LINEA POTENZA – FOGGIA - AMMODERNAMENTO

LOTTO 4 – OPERE AGGIUNTIVE PER OTTEMPERANZA PRESCRIZIONI DI CDS ISTRUTTORIA

STUDIO ARCHEOLOGICO

RELAZIONE DI RICOGNIZIONE - PUGLIA

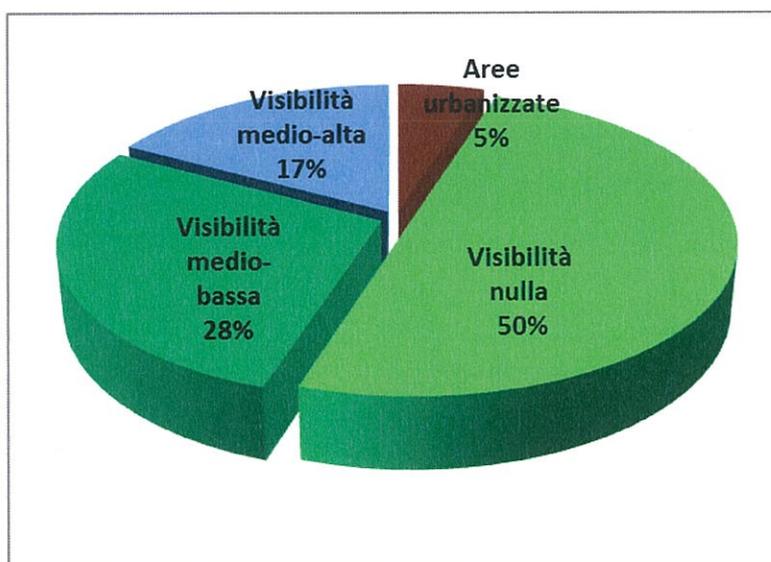
Grado di visibilità delle UR 22, 23, 24, 25 espresso in percentuale

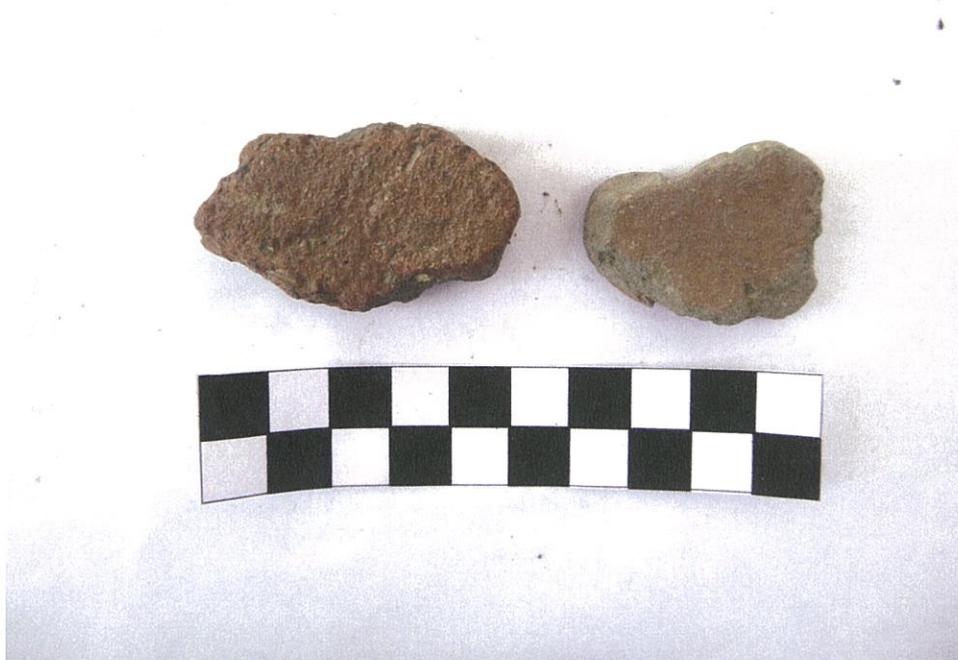
Km 39+552 - area di **frammenti fittili** moderni ed antichi diffusi su un areale di m 104 x 108; il nucleo della dispersione si rinviene all'interno di un campo coltivato a grano con colture allo stato iniziale della crescita, mentre parte della dispersione prosegue anche in un campo seminato a fave con vegetazione coprente. Il limite O della dispersione termina in corrispondenza di un campo incolto con visibilità nulla. La densità di materiali nella fascia in cui è stato possibile avere una visibilità medio-alta è di circa 5 fr. per mq. I materiali sono costituiti da numerosa ceramica e

laterizi di epoca moderna in giacitura secondaria e da alcuni frammenti di ceramica d'impasto genericamente riferibile all'epoca neolitica.

Il grado di rischio per il sito n. 137 è stato valutato come **medio** poiché il sito è direttamente interessato dalle opere per la nuova viabilità (**NV11**), anche se non è possibile stabilire se il materiale antico si trovi *in situ*.

Figura 1: materiale di epoca neolitica presente nella S. 22.1=137

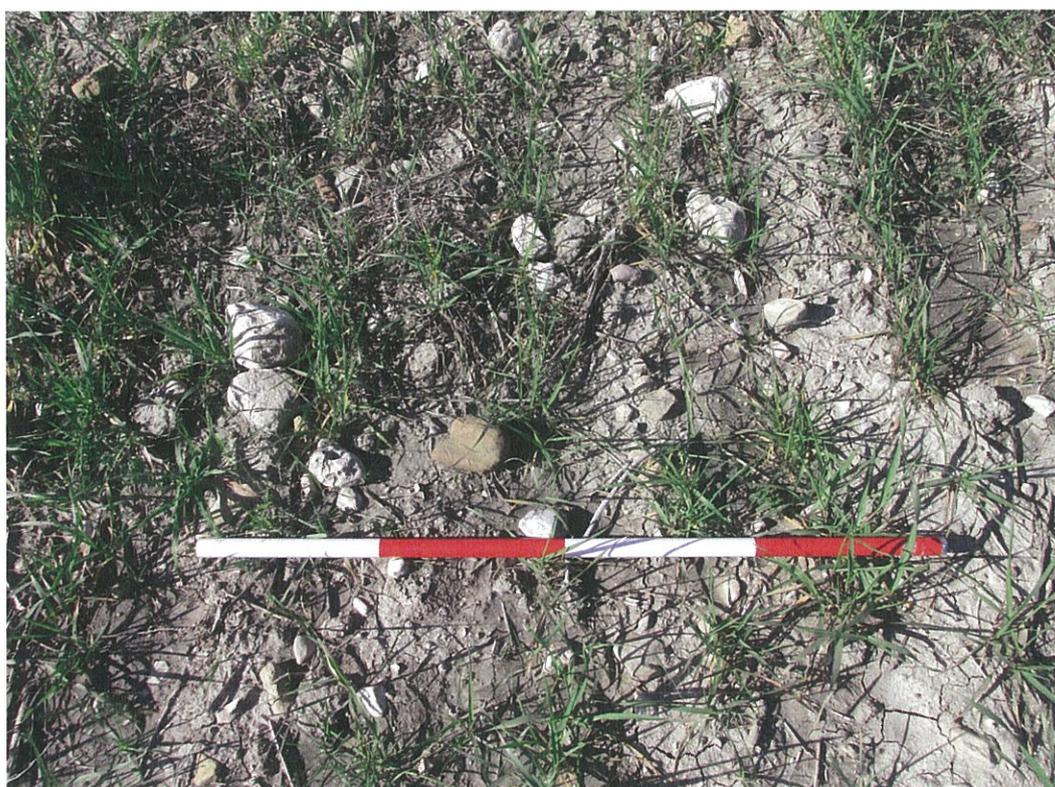
Km 39+552 - area di **frammenti fittili** moderni e di laterizi di epoca romana diffusi su un areale di m 65 x 135; il nucleo della dispersione si rinviene all'interno di un campo coltivato a grano con colture allo stato iniziale della crescita. La dispersione di materiale si sviluppa a cavallo di un canale antropico, potrebbe trattarsi di materiale in giacitura secondaria, probabilmente funzionale al rinforzo dell'argine del canale stesso; tuttavia in corrispondenza della dispersione di materiale viene ipotizzata la presenza di un tracciato viario di epoca romana (**scheda n. 99**, ALVISI 1970) di

conseguenza non è possibile escludere che il sito sia stato semplicemente obliterato dal materiale moderno in giacitura secondaria.

Il grado di rischio per il sito n. 138 è stato valutato come **medio** poiché il sito si trova ad una distanza inferiore a m 50 dall'area interessata dalle opere per la nuova viabilità (**NV11**), anche se non è possibile stabilire se il materiale antico si trovi *in situ*.

Figura 2: materiali presenti nella S. 23.1=n.138

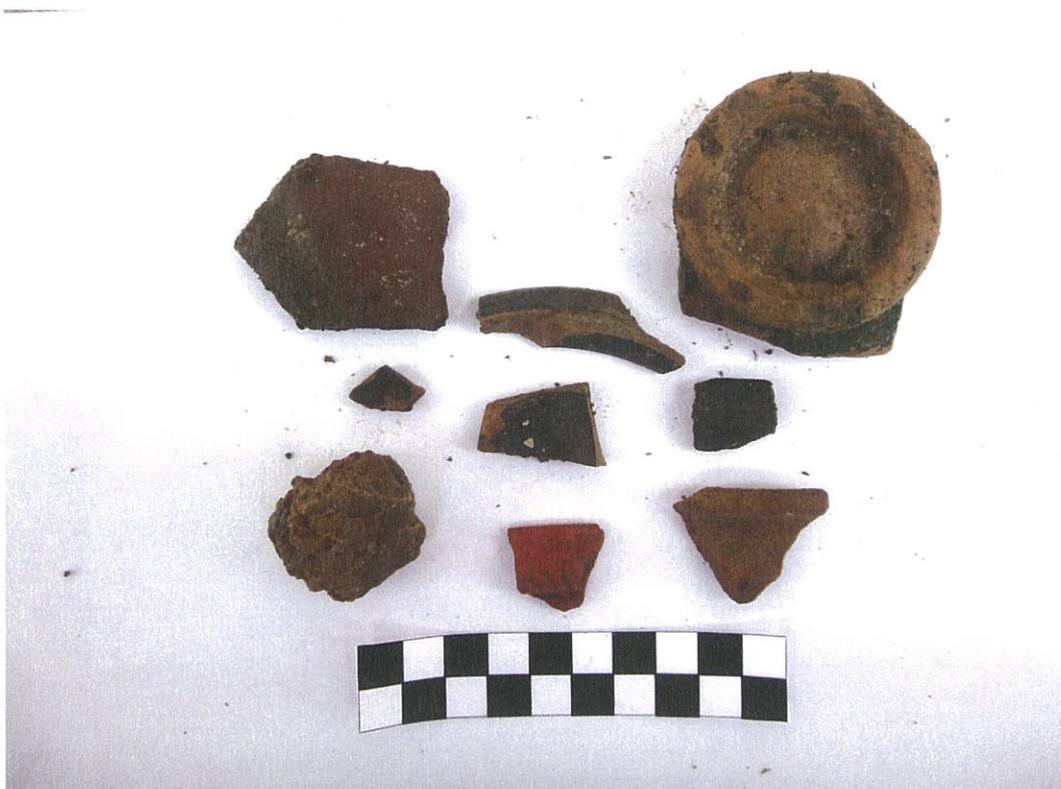
Km 36+782 – area di **materiali fittili** di epoca romana rinvenuta all'interno di due particelle coltivate a grano che al momento della ricognizione risultava allo stato iniziale di crescita, con una visibilità medio – alta. L'area è posta su un pianoro e la dispersione di materiale prosegue in direzione S/SO in corrispondenza di un leggero declivio. In corrispondenza del pendio il materiale risulta di piccole dimensioni e molto fluitato; sul pianoro invece il materiale risulta di maggiori

dimensioni e con spigoli vivi. È quindi verosimile, date anche le caratteristiche geomorfologiche, che il nucleo centrale del sito si sviluppasse sul pianoro e che il materiale trovato sul 'pendio' sia dilavato nel corso degli anni a seguito delle arature e delle piogge. Inoltre all'interno dell'area di dispersione di materiale, dalla fotografia aerea, è possibile individuare una anomalia di forma ovale che potrebbe essere riferibile a una struttura sepolta.

I fittili, non raccolti, sono costituiti da numerosi frammenti di laterizi (tegole, coppi e incannucciata), ceramica (ceramica comune da fuoco e da dispensa, ceramica a vernice nera) e frammenti di macine in basalto. I materiali più antichi possono essere datati al II secolo a.C. (indicatore cronologico ceramica a vernice nera) i più recenti (un frammento di Hayes 8A in TSA) alla seconda metà I-III d.C.

Il grado di rischio rispetto al tracciato (**NV10**) per il sito n. 138 è stato valutato come **medio** poiché si trova alla distanza di circa m 90 dallo stesso, anche se potrebbe trattarsi di materiale dilavato dal pianoro sovrastante dove si colloca il nucleo della dispersione di materiale.

Figura 3: materiali presenti nella S. 25.1=139
