**U.O. GALLERIE**

**LINEA POTENZA - FOGGIA - AMMODERNAMENTO**

**LOTTO 1 - ELETTRIFICAZIONE**

RELAZIONE INDAGINI SUI RIVESTIMENTI

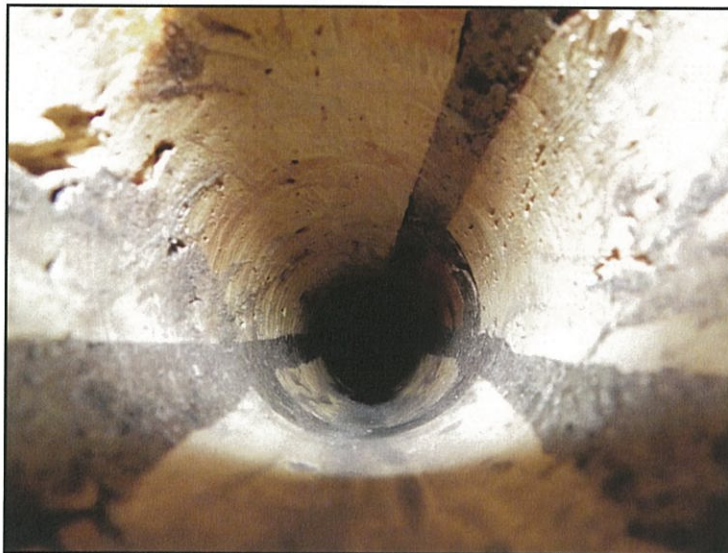
Foto 2. Parete interna di un foro eseguito a carotaggio continuo

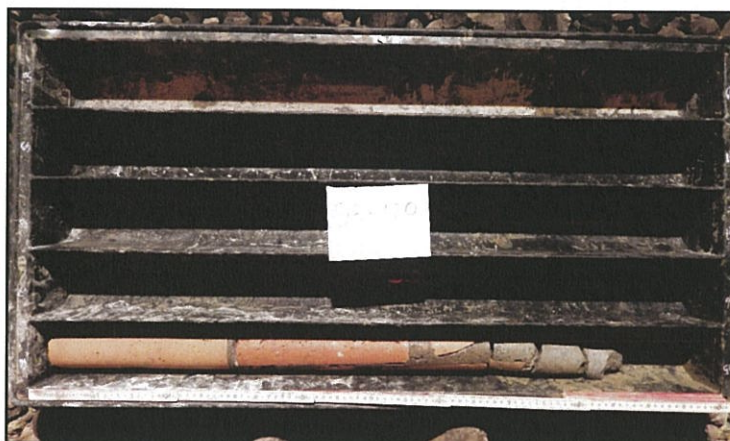
**Foto 3: Casseta catalogatrice contenente gli spezzoni di carota estratti dal foro (si distingue il passaggio rivestimento/roccia a tergo della muratura)**

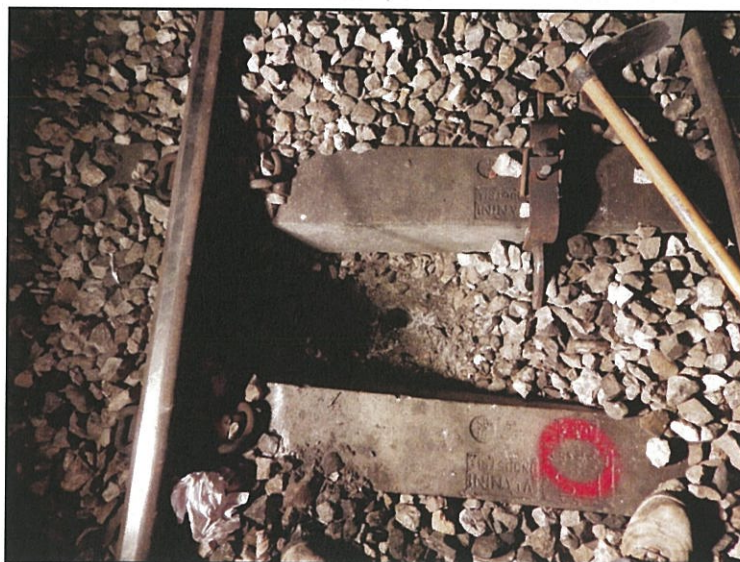
- tra le traverse in asse al binario dopo aver rimosso lo strato più superficiale di ballast (Foto 4); tali perforazioni sono state condotte in direzione verticale al fine di valutare lo spessore di ballast presente sotto traversa, l'eventuale presenza dell'arco rovescio ed il relativo spessore;

Foto 4. Foro verticale in asse al binario
