TRATTA A.V. /A.C. TERZO VALICO DEI GIOVI PROGETTO DEFINITIVO

Lotto 1 - Rapporto annuale – Anno 2014

Monitoraggio Ambientale

Stato fisico dei luoghi

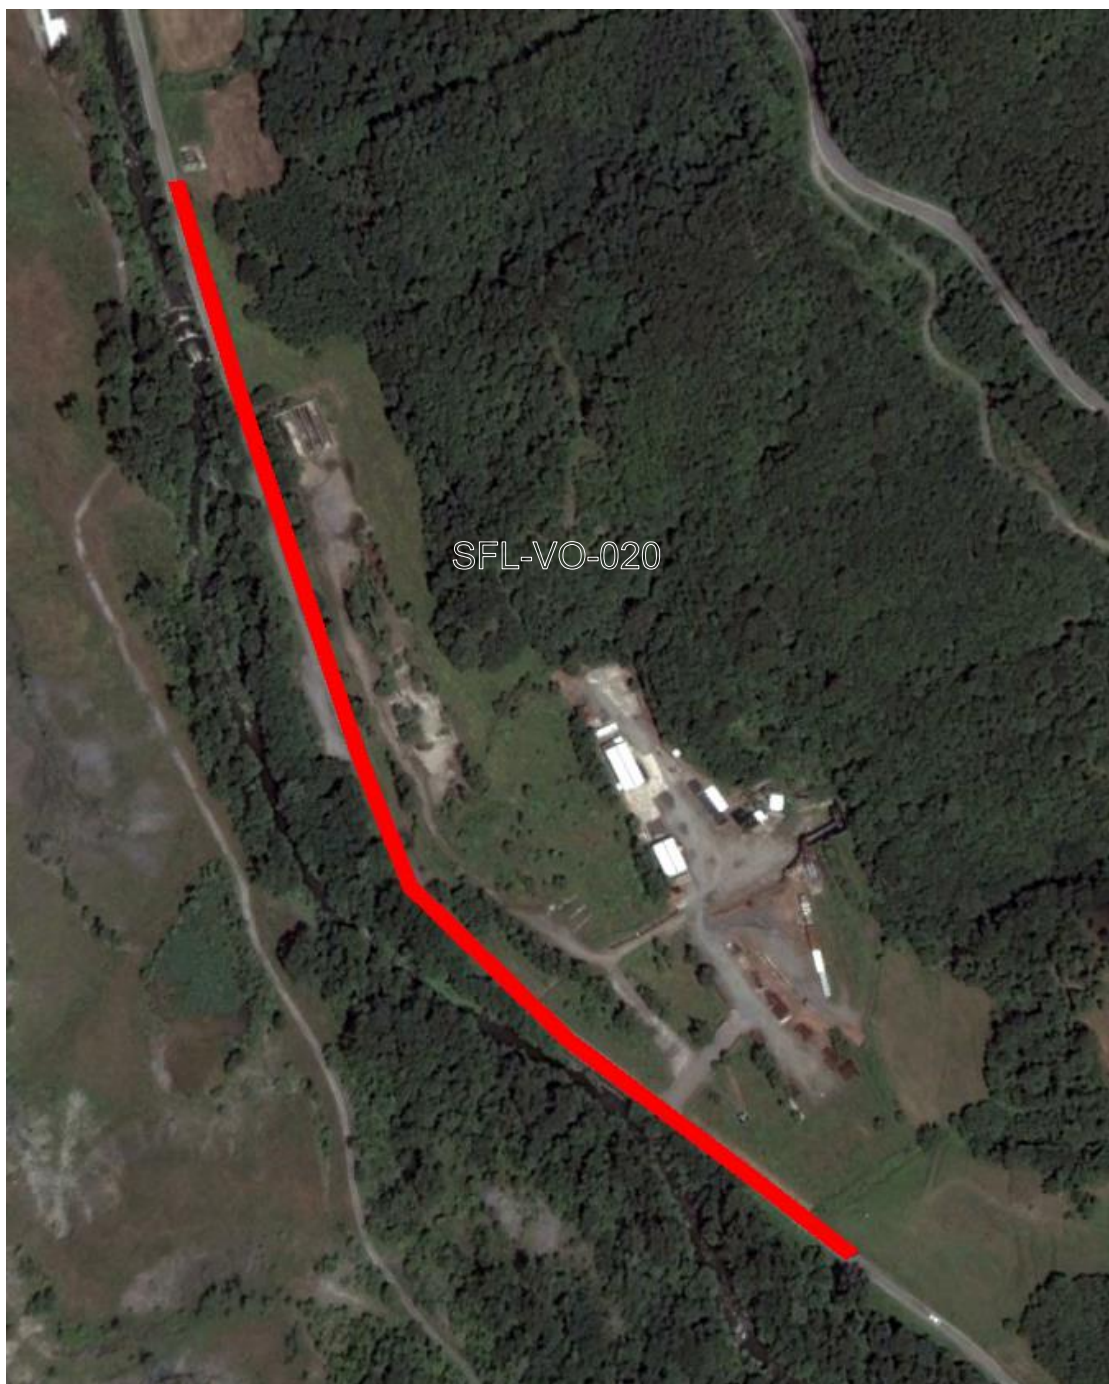
**Figura 4 - Transetto di monitoraggio effettuato per SFL-VO-020**

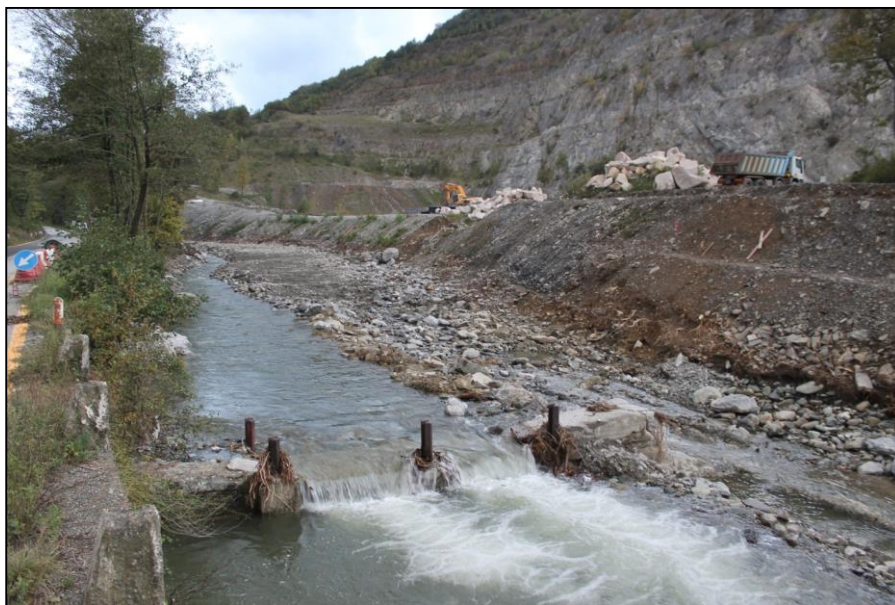
Figura 6 - Foto 01

Inoltre si segnala l'avanzamento dei lavori per quanto riguarda le sponde del Torrente Lemme (cfr Foto 01).

Come evidenziato dal confronto con la situazione AO, l'area individuata dalla stazione di monitoraggio contrassegnata come SFL-VO-020, presenta un discreto livello di manutenzione della sede stradale, ma le opere al contorno (area di sosta, scarpate, etc.) risultano essere in uno stato di manutenzione inferiore.

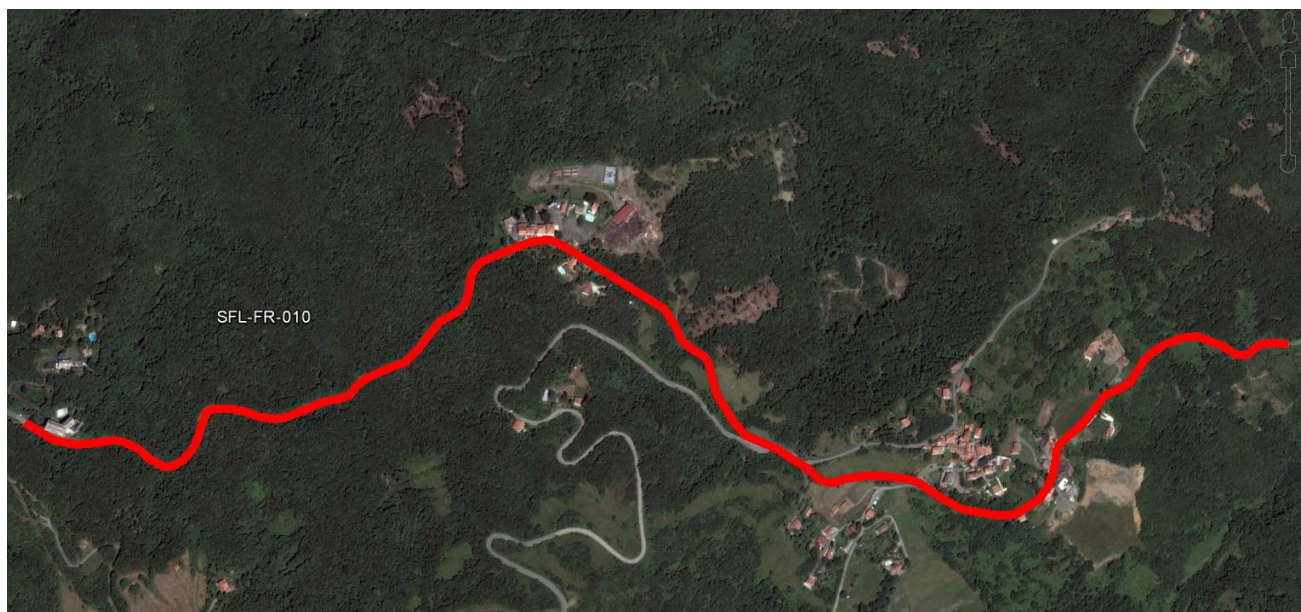
Figura 10 - Transetto di monitoraggio effettuato per SFL-FR-010

La stazione di monitoraggio SFL-FR-010, ha come tipologia di intervento da monitorare l'adeguamento SP7/SP163 della Castagnola, ovvero come riportato nel Piano di Monitoraggio Ambientale: NV13.

La tratta oggetto di monitoraggio risulta avere una estensioni pari a circa 2,7 km. Il transetto è molto vario ed eterogeneo, a causa della sua estensione, ma presenta un discreto livello di manutenzione generale sia per quanto riguarda il manto stradale che per le opere stradali accessorie (cordoli, guard rail, etc), presentando però alcuni elementi con uno stato di manutenzione scarso. L'area presa in considerazione risulta essere prevalentemente boscata, ma si tocca anche il nucleo abitativo della Castagnola.

Al momento dell'attività di monitoraggio in alcuni tratti stradali appartenenti al transetto di monitoraggio sono state già effettuate delle lavorazioni come la posa del manto stradale e la costruzione delle canalette a bordo stradale, soprattutto verso la parte finale del transetto. Per quanto riguarda la parte iniziale del transetto fin poco dopo Pian dei Grilli, invece si riscontrano poche lavorazioni effettuate, come ad esempio lo sbancamento delle scarpate a margine stradale per allargare la sede stradale stessa.

Sono da segnalare una serie di cedimenti e distaccamenti, di dimensioni più o meno importanti, delle scarpate a bordo strada sia verso monte che verso valle. Inoltre rispetto la situazioni registrata in AO va posta attenzione per la situazione venutasi a creare con la posa del manto stradale, del grande dislivello fra la nuova sede stradale e le aree a margine che sono diventate inutilizzabili dall'utenza stradale.

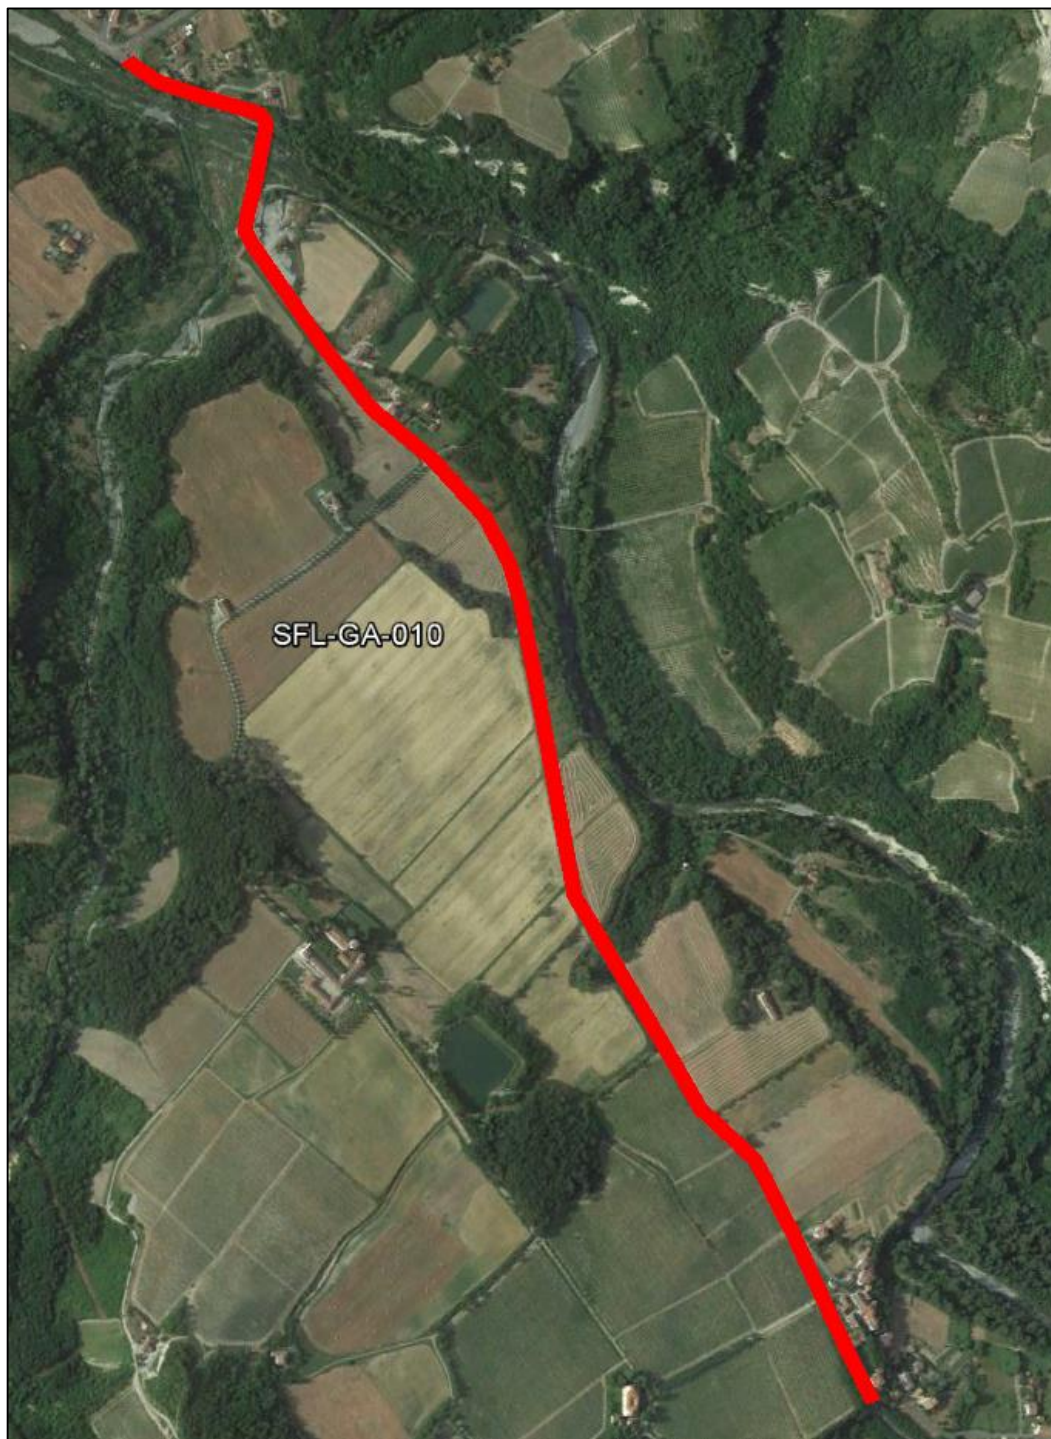
**Figura 12 - Transetto di monitoraggio effettuato per SFL-GA-010**

La stazione di monitoraggio SFL-GA-010, ha come tipologia di intervento da monitorare l'adeguamento della Strada Provinciale 160 di val Lemme, ovvero come riportato nel Piano di Monitoraggio Ambientale: NV15.

La tratta oggetto di monitoraggio risulta avere una estensione pari a circa 2,5 km e si sviluppa lungo la riva ovest del Torrente Lemme. Il percorso seguito inizia in prossimità del confine comunale di Gavi, seguendo il percorso della SP160 fin dove la stessa attraversa il Torrente Lemme, fino quasi al centro abitato di Gavi stesso.

L'area attraversata risulta essere prevalentemente boscata con pochi nuclei sparsi di abitazioni ad uso prevalentemente residenziale.

Il transetto è molto vario ed eterogeneo, anche a causa della sua estensione, ma presenta un discreto livello di manutenzione generale sia per quanto riguarda il manto stradale che per le opere stradali accessorie (cordoli, guard rail, etc.).

Non sono state registrate evidenti modifiche e/o alterazioni allo stato fisico dei luoghi, rispetto la situazione AO, se non quelle riguardanti le lavorazioni in corso d'opera nel tratto antecedente il ponte sul Torrente Lemme.

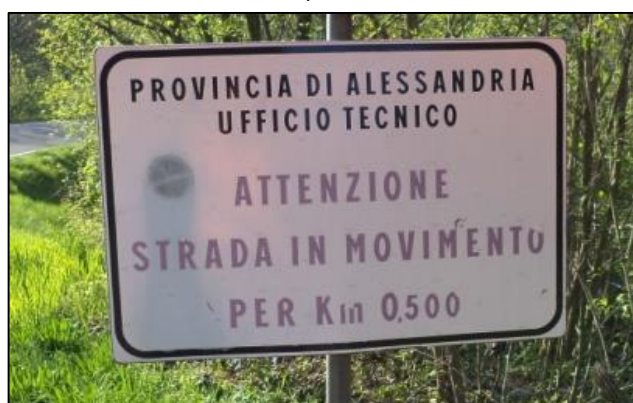
Foto G17

Il transetto è molto vario ed eterogeneo, a causa della sua estensione, ma presenta un discreto livello di manutenzione generale per le opere stradali accessorie (cordoli, guard rail, etc). Per quanto riguarda lo stato di manutenzione del manto stradale e la sede viaria stessa, ci sono alcuni punti critici (cfr. foto G02, G25 e G28). Riguardo lo stato generale della sede stradale è da segnalare la presenza di un tratto stradale in "movimento", come evidenziato dalla cartellonistica stradale dell'ufficio tecnico della Provincia di Alessandria (cfr. foto G17, G18, G19 e G21).

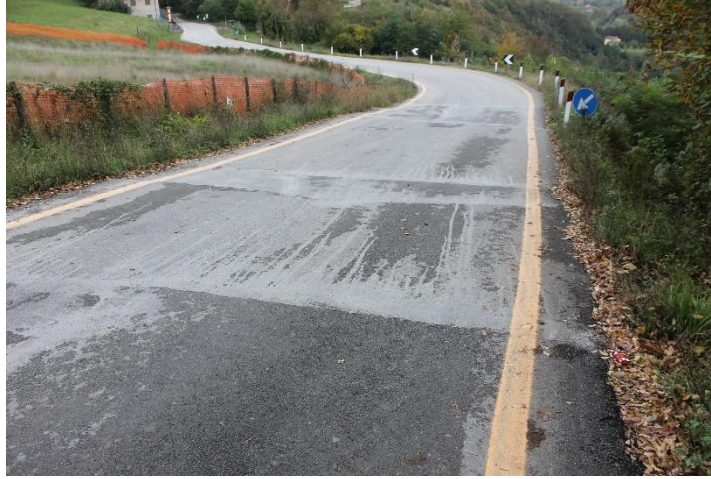
Foto G18

Sono da segnalare la presenza di un distacco della scarpata e alcuni punti critici per quanto riguarda lo stato di manutenzione della sede stradale.

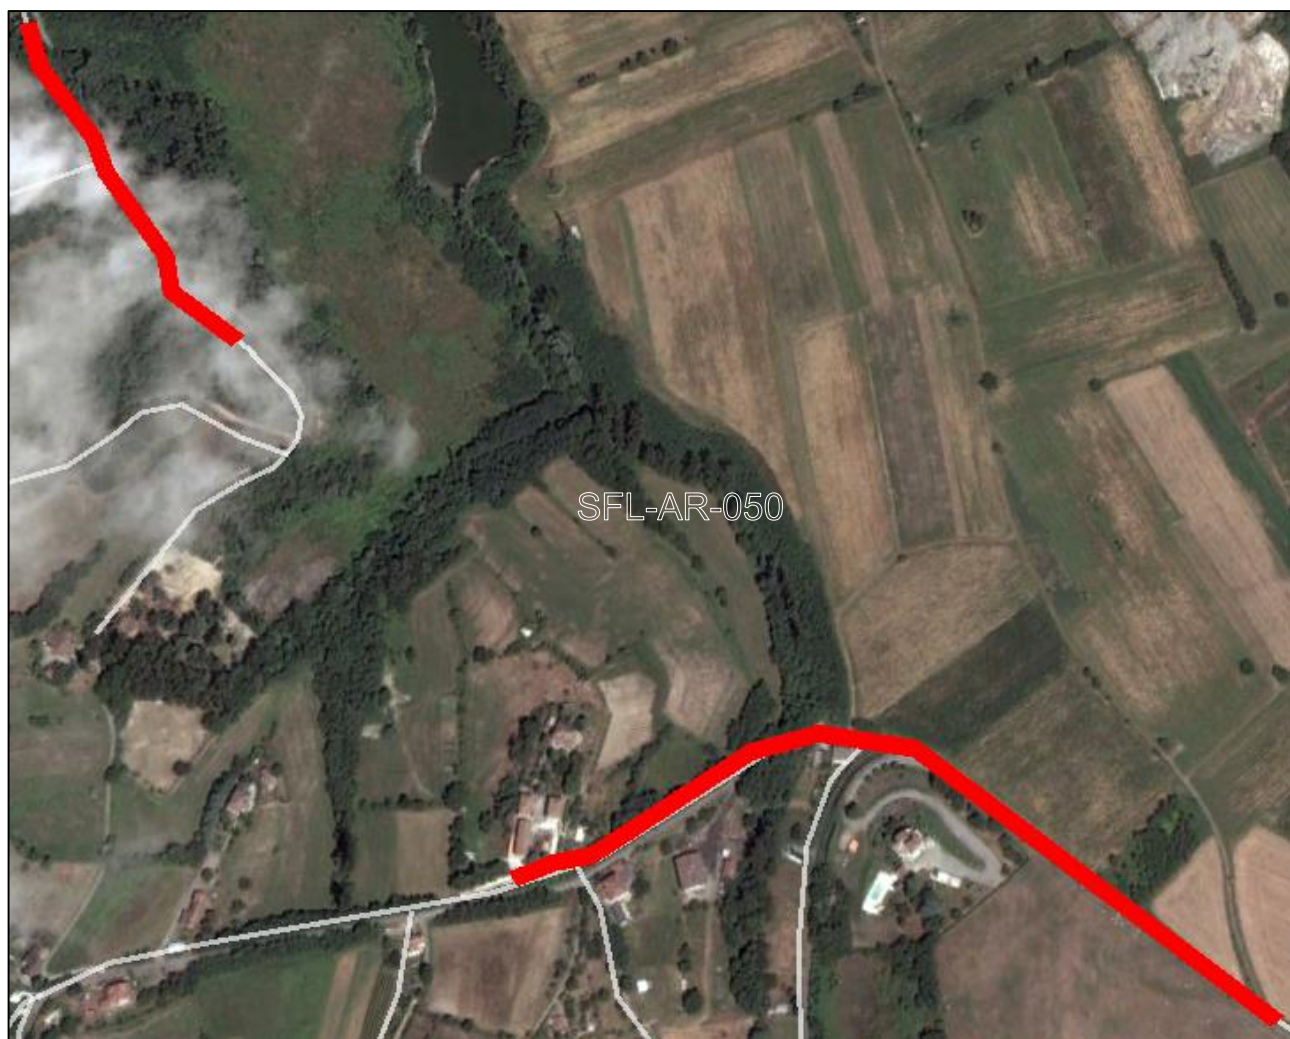
Figura 22 - Transetto di monitoraggio effettuato per SFL-AR-050

L'area individuata dalla stazione di monitoraggio contrassegnata come SFL-AR-050, si presenta come un'area pressoché agricola con un rado nucleo abitativo. Dal confronto con la situazione AO, lo stato di manutenzione della viabilità e delle opere al contorno (margini e intersezioni stradali) risultano essere, generalmente discrete per la strada principale (Via Moriassi), mentre per le aree prospicienti a tale strada e per il tratto alle spalle dell'area produttiva / industriale risultano avere uno stato di manutenzione inferiore.

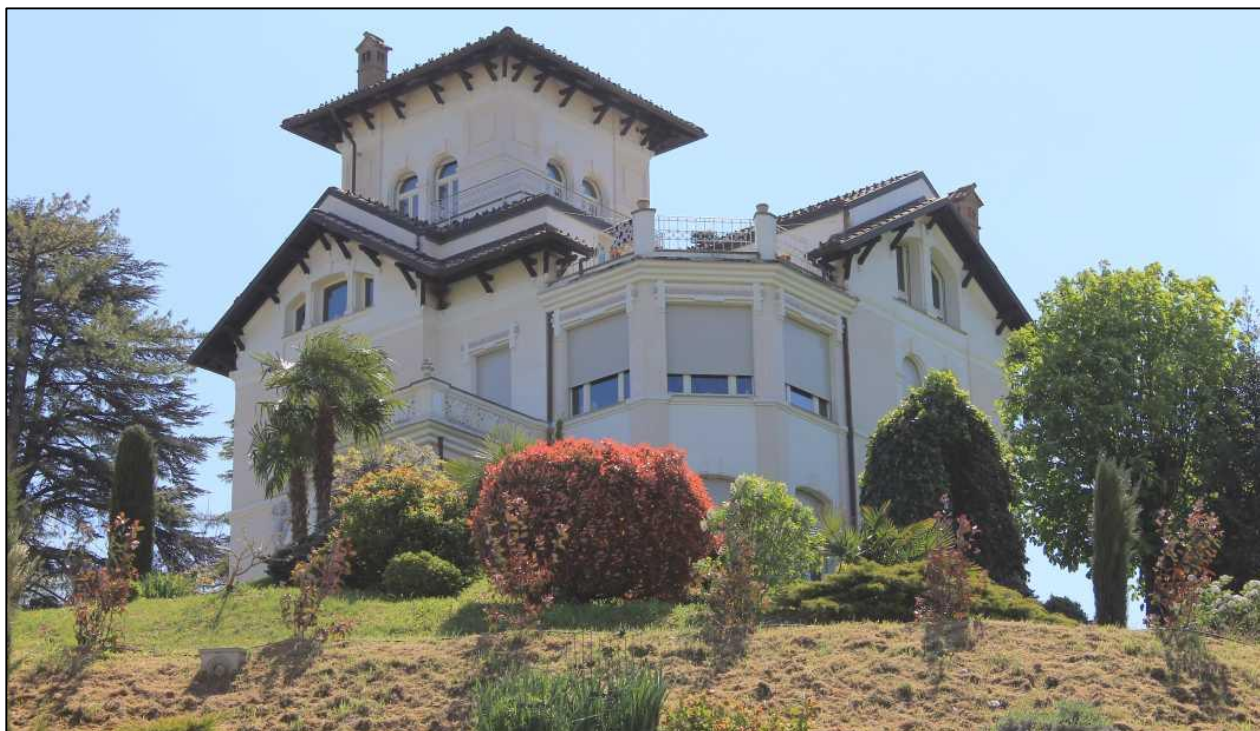
Questi due transetti di monitoraggio individuano l'area da monitorare con delle aree a prevalente uso agricolo nei pressi di Arquata Scrivia, con un rado nucleo abitativo. Questi terreni sono caratterizzati pressoché da una morfologia pedemontana su cui si è instaurato un piccolo nucleo abitativo che si distribuisce lungo via Moriassi, alcune abitazioni fra queste risultano di essere anche di pregio architettonico (cfr Figura 21).

Figura 24 - Villa lungo la via Moriassi

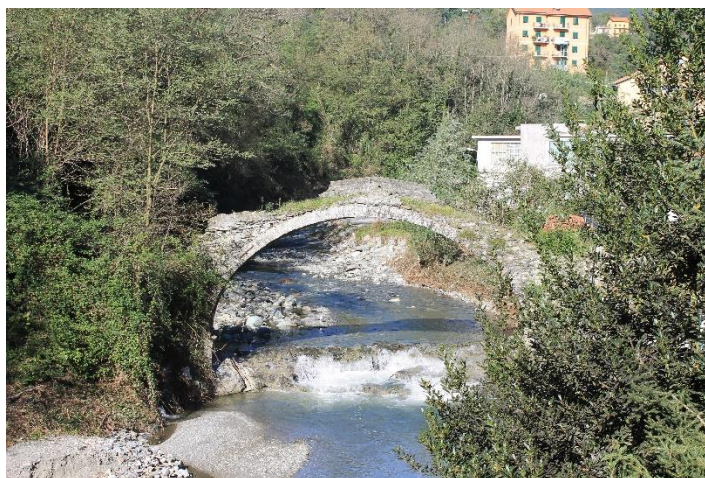
Per poter effettuare l'attività il transetto di monitoraggio si compone di due tratti. Il primo partendo dalla periferia del Comune di Campora (frazione del Comune di Campomorone) arriva sin quasi all'abitato di Isoverde, percorrendo la SP6 lungo la riva Est del torrente Verde. Il secondo invece percorre la SP50 sino l'area di cantiere CBL5. La lunghezza totale della tratta è di circa 1500m ed attraversa un'area che presenta una destinazione d'uso prevalente che è risultata essere quella residenziale. È da segnalare però anche la presenza di alcuni impianti produttivi che generano un rilevabile traffico veicolare di automezzi pesanti. Inoltre è da segnalare la presenza di un ponte medievale (cfr Figura 34).

Figura 34 - Ponte medievale

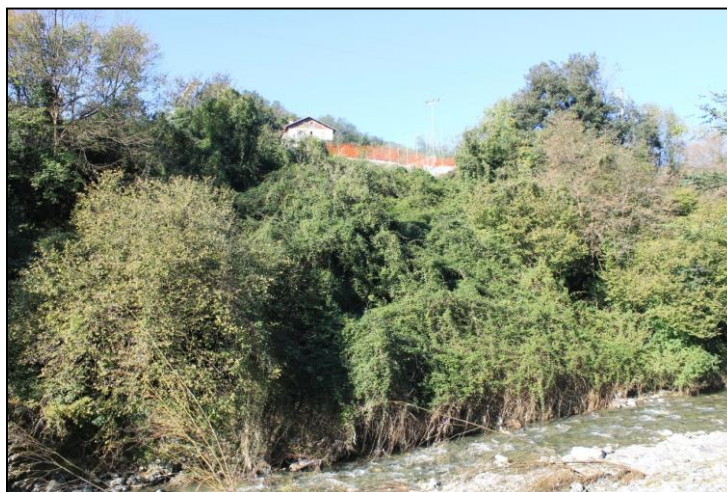
Figura 35 – Vista del CBL5 dalla SP6

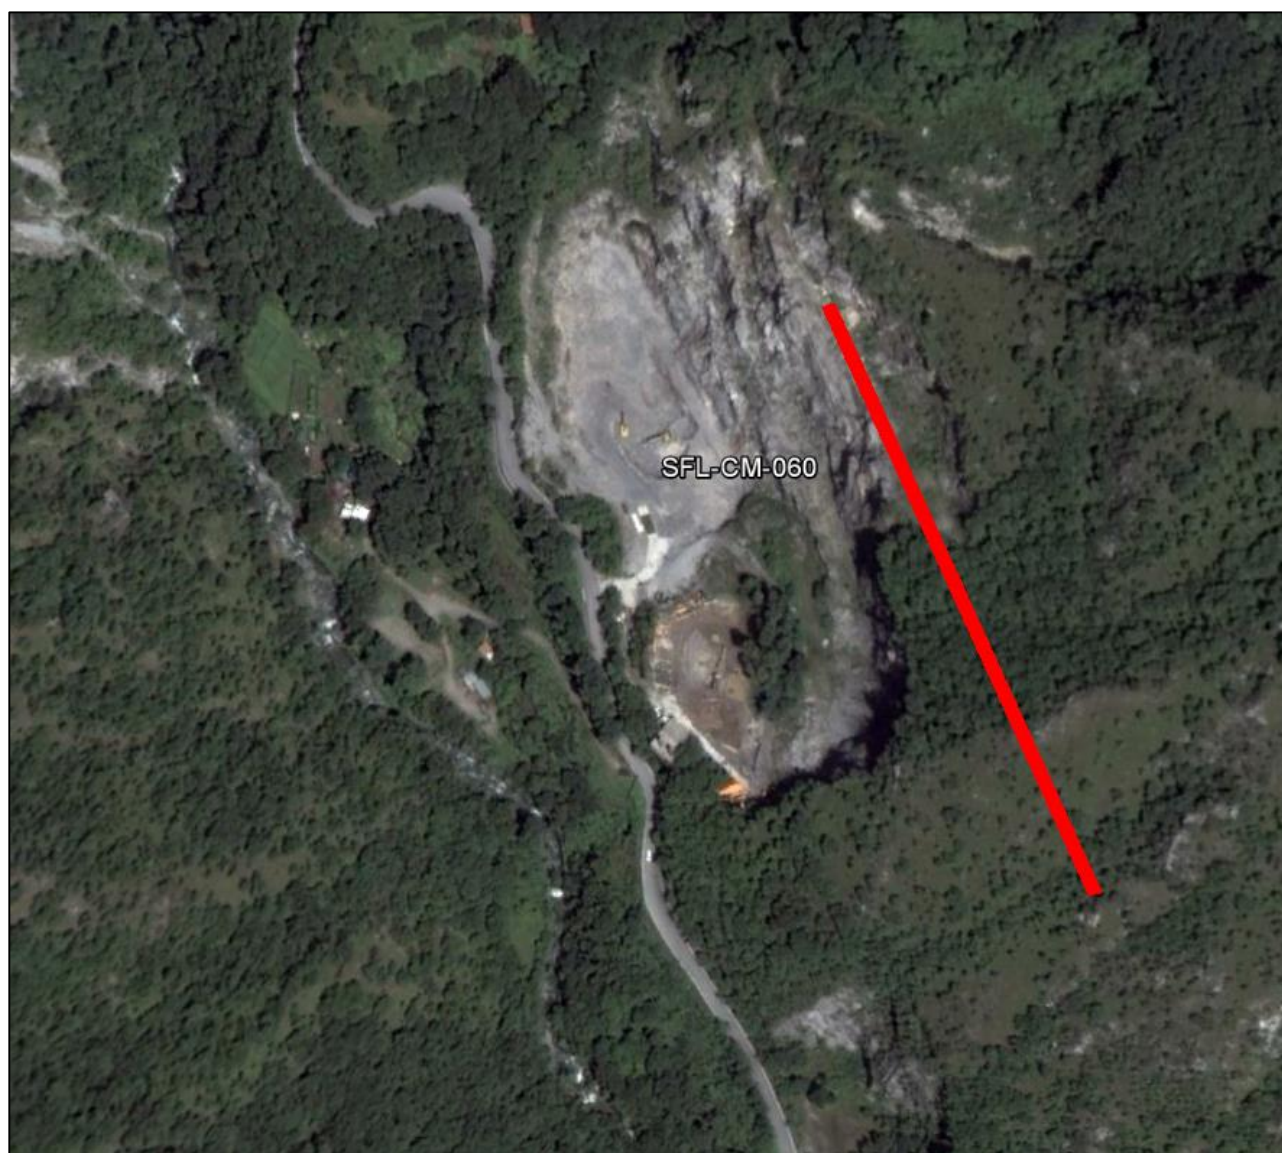
Figura 36 - Transetto di monitoraggio effettuato per SFL-CM-060

L'area oggetto di monitoraggio non risulta essere in attività, per quanto riguardano le attività di cava, ma si registrano attività di cantierizzazione e sistemazione dell'area per i futuri utilizzi di Cantiere di Servizio.

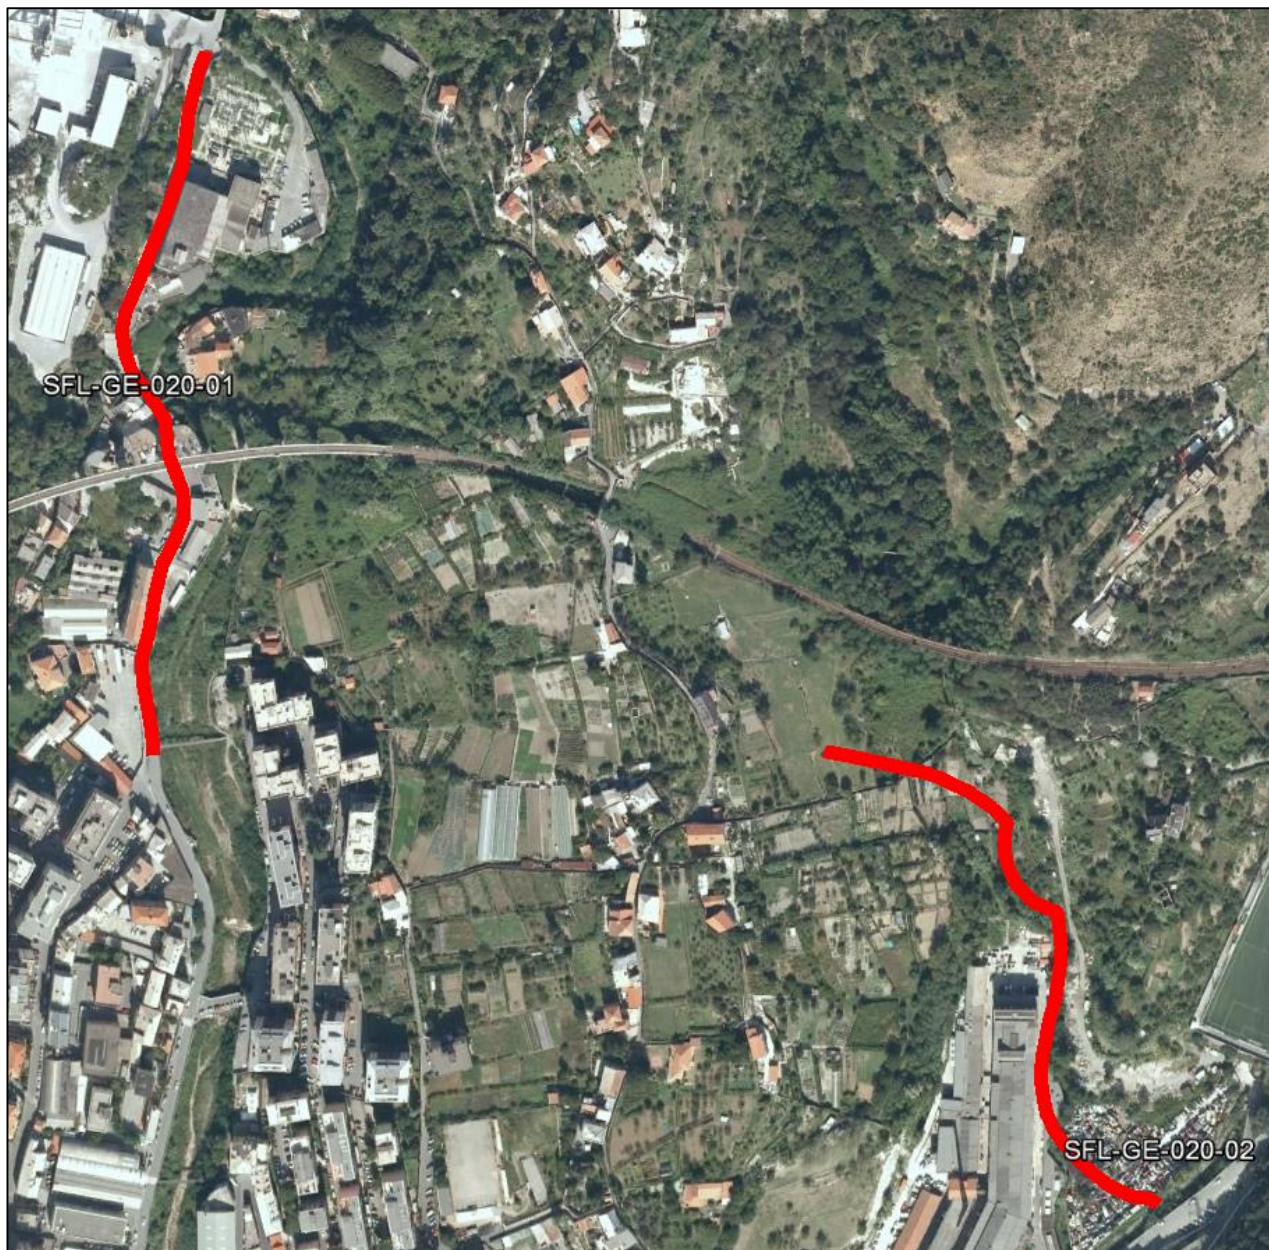
**Figura 42 - Transetto di monitoraggio effettuato per SFL-GE-020**

L'area contrassegnata come SFL-GE-02-02, invece risulta rimaneggiata, rispetto alla situazione AO, a causa della presenza dei lavori oggetto di monitoraggio. Di contro però sono presenti un buon manto stradale e delle altre opere al contorno (bocchettoni per l'antincendio e guard rail) che sono di nuova costruzione.

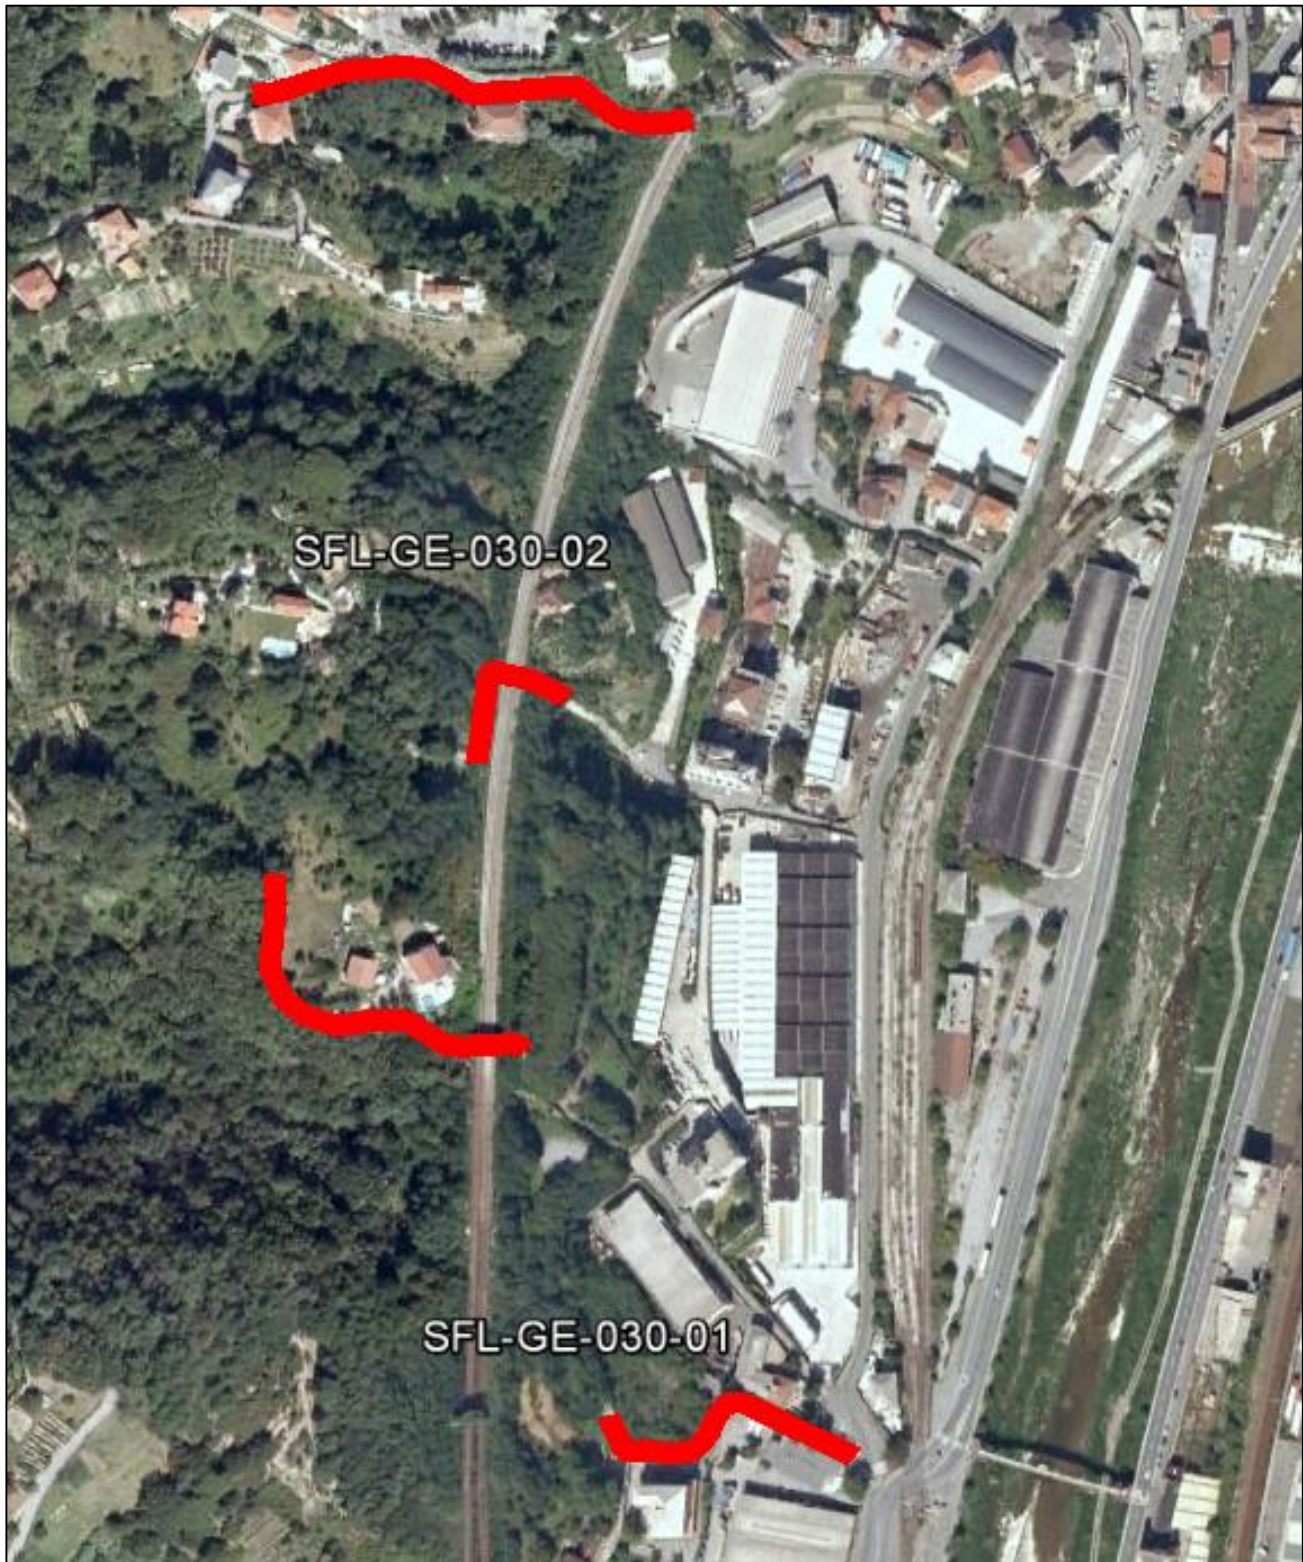
**Figura 47 - Transetto di monitoraggio effettuato per SFL-GE-030**

L'area contrassegnata come SFL-GE-030-02, invece ha subito notevoli cambiamenti rispetto alla situazione AO, dovute alle lavorazioni in corso, come ad esempio: disboscamento, movimentazione di terre e sistemazione delle scarpate. Queste lavorazioni hanno interessato porzioni di territorio tali da raggiungere l'edificato residenziale presente.

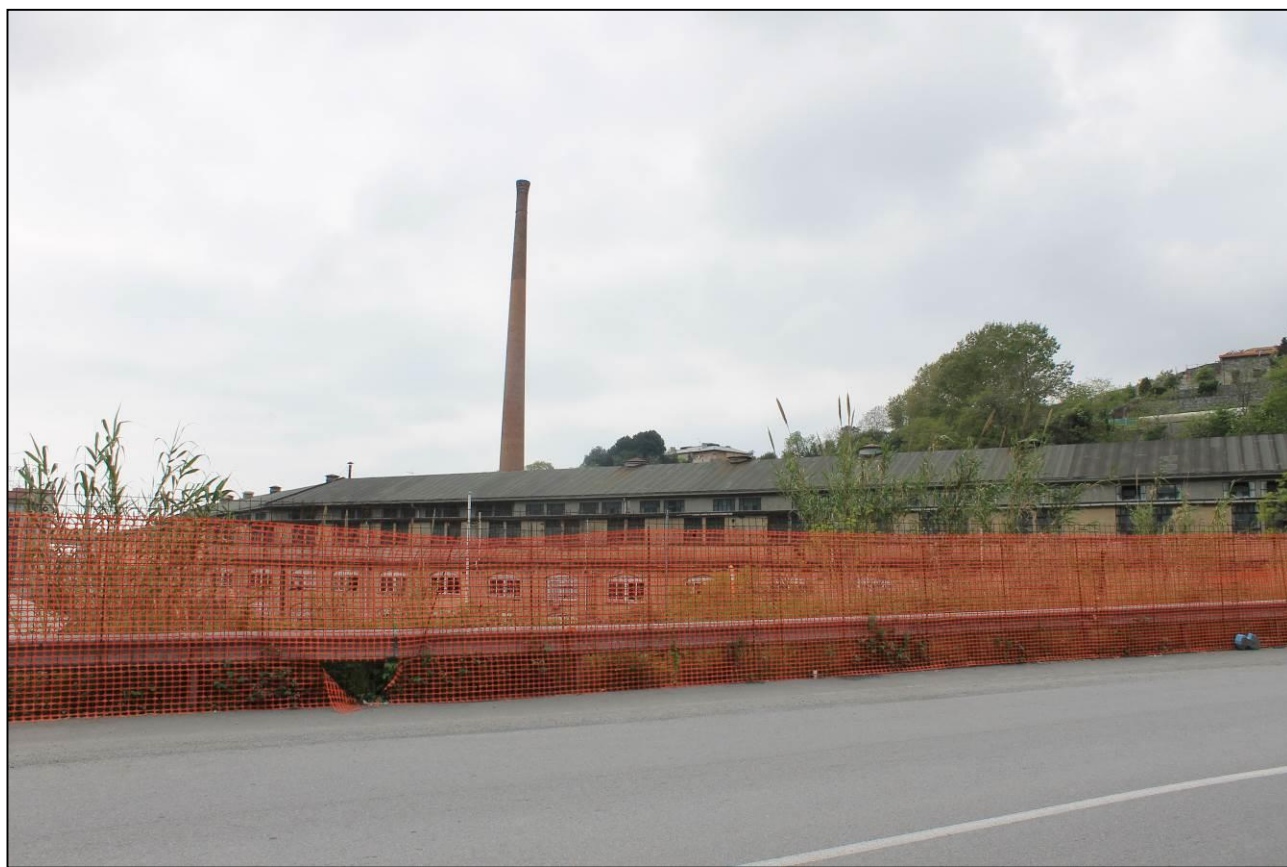
La morfologia dei luoghi individuati da questa lavorazione risulta essere quella di un'area urbanizzata, presentando poca vegetazione, se non proprio in corrispondenza del fronte di scavo della finestra Borzoli. È da segnalare la presenza di un'area industriale dismessa e prospiciente a questa un'area adibita alla demolizione di autovetture.

Figura 61 - Area industriale dismessa

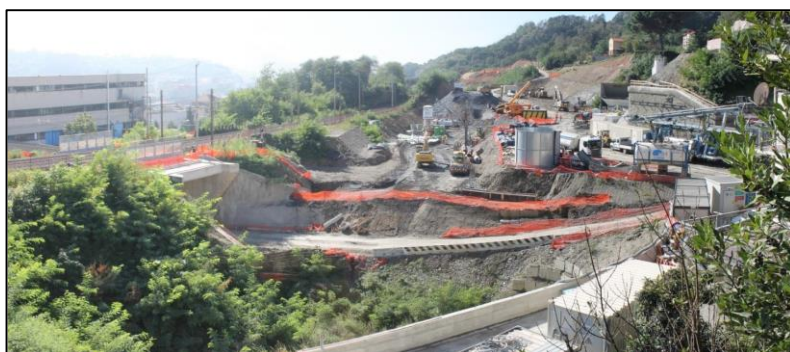
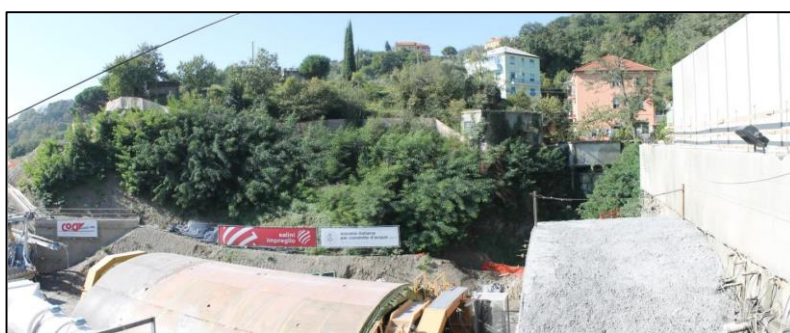
Figura 62 – Lavorazioni in CO ambito Fegino

Figura 63 – Lavorazioni in CO ambito Fegino

Quindi si dovrà prestare attenzione nelle diverse fasi future delle lavorazioni per poter limitare al massimo le alterazioni possibili e gli elementi di degrado permanenti.
