## Scheda 2 – Fiume Serchio Medio Superiore e Fiume Serchio Medio Inferiore

### FIUME SERCHIO MEDIO SUPERIORE

## FIUME SERCHIO MEDIO INFERIORE

## APPLICAZIONE DELL'INDICE IFF PREVISIONALE ALLA CASSA DI ESPANSIONE DI DIECIMO<sup>1</sup>

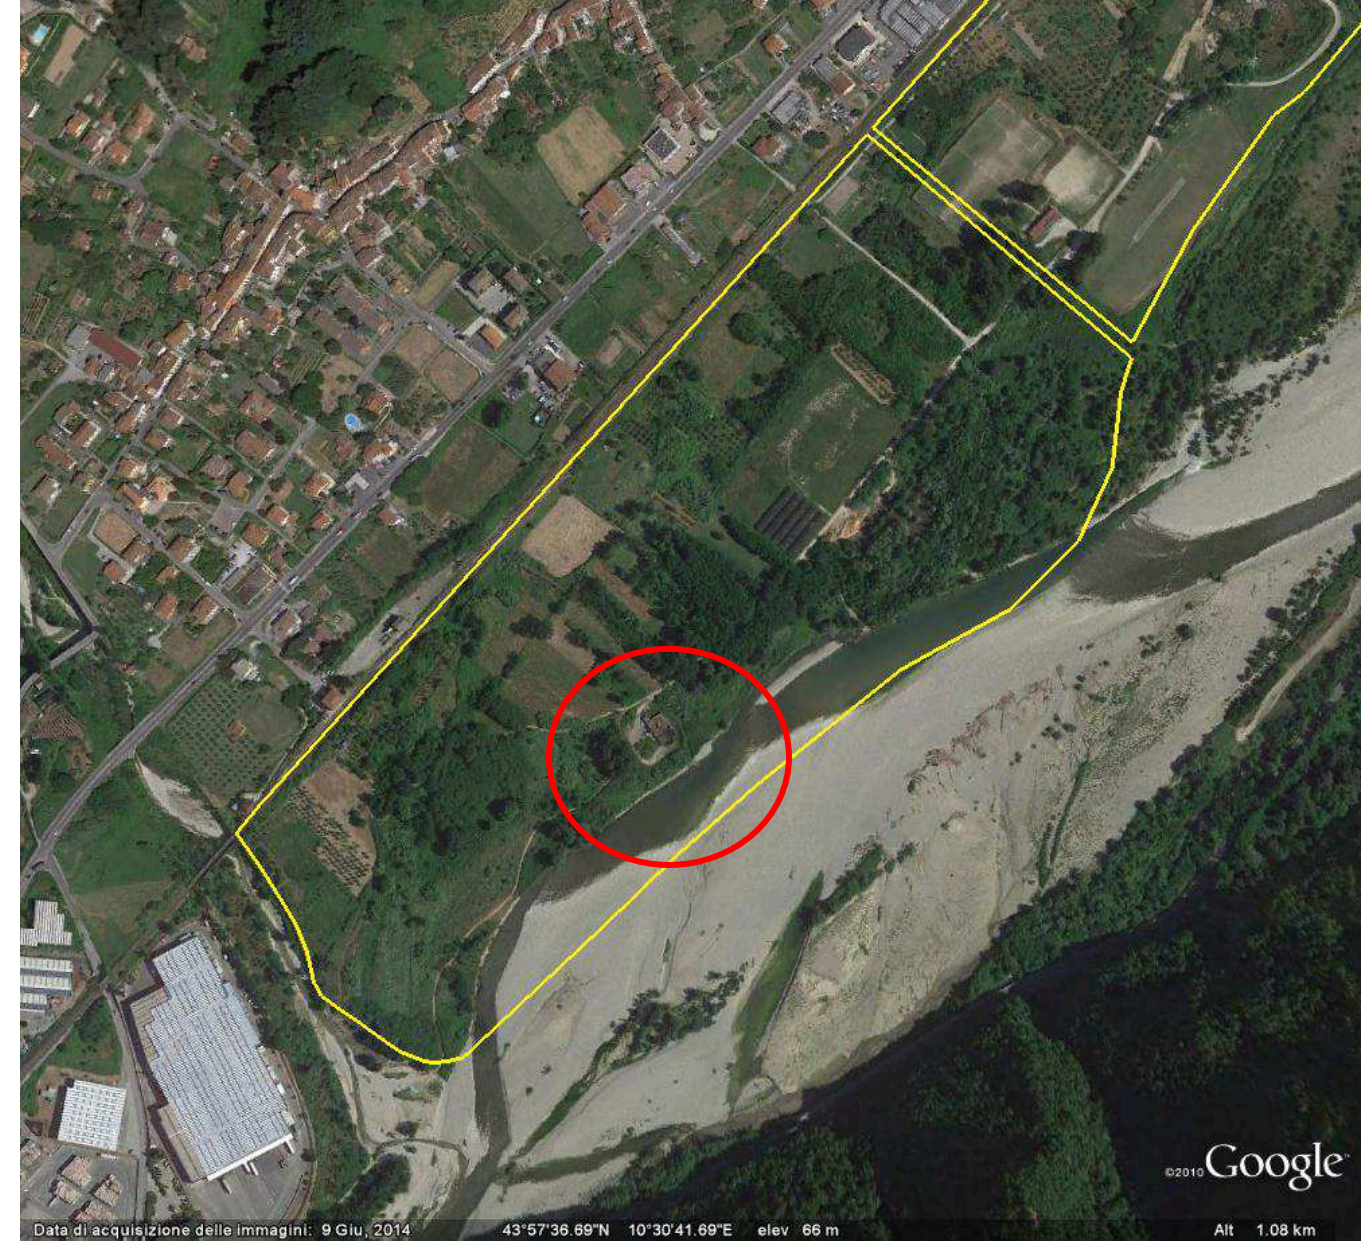
**Particolare delle preesistenze più significative nella cassa di espansione prevista in località Decimo: impianto di trattamento inerti e discarica nei primi due moduli (foto di sinistra), impianto di depurazione nel modulo di valle (foto di destra).**

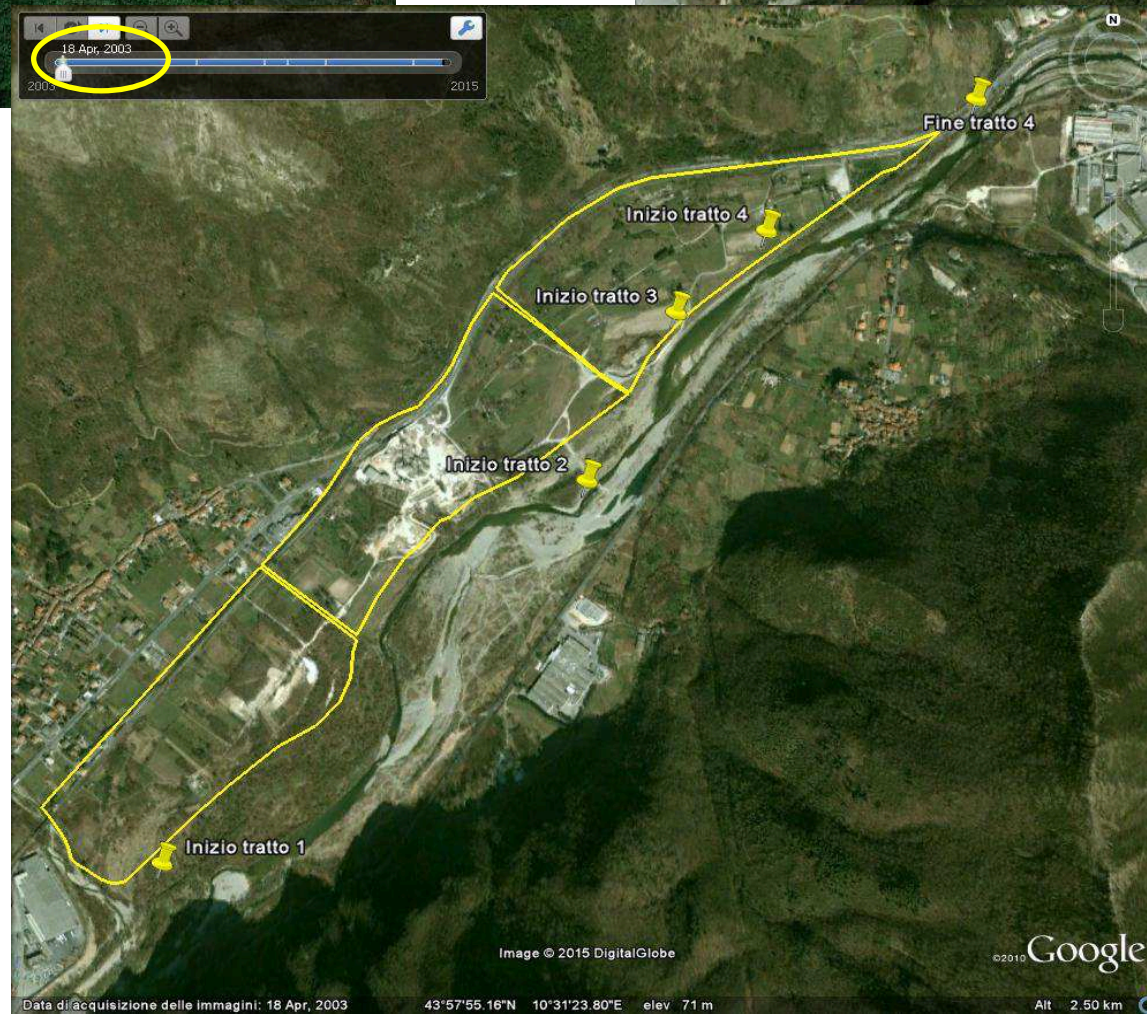
Nelle seguenti foto sono riportati i tratti 1,2,3,4 in tempi successivi, in particolare le foto tratte da Google Heart fanno riferimento al 9/06/2014, al 13/06/2010, al 25/9/2009, al 25/07/2007 e al 18/04/2003.

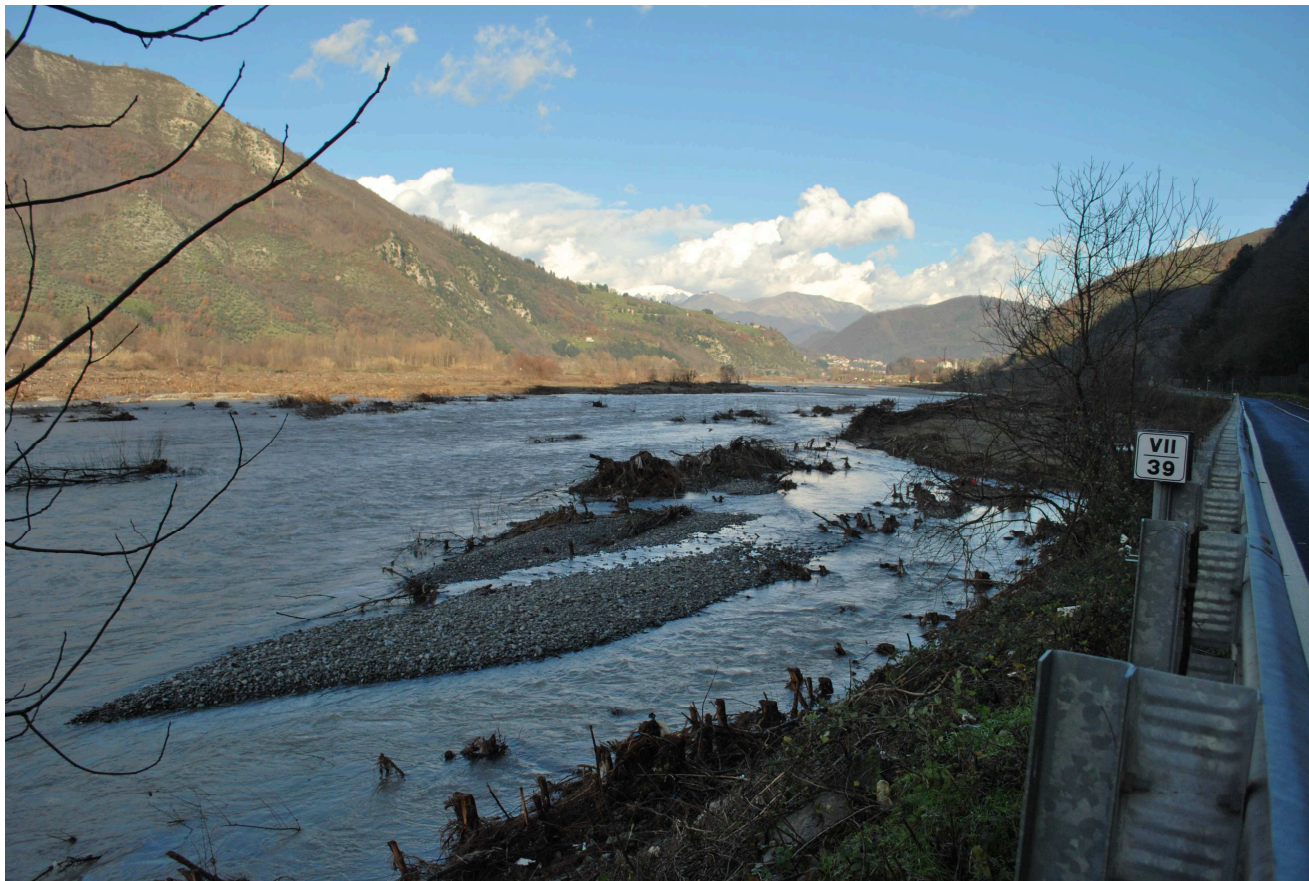
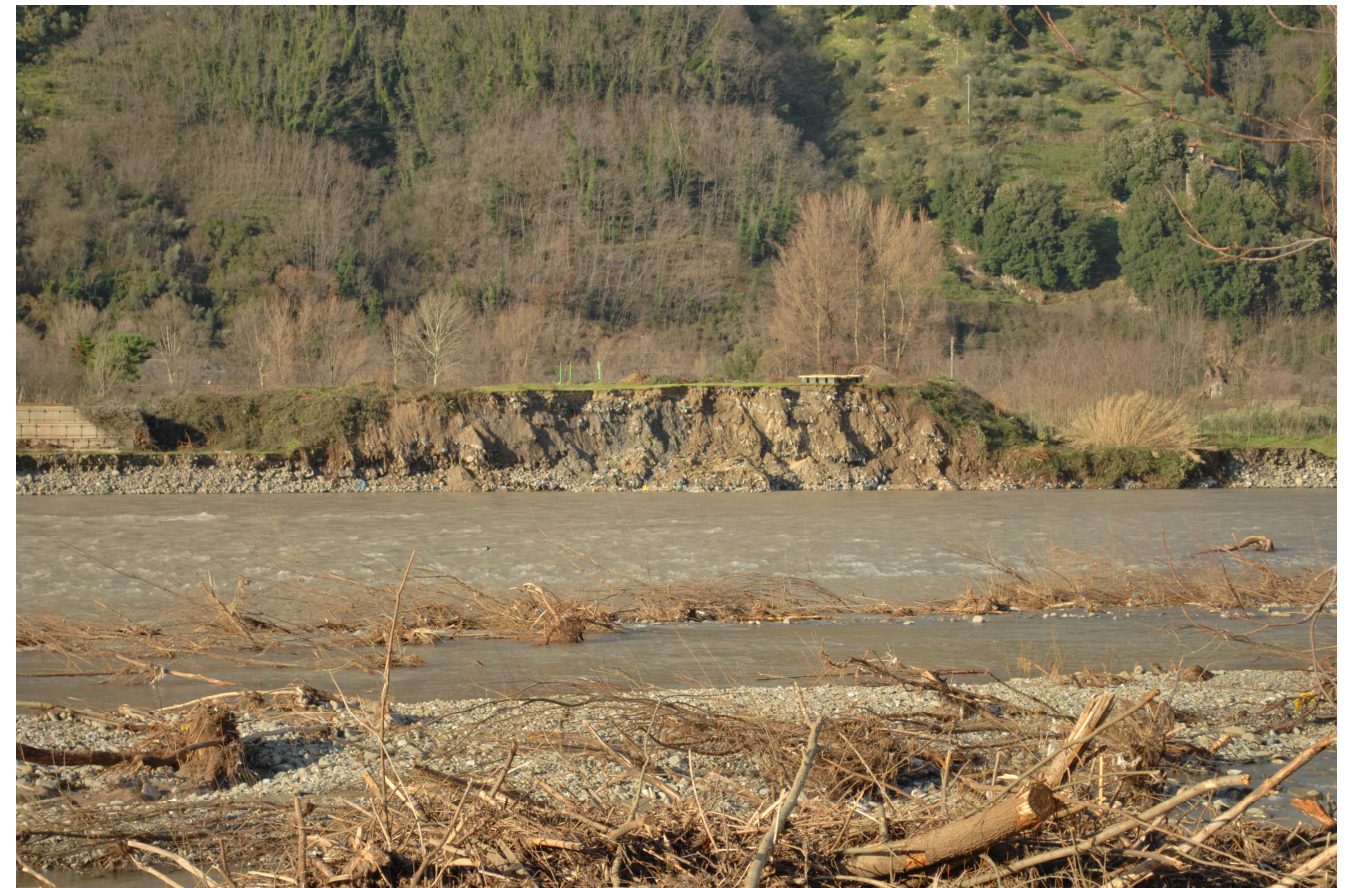
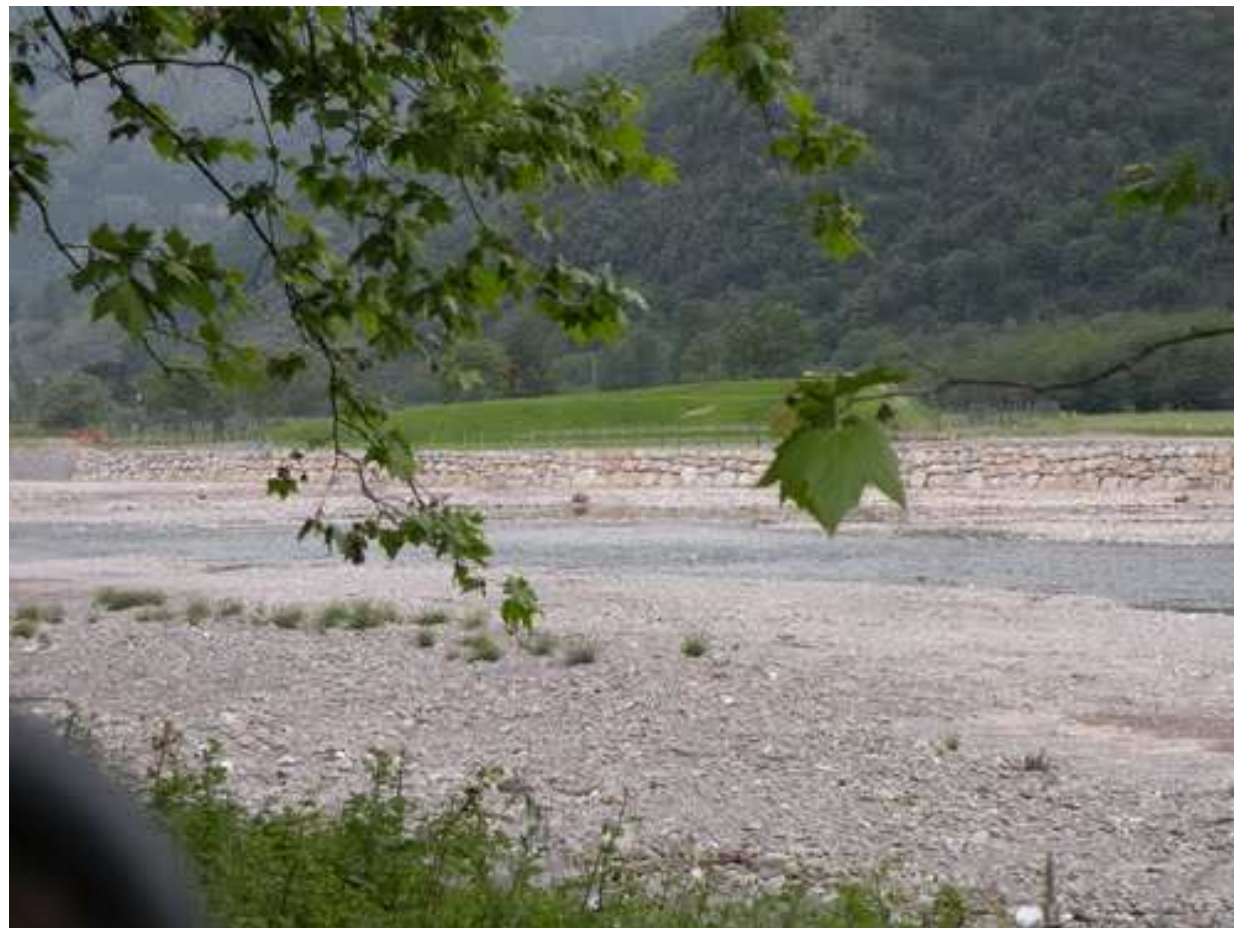
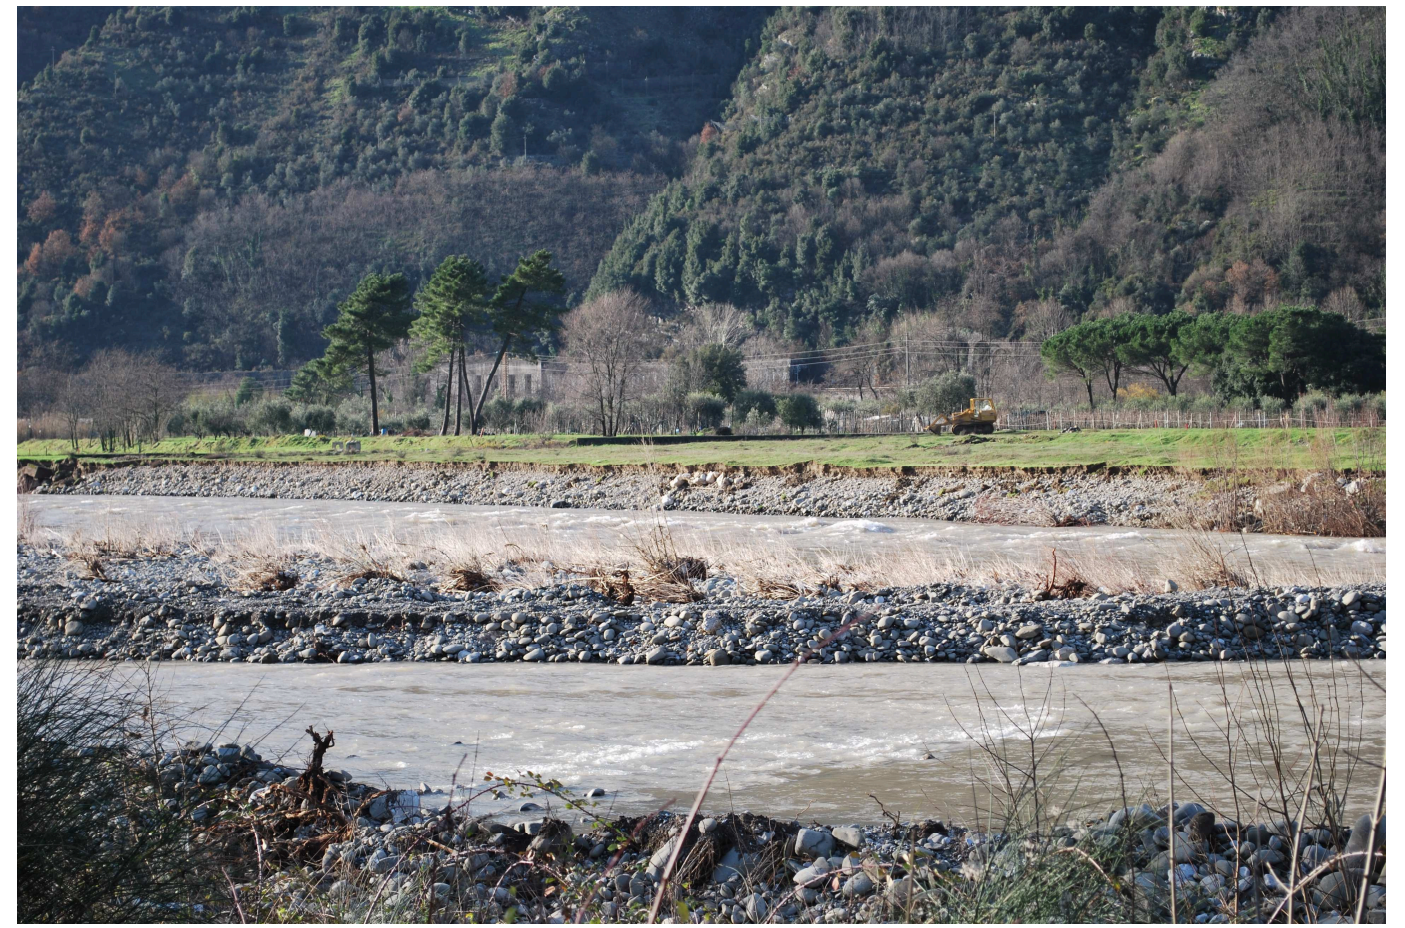
Foto 1: Vista da valle del tratto di interesse con la presenza in sponda sinistra del tratto stradale SS12 del Brennero; Foto 2: discarica presente in sponda destra, situazione post evento alluvionale; Foto 3 : discarica presente in sponda destra, situazione di post-intervento di ripristino e protezione spondale (foto tratta da GoogleHeart); Foto 4: particolare della sponda destra.

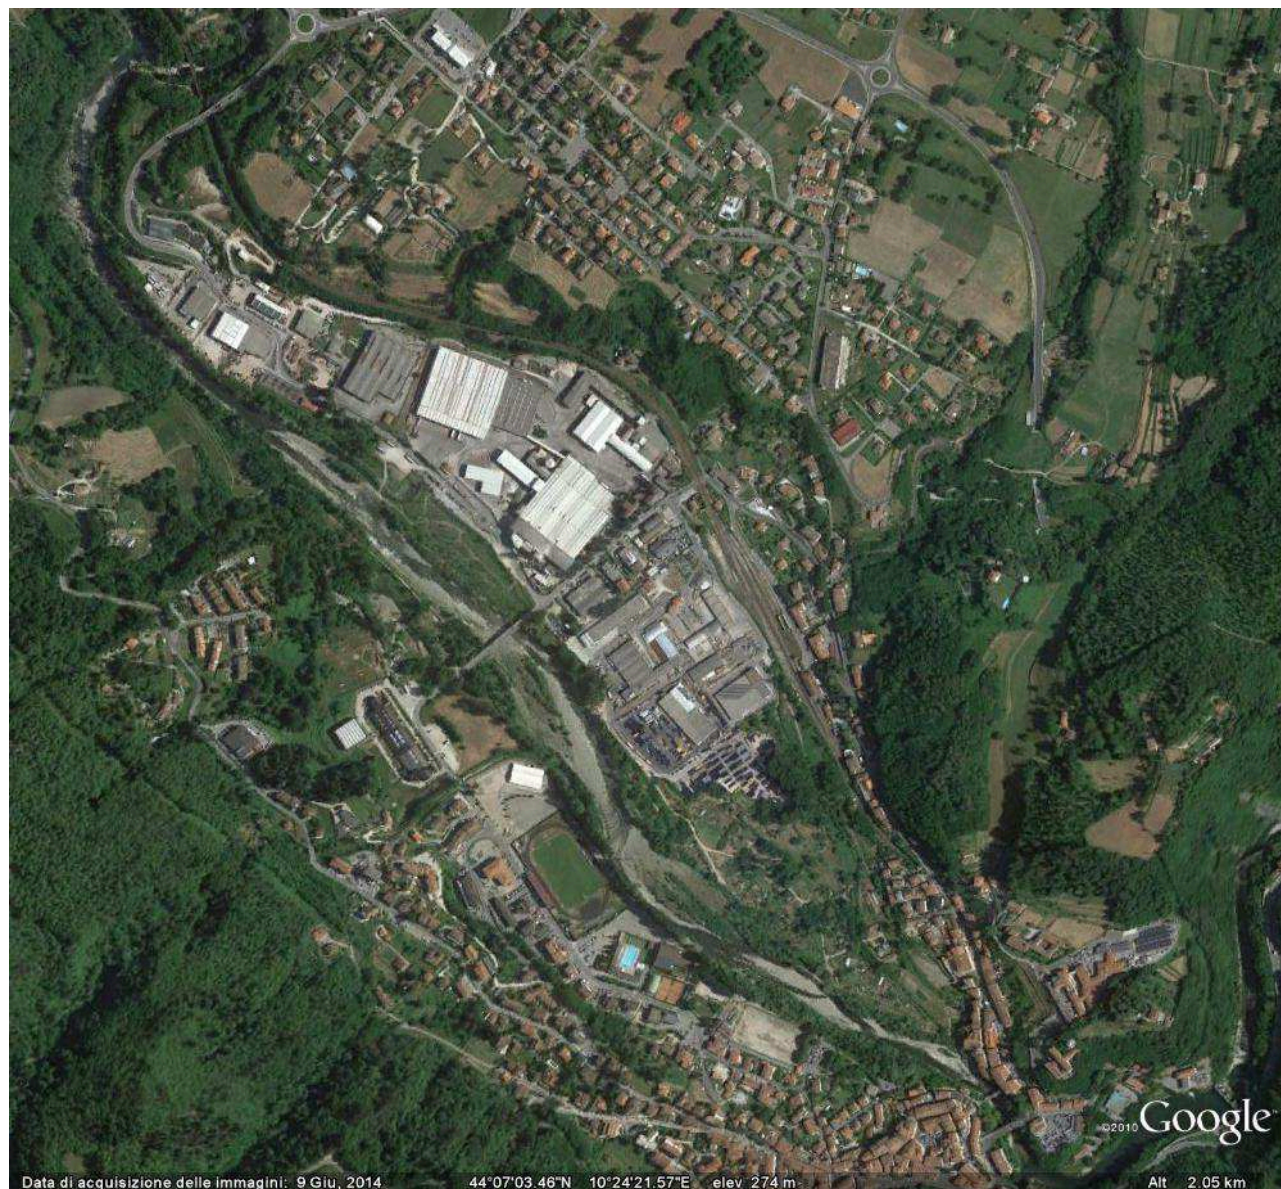
**AREA CRITICA DI CASTELNUOVO DI GARFAGNANA:**

Immagine Google Earth dell'area di Castelnuovo di Garfagnana costituita dall'abitato di Castelnuovo di Garfagnana in sponda destra del fiume Serchio e dall'area industriale in sponda sinistra. Nell'area non sono presenti vincoli relativi ad immobili ed aree di notevole interesse pubblico, né particolari elementi da segnalare nella carta della rete ecologica del PIT (la zona di interesse ricade nelle aree urbanizzate). A destra, ipotesi di intervento derivante dal "Protocollo d'intesa per la mitigazione del rischio idraulico nell'area industriale di Castelnuovo di Garfagnana compresa la sistemazione del reticolo idraulico minore della valle circostante, nel tratto tra il ponte di Santa Lucia e la confluenza del Fiume Castiglione".

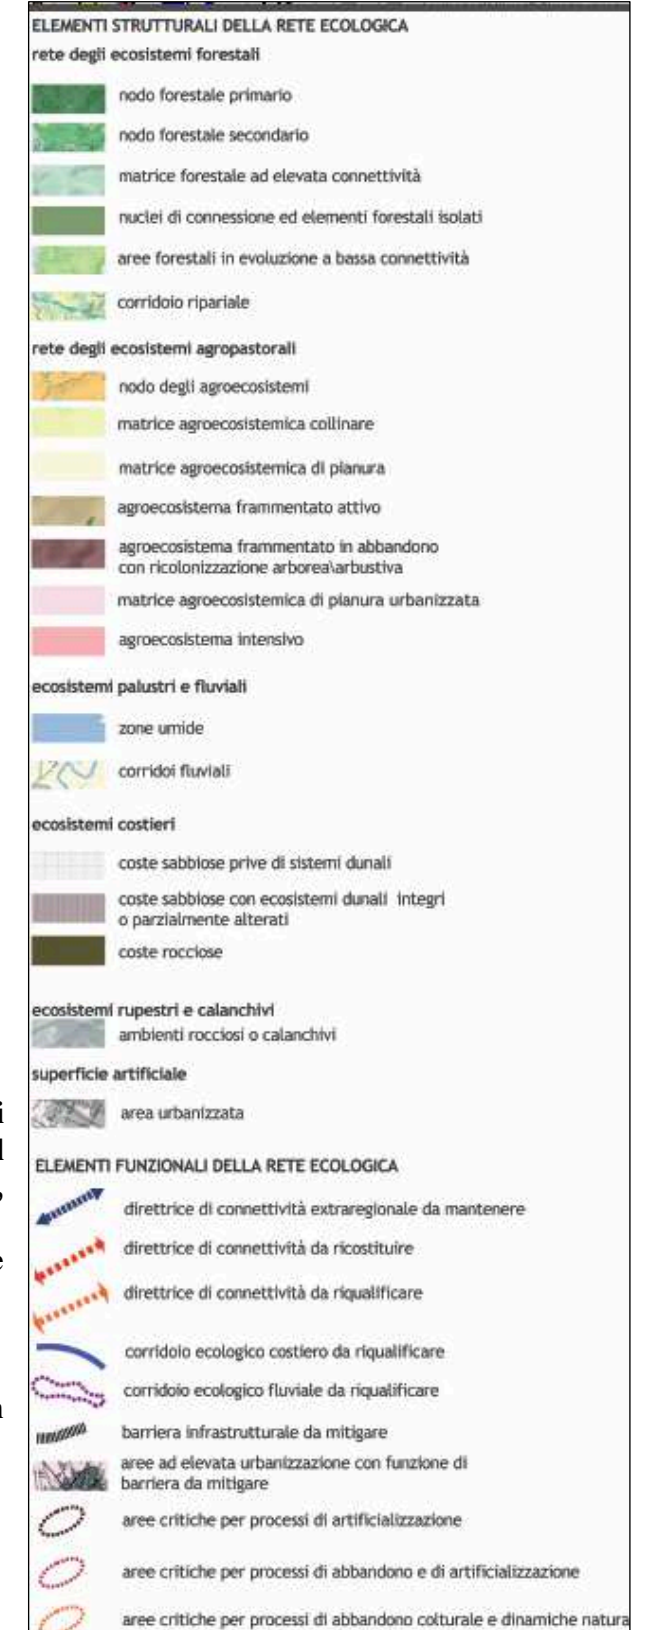
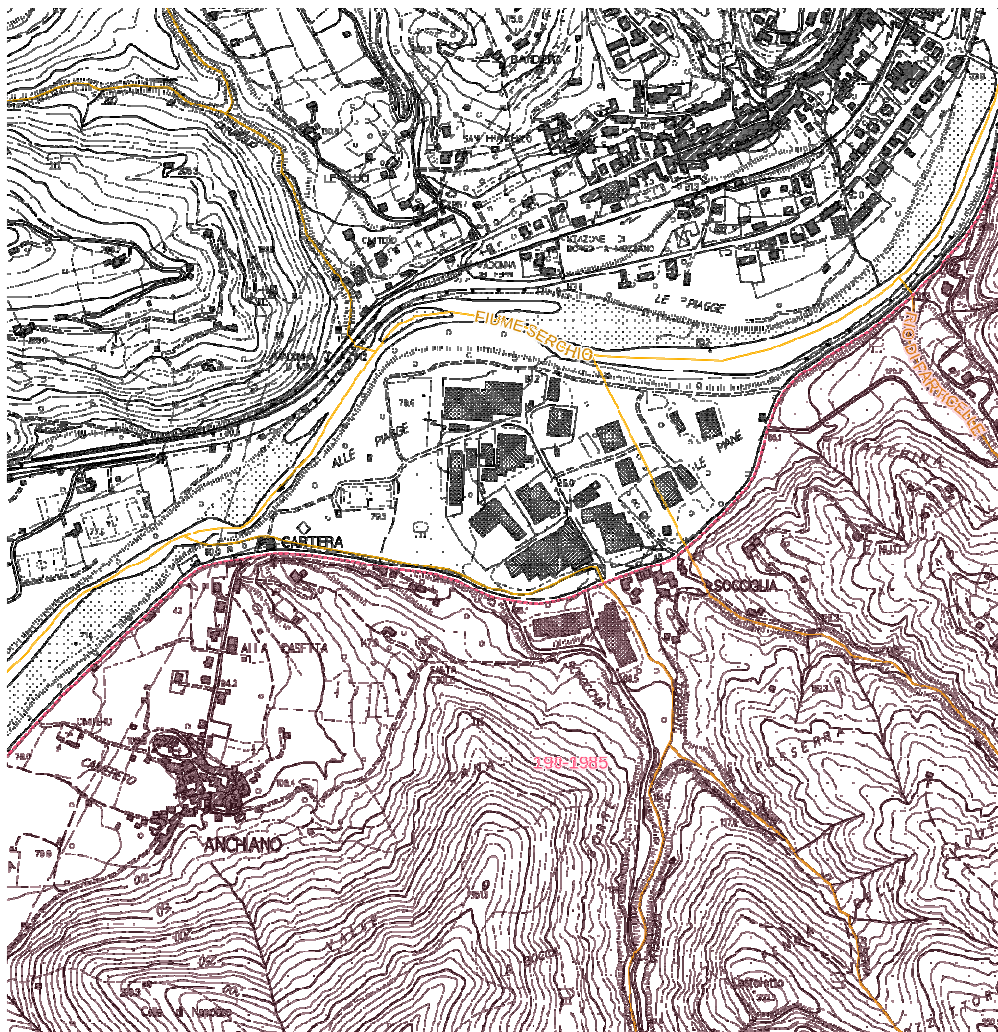
**ADEGUAMENTO IDRAULICO DEI TORRENTI SOCCIGLIA E FULIGNANA:**

Inquadramento della zona in cui ricade l'intervento di adeguamento idraulico dei torrenti Socciglia e Fulignana. La parte alta del bacino ricade, da un punto di vista paesaggistico, nel "Territorio delle colline e delle ville lucchesi, sito nei comuni di Lucca, San Giuliano Terme, Massarosa, Montecarlo, Altopascio e Porcari e rettifica" (190-1985).

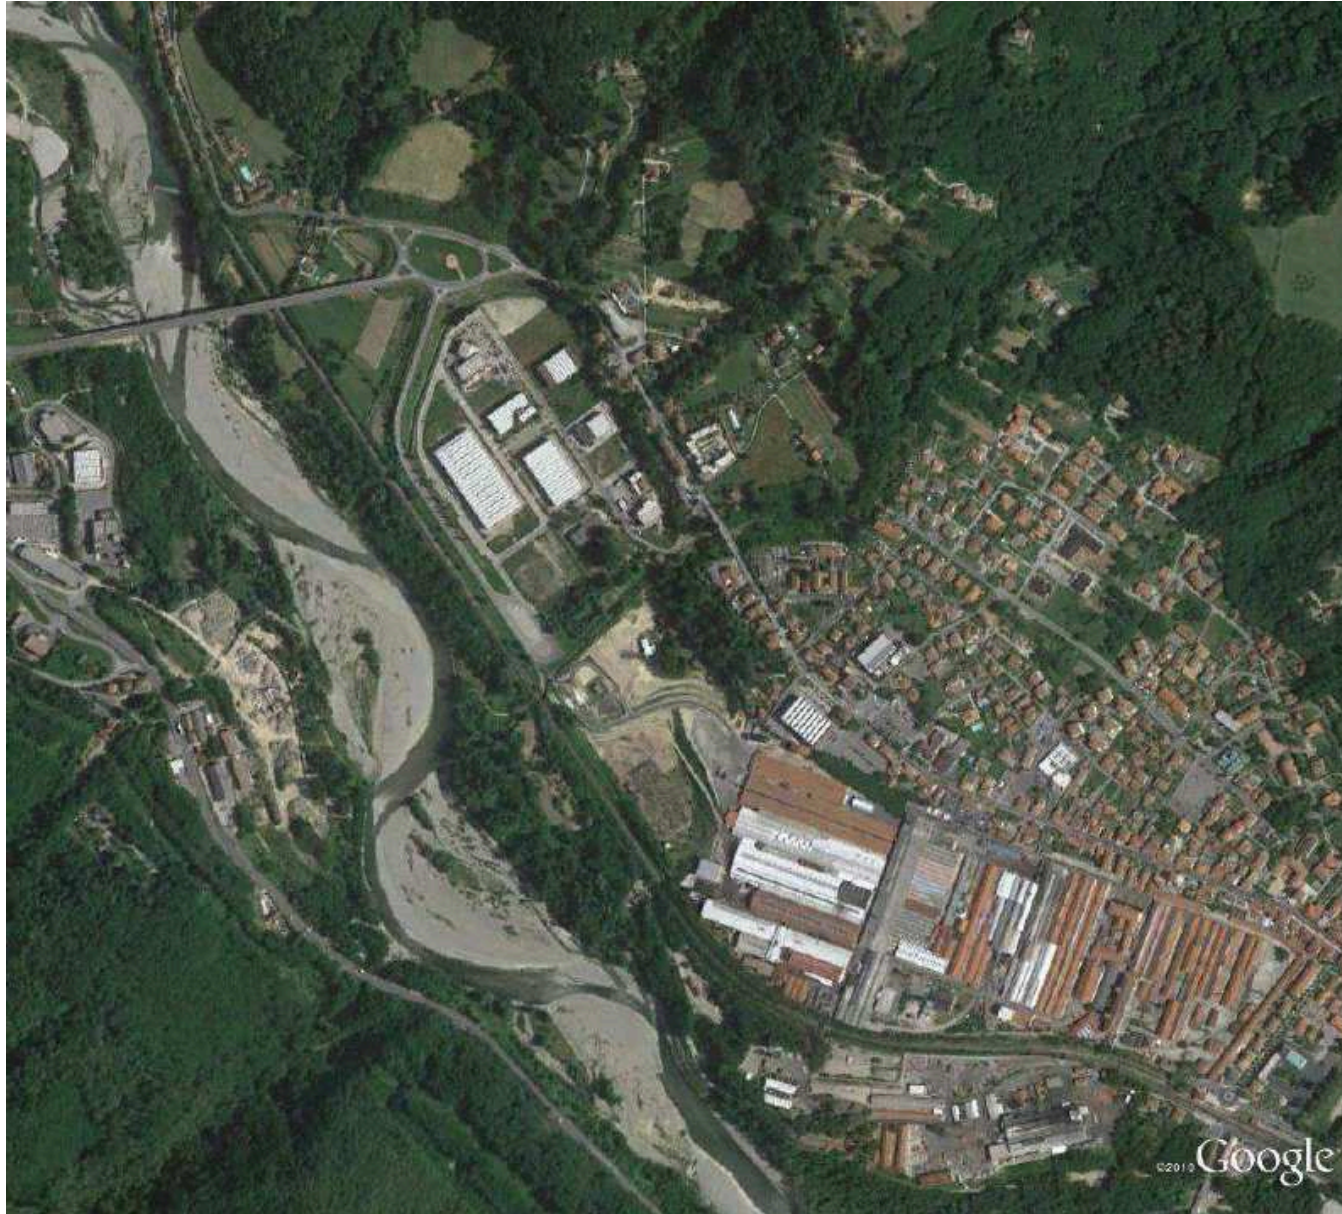
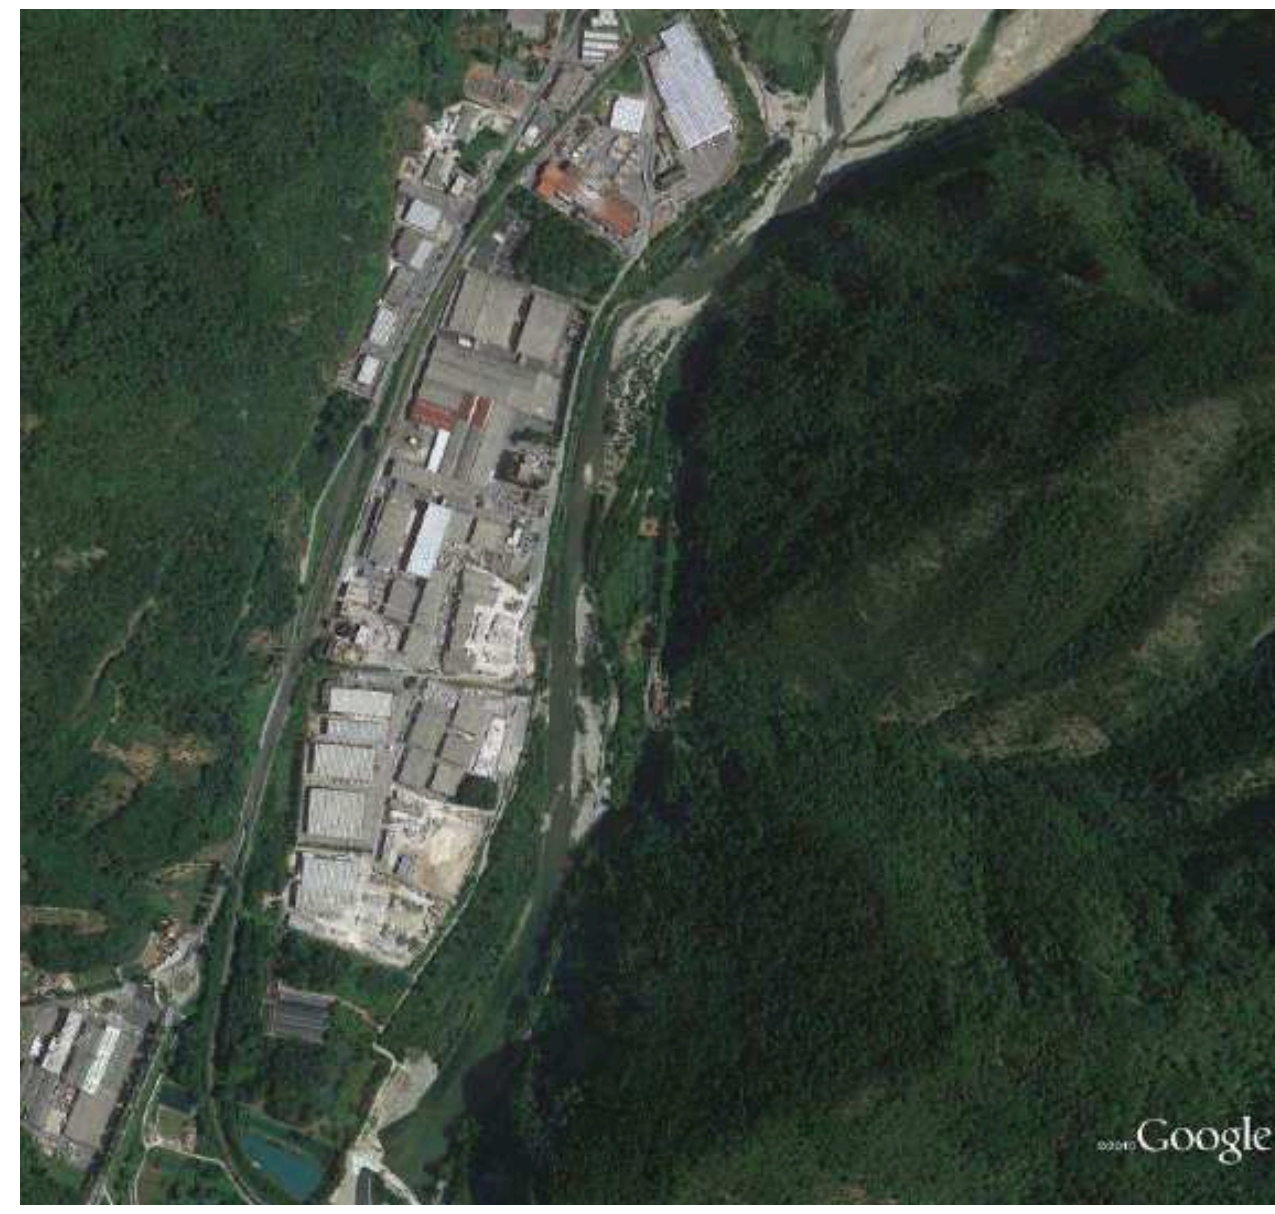
## ADEGUAMENTO OPERE DI DIFESA PER AREE PRODUTTIVE E COMMERCIALI (ZONA INDUSTRIALE DI DIECIMO, PIANO DI COREGLIA E CHITARRINO)

Immagine Google Earth delle aree industriali per le quali il Progetto di Piano propone il miglioramento del grado di sicurezza delle opere di protezione esistenti. A sinistra area industriale del Chitarrino (comune di Barga), a destra zona industriale di Diecimo. L'area del Chitarrino si presenta simile per caratteristiche a quella di Piano di Coreglia (già trattata nella presente Scheda, nella parte relativa alle casse di espansione): è posta a monte di quest'ultima ed è una zona industriale parzialmente protetta dagli effetti delle piene del fiume Serchio attraverso il rilevato ferroviario, struttura che, per sua natura, non garantisce adeguati livelli di sicurezza. Il miglioramento anche strutturale del rilevato presente, che potrebbe consistere nella realizzazione di un controargine, ed il presidio dei varchi rappresentano possibili soluzioni. L'area industriale di Diecimo è stata invece già oggetto di un intervento di realizzazione di un argine a protezione nel tratto di valle, dove la stessa ne era sprovvista. A completamento di tale intervento occorre adeguare il vecchio tratto di argine di monte al contenimento dei livelli di piena attesi per eventi con tempo di ritorno duecentennale. Entrambe le zone di intervento **non sono interessate da vincoli relativi ad immobili ed aree di notevole interesse pubblico** e, nella **cartografia delle rete ecologica del PIT** ricadono nelle **aree urbanizzate**. Si premette che tutti e tre gli interventi ricadono nelle casistiche di interventi di autoprotezione la cui alternativa sarebbe la delocalizzazione, ad oggi improponibile. Da un punto di vista dei possibili impatti l'intervento di Diecimo consiste nel consolidamento con rialzamento di un'opera idraulica esistente e, come tale, considerato che l'area destinata alla dinamica fluviale è già di per sé compromessa dalla presenza della zona industriale, si ritiene che non incida significativamente sulle matrici ambientali a lungo termine. Per quanto riguarda l'area del Chitarrino e quella di Piano di Coreglia non risultano ad oggi disponibili studi di fattibilità, considerando però che le opere potranno incidere negativamente su una parte della fascia perfluviale, si suggerisce di indagare tipologie di intervento che riducano al minimo tale impatto.
