**Stato della vegetazione
all'interno dello
stabilimento ISAB Energy
e nell'area prossima
alle torri di
raffreddamento della
Raffineria ISAB**

*Prof. Dott. Agr. Antonino Catara
Dott. Agr. Andrea Bertuccio*

Dicembre 2013

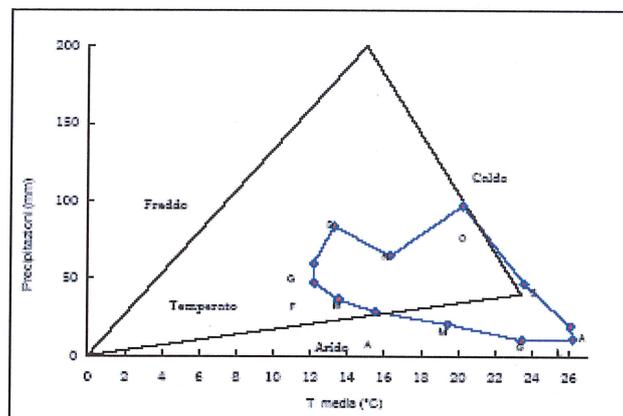
Il climogramma relativo alla stazione di Siracusa (23 m s.l.m.) predisposto dal Servizio Informativo Agrometeorologico Siciliano (SIAS) esprime compiutamente i caratteri climatici del territorio. Prevalentemente temperato per buona parte dell'anno (oltre sei mesi), assume caratteristiche tipiche delle aree caldo aride nel restante periodo (figura 1). E' noto, peraltro, che la siccità estiva costituisce una caratteristica fondamentale del clima siciliano, e che nel periodo luglio-agosto l'assenza di pioggia è la norma.

Figura 1- Climogramma di Siracusa (da elaborazione SIAS)

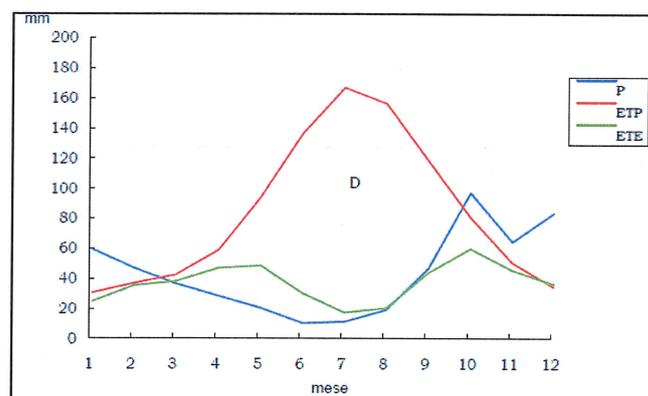
Per quanto sopra, nel complesso il bilancio idrico del suolo presenta un lungo periodo di deficit, che ha inizio nel mese di marzo e si prolunga fino a settembre, mettendo a dura prova la resistenza della vegetazione.

Figura 2 – Andamento mensile dei principali parametri del bilancio idrico del suolo (da SIAS)

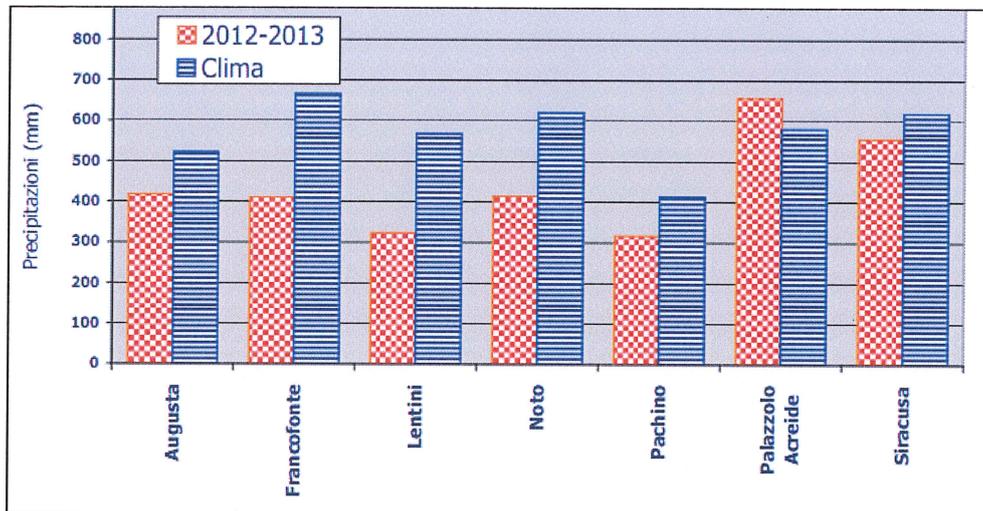
Figura 3 - Valore cumulato delle precipitazioni registrate nel territorio della Provincia di Siracusa nel periodo 1 settembre 2012-31 agosto 2013 a confronto con le medie climatiche.

Come si può vedere dalla figura 3, che riporta i valori meteo rilevati dal SIAS nel periodo 1 settembre 2012-31 agosto 2013 nelle sei stazioni di rilevamento nella provincia di Siracusa, i valori rilevati sono inferiori a quelli climatici della stessa area (media trentennale).

Con riferimento all'area più prossima allo stabilimento ISAB Energy si può osservare che le stazioni di Augusta e Siracusa hanno registrato valori inferiori del 20% e 10% rispetto alle

rispettive medie climatiche. Valori ancora più bassi sono stati registrati nelle aree interne, ad eccezione di Palazzolo Acreide che ha registrato una piovosità superiore alla media.

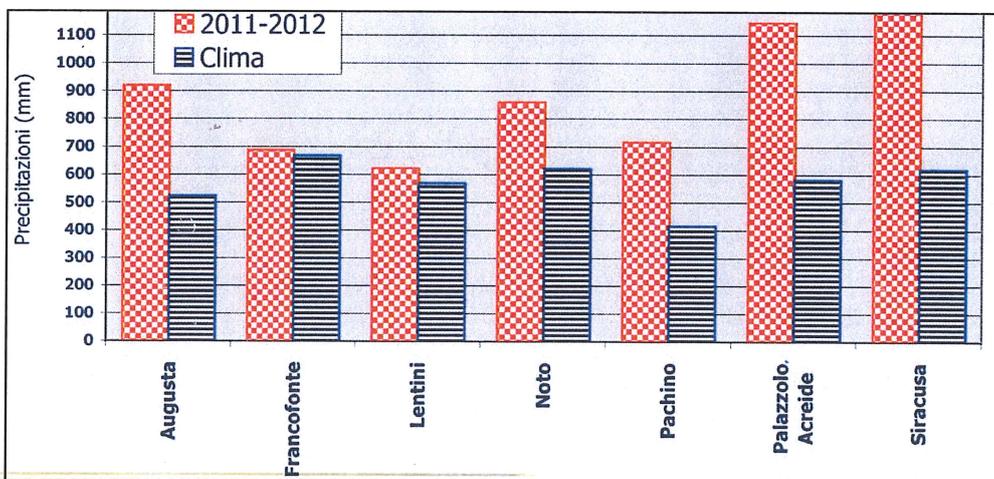
Figura 4 - Precipitazioni cumulate registrate nel territorio della Provincia di Siracusa nel periodo 1 settembre 2011-31 agosto 2012 a confronto con le medie climatiche.

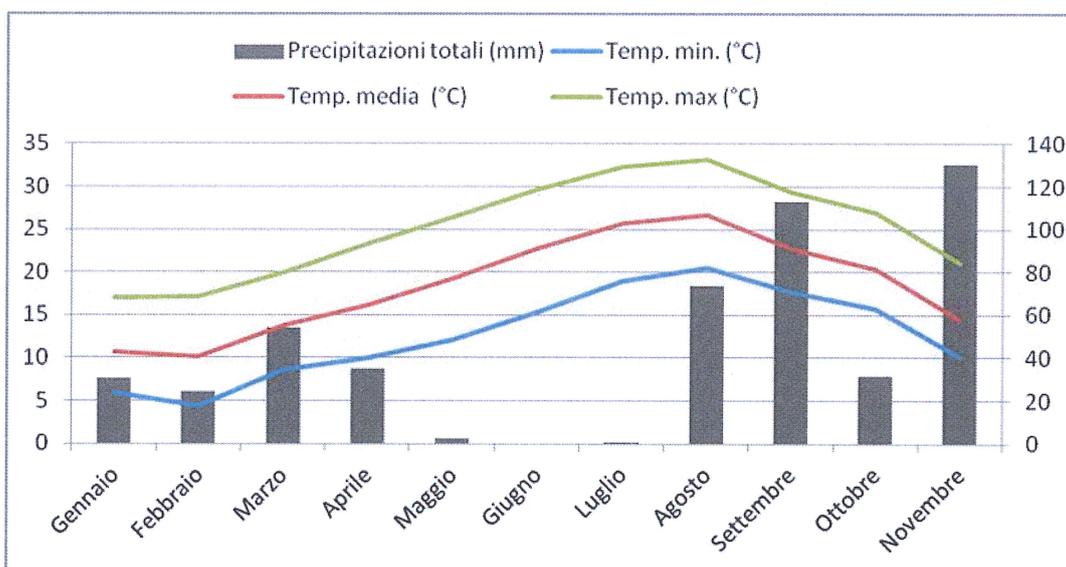
Dati di maggior dettaglio, relativi alla stazione di Augusta, sono riportati nella figura 5 che mostra i valori medi delle temperature (minime, massime e medie) e le precipitazioni mensili verificatesi nell'arco dell'anno 2013.

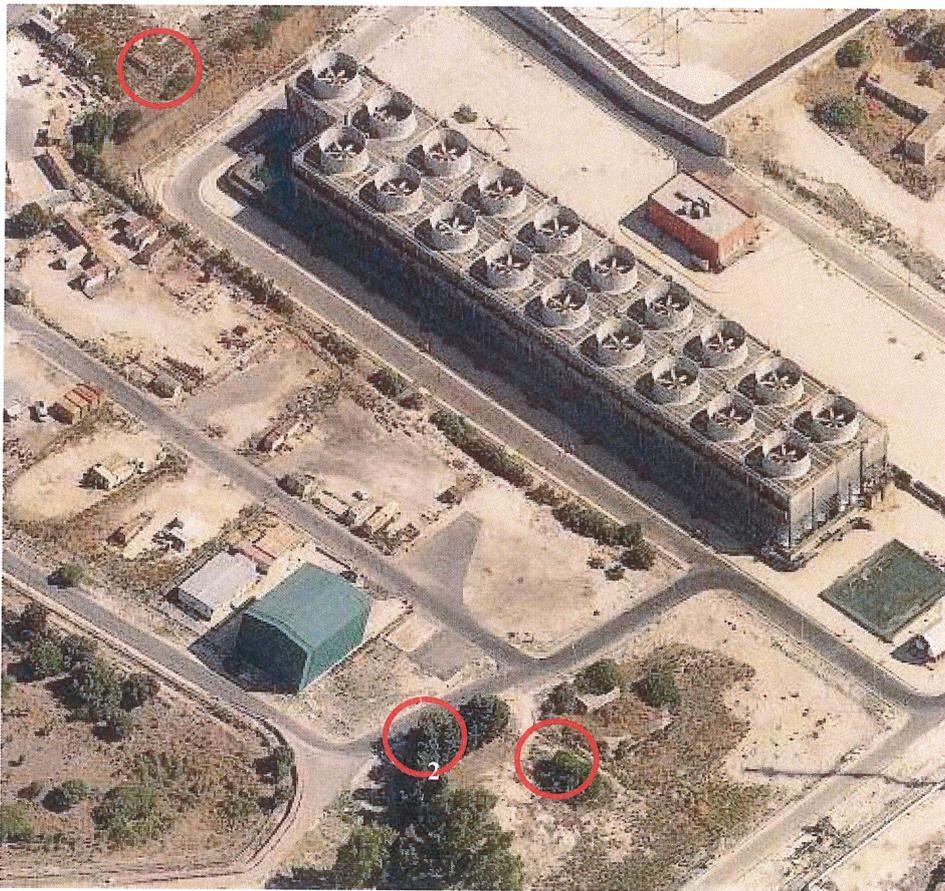
Al termine di un'attenta ricognizione dei luoghi, non avendo rilevato alcuna modificazione significativa a carico della vegetazione, come negli anni precedenti, sono stati prelevati campioni di foglie da piante di acacia, carrubo e olivastro ubicate in prossimità delle torri di raffreddamento per il rilevamento di elementi traccianti all'interno dei tessuti e sulla polveri depositate. Il sito di prelievo è indicato nella figura 6.

Figura 6 - Ubicazione delle piante da cui sono stati prelevati i campioni di foglie per la ricerca dei metalli pesanti, cloruri, sodio e zolfo.

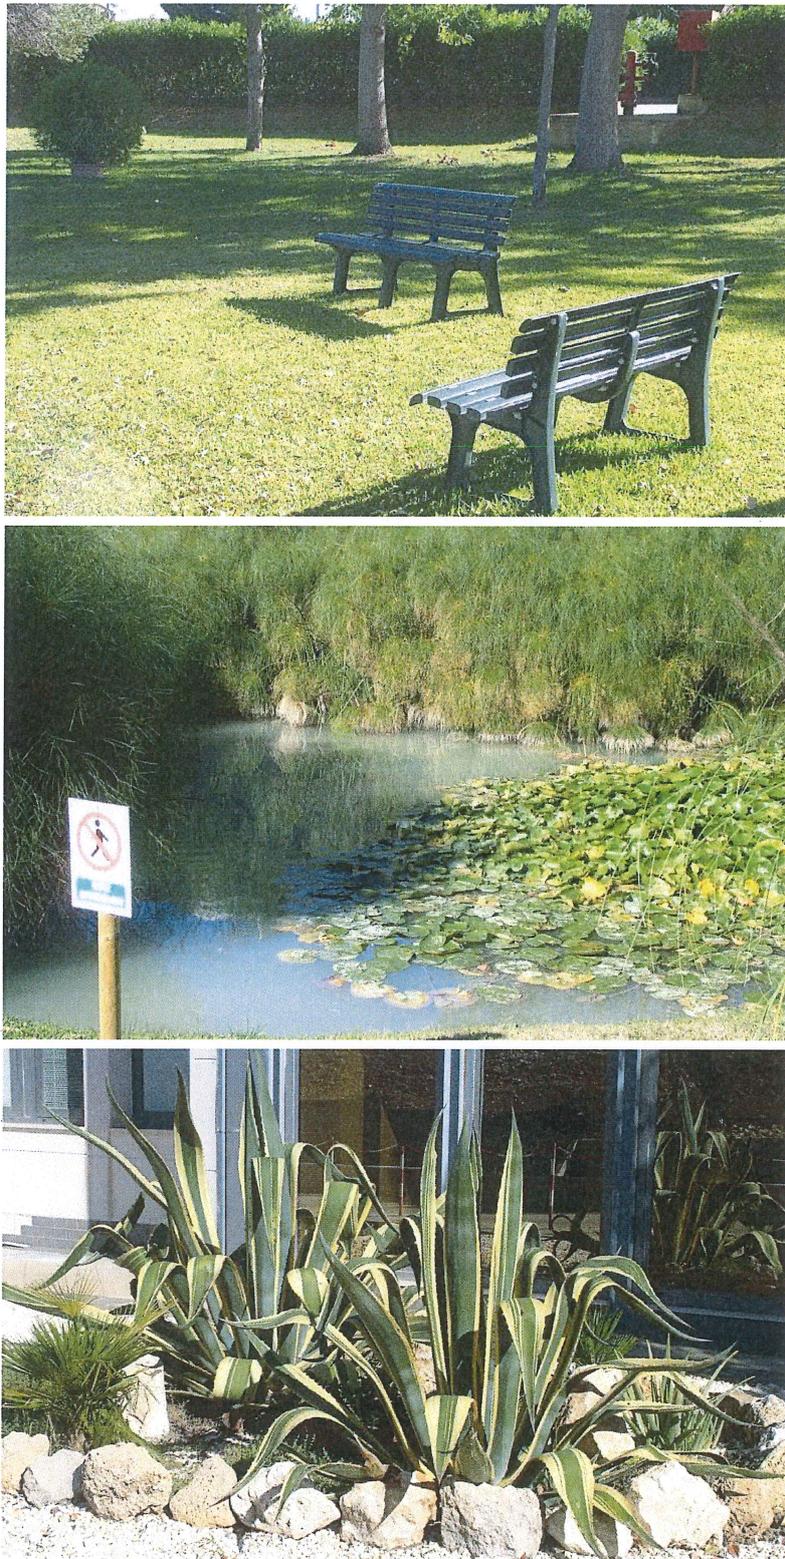
Figura 7 – Zona antistante uffici: prato nella zona relax, vasca con le ninfee, piante di Agave

Le figure 7- 9 documentano la lussureggiante vegetazione attorno alle vasche antistanti l'ingresso, dove sono a dimora piante di papiro, ninfee, palme, pittospori e altre piante ornamentali, e in tutta l'area di pertinenza degli uffici.

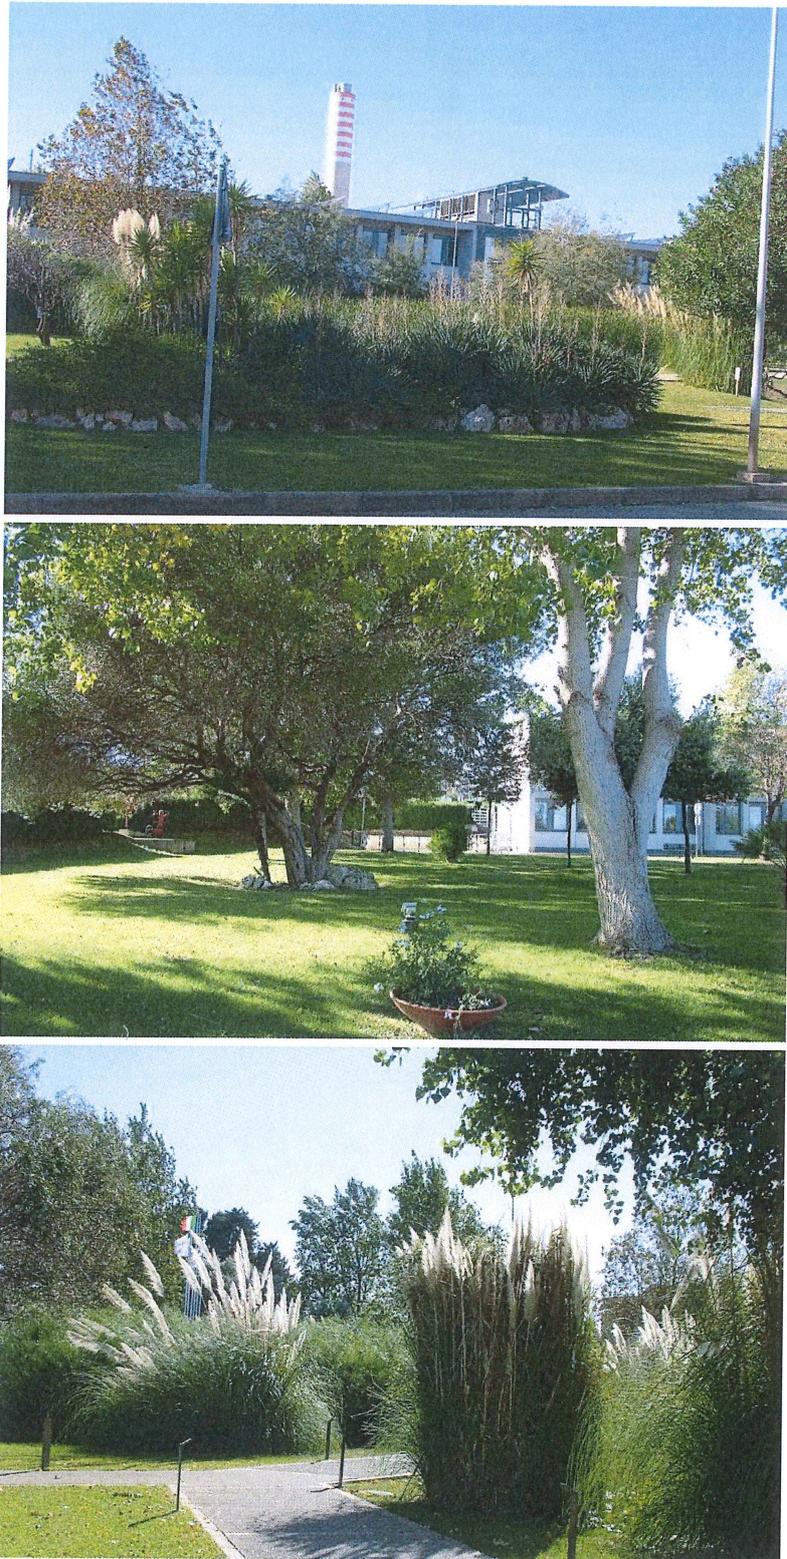
Figura 8 – Alberi e cespugli antistanti l'ingresso degli uffici

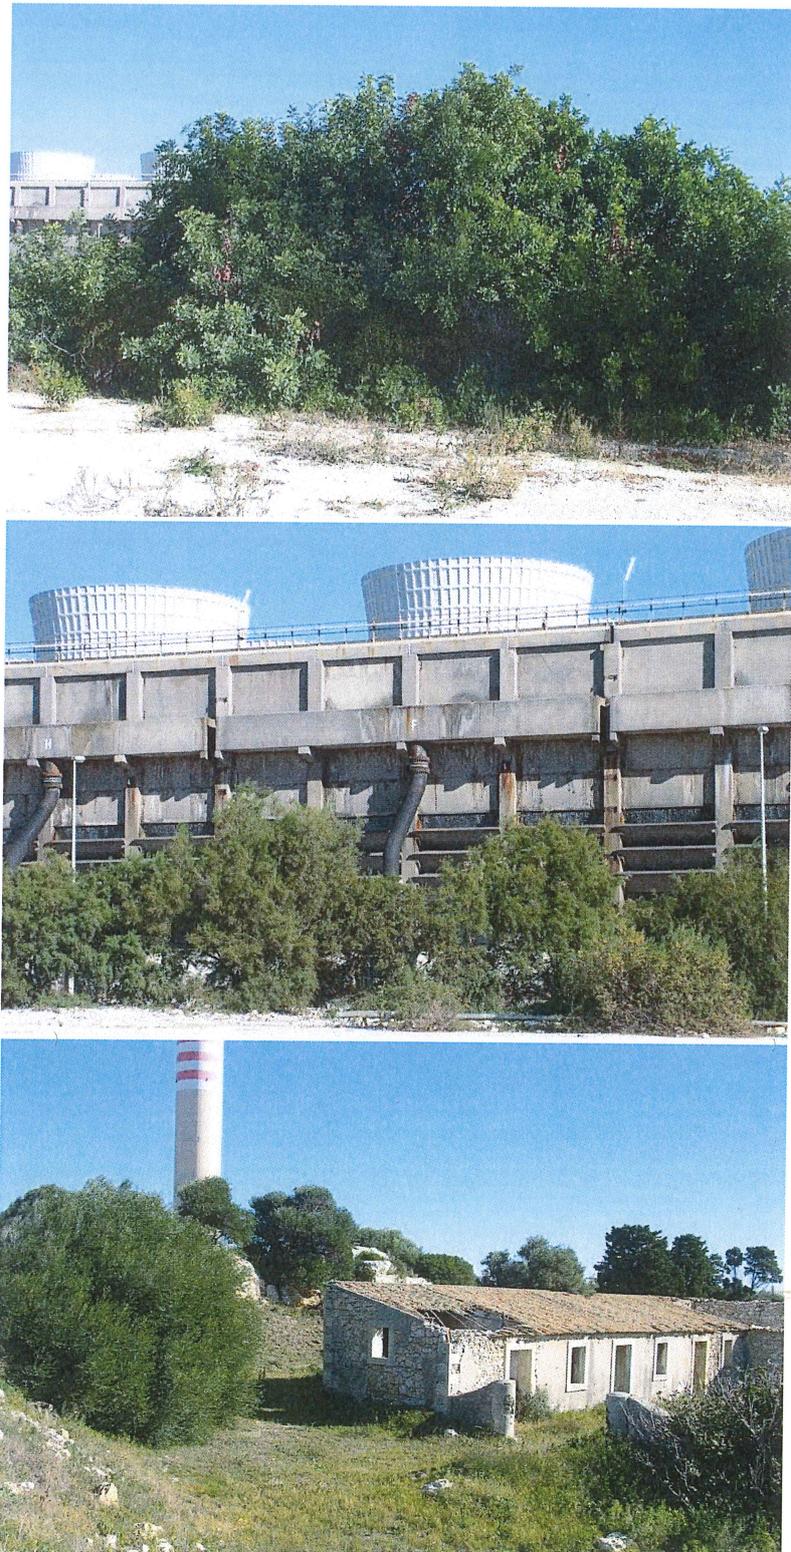
Le opere di biomitigazione e di compensazione con tamerici presentano uno sviluppo complessivamente soddisfacenti, dimostrano di aver superato le difficili condizioni pedologiche e meteorologiche degli anni precedenti e cominciano a svolgere il loro ruolo. Significativa è la presenza indisturbata di vecchi olivastri in prossimità della baracca diroccata (figura 10) e lo sviluppo della barriera di piante di tamerice, mioporo e acacie che contribuiscono a mitigare l'impatto delle torri di raffreddamento.

Figura 10 – Carrubo, filare di Tamerici messi a dimora e vecchio Olivastro in prossimità delle torri di raffreddamento.

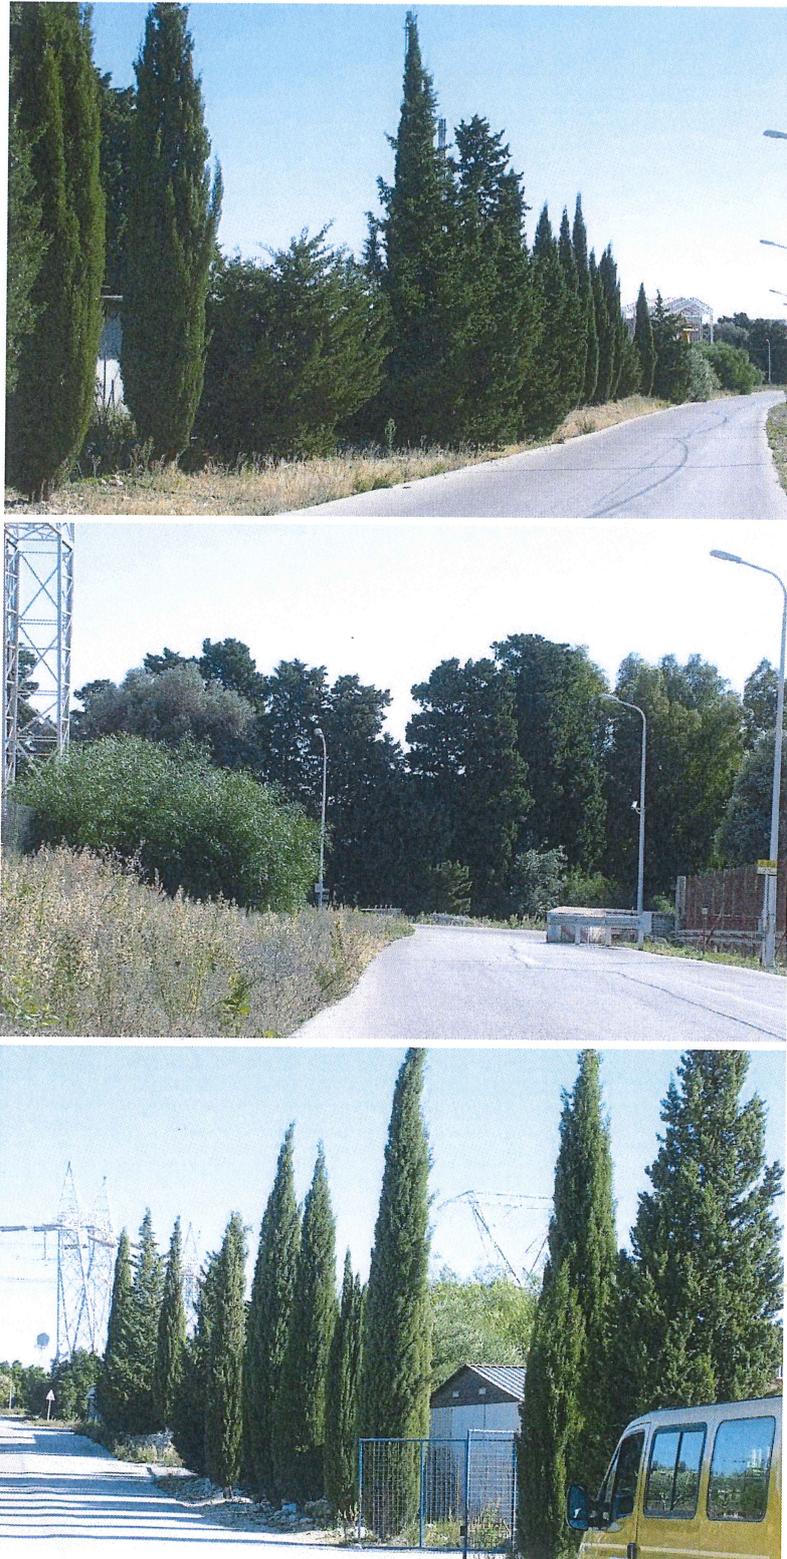
Nella zona ad ovest delle torri di raffreddamento, i cespugli di carrubo messi a dimora e i cipressi preesistenti all'impianto di cogenerazione e, poco distante, un filare di cipressi messi a dimora in occasione delle opere di mitigazione si sono accresciuti regolarmente (figura 11).

Figura 11 – Strada perimetrale al confine ovest dello stabilimento ISAB impianto Nord con filare di cipressi preesistenti e di nuovo impianto

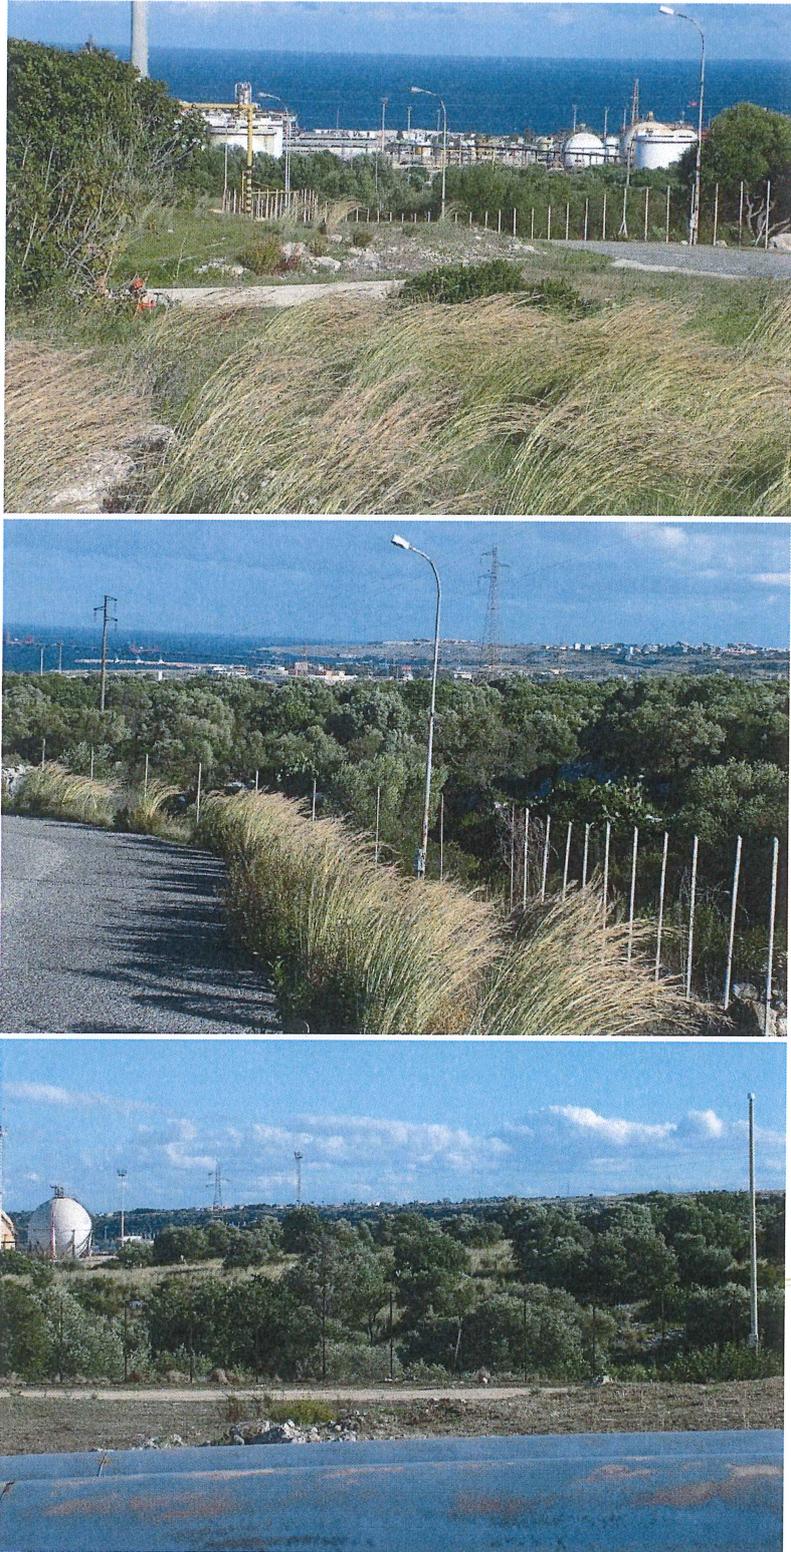
Al confine sud dello stabilimento ISAB impianto Sud la vegetazione spontanea, le alberature delle piante preesistenti e i filari impiantati successivamente, non presentano sintomi di compromissione (figura 12).

Figura 12 – Regolare sviluppo della vegetazione erbacea e arborea al confine Sud dello stabilimento ISAB impianto Sud
