ADEGUAMENTO AL TIPO B DELL'ITINERARIO SASSARI – OLBIA

LOTTO 4

PROGETTO ESECUTIVO

RELAZIONE ARCHEOLOGICA (FASE I)

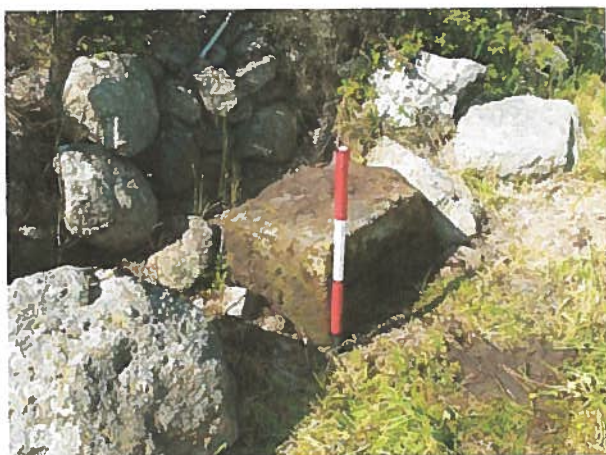
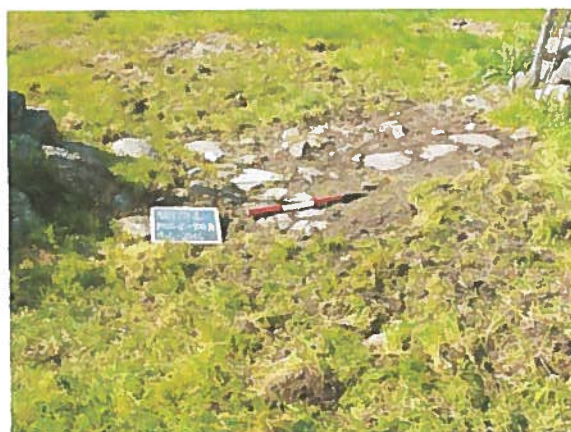
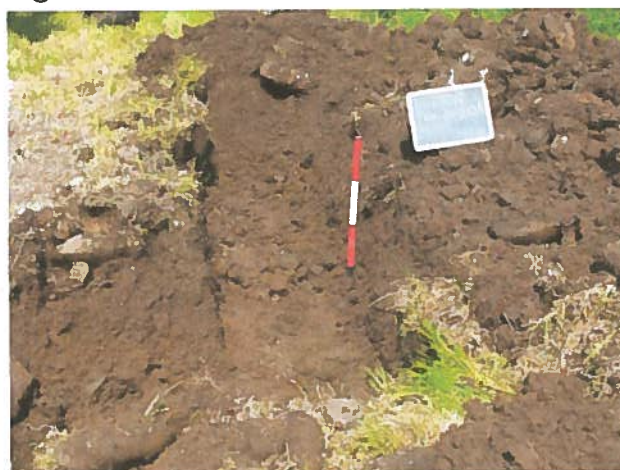
PROG=40+930 A

Blocco perfettamente squadrato

L'intervento di scortico del tessuto vegetativo e del primo strato di deposito naturale è stato effettuato in un'area di mq.15/20, comprendente il settore in cui è stato rinvenuto il blocco riconducibile a strutture di età classica.

Contestualmente allo svolgimento della verifica in estensione sono stati ripuliti da erbe e rovi infestanti le strutture in elementi litici, muri di confine di proprietà, presenti nel medesimo settore in cui è stato rinvenuto il blocco, e quindi analizzati negli elementi singoli della composizione, per una verifica di un eventuale riutilizzo nelle strutture moderne

di altri blocchi riconducibili a strutture archeologiche. Viene messa in luce anche un'ampia porzione del rivestimento pavimentale di un sentiero, realizzato in ciottoli di fiume e pietra di spacco, ancor oggi in funzione, che collega la strada secondaria alle proprietà prossime al fiume

Riu Mannu. Nonostante gli interventi di scortico e di analisi delle strutture in elevato e in orizzontale non abbiano rivelata alcuna presenza di natura archeologica, ad eccezione del blocco individuato in ricognizione, in virtù del posizionamento dell'area di indagine rispetto alle opere in progetto è stato condotto comunque un

ulteriore controllo in profondità, **Saggio 2**, m 2,00 x 2,60, fino al raggiungimento del deposito sterile – m. 0,80, al fine di un definitivo ed inconfutabile accertamento dell'assenza di presenze di natura archeologica.

Entrambi gli interventi, in estensione ed in profondità, non hanno rivelato alcun contesto di natura archeologica.

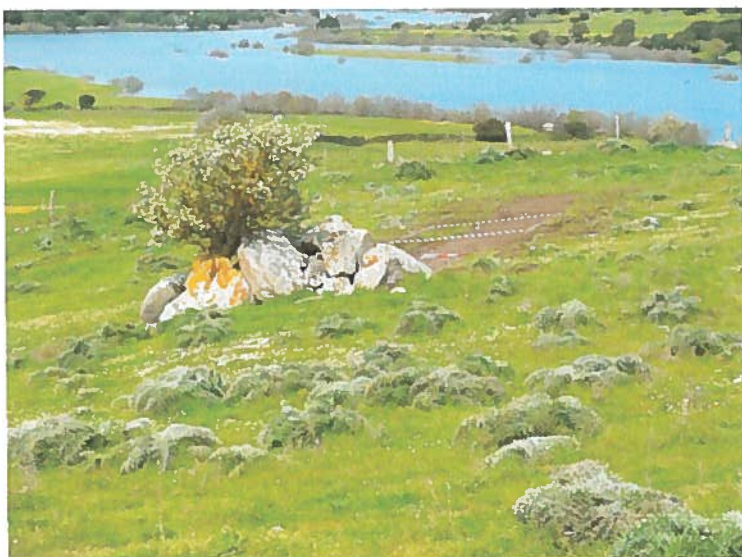
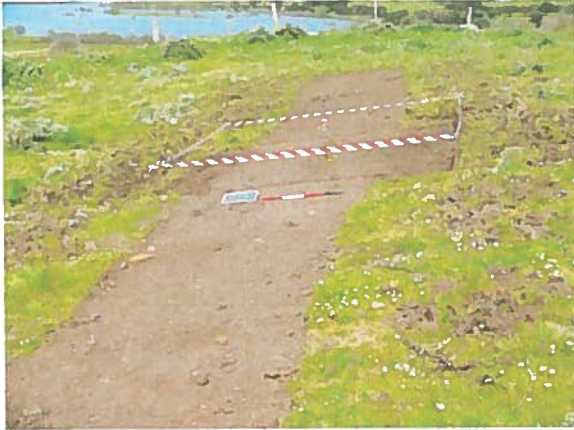
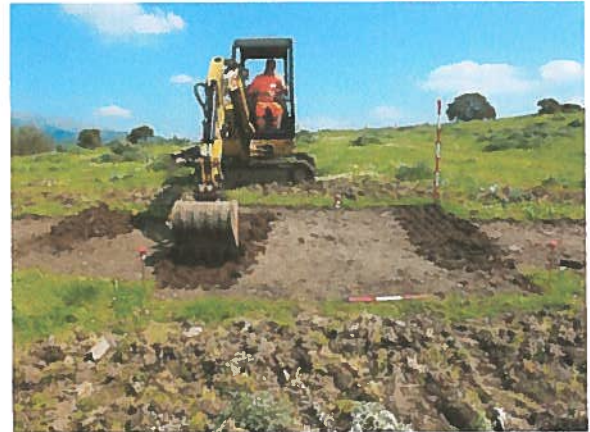
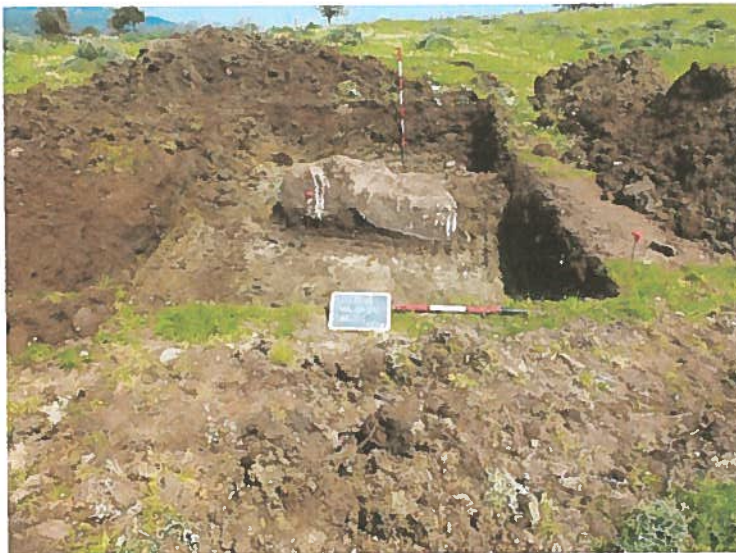
PROG=40+930 B

Cumulo di spietramento

L'intervento di scortico del tessuto vegetativo e del primo strato di deposito naturale è stato effettuato in un'area di mq. 15/20, prossima al cumulo, e corrispondente al settore in cui

Nonostante l'intervento di scortico non abbia rivelato alcuna presenza di natura archeologica e nonostante l'analisi puntuale degli elementi componenti il cumulo non abbia evidenziato alcuna lavorazione artificiale, in virtù del posizionamento dell'area di indagine rispetto alle opere in progetto è stato condotto comunque un ulteriore controllo in profondità, **Saggio 1**, fino al raggiungimento del deposito sterile, – m. 0,90 m, al fine di un definitivo ed inconfutabile accertamento dell'assenza di contesti di natura archeologica.

Lo scavo del Saggio 1, a seguito dell'affioramento di un elemento litico di rimarchevoli dimensioni, con superfici levigate, è stato ampliato per un'estensione di m 5,20x4,00 ed è stato concluso contestualmente all'affioramento del banco di roccia granitica. Nella sequenza stratigrafica si registra un più superficiale strato di terreno vegetale su un deposito di matrice limosa/sabbiosa, a sua volta formatosi sul banco di roccia naturale di matrice granitica. Presente con forza è la risalita dell'acqua in sedimenti di formazione espressamente naturale e assolutamente sterile.

Gli interventi di indagine in estensione ed in profondità, e di lettura autoptica degli elementi del cumulo non hanno rivelato alcun contesto di natura archeologica, né alcun indicatore di interventi antropici.

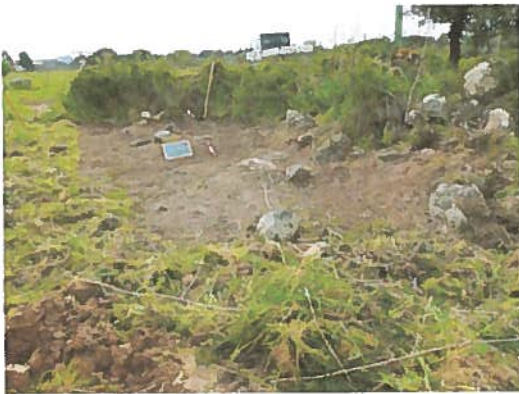
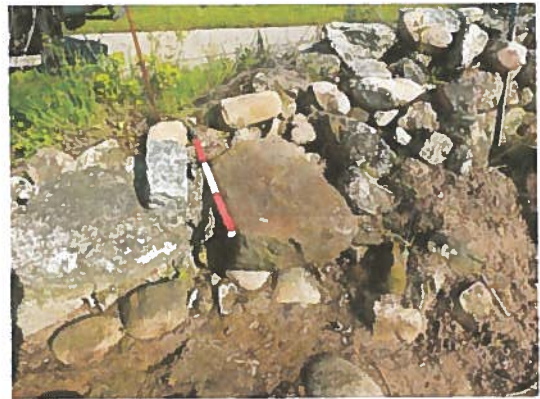
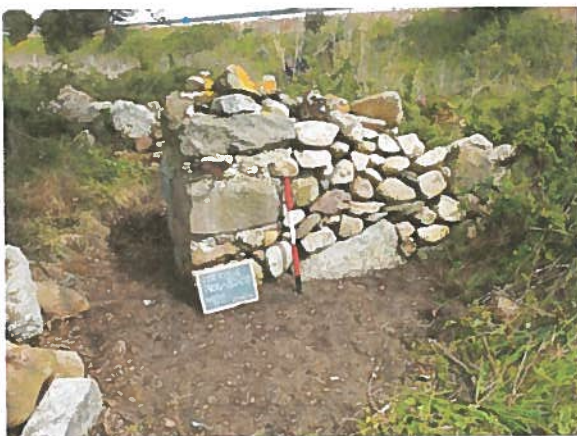
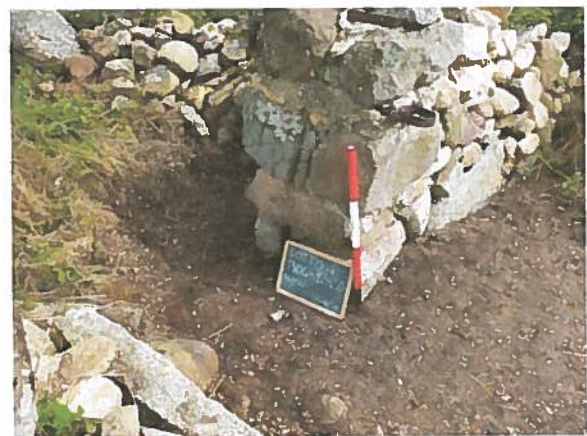
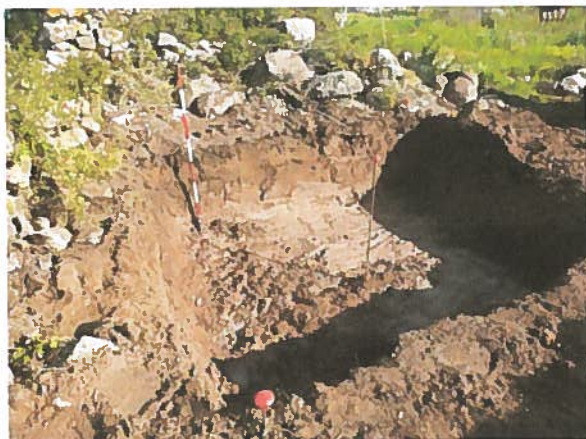
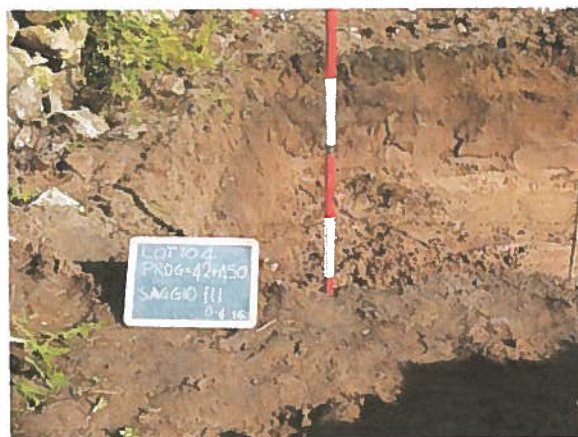
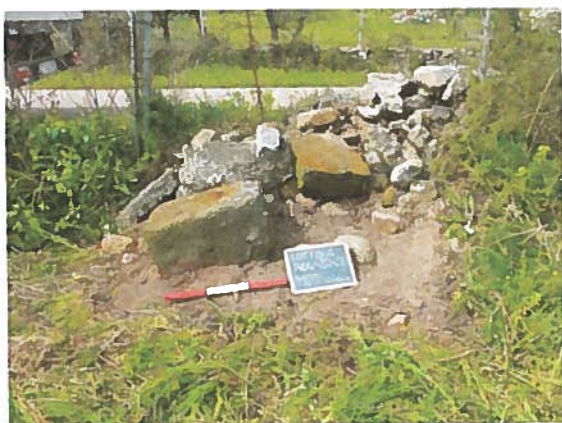
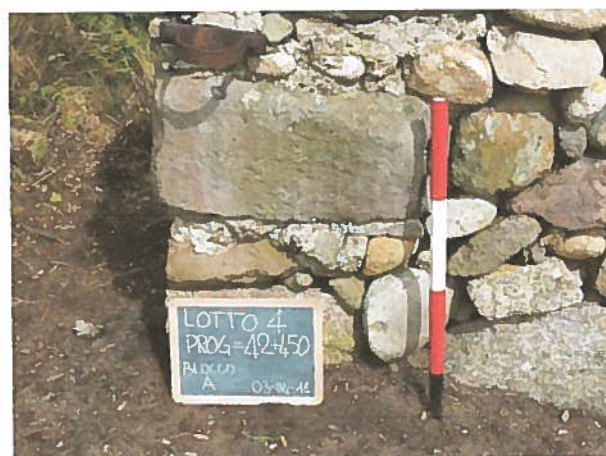
PROG=42+450

L'intervento di scortico del tessuto vegetativo e del primo strato di deposito naturale è stato effettuato in un'ampia area, comprendente il settore in cui sono presenti i blocchi individuati in ricognizione, riconducibili a strutture di età classica.

Contestualmente allo svolgimento della verifica in estensione sono stati ripuliti da erbe e arbusti infestanti i manufatti in elementi litici presenti nel medesimo settore di intervento, crolli di modesta edilizia rurale, e quindi analizzati puntualmente negli elementi singoli della composizione.

Nonostante gli interventi di scortico e di analisi delle strutture in elevato non abbia rivelato alcuna presenza di natura archeologica, ad esclusione dei blocchi in assise secondaria, dal momento che nell'area di indagine andranno ad eseguirsi

le opere relative all'ampliamento della carreggiata del nuovo tracciato SS 597 nel versante nord, è stato condotto comunque un ulteriore controllo in profondità, **Saggio 3**, m 3x3, fino al raggiungimento del deposito sterile, -m 0,90, per un definitivo ed inconfutabile accertamento dell'assenza di contesti di natura archeologica.

Entrambi gli interventi, in estensione ed in profondità, non hanno rivelato alcun contesto strutturale in assise originaria o deposito stratigrafico di natura archeologica, se non altri blocchi squadrati di trachite riconducibili a costruzioni di età romana, erratici e riutilizzati nell'edificio moderno in pessimo stato di conservazione.

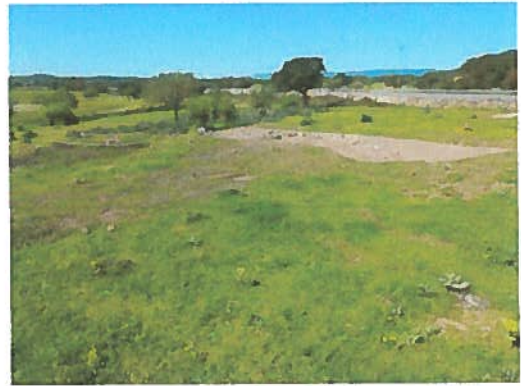
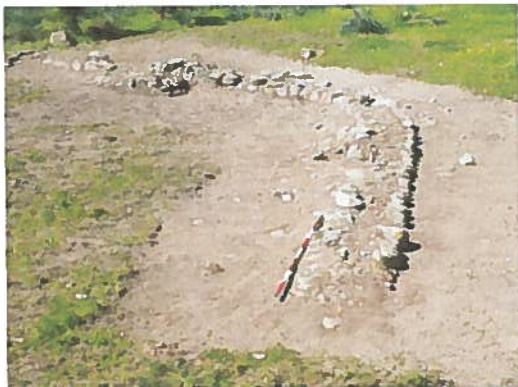
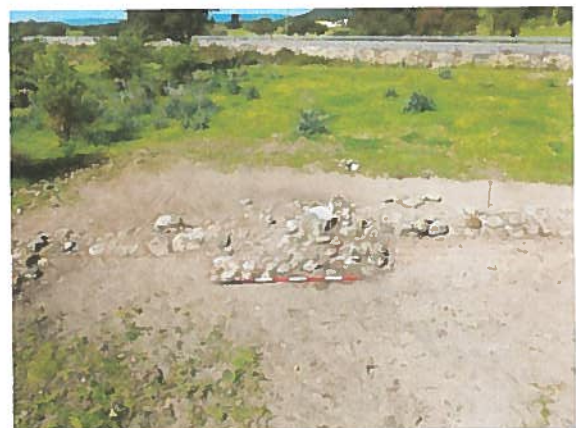
PROG=42+450- PROG=42+560

Massiccio intervento di ripulitura e scortico in estensione nei settori adiacenti alla struttura muraria affiorante, BRC0X1/R20, alla sorgente e nella fascia adiacente alla carreggiata dell'attuale SS 597, versante sud, operazione preliminare alle indagini mirate ed articolate in otto saggi aperti nel versante a sud del tracciato.

Saggio 6 (m.11,10x8). Il preliminare intervento di diserbo e di decespugliamento nel vasto areale in cui era stata individuata la struttura BRC0X1/R20 nel corso della ricognizione conferma l'ampio sviluppo lineare della costruzione, delineandone l'andamento.

Viene quindi condotto lo scavo manuale mirato alla definizione dello sviluppo lineare e altimetrico, delle caratteristiche tecniche e alla comprensione dell'ambito cronologico di appartenenza della costruzione.

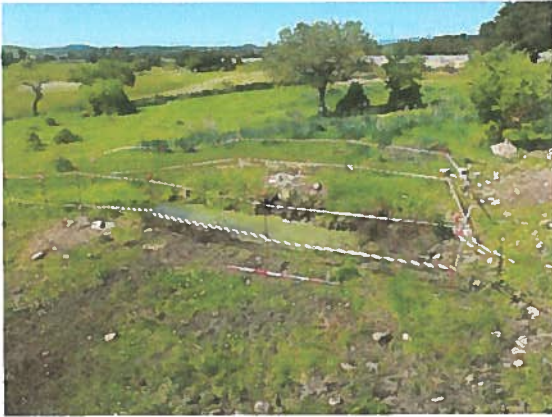
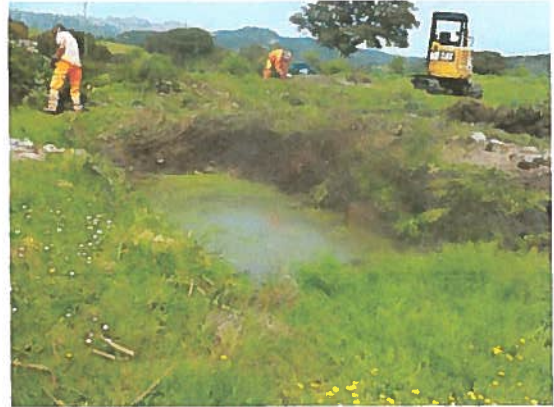
Saggio 7. La stessa sequenza di interventi si applica alla vicina struttura relativa ad una sorgente riportata a vista da un intervento manuale, effettuato con l'ausilio di un piccolo mezzo meccanico, che ha permesso l'eliminazione di arbusti e rovi infestanti, manualmente non rimovibili, e la lettura della struttura di contenimento che si è rivelata in pessimo stato di conservazione.

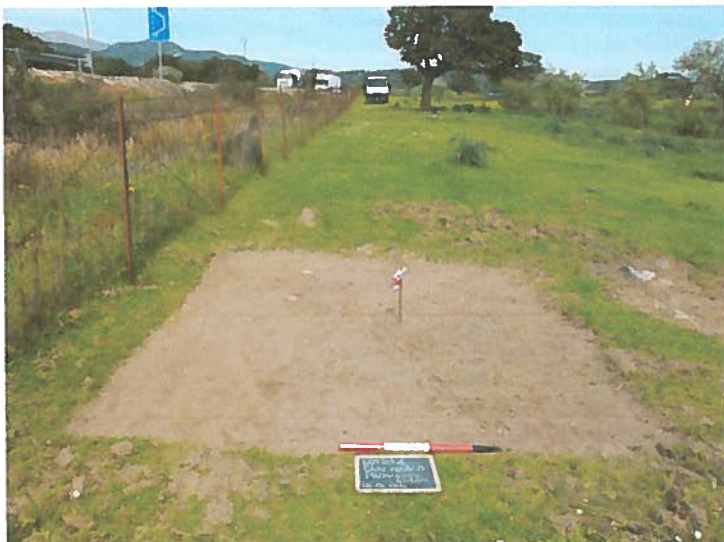
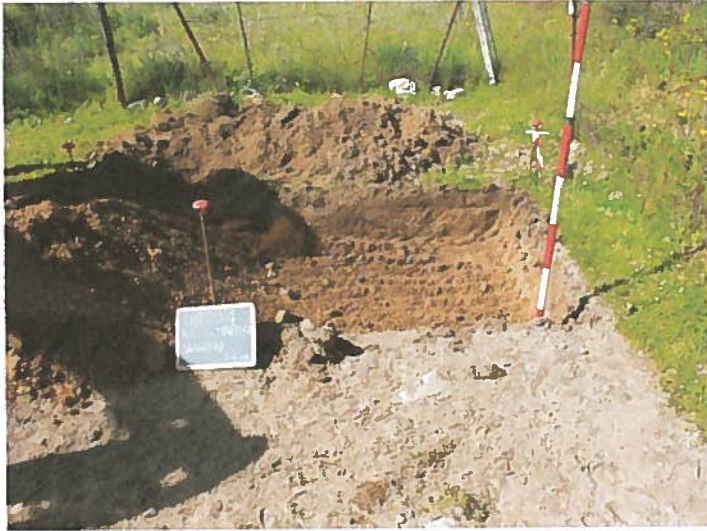
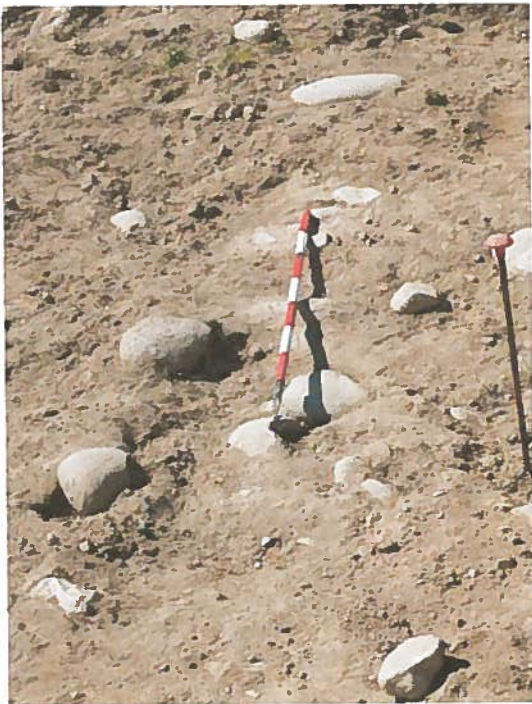
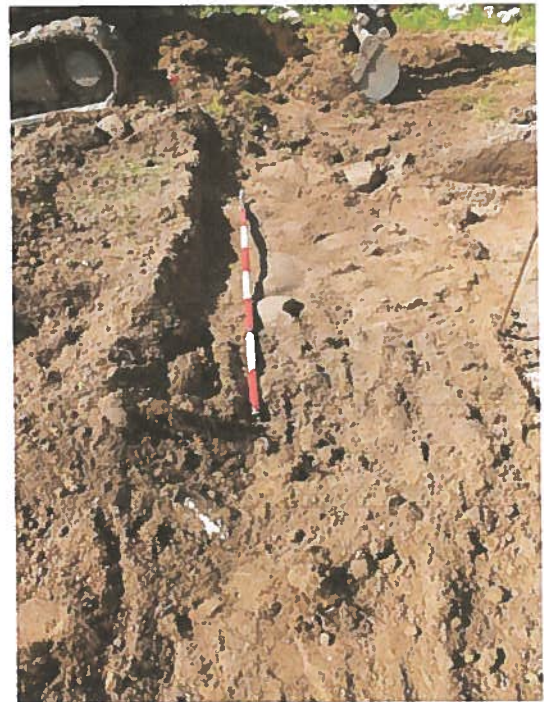
Saggio 4 (m.12,10x1,10). Viene aperto un saggio nell'estremità nord occidentale dell'areale per verificare la eventuale presenza ed estensione massima di altri contesti strutturali archeologici correlati alle presenze individuate.

Lo scavo di circa m.0,50/60 di terreno vegetale ed un sottostante strato di matrice sabbiosa, ha restituito alla lettura una serie di elementi litici, alcuni di interesse archeologico, *in situ* e non, su un deposito sterile di matrice rocciosa.

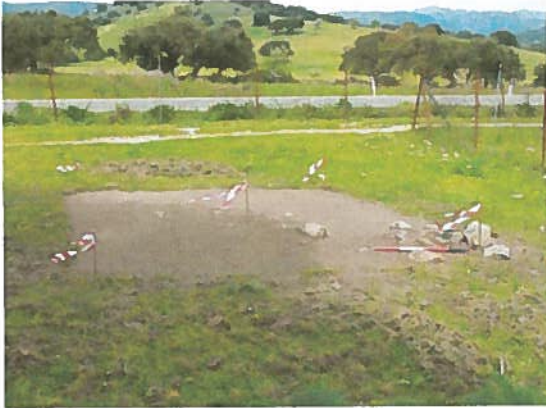
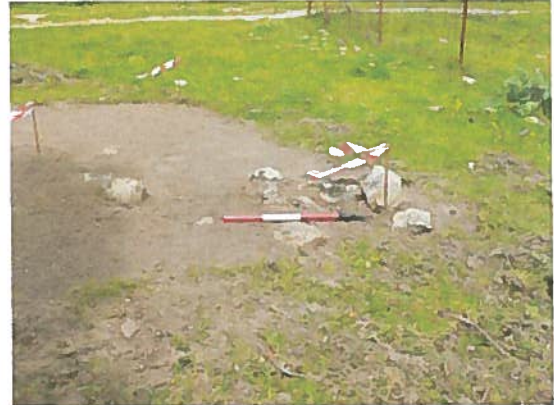
Saggio 5 (m.5,60x3,00). Con le medesime finalità che hanno dettato la realizzazione del Saggio 4 viene aperto un altro saggio all'estremità nord orientale dell'area di criticità.

Lo scavo manuale di circa m.0,50/0,60 di terreno vegetale porta in luce la breve sezione di una struttura.

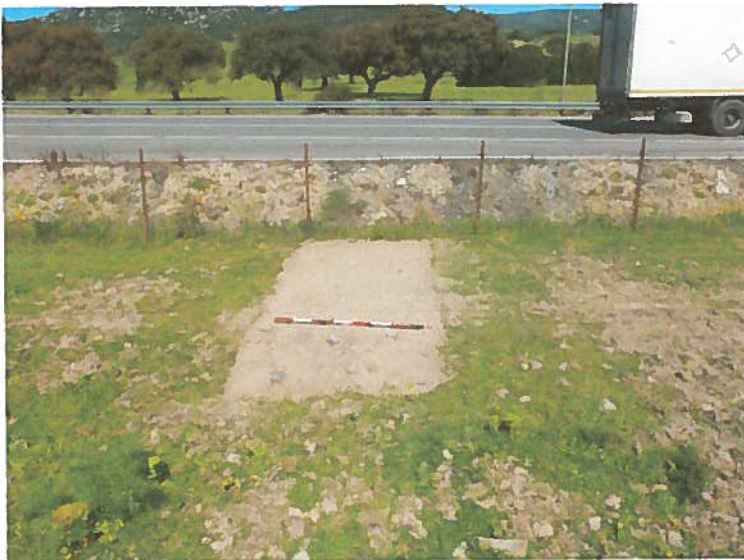
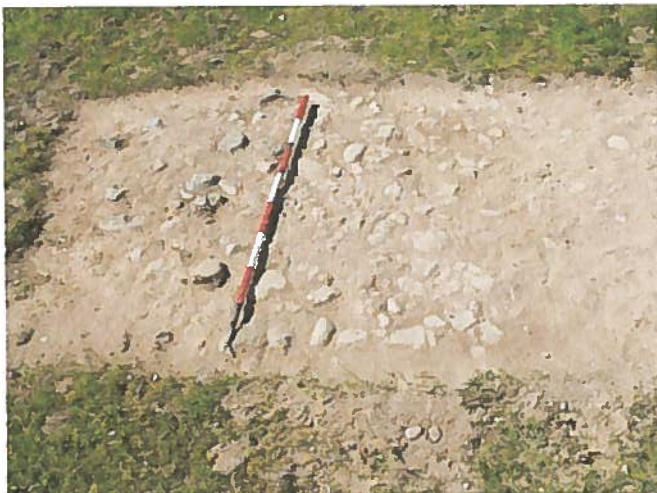
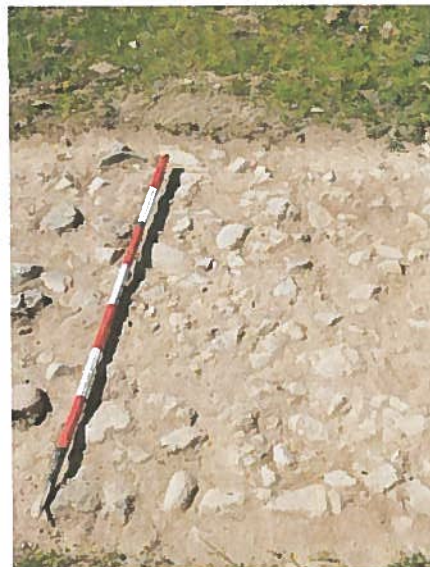
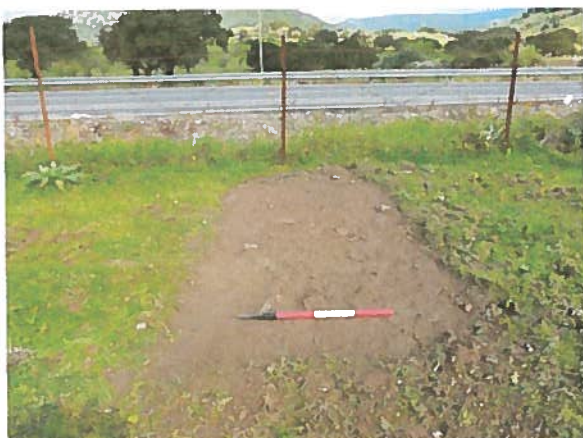
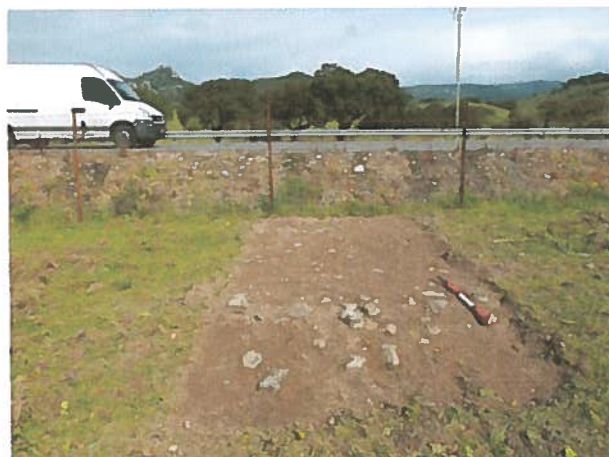
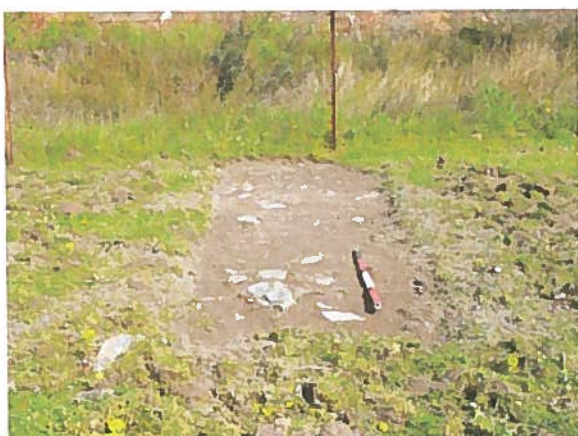
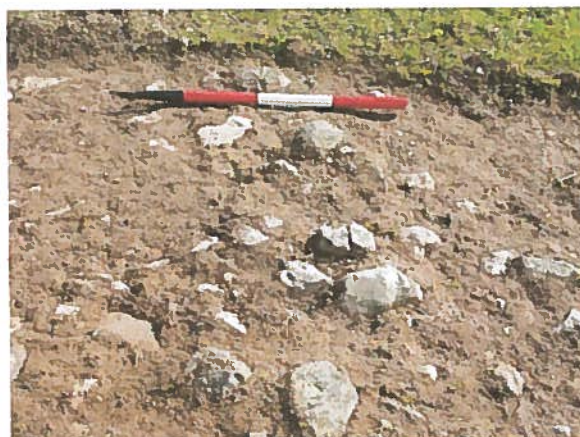
Un'altra serie di verifiche, **Saggio 8** (m. 3,70x1,40) **Saggio 9** (m.4,20x1,90), **Saggio 10**, (m.4,20x2,30) **Saggio 11** (m. 3,00x1,50), viene effettuata lungo la fascia di confine adiacente, nel versante sud, all'attuale SS 597.

I saggi sono stati aperti a sezioni pressoché regolari per una verifica sistematica di eventuali presenze di natura archeologica proprio nella fascia immediatamente adiacente all'attuale SS 597.

Lo scavo di tutti i saggi, 8-11, si è risolto nella rimozione di circa m. 0,50 dello strato di formazione naturale, che è risultato sovrapporsi direttamente sulle porzioni di un selciato che, verosimilmente, si sviluppa con andamento sud est-nord ovest.

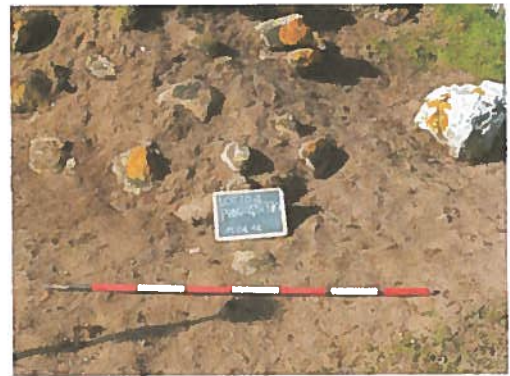
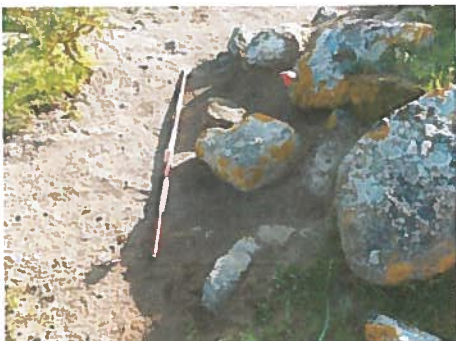
PROG=43+370

Viene effettuato un intervento di diserbo e di decespugliamento radicale ed in estensione, di allontanamento di materiale di discarica, e quindi di scorticco in profondità, **Saggio 19** (m.5,40/5/70x1,70/2,00; m3,40x0,82x15)

Immediatamente al di sotto del breve strato di terreno vegetale è emerso l'affioramento del banco di roccia naturale, sul quale sono risultati poggiare i grandi blocchi *in situ* e i massi che compongono il cumulo. Non si è pertanto ritenuto opportuno proseguire l'indagine con saggi di scavo di approfondimento.

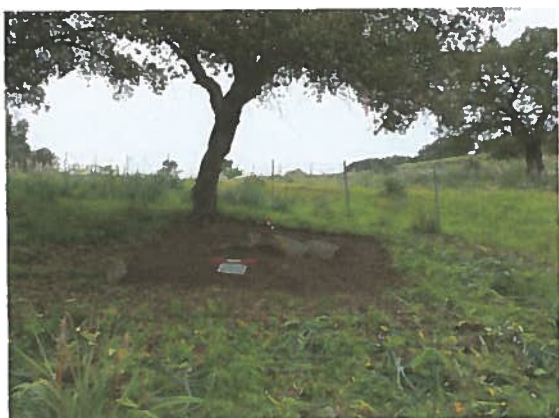
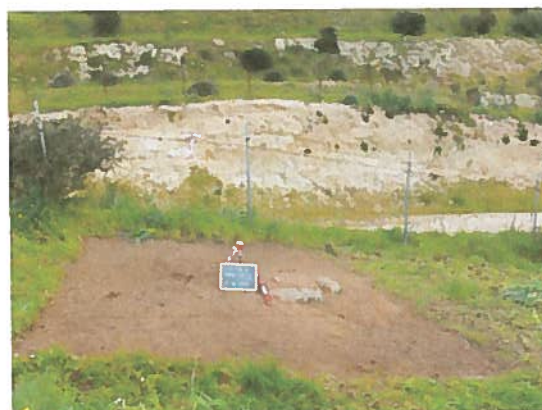
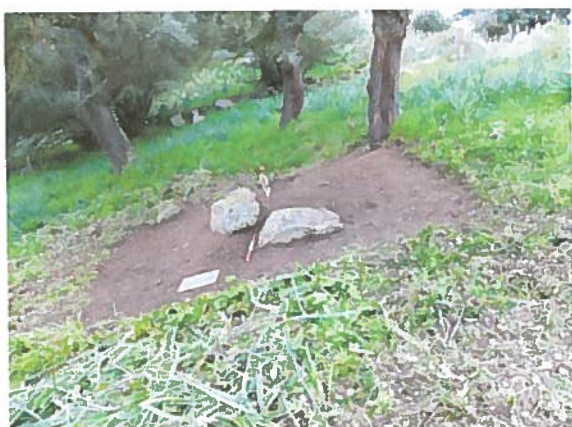
PROG=44+375 A, B, C

Viene effettuato un sistematico intervento di diserbo e di decespugliamento radicale ed in estensione e di scortico in profondità, articolato in tre grandi areali, **Saggio 12** (m.3,00x3,50x3,50x3,40), **Saggio 13** (m.3,70x3,20x3,40x4,40), **Saggio 14** (m. 6,10x3,50x4,80x4,20) prossimi al settore in cui ricadono le opere in progetto.

Immediatamente al di sotto del breve strato di terreno vegetale è emerso l'affioramento del banco di roccia naturale, sul quale sono risultati poggiare i grandi blocchi *in situ* e i massi che compongono i cumuli. I cumuli sono risultati l'esito di interventi di spietramento e non si è rivelata alcuna presenza di natura archeologica in connessione ad essi, né nelle aree adiacenti.

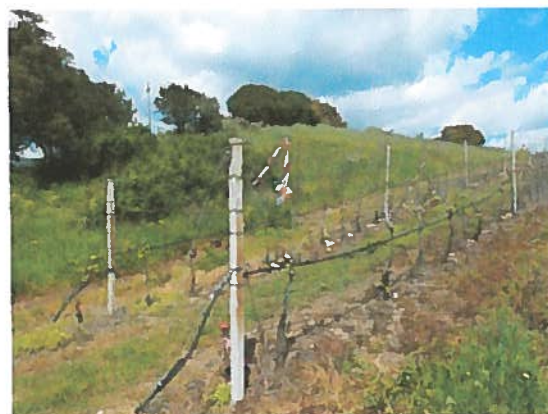
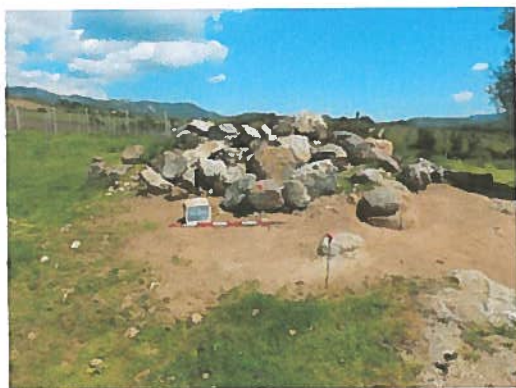
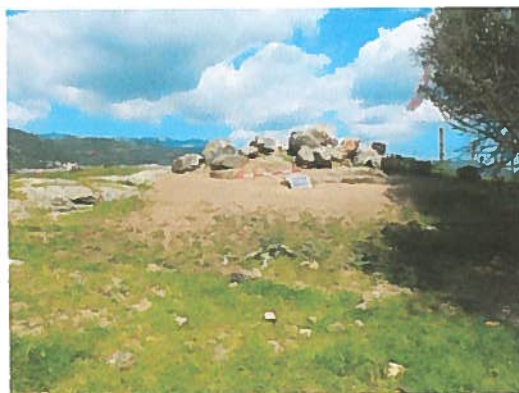
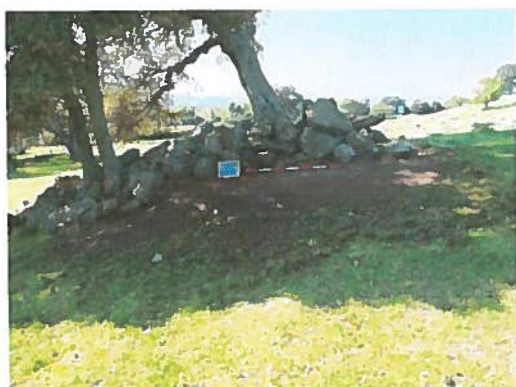
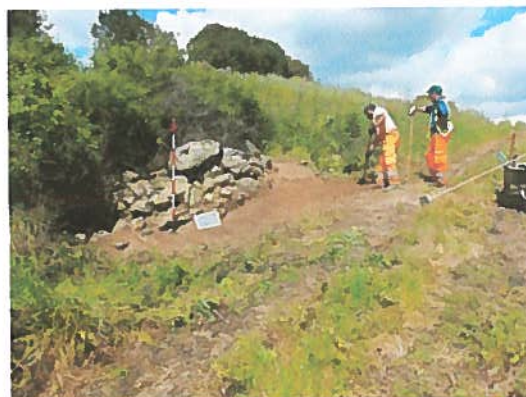
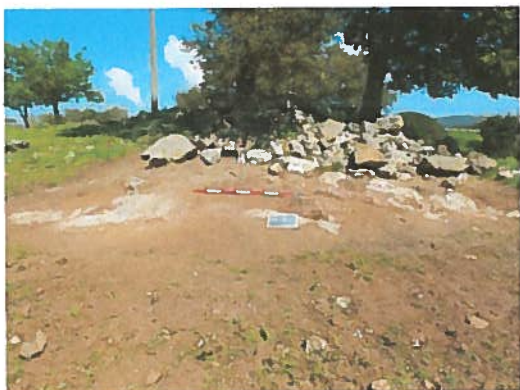
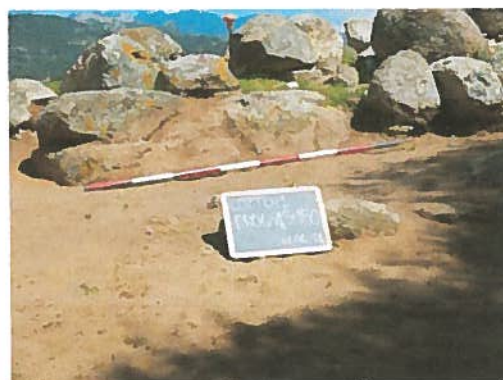
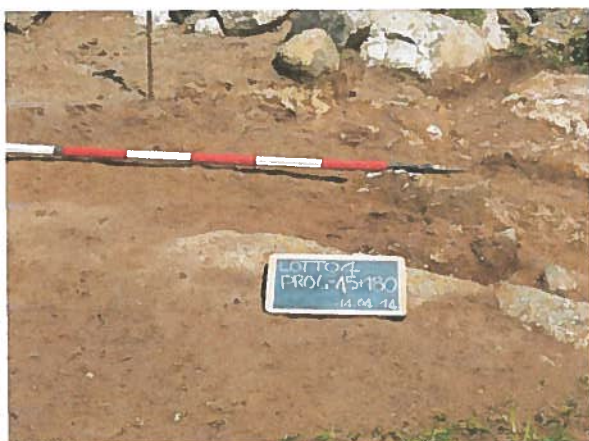
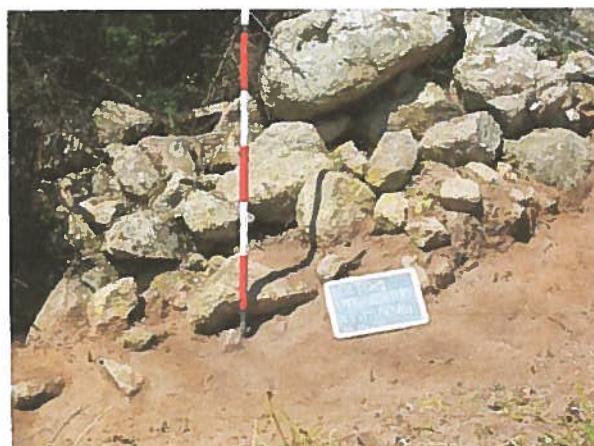
PROG=45+180 A, B, C, D

Gli interventi di verifica sono stati articolati in quattro settori di intervento, **Saggio 15** (m.6,50x8,00x2,00x3,00;m.5,00x1,50x5,00x1,00), **Saggio 16** (m.4,00x6,30x2,10x2,90), **Saggio 17** (m. 4,50x2,30x5,00x1,40.), **Saggio 18** (m.7,70x1,20x8,40x1,80), ubicati in entrambi i versanti, N e S del tracciato.

In tutte le aree si è proceduto ad un radicale decespugliamento, diserbo e scortico.

L'asportazione dello strato di terreno vegetale ha portato in luce immediatamente il suolo sterile di matrice rocciosa più o meno compatto, ma privo di segni e testimonianze di carattere antropico.

L'analisi puntuale degli elementi componenti i cumuli ha riaffermato l'assenza di elementi archeologici.

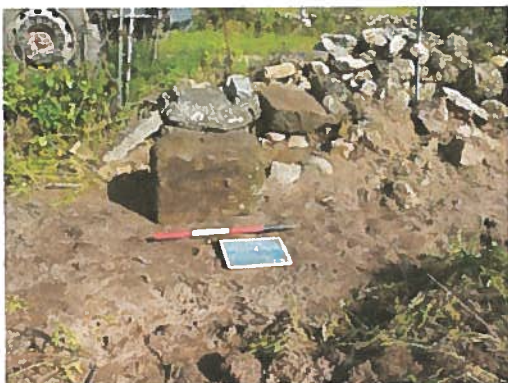
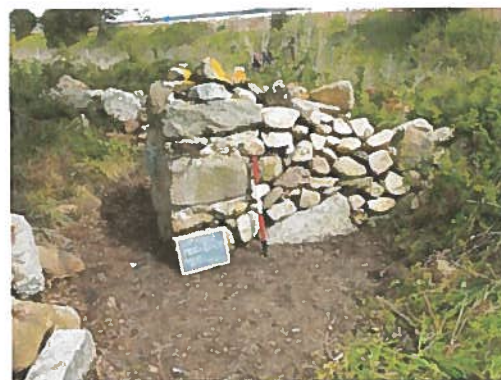
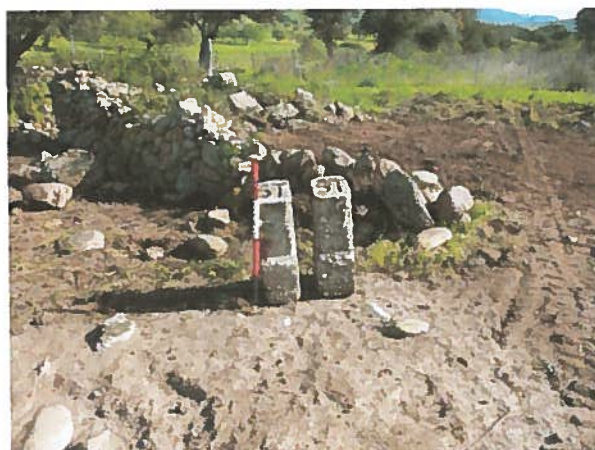
L'indagine di verifica effettuata nell'area di criticità **PROG=42+450, Loc. C. Casu** ha evidenziato la presenza di blocchi perfettamente squadrati, sia nei cumuli di crollo, sia in fase di riutilizzo in tessuti murari moderni.

I blocchi, di rimarchevoli dimensioni, tagliati nella trachite secondo misure standard e con caratteristiche tecniche specifiche dell'arte costruttiva di età romana, erano in origine elementi componenti i tessuti strutturali di edifici di rilevante importanza, probabilmente di carattere pubblico. Potrebbero verosimilmente essere ricondotti alla serie di opere strutturali ed infrastrutturali che, nella fase di popolamento in età classica, dovevano caratterizzare ampie sezioni del territorio.

Sebbene presenti ormai come isolati elementi erratici, probabilmente brevi frammenti di risulta da pregressi interventi distruttivi, tra i quali la realizzazione della SS 597 a scorrimento veloce, i numerosi blocchi si configurano come indicatore significativo di una frequentazione dell'areale in età romana, quando il

1. Trachite. Erratico. m 0,43/0,38 x 0,64/0,65 x 0,33/0,33 H. Nell'estremità inferiore è un incavo a sezione semicircolare.
2. Trachite. Erratico. m 0,53/0,54 x 0,42/0,43 x 0,20 H
3. Trachite. Erratico. m 0,62 x 0,43 x 0,35 H
4. Trachite. In assise secondaria. m. 0,55 x 0,28 x 0,28/0,30 H
5. Trachite. In assise secondaria. m 0,60 x 0,40 x 0,22 H. In una delle estremità inferiori di un lato lungo reca un incavo circolare.
6. Trachite. In assise secondaria. m. 0,55 x 0,30 x 0,28 H

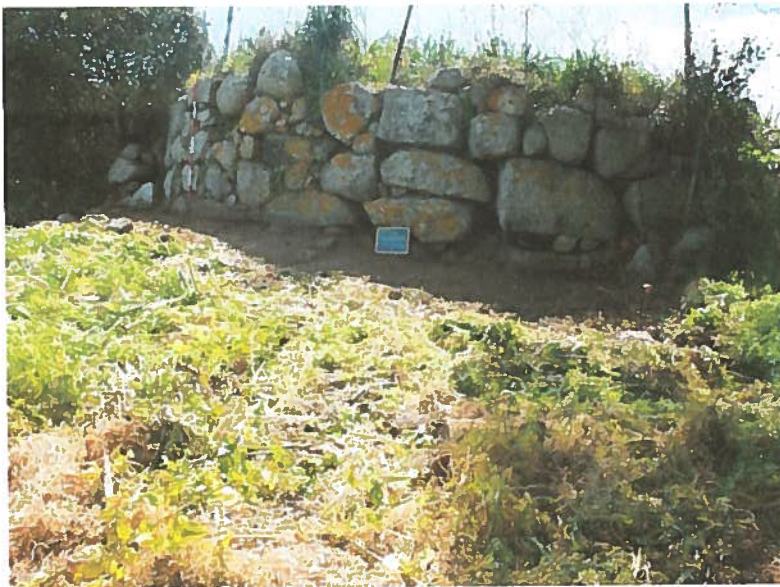
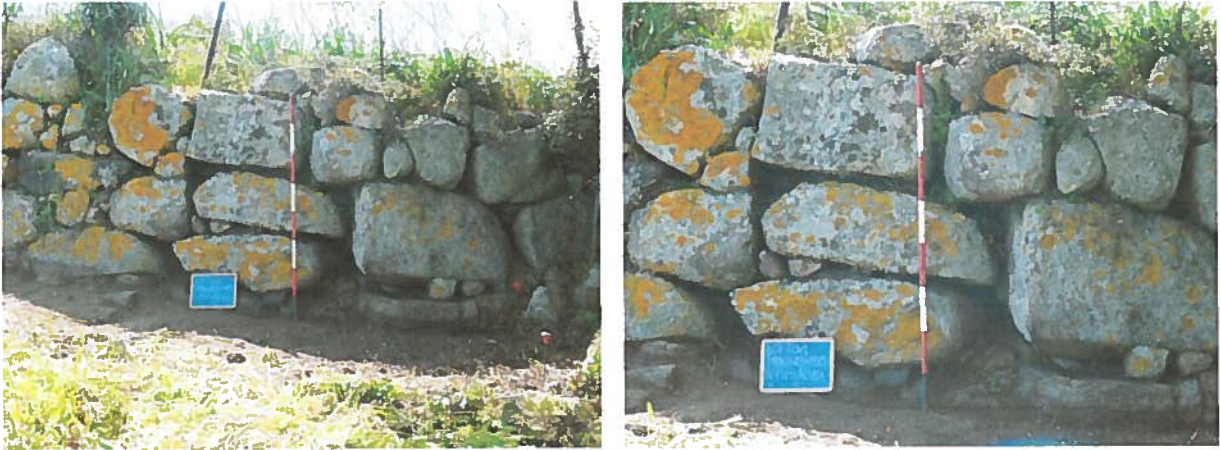
Area di criticità di Pitti Alvoi PROG=45+180. Nel più alto colle che svetta nella vallata, da cui l'originario toponimo **Pitti 'e Fois**, "Il punto più alto di Fois", si conserva l'omonimo nuraghe, del quale sono visibili almeno tre corsi dell'elevato della torre, che è stata ripulita dai rovi e arbusti infestanti in un breve segmento.

L'intervento ha consentito di accrescere il numero degli elementi archeologici, tecnico strutturali e conservativi, per una più approfondita ipotesi in merito alla localizzazione del villaggio, del quale le indagini di verifica non hanno rivelato alcuna traccia.

Il breve intervento diretto sul monumento ha, infatti, rivelato come la maggior parte del contesto archeologico sia conservato sotto un potente accumulo di interro e di crollo in tutti i versanti e con maggior rilevanza ad oriente e a settentrione, e, ad eccezione di alcuni corsi della torre, il perimetrale dello sviluppo e dell'estensione dell'impianto e del probabile correlativo insediamento di capanne sembra doversi ricercare null'altura e negli immediati declivi, coperti da questi strati di crollo e di massiccio interro. Ipotesi che sembra essere avvalorata dall'assenza di contesti archeologici rilevata dal monitoraggio ai lavori di impianto delle sottostanti vigne e dagli interventi di verifica ora effettuati.

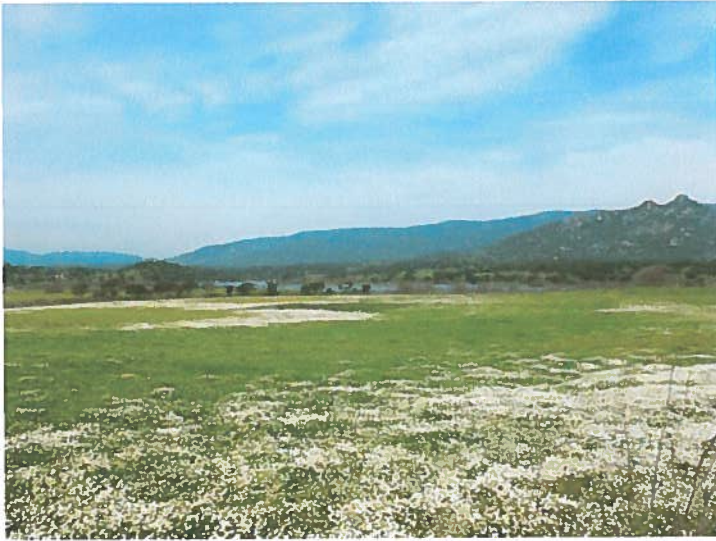
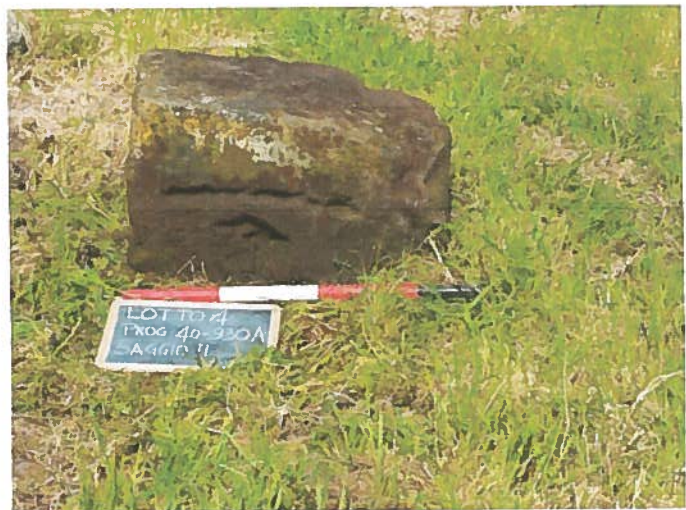
Caratteristiche tecniche del blocco

Trachite, m 0,40xm0,65xm0,40. Sulla superficie di un lato lungo reca una incisione a sezione rettangolare lunga m 0,40 e profonda pochi cm ed una sottostante semicircolare,

H m.0,17, corda m 0,15,
soluzioni tecniche delle
maestranze funzionali ad un più
facile spostamento e messa in
opera dei grandi blocchi.
