1. INTRODUZIONE

Il monitoraggio è stato effettuato tra il 10 e il 19 settembre 2012, tre mesi dopo la fine delle operazioni di trapianto delle talee. Lo studio ha compreso le seguenti fasi:

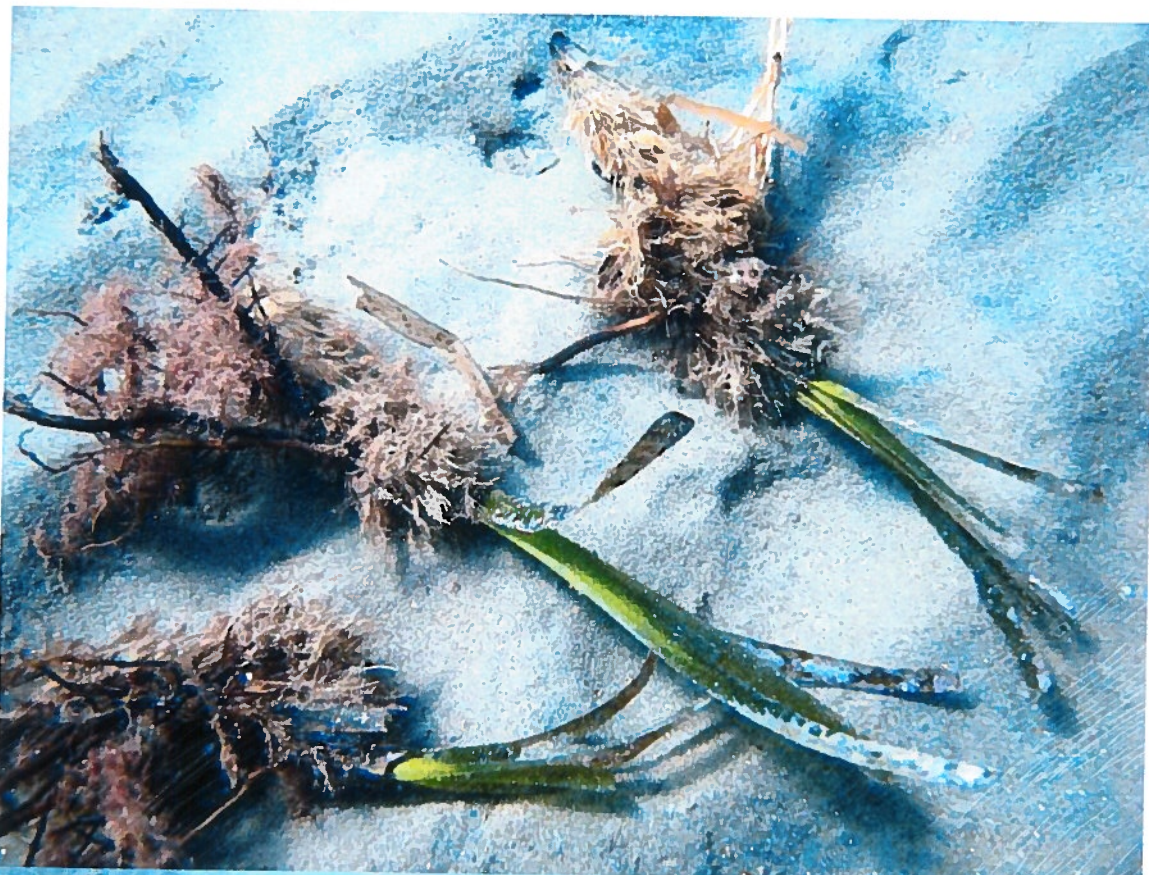
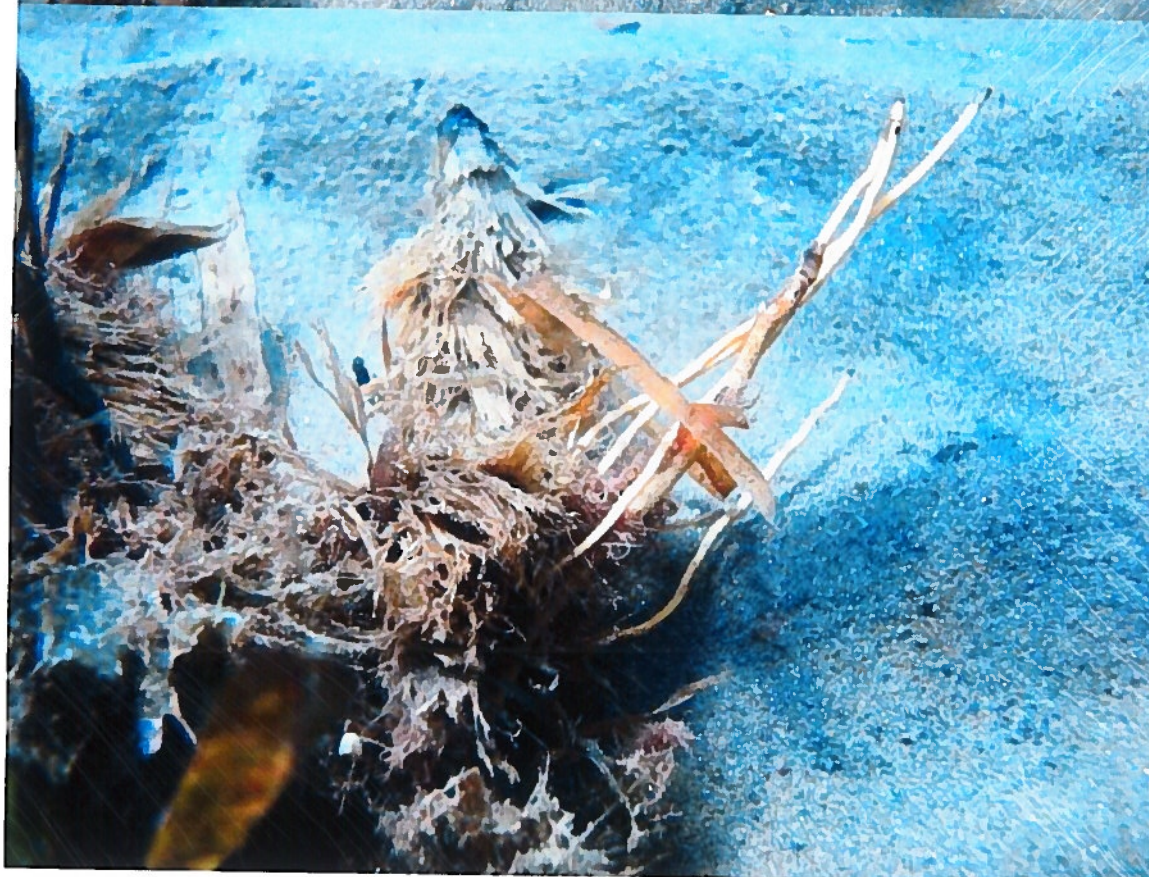
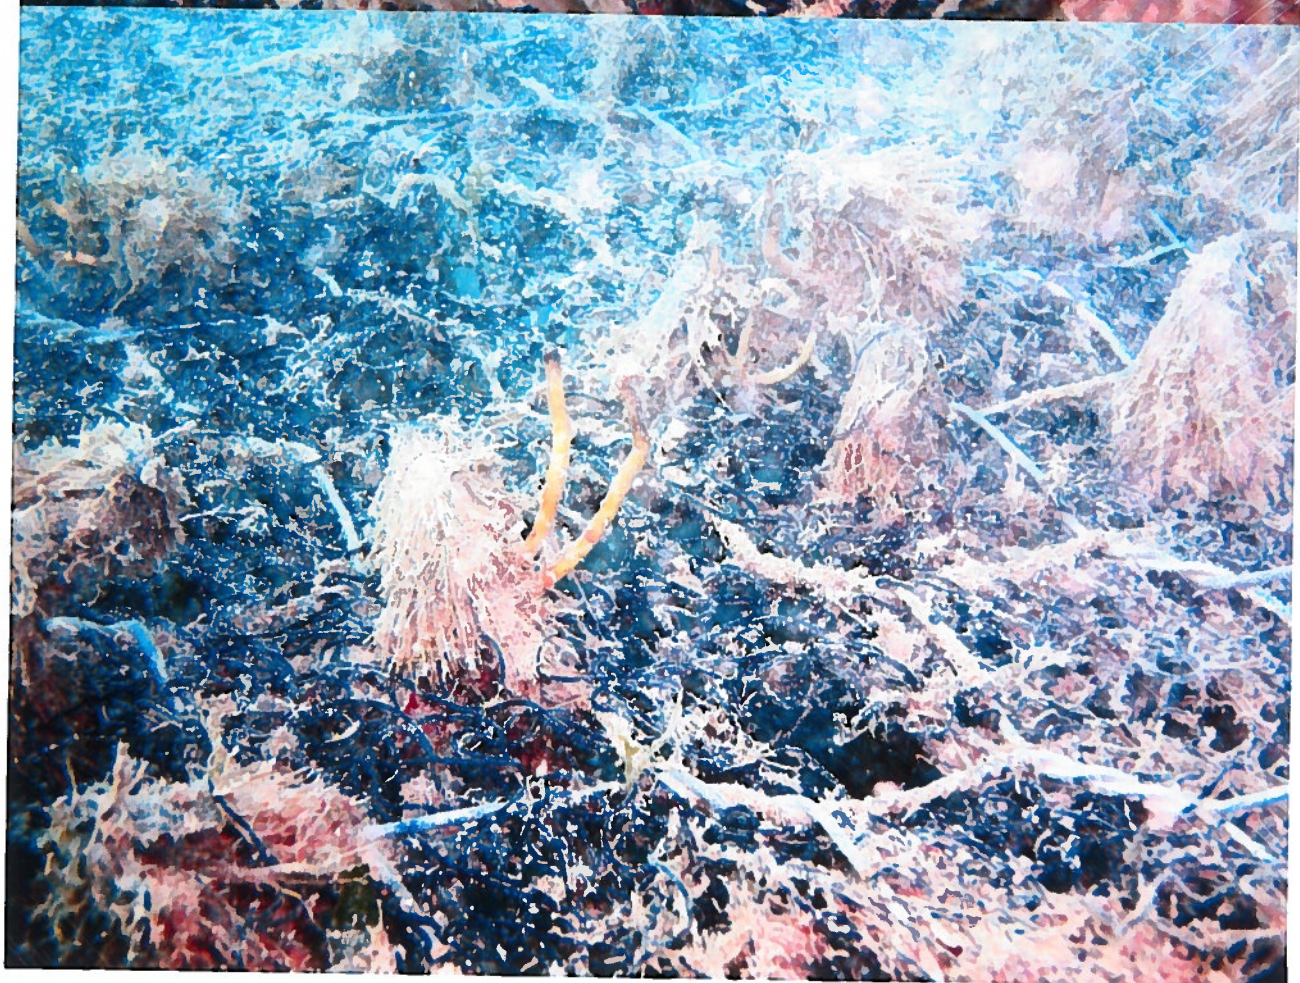
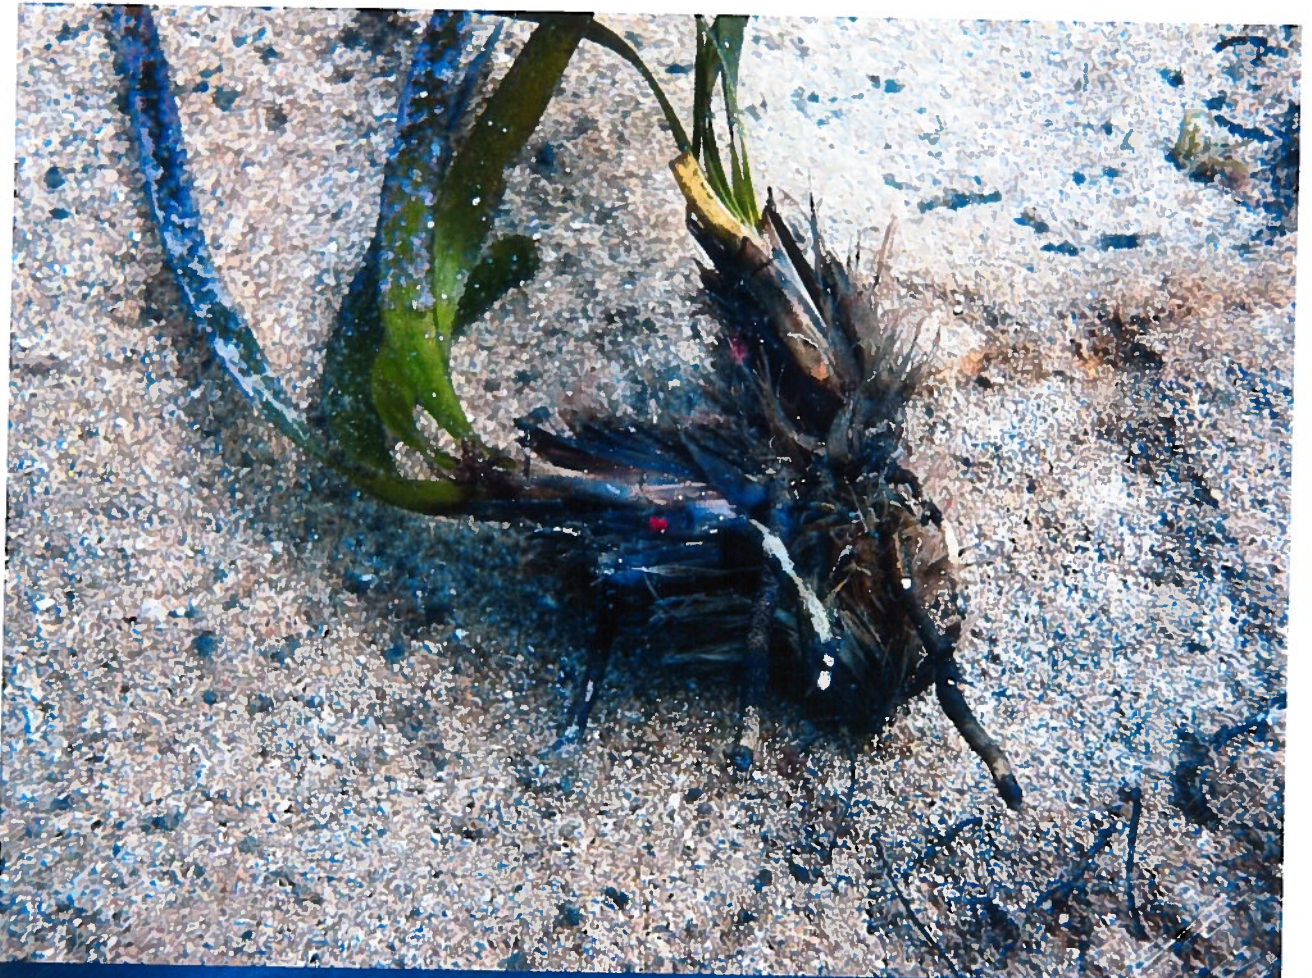
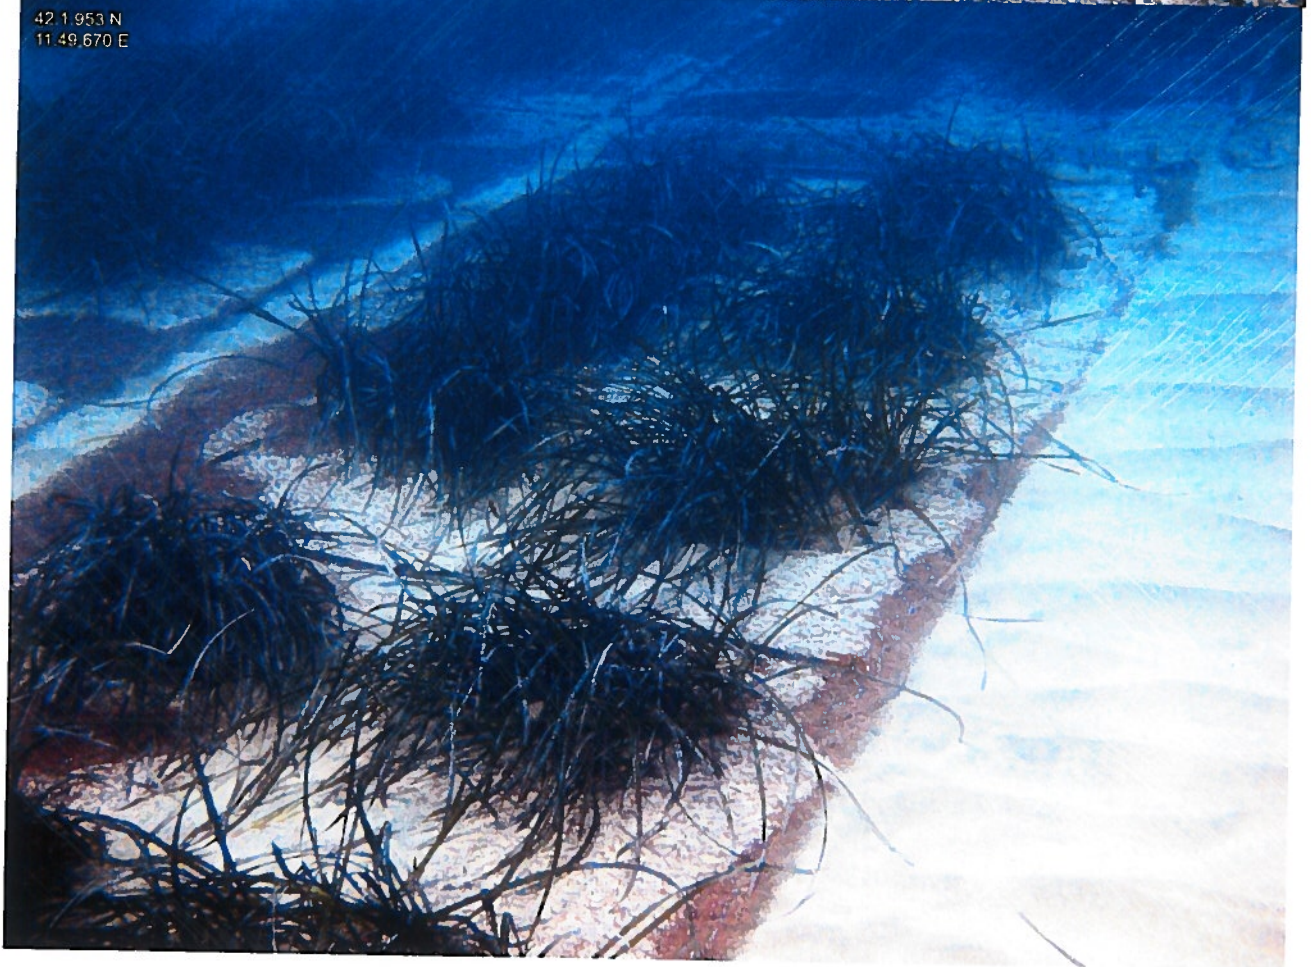
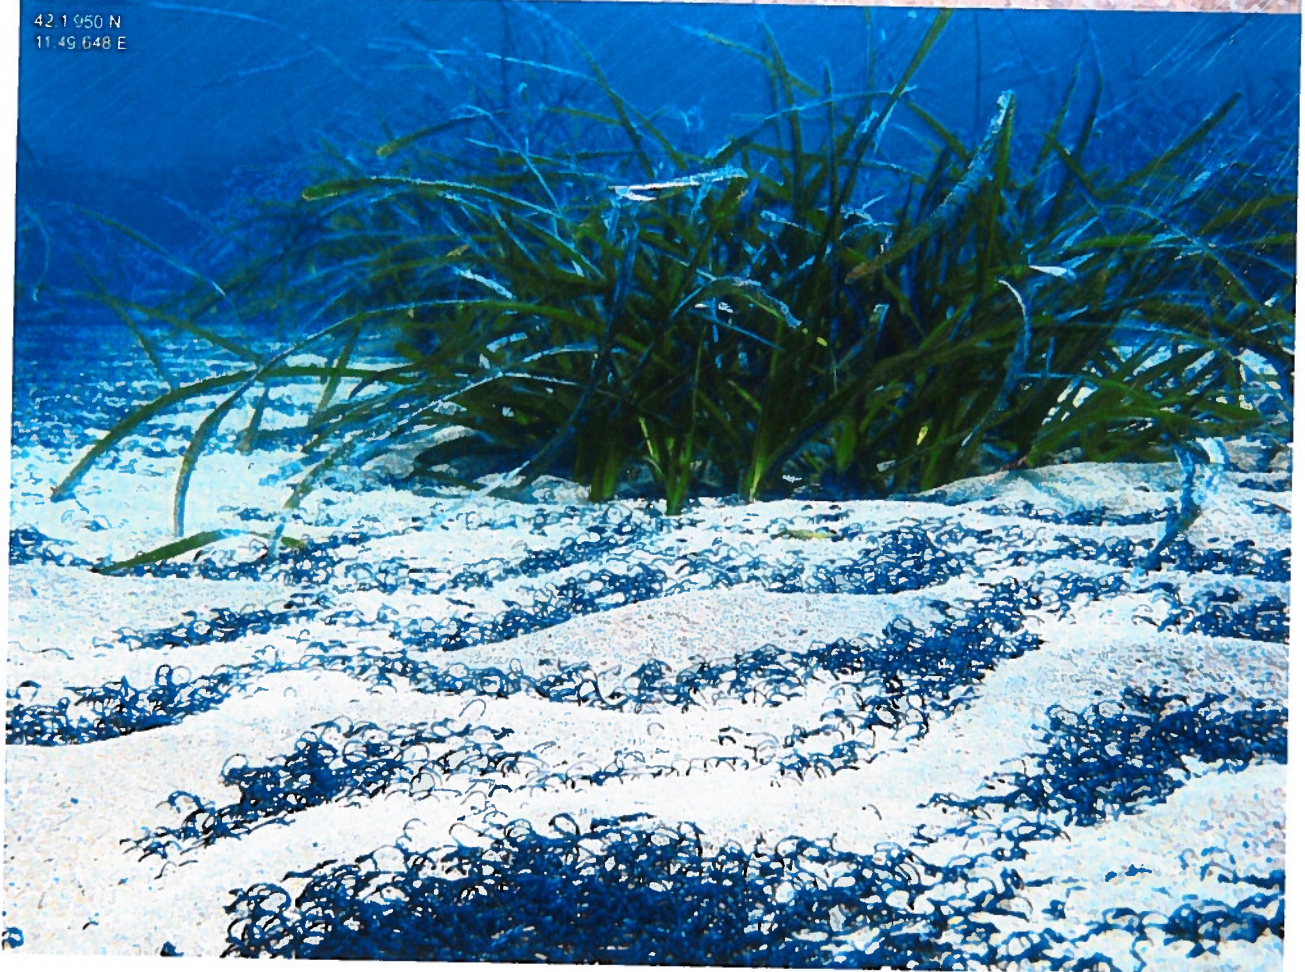
Da un punto di vista biologico, tutte le talee esaminate presentavano un buon attecchimento, con un'elevata produzione di radici e, in qualche caso, con inizio di ramificazione del rizoma. Da notare che anche le stuoie trovate sollevate dal fondo recavano talee in ottimo stato di vitalità dimostrato dalla presenza di un ingente numero di nuove radici.

In questa sequenza fotografica viene messo in evidenza l'accrescimento delle radici ed il buono stato di salute delle talee nel periodo successivo al reimpianto.
