AUTORITA' PORTUALE DI CIVITAVECCHIA, FIUMICINO E GAETA
OPERE STRATEGICHE PER IL PORTO DI CIVITAVECCHIA

SERVIZIO DI ESPIANTO DI TALEE DI POSIDONIA
OCEANICA DAI FONDALI TRA PUNTA S. AGOSTINO E PUNTA
MATTONARA NEL PORTO DI CIVITAVECCHIA E
REIMPIANTO DELLE MEDESIME TALEE NEI FONDALI TRA
PUNTA DEL PECORARO E CAPO LINARO IN COMUNE DI
SANTA MARINELLA, COMPRENSIVA DEI SERVIZI DI
GEOREFERENZIAZIONE, MAPPATURA E MONITORAGGIO
QUINQUENNALE. CIG: 31184301D8

RELAZIONE RAPPORTO di MONITORAGGIO ANNO 2012-2013

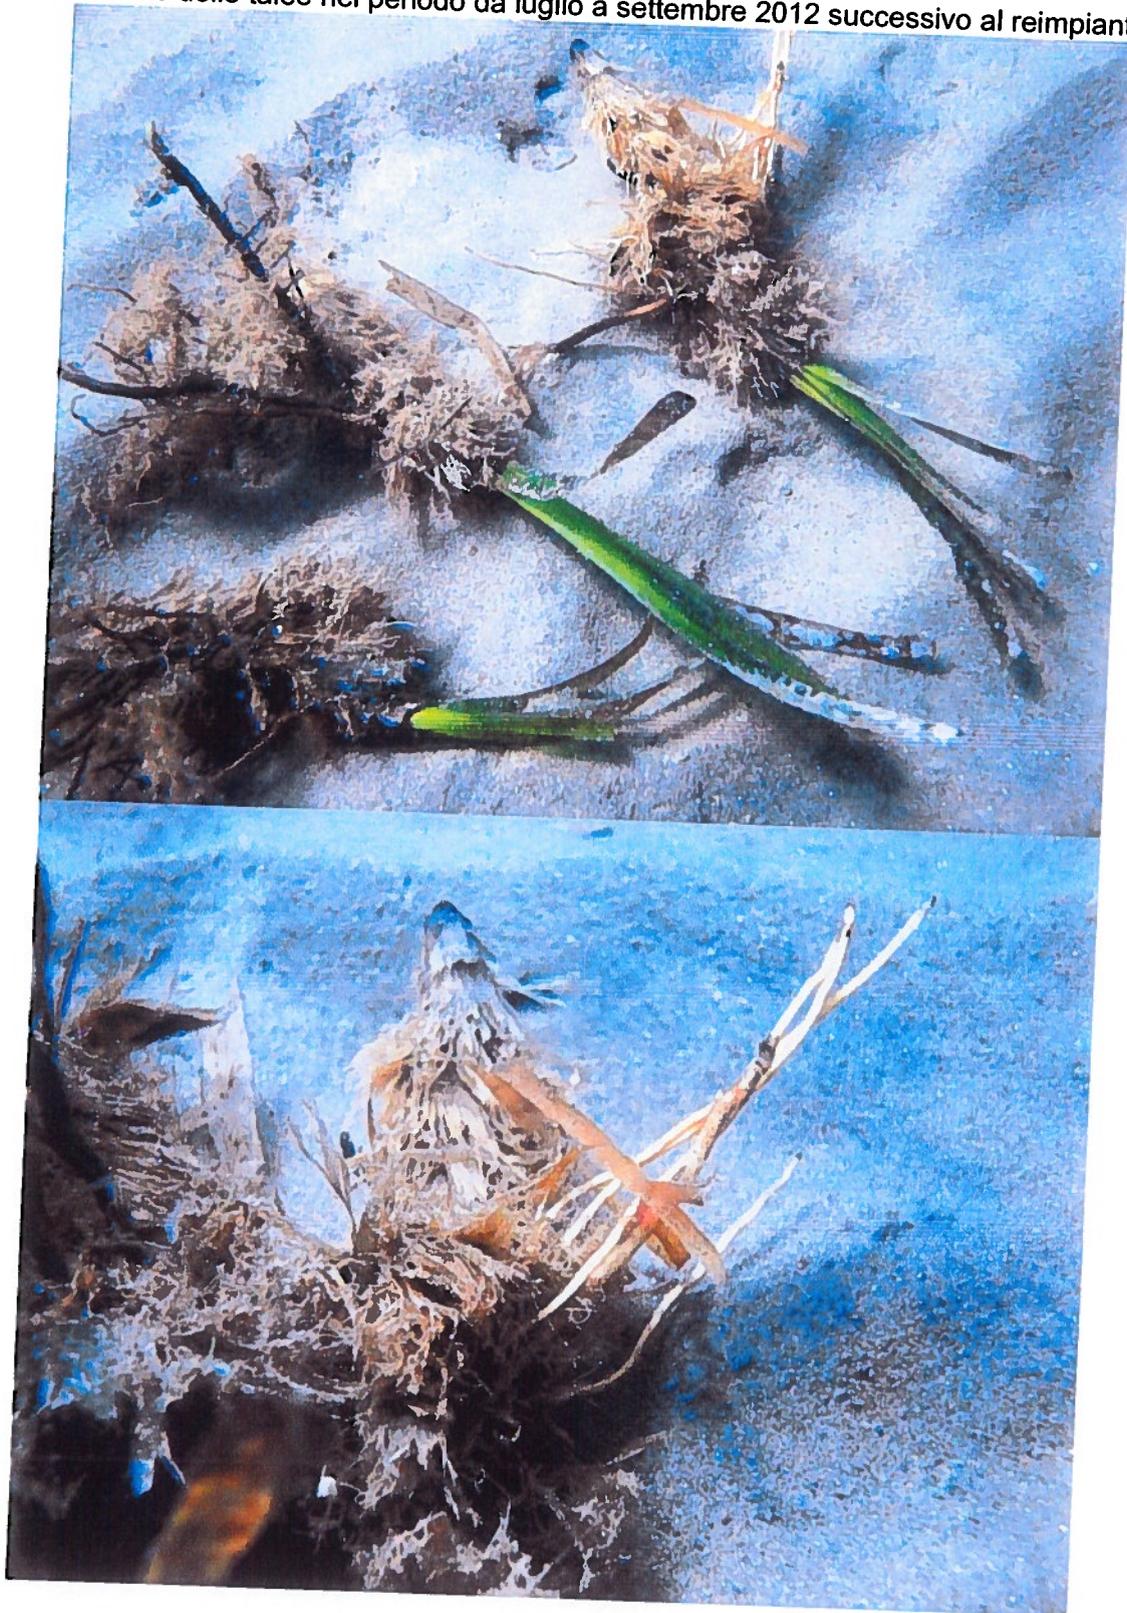
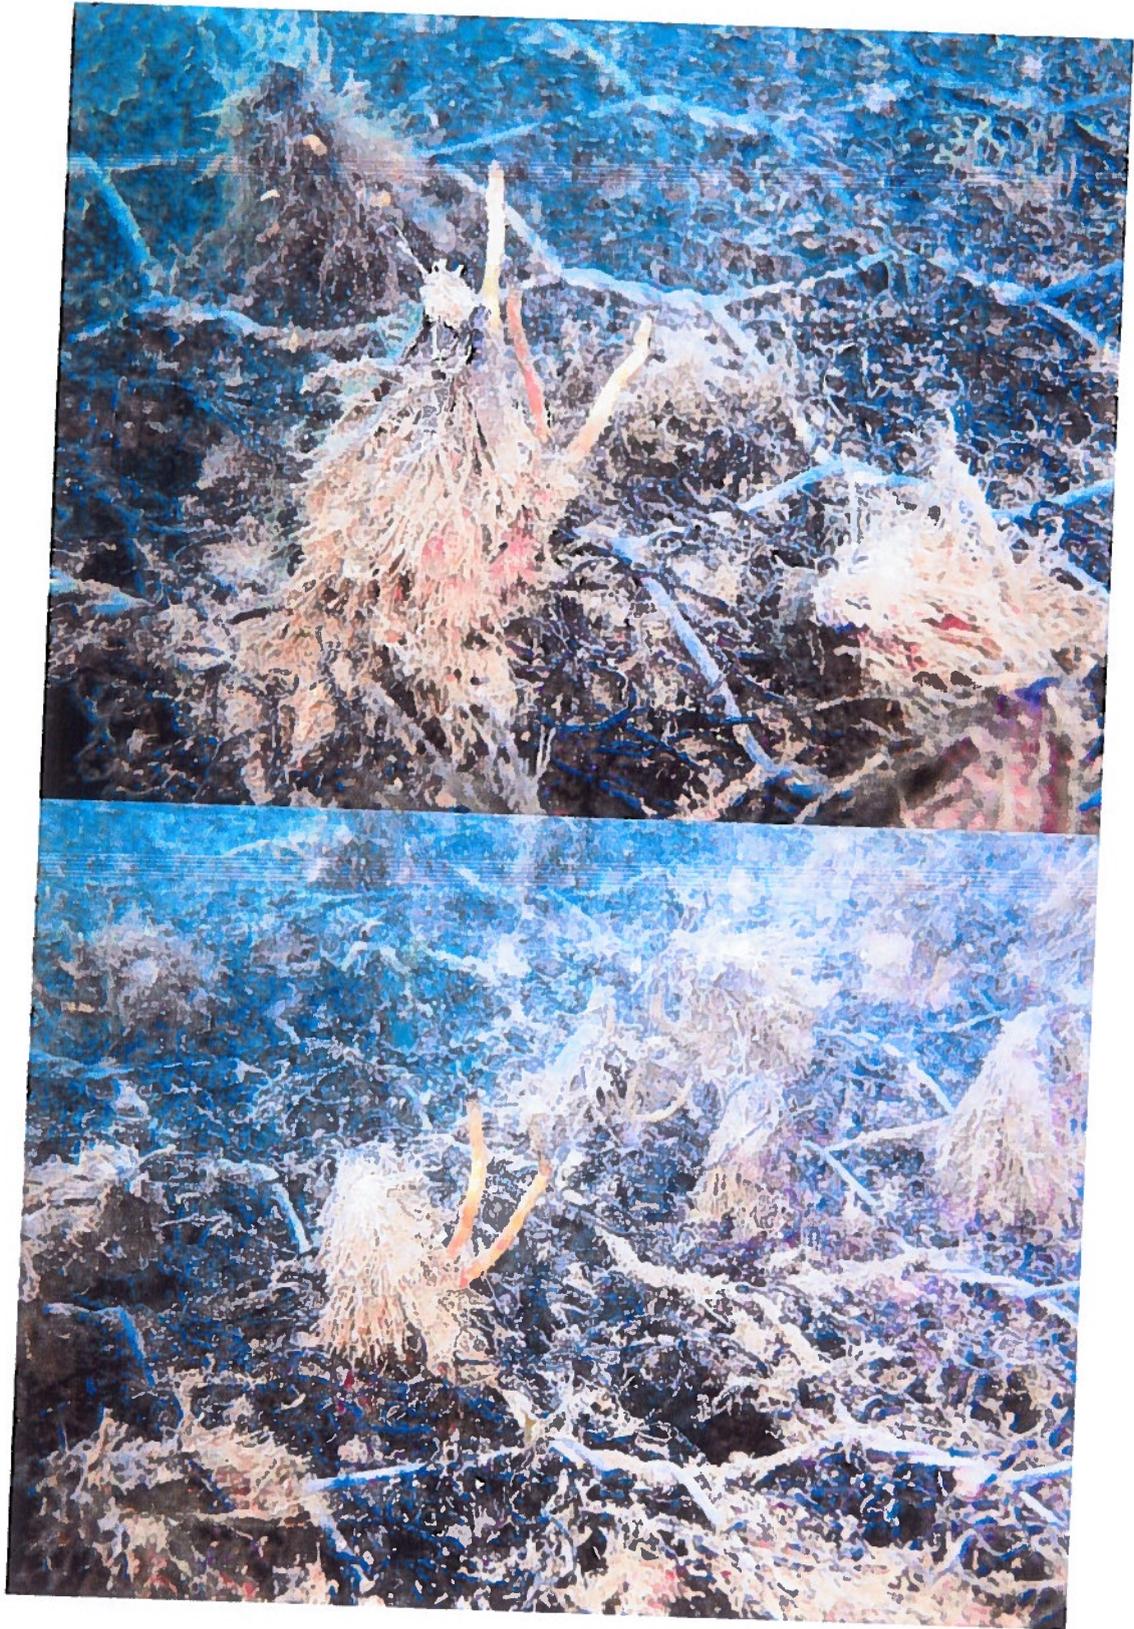
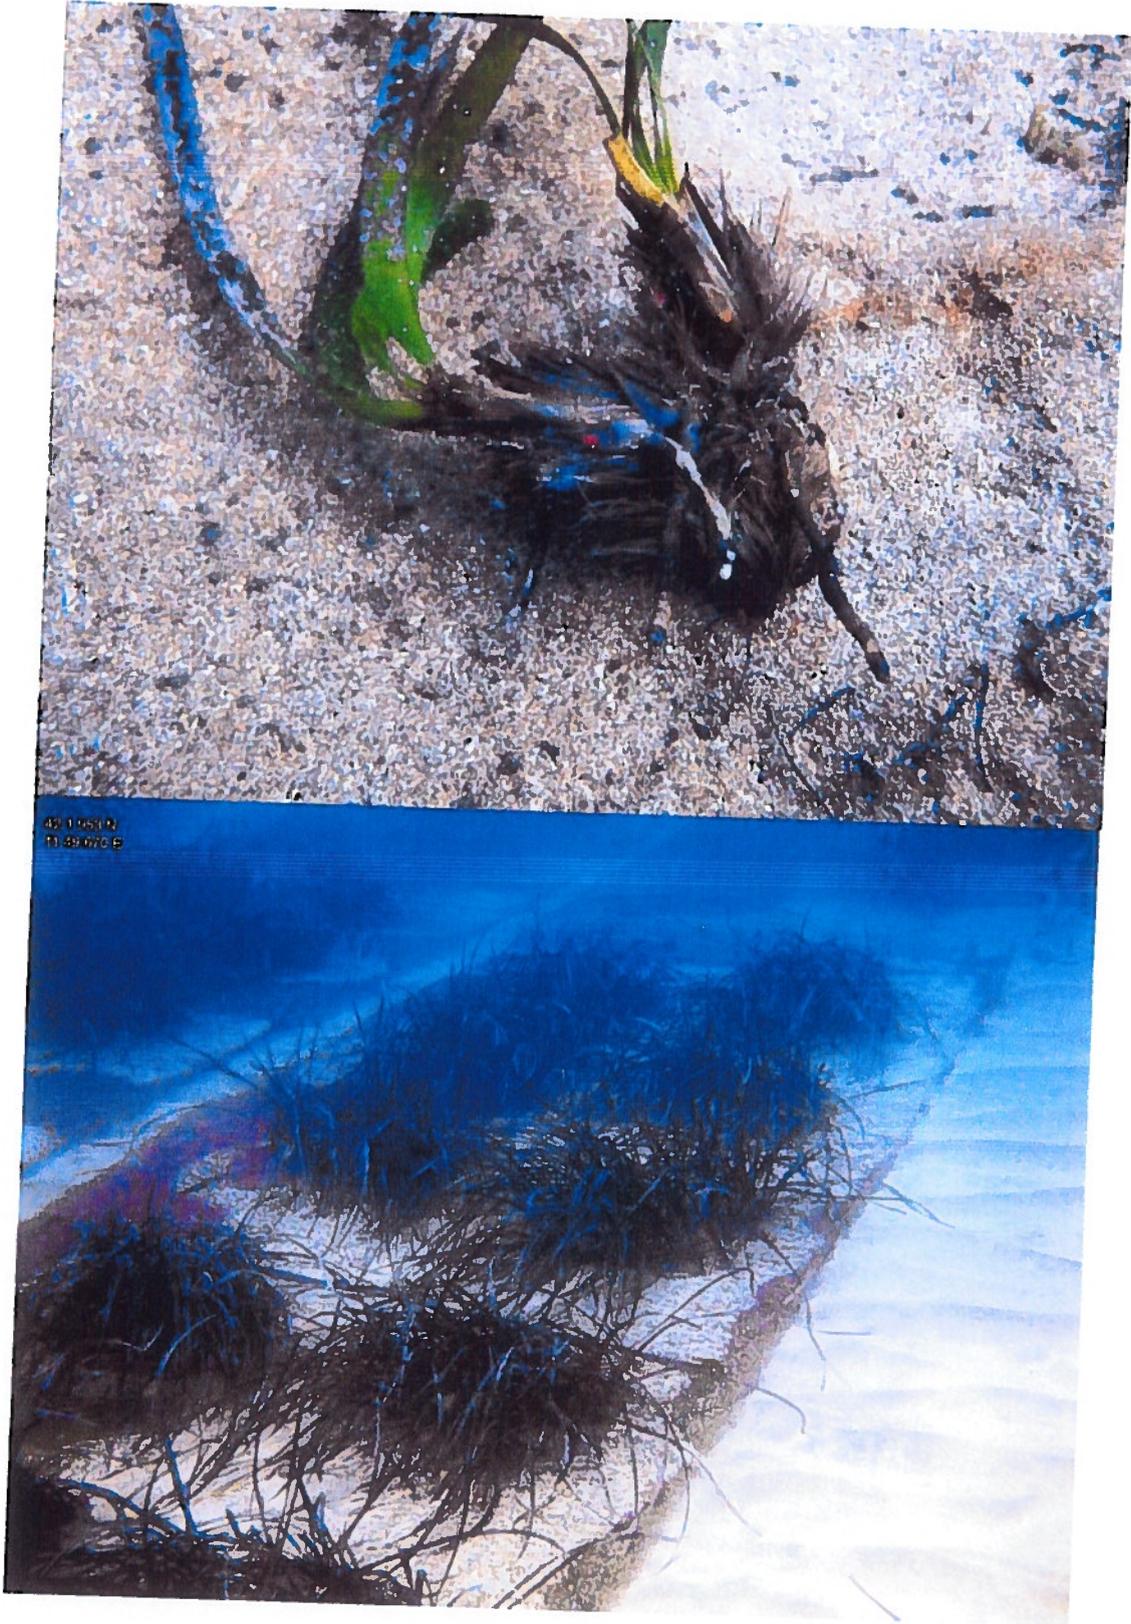
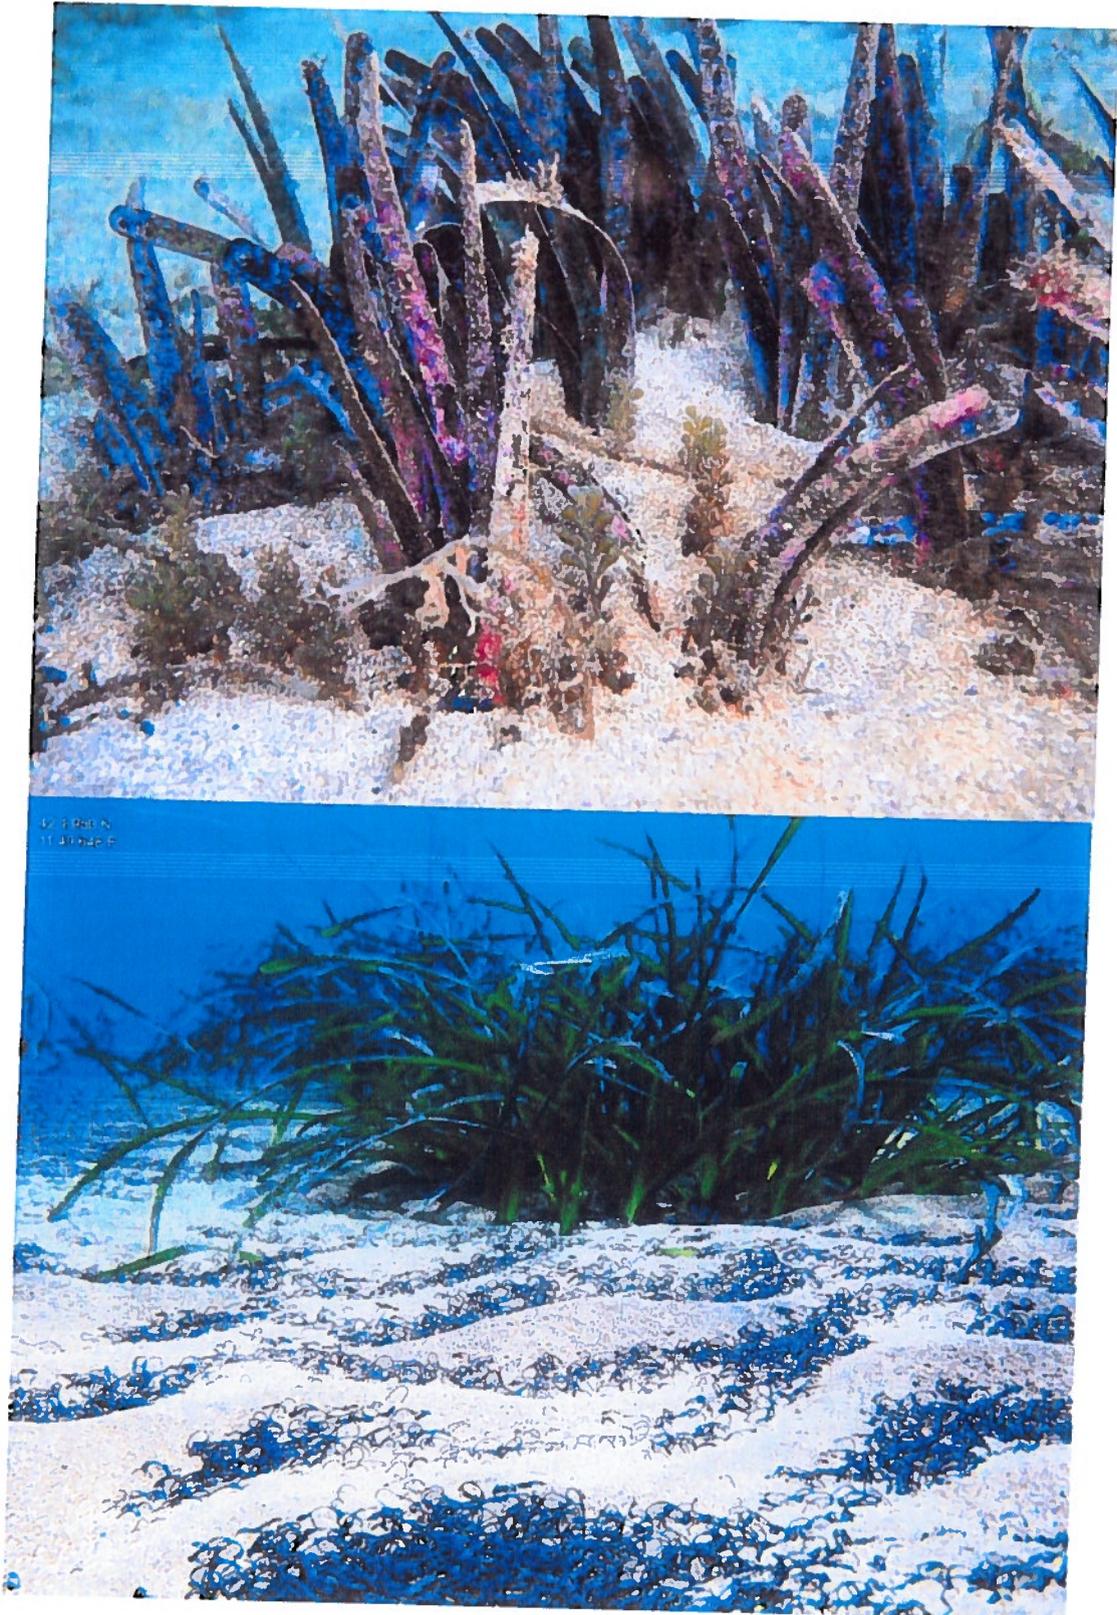
In questa sequenza fotografica viene messo in evidenza l'accrescimento delle radici ed il buono stato di salute delle talee nel periodo da luglio a settembre 2012 successivo al reimpianto.

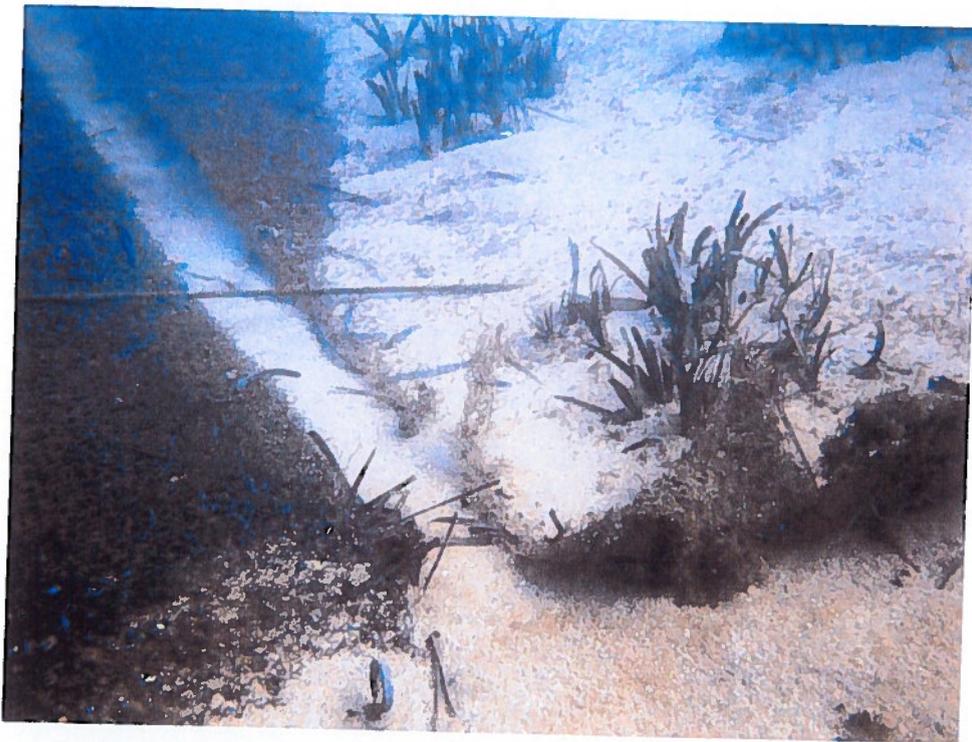
Fig. 1.4.1.1. Porzione di stuoja interessata da parziale insabbiamento con talee ancora in situ (lotto 14)

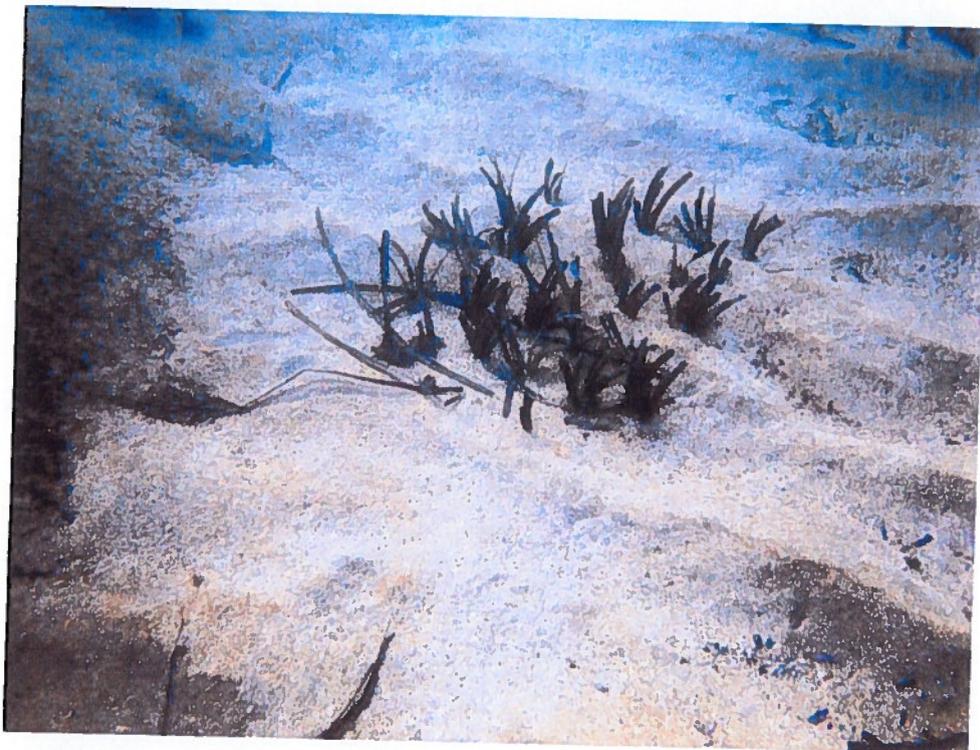
Fig. 1.4.1.2. Particolare di un'area sottoposta a forte energia di fondo con spostamento di onde di sabbia e con parziale ricoprimento delle talee che hanno comunque mantenuto la posizione di reimpianto.

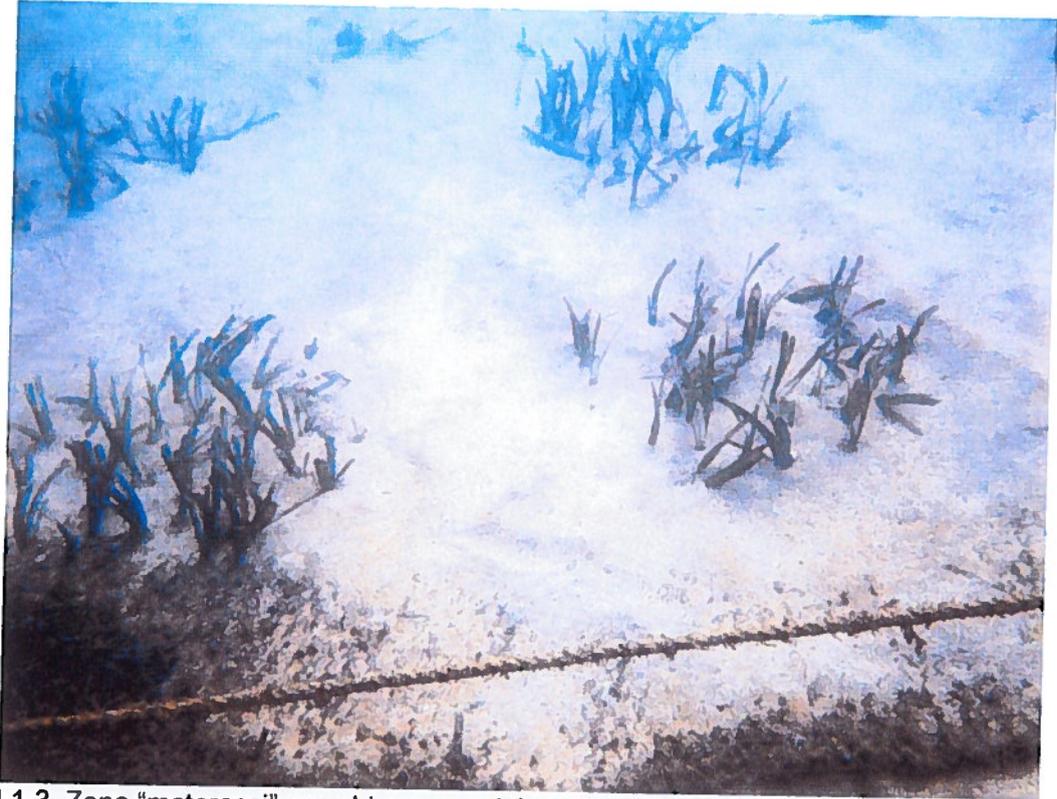
Fig. 1.4.1.3. Zona "materassi" con chiazze parzialmente sommerse

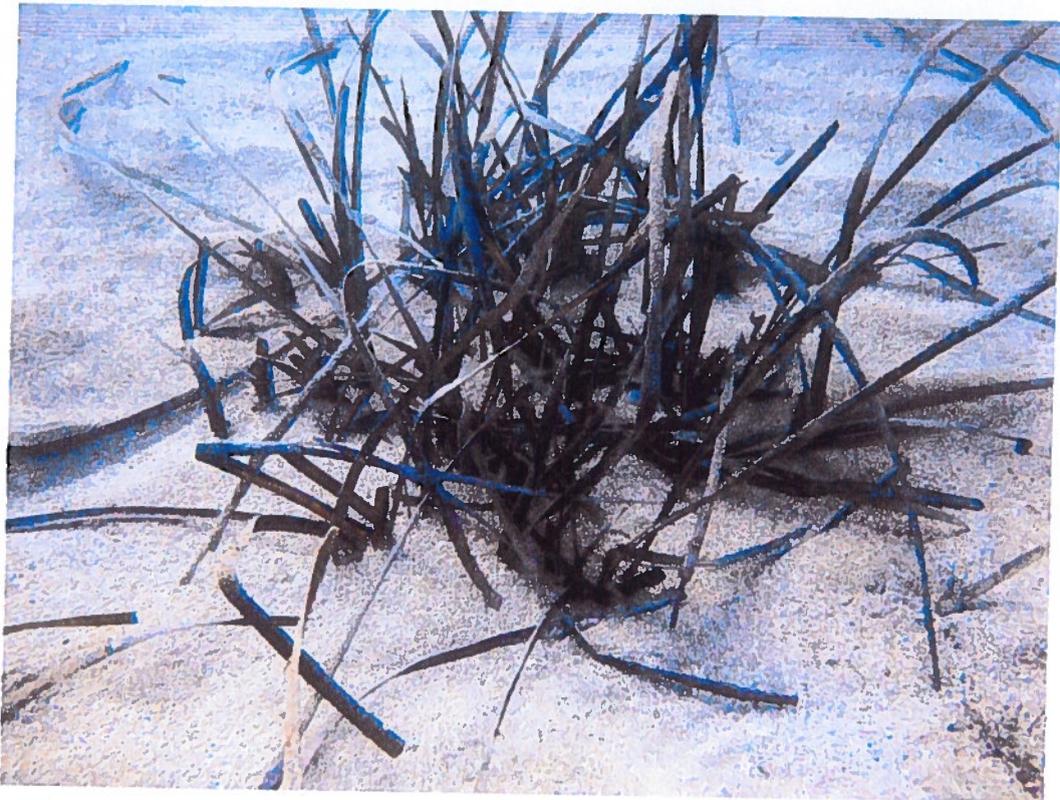
Fig. 1.4.1.4. Ciuffo di talee con foglie adulte particolarmente lunghe con epifiti ed porzioni di tessuto bruno.

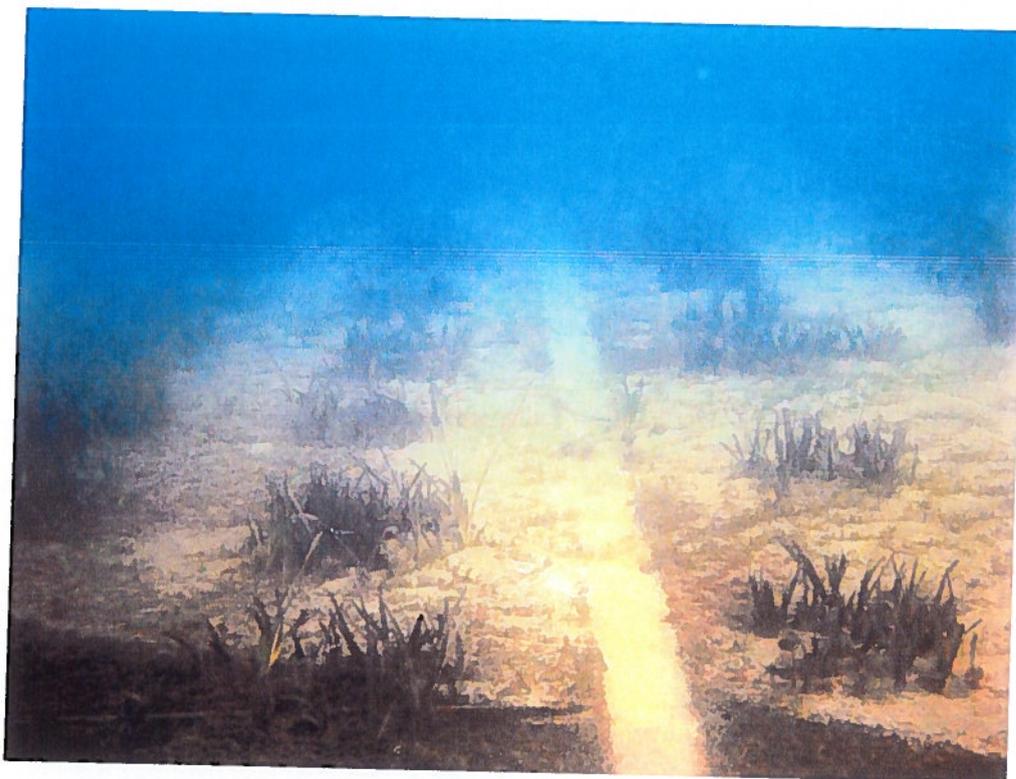
Fig. 1.4.2.1. Stuoie parzialmente ricoperte da sabbia con talee correttamente posizionate ed in ottime condizioni.

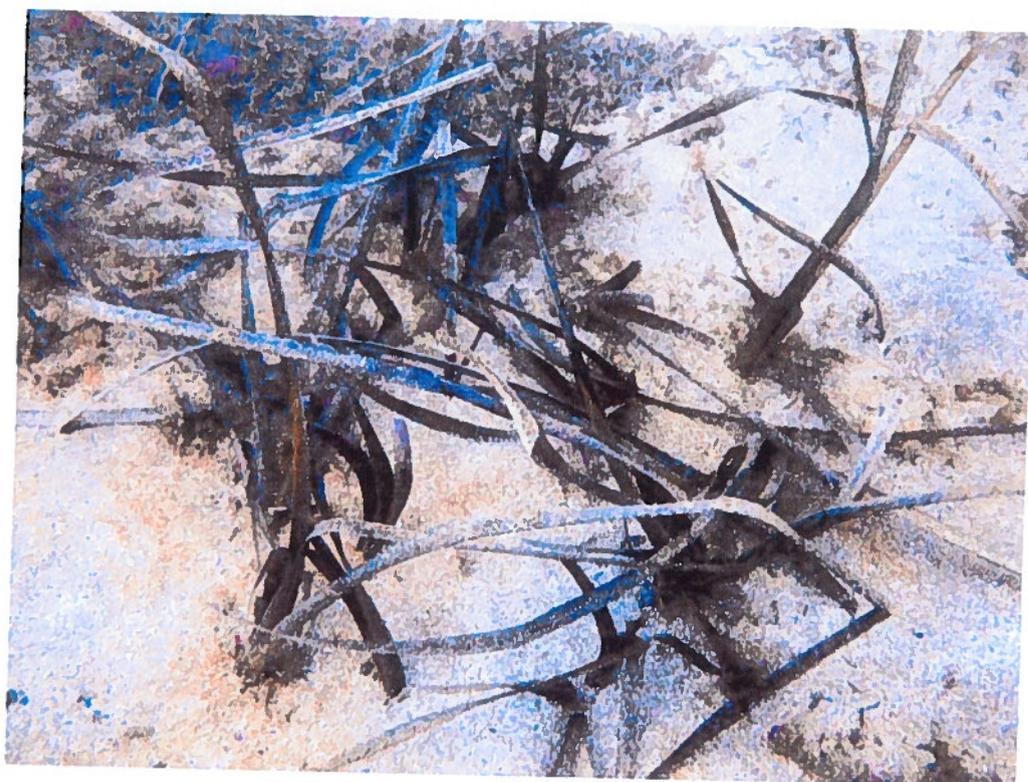
Fig. 1.4.2.2. Particolare dell'immagine precedente.

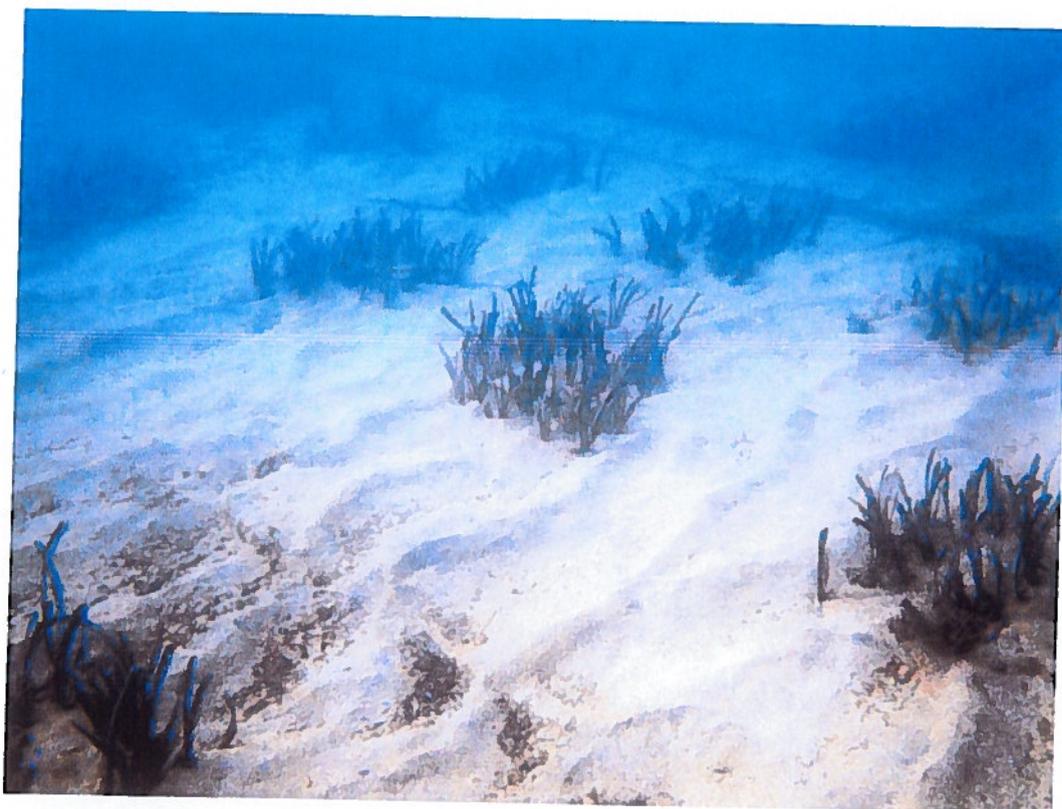
Fig. 1.4.2.3. Stuoie completamente ricoperte da un sottile strato di sabbia con talee in ottime condizioni

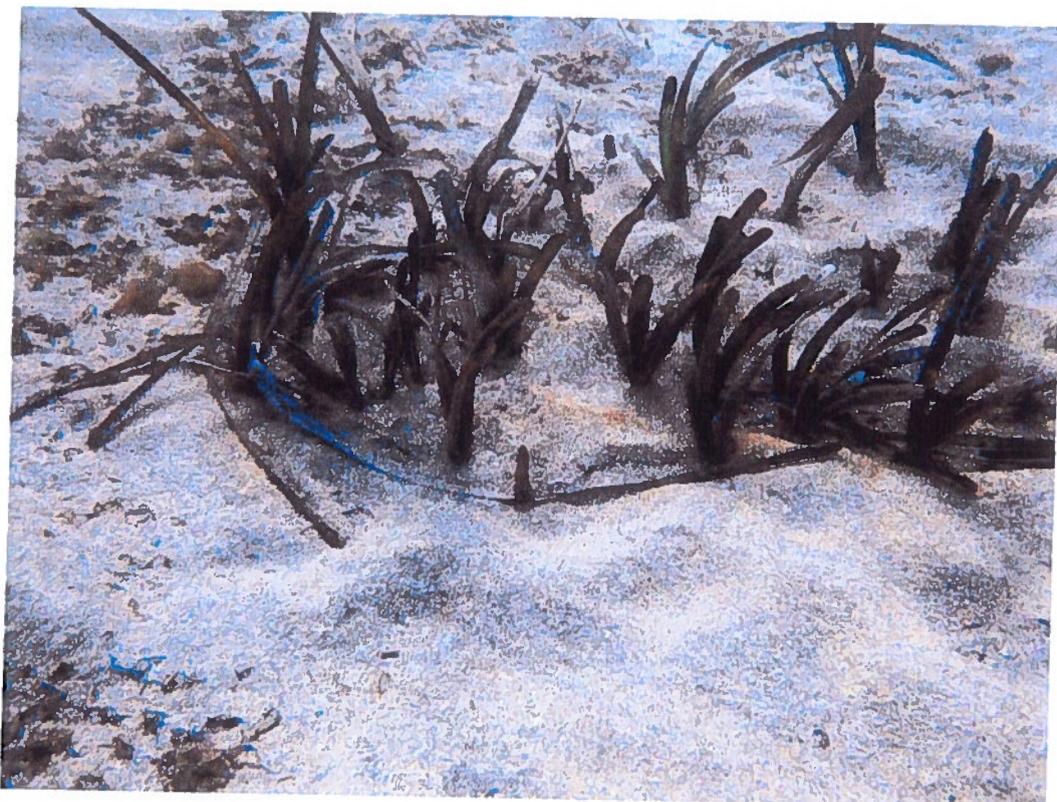
Fig. 1.4.2.4. Particolare dell'immagine precedente

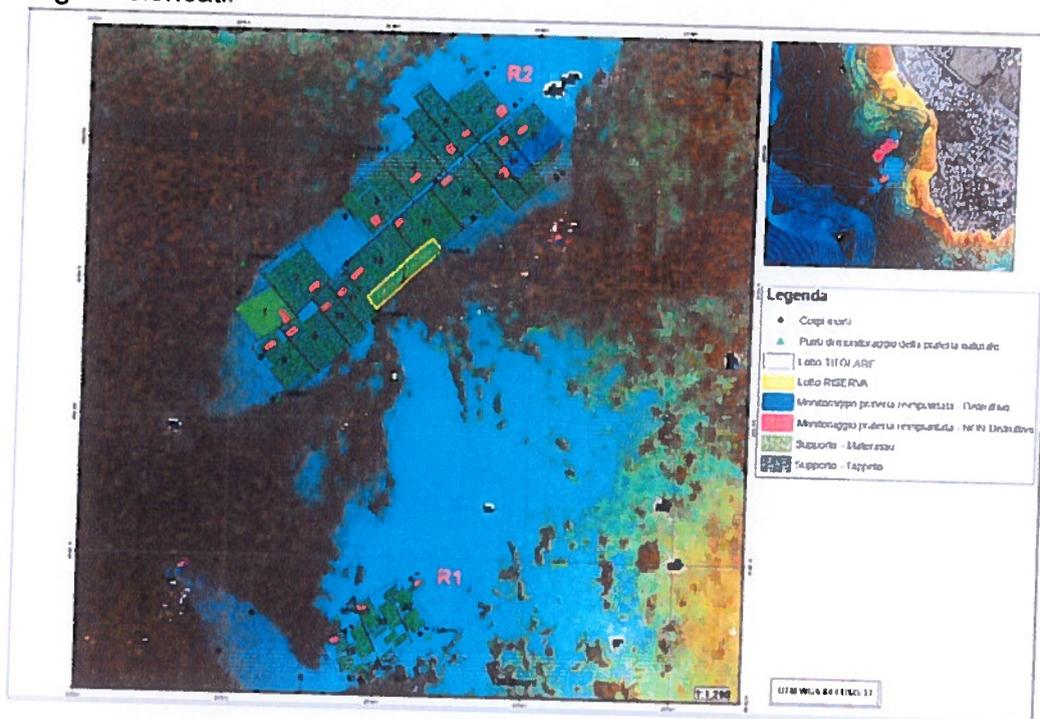
Figura 5.1. Mappa delle aree di impianto con localizzazione delle diverse zone di monitoraggio.

- L'area di impianto R1 (Fig. 5.1), nei sopralluoghi effettuati, si presentava in discrete condizioni; le strutture erano *in situ* ed in circa il 50% dei casi erano coperte da una corretta quantità di sabbia dove le talee si trovavano in buono stato ed in numero paragonabile a quanto rilevato durante il monitoraggio di settembre 2012: 28.6 ± 0.9 (media talee/m² \pm errore standard). Per il rimanente 50% le stuoie si presentavano parzialmente sollevate ed il numero di talee appariva ridotto anche se spesso in linea con la percentuale di sopravvivenza garantita del 75% rispetto a quelle inizialmente trapiantate.

- L'area di impianto R2 (Fig. 5.1), sempre nei sopralluoghi effettuati, si presentava per la maggior parte coperta da uno spesso strato di sabbia (30-40 cm e localmente fino a 70-80 cm) che ha portato alla morte delle talee per insabbiamento. La mareggiata eccezionale non prevedibile nelle proporzioni con le quali si è abbattuta sul litorale laziale presso il quale si trovano le aree di impianto (vedere il precedente Capitolo 3), ha prodotto dunque ingenti danni e la perdita della maggior parte dell'area di impianto R2. Solo in una porzione centrale, delle dimensioni stimate visivamente in circa 500 m^2 , sono state osservate alcune stuoie, circa il 25% dei 500 m^2 , strappate e/o deformate e prive di talee, tuttavia, permanevano nel rimanente 75% stuoie ancora in buone condizioni dove una corretta quantità di sabbia consentiva una buona sopravvivenza delle talee stimata comunque essere in linea con la percentuale di sopravvivenza garantita del 75% rispetto a quelle inizialmente trapiantate.

- Delle 3 stazioni dell'area C2 posizionate a Sud-Est del campo R2 (Fig. 5.1), solo quella centrale (C2 punto 2), non a caso adiacente alla porzione di impianto meno danneggiata, risultava ancora vegetata con densità simili a quelle precedentemente rilevate durante il monitoraggio di settembre e pari a circa 237 fasci/m^2 . Le altre 2 stazioni esibivano invece condizioni simili a quelle rilevate in C1 con perdita totale delle foglie o presenza di residui di foglie strappate ed, inoltre, evidenti segni di insabbiamento della prateria naturale a testimonianza del movimento di ingenti quantità di sabbia.

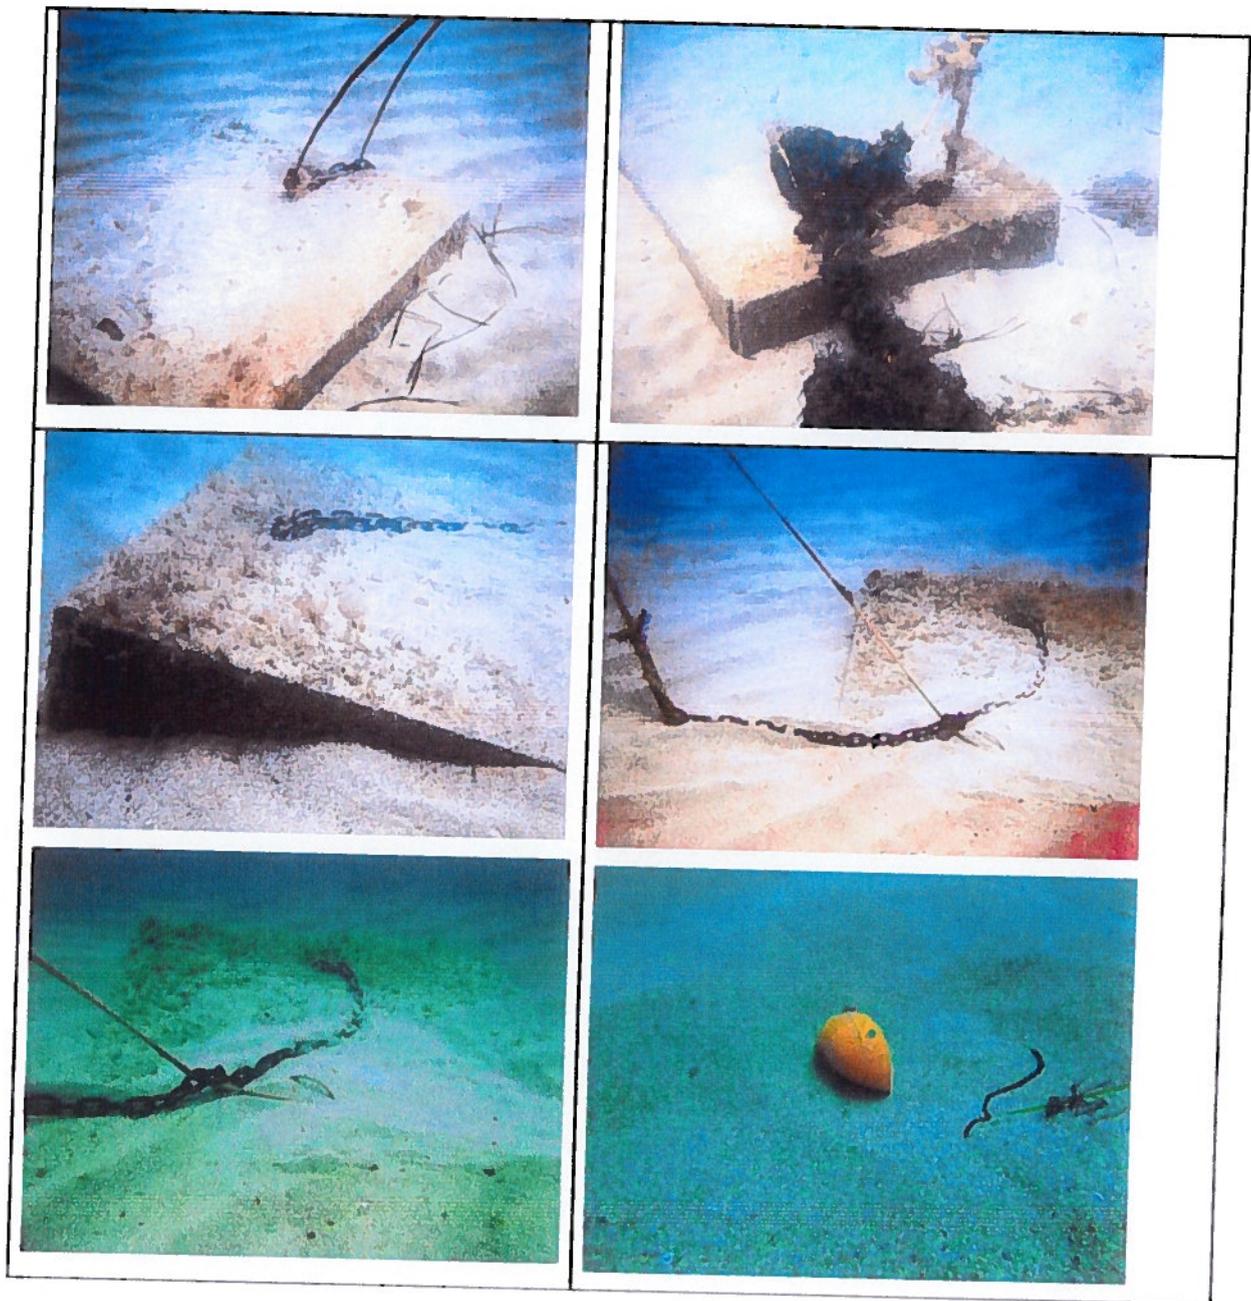
In relazione al punto 1, qui di seguito alcune immagini dei corpi morti sepolti dalla sabbia in prossimità delle aree di impianto.

Fig.1. Corpi morti di calcestruzzo sommersi quasi completamente dall'accumulo di sabbia con evidenti "ripple marks" adiacenti. Nell'ultima foto in basso a destra, uno dei gavitelli usati per segnalare le aree di monitoraggio affiora appena dalla sabbia che ha coperto il sagolino lungo più di 60 cm che lo lega alla stuoia che giace sotto la sabbia.

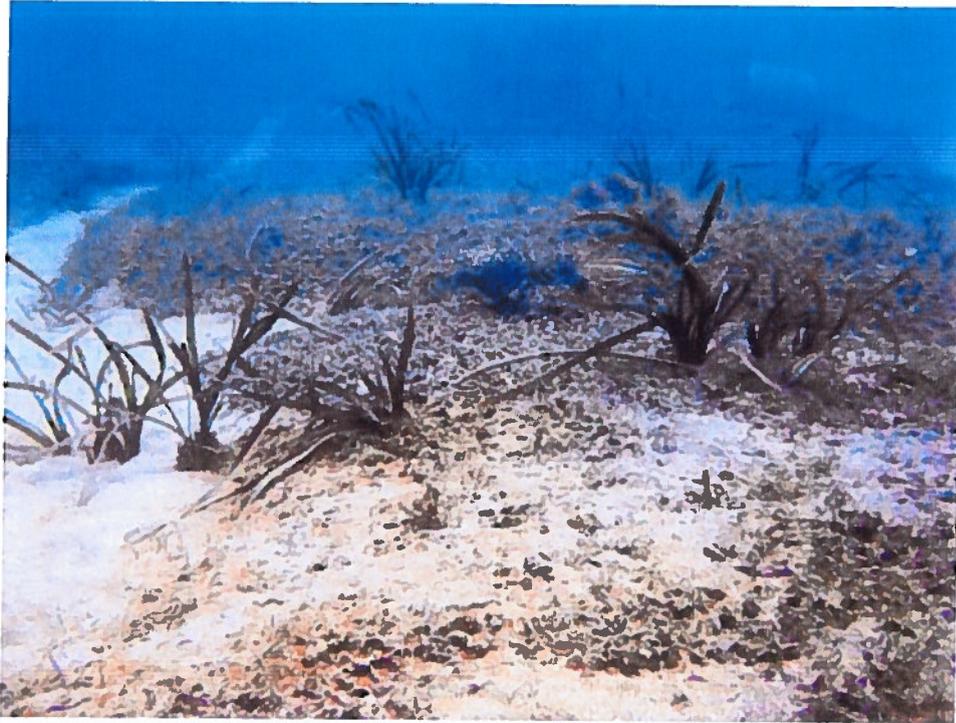
A

Fig. 2. Talee residue su stuoie ancora *in situ* (A) e picchetti metallici affioranti (B).
