AUTORITA' PORTUALE DI CIVITAVECCHIA, FIUMICINO E GAETA
OPERE STRATEGICHE PER IL PORTO DI CIVITAVECCHIA

SERVIZIO DI ESPIANTO DI TALEE DI POSIDONIA
OCEANICA DAI FONDALI TRA PUNTA S. AGOSTINO E PUNTA
MATTONARA NEL PORTO DI CIVITAVECCHIA E
REIMPIANTO DELLE MEDESIME TALEE NEI FONDALI TRA
PUNTA DEL PECORARO E CAPO LINARO IN COMUNE DI
SANTA MARINELLA, COMPRENSIVA DEI SERVIZI DI
GEOREFERENZIAZIONE, MAPPATURA E MONITORAGGIO
QUINQUENNALE. CIG: 31184301D8

RELAZIONE RAPPORTO di MONITORAGGIO ANNO 2012-2013

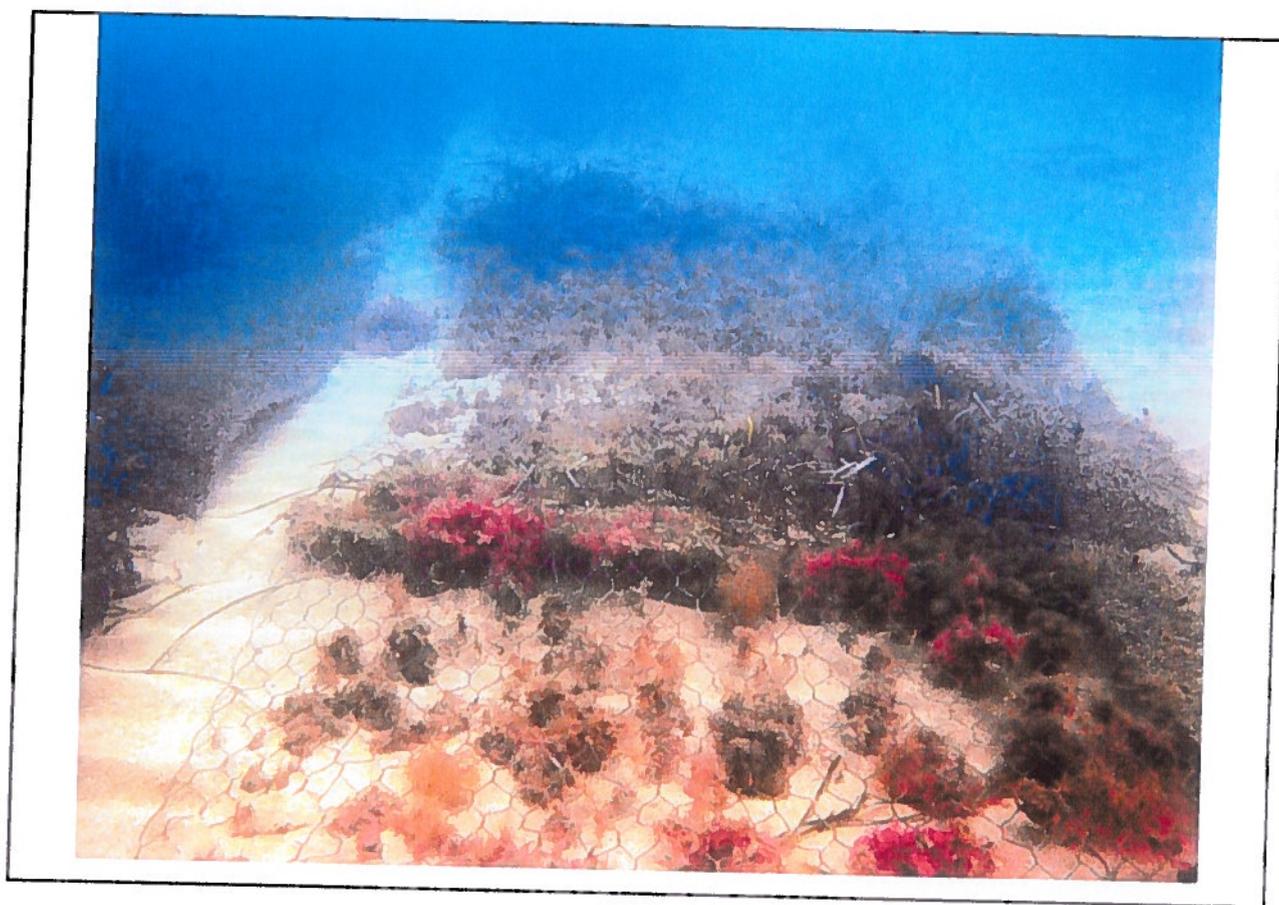
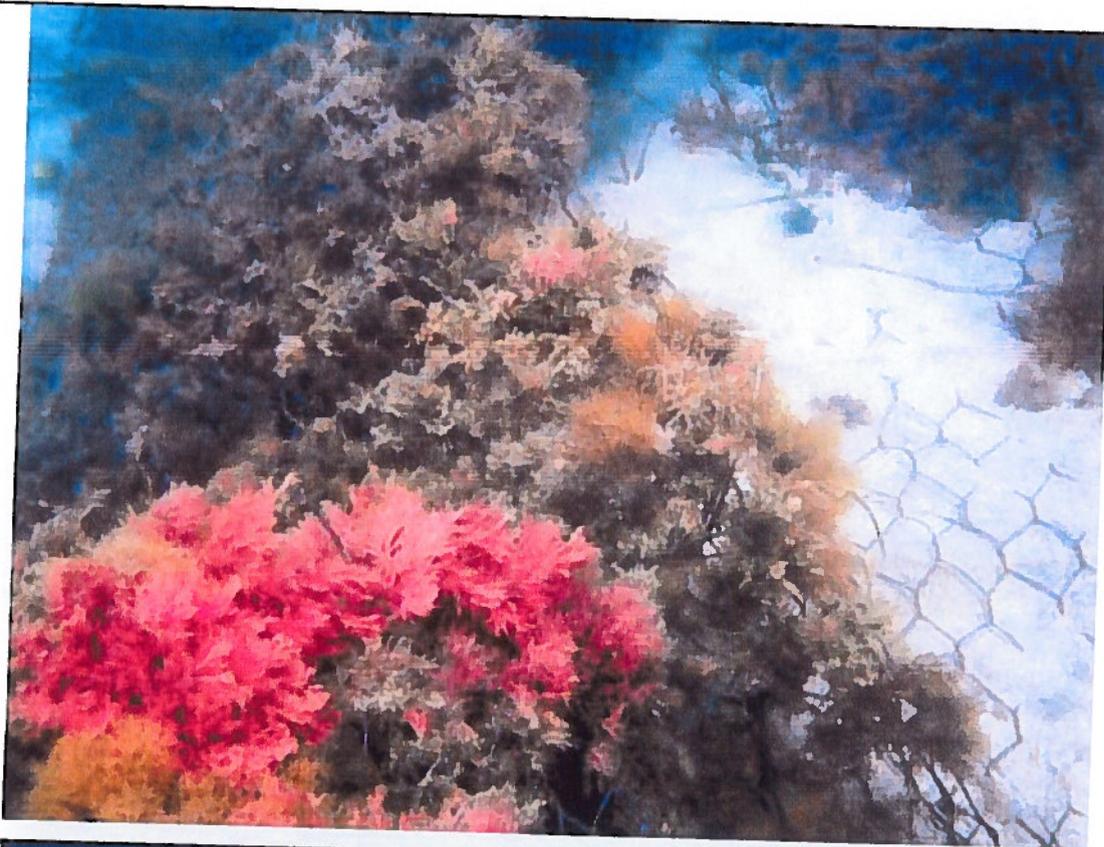
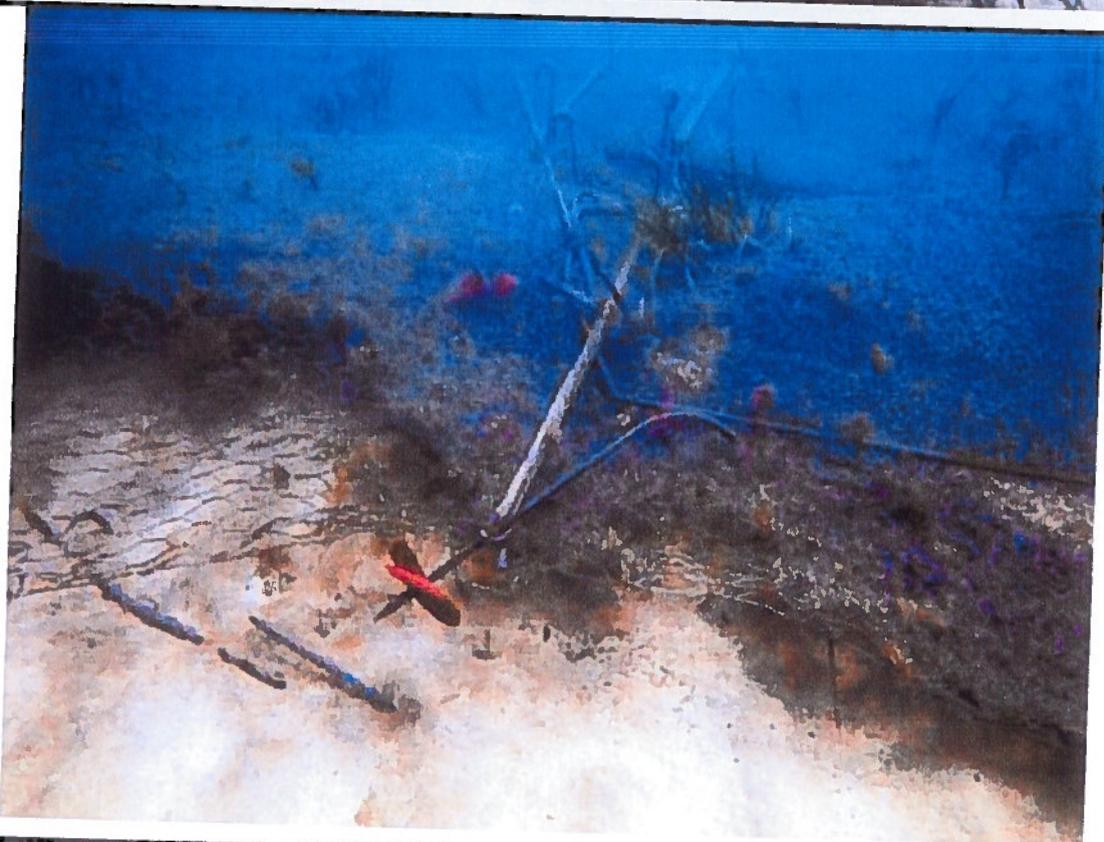
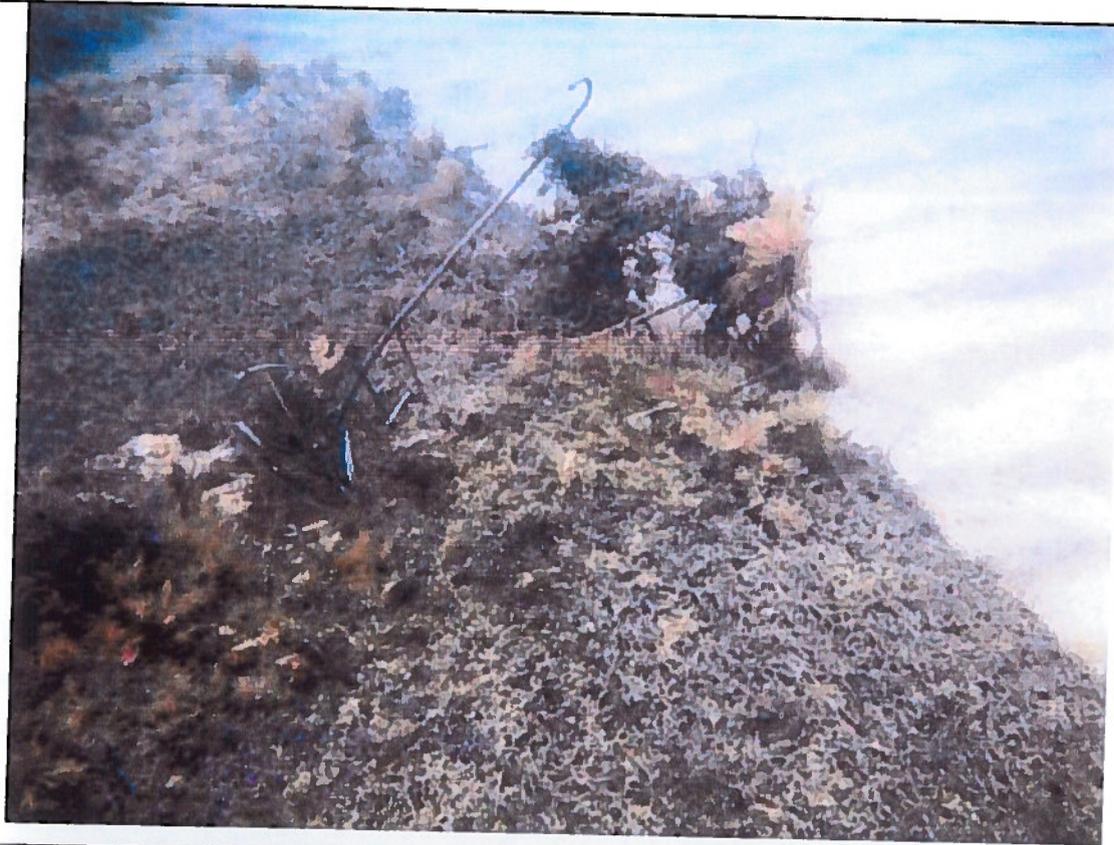
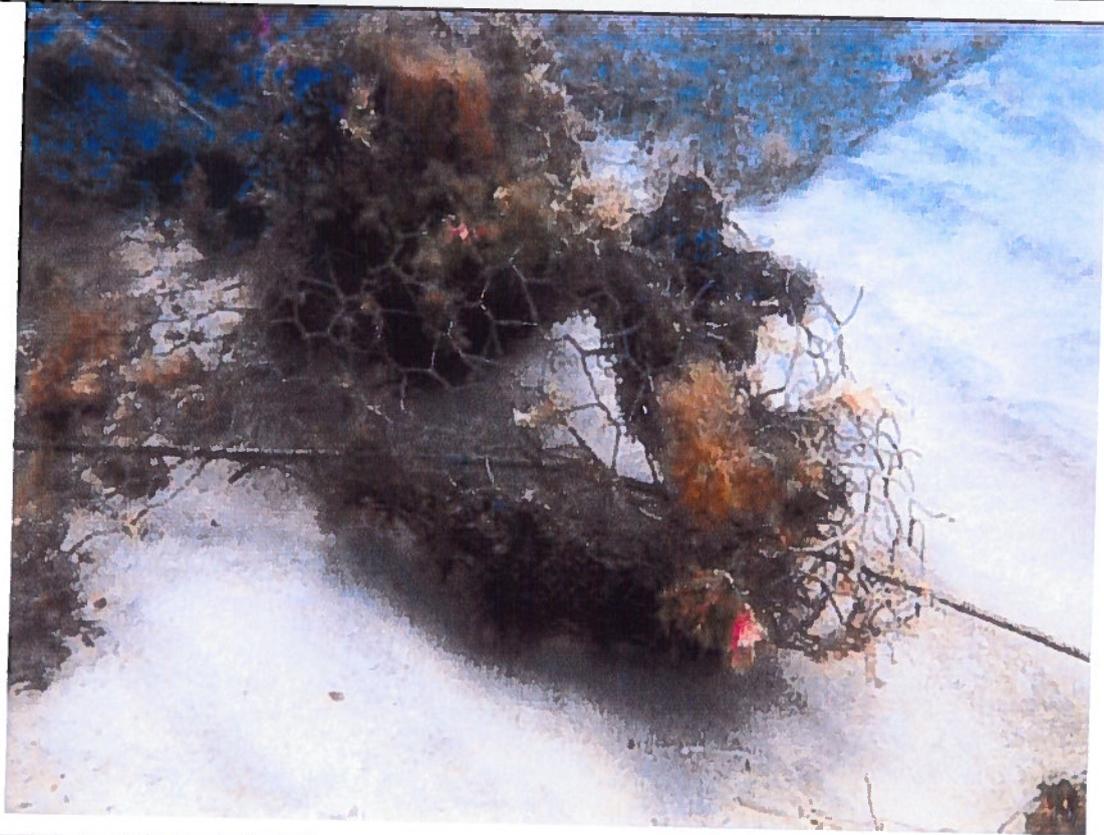
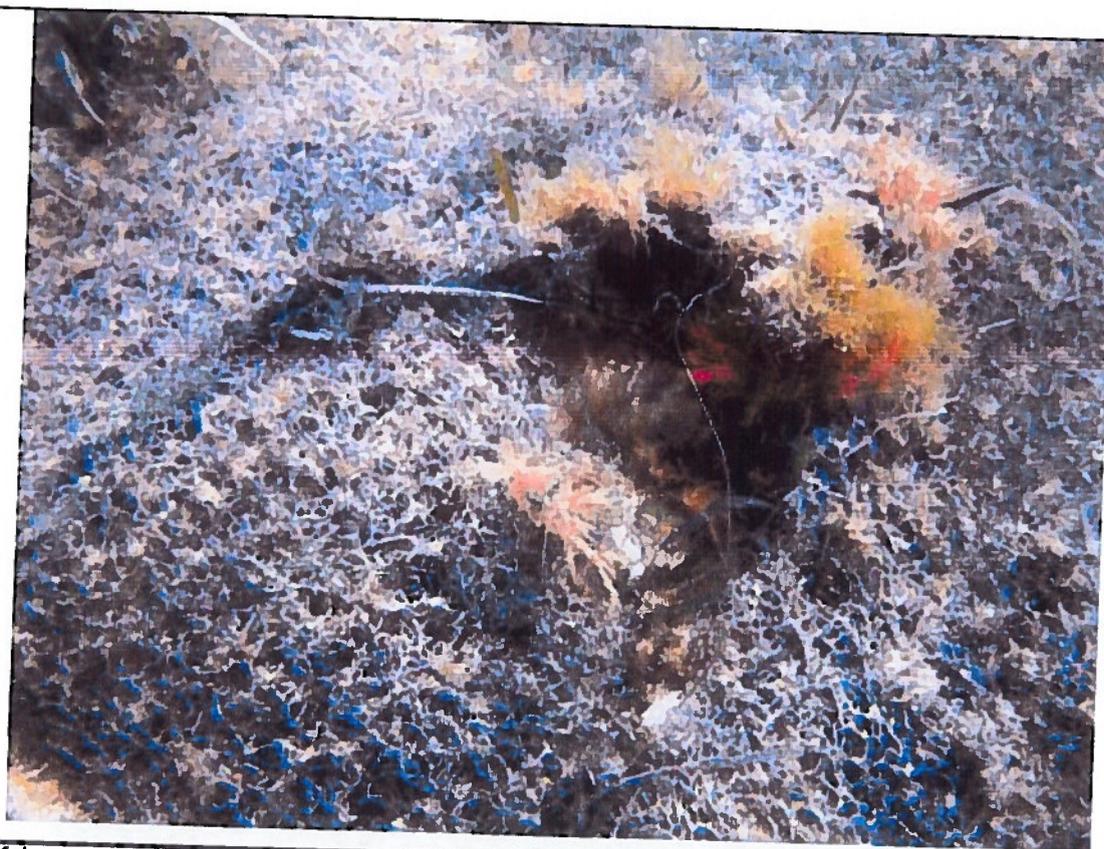
Di seguito alcune immagini relative ai danni rilevati.

Nelle foto precedenti vari esempi di stuoie danneggiate dagli ancoraggi. Sono evidenti 1) l'asportazione di porzioni di rivestimento plastico, 2) lo scalzamento delle stuoie dal fondo, 3) il piegamento dei picchetti metallici con loro parziale o totale sollevamento.

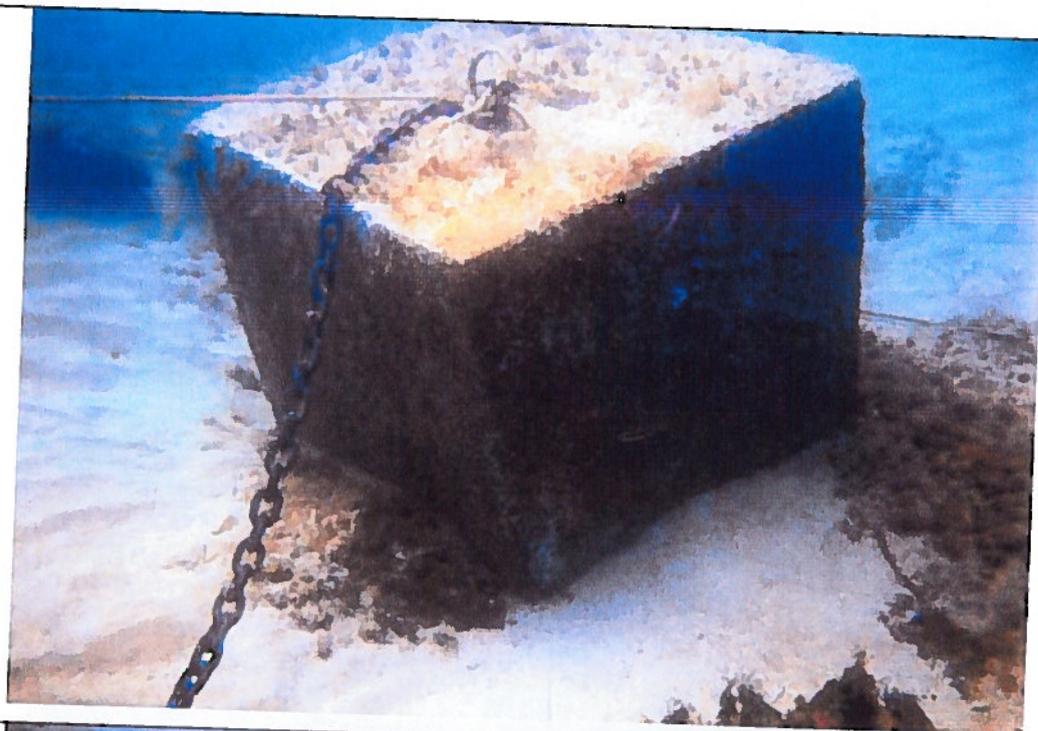
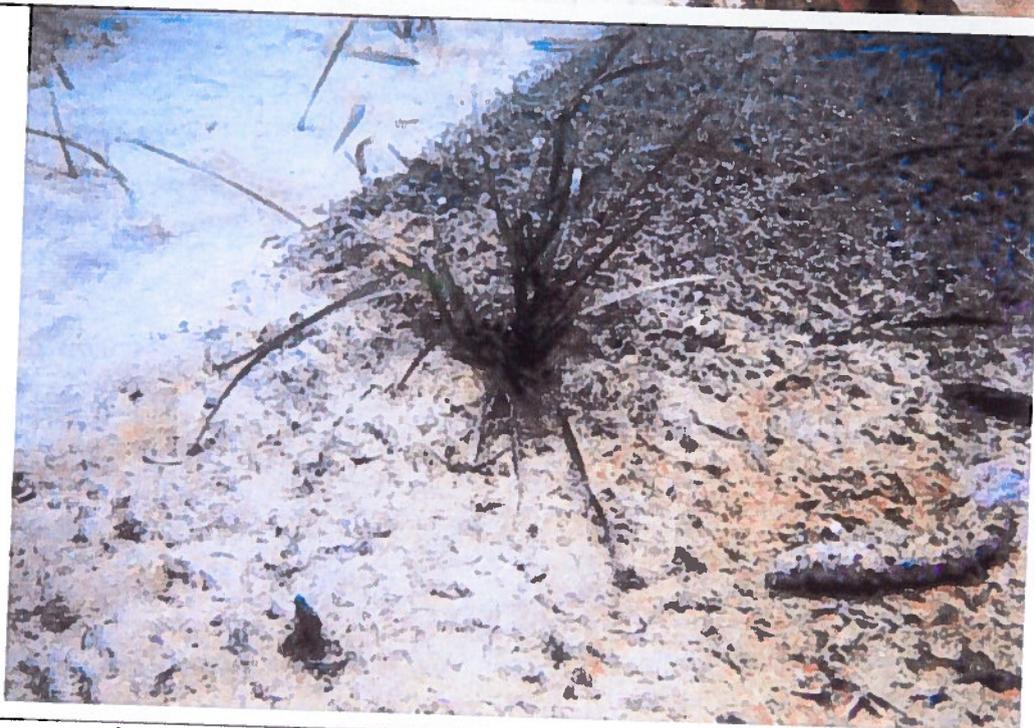
Nelle foto precedenti: corpo morto e supporto moderatamente insabbiati.

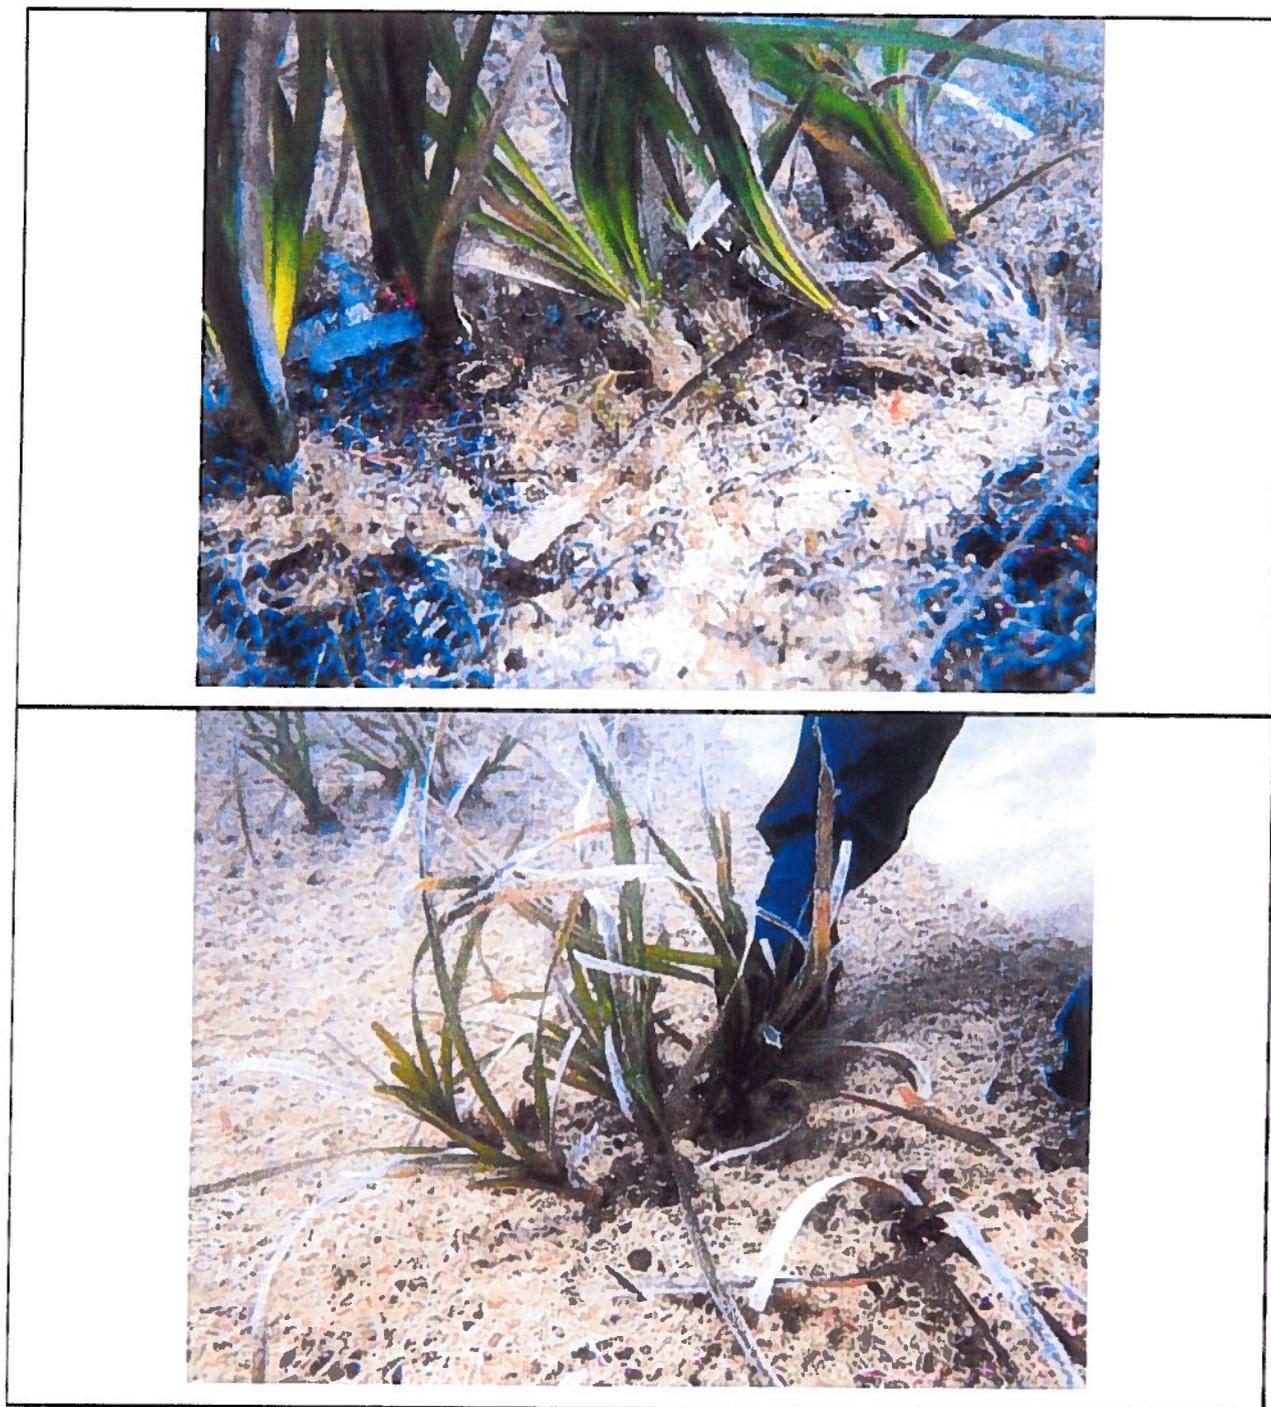
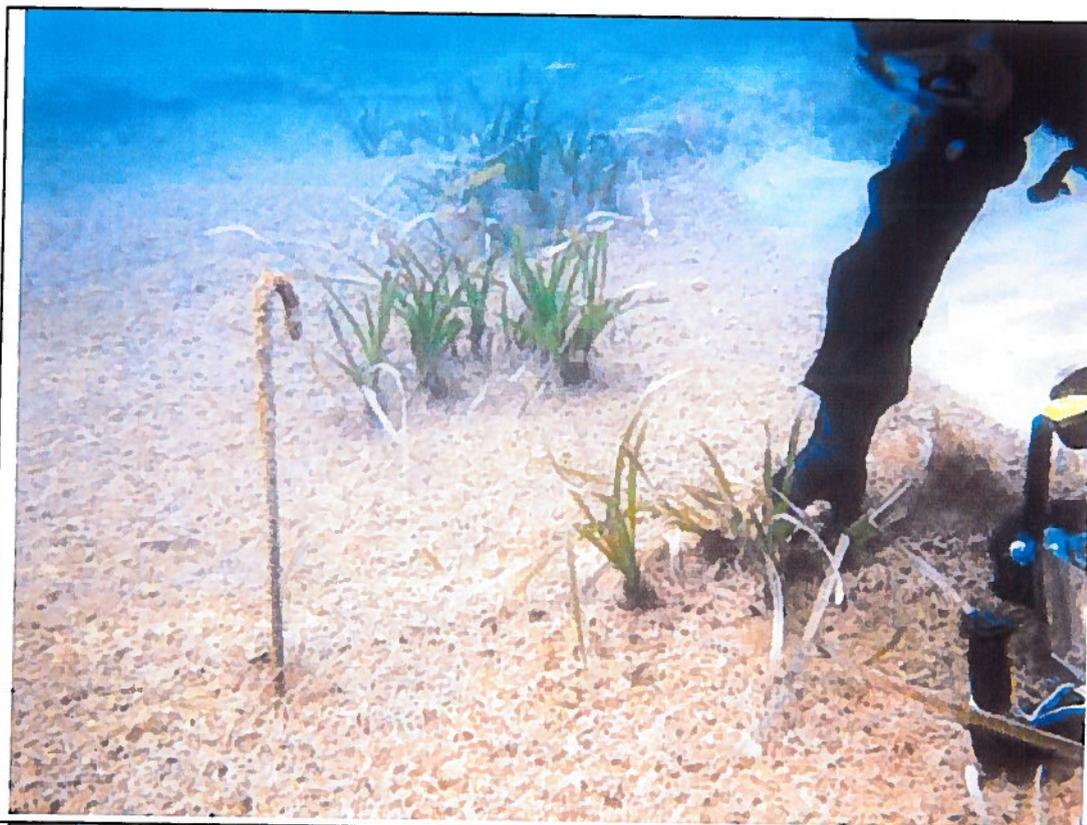
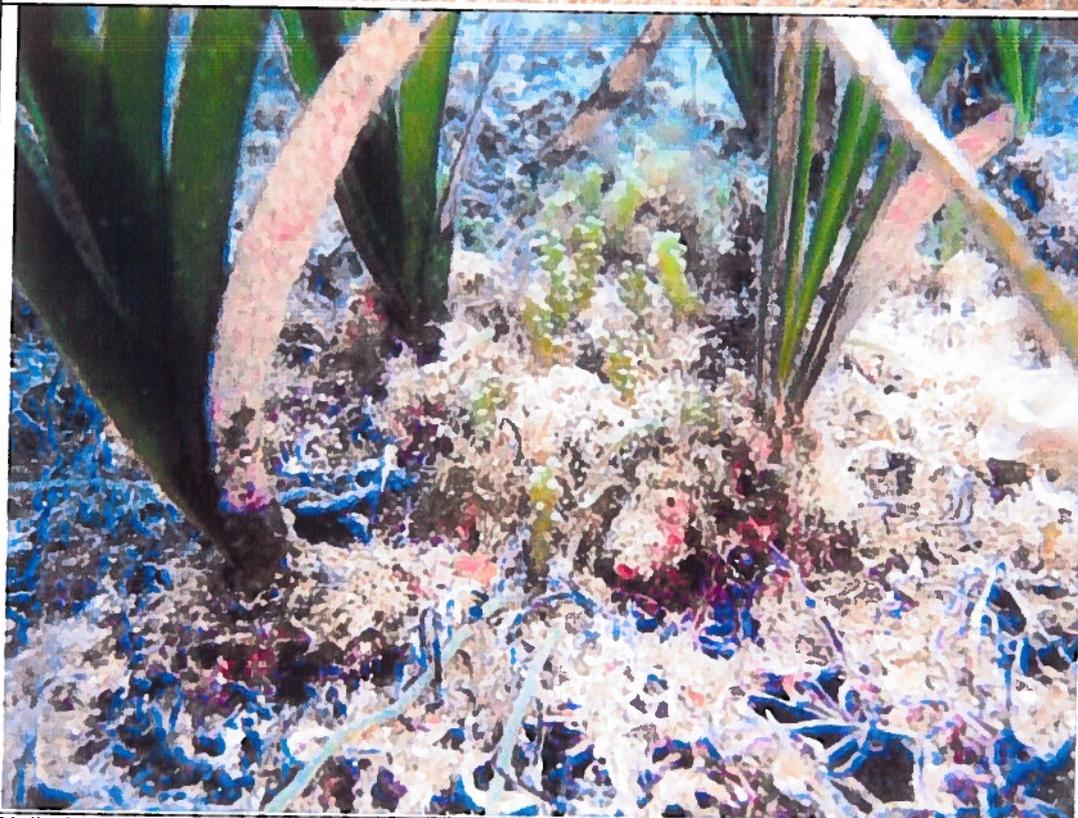
Nelle foto precedenti, talee nell'area R1. Si evidenzia lo stato di salute dei singoli fasci, la duplicazione di qualche fascio e la presenza di una flora epifita sia sulle foglie che sui rizomi che denota lo stato vegetativo ottimale e l'inizio di un processo di "naturalizzazione" del substrato artificiale.

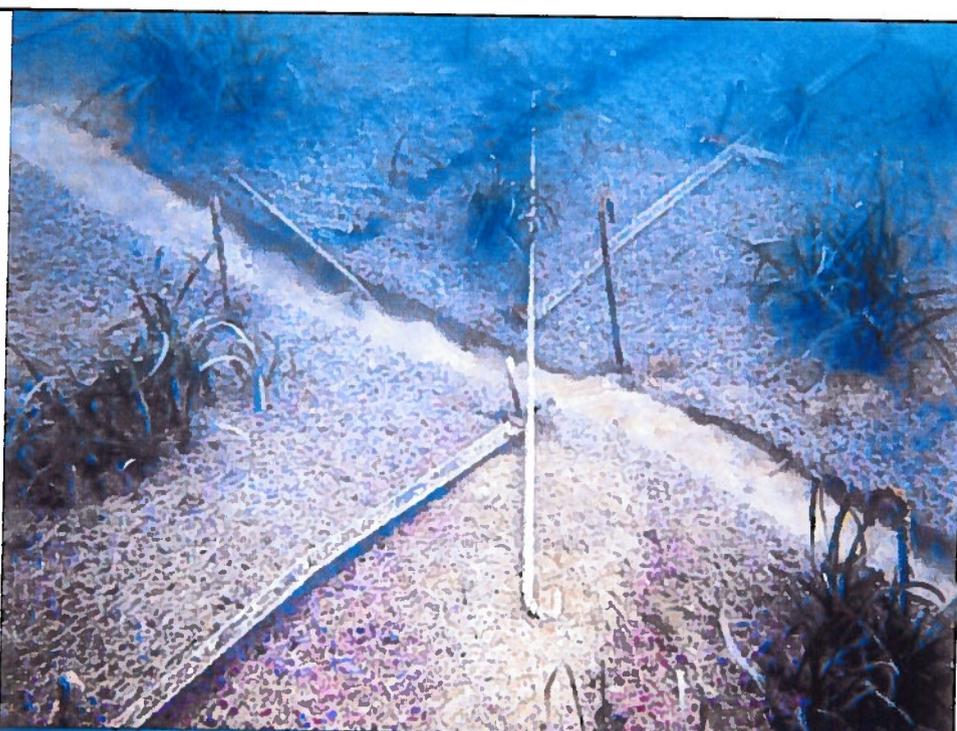
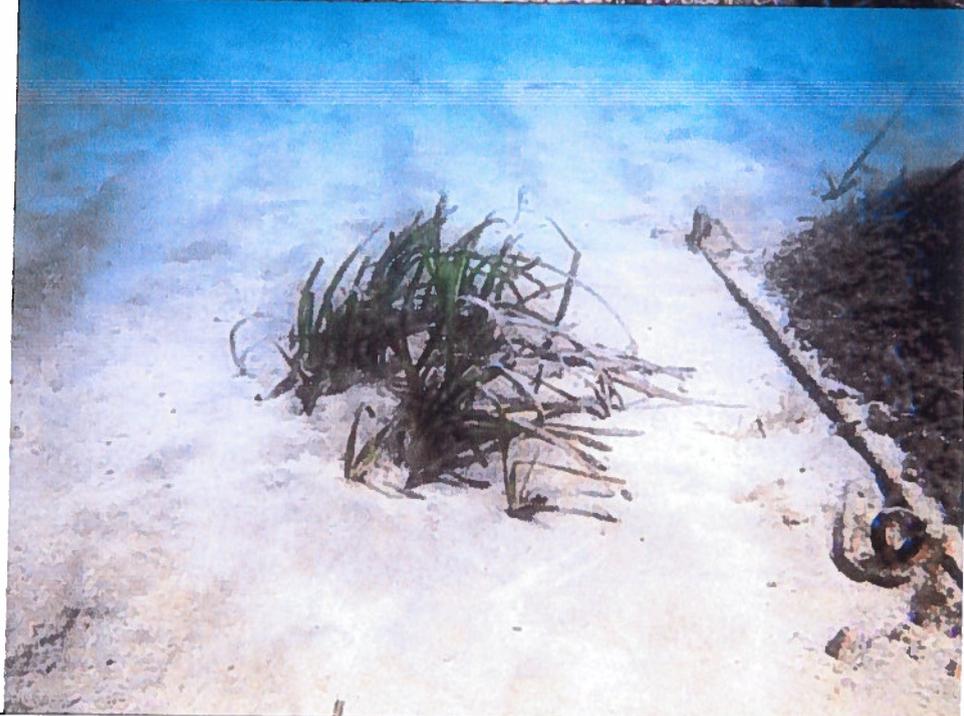
Nelle foto precedenti. Alcune aree in cui si notano supporti moderatamente insabbiati e supporti parzialmente sollevati che potrebbero ipoteticamente essere riutilizzati per un parziale restauro dell'area di impianto R1.

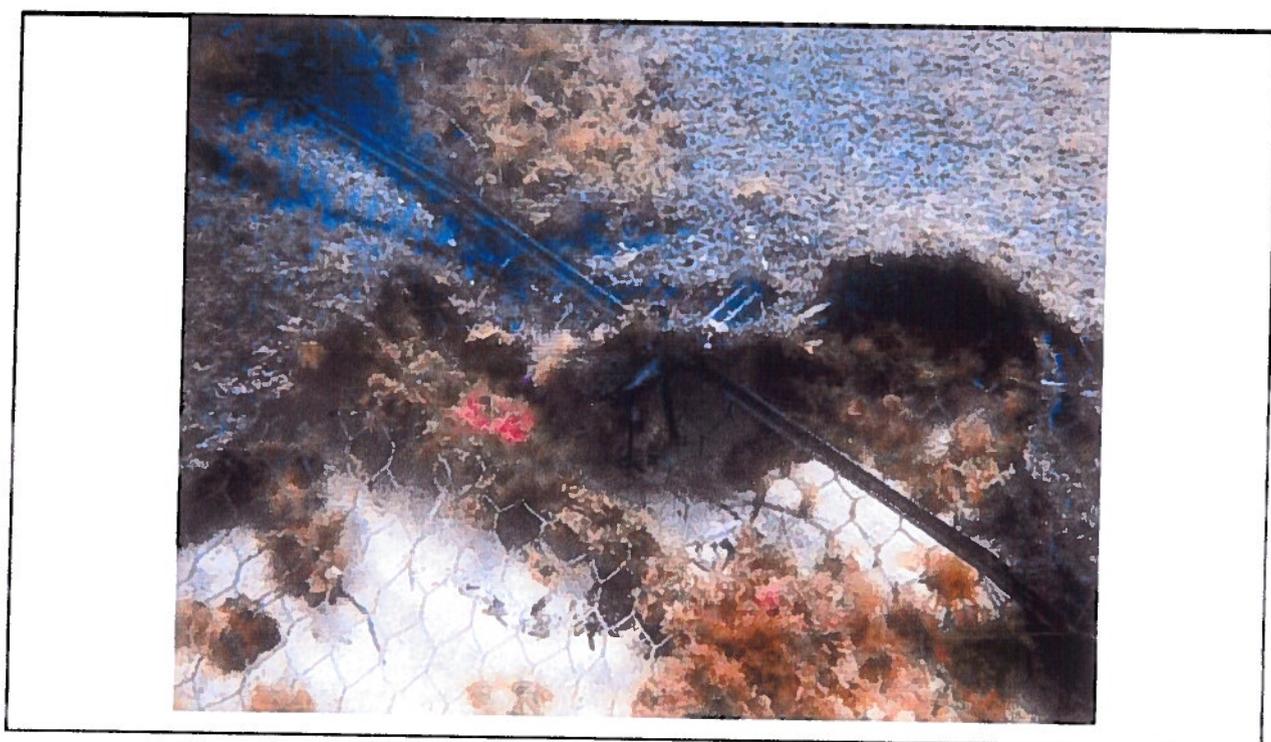
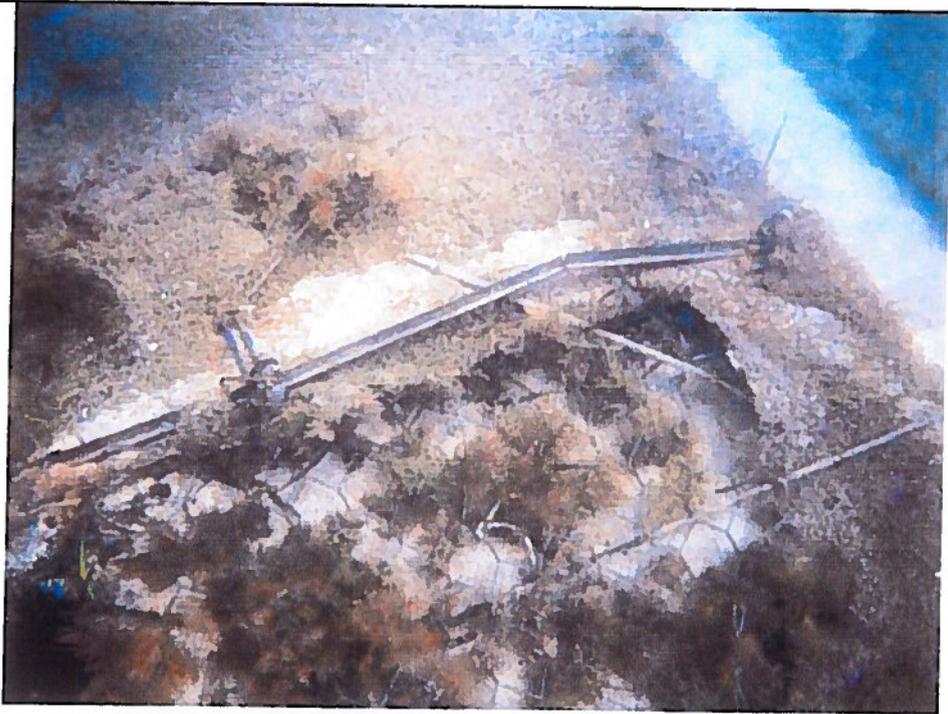
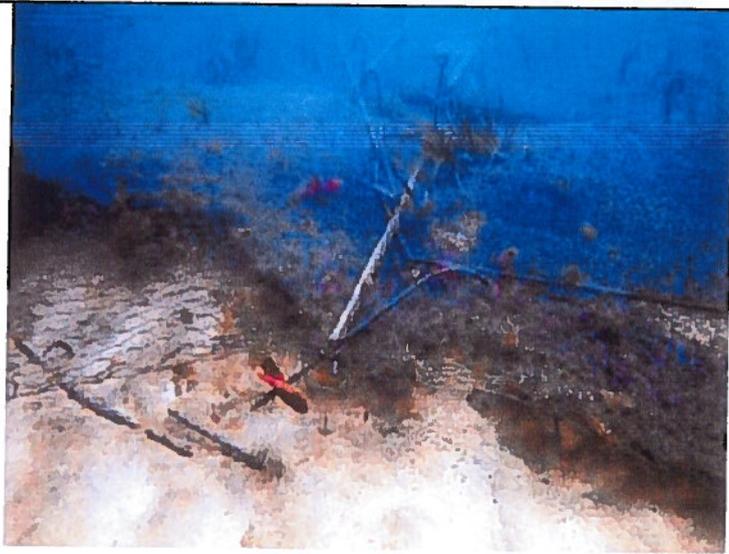
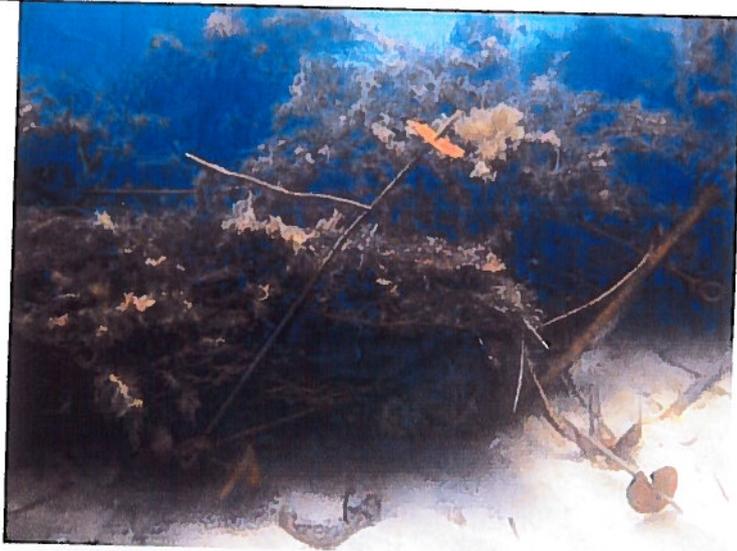
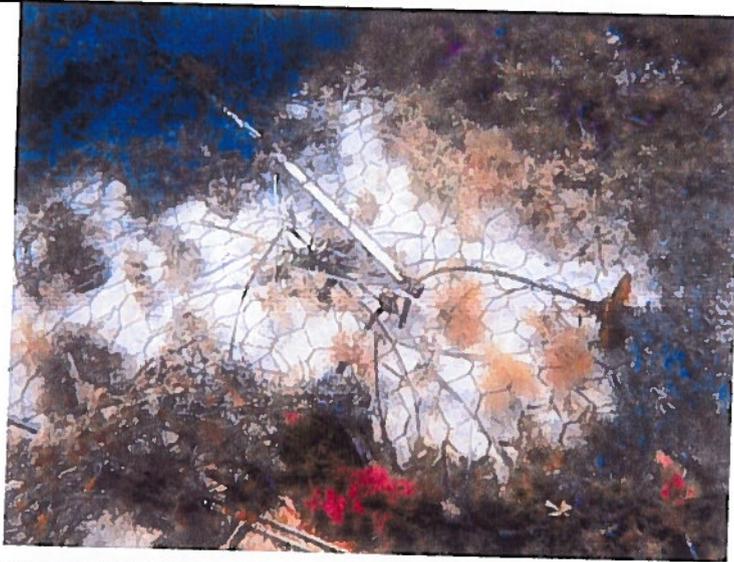
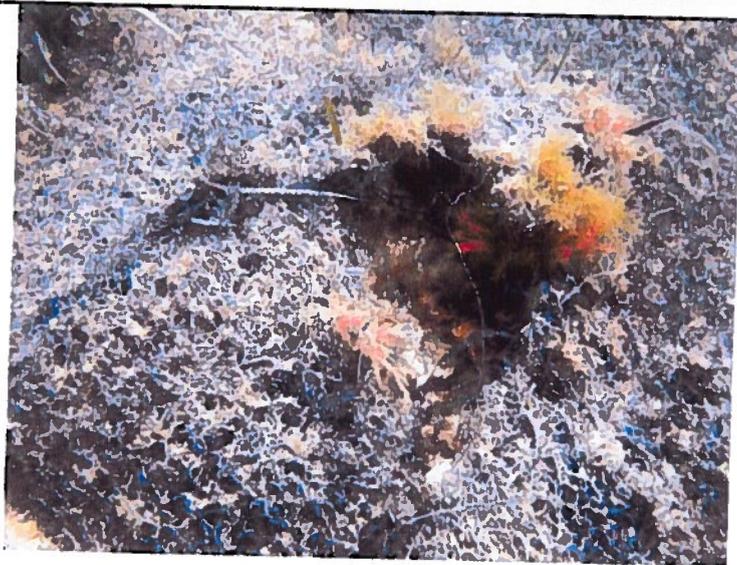
Nelle foto precedenti. Diversi aspetti di danno da ancoraggi sui supporti nell'area R1 con evidenti strappi e sollevamenti. Inseidiamento di diverse specie di macroalghe bentoniche.

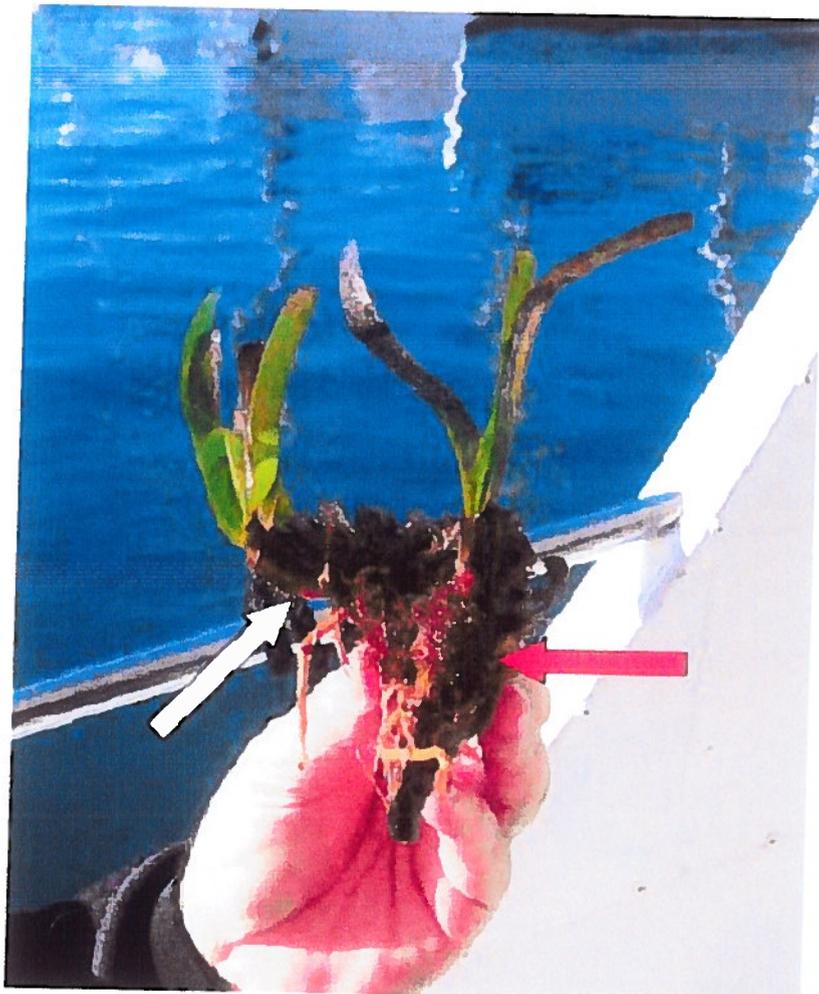
Foto 7.1.3. Talea ortotropa (freccia rossa) dalla quale si dipartono nuovi fasci fogliari a portamento plagiotropo (freccia bianca). Evidenti anche le radici.
