**AUTOSTRADA DELLA CISA A15
RACCORDO AUTOSTRADALE A15/A22
CORRIDOIO PLURIMODALE TIRRENO-BRENNERO
RACCORDO AUTOSTRADALE FRA L' AUTOSTRADA DELLA CISA-FONTEVIVO (PR)
E L' AUTOSTRADA DEL BRENNERO-NOGAROLE ROCCA (VR). I LOTTO.**

**GENERALE
PIANO DI MONITORAGGIO E GESTIONE AMBIENTALE
CANTIERI
GENERALE
Quadro informativo esistente
Schede ricettori Acque superficiali**

SCHEDE RICETTORI – Corpi idrici

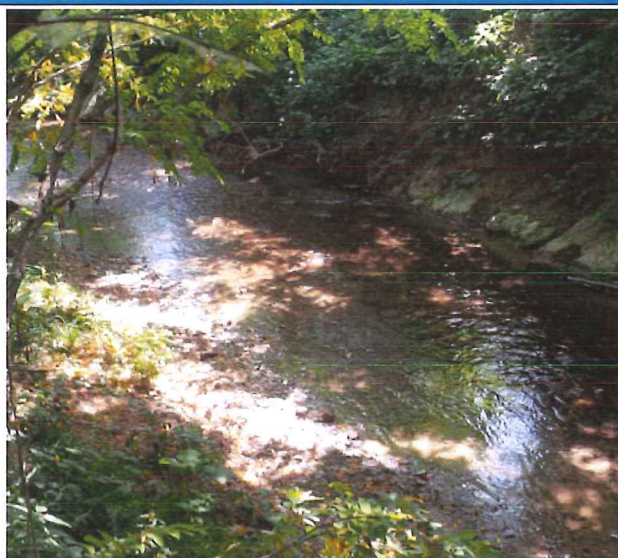
Foto n. 1

Data di censimento 04.07.2014	Senso scorrimento acqua: verso nord
Localizzazione geografica	Vincoli
Località:	<input checked="" type="checkbox"/> Iscritto nel registro delle acque pubbliche
Comuni: Fontevivo e Fontanellato	<input type="checkbox"/> Delimitazione delle fasce fluviali o altre forme di tutela idrogeologica
Provincia: Parma	
Regione: Emilia Romagna	
Caratteristiche idrauliche del corso d'acqua	
Bacino: TARO	
Pendenza:	<input checked="" type="checkbox"/> < 30° <input type="checkbox"/> 30°-60° <input type="checkbox"/> > 60°
Lunghezza dell'asta principale [m]: 38.000	Larghezza [m]: varia
Substrato: limo, ghiaia	
Carattere:	<input checked="" type="checkbox"/> naturale <input type="checkbox"/> artificiale
Sezione:	
<input type="checkbox"/> complessa	
<input type="checkbox"/> circolare	
<input checked="" type="checkbox"/> trapezoidale	
<input type="checkbox"/> rettangolare	
Uso idrico	
<input type="checkbox"/> scolo

<input type="checkbox"/> irrigazione da a	
<input checked="" type="checkbox"/> promiscuo	
Portata di riferimento [m³/s]: 50 anni: - 100 anni: 74 200 anni: 130	
Sezione di riferimento: Foce in Taro	
Velocità [m/s] Sezione di riferimento: n.d.	
Caratteristiche ambientali del corso d'acqua	
Descrizione geomorfologica	
Alveo regolare e pensile nel tratto a valle della via Emilia (S.S. 9)	
Caratteristiche dell'ecosistema acquatico e ripariale	
Copertura arborea frammentaria e circoscritta; prevalgono le coltivazioni agricole. Presenza di macchie di vegetazione ripariale.	
Presenze antropiche che possono condizionare la qualità delle acque

Attività agricola, infrastrutture viarie; attività industriale		
Immissione di corsi d'acqua presenti nell'area		
Nessuna		
Scarichi presenti nell'area		
Non individuati		
Opere di presa presenti nell'area		
Non individuati		
Opere idrauliche differenti dalle precedenti presenti nell'area		
Non individuati		
Interferenze previste con il corso d'acqua		
Fase di cantiere		
<input type="checkbox"/> Autostrada	<input type="checkbox"/> Attraversamento	<input checked="" type="checkbox"/> Viadotto
<input type="checkbox"/> Viabilità ordinaria	<input type="checkbox"/> Deviazione	<input type="checkbox"/> Trincea
<input type="checkbox"/> Viabilità minore	<input type="checkbox"/> Sovrapposizione	<input type="checkbox"/> Rilevato
<input type="checkbox"/> Cantiere	<input type="checkbox"/> Scarico reflui domestici	<input type="checkbox"/> Galleria artificiale
<input type="checkbox"/> Autostazione	<input type="checkbox"/> scarico acque piattaforma	<input type="checkbox"/> Galleria naturale

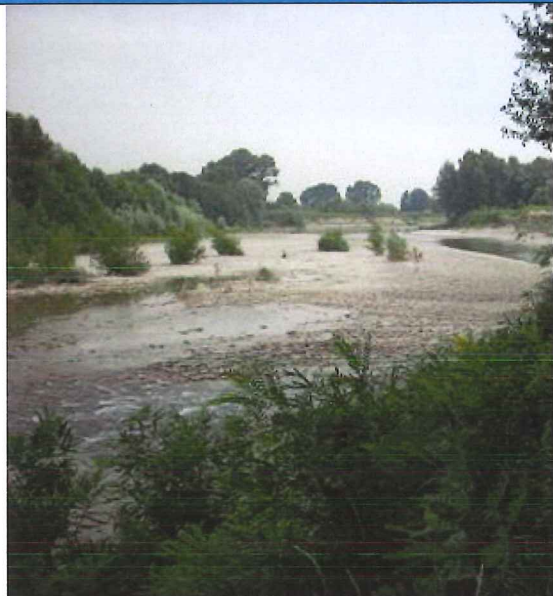
Foto n. 2

Data di censimento 04.07.2014	Senso scorrimento acqua: verso nord
Localizzazione geografica	Vincoli
Località:	<input checked="" type="checkbox"/> Iscritto nel registro delle acque pubbliche
Comuni: Parma, Fontanellato	<input type="checkbox"/> Delimitazione delle fasce fluviali o altre forme di tutela idrogeologica
Provincia: Parma	
Regione: Emilia Romagna	
Caratteristiche idrauliche del corso d'acqua	
Bacino: TARO	
Pendenza:	<input checked="" type="checkbox"/> < 30° <input type="checkbox"/> 30°-60° <input type="checkbox"/> > 60°
Lunghezza dell'asta principale [m]: 126.000	Larghezza [m]: varia
Substrato: ghiaia, sabbia, limo	
Carattere:	<input checked="" type="checkbox"/> naturale <input type="checkbox"/> artificiale
Sezione:	
<input checked="" type="checkbox"/> complessa	
<input type="checkbox"/> circolare	
<input type="checkbox"/> trapezoidale	
<input type="checkbox"/> rettangolare	
Uso idrico	
<input type="checkbox"/> scolo

<input type="checkbox"/> irrigazione da a	
<input checked="" type="checkbox"/> promiscuo	
Portata di riferimento [m³/s]: 50 anni: - 100 anni: 2466 200 anni: 2719	
Sezione di riferimento: Viarolo	
Velocità [m/s] Sezione di riferimento: n.d.	
Caratteristiche ambientali del corso d'acqua	
Descrizione geomorfologica	
Zona di conoide; alveo meandriforme e a bassa pendenza; fondo alveo passa da ghiaioso-sabbioso ad argillo-limoso con vegetazione lungo le rive	
Caratteristiche dell'ecosistema acquatico e ripariale	
Presenza di vegetazione ripariale e di coltivazioni agricole.

Presenze antropiche che possono condizionare la qualità delle acqua Attività agricola, infrastrutture viarie; attività industriale		
Immissione di corsi d'acqua presenti nell'area Recchio		
Scarichi presenti nell'area Non individuati		
Opere di presa presenti nell'area Non individuati		
Opere idrauliche differenti dalle precedenti presenti nell'area Non individuati		
Interferenze previste con il corso d'acqua		
Fase di cantiere		
<input type="checkbox"/> Autostrada	<input type="checkbox"/> Attraversamento	<input checked="" type="checkbox"/> Viadotto
<input type="checkbox"/> Viabilità ordinaria	<input type="checkbox"/> Deviazione	<input type="checkbox"/> Trincea
<input type="checkbox"/> Viabilità minore	<input type="checkbox"/> Sovrapposizione	<input type="checkbox"/> Rilevato
<input type="checkbox"/> Cantiere	<input type="checkbox"/> Scarico reflui domestici	<input type="checkbox"/> Galleria artificiale

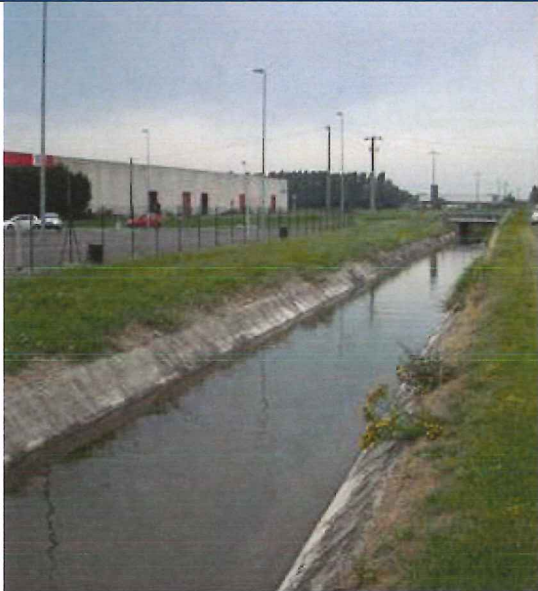
Foto n. 3

Data di censimento 04.07.2014	Senso scorrimento acqua: verso nord
Localizzazione geografica	Vincoli
Località:-	<input type="checkbox"/> Iscritto nel registro delle acque pubbliche
Comuni: Trecasali	<input type="checkbox"/> Delimitazione delle fasce fluviali o altre forme di tutela idrogeologica
Provincia: Parma	
Regione: Emilia Romagna	
Caratteristiche idrauliche del corso d'acqua	
Bacino: Taro	
Pendenza:	<input checked="" type="checkbox"/> < 30° <input type="checkbox"/> 30°-60° <input type="checkbox"/> > 60°
Lunghezza dell'asta principale [m]: 5.400	Larghezza [m]: varia
Substrato: erbaceo, cemento	
Carattere:	<input type="checkbox"/> naturale <input checked="" type="checkbox"/> artificiale
Sezione:	
<input type="checkbox"/> complessa	
<input type="checkbox"/> circolare	
<input checked="" type="checkbox"/> trapezoidale	
<input type="checkbox"/> rettangolare	
Uso idrico	
<input type="checkbox"/> scolo	
<input type="checkbox"/> irrigazione da a

<input checked="" type="checkbox"/> promiscuo	
Portata di riferimento [m³/s]: 50 anni: - 100 anni: 200 anni:	
Sezione di riferimento: n.d.	
Velocità [m/s] Sezione di riferimento: n.d.	
Caratteristiche ambientali del corso d'acqua	
Descrizione geomorfologica	
Canale artificiale di pianura	
Caratteristiche dell'ecosistema acquatico e ripariale	
Vegetazione erbacea	
Presenze antropiche che possono condizionare la qualità delle acqua

Attività agricola		
Immissione di corsi d'acqua presenti nell'area		
Nessuna		
Scarichi presenti nell'area		
Non individuati		
Opere di presa presenti nell'area		
Non individuati		
Opere idrauliche differenti dalle precedenti presenti nell'area		
Chiusa in corrispondenza dello scarico in Taro		
Interferenze previste con il corso d'acqua		
Fase di cantiere		
<input type="checkbox"/> Autostrada	<input type="checkbox"/> Attraversamento	<input type="checkbox"/> Viadotto
<input type="checkbox"/> Viabilità ordinaria	<input type="checkbox"/> Deviazione	<input type="checkbox"/> Trincea
<input type="checkbox"/> Viabilità minore	<input type="checkbox"/> Sovrapposizione	<input checked="" type="checkbox"/> Rilevato
<input type="checkbox"/> Cantiere	<input type="checkbox"/> Scarico reflui domestici	<input type="checkbox"/> Galleria artificiale
<input type="checkbox"/> Autostazione	<input type="checkbox"/> scarico acque piattaforma	<input type="checkbox"/> Galleria naturale

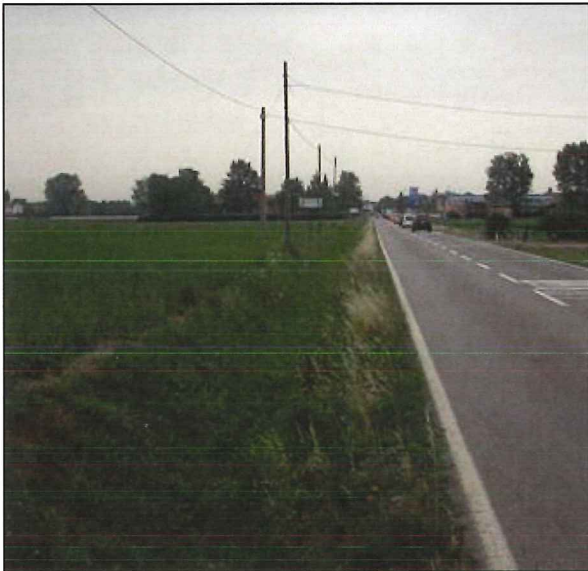
Foto n. 4

Data di censimento 04.07.2014	Senso scorrimento acqua: SW-NE
Localizzazione geografica	Vincoli
Località:-	<input type="checkbox"/> Iscritto nel registro delle acque pubbliche
Comuni: Trecasali	<input type="checkbox"/> Delimitazione delle fasce fluviali o altre forme di tutela idrogeologica
Provincia: Parma	
Regione: Emilia Romagna	
Caratteristiche idrauliche del corso d'acqua	
Bacino: Taro	
Pendenza:	<input checked="" type="checkbox"/> < 30° <input type="checkbox"/> 30°-60° <input type="checkbox"/> > 60°
Lunghezza dell'asta principale [m]: 5.400	Larghezza [m]: varia
Substrato: limo, erbaceo	
Carattere:	<input type="checkbox"/> naturale <input checked="" type="checkbox"/> artificiale
Sezione:	
<input type="checkbox"/> complessa	
<input type="checkbox"/> circolare	
<input checked="" type="checkbox"/> trapezoidale	
<input type="checkbox"/> rettangolare	
Uso idrico	
<input type="checkbox"/> scolo	
<input type="checkbox"/> irrigazione da a

<input checked="" type="checkbox"/> promiscuo	
Portata di riferimento [m³/s]: 50 anni: - 100 anni: 200 anni:	
Sezione di riferimento: n.d.	
Velocità [m/s] Sezione di riferimento: n.d.	
Caratteristiche ambientali del corso d'acqua	
Descrizione geomorfologica	
Canale artificiale di pianura	
Caratteristiche dell'ecosistema acquatico e ripariale	
Vegetazione erbacea	
Presenze antropiche che possono condizionare la qualità delle acqua

Attività agricola		
Immissione di corsi d'acqua presenti nell'area		
Nessuna		
Scarichi presenti nell'area		
Non individuati		
Opere di presa presenti nell'area		
Non individuati		
Opere idrauliche differenti dalle precedenti presenti nell'area		
Non individuati		
Interferenze previste con il corso d'acqua		
Fase di cantiere		
<input type="checkbox"/> Autostrada	<input type="checkbox"/> Attraversamento	<input type="checkbox"/> Viadotto
<input type="checkbox"/> Viabilità ordinaria	<input type="checkbox"/> Deviazione	<input type="checkbox"/> Trincea
<input type="checkbox"/> Viabilità minore	<input type="checkbox"/> Sovrapposizione	<input checked="" type="checkbox"/> Rilevato
<input type="checkbox"/> Cantiere	<input type="checkbox"/> Scarico reflui domestici	<input type="checkbox"/> Galleria artificiale
<input type="checkbox"/> Autostazione	<input type="checkbox"/> scarico acque piattaforma	<input type="checkbox"/> Galleria naturale

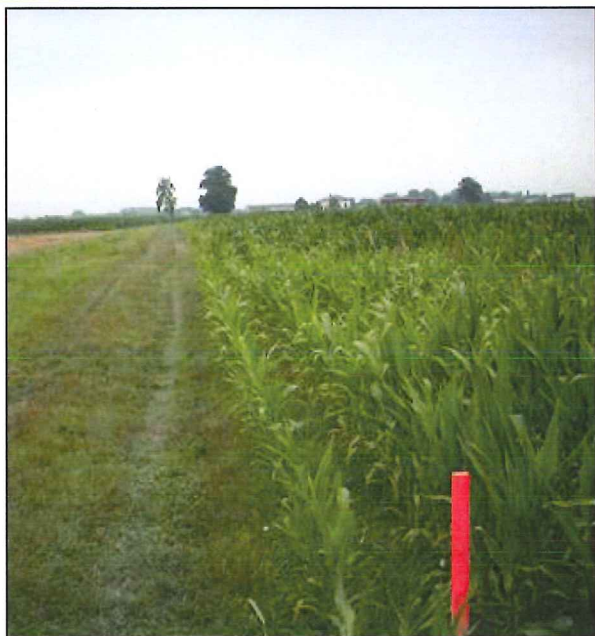
Foto n. 5

Data di censimento 04.07.2014	Senso scorrimento acqua: W-E
Localizzazione geografica Località:- Comuni: Trecasali	Vincoli <input type="checkbox"/> Iscritto nel registro delle acque pubbliche <input type="checkbox"/> Delimitazione delle fasce fluviali o altre forme di tutela idrogeologica
Provincia: Parma Regione: Emilia Romagna	
Caratteristiche idrauliche del corso d'acqua	
Bacino: Taro	
Pendenza:	<input checked="" type="checkbox"/> < 30° <input type="checkbox"/> 30°-60° <input type="checkbox"/> > 60°
Lunghezza dell'asta principale [m]: 5.400	Larghezza [m]: varia
Substrato: Erbaceo	
Carattere:	<input type="checkbox"/> naturale <input checked="" type="checkbox"/> artificiale
Sezione: <input type="checkbox"/> complessa <input type="checkbox"/> circolare <input checked="" type="checkbox"/> trapezoidale <input type="checkbox"/> rettangolare	
Usi idrici <input type="checkbox"/> scolo <input type="checkbox"/> irrigazione da a <input checked="" type="checkbox"/> promiscuo

Portata di riferimento [m³/s]: 50 anni: - 100 anni: 200 anni:	
Sezione di riferimento: n.d.	
Velocità [m/s] Sezione di riferimento: n.d.	
Caratteristiche ambientali del corso d'acqua	
Descrizione geomorfologica Canale artificiale di pianura	
Caratteristiche dell'ecosistema acquatico e ripariale

Vegetazione erbacea		
Presenze antropiche che possono condizionare la qualità delle acqua		
Attività agricola		
Immissione di corsi d'acqua presenti nell'area		
Nessuna		
Scarichi presenti nell'area		
Non individuati		
Opere di presa presenti nell'area		
Non individuati		
Opere idrauliche differenti dalle precedenti presenti nell'area		
Non individuati		
Interferenze previste con il corso d'acqua		
Fase di cantiere		
<input type="checkbox"/> Autostrada	<input type="checkbox"/> Attraversamento	<input type="checkbox"/> Viadotto
<input type="checkbox"/> Viabilità ordinaria	<input type="checkbox"/> Deviazione	<input type="checkbox"/> Trincea
<input type="checkbox"/> Viabilità minore	<input type="checkbox"/> Sovrapposizione	<input checked="" type="checkbox"/> Rilevato
<input type="checkbox"/> Cantiere	<input type="checkbox"/> Scarico reflui domestici	<input type="checkbox"/> Galleria artificiale
<input type="checkbox"/> Autostazione	<input type="checkbox"/> scarico acque piattaforma	<input type="checkbox"/> Galleria naturale

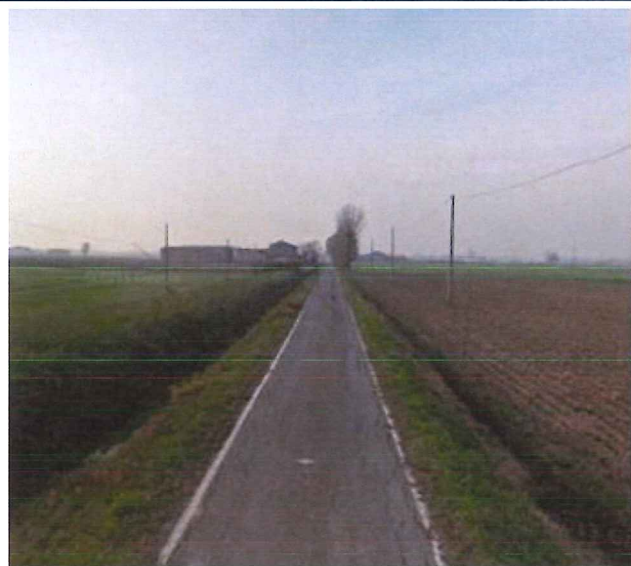
Foto n. 6

Data di censimento 04.07.2014	Senso scorrimento acqua: W-E
Localizzazione geografica	Vincoli
Località:-	<input type="checkbox"/> Iscritto nel registro delle acque pubbliche
Comuni: Trecasali	<input type="checkbox"/> Delimitazione delle fasce fluviali o altre forme di tutela idrogeologica
Provincia: Parma	
Regione: Emilia Romagna	
Caratteristiche idrauliche del corso d'acqua	
Bacino: Taro	
Pendenza:	<input checked="" type="checkbox"/> < 30° <input type="checkbox"/> 30°-60° <input type="checkbox"/> > 60°
Lunghezza dell'asta principale [m]: 5.400	Larghezza [m]: varia
Substrato: limo, erbaceo	
Carattere:	<input type="checkbox"/> naturale <input checked="" type="checkbox"/> artificiale
Sezione:	
<input type="checkbox"/> complessa	
<input type="checkbox"/> circolare	
<input checked="" type="checkbox"/> trapezoidale	
<input type="checkbox"/> rettangolare	
Uso idrico	
<input type="checkbox"/> scolo	
<input type="checkbox"/> irrigazione da a

<input checked="" type="checkbox"/> promiscuo	
Portata di riferimento [m³/s]: 50 anni: - 100 anni: 200 anni:	
Sezione di riferimento: n.d.	
Velocità [m/s] Sezione di riferimento: n.d.	
Caratteristiche ambientali del corso d'acqua	
Descrizione geomorfologica	
Canale artificiale di pianura	
Caratteristiche dell'ecosistema acquatico e ripariale	
Vegetazione erbacea	
Presenze antropiche che possono condizionare la qualità delle acqua

Attività agricola		
Immissione di corsi d'acqua presenti nell'area		
Nessuna		
Scarichi presenti nell'area		
Non individuati		
Opere di presa presenti nell'area		
Non individuati		
Opere idrauliche differenti dalle precedenti presenti nell'area		
Non individuati		
Interferenze previste con il corso d'acqua		
Fase di cantiere		
<input type="checkbox"/> Autostrada	<input type="checkbox"/> Attraversamento	<input type="checkbox"/> Viadotto
<input type="checkbox"/> Viabilità ordinaria	<input type="checkbox"/> Deviazione	<input type="checkbox"/> Trincea
<input type="checkbox"/> Viabilità minore	<input type="checkbox"/> Sovrapposizione	<input checked="" type="checkbox"/> Rilevato
<input type="checkbox"/> Cantiere	<input type="checkbox"/> Scarico reflui domestici	<input type="checkbox"/> Galleria artificiale
<input type="checkbox"/> Autostazione	<input type="checkbox"/> scarico acque piattaforma	<input type="checkbox"/> Galleria naturale

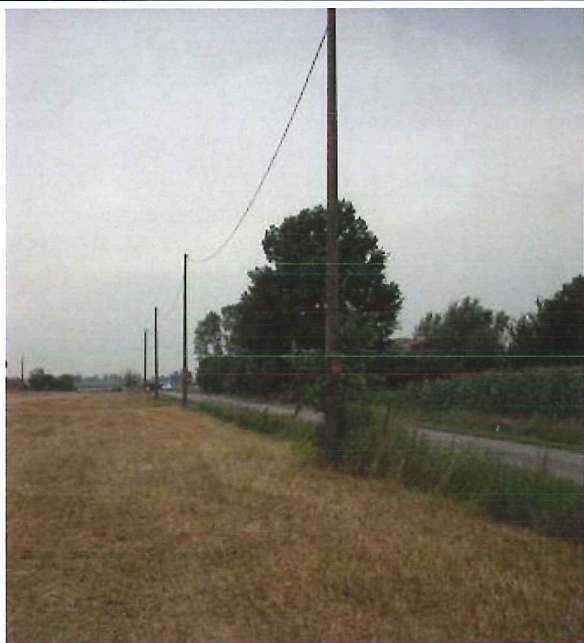
Foto n. 7

Data di censimento 04.07.2014	Senso scorrimento acqua: W-E
Localizzazione geografica Località:- Comuni: Trecasali	Vincoli <input type="checkbox"/> Iscritto nel registro delle acque pubbliche <input type="checkbox"/> Delimitazione delle fasce fluviali o altre forme di tutela idrogeologica
Provincia: Parma Regione: Emilia Romagna	
Caratteristiche idrauliche del corso d'acqua Bacino: Taro	
Pendenza:	<input checked="" type="checkbox"/> < 30° <input type="checkbox"/> 30°-60° <input type="checkbox"/> > 60°
Lunghezza dell'asta principale [m]: 5.400	Larghezza [m]: varia
Substrato: limo, erbaceo	
Carattere:	<input type="checkbox"/> naturale <input checked="" type="checkbox"/> artificiale
Sezione: <input type="checkbox"/> complessa <input type="checkbox"/> circolare <input checked="" type="checkbox"/> trapezoidale <input type="checkbox"/> rettangolare	
Uso idrico <input type="checkbox"/> scolo <input type="checkbox"/> irrigazione da a <input checked="" type="checkbox"/> promiscuo

Portata di riferimento [m³/s]: 50 anni: - 100 anni: 200 anni:	
Sezione di riferimento: n.d.	
Velocità [m/s] Sezione di riferimento: n.d.	
Caratteristiche ambientali del corso d'acqua Descrizione geomorfologica Canale artificiale di pianura	
Caratteristiche dell'ecosistema acquatico e ripariale Vegetazione erbacea

Presenze antropiche che possono condizionare la qualità delle acqua		
Attività agricola		
Immissione di corsi d'acqua presenti nell'area		
Nessuna		
Scarichi presenti nell'area		
Non individuati		
Opere di presa presenti nell'area		
Non individuati		
Opere idrauliche differenti dalle precedenti presenti nell'area		
Non individuati		
Interferenze previste con il corso d'acqua		
Fase di cantiere		
<input type="checkbox"/> Autostrada	<input type="checkbox"/> Attraversamento	<input type="checkbox"/> Viadotto
<input type="checkbox"/> Viabilità ordinaria	<input type="checkbox"/> Deviazione	<input type="checkbox"/> Trincea
<input type="checkbox"/> Viabilità minore	<input type="checkbox"/> Sovrapposizione	<input checked="" type="checkbox"/> Rilevato
<input type="checkbox"/> Cantiere	<input type="checkbox"/> Scarico reflui domestici	<input type="checkbox"/> Galleria artificiale
<input type="checkbox"/> Autostazione	<input type="checkbox"/> scarico acque piattaforma	<input type="checkbox"/> Galleria naturale

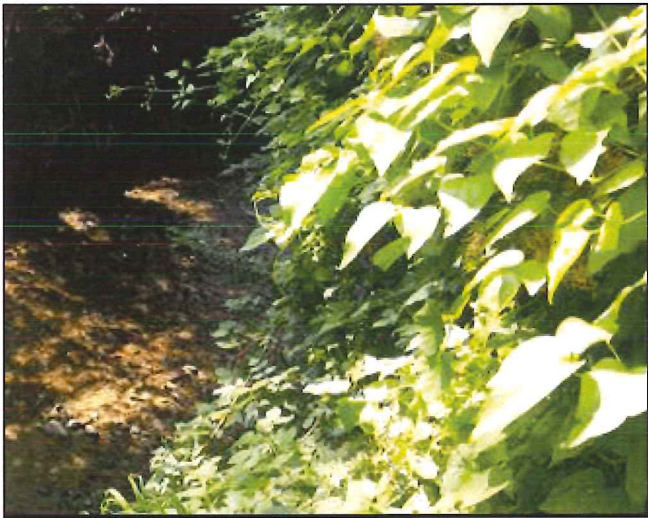
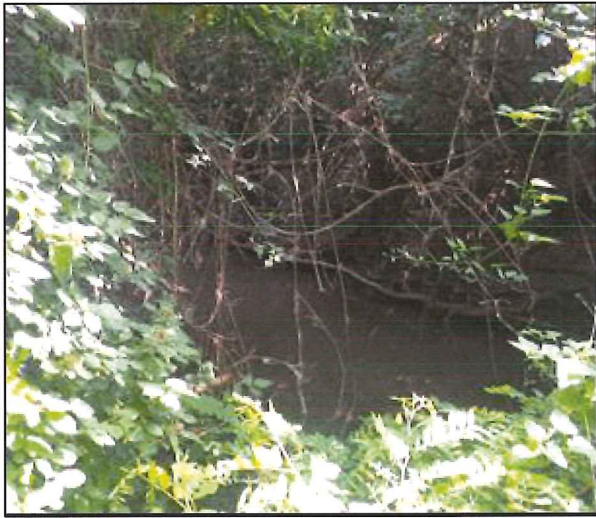
ANTE OPERAM	Torrente Recchio
PUNTI DI MISURA	MACQ0001, MACQ0002
Fotografia del corso d'acqua dal punto di interferenza con il tracciato TIBRE verso MONTE	Fotografia del corso d'acqua dal punto di interferenza con il tracciato TIBRE verso VALLE

Bacino principale: Taro	Sottobacino: Recchio		
Percorso corso d'acqua:	<input type="checkbox"/> tortuoso	<input checked="" type="checkbox"/> diritto	<input type="checkbox"/> artificialmente rettilineo
Tipo di corso d'acqua:	<input checked="" type="checkbox"/> Naturale	<input type="checkbox"/> artificiale	<input type="checkbox"/> fortemente modificato
Tipo di acqua:	<input checked="" type="checkbox"/> Dolce	<input type="checkbox"/> salmastra	
Usò idrico:	<input type="checkbox"/> Bonifica	<input type="checkbox"/> irrigazione	<input checked="" type="checkbox"/> Altro - promiscuo
Lunghezza dell'asta principale [m]: 38.000			
CARATTERISTICHE IDRAULICHE DELLA SEZIONE COINCIDENTE CON L'INTERFERENZA DEL TRACCIATO TIBRE			
Larghezza [m]: 5m	Substrato: limo-ghiaia		
CARATTERISTICHE AMBIENTALI DEL CORSO D'ACQUA RICONTRABILI A VISTA DELLA SEZIONE DI INTERFERENZA CON IL TRACCIATO TIBRE (indicativamente 100 m a monte e 100 a valle)

Caratteristiche dell'ecosistema acquatico e ripariale Presenza di fitta vegetazione			
Presenze antropiche che possono condizionare la qualità delle acqua Coltivazioni			
Immissione di corsi d'acqua presenti nell'area Non rilevata			
Scarichi presenti nell'area Non rilevati			
Opere di presa presenti nell'area Nessuna			
Opere idrauliche differenti dalle precedenti presenti nell'area Nessuna			
INTERFERENZE PREVISTE CON IL CORSO D'ACQUA			
FASE DI CANTIERE:			
<input type="checkbox"/> Autostrada	<input type="checkbox"/> Attraversamento	<input checked="" type="checkbox"/> Viadotto	
<input type="checkbox"/> Viabilità ordinaria	<input type="checkbox"/> Deviazione	<input type="checkbox"/> Trincea	
<input type="checkbox"/> Viabilità minore	<input type="checkbox"/> Sovrapposizione	<input type="checkbox"/> Rilevato	
<input type="checkbox"/> Cantiere	<input type="checkbox"/> Scarico reflui domestici	<input type="checkbox"/> Galleria artificiale

NOTE: Difficile accesso

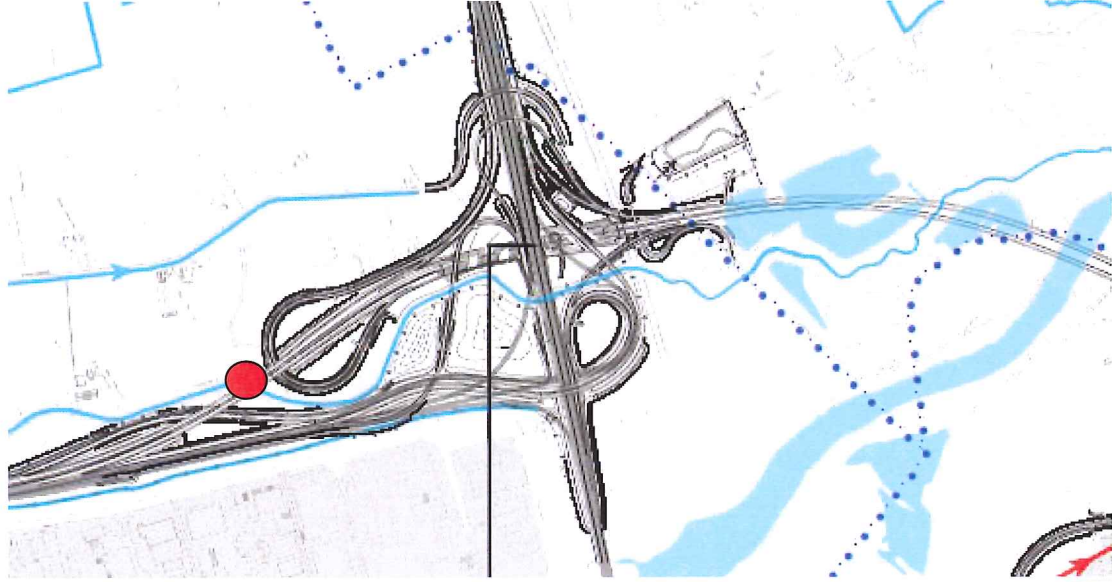
<p>CARTOGRAFIA CTR CON EVIDENZIATO IL CORSO D'ACQUA, IL TRACCIATO TIBRE, IL BACINO</p>

<p>DATA DI CENSIMENTO</p>	
<p>04.07.2014</p>	
<p>LOCALIZZAZIONE GEOGRAFICA</p>	
<p>Senso scorrimento dell'acqua: S→N</p>	
<p>Località: San Tiburzio Comune: Fontevivo Provincia: PR Regione: Emilia Romagna</p>	<p>Vincoli <input checked="" type="checkbox"/> Iscritto nel registro delle acque pubbliche <input type="checkbox"/> Delimitazione delle fasce fluviali o altre forme di tutela idrogeologica</p>
<p>CARATTERISTICHE IDRAULICHE DEL CORSO D'ACQUA</p>

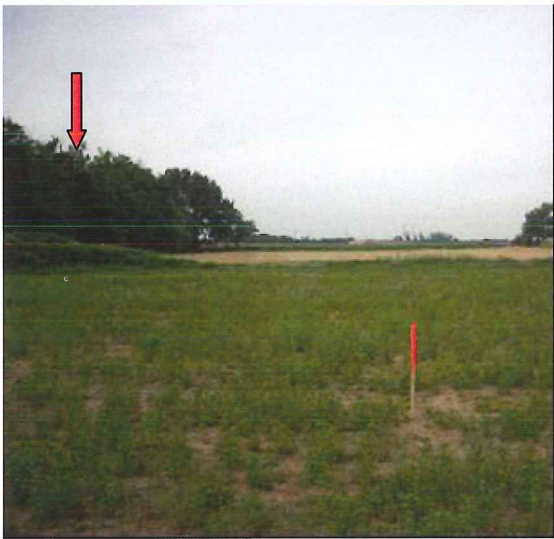
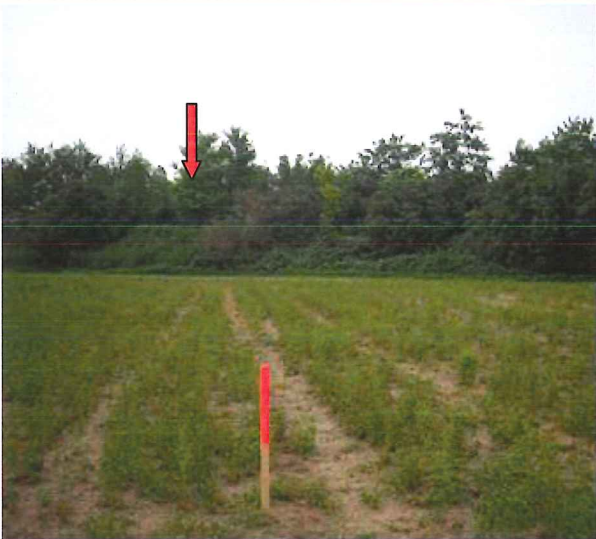
ANTE OPERAM	Torrente Recchio
PUNTI DI MISURA	MACQ0149
Fotografia del corso d'acqua dal punto di interferenza con il tracciato TIBRE verso MONTE	Fotografia del corso d'acqua dal punto di interferenza con il tracciato TIBRE verso VALLE

Bacino principale: Taro	Sottobacino: Recchio		
Percorso corso d'acqua:	<input type="checkbox"/> tortuoso	<input checked="" type="checkbox"/> diritto	<input type="checkbox"/> artificialmente rettilineo
Tipo di corso d'acqua:	<input checked="" type="checkbox"/> Naturale	<input type="checkbox"/> artificiale	<input type="checkbox"/> fortemente modificato
Tipo di acqua:	<input checked="" type="checkbox"/> Dolce	<input type="checkbox"/> salmastra	
Usò idrico:	<input type="checkbox"/> Bonifica	<input type="checkbox"/> irrigazione	<input checked="" type="checkbox"/> Altro - promiscuo
Lunghezza dell'asta principale [m]: 38.000			
CARATTERISTICHE IDRAULICHE DELLA SEZIONE COINCIDENTE CON L'INTERFERENZA DEL TRACCIATO TIBRE			
Larghezza [m]: 5 m	Substrato: limo-ghiaia		
CARATTERISTICHE AMBIENTALI DEL CORSO D'ACQUA RICONTRABILI A VISTA DELLA SEZIONE DI INTERFERENZA CON IL TRACCIATO TIBRE (indicativamente 100 m a monte e 100 a valle)

Caratteristiche dell'ecosistema acquatico e ripariale			
Presenza di fitta vegetazione			
Presenze antropiche che possono condizionare la qualità delle acqua			
Coltivazioni, infrastrutture viarie (Svincolo A1)			
Immissione di corsi d'acqua presenti nell'area			
Non rilevata			
Scarichi presenti nell'area			
Non rilevati			
Opere di presa presenti nell'area			
Nessuna			
Opere idrauliche differenti dalle precedenti presenti nell'area			
Nessuna			
INTERFERENZE PREVISTE CON IL CORSO D'ACQUA			
FASE DI CANTIERE:			
<input type="checkbox"/> Autostrada	<input type="checkbox"/> Attraversamento	<input checked="" type="checkbox"/> Viadotto	
<input type="checkbox"/> Viabilità ordinaria	<input type="checkbox"/> Deviazione	<input type="checkbox"/> Trincea	
<input type="checkbox"/> Viabilità minore	<input type="checkbox"/> Sovrapposizione	<input type="checkbox"/> Rilevato	
<input type="checkbox"/> Cantiere	<input type="checkbox"/> Scarico reflui domestici	<input type="checkbox"/> Galleria artificiale

NOTE: Ripresa effettuata ad alcuni metri dal corso a causa della difficoltà di accesso lungo l'alveo.

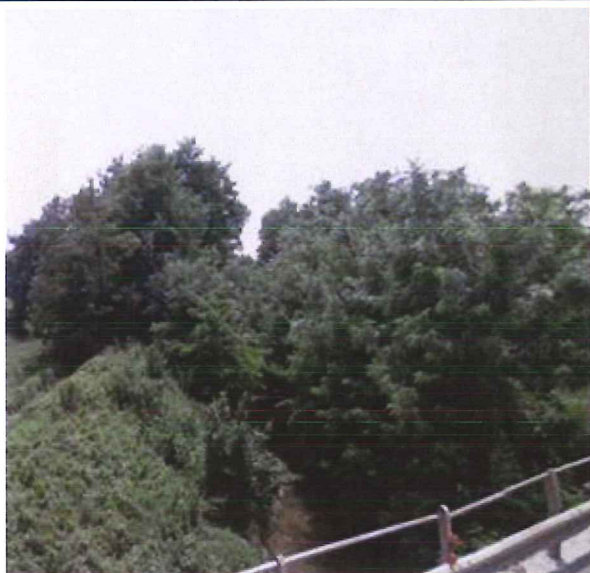
ANTE OPERAM	Torrente Recchio
PUNTI DI MISURA	MACQ0149
Fotografia del corso d'acqua dal punto di interferenza con il tracciato TIBRE verso MONTE	Fotografia del corso d'acqua dal punto di interferenza con il tracciato TIBRE verso VALLE

CARATTERISTICHE IDRAULICHE DEL CORSO D'ACQUA		
Bacino principale: Taro	Sottobacino: Recchio	
Percorso corso d'acqua:	<input type="checkbox"/> tortuoso <input checked="" type="checkbox"/> diritto <input type="checkbox"/> artificialmente rettilineo	
Tipo di corso d'acqua:	<input checked="" type="checkbox"/> Naturale <input type="checkbox"/> artificiale <input type="checkbox"/> fortemente modificato	
Tipo di acqua:	<input checked="" type="checkbox"/> Dolce <input type="checkbox"/> salmastra	
Usò idrico:	<input type="checkbox"/> Bonifica <input type="checkbox"/> irrigazione <input checked="" type="checkbox"/> Altro - promiscuo	
Lunghezza dell'asta principale [m]: 38.000		
CARATTERISTICHE IDRAULICHE DELLA SEZIONE COINCIDENTE CON L'INTERFERENZA DEL TRACCIATO TIBRE		
Larghezza [m]: 5m	Substrato: limo-ghiaia	
CARATTERISTICHE AMBIENTALI DEL CORSO D'ACQUA RICONTRABILI A VISTA DELLA SEZIONE DI INTERFERENZA CON IL TRACCIATO TIBRE (indicativamente 100 m a monte e 100 a valle)

Caratteristiche dell'ecosistema acquatico e ripariale Presenza di fitta vegetazione		
Presenze antropiche che possono condizionare la qualità delle acqua Coltivazioni, infrastrutture viarie (Svincolo A1)		
Immissione di corsi d'acqua presenti nell'area Non rilevata		
Scarichi presenti nell'area Non rilevati		
Opere di presa presenti nell'area Nessuna		
Opere idrauliche differenti dalle precedenti presenti nell'area Nessuna		
INTERFERENZE PREVISTE CON IL CORSO D'ACQUA		
FASE DI CANTIERE:		
<input type="checkbox"/> Autostrada <input type="checkbox"/> Viabilità ordinaria <input type="checkbox"/> Viabilità minore <input type="checkbox"/> Cantiere <input type="checkbox"/> Autostazione <input type="checkbox"/> Area di servizio	<input type="checkbox"/> Attraversamento <input type="checkbox"/> Deviazione <input type="checkbox"/> Sovrapposizione <input type="checkbox"/> Scarico reflui domestici <input type="checkbox"/> scarico acque piattaforma <input type="checkbox"/> prelievo acque non potabili	<input checked="" type="checkbox"/> Viadotto <input type="checkbox"/> Trincea <input type="checkbox"/> Rilevato <input type="checkbox"/> Galleria artificiale <input type="checkbox"/> Galleria naturale

FASE DI ESERCIZIO:		
<input type="checkbox"/> Autostrada <input type="checkbox"/> Viabilità ordinaria <input type="checkbox"/> Viabilità minore <input type="checkbox"/> Cantiere <input type="checkbox"/> Autostazione <input type="checkbox"/> Area di servizio	<input type="checkbox"/> Attraversamento <input type="checkbox"/> Deviazione <input type="checkbox"/> Sovrapposizione <input type="checkbox"/> Scarico reflui domestici <input type="checkbox"/> scarico acque piattaforma <input type="checkbox"/> prelievo acque non potabili	<input checked="" type="checkbox"/> Viadotto <input type="checkbox"/> Trincea <input type="checkbox"/> Rilevato <input type="checkbox"/> Galleria artificiale <input type="checkbox"/> Galleria naturale
NOTE: Difficile accesso

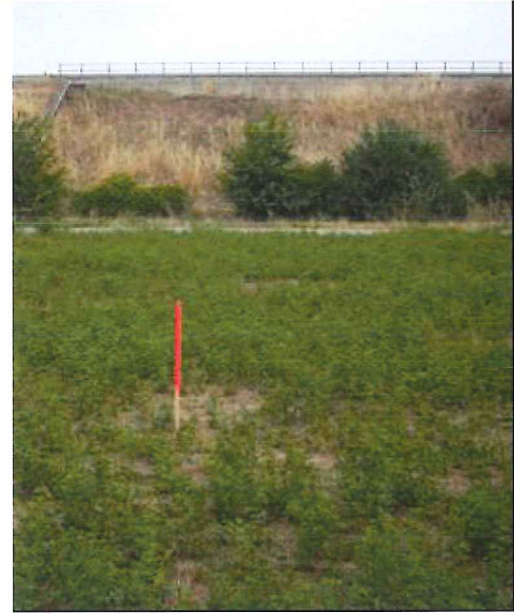
ANTE OPERAM	Torrente Recchio
PUNTI DI MISURA	MACQ0150
Fotografia del corso d'acqua dal punto di interferenza con il tracciato TIBRE verso MONTE	Fotografia del corso d'acqua dal punto di interferenza con il tracciato TIBRE verso VALLE

Località: Logaretto Comune: Fontevivo Provincia: PR Regione: Emilia Romagna		Vincoli <input checked="" type="checkbox"/> Iscritto nel registro delle acque pubbliche <input type="checkbox"/> Delimitazione delle fasce fluviali o altre forme di tutela idrogeologica	
CARATTERISTICHE IDRAULICHE DEL CORSO D'ACQUA			
Bacino principale: Taro		Sottobacino: Recchio	
Percorso corso d'acqua:		<input type="checkbox"/> tortuoso <input checked="" type="checkbox"/> diritto <input type="checkbox"/> artificialmente rettilineo	
Tipo di corso d'acqua:		<input checked="" type="checkbox"/> Naturale <input type="checkbox"/> artificiale <input type="checkbox"/> fortemente modificato	
Tipo di acqua:		<input checked="" type="checkbox"/> Dolce <input type="checkbox"/> salmastra	
Uso idrico:		<input type="checkbox"/> Bonifica <input type="checkbox"/> irrigazione <input checked="" type="checkbox"/> Altro - promiscuo	
Lunghezza dell'asta principale [m]: 38.000

CARATTERISTICHE IDRAULICHE DELLA SEZIONE COINCIDENTE CON L'INTERFERENZA DEL TRACCIATO TIBRE			
Larghezza [m]: 5m		Substrato: limo-ghiaia	
CARATTERISTICHE AMBIENTALI DEL CORSO D'ACQUA RICONTRABILI A VISTA DELLA SEZIONE DI INTERFERENZA CON IL TRACCIATO TIBRE (indicativamente 100 m a monte e 100 a valle)			
Caratteristiche dell'ecosistema acquatico e ripariale Presenza di vegetazione			
Presenze antropiche che possono condizionare la qualità delle acqua Coltivazioni, infrastrutture viarie (Svincolo A1)			
Immissione di corsi d'acqua presenti nell'area Non rilevata			
Scarichi presenti nell'area Non rilevati			
Opere di presa presenti nell'area Nessuna			
Opere idrauliche differenti dalle precedenti presenti nell'area Nessuna			
INTERFERENZE PREVISTE CON IL CORSO D'ACQUA			
FASE DI CANTIERE:			
<input type="checkbox"/> Autostrada <input type="checkbox"/> Viabilità ordinaria <input type="checkbox"/> Viabilità minore <input type="checkbox"/> Cantiere <input type="checkbox"/> Autostazione <input type="checkbox"/> Area di servizio	<input type="checkbox"/> Attraversamento <input type="checkbox"/> Deviazione <input type="checkbox"/> Sovrapposizione <input type="checkbox"/> Scarico reflui domestici <input type="checkbox"/> scarico acque piattaforma <input type="checkbox"/> prelievo acque non potabili	<input checked="" type="checkbox"/> Viadotto <input type="checkbox"/> Trincea <input type="checkbox"/> Rilevato <input type="checkbox"/> Galleria artificiale <input type="checkbox"/> Galleria naturale

FASE DI ESERCIZIO:			
<input type="checkbox"/> Autostrada <input type="checkbox"/> Viabilità ordinaria <input type="checkbox"/> Viabilità minore <input type="checkbox"/> Cantiere <input type="checkbox"/> Autostazione <input type="checkbox"/> Area di servizio	<input type="checkbox"/> Attraversamento <input type="checkbox"/> Deviazione <input type="checkbox"/> Sovrapposizione <input type="checkbox"/> Scarico reflui domestici <input type="checkbox"/> scarico acque piattaforma <input type="checkbox"/> prelievo acque non potabili	<input checked="" type="checkbox"/> Viadotto <input type="checkbox"/> Trincea <input type="checkbox"/> Rilevato <input type="checkbox"/> Galleria artificiale <input type="checkbox"/> Galleria naturale	
NOTE: Difficile accesso. Ripresa dal picchetto adiacente al T. Recchio in corrispondenza dell'interferenza

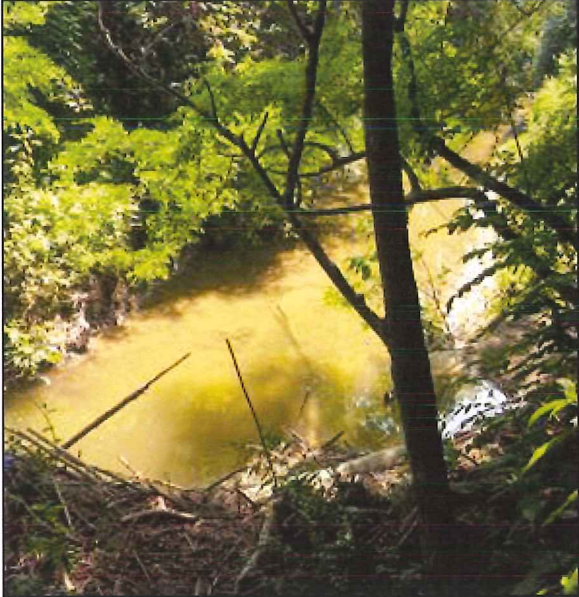
ANTE OPERAM	Torrente Recchio
PUNTI DI MISURA	MACQ0003, MACQ0004
Fotografia del corso d'acqua dal punto di interferenza con il tracciato TIBRE verso MONTE	Fotografia del corso d'acqua dal punto di interferenza con il tracciato TIBRE verso VALLE

Regione: Emilia Romagna		tutela idrogeologica	
CARATTERISTICHE IDRAULICHE DEL CORSO D'ACQUA			
Bacino principale: Taro		Sottobacino: Recchio	
Percorso corso d'acqua:		<input type="checkbox"/> tortuoso <input checked="" type="checkbox"/> diritto <input type="checkbox"/> artificialmente rettilineo	
Tipo di corso d'acqua:		<input checked="" type="checkbox"/> Naturale <input type="checkbox"/> artificiale <input type="checkbox"/> fortemente modificato	
Tipo di acqua:		<input checked="" type="checkbox"/> Dolce <input type="checkbox"/> salmastra	
Usò idrico:		<input type="checkbox"/> Bonifica <input type="checkbox"/> irrigazione <input checked="" type="checkbox"/> Altro - promiscuo	
Lunghezza dell'asta principale [m]: 38.000			
CARATTERISTICHE IDRAULICHE DELLA SEZIONE COINCIDENTE CON L'INTERFERENZA DEL TRACCIATO TIBRE			
Larghezza [m]: 5m		Substrato: limo-ghiaia	
CARATTERISTICHE AMBIENTALI DEL CORSO D'ACQUA RICONTRABILI A VISTA DELLA SEZIONE DI INTERFERENZA CON IL TRACCIATO TIBRE (indicativamente 100 m a monte e 100 a valle)

Caratteristiche dell'ecosistema acquatico e ripariale			
Presenza di fitta vegetazione			
Presenze antropiche che possono condizionare la qualità delle acqua			
Coltivazioni, invasi			
Immissione di corsi d'acqua presenti nell'area			
Non rilevata			
Scarichi presenti nell'area			
Non rilevati			
Opere di presa presenti nell'area			
Nessuna			
Opere idrauliche differenti dalle precedenti presenti nell'area			
Nessuna			
INTERFERENZE PREVISTE CON IL CORSO D'ACQUA			
FASE DI CANTIERE:			
<input type="checkbox"/> Autostrada	<input type="checkbox"/> Attraversamento	<input checked="" type="checkbox"/> Viadotto	
<input type="checkbox"/> Viabilità ordinaria	<input type="checkbox"/> Deviazione	<input type="checkbox"/> Trincea	
<input type="checkbox"/> Viabilità minore	<input type="checkbox"/> Sovrapposizione	<input type="checkbox"/> Rilevato	
<input type="checkbox"/> Cantiere	<input type="checkbox"/> Scarico reflui domestici	<input type="checkbox"/> Galleria artificiale

NOTE: Difficile accesso

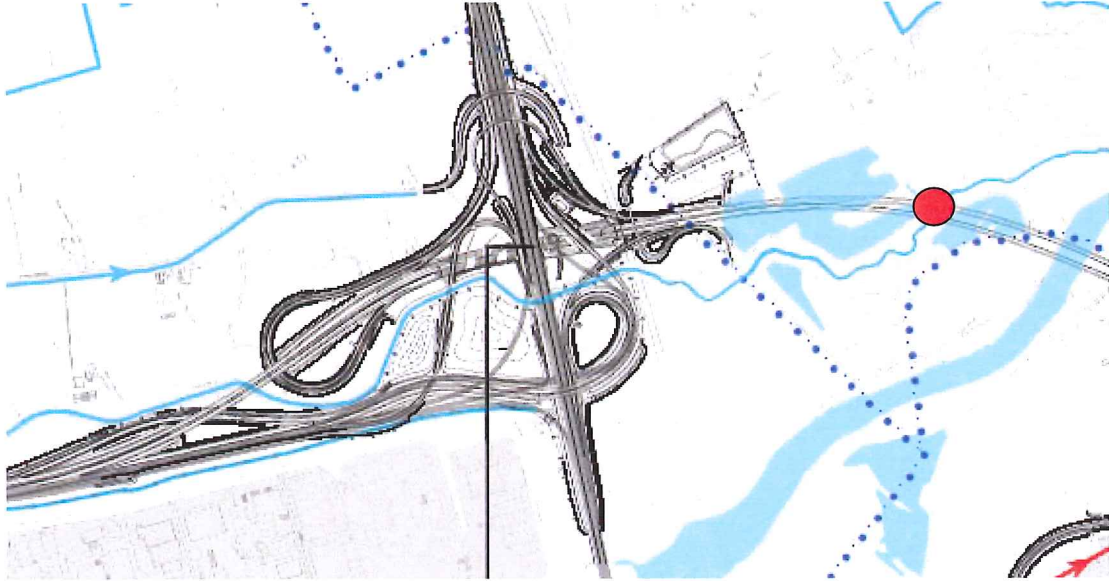
CARTOGRAFIA CTR CON EVIDENZIATO IL CORSO D'ACQUA, IL TRACCIATO TIBRE, IL BACINO

DATA DI CENSIMENTO	
04.07.2014	
LOCALIZZAZIONE GEOGRAFICA	
Senso scorrimento dell'acqua: SE→NW	
Località: C. Matta Comune: Fontanellato Provincia: PR	Vincoli <input checked="" type="checkbox"/> Iscritto nel registro delle acque pubbliche <input type="checkbox"/> Delimitazione delle fasce fluviali o altre forme di

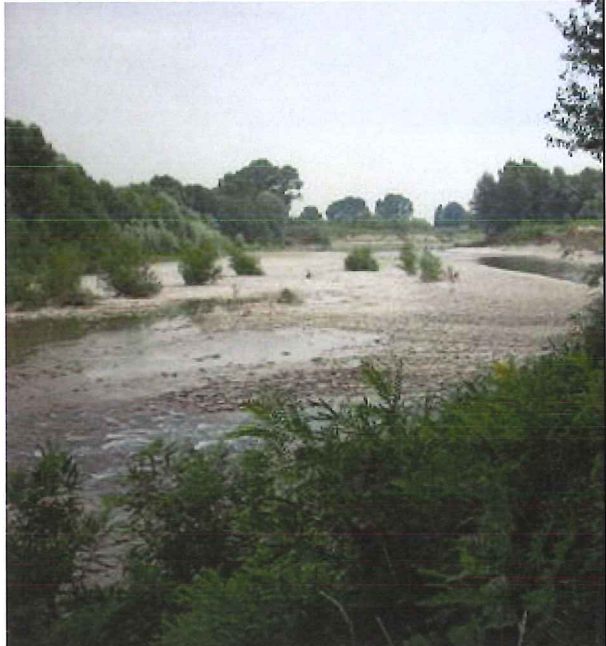
ANTE OPERAM	Fiume Taro
PUNTI DI MISURA	MACQ0005, MACQ0006
Fotografia del corso d'acqua dal punto di interferenza con il tracciato TIBRE verso MONTE	Fotografia del corso d'acqua dal punto di interferenza con il tracciato TIBRE verso VALLE

Località: Tarò Comune: Trecasali Provincia: PR Regione: Emilia Romagna		Vincoli <input checked="" type="checkbox"/> Iscritto nel registro delle acque pubbliche <input type="checkbox"/> Delimitazione delle fasce fluviali o altre forme di tutela idrogeologica
CARATTERISTICHE IDRAULICHE DEL CORSO D'ACQUA		
Bacino principale: Po	Sottobacino: Tarò	
Percorso corso d'acqua:	<input checked="" type="checkbox"/> tortuoso <input type="checkbox"/> diritto <input type="checkbox"/> artificialmente rettilineo	
Tipo di corso d'acqua:	<input checked="" type="checkbox"/> Naturale <input type="checkbox"/> artificiale <input type="checkbox"/> fortemente modificato	
Tipo di acqua:	<input checked="" type="checkbox"/> Dolce <input type="checkbox"/> salmastra	
Uso idrico:	<input type="checkbox"/> Bonifica <input type="checkbox"/> irrigazione <input checked="" type="checkbox"/> Altro - promiscuo	
Lunghezza dell'asta principale [m]: 126.000

CARATTERISTICHE IDRAULICHE DELLA SEZIONE COINCIDENTE CON L'INTERFERENZA DEL TRACCIATO TIBRE		
Larghezza [m]: 80 m	Substrato: sabbia – ghiaia - limo	
CARATTERISTICHE AMBIENTALI DEL CORSO D'ACQUA RICONTRABILI A VISTA DELLA SEZIONE DI INTERFERENZA CON IL TRACCIATO TIBRE (indicativamente 100 m a monte e 100 a valle)		
Caratteristiche dell'ecosistema acquatico e ripariale Presenza di vegetazione a macchie, arbusti nel greto		
Presenze antropiche che possono condizionare la qualità delle acque Coltivazioni, invasi		
Immissione di corsi d'acqua presenti nell'area Non rilevata		
Scarichi presenti nell'area Non rilevati		
Opere di presa presenti nell'area Nessuna		
Opere idrauliche differenti dalle precedenti presenti nell'area Nessuna		
INTERFERENZE PREVISTE CON IL CORSO D'ACQUA		
FASE DI CANTIERE:		
<input type="checkbox"/> Autostrada <input type="checkbox"/> Viabilità ordinaria <input type="checkbox"/> Viabilità minore <input type="checkbox"/> Cantiere <input type="checkbox"/> Autostazione <input type="checkbox"/> Area di servizio	<input type="checkbox"/> Attraversamento <input type="checkbox"/> Deviazione <input type="checkbox"/> Sovrapposizione <input type="checkbox"/> Scarico reflui domestici <input type="checkbox"/> scarico acque piattaforma <input type="checkbox"/> prelievo acque non potabili	<input checked="" type="checkbox"/> Viadotto <input type="checkbox"/> Trincea <input type="checkbox"/> Rilevato <input type="checkbox"/> Galleria artificiale <input type="checkbox"/> Galleria naturale

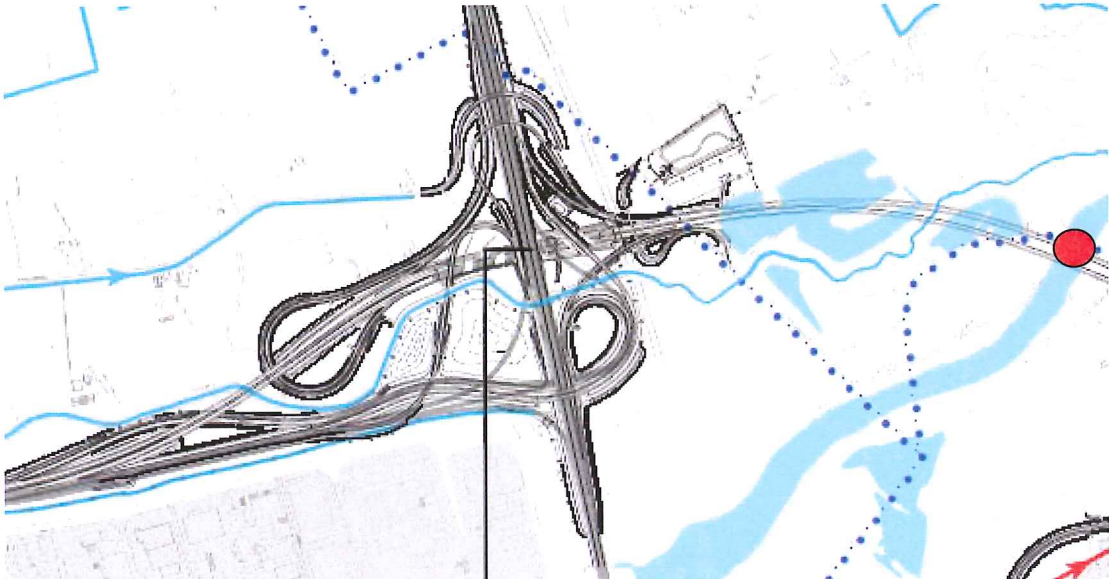
<p>CARTOGRAFIA CTR CON EVIDENZIATO IL CORSO D'ACQUA, IL TRACCIATO TIBRE, IL BACINO</p>

<p>DATA DI CENSIMENTO</p>	
<p>04.07.2014</p>	
<p>LOCALIZZAZIONE GEOGRAFICA</p>	
<p>Senso scorrimento dell'acqua: SE→NW</p>

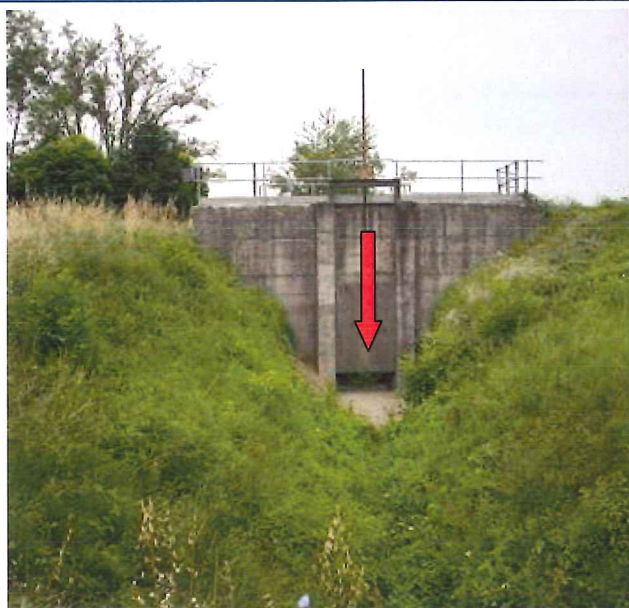
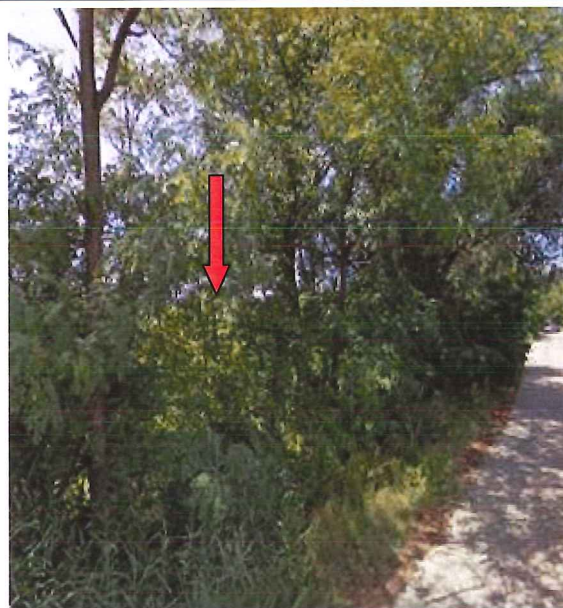
ANTE OPERAM	C.le Ottomulini
PUNTI DI MISURA	MACQ0007, MACQ0008
Fotografia del corso d'acqua dal punto di interferenza con il tracciato TIBRE verso MONTE	Fotografia del corso d'acqua dal punto di interferenza con il tracciato TIBRE verso VALLE

Località: C. Balestra Comune: Fontanellato Provincia: PR Regione: Emilia Romagna		Vincoli <input type="checkbox"/> Iscritto nel registro delle acque pubbliche <input type="checkbox"/> Delimitazione delle fasce fluviali o altre forme di tutela idrogeologica	
CARATTERISTICHE IDRAULICHE DEL CORSO D'ACQUA			
Bacino principale: Taro		Sottobacino: Ottomulini	
Percorso corso d'acqua:		<input type="checkbox"/> tortuoso <input checked="" type="checkbox"/> diritto <input type="checkbox"/> artificialmente rettilineo	
Tipo di corso d'acqua:		<input type="checkbox"/> Naturale <input checked="" type="checkbox"/> artificiale <input type="checkbox"/> fortemente modificato	
Tipo di acqua:		<input checked="" type="checkbox"/> Dolce <input type="checkbox"/> salmastra	
Uso idrico:		<input type="checkbox"/> Bonifica <input type="checkbox"/> irrigazione <input checked="" type="checkbox"/> Altro - promiscuo	
Lunghezza dell'asta principale [m]: 11.500

CARATTERISTICHE IDRAULICHE DELLA SEZIONE COINCIDENTE CON L'INTERFERENZA DEL TRACCIATO TIBRE			
Larghezza [m]: 2 m		Substrato: erba	
CARATTERISTICHE AMBIENTALI DEL CORSO D'ACQUA RISCONTRABILI A VISTA DELLA SEZIONE DI INTERFERENZA CON IL TRACCIATO TIBRE (indicativamente 100 m a monte e 100 a valle)			
Caratteristiche dell'ecosistema acquatico e ripariale Presenza di vegetazione ripariale			
Presenze antropiche che possono condizionare la qualità delle acqua Coltivazioni, infrastruttura viaria locale			
Immissione di corsi d'acqua presenti nell'area Non rilevata			
Scarichi presenti nell'area Non rilevati			
Opere di presa presenti nell'area Nessuna			
Opere idrauliche differenti dalle precedenti presenti nell'area Chiusa in corrispondenza dello scarico del Canale Ottomulini in Taro			
INTERFERENZE PREVISTE CON IL CORSO D'ACQUA			
FASE DI CANTIERE:			
<input type="checkbox"/> Autostrada		<input type="checkbox"/> Attraversamento

<input type="checkbox"/> Cantiere		<input type="checkbox"/> Scarico reflui domestici	
<input type="checkbox"/> Autostazione		<input type="checkbox"/> scarico acque piattaforma	
<input type="checkbox"/> Area di servizio		<input type="checkbox"/> prelievo acque non potabili	
		<input checked="" type="checkbox"/> Viadotto	
		<input type="checkbox"/> Trincea	
		<input type="checkbox"/> Rilevato	
		<input type="checkbox"/> Galleria artificiale	
		<input type="checkbox"/> Galleria naturale	
NOTE: Canale asciutto

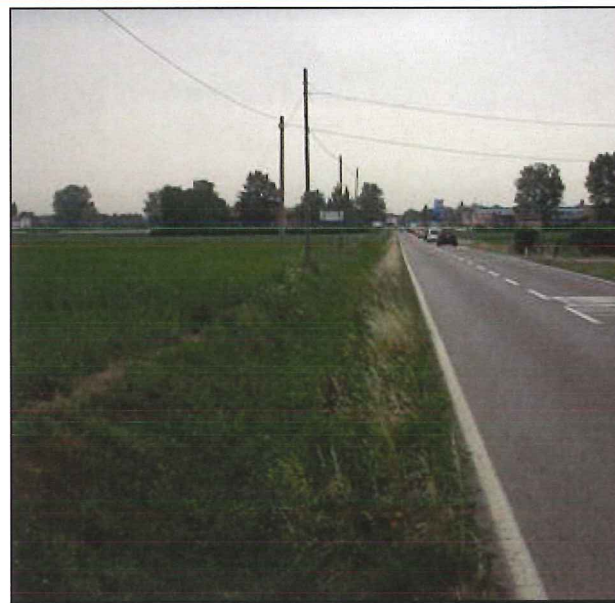
ANTE OPERAM	Dugara dei Ronchi
PUNTI DI MISURA	MACQ0009, MACQ0010
Fotografia del corso d'acqua dal punto di interferenza con il tracciato TIBRE verso MONTE	Fotografia del corso d'acqua dal punto di interferenza con il tracciato TIBRE verso VALLE

Località: Castelletto Comune: Trecasali Provincia: PR Regione: Emilia Romagna		Vincoli <input type="checkbox"/> Iscritto nel registro delle acque pubbliche <input type="checkbox"/> Delimitazione delle fasce fluviali o altre forme di tutela idrogeologica
CARATTERISTICHE IDRAULICHE DEL CORSO D'ACQUA		
Bacino principale: Taro	Sottobacino: Dugara dei Ronchi	
Percorso corso d'acqua:	<input type="checkbox"/> tortuoso <input checked="" type="checkbox"/> diritto <input type="checkbox"/> artificialmente rettilineo	
Tipo di corso d'acqua:	<input type="checkbox"/> Naturale <input checked="" type="checkbox"/> artificiale <input type="checkbox"/> fortemente modificato	
Tipo di acqua:	<input checked="" type="checkbox"/> Dolce <input type="checkbox"/> salmastra	
Uso idrico:	<input type="checkbox"/> Bonifica <input type="checkbox"/> irrigazione <input checked="" type="checkbox"/> Altro - promiscuo	
Lunghezza dell'asta principale [m]: 5400

CARATTERISTICHE IDRAULICHE DELLA SEZIONE COINCIDENTE CON L'INTERFERENZA DEL TRACCIATO TIBRE		
Larghezza [m]: 1 m	Substrato: erba	
CARATTERISTICHE AMBIENTALI DEL CORSO D'ACQUA RICONTRABILI A VISTA DELLA SEZIONE DI INTERFERENZA CON IL TRACCIATO TIBRE (indicativamente 100 m a monte e 100 a valle)		
Caratteristiche dell'ecosistema acquatico e ripariale Presenza di vegetazione erbacea		
Presenze antropiche che possono condizionare la qualità delle acqua Coltivazioni, infrastruttura viaria locale		
Immissione di corsi d'acqua presenti nell'area Non rilevata		
Scarichi presenti nell'area Non rilevati		
Opere di presa presenti nell'area Nessuna		
Opere idrauliche differenti dalle precedenti presenti nell'area		
INTERFERENZE PREVISTE CON IL CORSO D'ACQUA		
FASE DI CANTIERE:		
<input type="checkbox"/> Autostrada <input type="checkbox"/> Viabilità ordinaria <input type="checkbox"/> Viabilità minore <input type="checkbox"/> Cantiere <input type="checkbox"/> Autostazione <input type="checkbox"/> Area di servizio	<input type="checkbox"/> Attraversamento <input type="checkbox"/> Deviazione <input type="checkbox"/> Sovrapposizione <input type="checkbox"/> Scarico reflui domestici <input type="checkbox"/> scarico acque piattaforma <input type="checkbox"/> prelievo acque non potabili	<input type="checkbox"/> Viadotto <input type="checkbox"/> Trincea <input checked="" type="checkbox"/> Rilevato <input type="checkbox"/> Galleria artificiale <input type="checkbox"/> Galleria naturale

FASE DI ESERCIZIO:		
<input type="checkbox"/> Autostrada <input type="checkbox"/> Viabilità ordinaria <input type="checkbox"/> Viabilità minore <input type="checkbox"/> Cantiere <input type="checkbox"/> Autostazione <input type="checkbox"/> Area di servizio	<input type="checkbox"/> Attraversamento <input type="checkbox"/> Deviazione <input type="checkbox"/> Sovrapposizione <input type="checkbox"/> Scarico reflui domestici <input type="checkbox"/> scarico acque piattaforma <input type="checkbox"/> prelievo acque non potabili	<input type="checkbox"/> Viadotto <input type="checkbox"/> Trincea <input checked="" type="checkbox"/> Rilevato <input type="checkbox"/> Galleria artificiale <input type="checkbox"/> Galleria naturale
NOTE: Asciutto

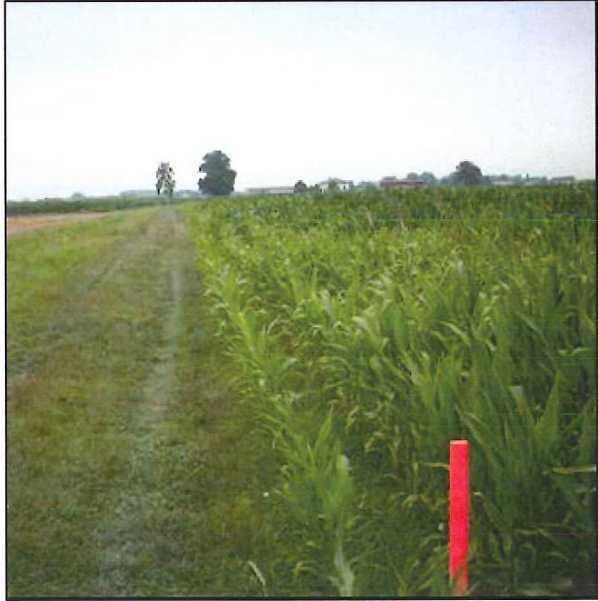
ANTE OPERAM	Dugara di Mezzo
PUNTI DI MISURA	MACQ0011, MACQ0012
Fotografia del corso d'acqua dal punto di interferenza con il tracciato TIBRE verso MONTE	Fotografia del corso d'acqua dal punto di interferenza con il tracciato TIBRE verso VALLE

Località: Trieste Comune: Trecasali Provincia: PR Regione: Emilia Romagna		Vincoli <input type="checkbox"/> Iscritto nel registro delle acque pubbliche <input type="checkbox"/> Delimitazione delle fasce fluviali o altre forme di tutela idrogeologica
CARATTERISTICHE IDRAULICHE DEL CORSO D'ACQUA		
Bacino principale: Taro	Sottobacino: Dugara di Mezzo	
Percorso corso d'acqua:	<input type="checkbox"/> tortuoso <input checked="" type="checkbox"/> diritto <input type="checkbox"/> artificialmente rettilineo	
Tipo di corso d'acqua:	<input type="checkbox"/> Naturale <input checked="" type="checkbox"/> artificiale <input type="checkbox"/> fortemente modificato	
Tipo di acqua:	<input checked="" type="checkbox"/> Dolce <input type="checkbox"/> salmastra	
Uso idrico:	<input type="checkbox"/> Bonifica <input type="checkbox"/> irrigazione <input checked="" type="checkbox"/> Altro - promiscuo	
Lunghezza dell'asta principale [m]: 4200

CARATTERISTICHE IDRAULICHE DELLA SEZIONE COINCIDENTE CON L'INTERFERENZA DEL TRACCIATO TIBRE		
Larghezza [m]: 0,8	Substrato: erba	
CARATTERISTICHE AMBIENTALI DEL CORSO D'ACQUA RISCONTRABILI A VISTA DELLA SEZIONE DI INTERFERENZA CON IL TRACCIATO TIBRE (indicativamente 100 m a monte e 100 a valle)		
Caratteristiche dell'ecosistema acquatico e ripariale Presenza di vegetazione erbacea		
Presenze antropiche che possono condizionare la qualità delle acqua Coltivazioni		
Immissione di corsi d'acqua presenti nell'area Non rilevata		
Scarichi presenti nell'area Non rilevati		
Opere di presa presenti nell'area Nessuna		
Opere idrauliche differenti dalle precedenti presenti nell'area Nessuna		
INTERFERENZE PREVISTE CON IL CORSO D'ACQUA		
FASE DI CANTIERE:		
<input type="checkbox"/> Autostrada <input type="checkbox"/> Viabilità ordinaria <input type="checkbox"/> Viabilità minore <input type="checkbox"/> Cantiere <input type="checkbox"/> Autostazione <input type="checkbox"/> Area di servizio	<input type="checkbox"/> Attraversamento <input type="checkbox"/> Deviazione <input type="checkbox"/> Sovrapposizione <input type="checkbox"/> Scarico reflui domestici <input type="checkbox"/> scarico acque piattaforma <input type="checkbox"/> prelievo acque non potabili	<input type="checkbox"/> Viadotto <input type="checkbox"/> Trincea <input checked="" type="checkbox"/> Rilevato <input type="checkbox"/> Galleria artificiale <input type="checkbox"/> Galleria naturale

FASE DI ESERCIZIO:		
<input type="checkbox"/> Autostrada <input type="checkbox"/> Viabilità ordinaria <input type="checkbox"/> Viabilità minore <input type="checkbox"/> Cantiere <input type="checkbox"/> Autostazione <input type="checkbox"/> Area di servizio	<input type="checkbox"/> Attraversamento <input type="checkbox"/> Deviazione <input type="checkbox"/> Sovrapposizione <input type="checkbox"/> Scarico reflui domestici <input type="checkbox"/> scarico acque piattaforma <input type="checkbox"/> prelievo acque non potabili	<input type="checkbox"/> Viadotto <input type="checkbox"/> Trincea <input checked="" type="checkbox"/> Rilevato <input type="checkbox"/> Galleria artificiale <input type="checkbox"/> Galleria naturale
NOTE: Asciutto

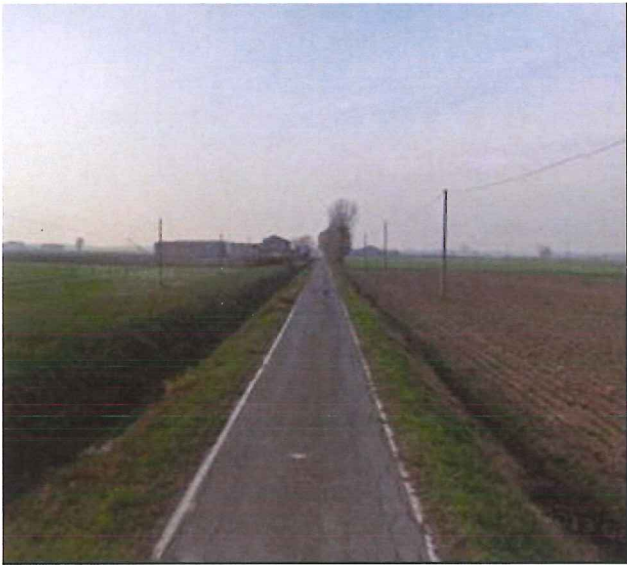
ANTE OPERAM	Dugara dei Ronchi
PUNTI DI MISURA	MACQ0013, MACQ00014
Fotografia del corso d'acqua dal punto di interferenza con il tracciato TIBRE verso MONTE	Fotografia del corso d'acqua dal punto di interferenza con il tracciato TIBRE verso VALLE

Località: Fienile Nuovo Comune: Trecasali Provincia: PR Regione: Emilia Romagna		Vincoli <input type="checkbox"/> Iscritto nel registro delle acque pubbliche <input type="checkbox"/> Delimitazione delle fasce fluviali o altre forme di tutela idrogeologica
CARATTERISTICHE IDRAULICHE DEL CORSO D'ACQUA		
Bacino principale: Taro	Sottobacino: Dugara dei Ronchi	
Percorso corso d'acqua:	<input type="checkbox"/> tortuoso <input checked="" type="checkbox"/> diritto <input type="checkbox"/> artificialmente rettilineo	
Tipo di corso d'acqua:	<input type="checkbox"/> Naturale <input checked="" type="checkbox"/> artificiale <input type="checkbox"/> fortemente modificato	
Tipo di acqua:	<input checked="" type="checkbox"/> Dolce <input type="checkbox"/> salmastra	
Uso idrico:	<input type="checkbox"/> Bonifica <input type="checkbox"/> irrigazione <input checked="" type="checkbox"/> Altro - promiscuo	
Lunghezza dell'asta principale [m]: 5400
