**AUTOSTRADA DELLA CISA A15
RACCORDO AUTOSTRADALE A15/A22
CORRIDOIO PLURIMODALE TIRRENO-BRENNERO
RACCORDO AUTOSTRADALE FRA L' AUTOSTRADA DELLA CISA-FONTEVIVO (PR)
E L' AUTOSTRADA DEL BRENNERO-NOGAROLE ROCCA (VR). I LOTTO.**

**GENERALE
PIANO DI MONITORAGGIO E GESTIONE AMBIENTALE
CANTIERI
GENERALE
Quadro informativo esistente
Schede ricettori Acque superficiali**

SCHEDE RICETTORI – Corpi idrici

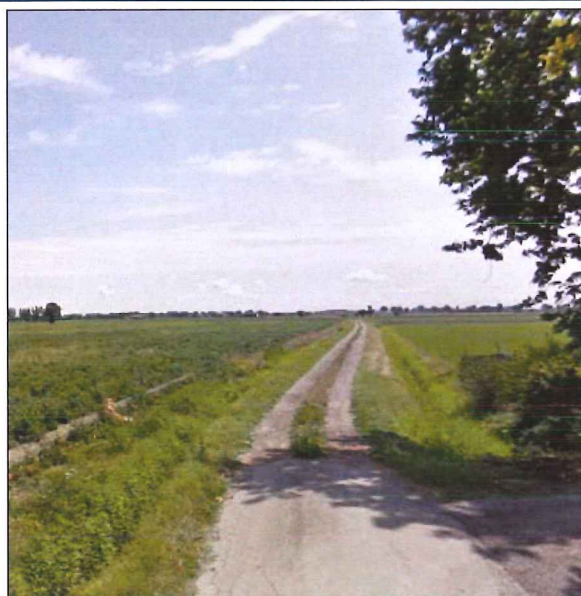
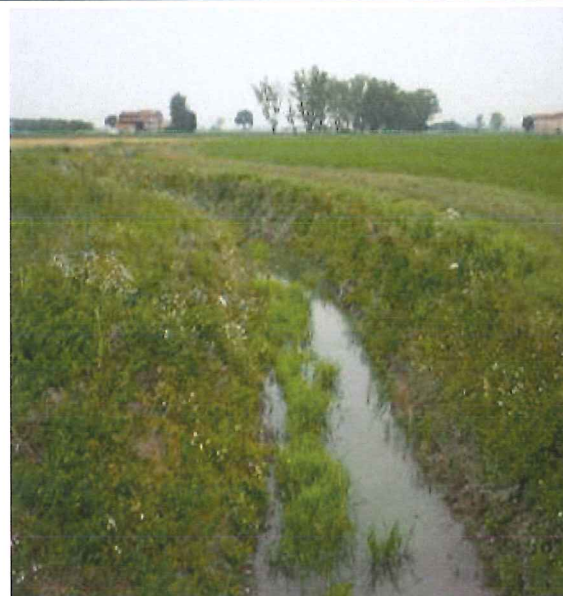
ANTE OPERAM	Dugarolo dei Ronchi
PUNTI DI MISURA	MACQ0154
Fotografia del corso d'acqua dal punto di interferenza con il tracciato TIBRE verso MONTE	Fotografia del corso d'acqua dal punto di interferenza con il tracciato TIBRE verso VALLE

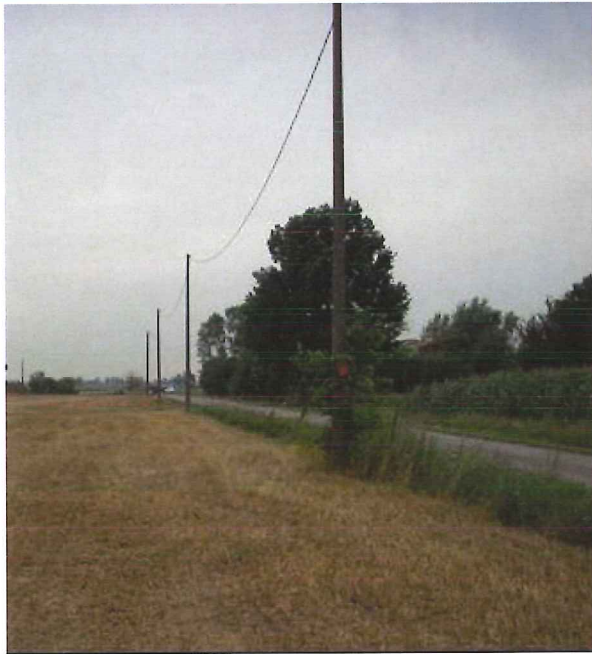
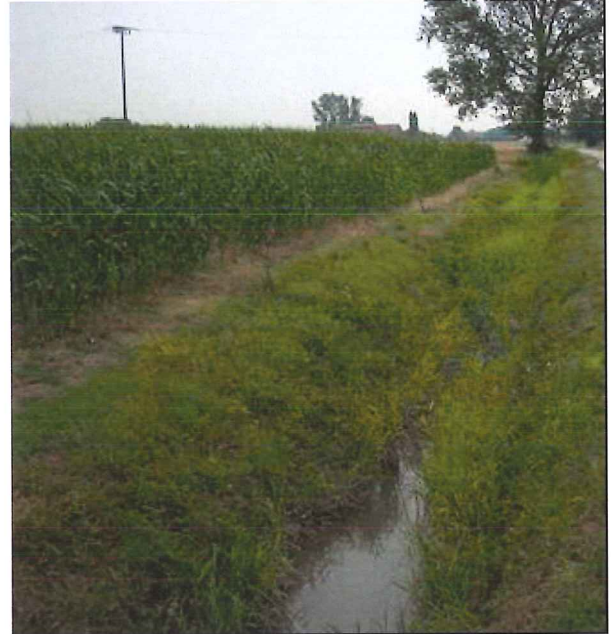
ANTE OPERAM	Dugarolo dei Ronchi
PUNTI DI MISURA	MACQ0152, MACQ153
Fotografia del corso d'acqua dal punto di interferenza con il tracciato TIBRE verso MONTE	Fotografia del corso d'acqua dal punto di interferenza con il tracciato TIBRE verso VALLE

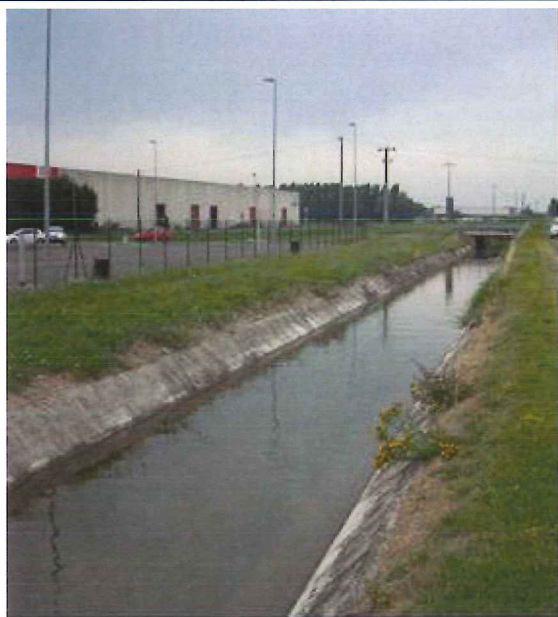
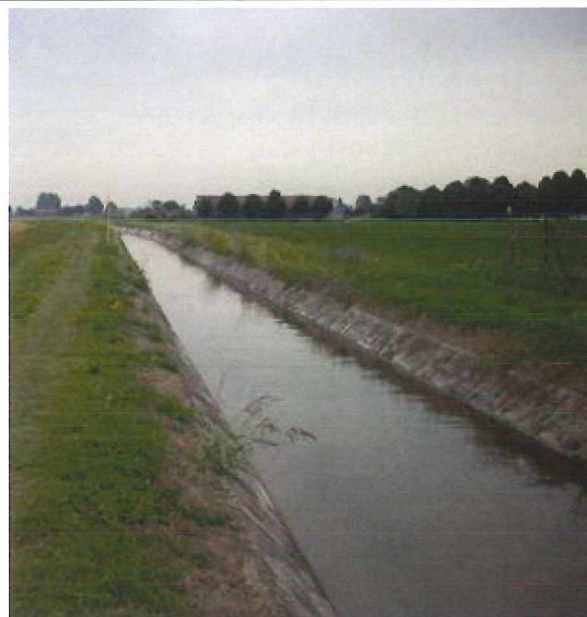
ANTE OPERAM	C.le Ottomulini
PUNTI DI MISURA	MACQ0084, MACQ0085
Fotografia del corso d'acqua dal punto di interferenza con il tracciato TIBRE verso MONTE	Fotografia del corso d'acqua dal punto di interferenza con il tracciato TIBRE verso VALLE
