**AUTOSTRADA DELLA CISA A15
RACCORDO AUTOSTRADALE A15/A22
CORRIDOIO PLURIMODALE TIRRENO-BRENNERO
RACCORDO AUTOSTRADALE FRA L' AUTOSTRADA DELLA CISA-FONTEVIVO (PR)
E L' AUTOSTRADA DEL BRENNERO-NOGAROLE ROCCA (VR). I LOTTO.**

PROGETTO ESECUTIVO

**GENERALE
GENERALE
ARCHEOLOGIA
VALUTAZIONE GEOARCHEOLOGICA DEI CAROTAGGI**

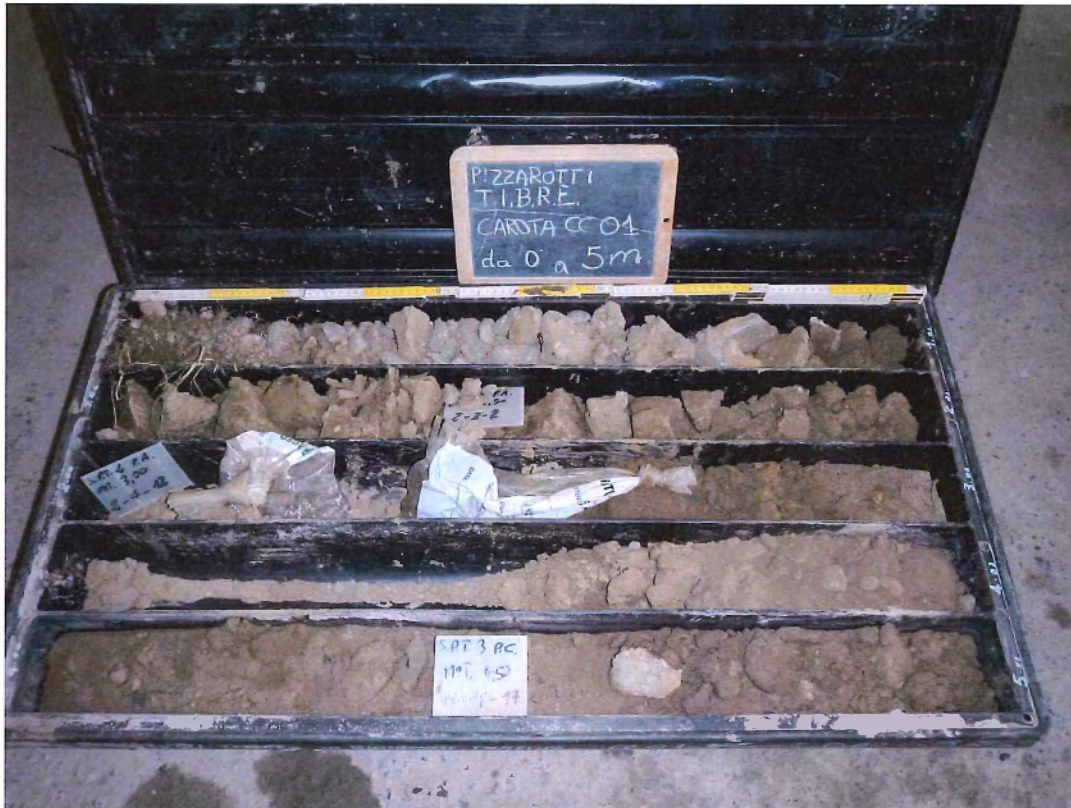
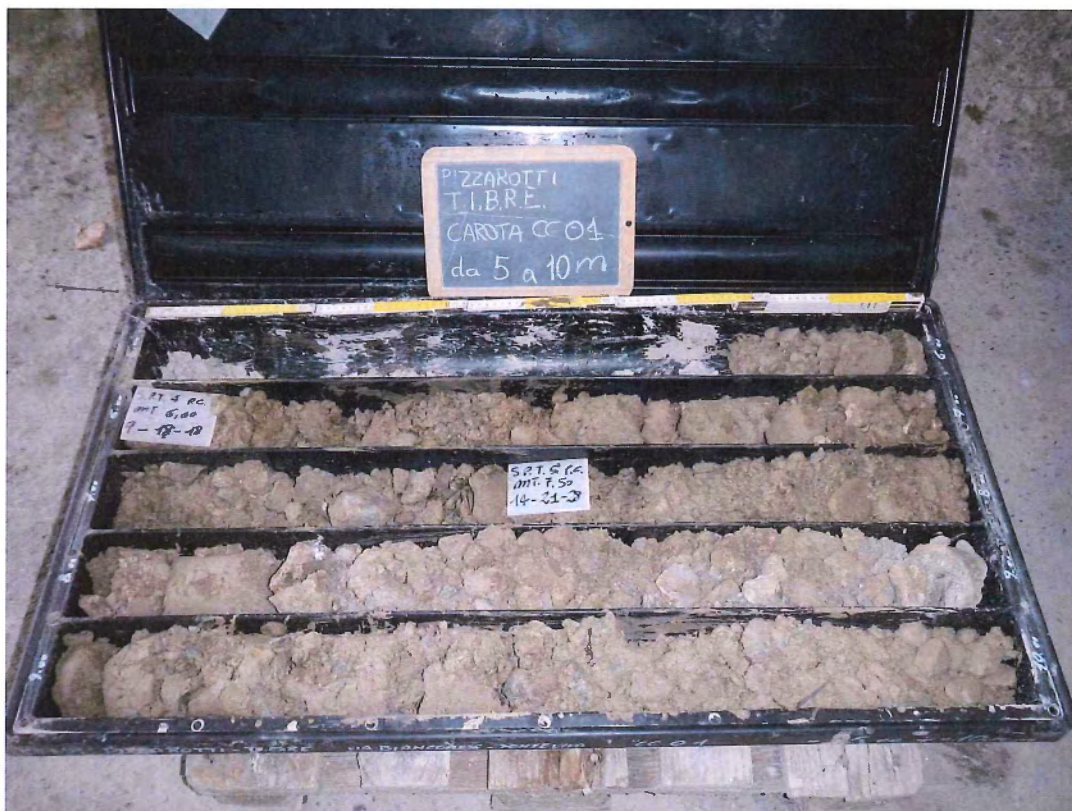
CC01 da 0 a 5 m

0-80 cm: terra e ghiaia con frammenti **laterizi**

80-200 cm: carota poco conservata, ghiaia, terra e **frammenti laterizi** intorno ai -180 cm, colore bruno scuro giallastro.

350-500 cm: sabbia e ghiaia

580-700 cm: sabbia e ghiaia.

Fino a -1000 cm (**da foto**) ghiaie prevalenti e sabbie di alveo.

Ambiente deposizionale: il carotaggio presenta sedimenti tipici di ambiente di alveo fluviale.

Note: presenti frammenti laterizi a circa -180 cm in situazione incerta con un misto di terra e ghiaia.

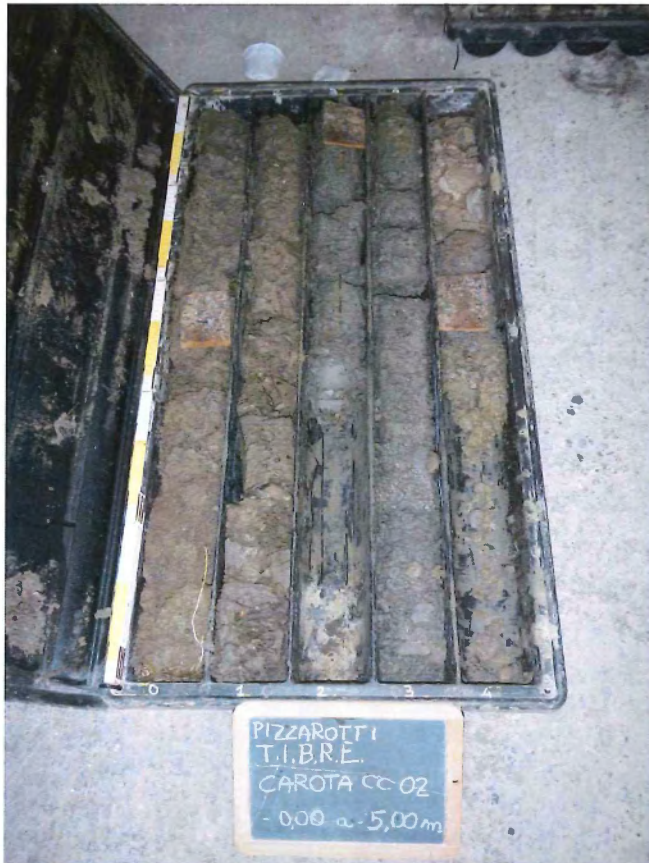
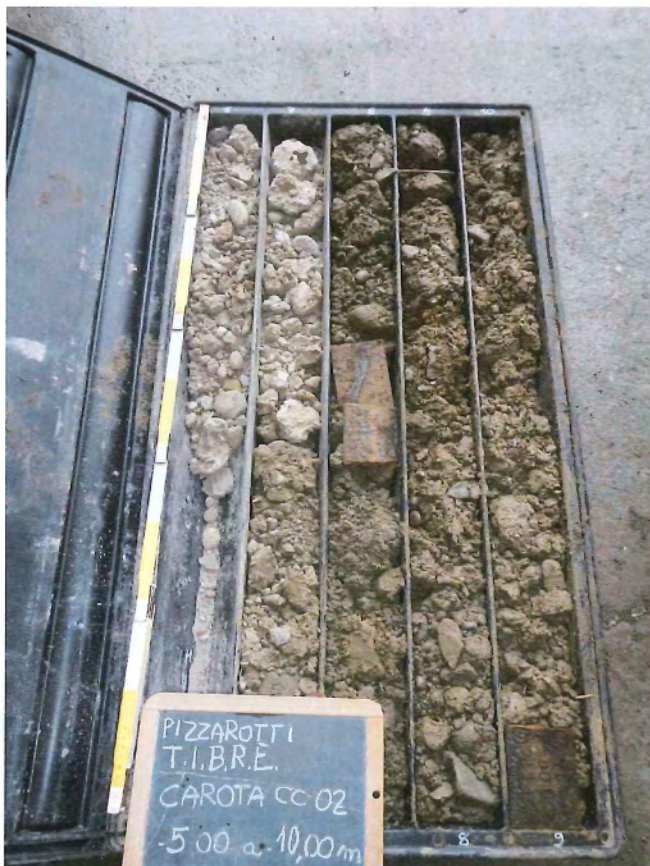
CC02 da 0 a 5 m

0-20 cm: terreno vegetale.

80-110 cm: limo argilloso. Rinvenuto 1 frammento **laterizio**. Colore bruno scuro grigio. **Probabile suolo**

480-1000 cm: ghiaie prevalenti e sabbia.

Ambiente deposizionale: il carotaggio presenta sedimenti tipici di ambiente di alveo fluviale alla base, verso l'alto si hanno sedimenti fini di piana alluvionale.

Note: alla profondità di -80 cm si ha un probabile suolo con un frammento laterizio.

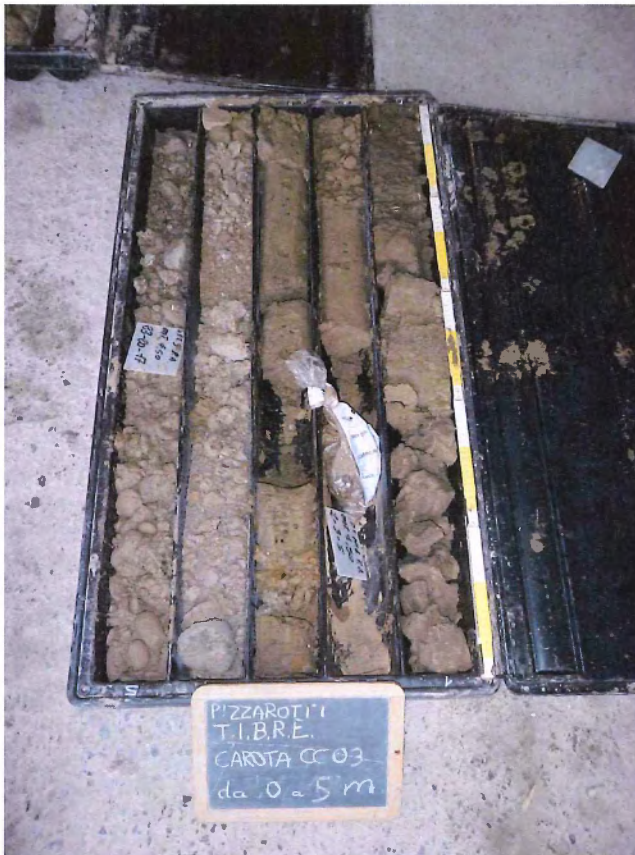
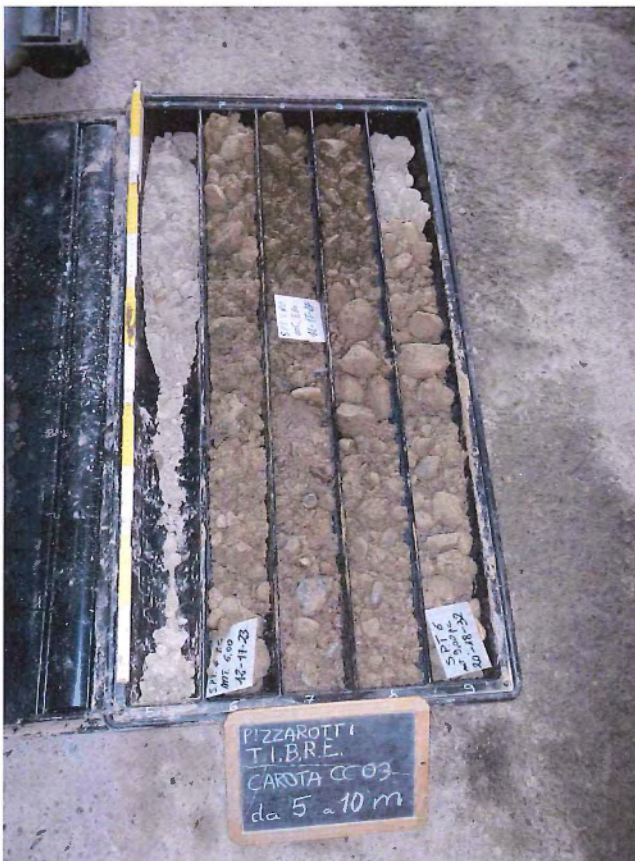
CC03 da 0 a 5 m

270-300 cm: sabbia limosa bruno chiaro con rari carboni e screziature gialle e bruno scuro.

300-500 cm: ghiaia e sabbia

Fino a -1000 cm (**da foto**): ghiaie prevalenti e sabbie di alveo.

Ambiente deposizionale: il carotaggio presenta sedimenti tipici di ambiente di alveo fluviale, di argine e di ambiente prossimale all'alveo.

Note: presenza di carboni a -270 cm.

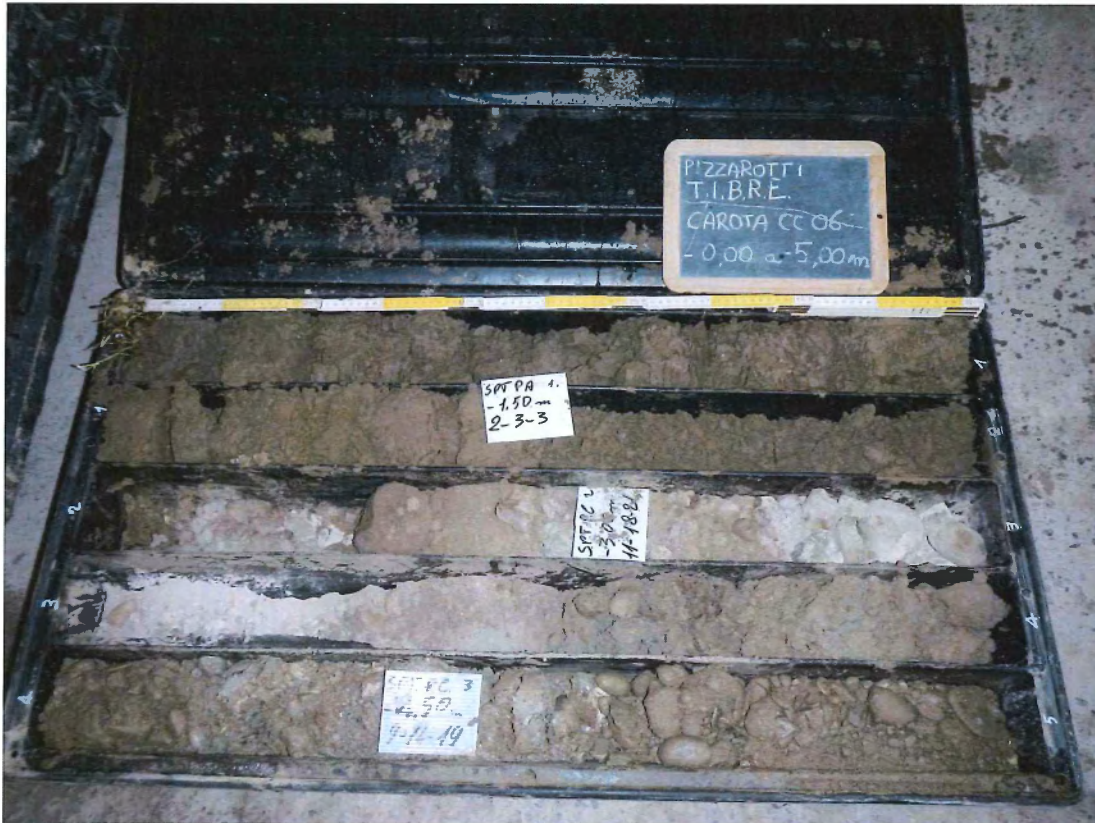
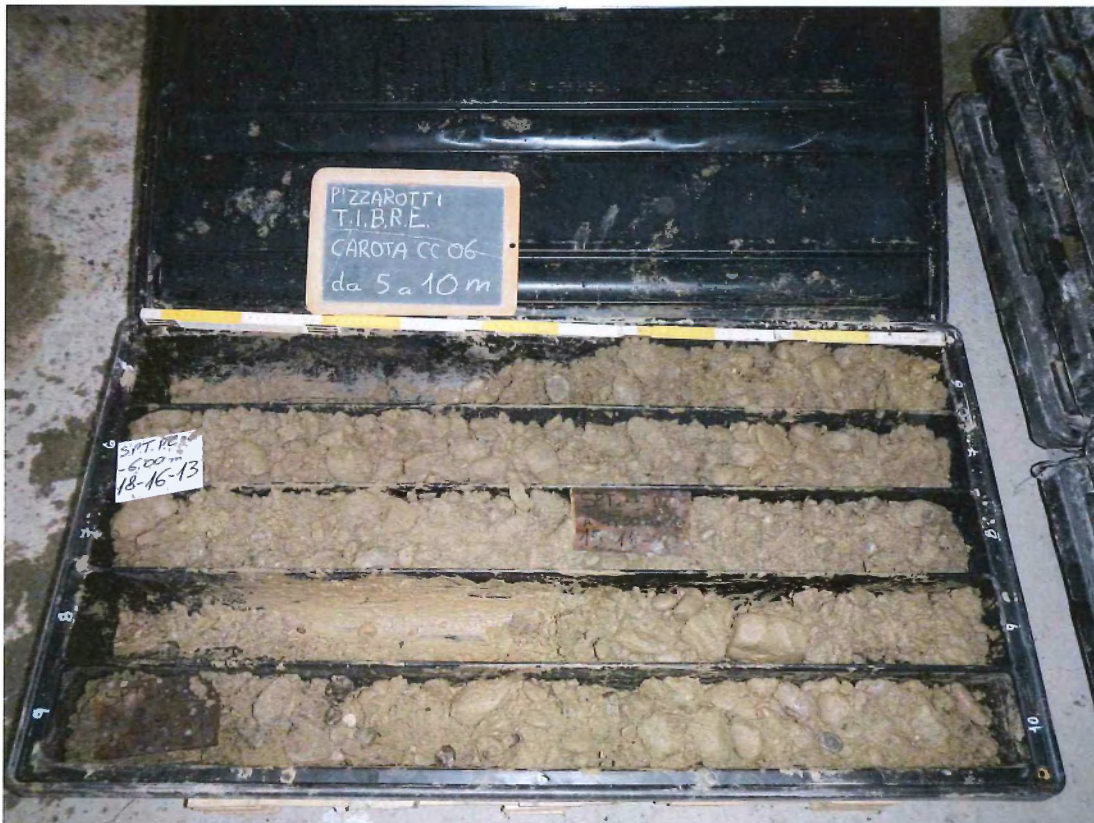
CC06 da 0 a 5 m

0-50 cm: terreno vegetale limo-argilloso di colore bruno-scuro.
50- 100 cm: limo argilloso di colore bruno giallastro.
100- 200 cm: sabbia alla base e limi al tetto con rari carboni, di colore bruno scuro.
200-250 cm: LACUNA
250-300 cm: ghiaia
300-350 cm: LACUNA
350-500 cm: ghiaia e sabbia
500- 550 cm: LACUNA
550-1000 cm: ghiaia prevalente e sabbia. Sedimenti di alveo

Ambiente deposizionale: il carotaggio presenta sedimenti tipici di ambiente di alveo fluviale. Verso il tetto si hanno sedimenti di probabile ambiente di piana alluvionale.

Note: presenza di carboni al tetto di uno strato sabbioso alla base e limoso al tetto. Presenza di carboni a – 100cm.

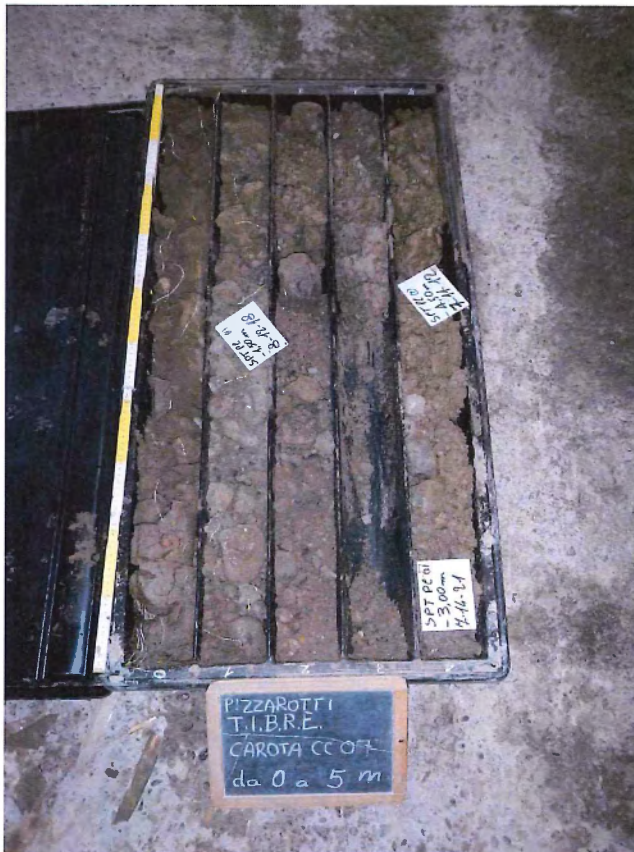
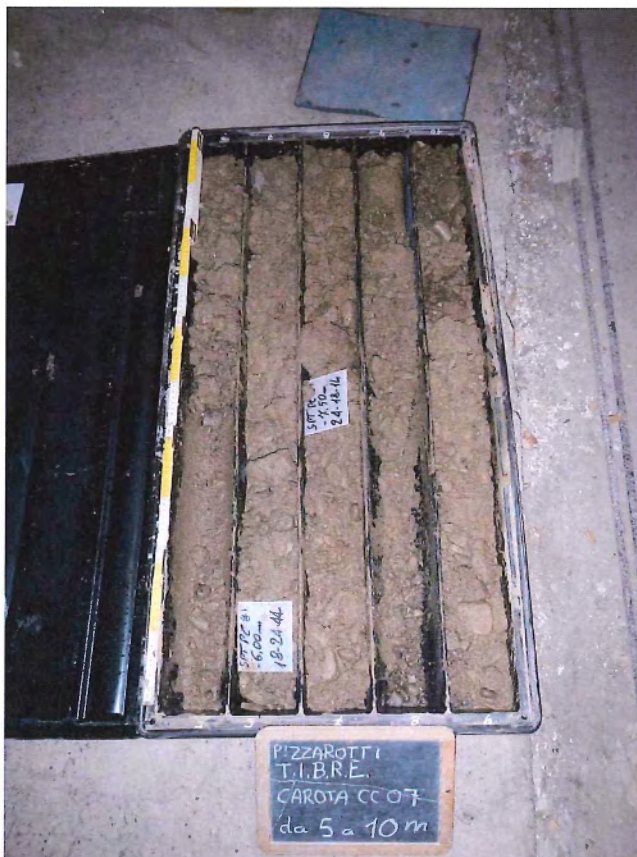
CC07 da 0 a 5 m

0-60 cm: terreno limo-sabbioso con rari frammenti **laterizi** di colore bruno-scuro.
60-100 cm: limo sabbioso di colore bruno chiaro.
100-300 cm: ghiaia e sabbia.
300-350 cm: LACUNA
355-500 cm: ghiaia e sabbia.
500-550 cm: LACUNA
550-700 cm: ghiaia e sabbia.
Fino a -1000 cm (**da foto**): ghiaie prevalenti e sabbie di alveo.

Ambiente deposizionale: il carotaggio presenta sedimenti tipici di ambiente di alveo fluviale. Al tetto ridotto spessore di sedimenti di piana alluvionale.

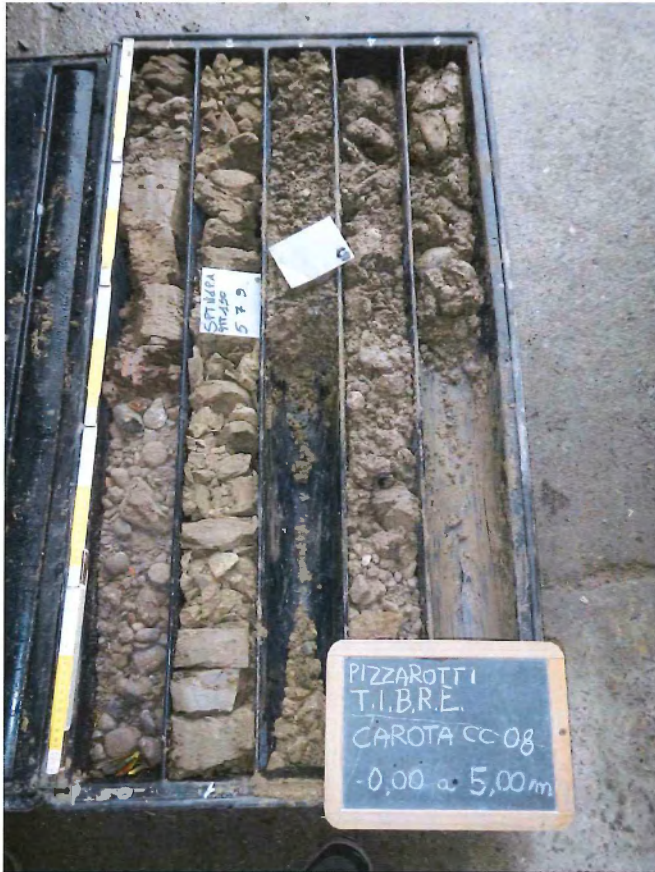
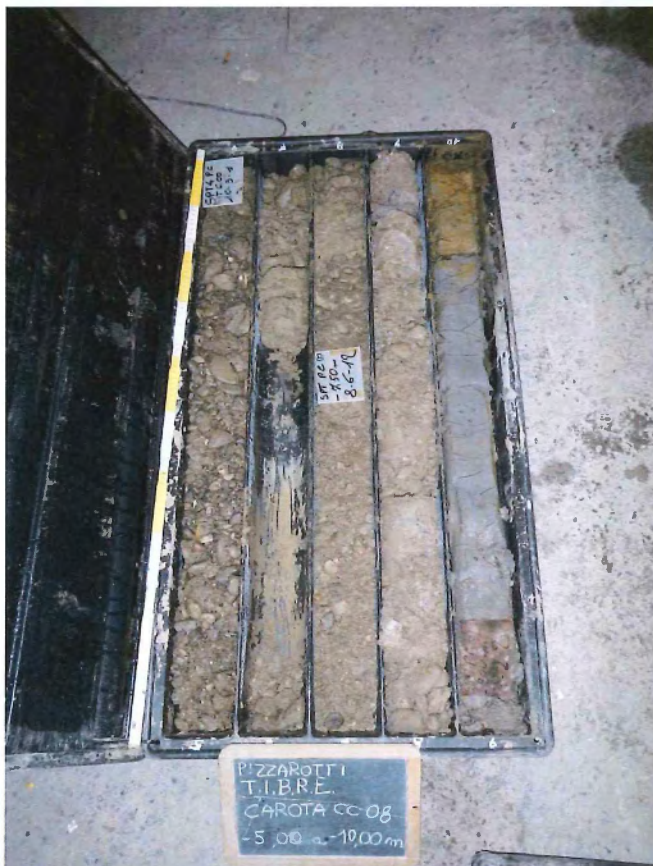
CC08 da 0 a 5 m

0-50 cm: ghiaie con rari frammenti **laterizi**. Probabile riporto.
50-120 cm: limo sabbioso con rari frammenti **laterizi** intorno a 70-80 cm. Colore bruno. Probabile **suolo** superficiale.
120-200 cm: limo poco conservato. Colore giallastro. Alluvione.
200-250 cm: LACUNA
250-400 cm: sabbie limose e ghiaie. Colore grigio chiaro. Sedimenti di alveo.
400-450 cm: LACUNA
450-500 cm: sabbie e ghiaie. Colore grigio chiaro. Sedimenti di alveo.
500-600 cm: ghiaie. Sedimenti di alveo.
600-650 cm: LACUNA
650-700 cm: ghiaie e sabbie grigio giallastre. Sedimenti di alveo.

Fino a -1000 cm (**da foto**): ghiaie prevalenti e sabbie di alveo.

Ambiente deposizionale: Il carotaggio presenta sedimenti tipici di ambiente di alveo fluviale. Al tetto ridotto spessore di sedimenti di piana alluvionale

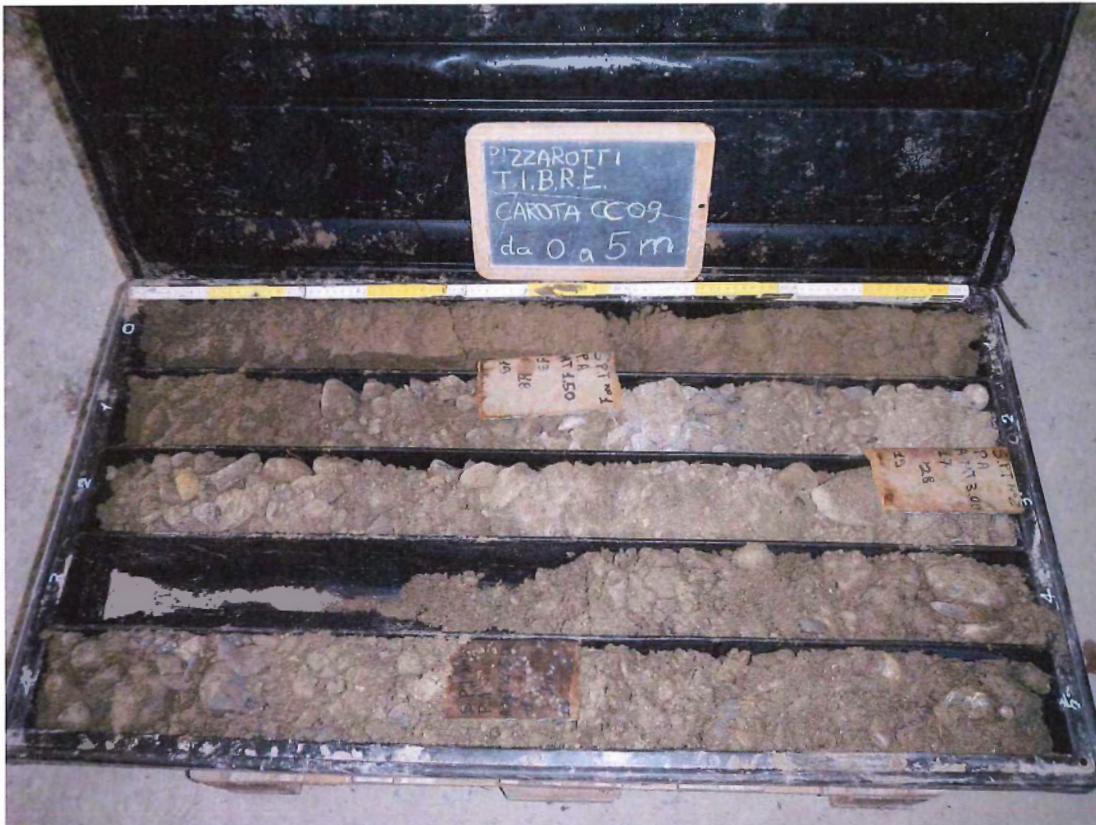
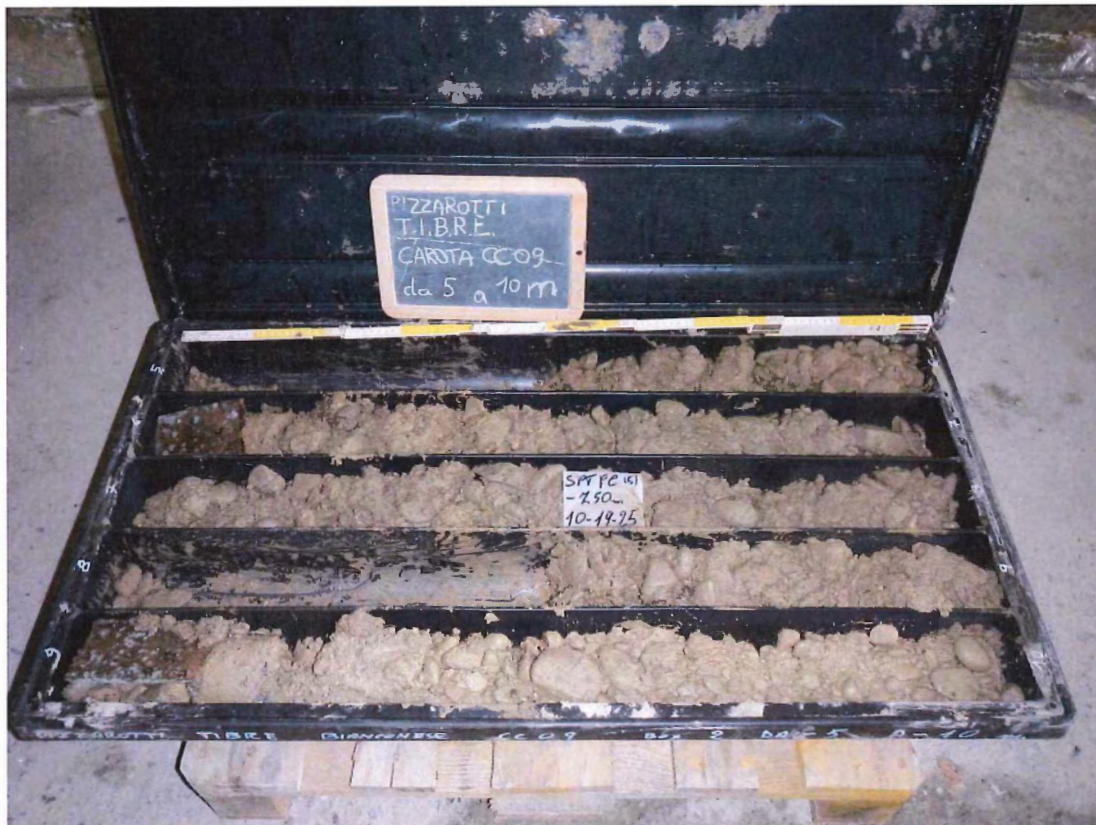
CC09 da 0 a 5 m

0-40 cm: limo argilloso di colore bruno.

40-120 cm: sabbia limosa - limo sabbioso di colore bruno giallo.

120-300 cm: ghiaia e sabbia.

550-1000 cm: ghiaia e sabbia.

Fino a -1000 cm (**da foto**): ghiaie prevalenti e sabbie di alveo.

Ambiente deposizionale: il carotaggio presenta sedimenti tipici di ambiente di alveo fluviale.

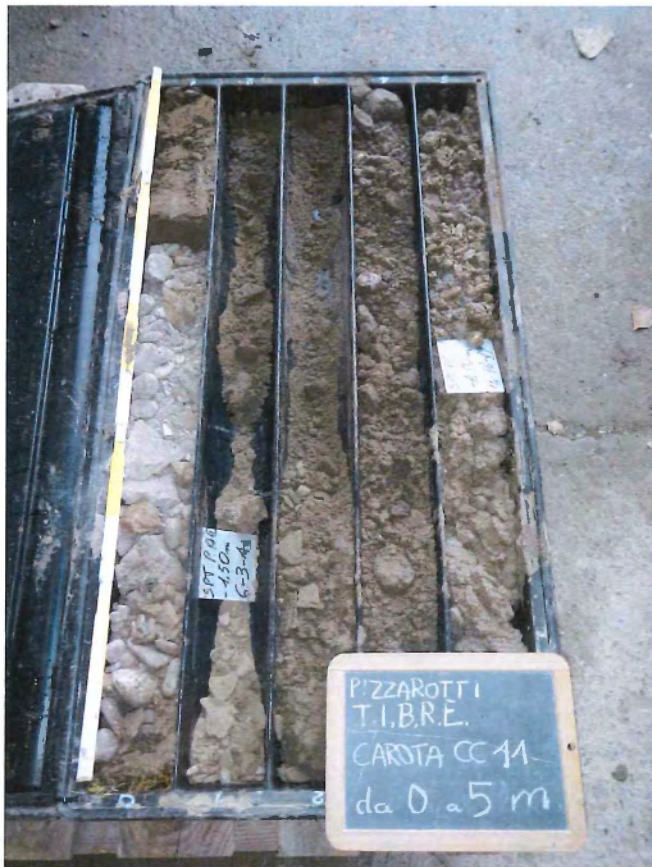
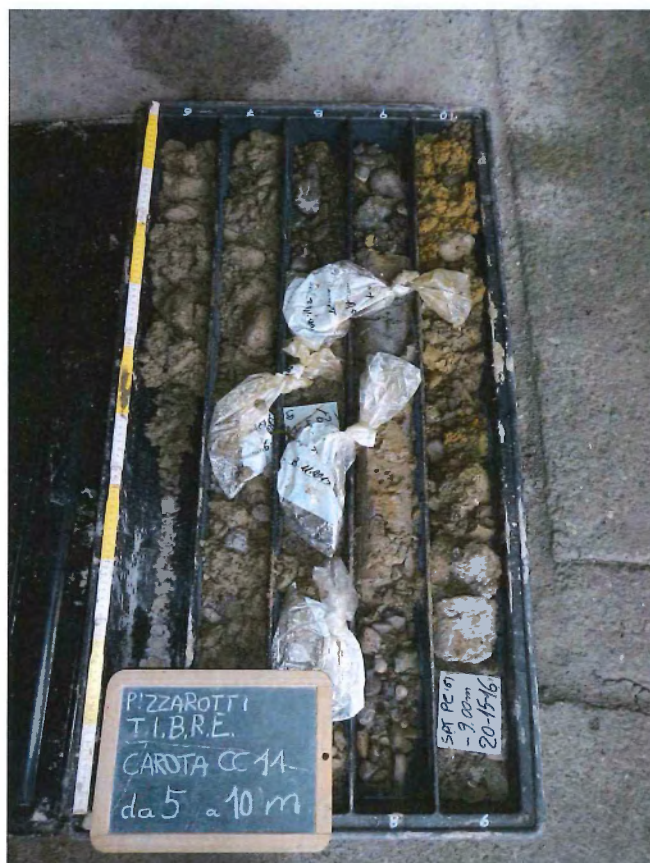
CC011 da 0 a 5 m

0-75 cm: ghiaia

75-100 cm: limo sabbioso di colore bruno

Fino a -1000 cm (**da foto**): ghiaie prevalenti e sabbie di alveo.

Ambiente deposizionale: il carotaggio presenta sedimenti tipici di ambiente di alveo fluviale.

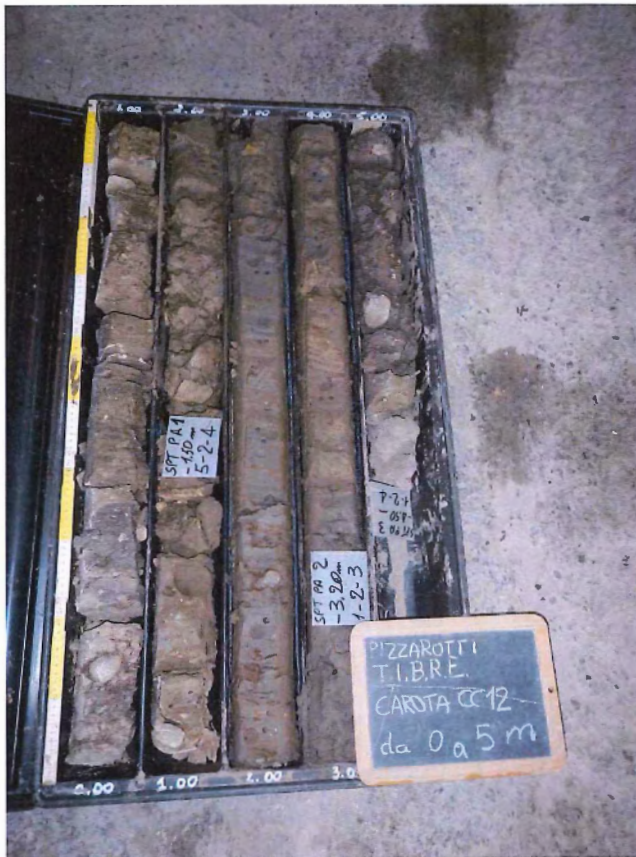
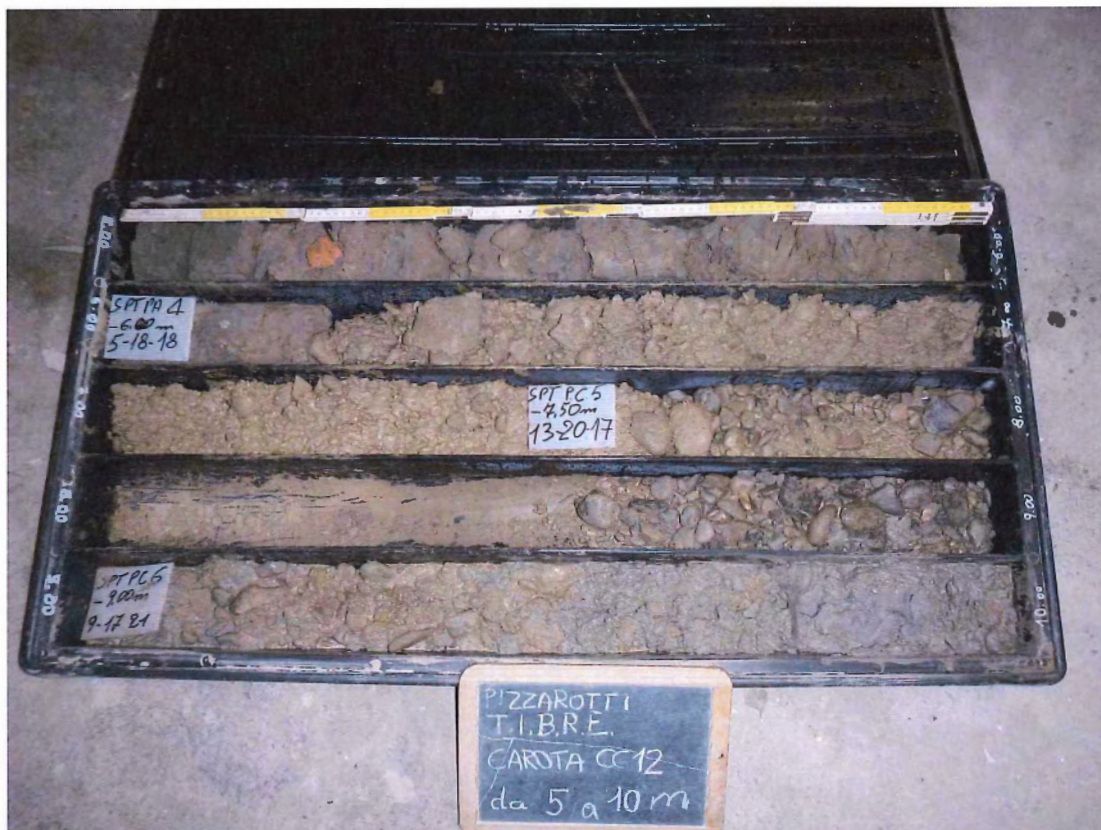
CC012 da 0 a 5 m

60-110 cm: limo sabbioso - limo argilloso di colore da bruno scuro a grigio scuro, con ciottoli, carboni e frammenti **laterizi**.

110-200 cm: limo sabbioso da bruno a bruno-giallastro con rari ciottoli e frammenti **laterizi** (a -150 cm: frammenti di **laterizi** di impasto giallo di medie dimensioni).

450-630 cm: terreno disomogeneo limo sabbioso con rari ciottoli e rari frammenti **laterizi** millimetrici (un frammento **laterizio** a -530cm).

Fino a -1000 cm (**da foto**): ghiaie prevalenti e sabbie di alveo.

Ambiente deposizionale: Il carotaggio presenta nella parte alta sedimenti di incerta attribuzione. Alla base si hanno evidenti depositi di alveo fluviale.

Note: la presenza di frammenti laterizi in terreni che non sono riferibili in modo evidente a suoli può essere spiegata ipotizzando o rimaneggiamenti di epoca e di genesi non precisabile oppure la presenza di un canale posto in prossimità di zone abitate e nei cui sedimenti di riempimento sarebbero confluiti sporadici apporti di materiali antropici.

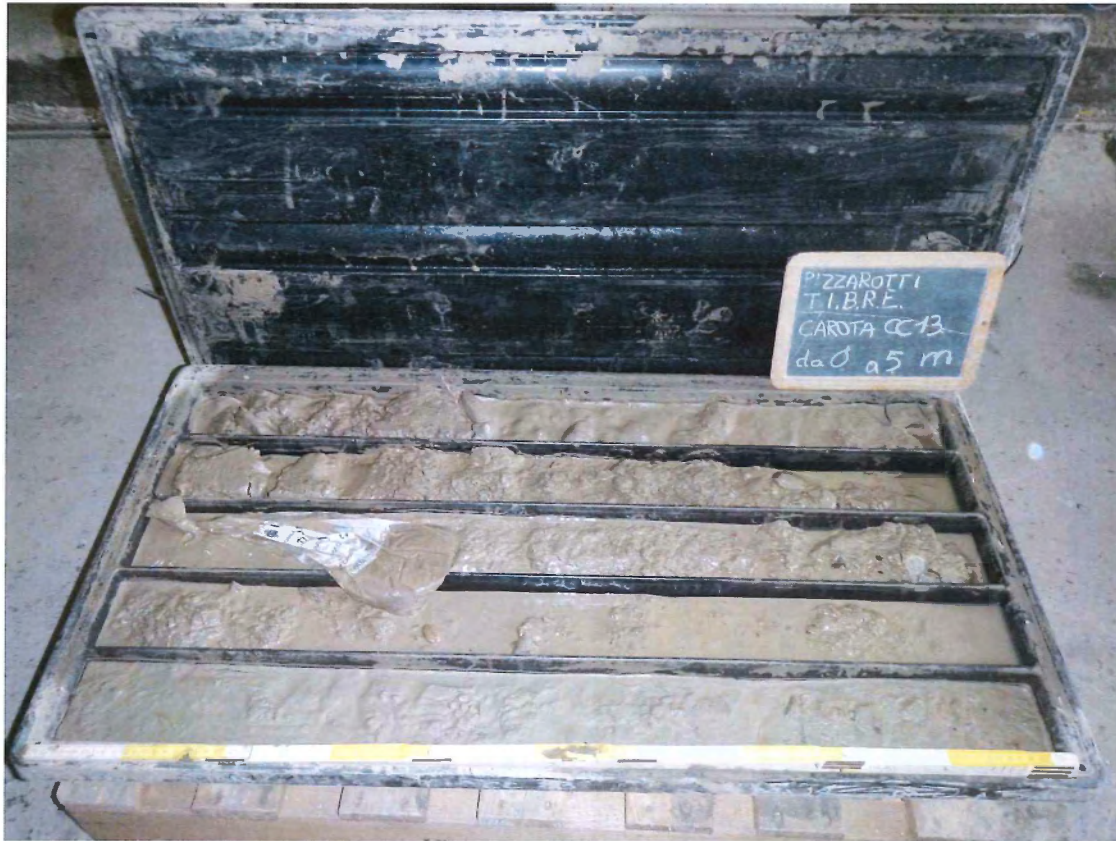
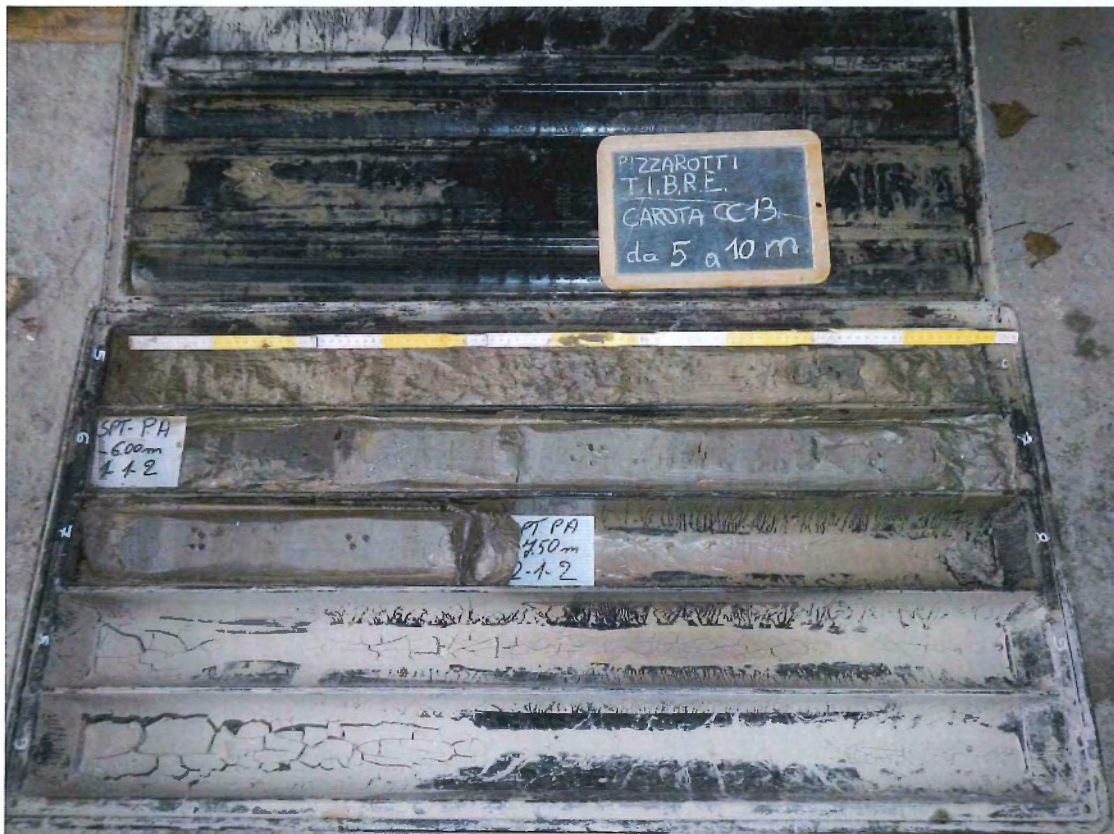
CC013 da 0 a 5 m

0-500 cm: sabbia sciolta e ghiaia.

600-630 cm: limo sabbioso di colore grigio scuro-azzurro, con rari carboni, resti vegetali conservati. Possibili sedimenti palustri.

710-720 cm: limo con frammenti minuti di sostanza organica conservata di colore grigio scuro. **Probabile suolo**

Oltre 750: sedimenti non presenti, probabilmente scivolati da carotatore per presenza di sabbie.

Ambiente deposizionale: il carotaggio presenta una transizione da un ambiente deposizionale più o meno prossimale all'alveo ad uno di alveo fluviale da -600 alla superficie.

Note: probabile suolo a -710 cm, privo di qualsiasi evidenza di derivazione antropica.

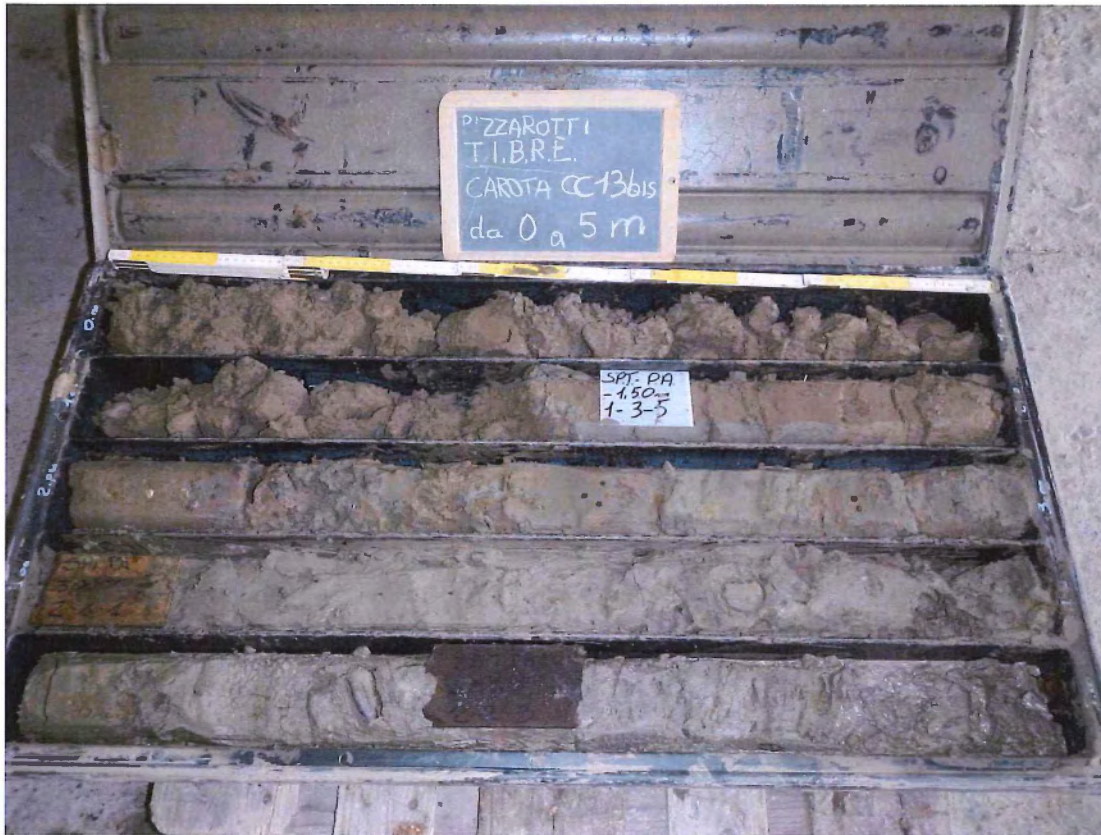
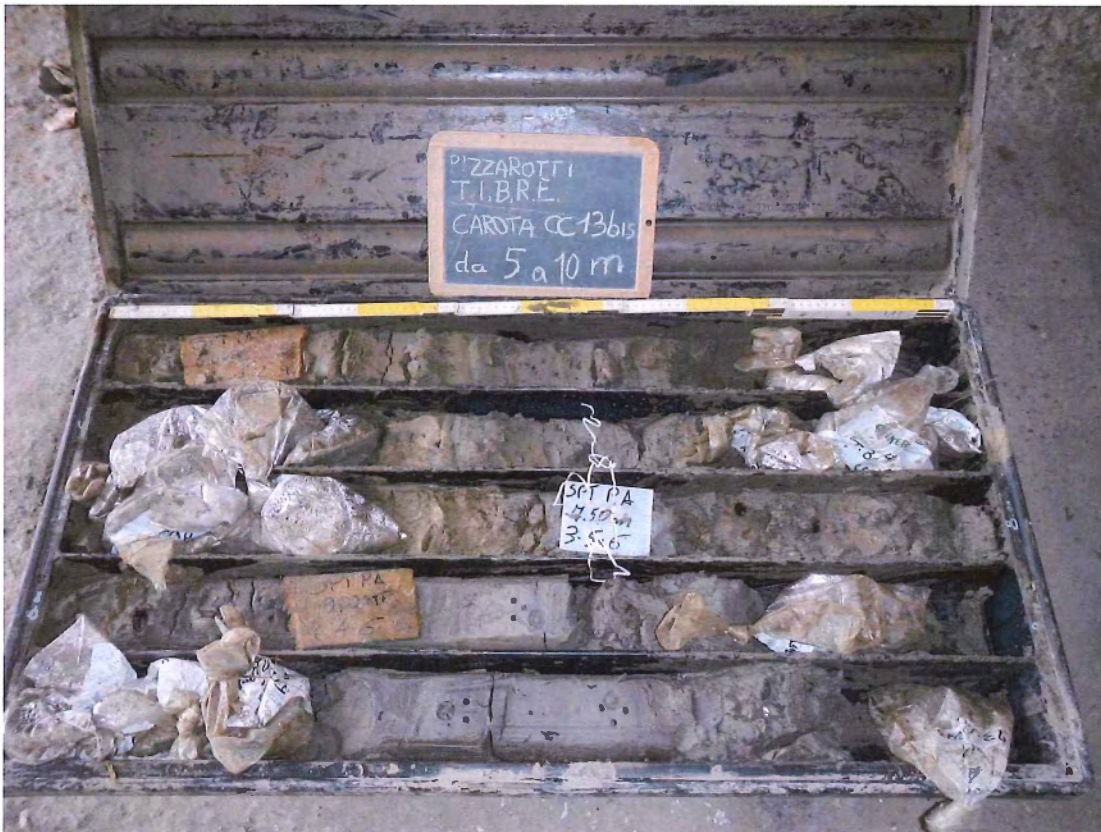
CC013/bis da 0 a 5 m

195-220 cm: franco limoso con ciottoli, di colore grigio scuro-bruno. **Probabile suolo**

Fino a -1000 cm (**da foto**): i sedimenti fino a 10 metri continuano a essere di tessitura limosa o argillosa di colore bruno giallastro, con probabili intercalazioni sabbiose.

Ambiente deposizionale: il carotaggio presenta sedimenti tipici di ambiente di alveo fluviale e di ambiente sedimentario prossimale all'alveo.

Note: alla profondità di -195 è stato individuato un probabile suolo privo di qualsiasi elemento riconducibile ad attività antropica.

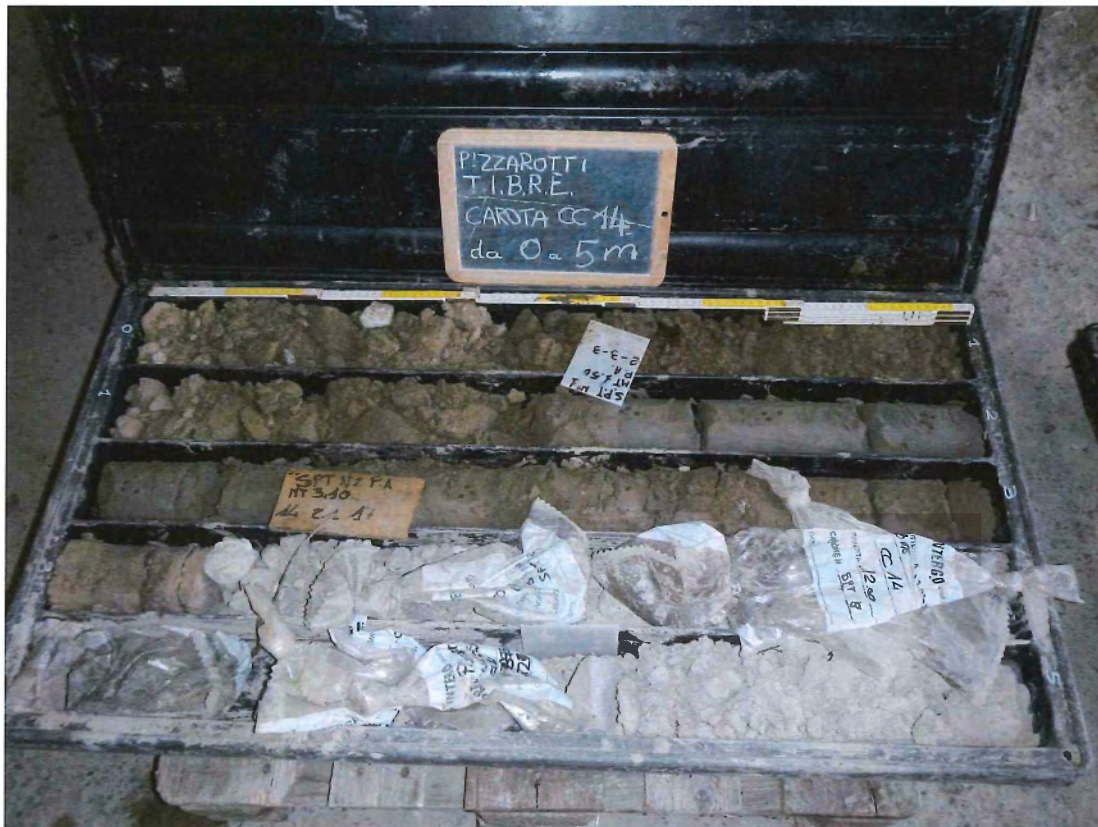
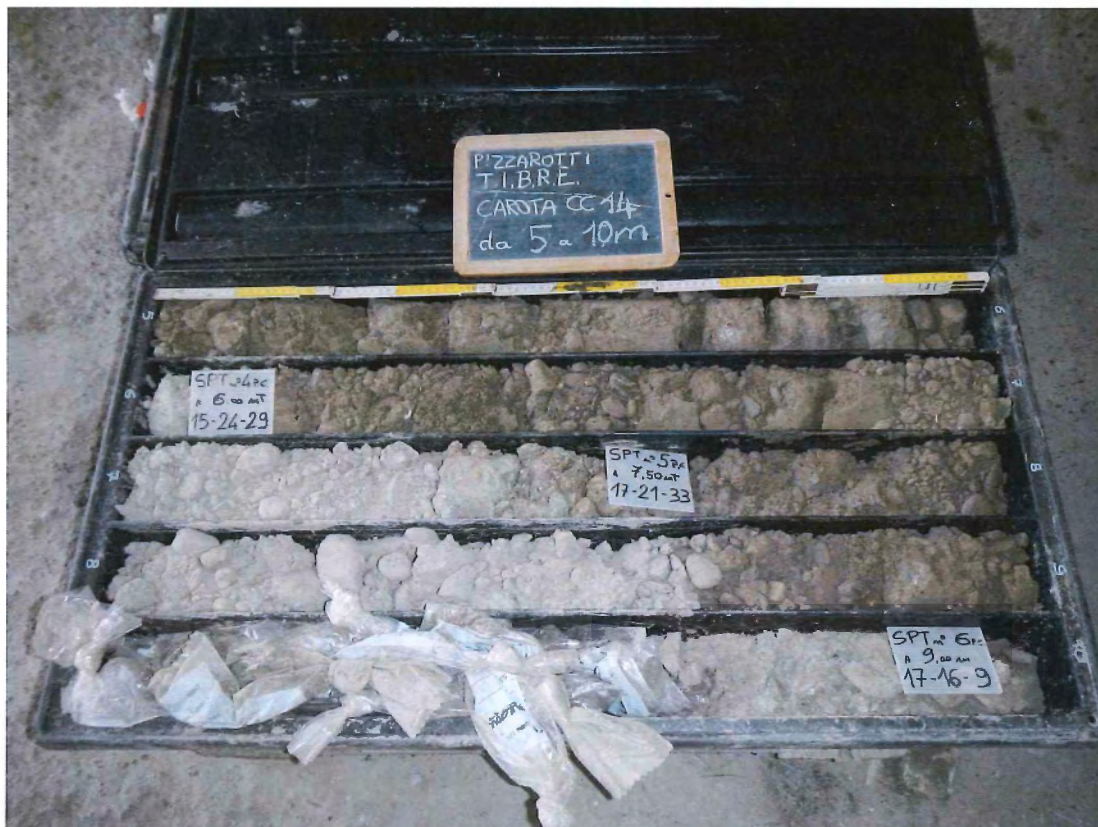
CC014 da 0 a 5 m

Fino a -1000 cm (**da foto**): ghiaie prevalenti e sabbie di alveo.

Ambiente deposizionale: il carotaggio presenta sedimenti tipici di ambiente di alveo fluviale.

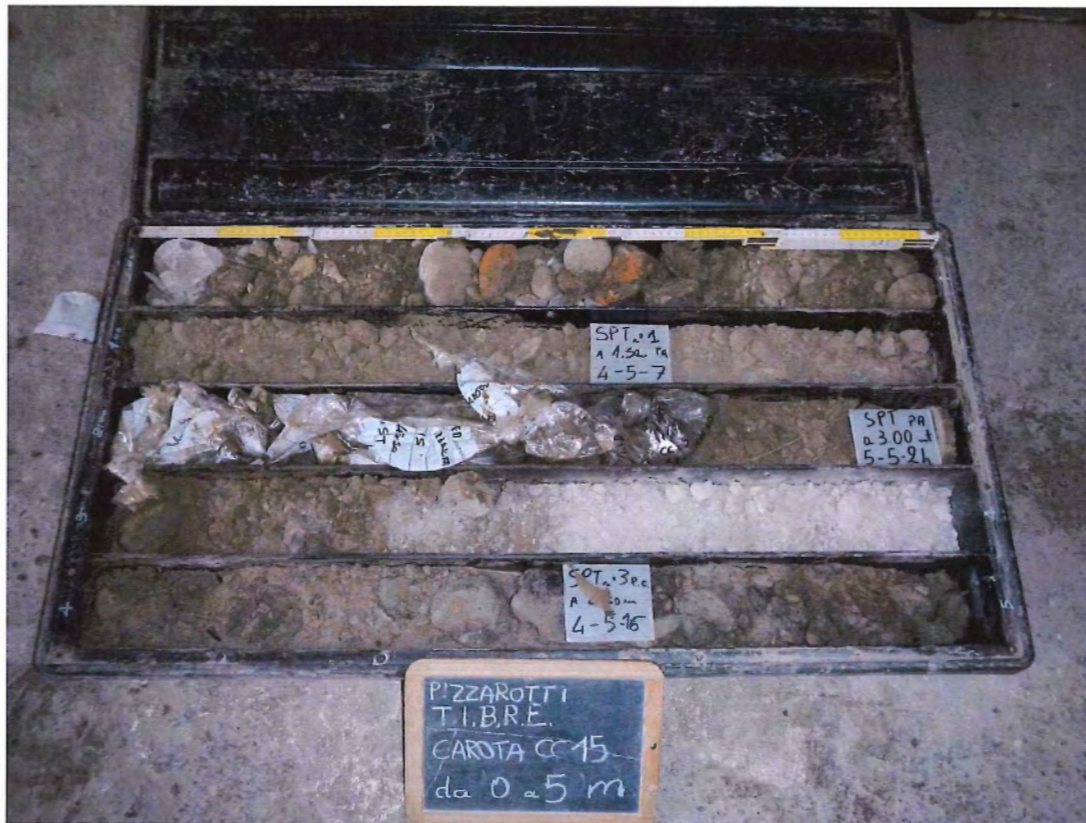
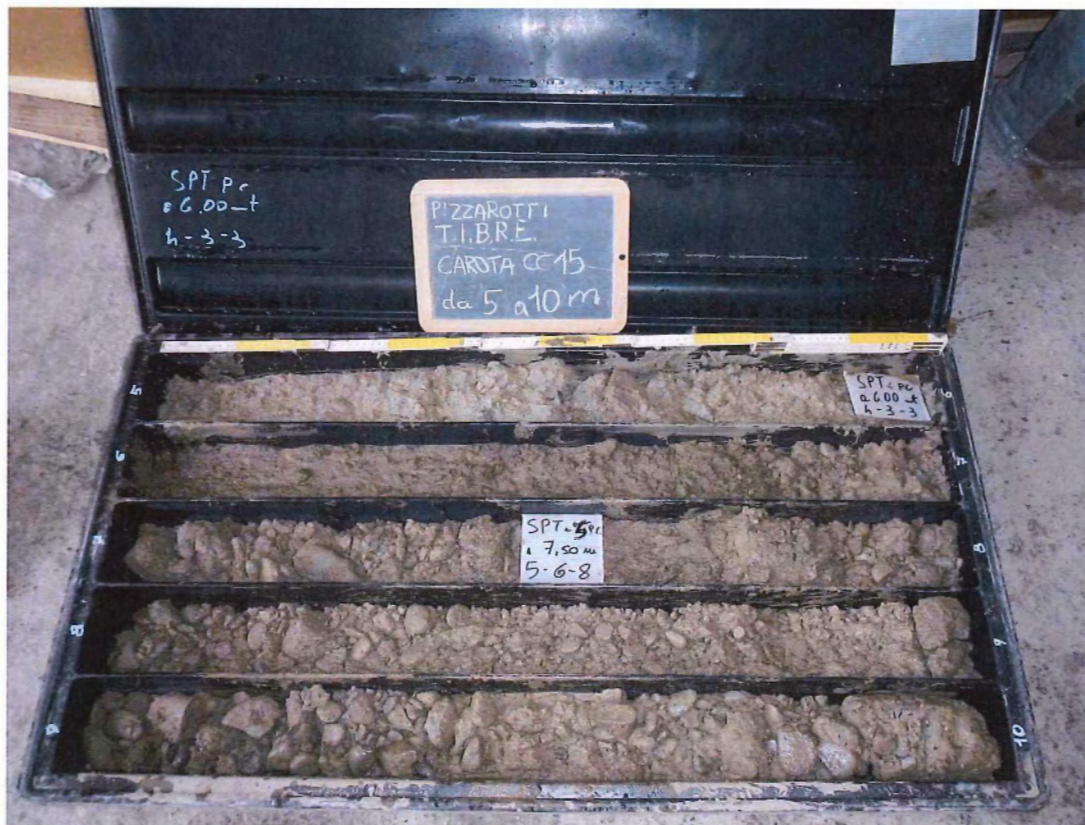
CC015 da 0 a 5 m

0-80 cm: ghiaia con frammenti **laterizi** e terra.

Fino a -1000 cm (**da foto**): ghiaie prevalenti e sabbie di alveo.

Ambiente deposizionale: il carotaggio presenta sedimenti tipici di ambiente di alveo fluviale.
