**AUTOSTRADA DELLA CISA A15
RACCORDO AUTOSTRADALE A15/A22
CORRIDOIO PLURIMODALE TIRRENO-BRENNERO
RACCORDO AUTOSTRADALE FRA L' AUTOSTRADA DELLA CISA-FONTEVIVO (PR)
E L' AUTOSTRADA DEL BRENNERO-NOGAROLE ROCCA (VR). I LOTTO.**

PROGETTO ESECUTIVO

**GENERALE
GENERALE
ARCHEOLOGIA
VALUTAZIONE GEOARCHEOLOGICA DEI CAROTAGGI**

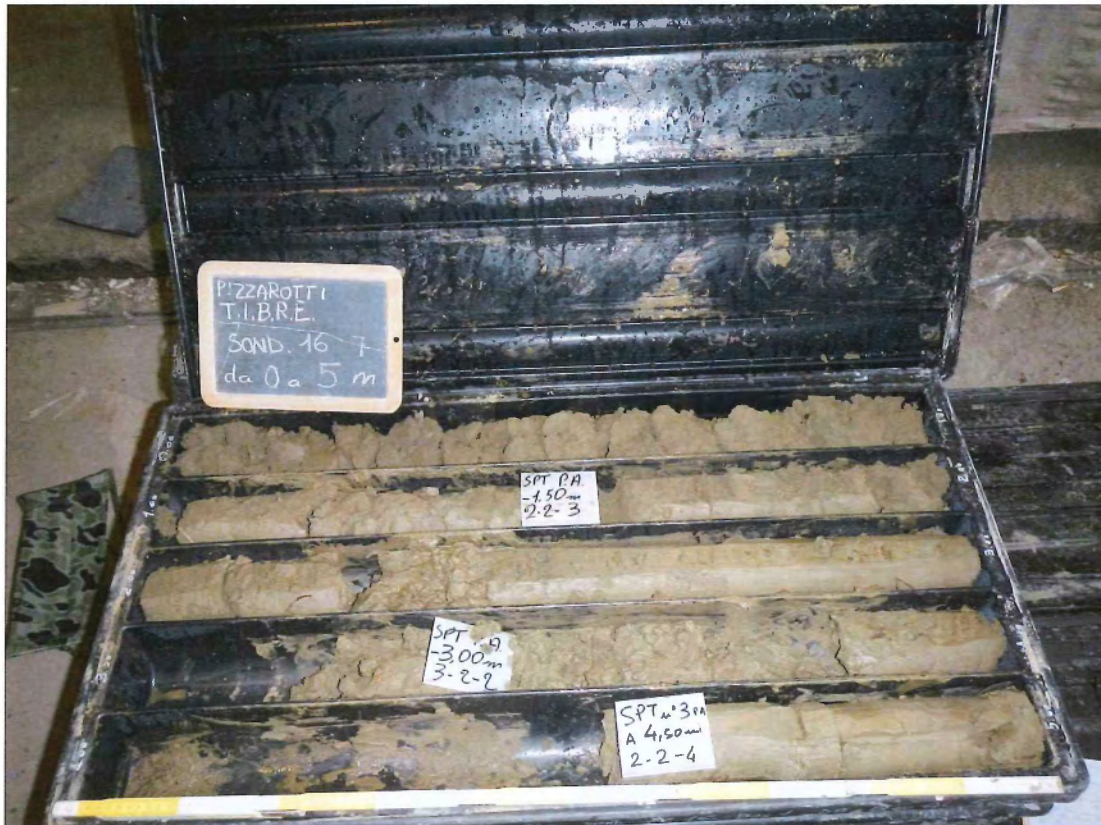
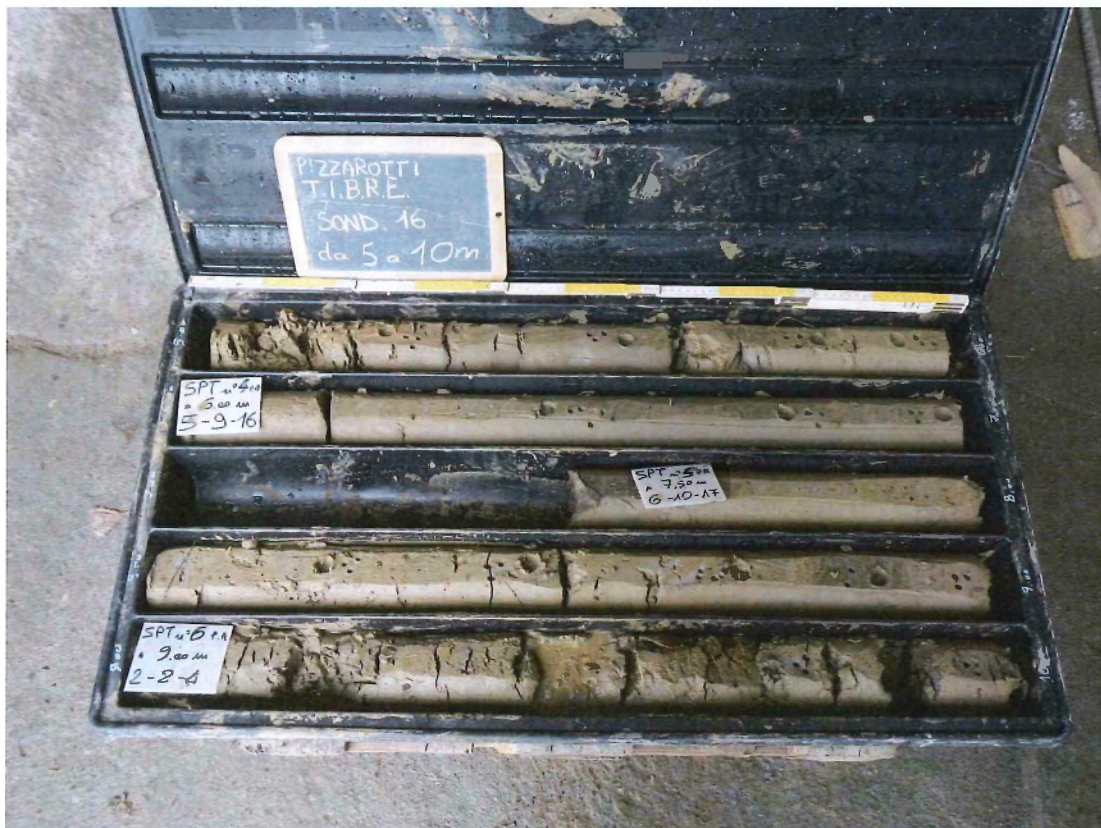
CC016 da 0 a 5 m

280-300 cm: limo argilloso franco limoso con rari frammenti **laterizi** millimetrici, sostanze organiche, di colore grigio bruno con screziature arancioni e marroni comuni. **Probabile suolo.**

380-400 cm: limo bruno chiaro con screziature gialle e marroni comuni, con frammenti millimetrici di **laterizi** e carboni.

645- 680 cm: argilla limosa di colore grigio bruno scuro con scarse concrezioni comuni. **Probabile suolo poco espresso**

750-770 cm: argilla limosa di colore bruno scuro grigio con comuni concrezioni e screziature marrone scuro. **Suolo.**

Fino a -1000 cm (**da foto**): i sedimenti fino a 10 metri continuano a essere di tessitura limosa o argillosa di colore bruno giallastro.

Ambiente deposizionale: il carotaggio in questione presenta sedimenti fini tipici di piana alluvionale, con un aumento della frazione sabbiosa nella parte alta, testimonianza di un'accreciuta prossimalità a un alveo fluviale.

Note: rinvenuti diversi orizzonti contenenti materiali antropici o probabilmente riferibili a suoli, il più superficiale a -380 cm con laterizi; il secondo a -645, probabile suolo incerto privo di qualsiasi evidenza; il terzo a -750 un probabile suolo privo di qualsiasi evidenza. A - 380 cm di profondità sono stati rinvenuti frammenti laterizi non chiaramente riferibili a un suolo.

Non è possibile stabilire con sicurezza se la presenza di laterizi a questa quota sia dovuta a un rimaneggiamento, a un disturbo determinato dal carotaggio oppure a un reale apporto antropico antico.

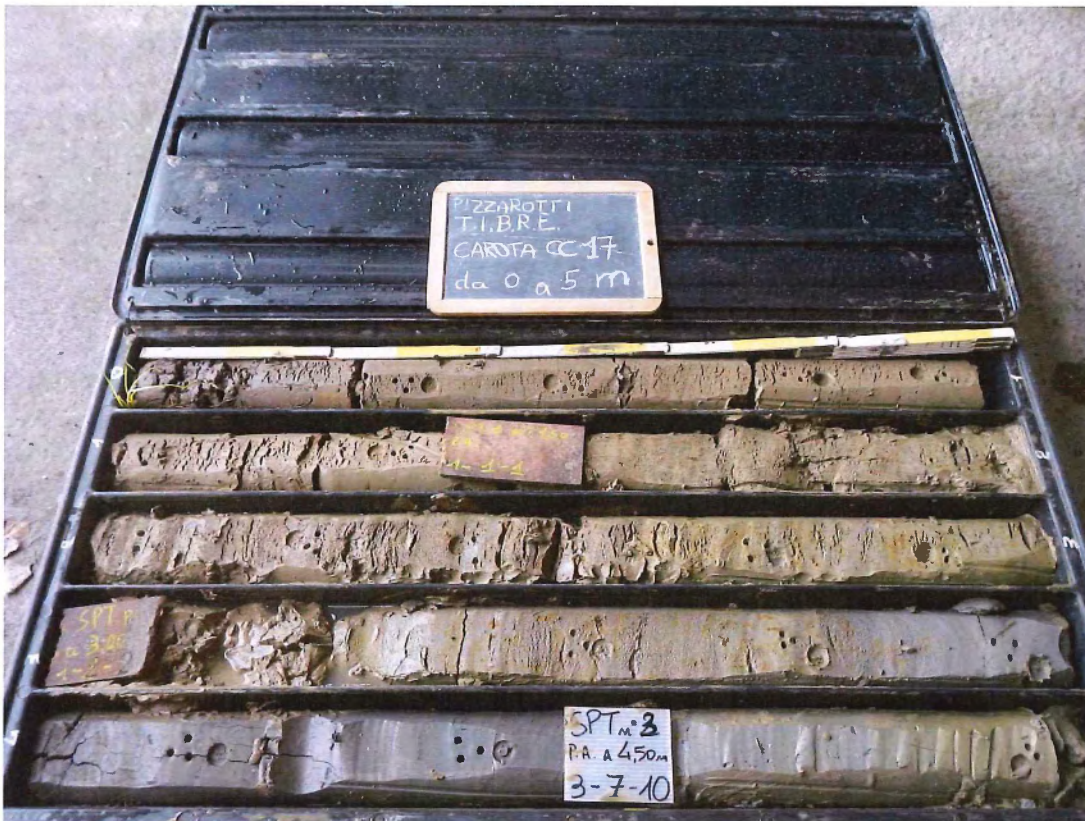
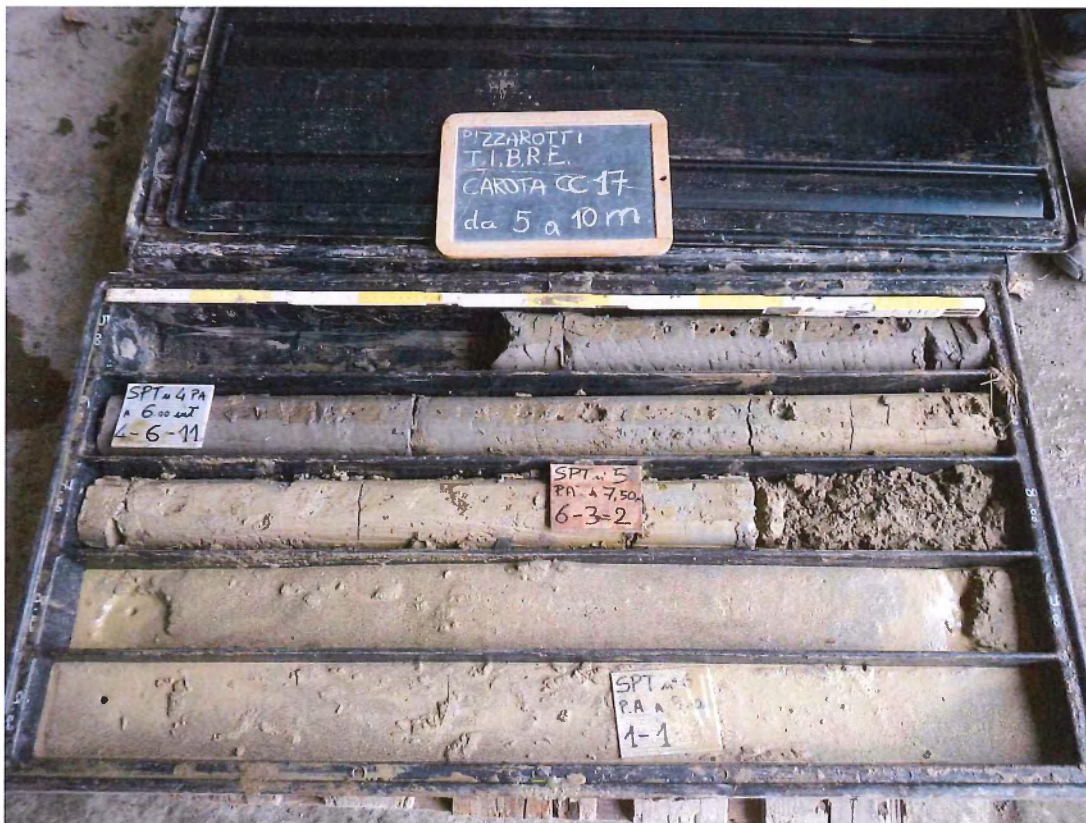
CC017 da 0 a 5 m

410-440 cm: limo con elementi vegetali conservati con un probabile frammento di osso. Colore grigio bruno scuro, tendente al grigio azzurro verso la parte bassa dello strato. **Suolo.**

580-620 cm: argilla limosa di colore grigio bruno scuro, con concrezioni fino al centimetro comuni, rari resti vegetali. **Suolo.**

Fino a -1000 cm (**da foto**): presenza di sedimenti sciolti, in massima parte sabbie.

Ambiente deposizionale: il carotaggio in questione presenta sedimenti fini tipici di piana alluvionale nella parte inferiore; nella parte superiore la tessitura diventa più sabbiosa, dimostrando una presenza ravvicinata del canale fluviale.

Note: rinvenuti due suoli, uno a -410 cm con un frammento di osso e uno a -580 cm di profondità privo di qualsiasi elemento riconducibile ad attività antropica.

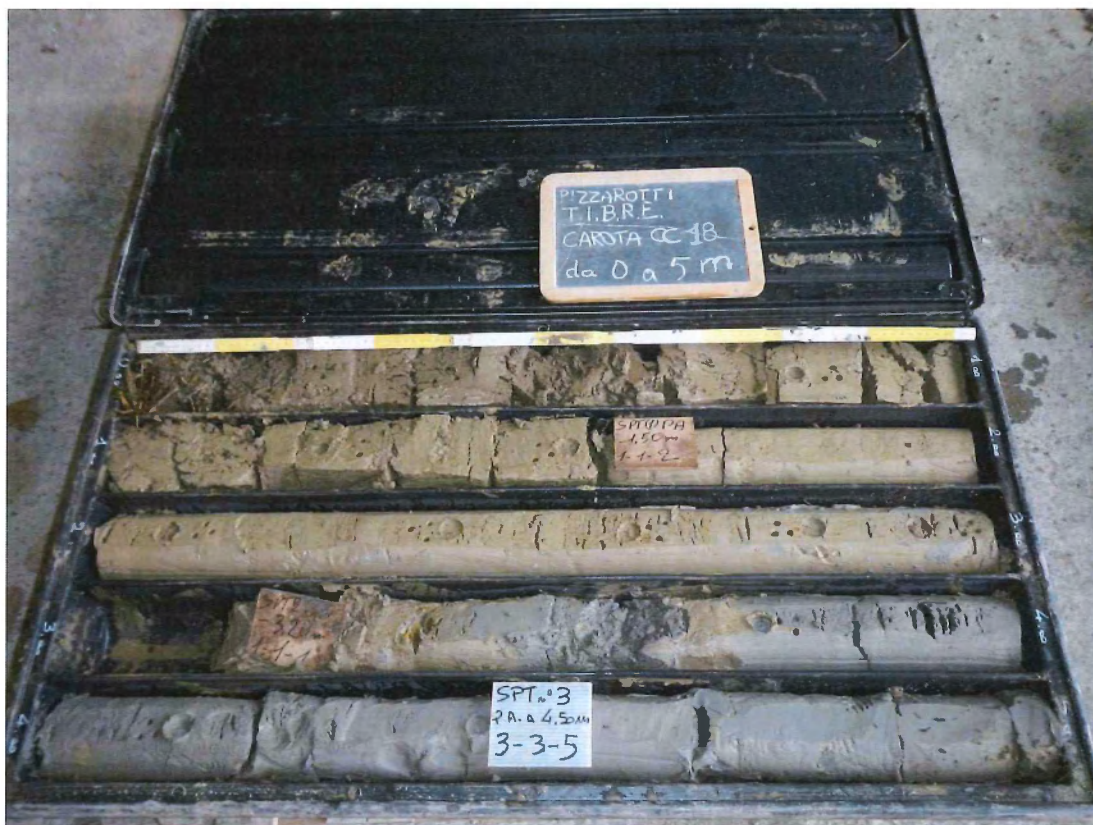
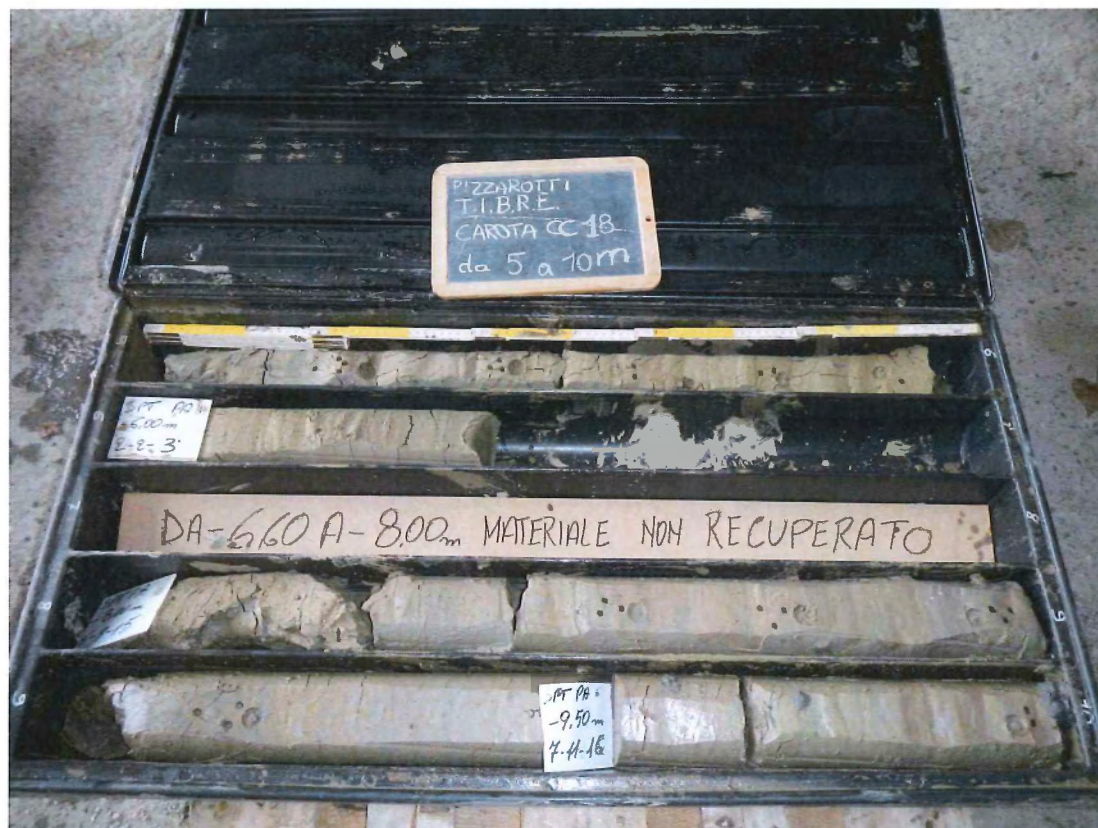
CC018 da 0 a 5 m

620-640 cm: limo argilloso di colore bruno grigio, con rari carboni di minute dimensioni. **Probabile suolo poco espresso.**

890-915 cm: argilla limosa di colore grigio scuro con rare concrezioni. **Probabile suolo.**

Fino a -1000 cm (**da foto**): i sedimenti fino a 10 metri continuano a essere di tessitura limosa o argillosa di colore bruno giallastro.

Ambiente deposizionale: il carotaggio in questione presenta sedimenti fini tipici di piana alluvionale.

Note: il carotaggio presenta due probabili suoli in profondità, il primo a -620 cm contiene rari frustoli carboniosi, il secondo, più profondo a -890 cm, è privo di qualsiasi evidenza.

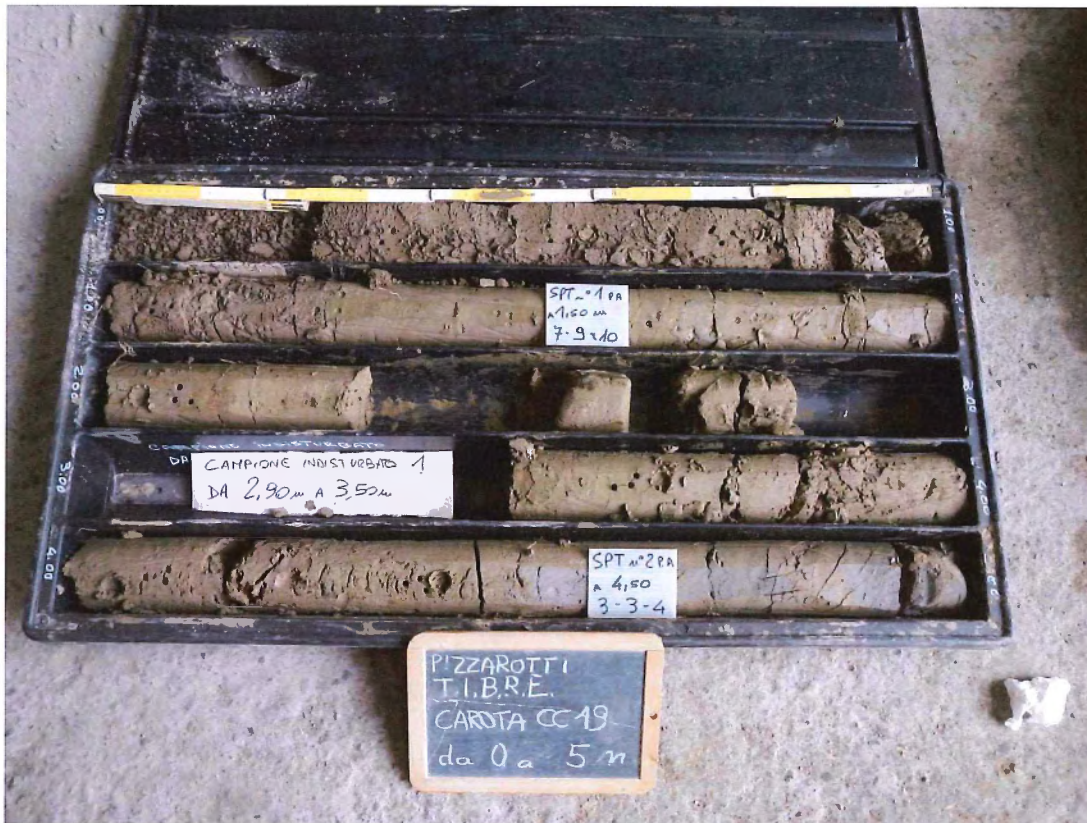
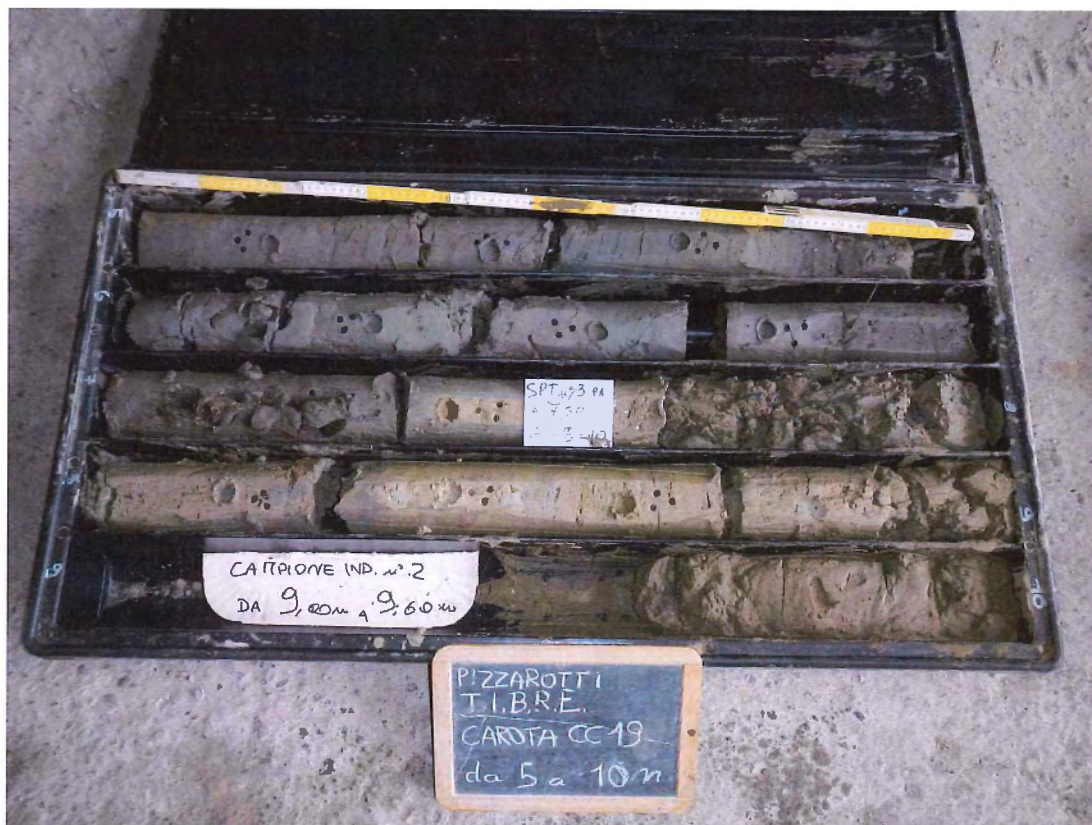
CC019 da 0 a 5 m

580-600 cm: argilla limosa di colore grigio scuro con orizzonte carbonioso al tetto, concrezioni comuni, ossidi di ferro arancioni. **Suolo.**

685- 730 cm: limo argilloso di colore grigio bruno scuro con comuni concrezioni. **Suolo.**

Ambiente deposizionale: il carotaggio in questione presenta sedimenti fini tipici di piana alluvionale.
