Comune di Cremona

Cascina "Mensa Vescovile"

## relazione descrittiva

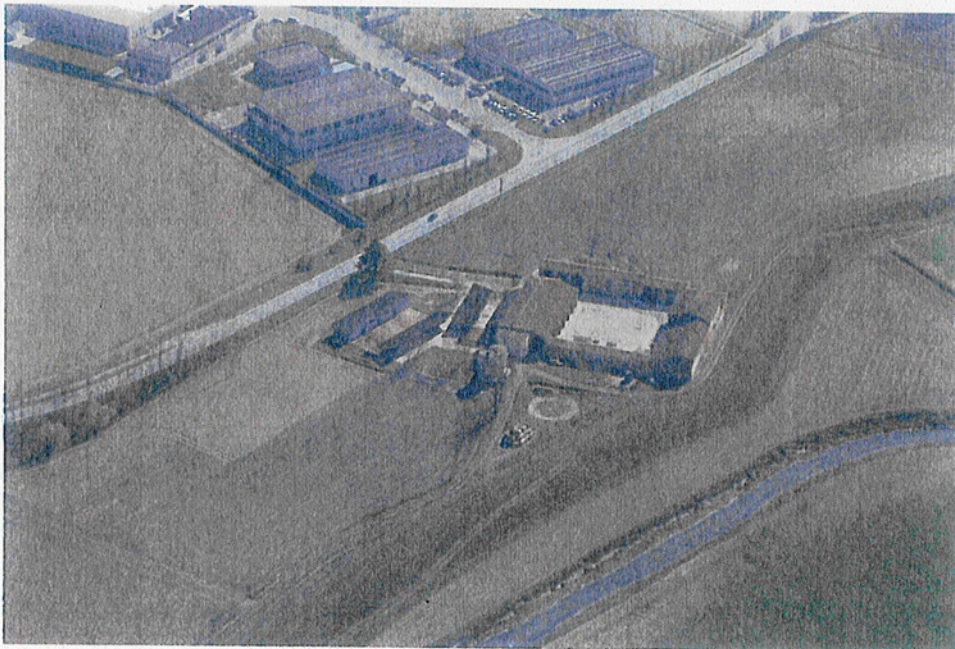
Il braccio est è dato da una successione di corpi a sviluppo longitudinale e ad altezza digradante:

un porticato a tre arcate (una specie di barchessa chiusa su tre lati)

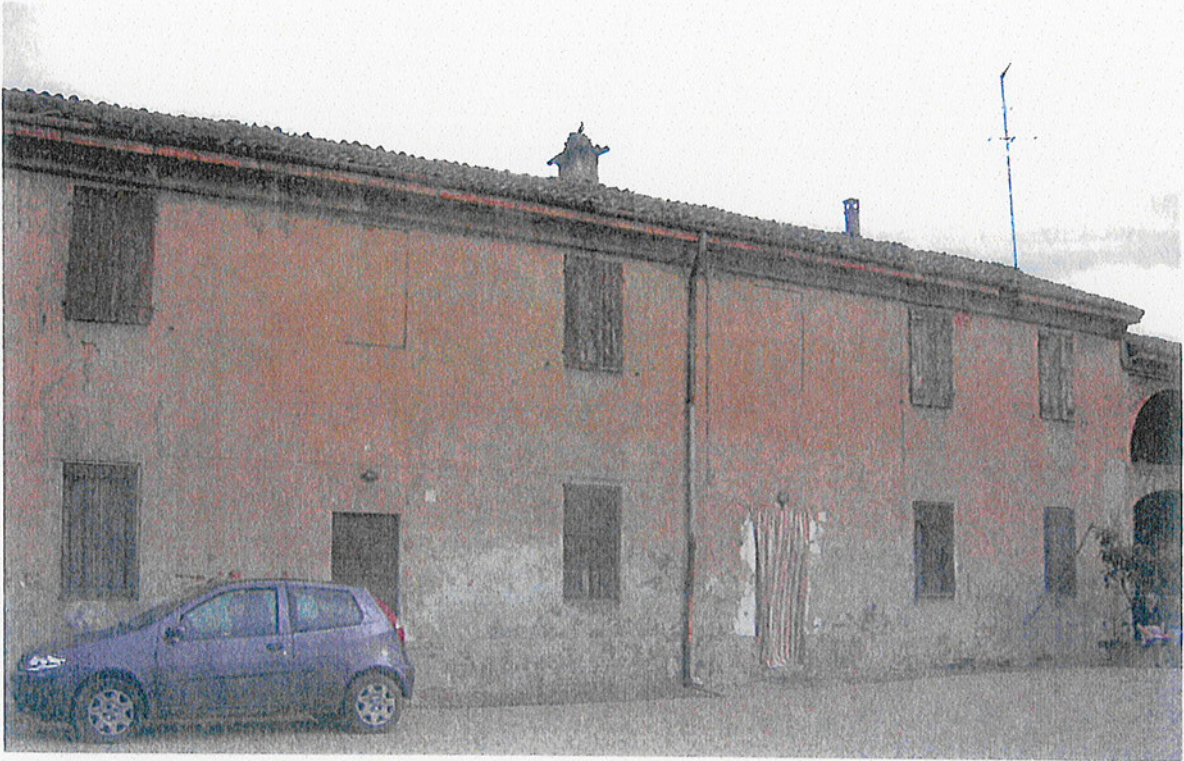
due abitazioni coloniche accorpate

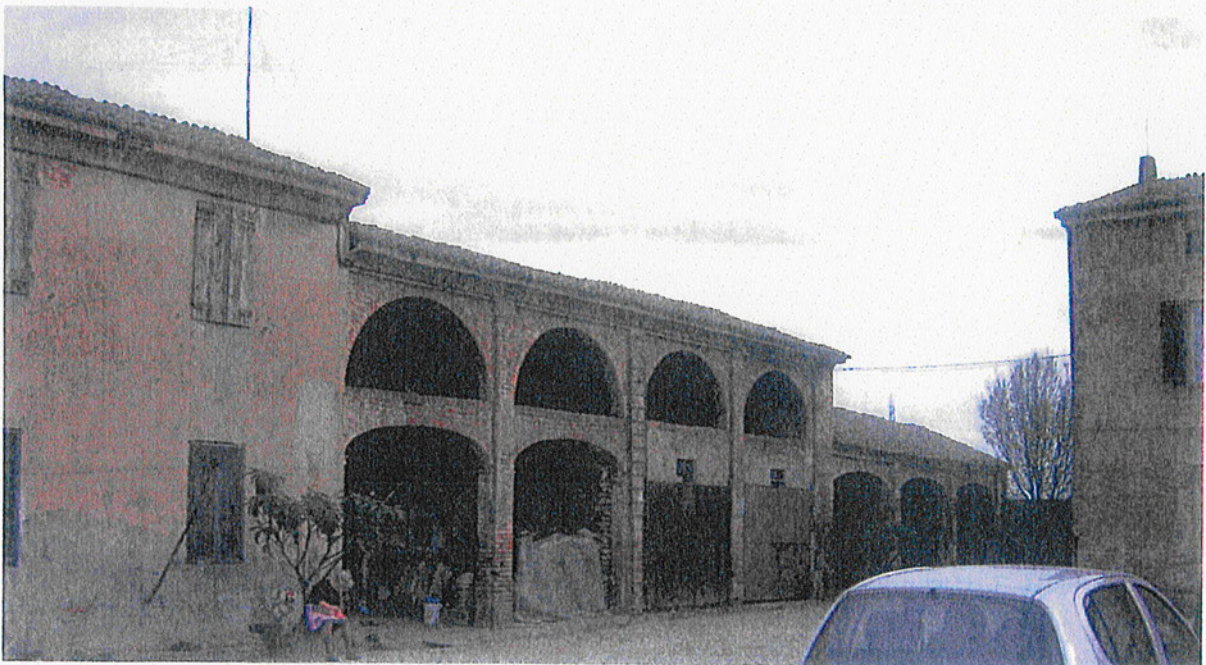
un secondo portico a quattro arcate divise orizzontalmente, adibito a deposito e a legnaia e con due degli archi inferiori tamponati per ottenere rimesse

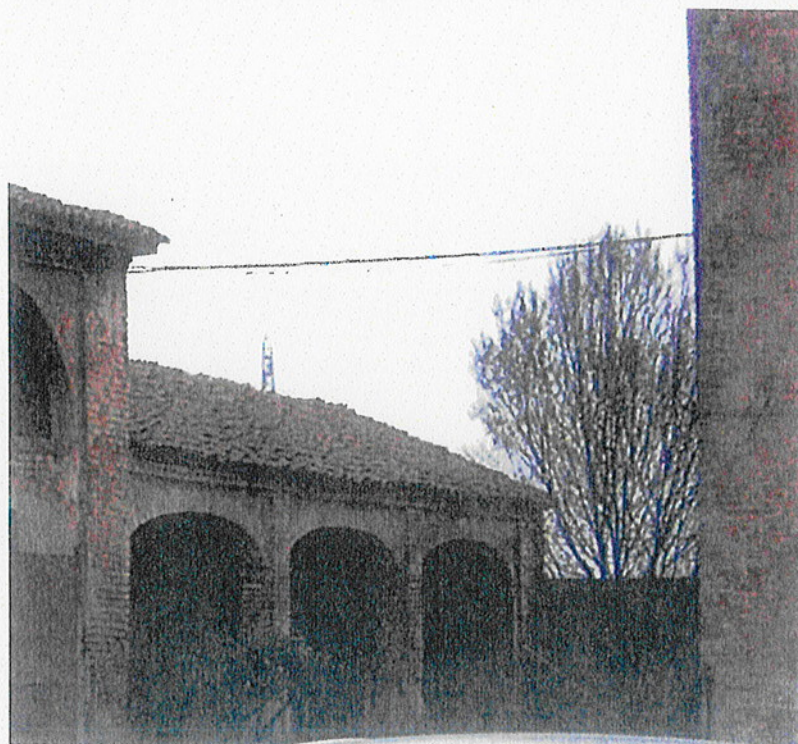
un portico minore, all'estremità sud, con tre arcate a sesto ribassato.

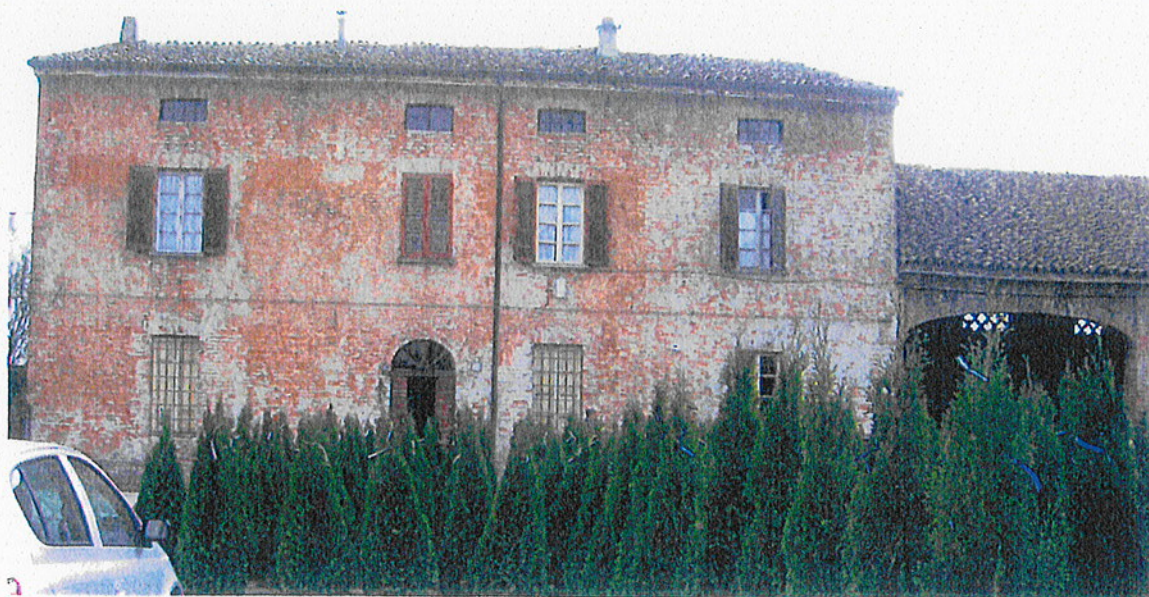
Il lato a mezzogiorno comprende la casa padronale e la stalla equini. La residenza principale è l'edificio che conserva le maggiori presenze della costruzione d'origine, come testimonia la muratura – totalmente privata d'intonaco – nella quale sono evidenti modifiche, aggiunte, tamponamenti, nuove aperture prodottisi nell'arco di circa due secoli.

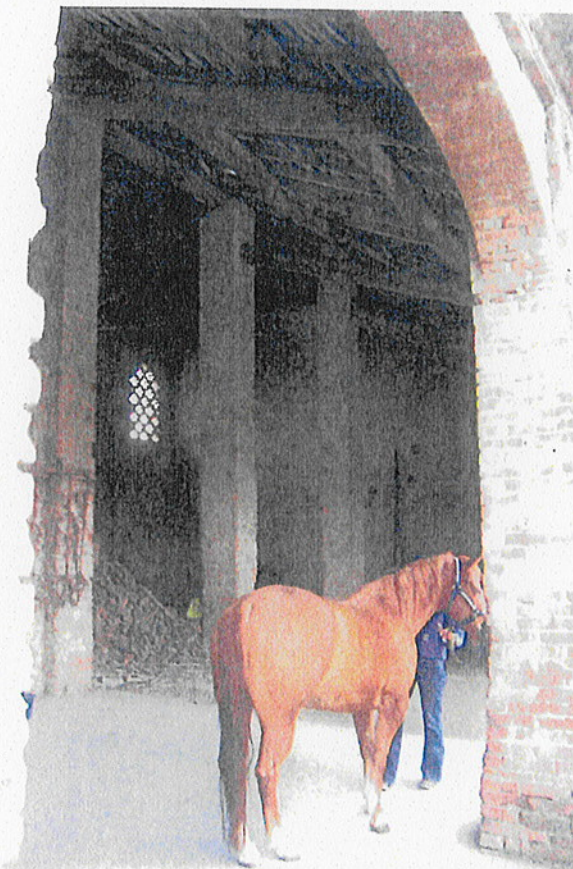
A fianco di essa si sviluppa la scuderia: grande volume porticato, circa un quarto del quale è stalla p. d. con soprastante fienile, mentre il resto è un alto portico, coperto da travi e capriate sostenute da pilastri in mattoni.

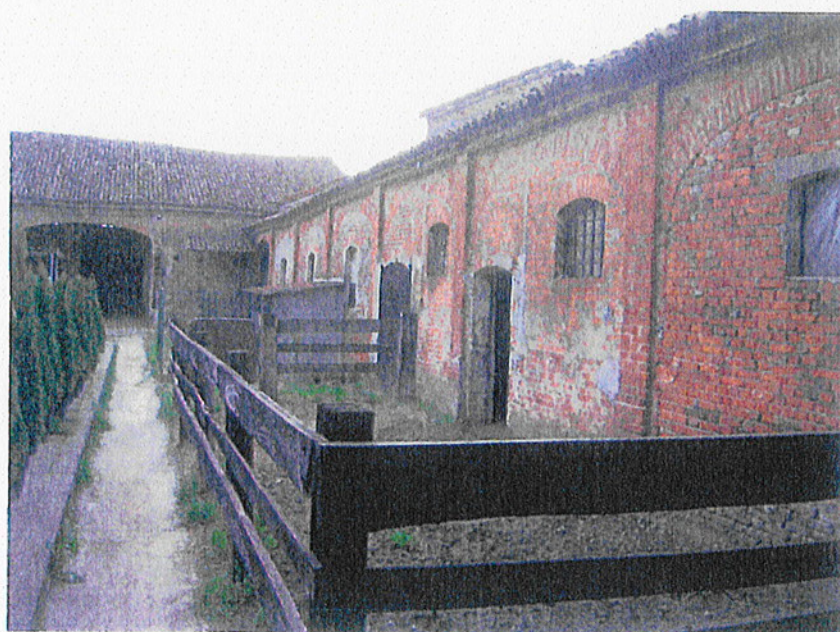
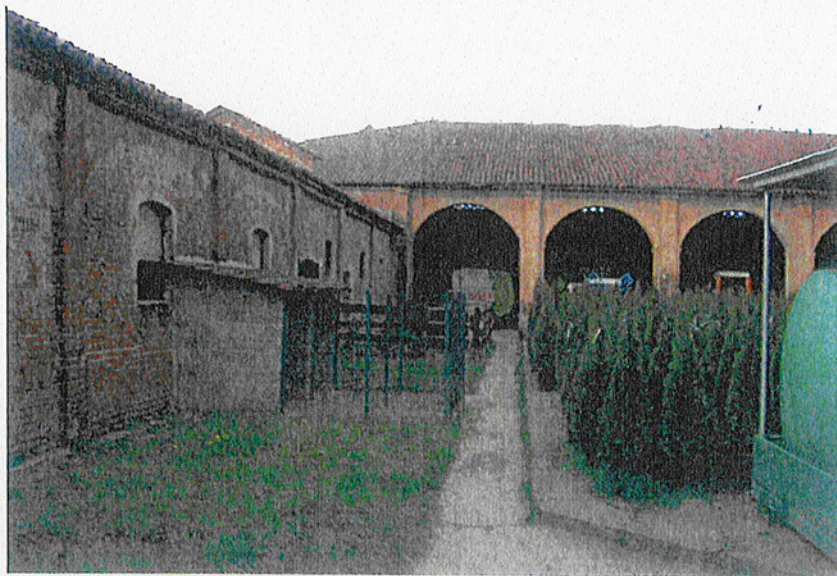
Tra le due stalle (lato ovest), un ulteriore volume porticato, i cui archi sono stati quasi tutti tamponati per ricavare rimesse e ricoveri per vitelli o piccoli animali.

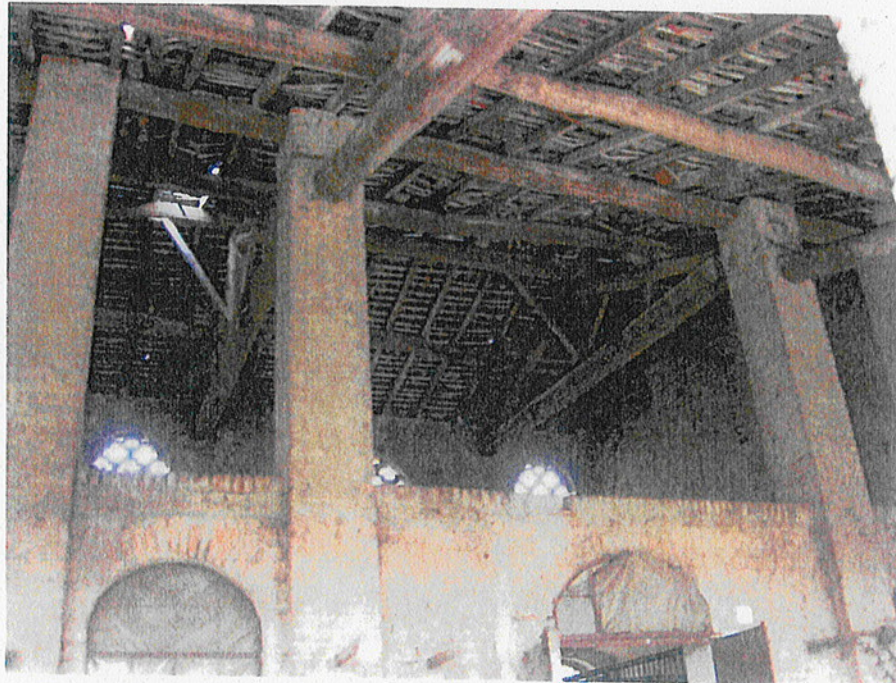
- distinzione tra muratura di tamponamento e portante (pilastri, lesene)
- tessitura muraria ben piombata e accuratamente eseguita
- pareti a gelosia per la ventilazione del foraggio piano e spaziali
- ampie falde di tetto portate da orditura lignea sostenuta da capriate piano e spaziali (copertura "alla lombarda", appunto).

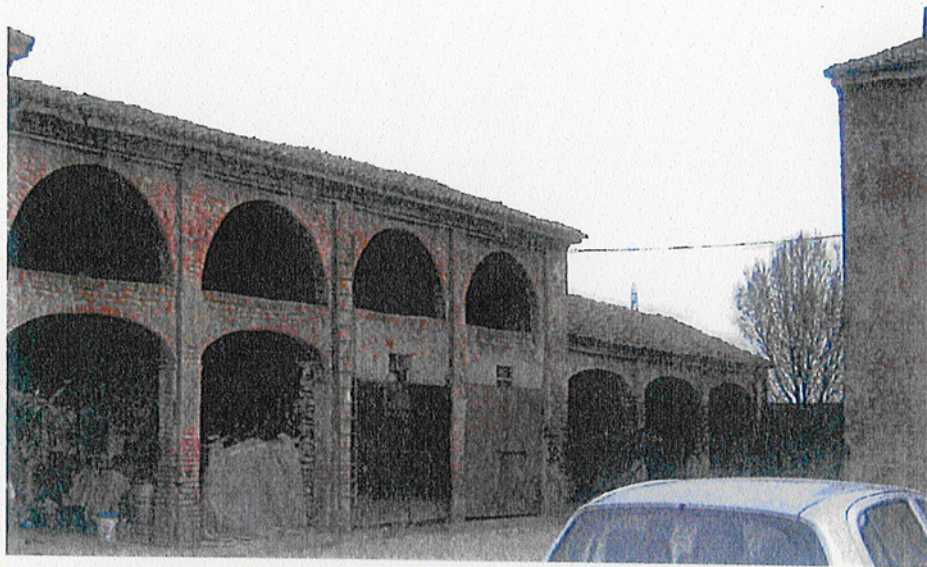
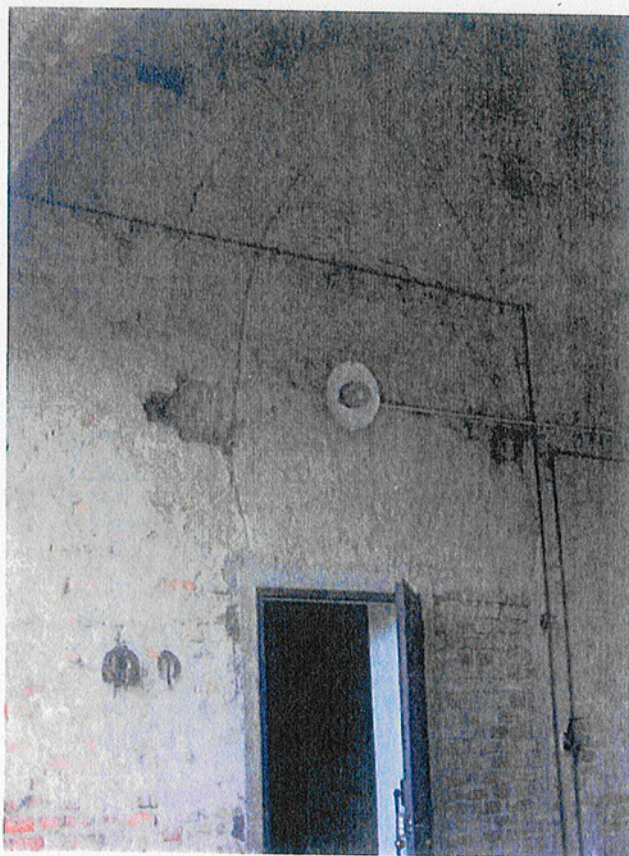
oltre che nel disegno classicheggiante dei fronti porticati, risolti con successioni di archi (a sesto pieno o ribassato ma non mancano tracce di arco acuto)

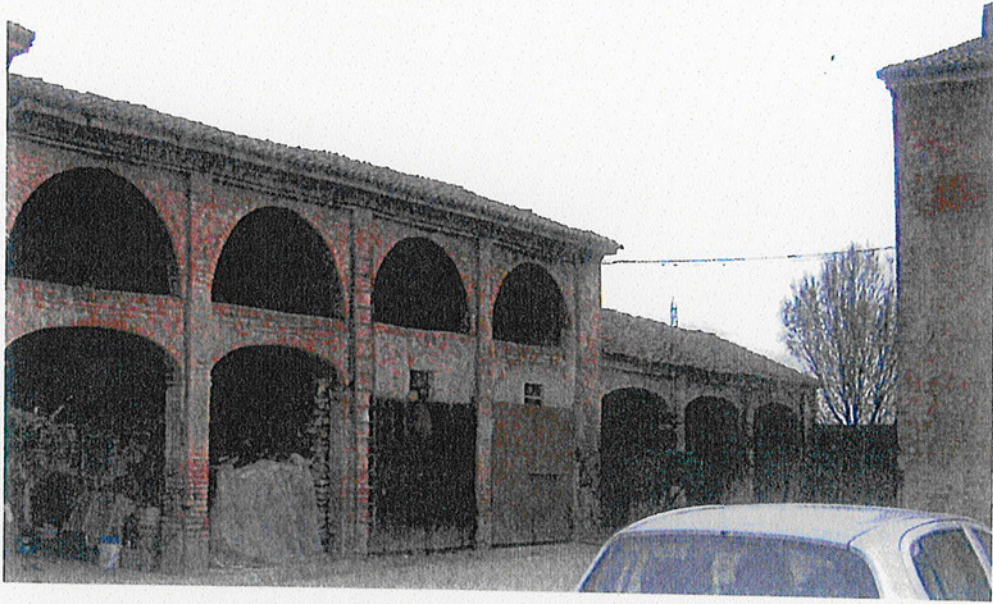
su pilastri compositi, in campate inquadrate da paraste che attraversano verticalmente la facciata.

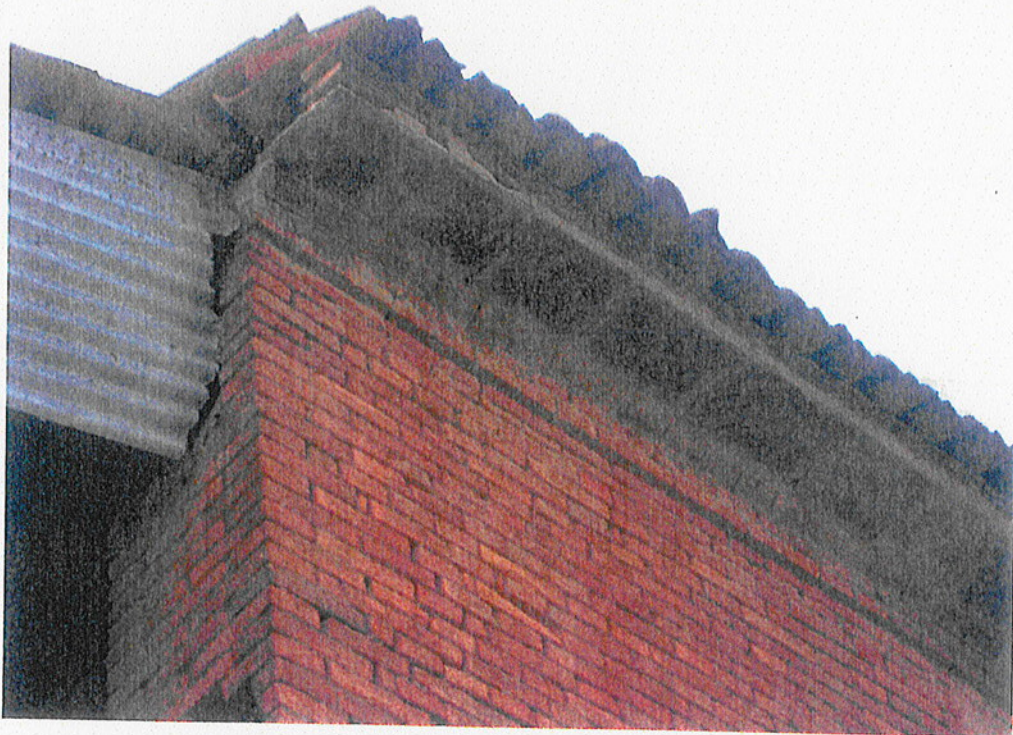
Particolarmente interessante il cornicione del blocco stalla principale, in lastre di beola e tavelle in cotto a sbalzo su corsi di mattoni sporgenti e sagomati.

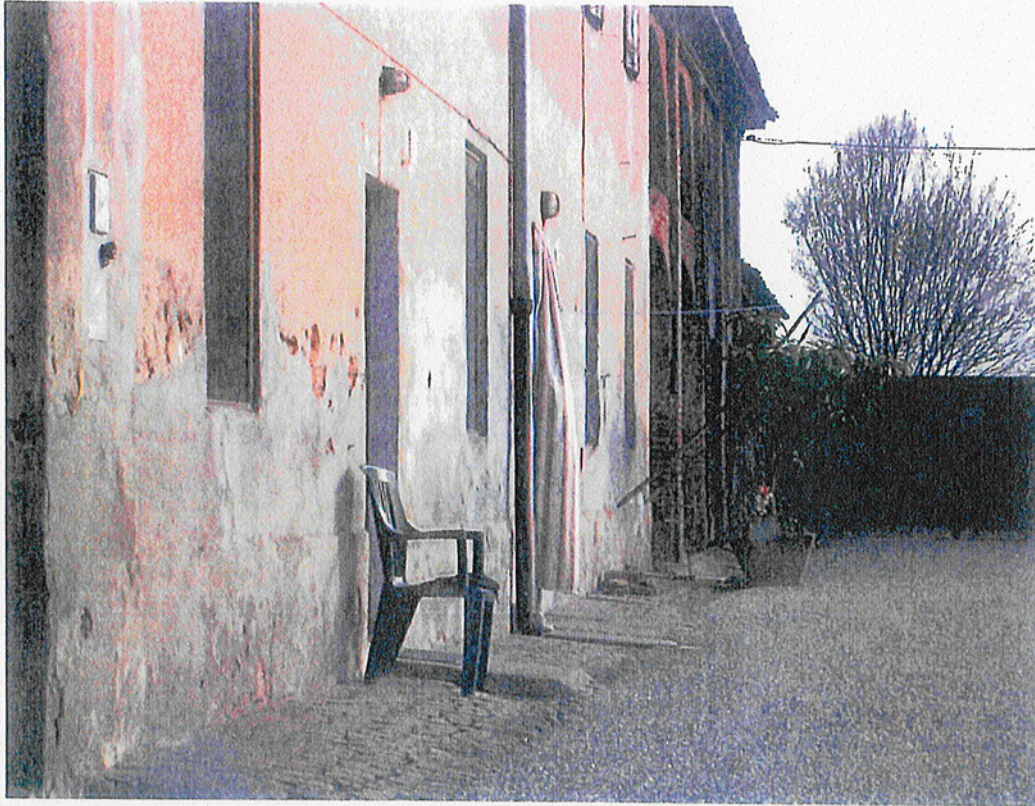
In laterizio disposto a coltello sono anche i marciapiedi che fronteggiano le abitazioni.
