## **Autostrada SALERNO-REGGIO CALABRIA**

**LAVORI DI AMMODERNAMENTO ED ADEGUAMENTO  
AL TIPO 1/a DELLE NORME CNR/80  
Dal km 108+000 al km 139+000**

**MONITORAGGIO AMBIENTALE  
FASE "CORSO D'OPERA"  
APRILE-MAGGIO-GIUGNO 2015**

| DESCRIZIONE | MA – RELAZIONE TRIMESTRALE (APRILE-MAGGIO-GIUGNO 2015) | | | |

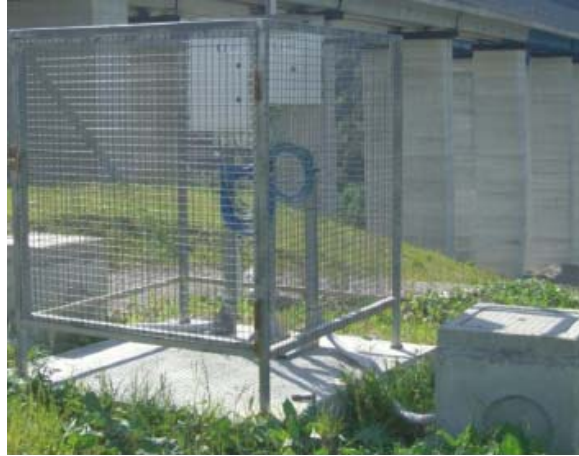
*Foto 1 – piezometro AP.7.01 nei pressi del viadotto Noce.*

Il ricettore di Acqua Profonda **AP.7.01**, vicino la spalla RC del nuovo viadotto Noce, Comune di Lagonegro; mostra valori di Ossigeno Disciolto in linea con il precedente anno, l’ORP mantiene l’andamento altalenante; la Conducibilità elettrica presenta valori altalenanti, il pH si attesta a circa

7,82 valore leggermente in crescita rispetto gli ultimi anni contrariamente la Resistività che è ultimamente in leggero aumento.

Il livello della falda risulta nella media del periodo.

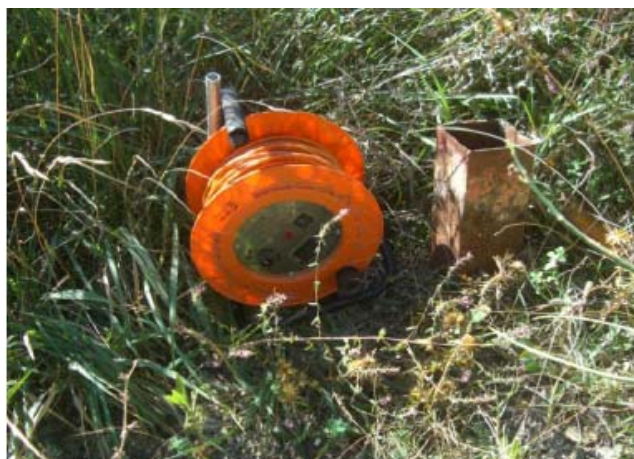
*Foto 2 – piezometro AP.8.03 sopra a monte del viadotto Caduti sul lavoro.*

Il piezometro **AP.8.03** ubicato a monte del viadotto Caduti sul Lavoro presenta il DO in calo rispetto la media del periodo, il pH in leggero calo così come i parametri Elettro-Chimici, la Resistività è invece in aumento.

Il livello freaticometrico è in calo rispetto alla media stagionale.

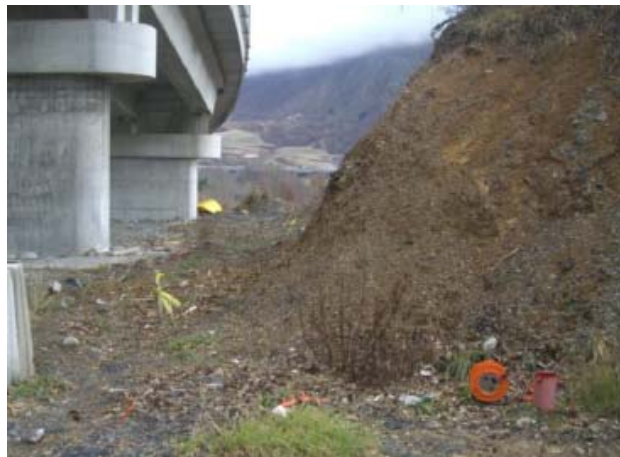
*Foto 4 - Piezometro AP.11.10, nei pressi nel nuovo svincolo autostradale di Lauria Nord.*

Il piezometro **AP.11.10** ubicato nei pressi del nuovo svincolo di Lauria Sud, Ph nella media del periodo, un leggero aumento dell'Ossigeno Disciolto, Resistività in crescita Conducibilità e Salinità in forte calo.

Livello piezometrico in calo rispetto alla media del periodo.

Analisi chimiche di laboratorio entro i limiti normativi.

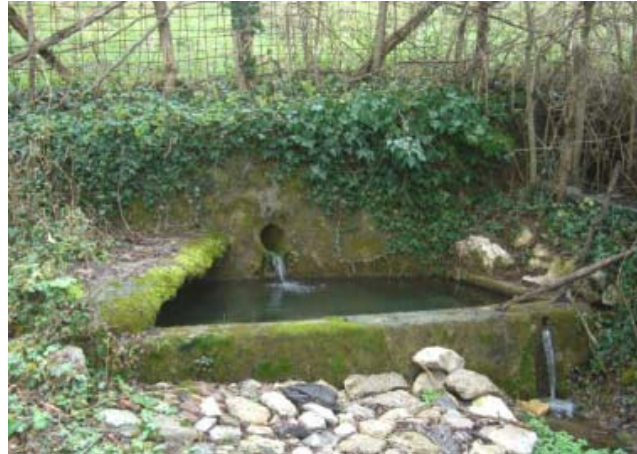
*Foto 5 - Sorgente AS,s.7.00 sotto viadotto Accampamento.*

La sorgente denominata “Sorgente Accampamento” **AS,s.7.00**, nei pressi del viadotto omonimo, leggermente in risalita il DO rispetto gli ultimi anni, il pH è invece in lieve diminuzione mentre i parametri Elettro-Chimici risultano all'incirca stabili rispetto a quanto rilevato in precedenza.

La portata misurata è leggermene maggiore di quelle degli ultimi anni relativamente al periodo in oggetto.

Dalle analisi chimiche di laboratorio non risultano particolari variazioni dei valori che risultano essere entro i limiti normativi.

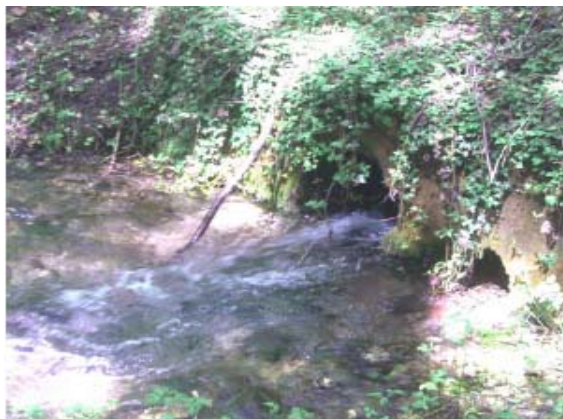
*Foto 6 - Sorgente AS,s.10.02 sorgente del Lago Sirino.*

La sorgente **AS,s.10.02**, denominata “lago Sirino 2”, presenta: Ossigeno Disciolto con valori leggermente in diminuzione; la Salinità e i TDS nella media del periodo, Resistività costante e Conducibilità come ne precedente anno più alto della media stagionale, ORP al di sotto della media stagionale.

La portata rilevata rispetto le precedenti del medesimo periodo di riferimento risulta in diminuzione.

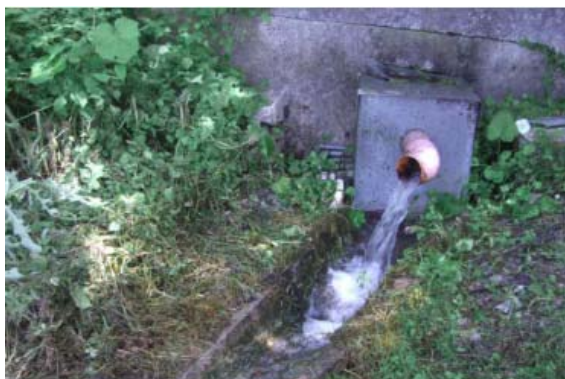
*Foto 7 - Sorgente AS,s.10.05 in località Varcovalle.*

La sorgente **AS,s.10.05**, denominata “Sorgente Varcovalle”, presenta i valori della Resistività e Ph sono in calo, i Sali disciolti nella media del periodo, la Conducibilità è in crescita; l'Ossigeno Disciolto è nella media del periodo.

La portata con valori leggermente più alti rispetto alla media del periodo.

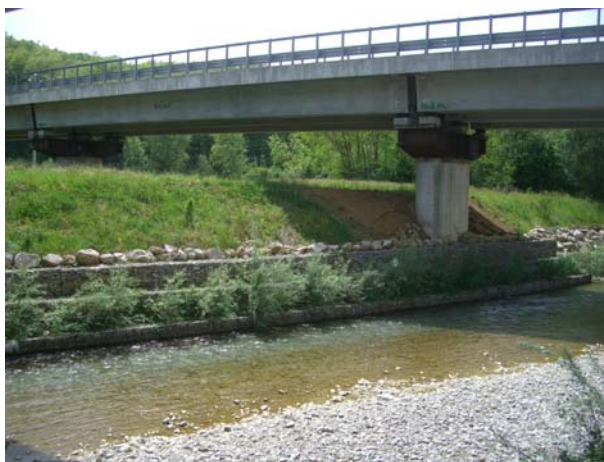
Foto 7 –Nuovo viadotto Calore.

**AS,c.1.03** (*vicino alla SS19 sul fiume Calore*) il valore dell' Ossigeno Disciolto è nei valori medi del periodo; il pH è leggermente in calo stabile rispetto a quanto riscontrato con le misure precedenti; Resistività in leggero aumento Resistività, Salinità e TDS leggermente in calo.

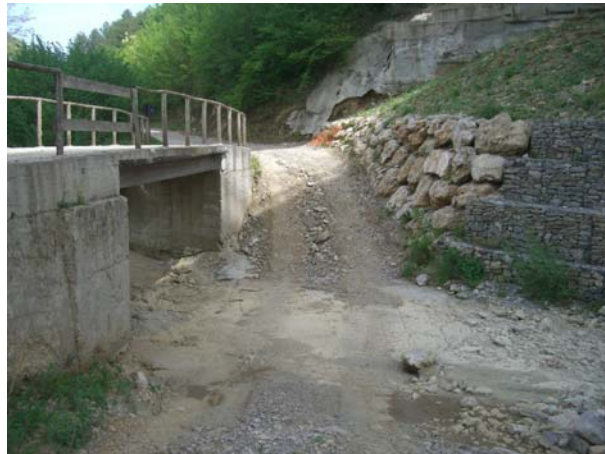
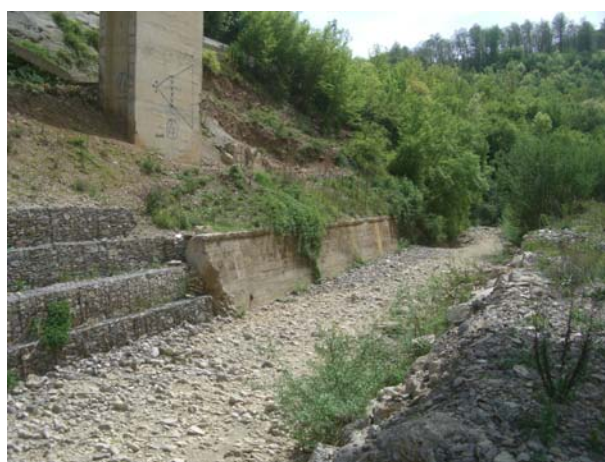
**AS,c.4.03** (*a monte del viadotto sul torrente Secco*) e **AS,c.4.02** (*a valle del viadotto sul torrente Secco*): assenza di acqua nel trimestre in oggetto.

*Foto 8 – A valle del viadotto Secco.*

*Foto 9 – A monte del viadotto Secco.*

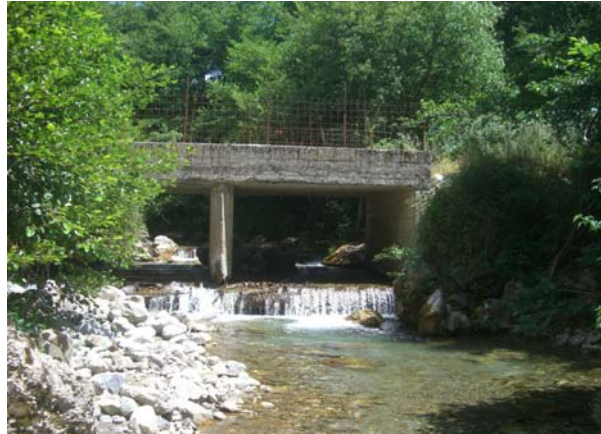
Foto 10 – Fiume Noce.

La portata risulta inferiore rispetto alla media del periodo.

Dalle analisi eseguite in laboratorio i valori riscontrati relativamente ai paramenti analizzati non presentano particolari variazioni rispetto a quanto già riscontrato.

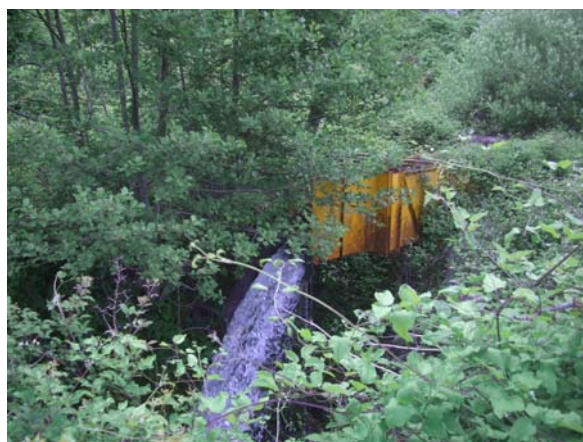
Foto 11 – Fiume Torbido – Punto di monitoraggio di monte.

Dalle analisi chimiche eseguite sui campioni di acqua prelevati si è riscontrato:

- Assenza di microorganismi;
- Azoto nitrico in calo;
- Fosforo totale con concentrazione pari al limite di rilevabilità.
