**TRATTA A.V./A.C. TERZO VALICO DEI GIOVI
PROGETTO ESECUTIVO**

Rapporto semestrale – Periodo Gennaio-Giugno 2015

Monitoraggio Ambientale

Suolo Lotto 2

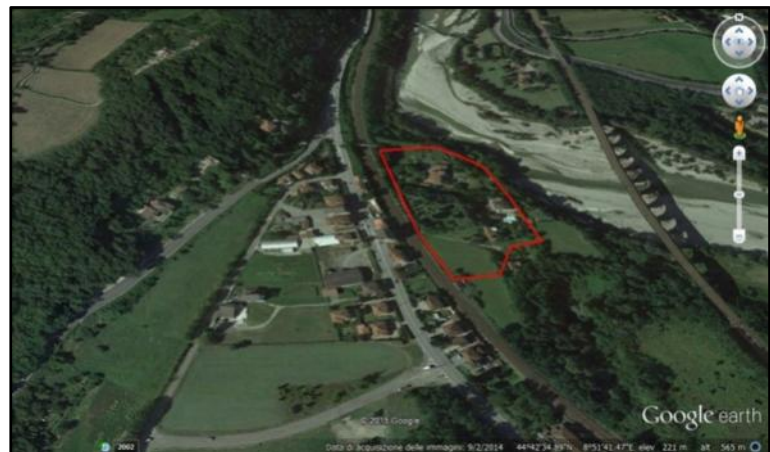
Transetto e Identificazione Opera

Zona/Linea	Scivia
Comune	Arquata Scivia
Provincia	Alessandria
Data esecuzione I campagna	21/04/2015
Data esecuzione II campagna	24/06/2015
Coordinate Geografiche	N 44°42'36,79"; E 8°51'48,81"
Morfologia del terreno	Pianeggiante
Principale uso del suolo	Ambiente seminaturale
Vegetazione	Incolto

L'area monitorata è costituita, da un punto di vista morfologico, da una pianura alluvionale e da versanti a bassa pendenza. In generale, la lontananza da corsi d'acqua attivi e la bassa pendenza dei versanti (soprattutto alla base) consentono una limitata presenza di processi erosivi di superficie, favorendo così l'impiego agricolo dei suoli (soprattutto seminativi). Nel semestre di riferimento le attività di cantiere sono risultate essere in una fase iniziale nel corso delle diverse campagne di monitoraggio in Corso d'Opera e pertanto non sono stati riscontrati segni di degradazione nei suoli limitrofi all'area di cantiere.

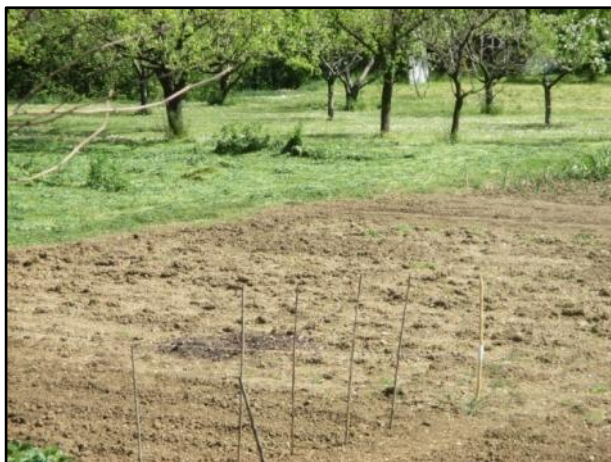
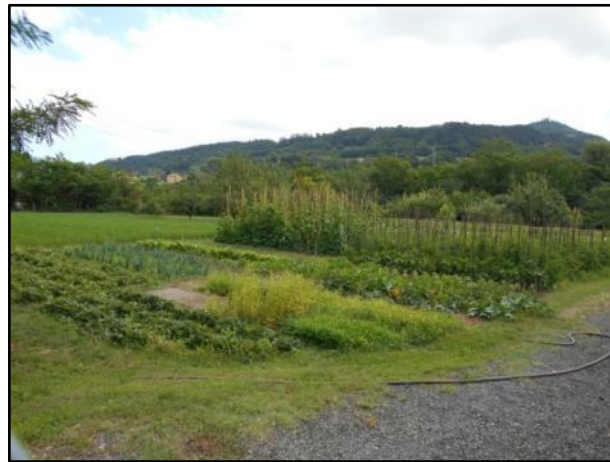
Campo coltivato a Est dell'area di cantiere:

nella seguente documentazione fotografica si mostra l'area posta a Est del cantiere, prevalentemente destinata a orti urbani, in cui non sono stati riscontrati segni di degrado del suolo.

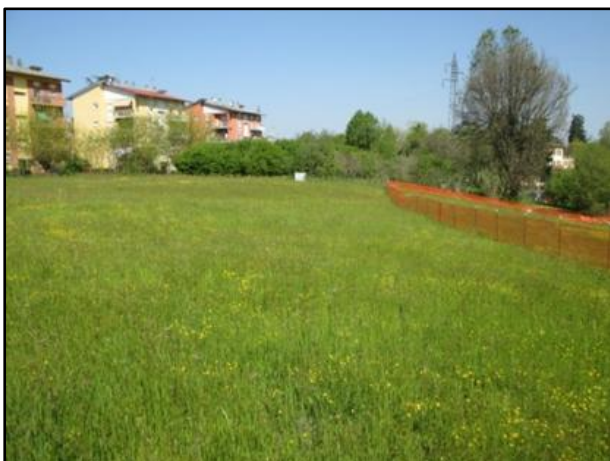
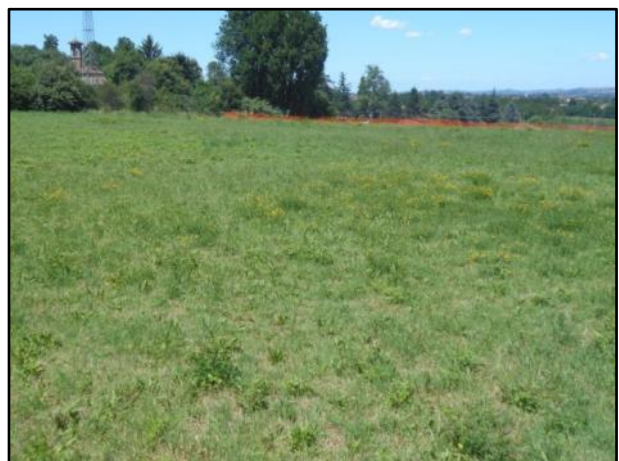
**Suoli a Ovest dell'area di cantiere:**

nell'area a Ovest del cantiere, posta all'interno di un contesto urbanizzato, i suoli (incolti) non presentano segni di degrado legati alle attività di cantiere in corso.

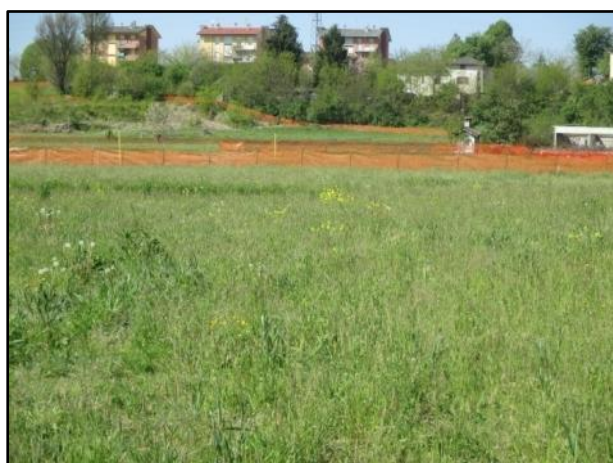
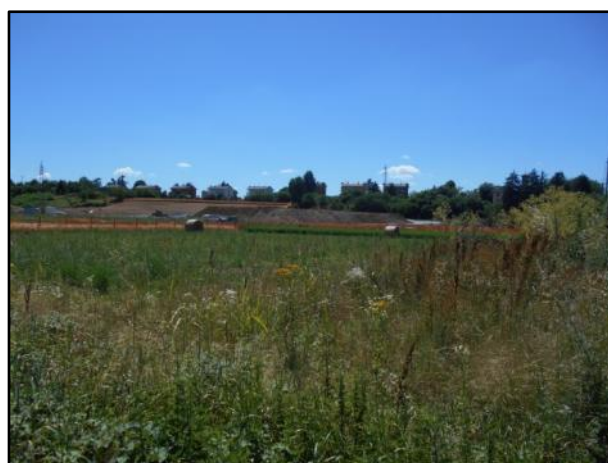
Suoli a Est dell'area di cantiere:

nella seguente documentazione fotografica si mostra l'area a Est del cantiere, posta all'interno di un contesto urbanizzato, dove i suoli (prevalentemente coltivati a seminativi) non presentano segni di degrado legati alle attività di cantiere in corso.
