ASR 17/07 AUTOSTRADA A3 SALERNO-REGGIO CALABRIA
LAVORI DI AMMODERNAMENTO ED ADEGUAMENTO AL TIPO 1a DELLE NORME CNR/80
Dal km 139+000 al km 148+000
MACROLOTTO 3 - PARTE 1a

PROGETTO ESECUTIVO DI DETTAGLIO

PIANO DI MONITORAGGIO AMBIENTALE -XLII-XLIII-XLIV CAMPAGNA C.O.

Componente Ambientale:ACQUE SOTTERRANEE

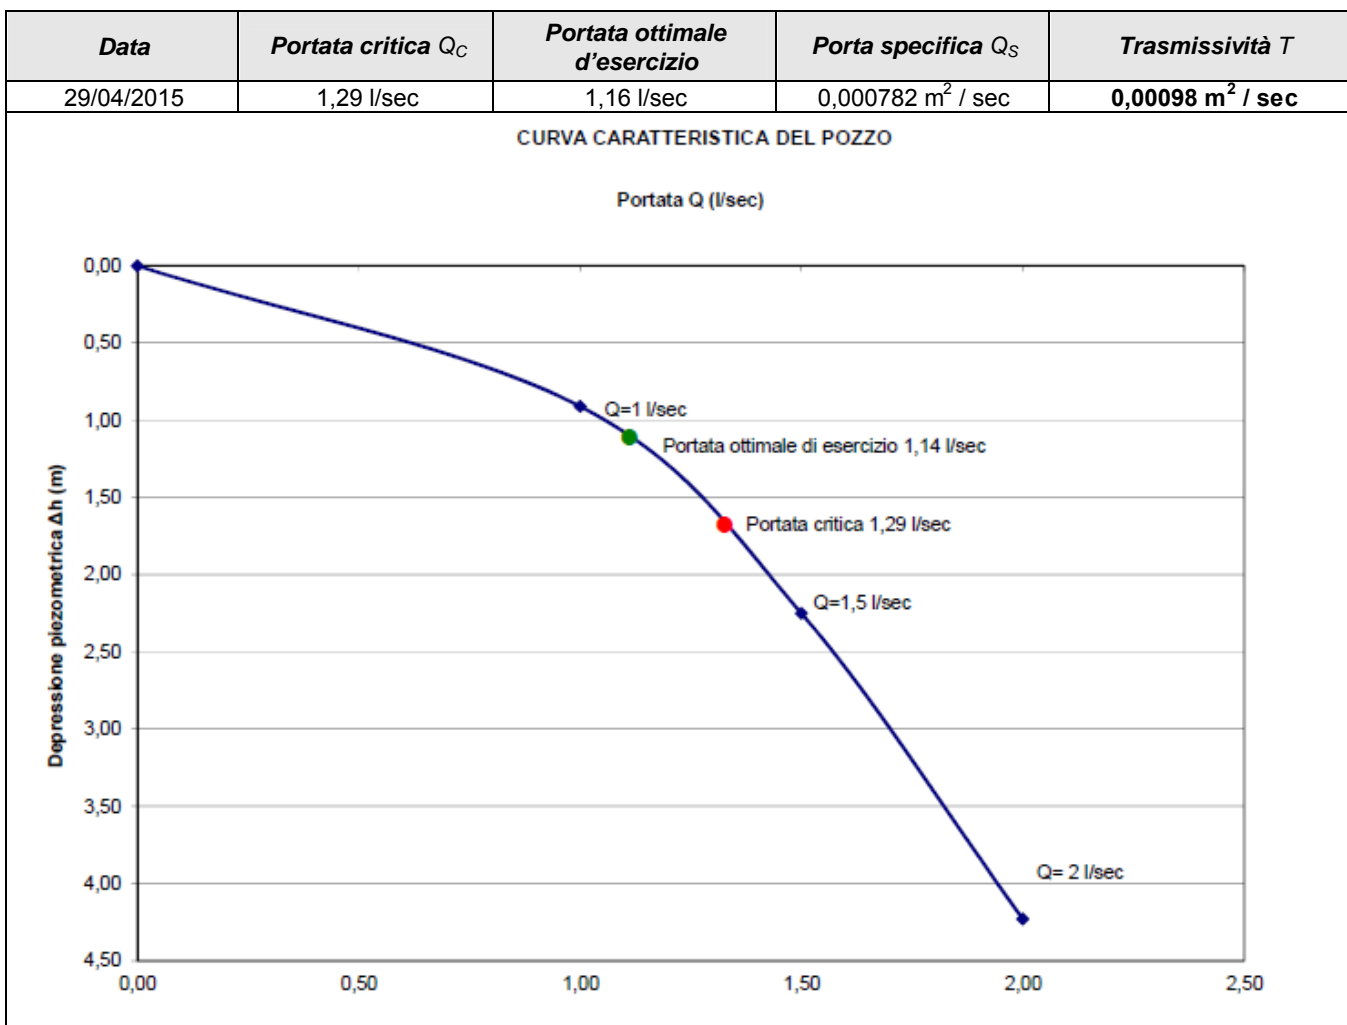
Di seguito si riportano i risultati della prova eseguita:
