ASR 17/07 AUTOSTRADA A3 SALERNO-REGGIO CALABRIA
LAVORI DI AMMODERNAMENTO ED ADEGUAMENTO AL TIPO 1a DELLE NORME CNR/80
Dal km 139+000 al km 148+000
MACROLOTTO 3 - PARTE 1a

PIANO DI MONITORAGGIO AMBIENTALE-XLIV CAMPAGNE C.O.

Componente Ambientale: **SOTTOSUOLO**
misure inclinometriche

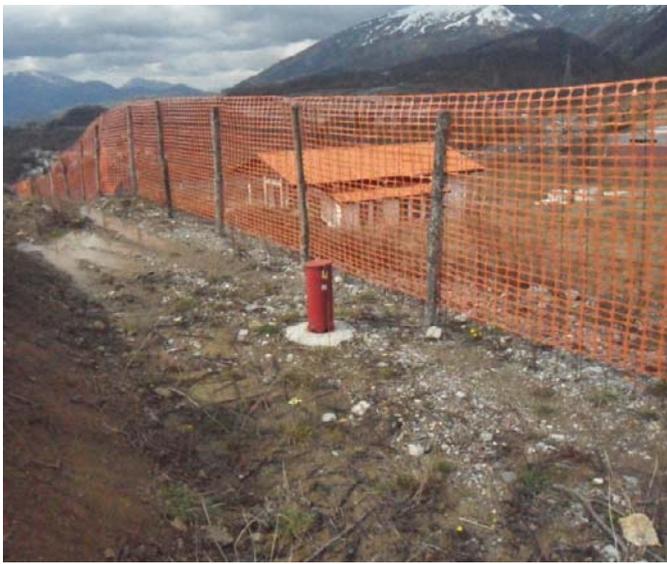
Campionamento	comune	Lauria (PZ)

Punto di misura	Ubicazione	Nord 40°04'05,19
		Est 15°52'07,20
	codice	Sez. Sott_piez-1
	Livello piezometrico medio della falda (m s.l.c.)

Sull'estremità più superficiale del tubo piezometrico indicato con la sigla Sott_piez-1 (corrispondente al punto di misura A_Sot 1 punto di monitoraggio per l'ambiente acque sotterranee), è stato installato un manometro munito di rubinetto di sfiato, al fine di misurare le variazioni di pressione dei gas rilevati all'interno del foro; per tale motivo, le misurazioni previste all'interno del suddetto piezometro, non sono state eseguite.

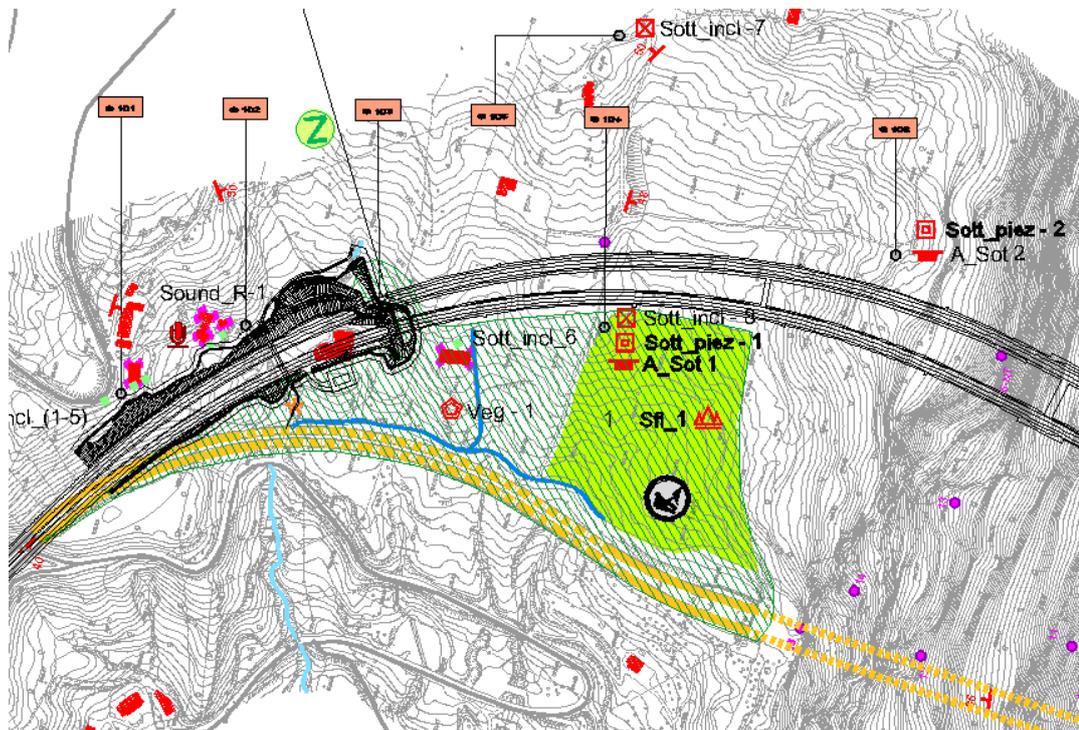
MISURE PIEZOMETRICHE		
Piezometro	Sito di riferimento	
		Soggiacenza (m dal p.c.)
Sott_piez-2	Galleria Serra Rotonda

Sul piezometro in esame, momentaneamente, non è possibile effettuare le misure previste in quanto il proprietario del terreno adiacente l'area dove è ubicato il piezometro, non ne consente l'accesso.

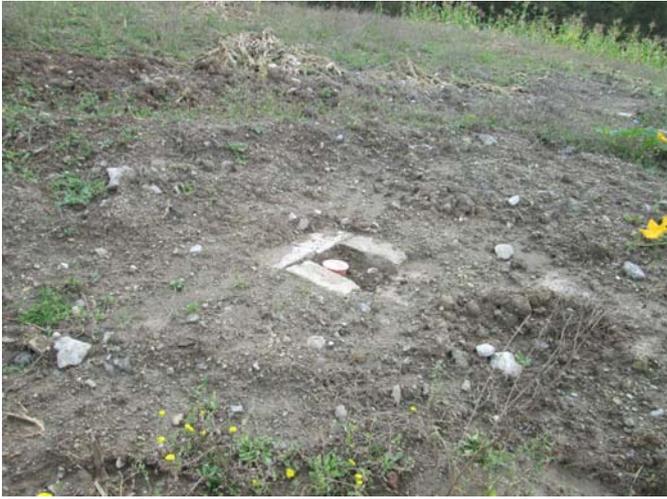
Campionamento	comune	Lauria (PZ)

Punto di misura	Ubicazione	Nord 40°01'35,08
		Est 15°52'41,82
	codice	Sez. Sott_piez-3
	Livello piezometrico medio della falda (m s.l.c.)

Sul piezometro in esame, ripristinato in data 10/10/2013, non è stato possibile eseguire la misura prevista in quanto, i proprietari del terreno su cui insiste il piezometro, non danno il permesso per accedere. Pertanto le misure sono momentaneamente sospese.

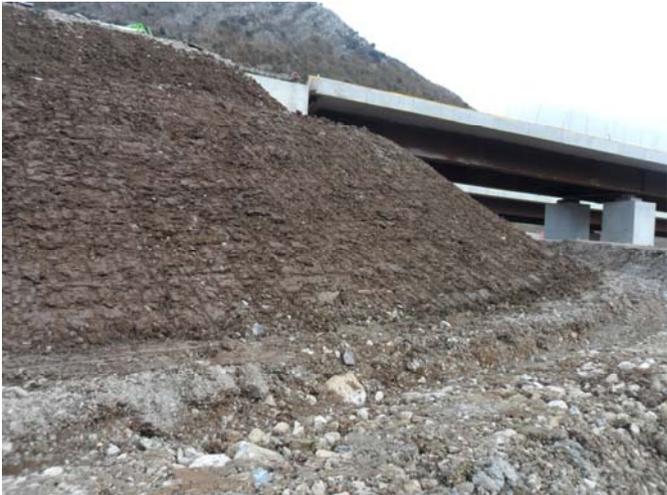
Campionamento	comune	Lauria (PZ)

Punto di misura	Ubicazione	Nord 40°01'34,57
		Est 15°52'35,46
	codice	Sez. Sott_piez-5
	Livello piezometrico medio della falda (m s.l.c.)

Non è stato possibile eseguire la misura in quanto, il tubo piezometrico, è stato distrutto durante il rifacimento della scarpata autostradale.

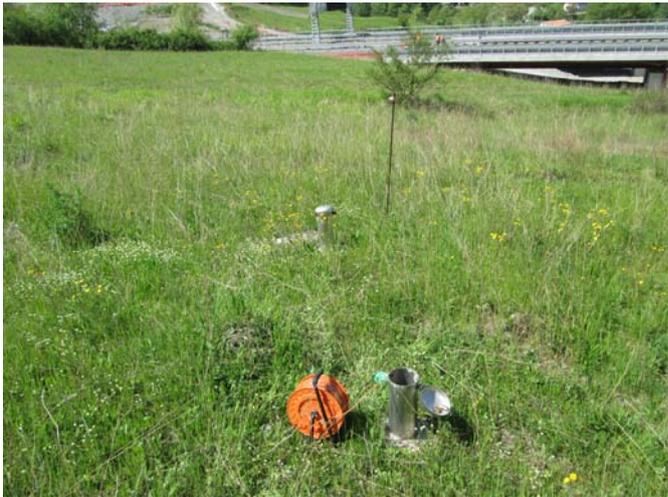
Campionamento	comune	Lauria (PZ)

Punto di misura	Ubicazione	Nord 40°01'31,10''
		Est 15°52'42,98''
	codice	PZ09
	Livello piezometrico medio della falda (m s.l.c.)	1.30

Essendo che per la misura del sott_piez_3 non è possibile effettuarla per la mancata autorizzazione all'accesso da parte dei proprietari ed essendo che il sott_piez_5 è stato distrutto dalle lavorazioni di rifacimento della scarpata autostradale, per il monitoraggio piezometrico, le misure verranno realizzate sulla colonna piezometrica del piano di monitoraggio morfologico PZ09 adiacente all'area in esame.

MISURE PIEZOMETRICHE	
Piezometro	29/04/2015
	Soggiacenza (m dal p.c.)
PZ09	-1.30

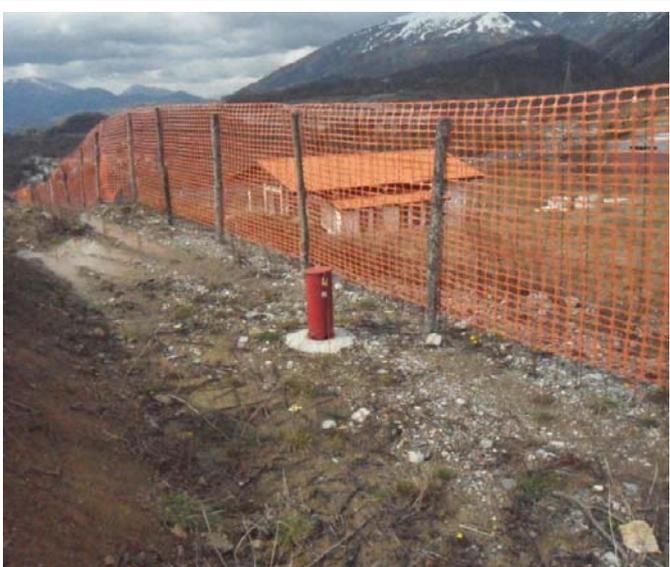
Campionamento	comune	Lauria (PZ)

Punto di misura	Ubicazione	Nord 40°04'05,19
		Est 15°52'07,20
	codice	Sez. Sott_piez-1
	Livello piezometrico medio della falda (m s.l.c.)

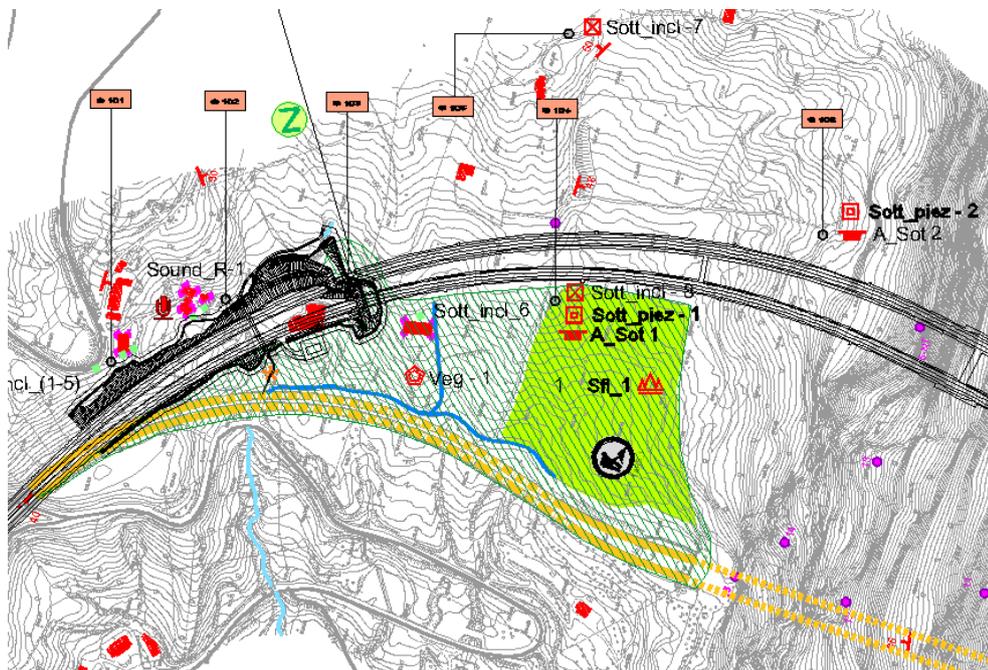
MISURE PIEZOMETRICHE		
Piezometro	Sito di riferimento	
		Soggiacenza (m dal p.c.)
Sott_piez-2	Galleria Serra Rotonda

Sul piezometro in esame, momentaneamente, non è possibile effettuare le misure previste in quanto il proprietario del terreno adiacente l'area dove è ubicato il piezometro, non ne consente l'accesso.

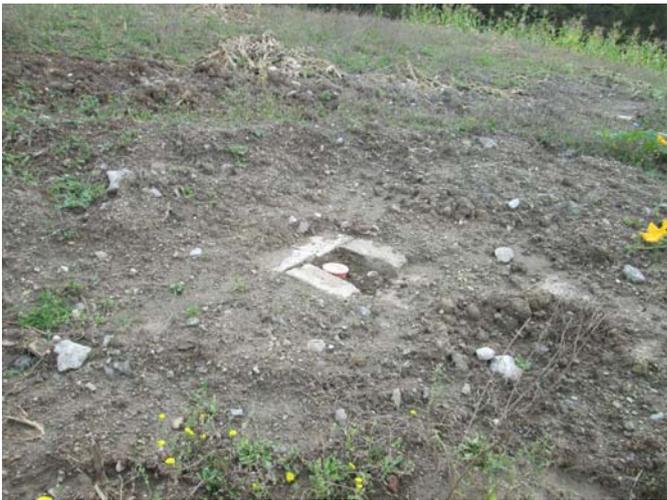
Campionamento	comune	Lauria (PZ)

Punto di misura	Ubicazione	Nord 40°01'35,08
		Est 15°52'41,82
	codice	Sez. Sott_piez-3
	Livello piezometrico medio della falda (m s.l.c.)

Sul piezometro in esame, ripristinato in data 10/10/2013, non è stato possibile eseguire la misura prevista in quanto, i proprietari del terreno su cui insiste il piezometro, non danno il permesso per accedere. Pertanto le misure sono momentaneamente sospese.

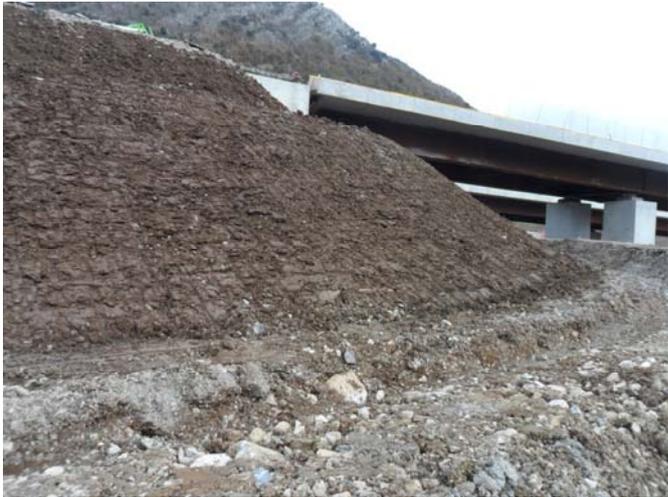
Campionamento	comune	Lauria (PZ)

Punto di misura	Ubicazione	Nord 40°01'34,57
		Est 15°52'35,46
	codice	Sez. Sott_piez-5
	Livello piezometrico medio della falda (m s.l.c.)

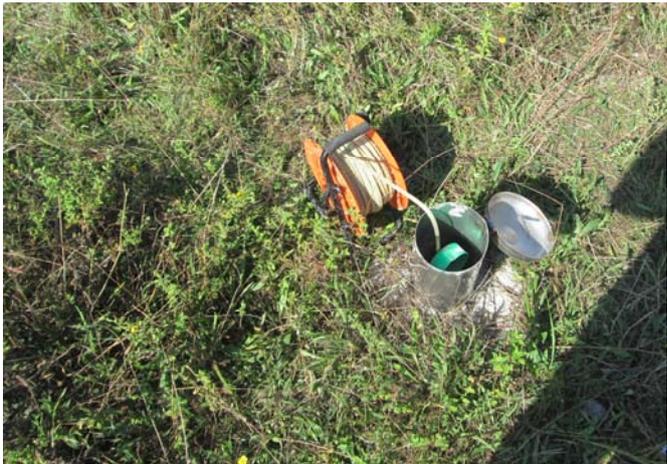
Campionamento	comune	Lauria (PZ)

Punto di misura	Ubicazione	Nord 40°01'31,10''
		Est 15°52'42,98''
	codice	PZ09
	Livello piezometrico medio della falda (m s.l.c.)	1.39

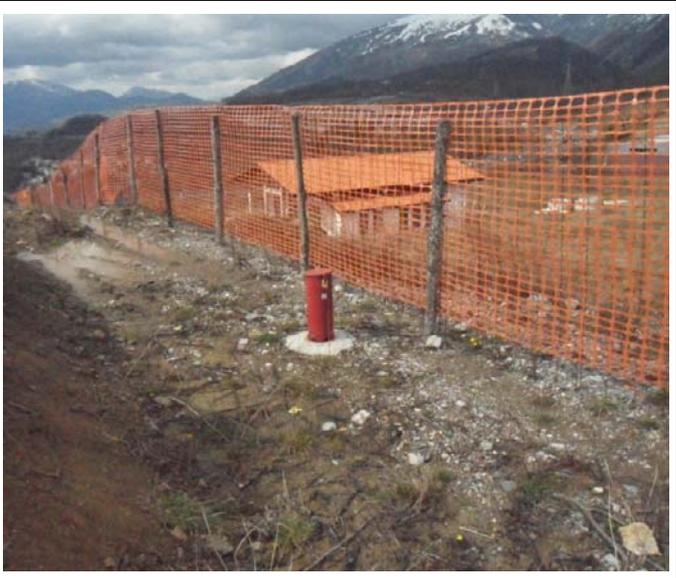
Punto di misura	Ubicazione	Nord 40°04'05,19
		Est 15°52'07,20
	codice	Sez. Sott_piez-1
	Livello piezometrico medio della falda (m s.l.c.)

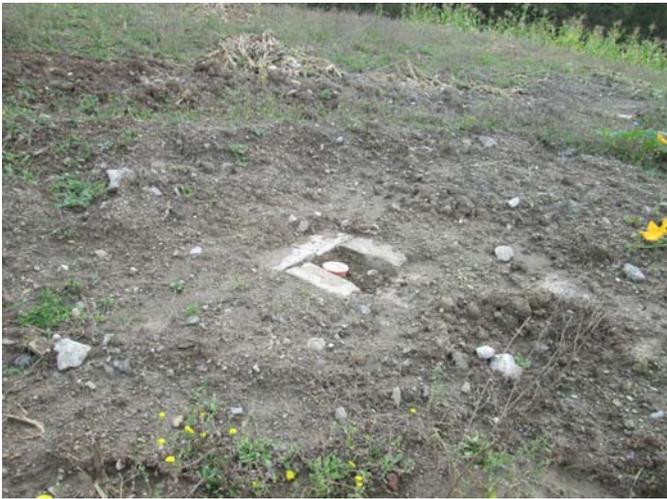
Punto di misura	Ubicazione	Nord 40°01'35,08
		Est 15°52'41,82
	codice	Sez. Sott_piez-3
	Livello piezometrico medio della falda (m s.l.c.)

Sul piezometro in esame, ripristinato in data 10/10/2013, non è stato possibile eseguire la misura prevista in quanto, i proprietari del terreno su cui insiste il piezometro, non danno il permesso per accedere. Pertanto le misure sono momentaneamente sospese.

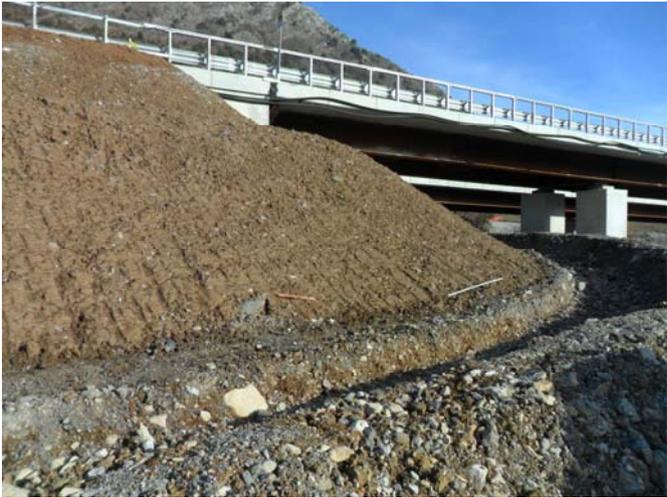
Campionamento	comune	Lauria (PZ)

Punto di misura	Ubicazione	Nord 40°01'34,57
		Est 15°52'35,46
	codice	Sez. Sott_piez-5
	Livello piezometrico medio della falda (m s.l.c.)

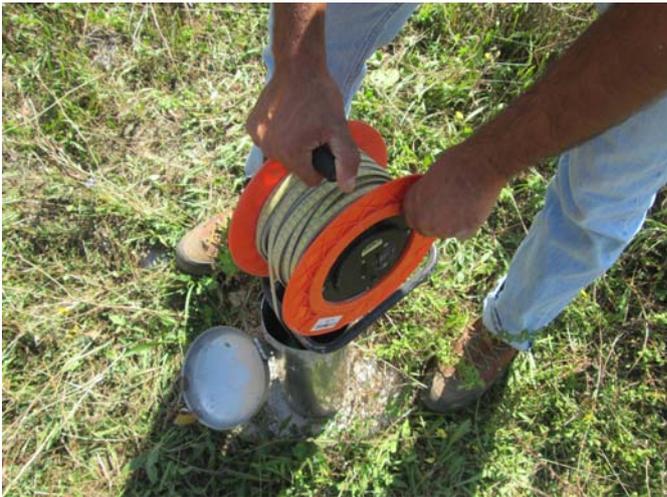
Campionamento	comune	Lauria (PZ)

Punto di misura	Ubicazione	Nord 40°01'31,10''
		Est 15°52'42,98''
	codice	PZ09
	Livello piezometrico medio della falda (m s.l.c.)	1.47
