**AUTOSTRADA SALERNO-REGGIO CALABRIA**  
**LAVORI DI AMMODERNAMENTO ED**  
**ADEGUAMENTO AL TIPO 1A DELLE NORME CNR/80**  
**DAL KM 139+000 AL KM 148+000**  
**MACROLOTTO 3 PARTE 1 – ASR17/07**

**Avanzamento sistemazioni ambientali – Maggio 2015**

**RAPPORTO DI AVANZAMENTO**  
**SISTEMAZIONI AMBIENTALI**

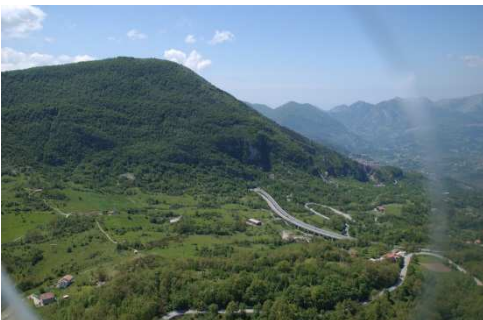
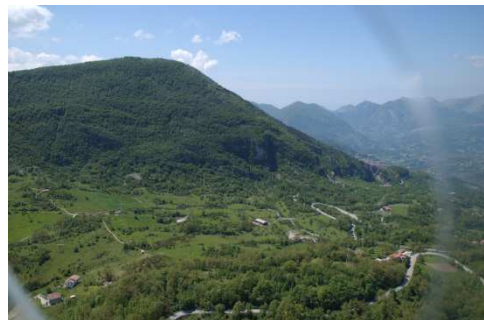
- **Area Critica n.1:** Viadotto Cavallo – Imbocco Nord galleria Serra Rotonda (esistente);

*Ante-operam*

*post operam*

Nell'**area critica 1** estesa su circa 29.000 mq, l'imbocco della Galleria Serra Rotonda (dismessa) verrà sistemato con opportuni rimodellamenti morfologici al fine di chiuderlo completamente, e raccordarlo alla morfologia esistente nel rispetto di tutta quella vegetazione esistente nel tempo sviluppatasi e non interessata dai lavori di demolizione delle opere maggiori. Il riempimento morfologico potrà essere fatto con smerino proveniente dagli scavi delle nuove gallerie, oppure con il materiale proveniente dal taglio del tratto di rilevato più alto dopo il viadotto cavallo; il tratto finale e più superficiale del ricoprimento verrà eseguito con terreno vegetale simile a quello dei luoghi, in spessore non inferiore a 50 cm per favorire lo sviluppo degli impianti vegetali che completeranno il ripristino dei luoghi, rimboschimenti ed inerbimenti. Il rilevato, che dalla fine del viadotto Cavallo si congiunge all'imbocco Nord della Galleria Serra rotonda, si è considerato come parzialmente demolito e facente parte della sistemazione finale del rimodellamento dell'imbocco della galleria. Di questo rilevato saranno ridotte le altezze verso il lato viadotto, e parte del materiale asportato verrà utilizzato per il ricoprimento dell'imbocco che a ultimazione lavori risulterà completamente chiuso. Lo sviluppo negli anni a seguire, degli impianti vegetali messi in opera, consentirà di ricucire e mascherare con il resto del contesto vegetazionale l'opera dismessa. Il tratto di rilevato prima del viadotto Cavallo si è considerato da non demolire. A compensazione del tratto autostradale adiacente, in variante rispetto a quello vecchio, e per la presenza di una trincea, che anche se breve, raggiunge una discreta altezza, l'area verrà destinata a piantumazioni arboree ed arbustive che verranno così non realizzate a livello del piano campagna limitrofo, bensì innalzate rispetto a questo. Sul tratto di rilevato abbandonato e di cui si propone il ripristino, posto fra il nuovo tracciato e il viadotto cavallo da demolire, dovrà essere tolto il manto stradale asfaltato e opere accessorie, ricoperto poi con uno strato non inferiore ai 50 cm di terreno vegetale che dovrà permettere un buon sviluppo degli impianti vegetali o rimboschimenti. Le piantumazioni poste su

questo futuro rimodellamento morfologico una volta accresciute ed a maturità renderanno impercettibile il riconoscimento del rilevato e allo stesso tempo potranno mascherare, riducendone l'impatto visivo, il tratto di trincea posto prima dei nuovi imbocchi della futura galleria Serra Rotonda. Questo rilevato non più in uso ma utilizzato per piantumazioni, sarà mantenuto separato dalla nuova viabilità di progetto grazie alla recinzione del nuovo, ma la presenza di un cancello ne consentirà l'accesso per eseguire le manutenzioni ordinarie o straordinarie agli impianti vegetali di nuova costituzione. Successivamente la stesura del terreno vegetale, è previsto il recupero vegetazionale con inerbimento e messa a dimora di specie vegetali arboree e arbustive.

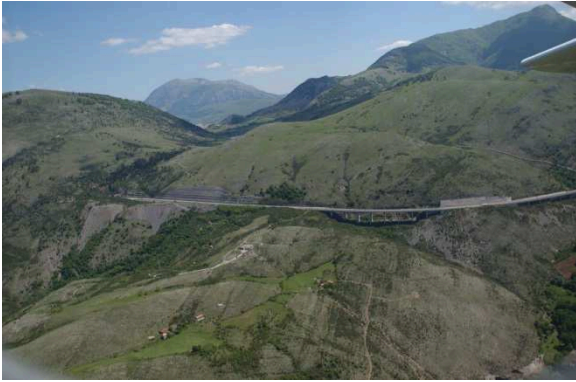
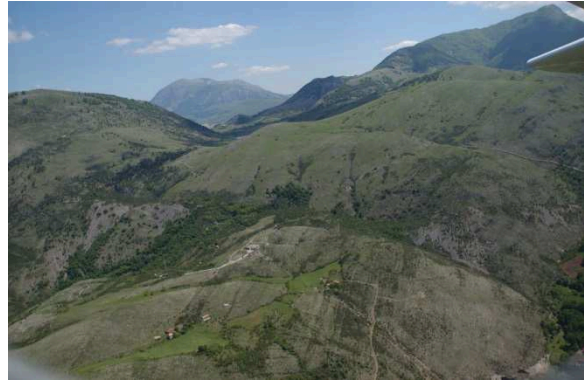
*Ante-operam*

*post operam*

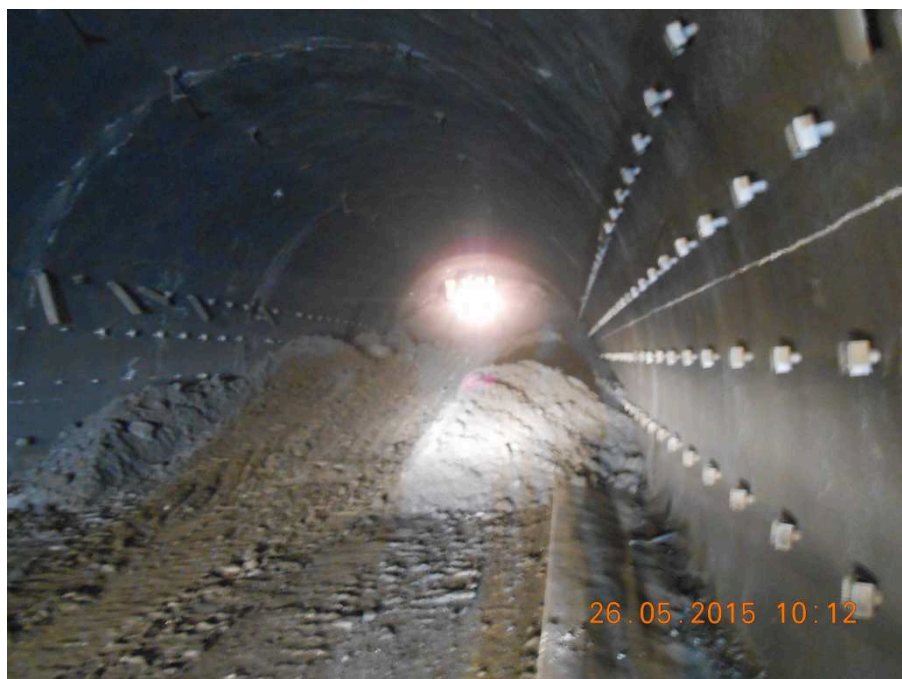
**Figura 1: Ritombamento vecchia galleria Serra Rotonda – area critica 1**

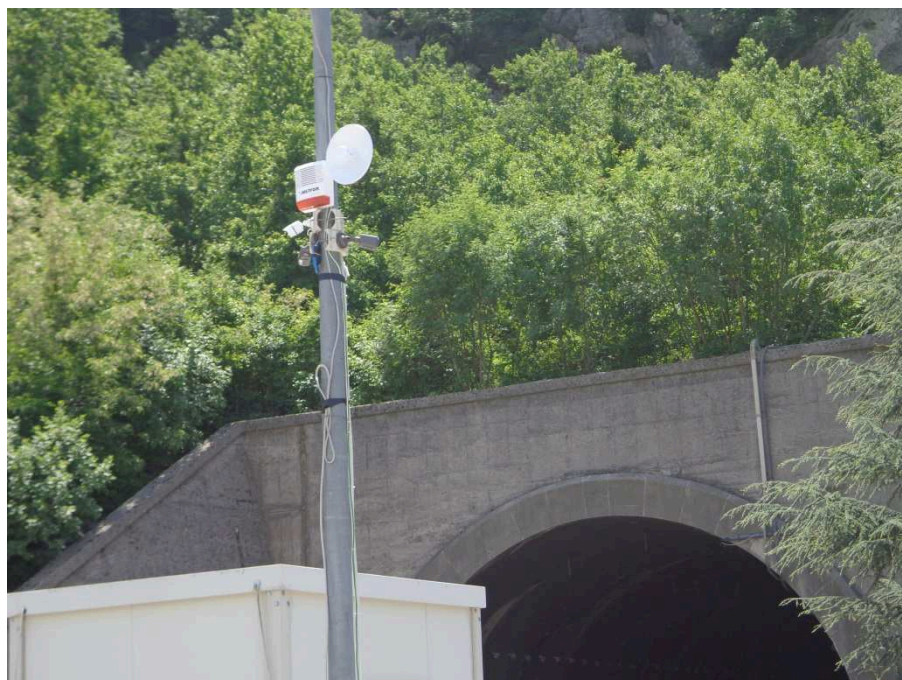
Al fine di avere controllo visivo sulle modalità di svolgimento delle attività di ritombamento della vecchia galleria Serra Rotonda, nel mese di maggio, è stato installato presso l'imbocco nord della vecchia galleria, un sistema di videosorveglianza, composto da 3 telecamere, funzionanti H24.

**Figura 2: Sistema di videosorveglianza vecchia galleria Serra Rotonda imb. nord – area critica 1**

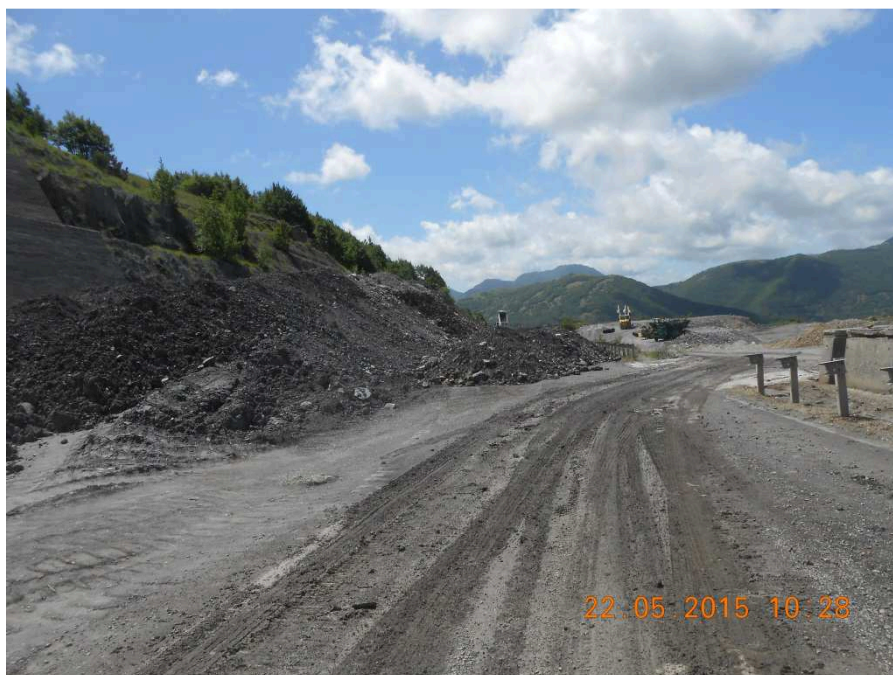
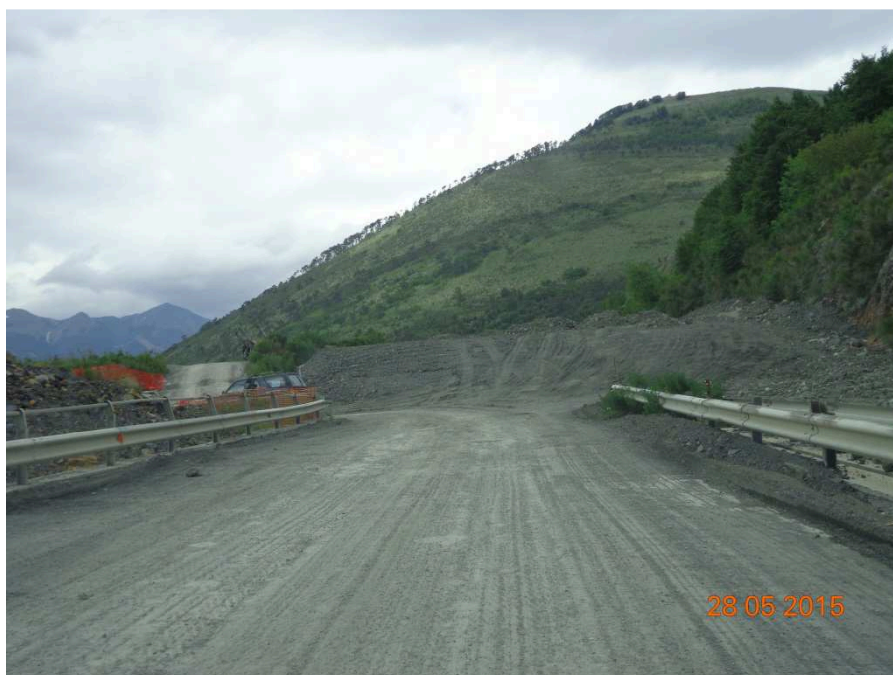
**Figura 3: Ritombamento costone imbocco sud galleria Serra Rotonda – area critica 2**

**Figura 4: Ritombamento costone imbocco sud galleria Serra Rotonda – area critica 2**

Nella **seconda area critica**, quella della Deponia di smarino la riqualificazione ambientale interessa un'area di circa 65.089 mq degradata a causa della presenza di una discarica di inerti formatasi a seguito dell'originario scavo della galleria Serra Rotonda, comprende la sistemazione dell'area di risulta dalla demolizione del vecchio tratto autostradale e dell'imbocco della stessa galleria Serra Rotonda. L'impronta stradale dismessa, dopo la rimozione del manto asfaltato, verrà ricoperta con materiale di riempimento proveniente anche dagli scavi delle nuove gallerie, fino a delle quote, come visualizzate nelle sezioni tipologiche all'interno degli elaborati progettuali della riambientalizzazione, che permettano di ricongiungere o quasi i due tratti di versante tagliati dalla vecchia trincea autostradale. Se in alcuni punti non verranno raggiunte le quote più alte, lato monte, è perché il tratto finale del muro che sostiene la trincea dismessa viene mitigato con la vegetazione naturale di progetto. Anche in quest'area critica, la recinzione a protezione del tratto dismesso verrà eliminata per ricreare la continuità territoriale a favore della fauna locale, mentre le canalette per la raccolta delle acque del versante verranno mantenute a protezione del riempimento morfologico e dei nuovi impianti vegetali dai fenomeni erosivi. L'imbocco Sud della galleria Serra Rotonda dismessa verrà completamente ricoperto raccordandosi con il rimodellamento del tratto successivo che prevede il riempimento del tratto di trincea dismesso. L'intervento previsto consiste quindi nella creazione di un'area verde, per la quale sono previsti i seguenti interventi:

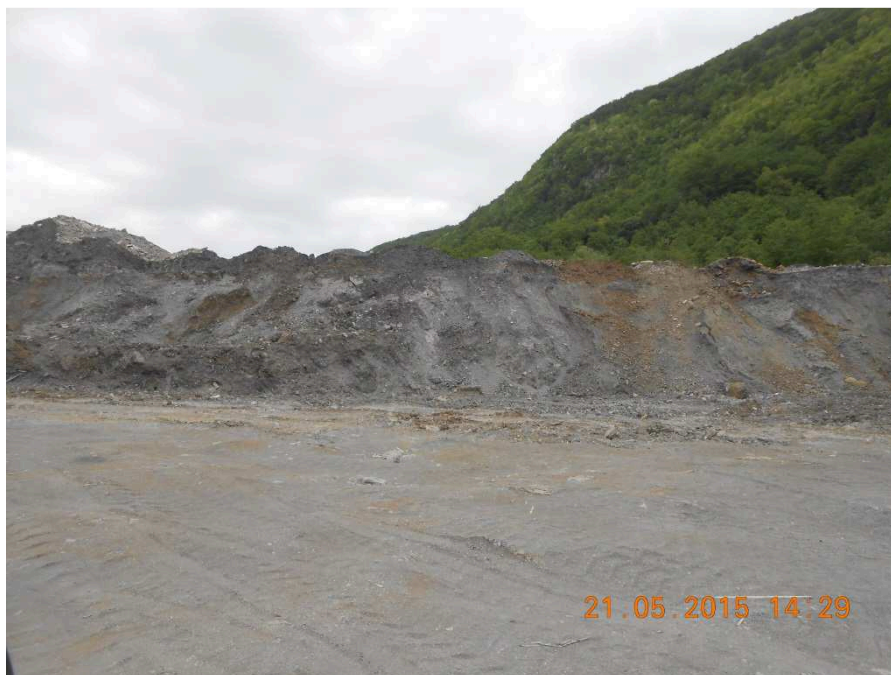
**Figura 7: Sito di deposito CO01**

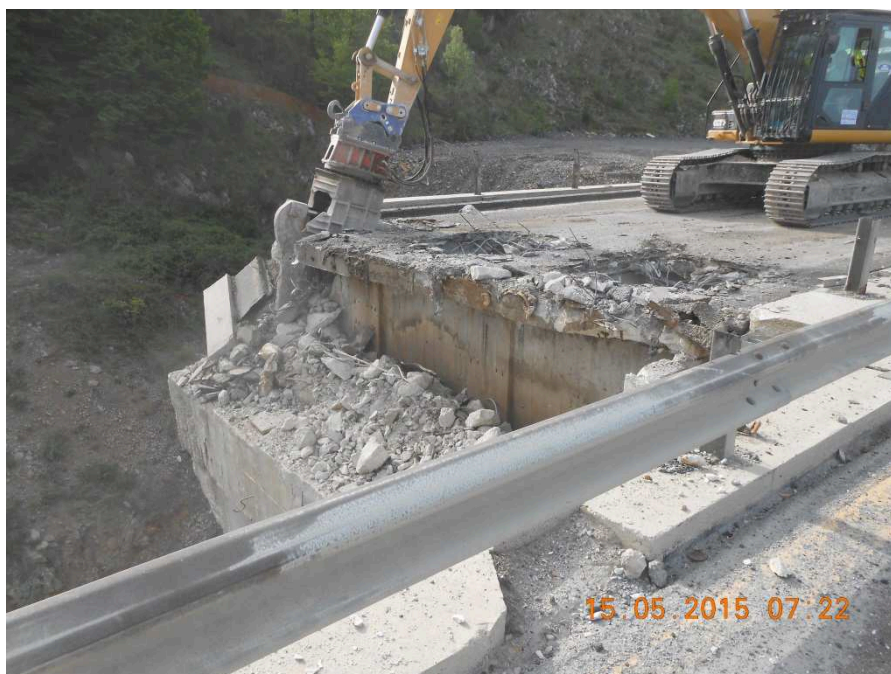
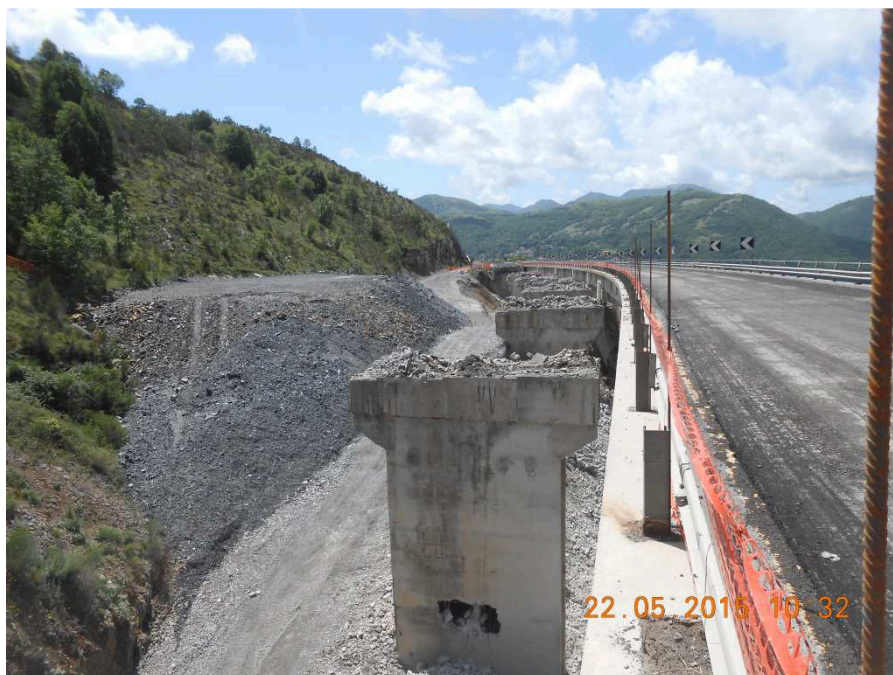
**Figura 8: Demolizione Viadotto Pianicelli 1 carr. nord – area critica 3**

**Figura 9: Demolizione Viadotto Pianicelli 1 carr. nord – area critica 3**

Le aree **critica 3, 4 e 5** sono invece rappresentate rispettivamente dai viadotti Pianicelli 1 e 2 e dal tratto intermedio tra essi in cui è presente un muro di contenimento alto circa 12 metri e lungo circa 210. Il viadotto Pianicelli 1 interessa una superficie di circa 14.000 mq mentre Pianicelli 2 circa 18.000 mq per Pianicelli 2, dopo la demolizione dell'intera struttura, verrà ripristinata ricostituendo il profilo del terreno dove danneggiato dal cantiere temporaneo, mentre nell'area della base delle pile, verrà riportato terreno vegetale di

riempimento. Le spalle del viadotto, come i rilevati di congiungimento verranno anch'essi smantellati ricostituendo l'originario profilo morfologico esistente prima dell'opera. Queste aree verranno rinverdite con inerbimenti e piantumazioni con densità d'impianto variabili secondo le caratteristiche vegetazionali degli ambiti limitrofi, lasciando delle aree aperte per interrompere la continuità paesaggistica del futuro rinverdimento della zona.

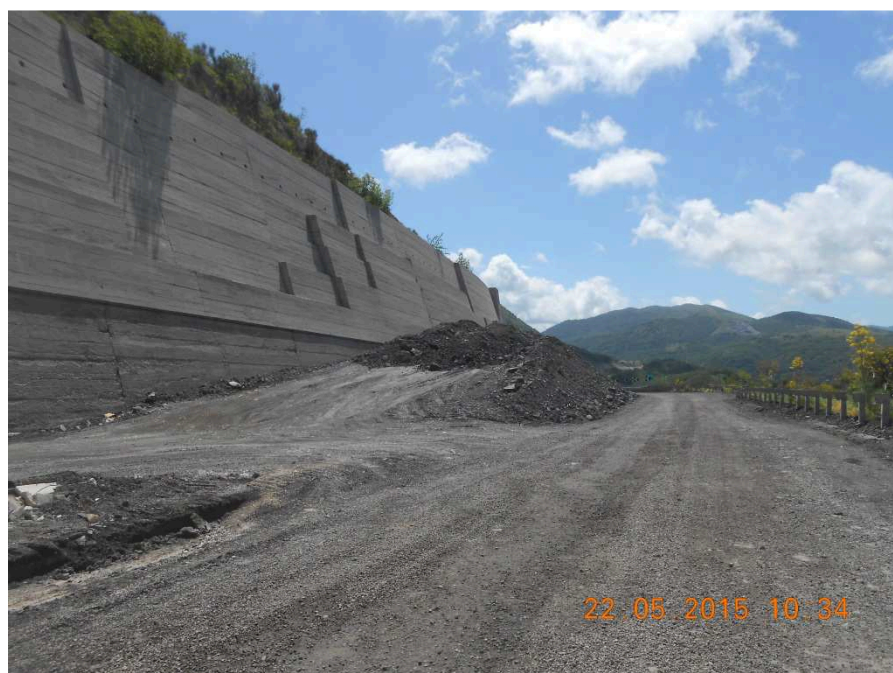
**Figura 10: Riprofilatura tra viadotto Pianicelli 1 e Pianicelli 2 – Area critica 4**

Il tratto intermedio Viadotti Pianicelli 1 - Pianicelli 2 è di circa mq 7400, trovandosi praticamente per quasi tutto il tratto a mezza costa sul versante, la sezione verrà ricolmata con riporto di materiale proveniente da demolizioni o scavi di nuove gallerie, riservando l'ultimo strato più superficiale alla posa di terreno vegetale idoneo ad ospitare i nuovi impianti arborei ed inerbimenti. Il ricoprimento della sezione o taglio del versante che ospita l'autostrada da dismettere permetterà di ricongiungere il più naturalmente possibile i due piani esistenti, quello a monte e a valle. Il tratto di muro più alto, a sostegno della scarpata della trincea, che non venisse ricoperto con il riporto, sarà mascherato dalla vegetazione prodotta dai rimboschimenti previsti. Anche in quest'area critica, la recinzione a protezione del tratto dismesso, verrà eliminata per ricreare la continuità territoriale per la fauna locale, mentre le canalette per la raccolta delle acque del versante verranno mantenute a protezione del riempimento morfologico e dei nuovi impianti vegetali da fenomeni erosivi.

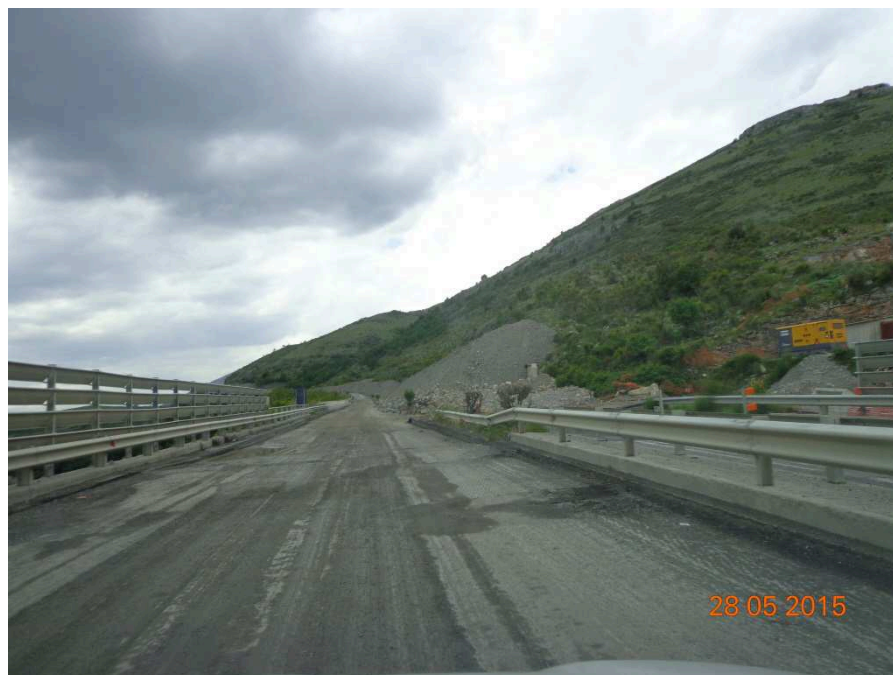
**Figura 11: Ritombamento costone tra Viadotto Pianicelli 2 e Viadotto Caffaro – area critica 5**

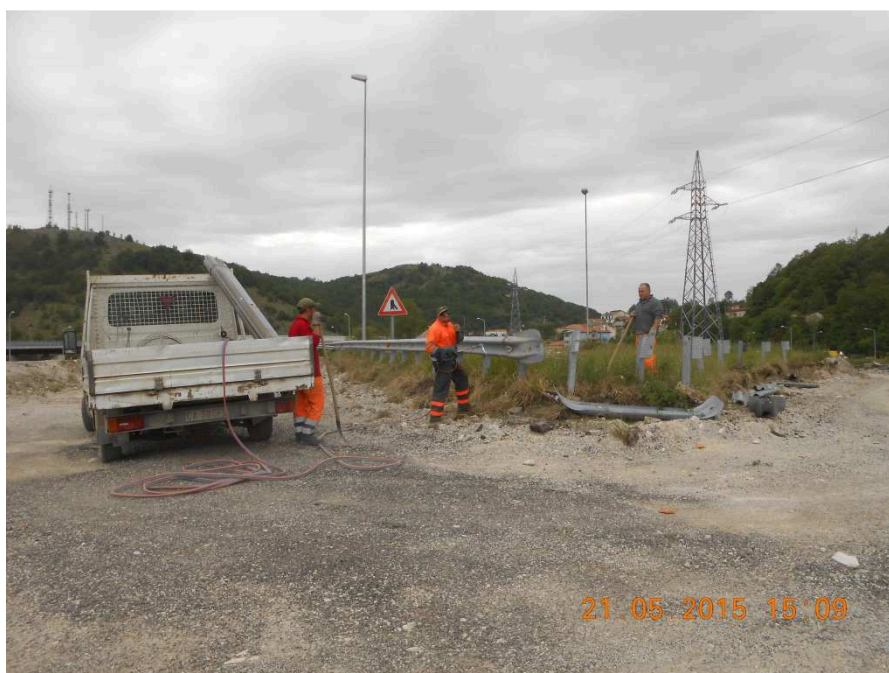
**Figura 12: Rimozione barriere vecchio svincolo Lauria Sud**

Lo **svincolo di lauria sud** è la zona, di circa 60.0180 mq, che presenta meno problematiche in quanto trattasi del rilevato della attuale A3 da dismettere e delle rampe dello svincolo. In questi tratti si interviene ricucendo l'area alle tessere adiacenti convertendole ad agricoli e pascoli previo trattamento del terreno per riarricchirlo di sostanze nutritive. La lavorazione del terreno riguarderà uno spessore compreso tra i 20 e i 40 cm che sono gli strati da cui le piante attingono maggiori nutrienti e la semina verrà effettuata mescolando nella miscela di sementi una maggiore percentuale di leguminose.
