## **Autostrada SALERNO-REGGIO CALABRIA**

**LAVORI DI AMMODERNAMENTO ED ADEGUAMENTO  
AL TIPO 1/a DELLE NORME CNR/80  
Dal km 108+000 al km 139+000**

**MONITORAGGIO AMBIENTALE  
FASE "CORSO D'OPERA"  
LUGLIO-AGOSTO-SETTEMBRE 2015**

| DESCRIZIONE | MA – RELAZIONE TRIMESTRALE (LUGLIO-AGOSTO-SETTEMBRE 2015) | | | |

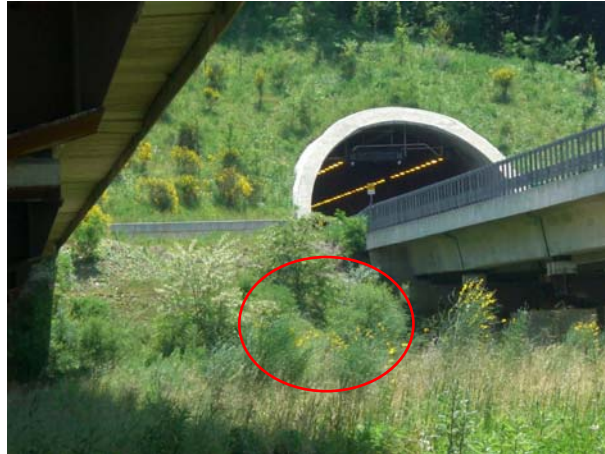
*Foto 1 - Piezometro AP.1.01, sotto nuovo viadotto Calore.*

Il piezometro **AP.1.01**, nei pressi della spalla RC del nuovo viadotto Calore monitorato a metà trimestre, conferma i valori nella media del periodo dell’Ossigeno Disciolto e della Conducibilità Elettrica come i TDS e la Salinità; il Potenziale di Ossido Riduzione, invece, mostra un inversione di tendenza; il pH è in aumento rispetto alle misure effettuate nei precedenti trimestri.

Il livello della falda risulta in aumento, con quota simile alle misure degli anni precedenti.

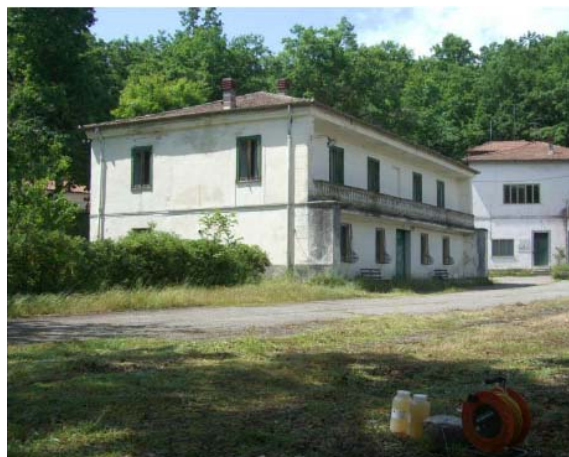
*Foto 2 - Piezometro AP.1.02, in loc Cerreto-Cognole.*

Il piezometro **AP.1.02** nei pressi della Caserma della Guardia Forestale, in località “Cerreto-Cognole”, monitorato a Luglio, mostra l'incremento dei valori dell'Ossigeno Disciolto e del Potenziale di Ossido Riduzione rispetto ai precedenti rilievi, i parametri Elettro-Chimici sono stabili rispetto ai rilievi precedenti.

Il livello della falda risulta nella media del periodo.

Le analisi chimiche svolte sul campione d'acqua prelevato in questo ricettore non evidenziano alcun superamento ai limiti di legge, si sottolinea la diminuzione delle colonie batteriche coliformi.

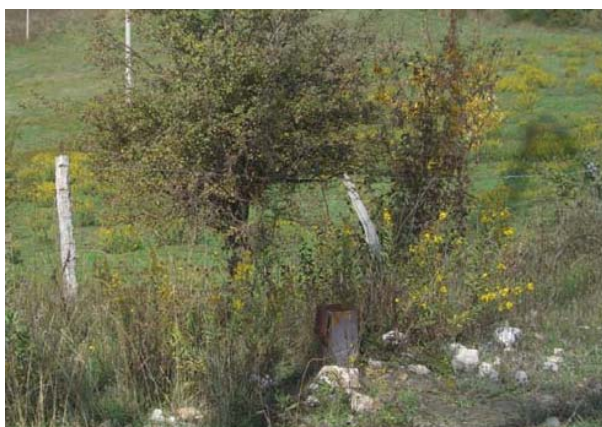
*Foto 3 – Piezometro AP.7.07, sopra la GN07 Renazza.*

Il piezometro **AP.7.07** a monte della GN07 Renazza imbocco SUD, è stato monitorato nel periodo in oggetto ad Agosto, ed ha rilevato il DO in calo e con valori simili a quelli rilevati l'anno precedente, il pH mostra valori paragonabili alla media del periodo; la Resistività, TDS e Salinità sono, anch'essi, nella media del periodo.

Il Livello freaticometrico risulta in lieve risalita rispetto alla media stagionale.

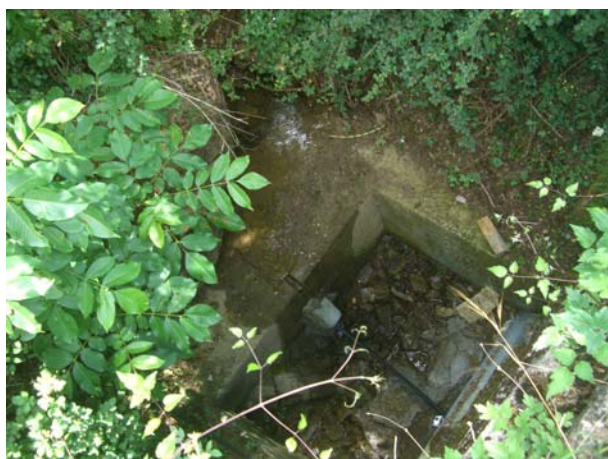
*Foto 4 - Dreno AP.9.01, in località San Salvatore.*

Il dreno **AP.9.01**, in località San Salvatore, investigato due volte in questo trimestre ad Agosto risulta privo d'acqua, come appurato nello stesso periodo degli anni precedenti del monitoraggio.

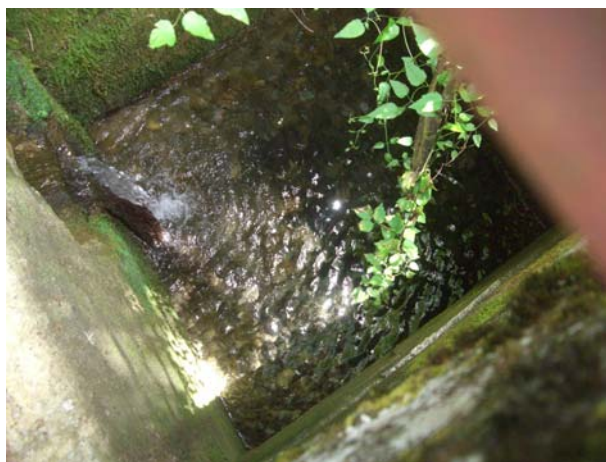
*Foto 5 – Dreno AP.10.03 in loc. Sirino.*

Il dreno **AP.10.03**, sulla SS.19 nei pressi degli ex cantieri Manfredi, investigato ad Agosto, presenta il valore di DO nella media stagionale; pH con valori medi; Resistività lievemente incrementata; Conducibilità, i TDS e Salinità con valori in calo; ORP altalenante.

Le analisi di laboratorio per la determinazione dell' indice SCAS evidenziano la diminuzione delle colonie batteriche coliformi, dei Solfati e dei Cloruri.

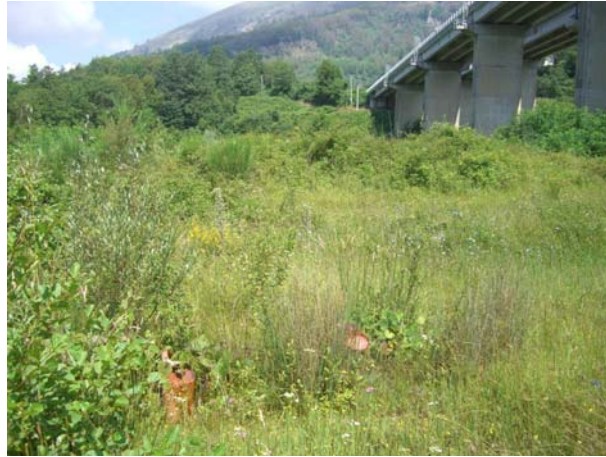
*Foto 6 – Piezometro AP.11.06 in loc. Torbido.*

Il piezometro **AP.11.06**, nei pressi del viadotto Torbido, monitorato nel primo mese del trimestre, risulta che i valori di DO sono in calo dall'inizio del 2015; l'ORP mostra un andamento altalenante; parametri Elettro-Chimici stabili. Falda artesianica.

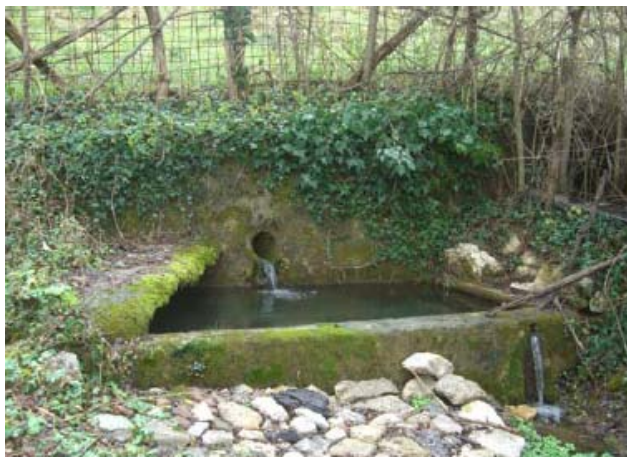
*Foto 7 – Sorgente Accampamento AS,s.7.00.*

La sorgente denominata “Sorgente Accampamento” **As,s.7.00**, nei pressi del viadotto omonimo, monitorata a metà trimestre, presenta incrementi del DO e del pH rispetto alle misure degli scorsi trimestri e nel medesimo periodo degli anni precedenti; i parametri Elettro-Chimici risultano all'incirca stabili rispetto a quanto rilevato in precedenza; l'ORP è in aumento. La porta ha subito un decremento stagionale, mentre dal confronto con gli anni precedenti, risulta nella media.

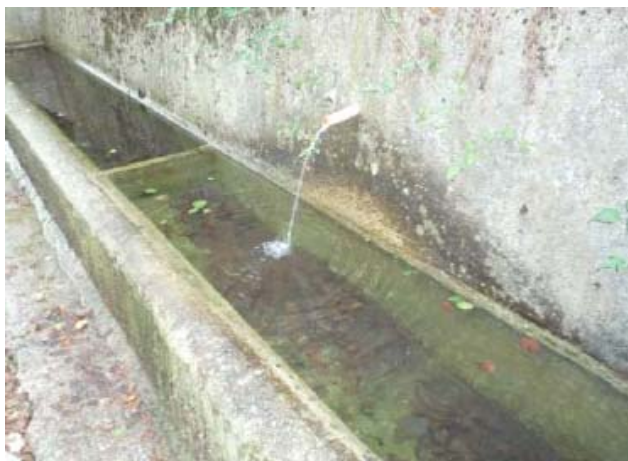
*Foto 8 – Sorgente Paccioni AS,s.10.04*

La sorgente **AS,s.10.04**, denominata “Sorgente Paccioni”, a monte del viadotto omonimo presenta valori di Ossigeno Disciolto inferiori alla media stagionale; il pH è costante; la Salinità, i TDS e la Conducibilità risultano leggermente in aumento rispetto alle misure eseguite nell'anno precedente, ma con valori simili a quelli dello stesso periodo degli altri anni.

Portata stabile.

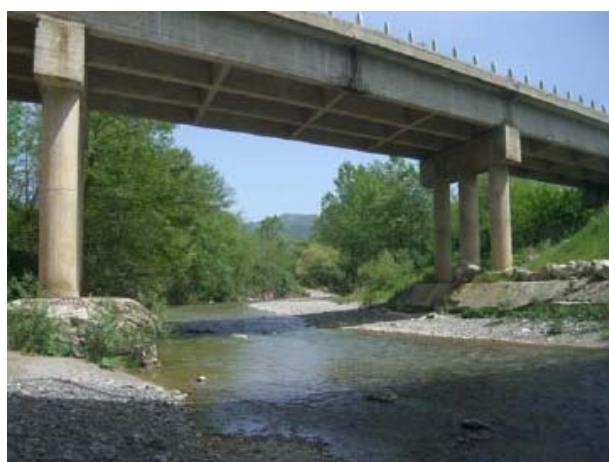
*Foto 9 –Nuovo viadotto Calore.*

Al punto identificato come **AS,c.1.02** (*a monte del campo base sul fiume Calore*), monitorato a inizio trimestre, evidenzia: L'Ossigeno Disciolto con livello nella media del periodo in oggetto; pH anch'esso in media; La Resistività mostra valori in lieve flessione per l'aumento della concentrazione dei Sali e dei Solidi Totali Disciolti.

La misura di portata è stata eseguita presso la sezione di riferimento a monte del viadotto Calore, riscontrando un flusso in calo rispetto alle misure eseguite negli scorsi anni nel medesimo periodo.

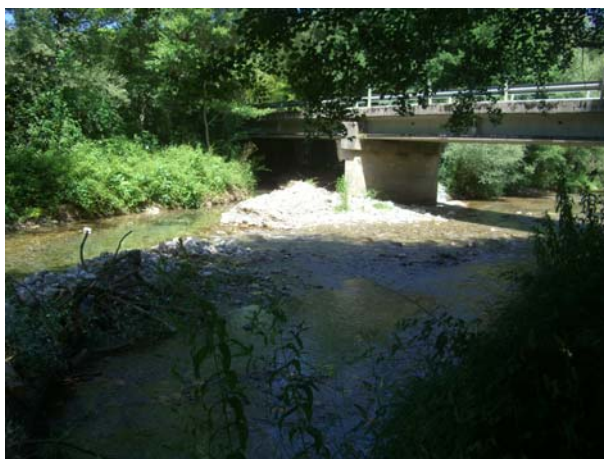
*Foto 10 –Fiume Calore presso confluenza torrente Salese.*

**AS,c.2.01** (*fiume Calore – A valle confluenza sx V. Salese*), il trend in crescita del DO; il pH risulta essere all'incirca stabile; la Resistività è nella media del periodo; la Conducibilità come la Salinità e il TDS sono stabili rispetto alla media stagionale.

Portata rilevata in questo trimestre risulta nella media dei precedenti anni.

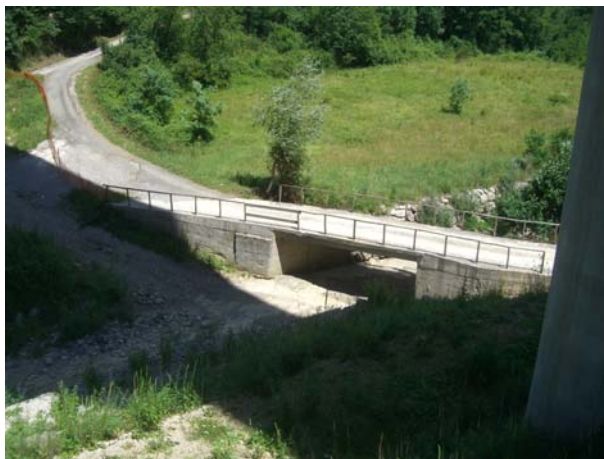
*Foto 11 – Torrente Secco.*

**AS,c.4.02** (*a valle del viadotto sul torrente Secco*): presso la sezione di valle del viadotto Secco in tale trimestre si riscontra l'assenza d'acqua, come da regime stagionale.

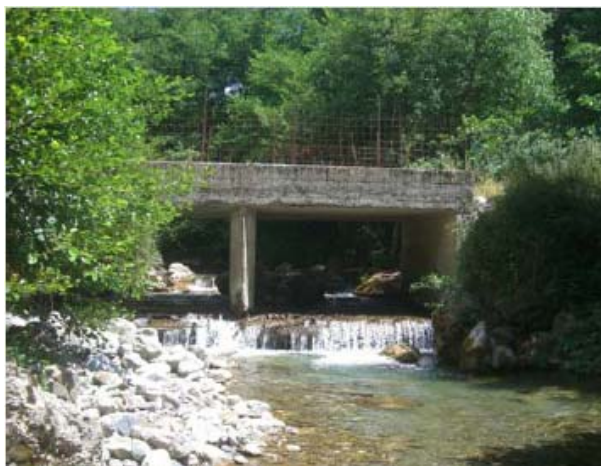
*Foto 11 – Fiume Noce.*

Le analisi chimiche eseguite per il calcolo dell'indice SECA non presentano alcuna anomalia.

La portata risulta inferiore rispetto alla media del periodo.

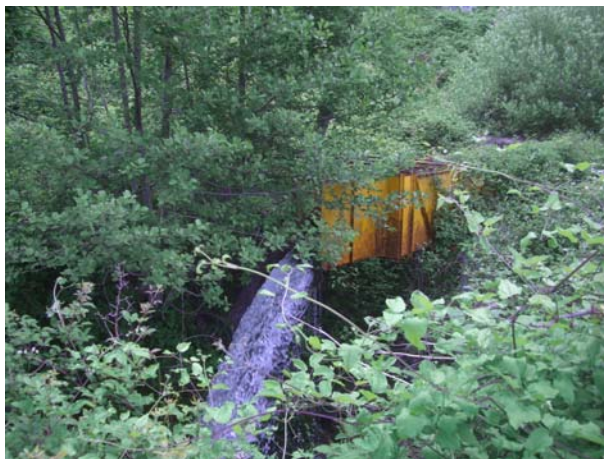
*Foto 12 – Fiume Torbido.*

**AS,c.11.01** (*a monte del viadotto sul fiume Torbido*):monitorato a Luglio presenta valori di Ossigeno Disciolto stabili rispetto ai precedenti rilievi e alla media del periodo; pH stabile rispetto alle misure effettuate nell'ultimo anno; Resistività in progressivo calo rispetto ai precedenti rilievi mentre la Conducibilità, TDS e Salinità risultano in aumento.

La misura di portata conferma il flusso d'acqua medio stagionale.

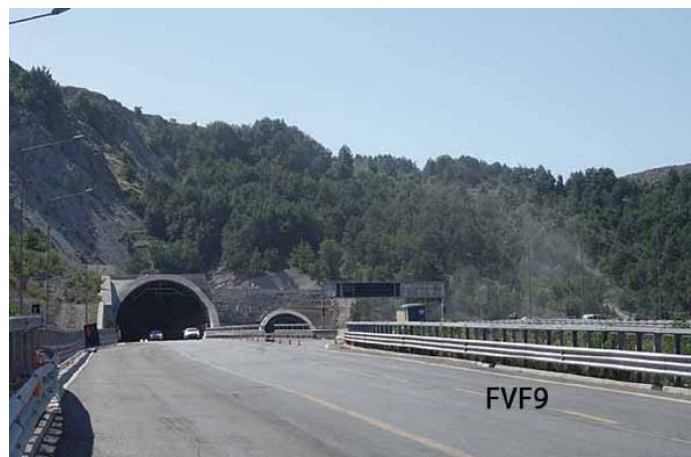
Foto 20 – Panoramica dell'area – imbocco Nord Galleria Renazza.

Dall'osservazione dell'aspetto complessivo della vegetazione e per l'assenza di situazioni fitopatologiche anomale, si può riportare che nessuna modifica significativa è intervenuta rispetto alle precedenti rilevazioni. Le aree dismesse e non più direttamente impegnate dal cantiere, che comprendono due fasce parallele al tracciato dell'autostrada, di profondità variabile, e molte delle ex aree di cantiere sono gradualmente invase dalla vegetazione erbacea ed arbustiva di piante con spiccata capacità di colonizzazione. La rinaturalizzazione spontanea è opera, in buona misura, delle stesse specie, erbacee, cespugliose ed arboree che caratterizzano il bosco di latifoglie misto, a prevalenza di cerro, che prevale nel territorio circostante. Sono osservabili pirus, carpino, frassino, ontano ginestra con rovo e vitalba. Numerose radure, caratterizzate da suoli fortemente costipati da precedenti cantierizzazioni, sono ricoperte da rada vegetazione erbacea con rovo e vitalba.

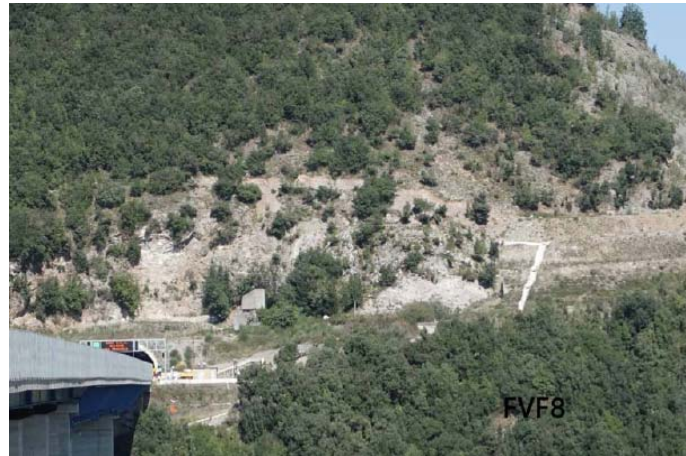
*Foto 21 – Panoramica dell'area – Versante sud Galleria Tempa Pertusata.*

La stretta valle attraversata dal tracciato autostradale è interessata dall'adeguamento del viadotto e dall'imbocco delle nuove gallerie. Le opere insistono sulle stesse aree già interessate dalla prima realizzazione dell'opera, ed hanno modificato nuovamente la sistemazione superficiale della pendice Sud. La realizzazione delle ultime opere di intercettazione e trattamento delle acque provenienti dall'asse autostradale ha dato le quote definitive alle pendici della valle del Noce, attraversate da viadotto.

Il rimodellamento della scarpata è stato realizzato su tutta la fascia sottostante il viadotto, con il raccordo delle quote dei plinti dei pilastri e la relativa viabilità di cantiere, per consentire di disporre delle aree necessarie ai lavori di consolidamento e ampliamento del viadotto. Le modifiche hanno interessato entrambe le pendici, ma in misura molto più evidente per la pendice sud, per la quale sono state adeguate orograficamente le aree di fondazione dei plinti dei pilastri, mentre sulla pendice nord le modifiche sono più puntuali ed interessano l'area circoscritta ai nuovi imbocchi della galleria.

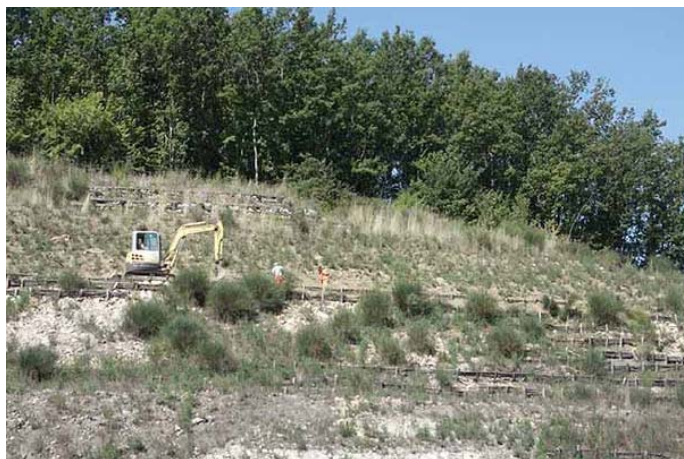
*Foto 25 –Attività di ingegneria naturalistica.*

Nelle scarpate gradonate delle nuove pendici la ricolonizzazione vede una ricca vegetazione spontanea svilupparsi assieme alle specie impiegate per le opere di ripristino ambientale realizzate, con una rapida diffusione delle specie presenti attorno all'area dove predomina il bosco ceduo misto, in cui predomina il cerro, con presenza più comune dell'ontano e del carpino. Puntualmente sono in corso lavorazioni di ripristino delle opere di ingegneria naturalistica realizzate per regimentare le acque superficiali delle scarpate artificiali.
