AUTOSTRADA A19 "PALERMO – CATANIA" RICOSTRUZIONE DELLA CARREGGIATA DIR. CATANIA DEL VIADOTTO IMERA I TRA LE PILE N.16 E N. 22

PROGETTO PRELIMINARE

DOCUMENTAZIONE INDAGINI – SONDAGGI GEOGNOSTICI PROSPEZIONI GEOFISICHE

“Lavori di installazione di inclinometri e piezometri sul versante in frana del Viadotto Himera I al km 57+500 dell’A19 Palermo-Catania”

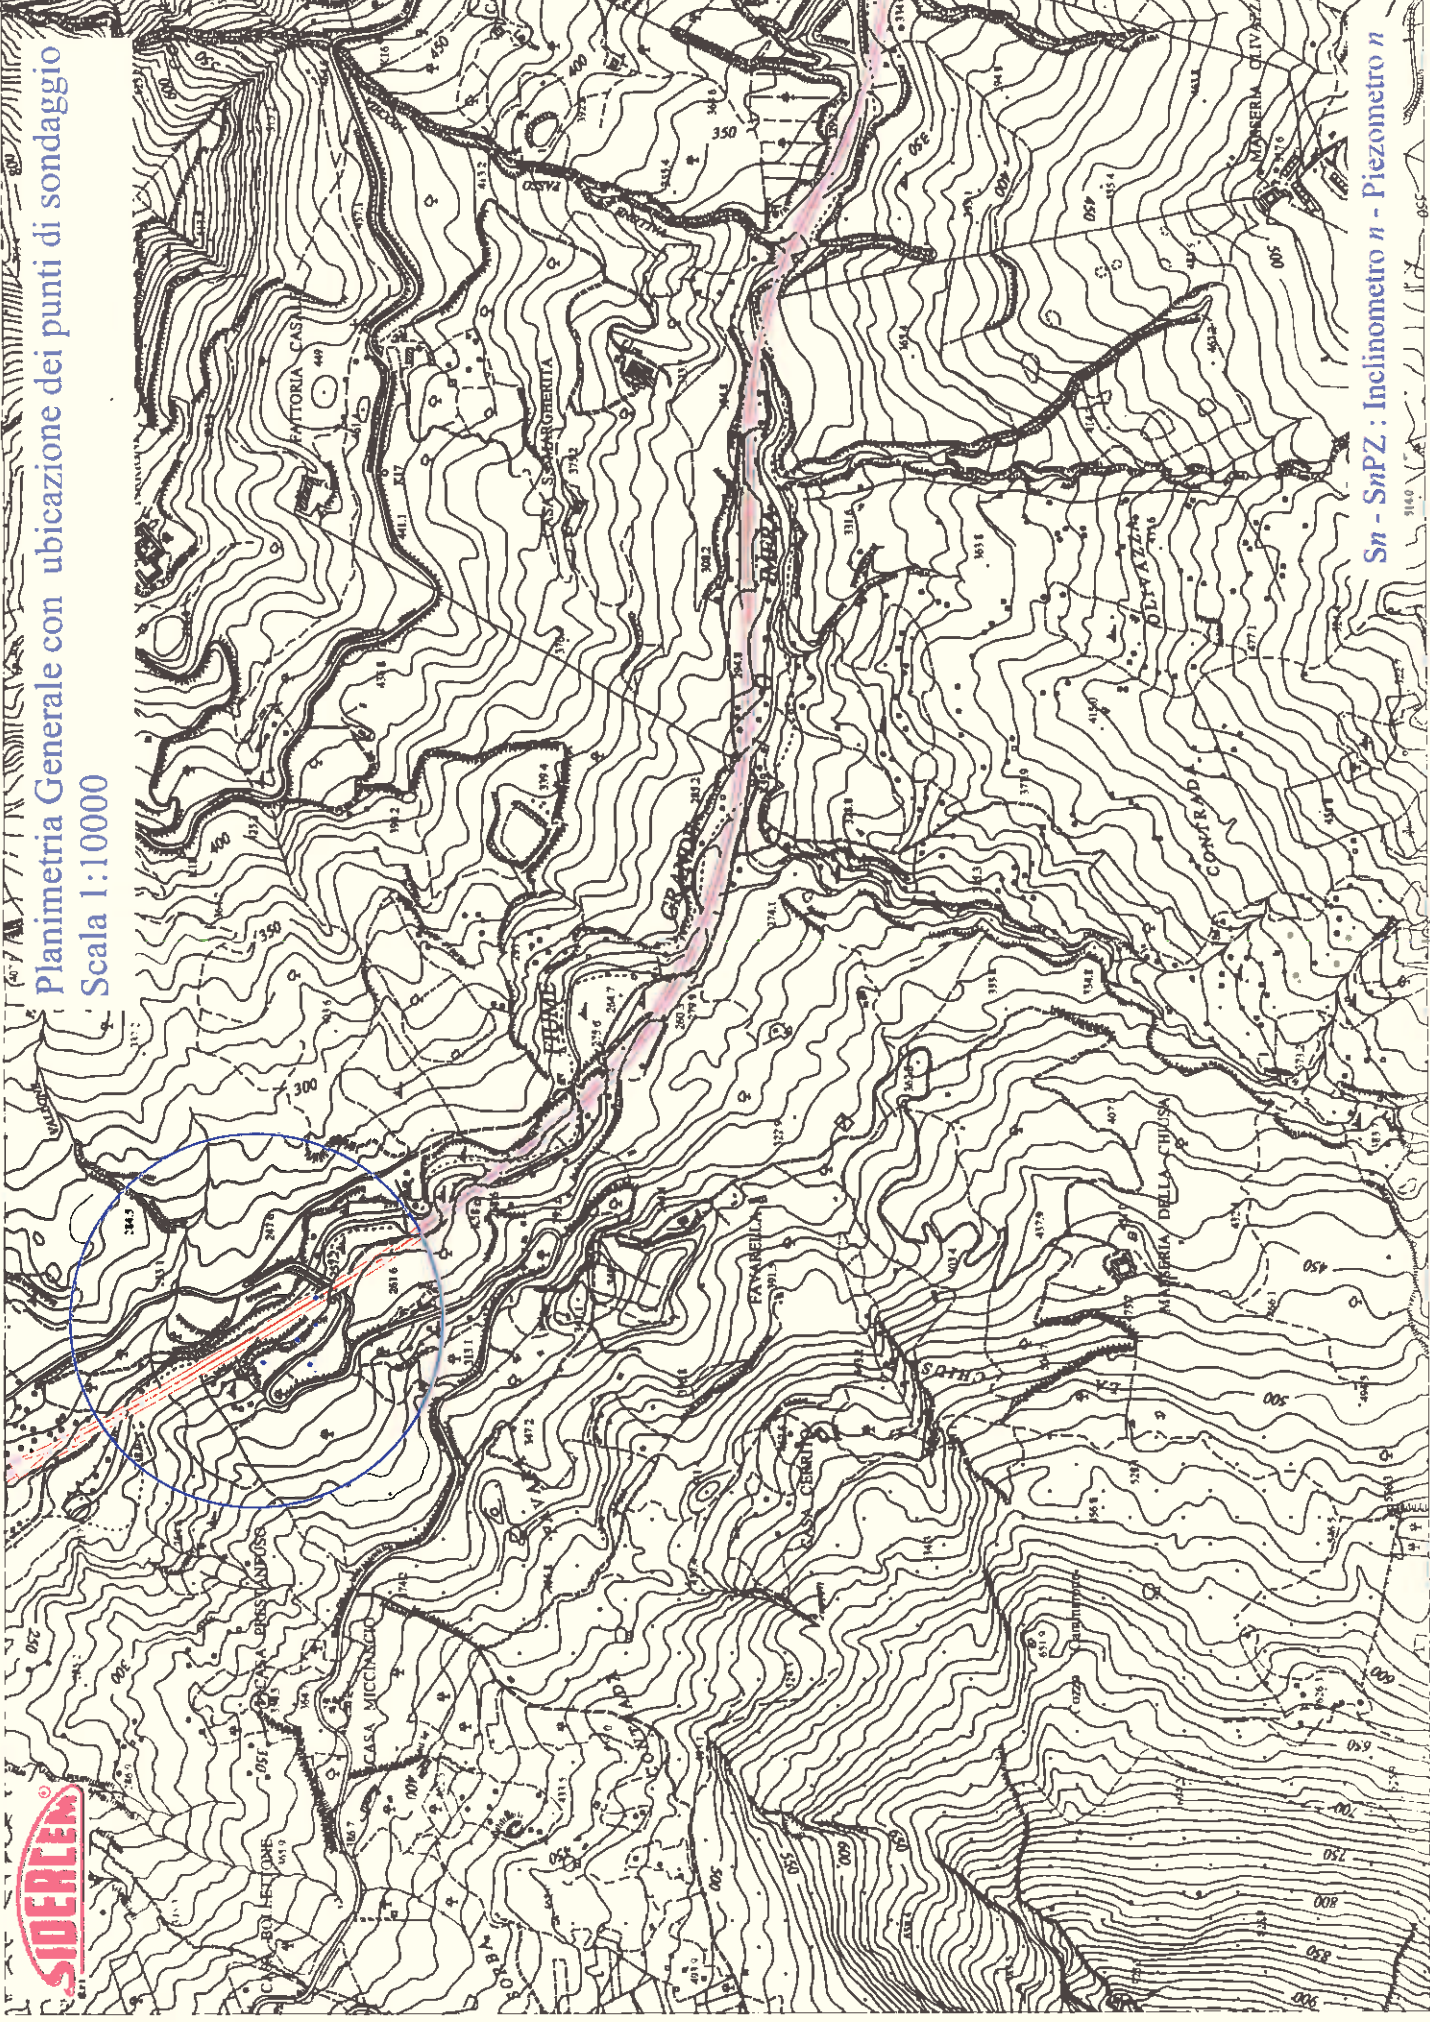
Planimetria Generale con ubicazione dei punti di sondaggio
Scala 1:10000

Sn - SnPZ : Inclinometro n - Piezometro n

Nell'allegato A è prodotta la planimetria con le ubicazioni delle indagini effettuate.

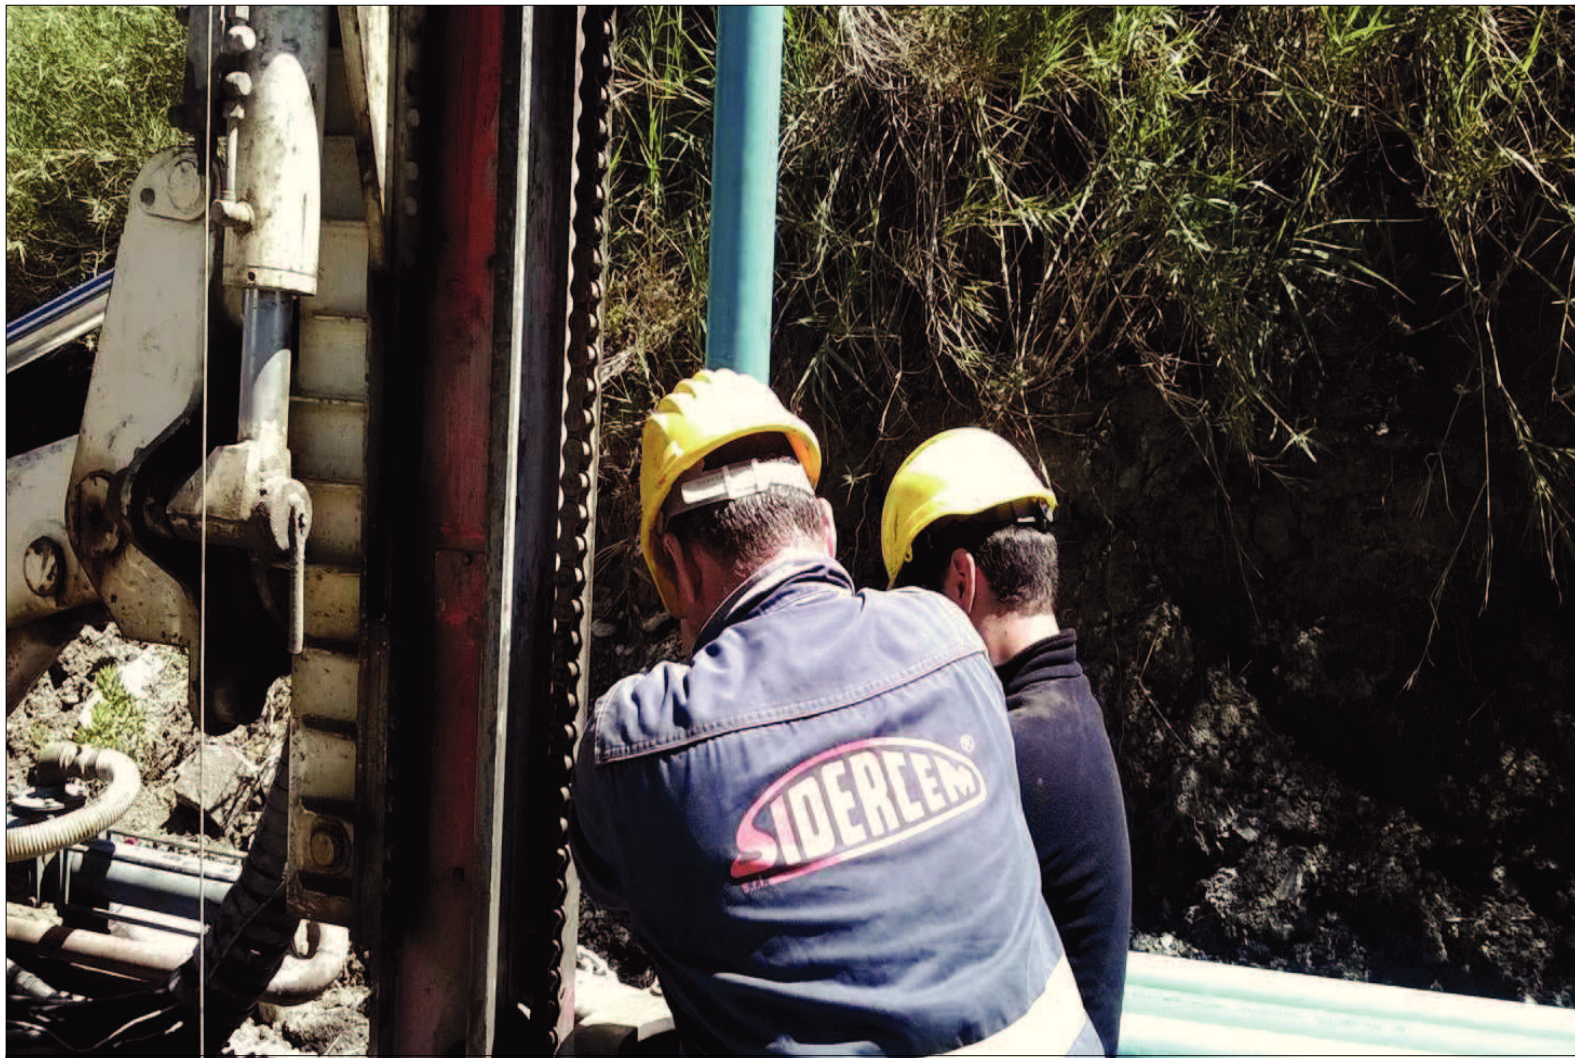
S8-Installazione tubi per Down-Hole
