SUSCETTIBILITA' E RISCHIO ALL'EROSIONE COSTIERA NEL TRATTO DI ANALISI DI DETTAGLIO (CAMPOMARINO - MARINA DI FANTINA).

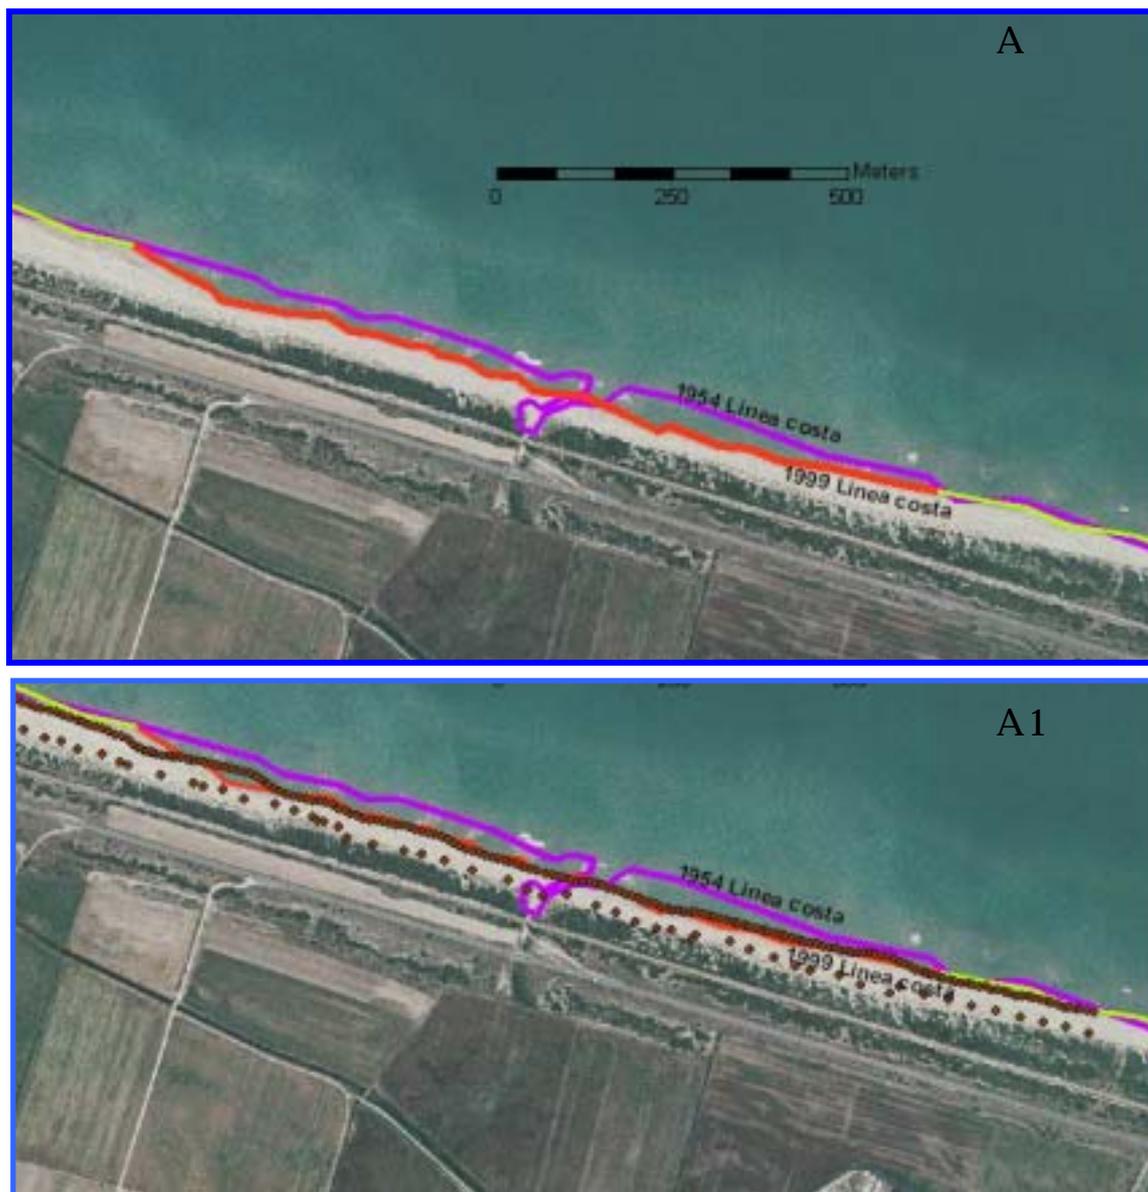
Fig. 9- Confronto tra le posizioni della linea di costa nel 1954 (elaborazione da IGM, 1:25.000) e nel 1999 (elaborazione da fotogrammi aerei ortorettificati, 1:10.000) in cui si evidenzia, un evidente arretramento della costa in questo tratto. Nel quadro A1 compare inoltre la traccia (puntinato), nello stesso tratto di litorale, dei rilievi DGPS effettuati da ENEA, maggio 2003.

Nel dettaglio (Fig 9) si nota come il tratto indicato in rosso sia in erosione e come l'erosione si estenda, con i rilievi DGPS ancora più a sud di quanto non fosse nel rilievo precedente (A).

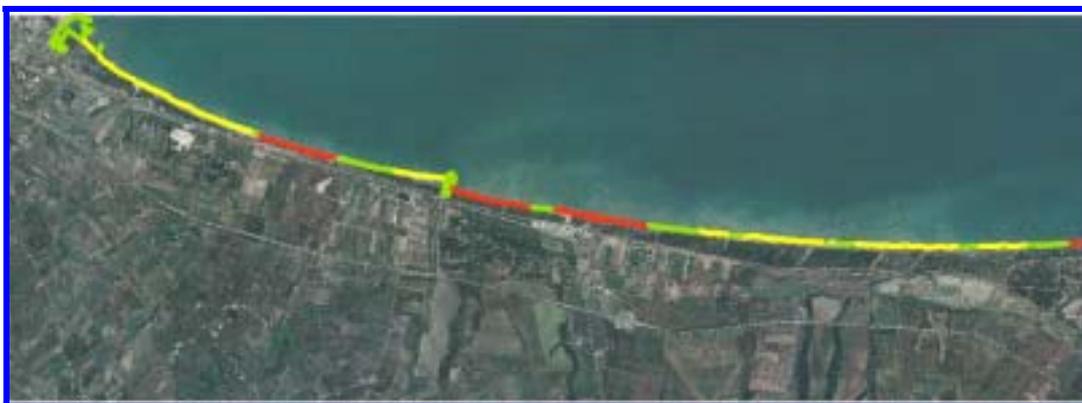
Fig.11- Classificazione del litorale nella zona di studio di dettaglio in base alla sua mobilità nell'intervallo 1954-1999 (in rosso i tratti in arretramento, in giallo i tratti in avanzamento e in verde i tratti in cui non è possibile evidenziare la presenza di variazioni).

Si può notare come i tratti in arretramento siano proprio nella zona in cui la distanza con la attuale linea ferroviaria è più esigua. Inoltre si rileva come complessivamente i tratti di litorale interessati da arretramento siano rispettivamente (da Nord) di lunghezza pari a 1300, 1200 e 1400 metri.

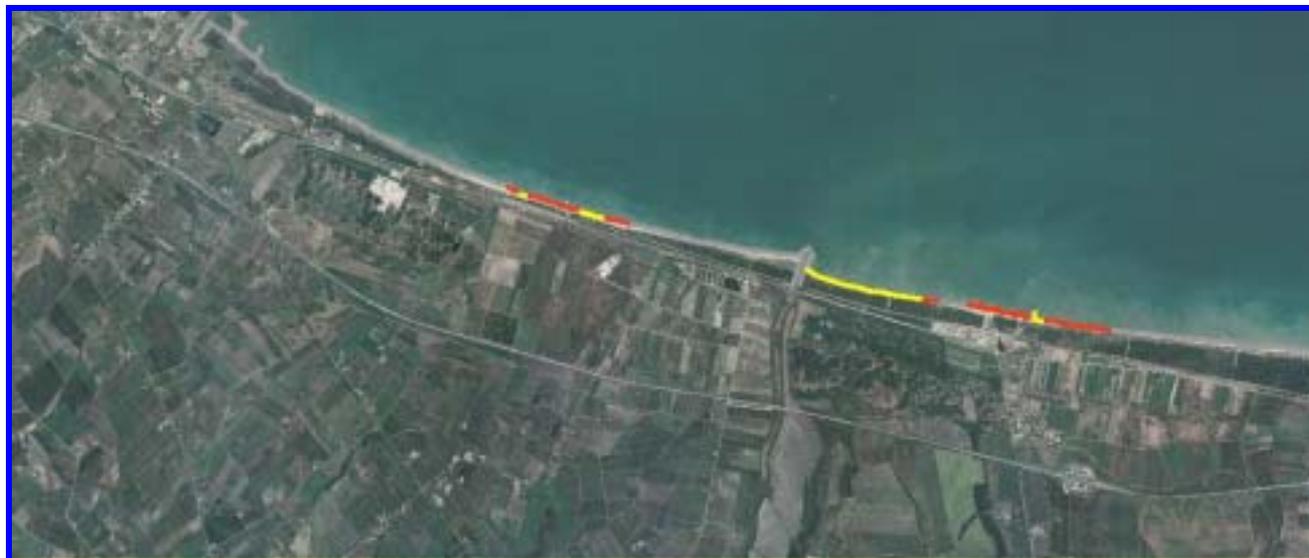
Fig 13 - Classificazione della costa in base all'entità di arretramento tra il 1954 ed il 1999: in rosso la classe 15-30 metri , in giallo la classe 30-50 metri.

Si nota come l'entità dell'arretramento sia variabile tra entità 15-30 metri (codice 1) e 30-50 metri (codice 2).

In Figura 13 se ne può vedere la relativa rappresentazione cartografica.

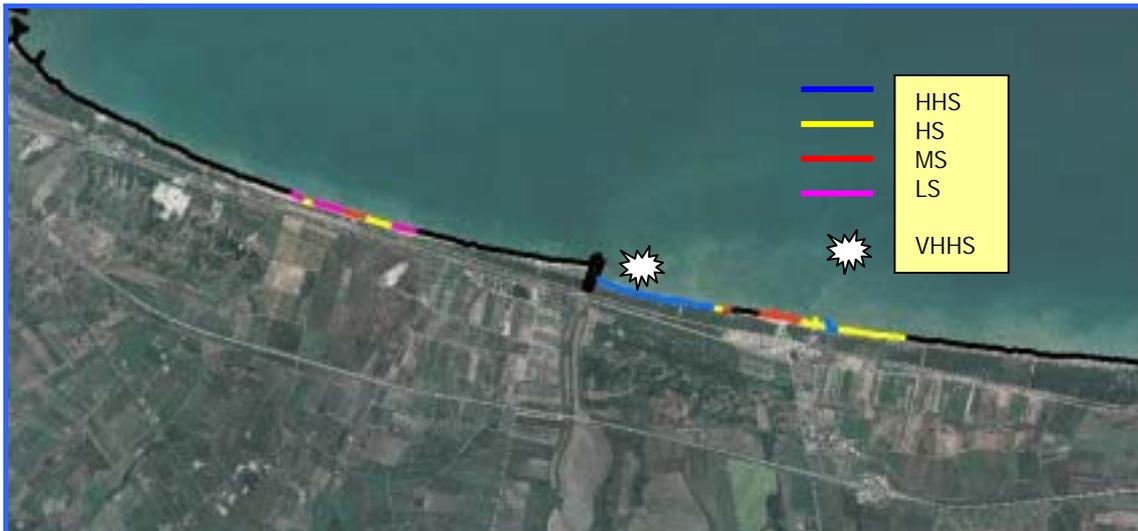
Fig. 15 - Classificazione dei tratti di litorale in arretramento in funzione della suscettibilità all'erosione della fascia costiera calcolata in base alla relazione tra entità arretramento nel tempo (1954-1999 oppure 1954-2003) ed ampiezza della spiaggia rispettivamente al 1999 e ad oggi.

Si può notare come il massimo grado di suscettibilità (VHHS) non sia presente nella rappresentazione di Fig. 15. Questo grado, implica una valutazione di tempo necessario alla completa erosione della spiaggia attuale di circa 5 anni (immaginando la situazione procedere in modo continuo nel tempo).

Esso viene però raggiunto inserendo nella matrice gli ultimi dati rilevati ed interessa un tratto di litorale a Sud della foce armata del Torrente Saccione, di lunghezza pari a 250 metri, indicato in fig. 15 con l'asterisco bianco.

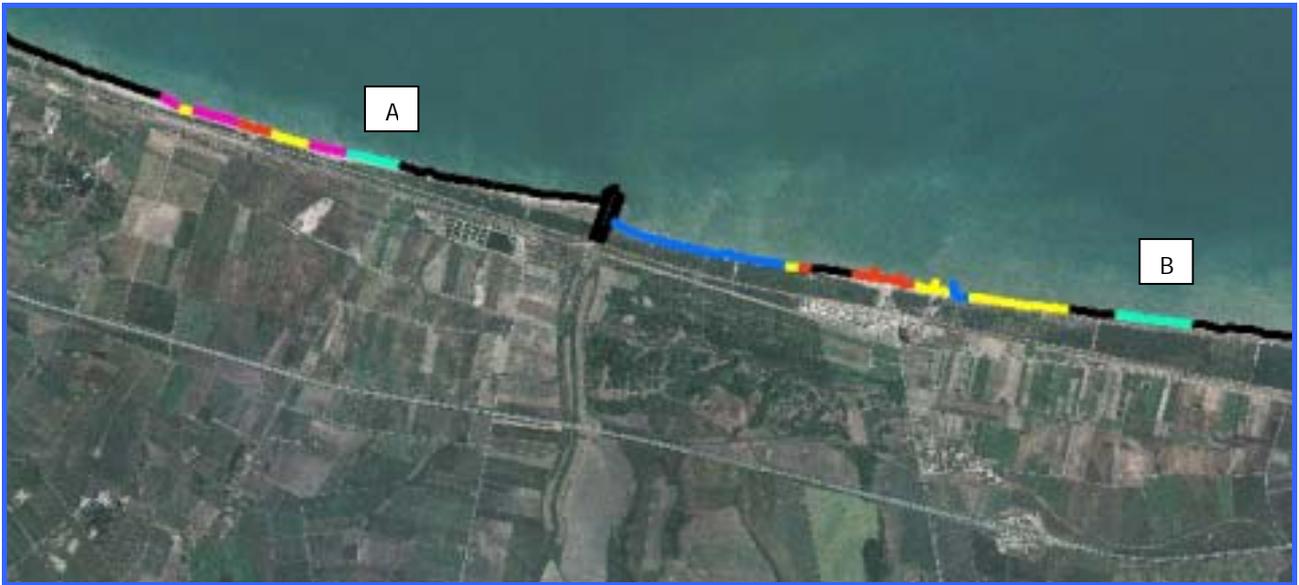
Fig.17- Riclassificazione del grado di suscettibilità all'erosione costiera inserendo i dati rilevati con DGPS.

Visibile nella figura 17, evidenziati in turchese, i due tratti di litorale che sono interessati dal cambiamento, in negativo, di tendenza: hanno rispettivamente lunghezze di 360 (A) e circa 500 metri (B) e, in funzione di tale variazione, la valutazione della **suscettibilità all'erosione del tratto di litorale corrispondente varia** (come possibile valutare confrontando le fig 15 e 16) comprendendo anche tratti inizialmente con grado nullo di suscettibilità all'erosione (in fig. 15 tracciati in nero) che assumono nella nuova classificazione, gradi di suscettibilità **LS** ed **MS** (rispettivamente i tratti indicati con A e B in fig.17).

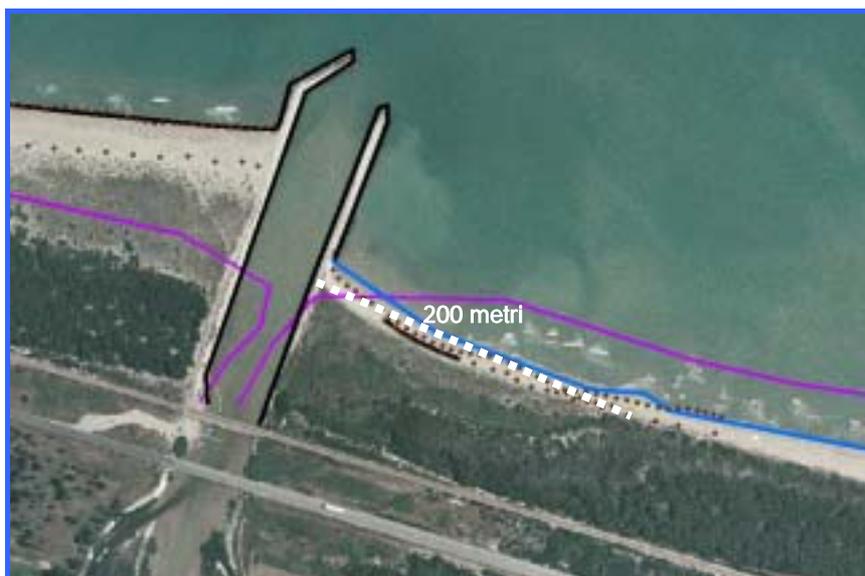
Fig7 Particolare del tratto (di circa 200 metri di lunghezza) a sud della foce armata del Torrente Saccione in arretramento sin dal 1954 (in viola la posizione della costa al 1954); i puntini indicano i rilievi con DGPS al maggio 2003.

Varia anche , come già indicato, (Cfr. Fig.15) il grado di suscettibilità all'erosione costiera del tratto di litorale immediatamente a Sud della foce del torrente Saccione. In questo caso di 0.9 cm/anno a 2,5 metri anno.

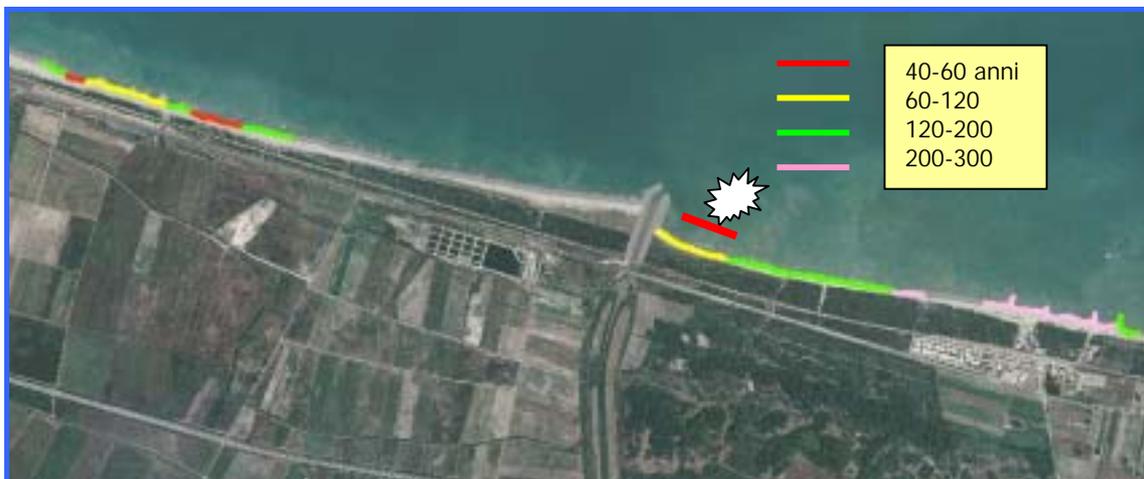
Fig. 18 - Valutazione del tempo in cui l'attuale massicciata ferroviaria verrà interessata dall'azione diretta dell'erosione del mare sulla base di estrapolazione dell'evoluzione della linea di costa dal 1954 ad oggi.

Nel tratto indicato con il simbolo la valutazione temporale di cui sopra passa a un valore di circa 40 anni tenendo conto degli ultimi dati rilevati.

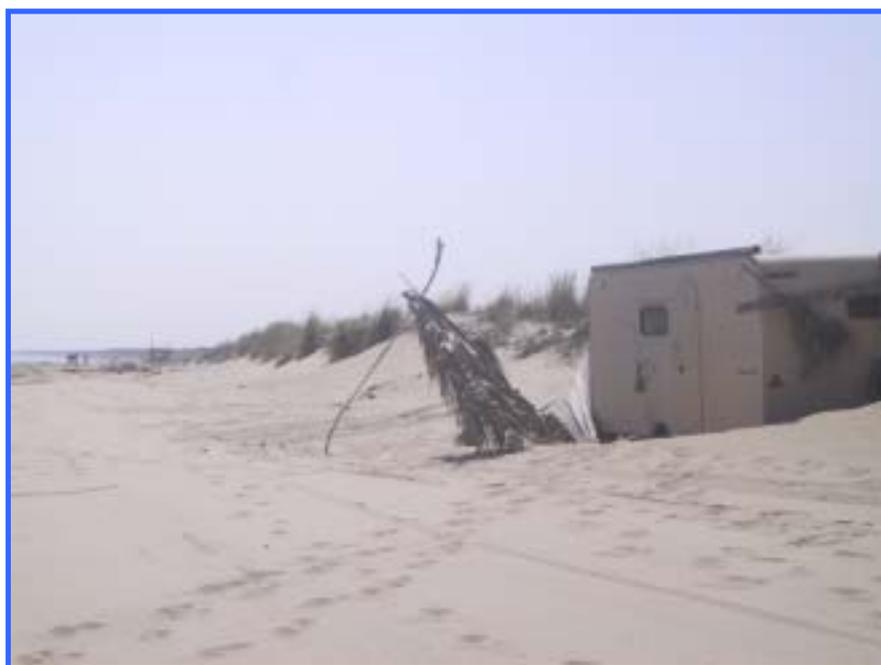
Fig19- Villaggio Happy Family circa un chilometro a Sud di Campomarino Lido.

attingono in modo pesante dalle dune retrostanti che diventano, in questo sistema, serbatoi di materiale sabbioso per limitare la perdita di spiaggia, talora questo scambio viene forzato dall'intervento dell'uomo che spiana la prima fascia di dune, retrostanti la spiaggia pianeggiante, allo scopo di guadagnare metri da sfruttare, attrezzandoli, per la balneazione (Figure 19-20).

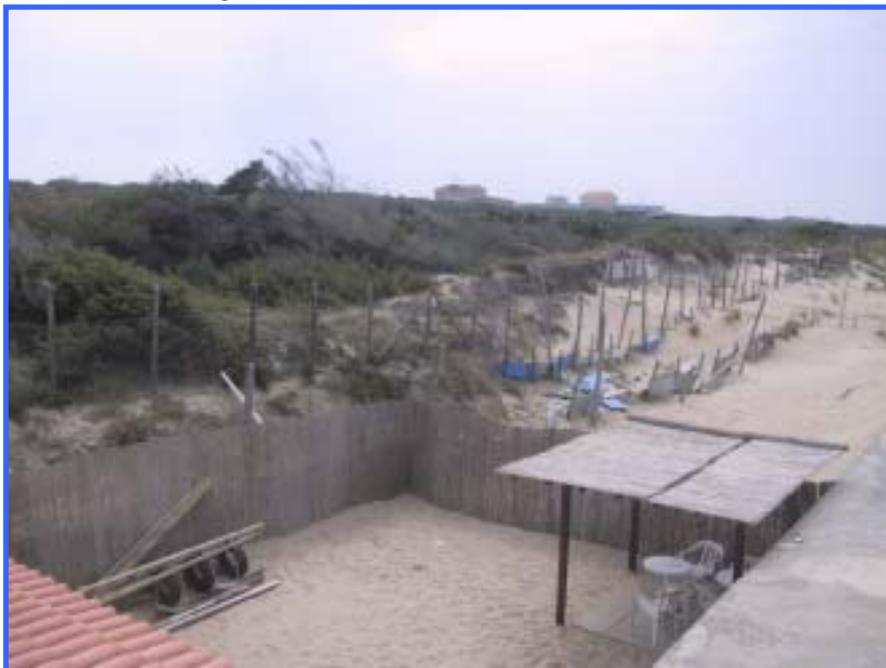
Fig 20- Stabilimenti balneari a Marina di Chieuti

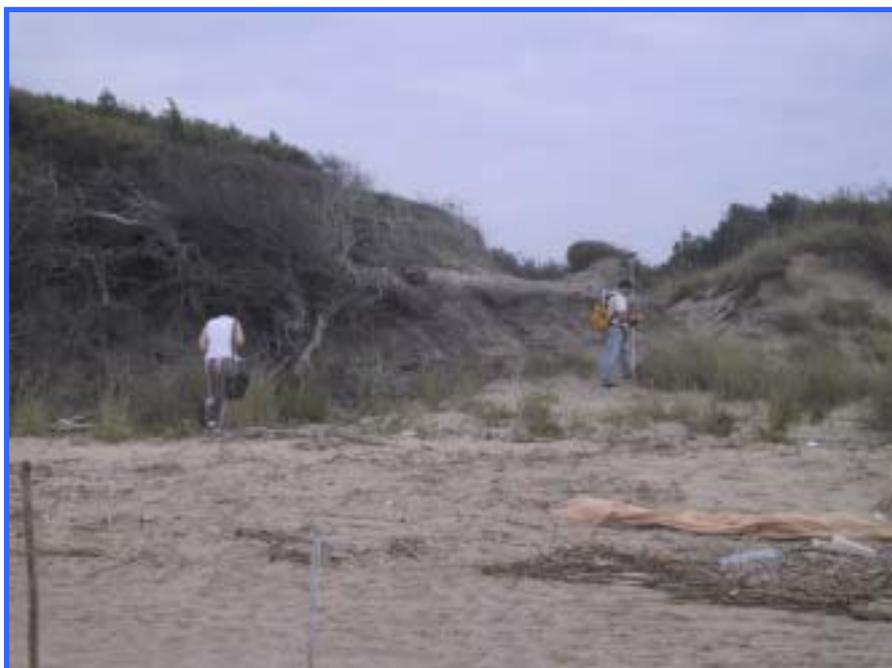
Fig. 22- Zona a Sud di Campomarino: la duna stabilizzata è ormai a diretto contatto con la spiaggia

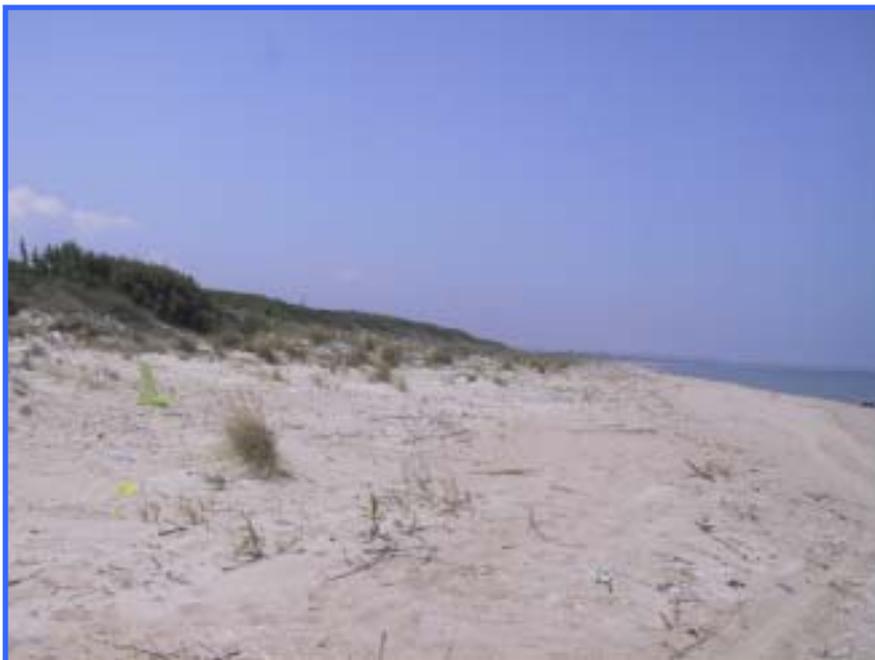
Fig. 24 Le forme di erosione nelle dune sono diffuse e rilevanti (Nord di Chieuti Marina)

Nella zona investigata già rilevante è la presenza di forme di erosione diretta del mare sulle dune stabilizzate che risultano, molto spesso, incise da scarpate al piede e, il materiale che le costituisce, appare ripreso a formare la spiaggia antistante il cui profilo, verso terra, risulta più accentuato (Fig.24).

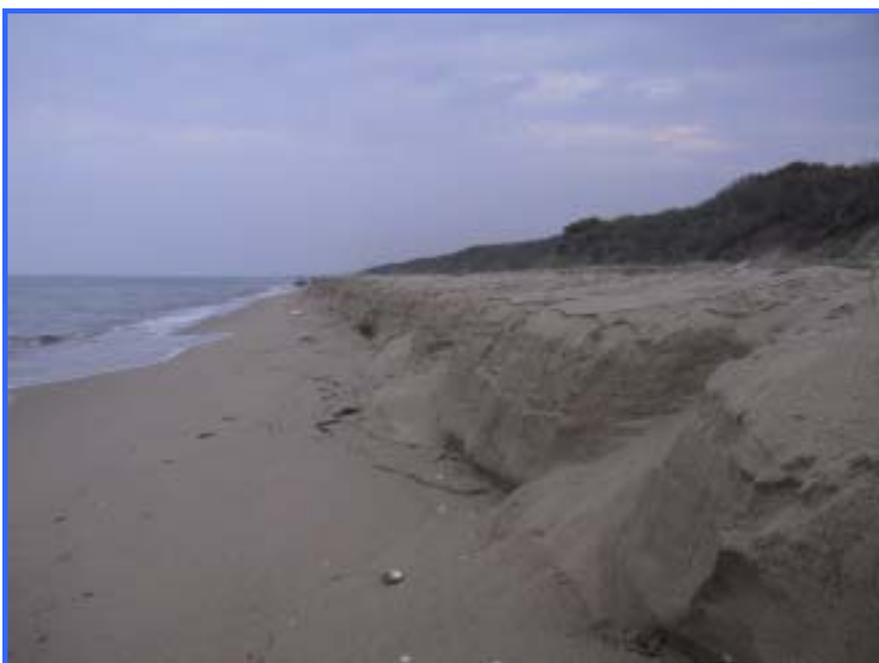
Molto spesso le forme più accentuate di erosione e di arretramento sono imputabili agli effetti indotti da opere di difesa a mare. E' particolarmente evidente il caso a Chieuti Marina dove blocchi di risulta dalla costruzione di tre pennelli (effettuata negli anni '90-91) e posizionati a simulare un quarto pennello non radicato ha prodotto una erosione accelerata che sta facendo scomparire la spiaggia (Fig. 25).

Fig. 25- Erosione indotta da blocchi posizionati agli inizi degli anni '90 a simulare un pennello trasversale (Nord Chieuti Marina)

Tutte le opere sinora realizzate in questo litorale hanno prodotto erosione accelerata consistente nei tratti immediatamente a Sud in funzione del fatto che il trasporto sottocosta dominante proviene da N e che, pertanto, le opere bloccano il flusso dei sedimenti disponibili.

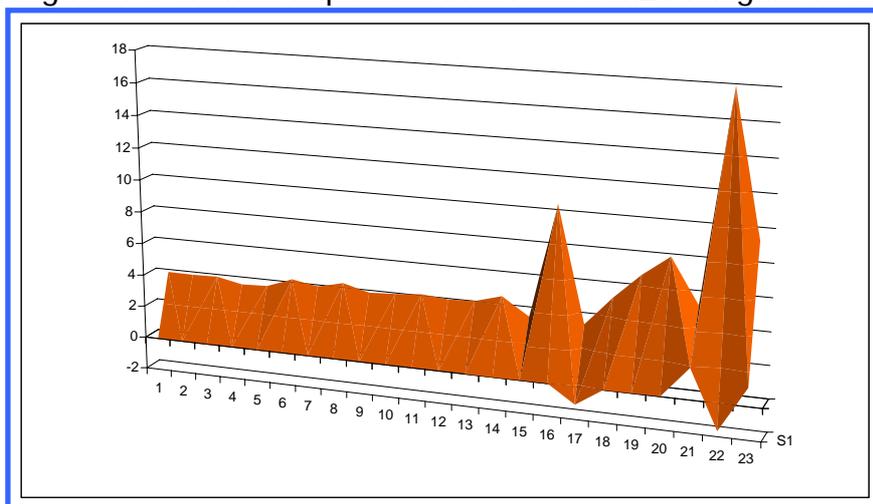
Fig. 26- Profilo schematico effettuato, tramite rilievo DGPS, nel tratto di costa a 3500 metri a Nord della foce del T. Saccione, dalla battigia (N) alla linea ferroviaria (S) dove la distanza tra la costa e la linea ferroviaria attuale è di circa 80 metri. La traccia del profilo è visibile in Fig.27

fatto che senza questa barriera naturale, che ancora oggi raggiunge come massima quota delle creste 10-12 metri slm, la regressione delle spiagge sarebbe ancora più netta (e lo sarà se non verranno fatti idonei interventi di mitigazione del rischio), gli allagamenti da mareggiate saranno sempre più frequenti (già ora ne sono state segnalate) e la morfologia fortemente incisa dei cordoni dunari, intervallati da ampie aree interdunali occupate da canneti e piante palustri e sviluppate a quota inferiore a quelle della spiaggia attuale ne da testimonianza (Fig. 26).

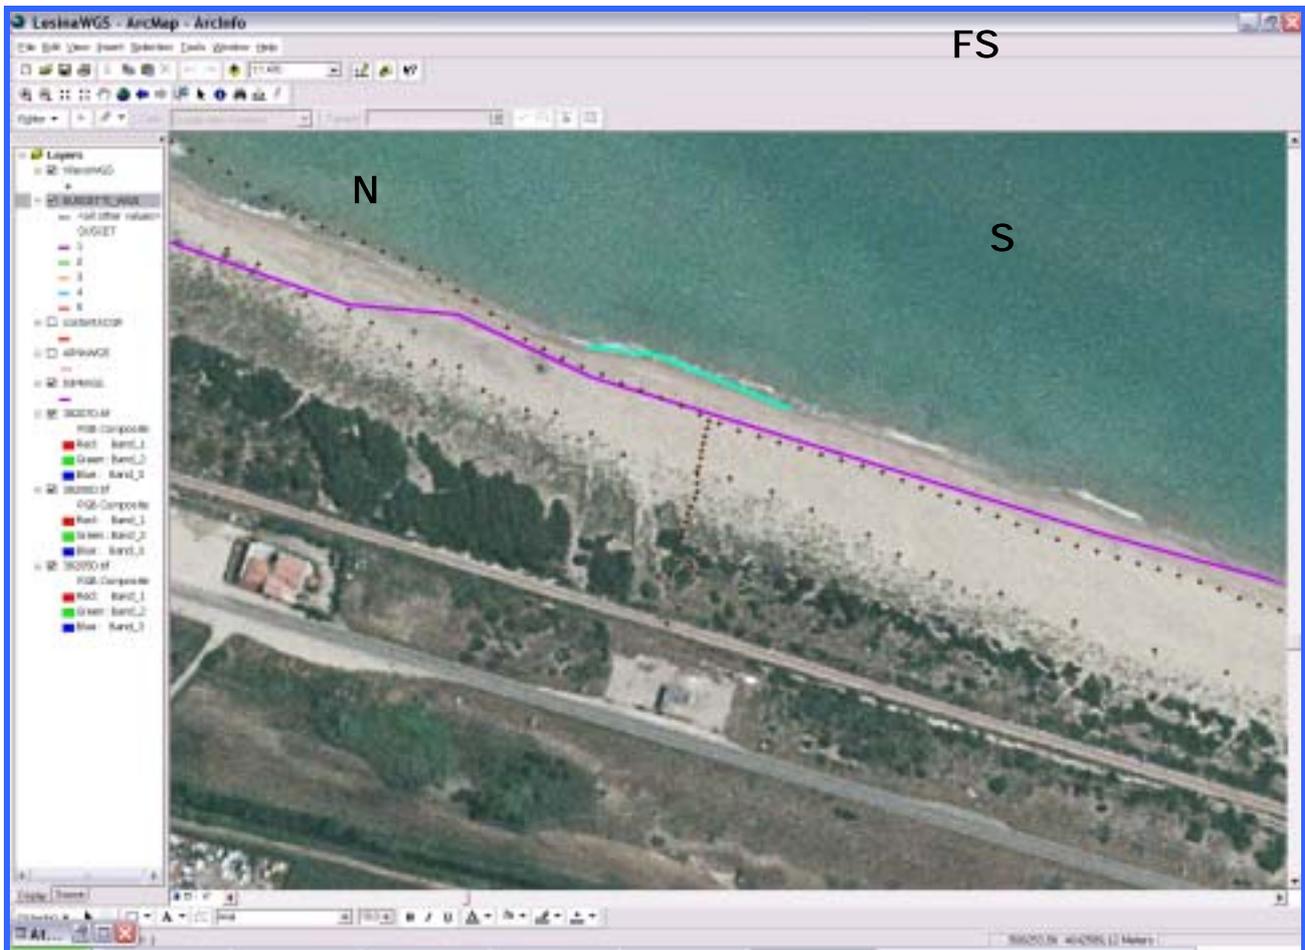
Fig.27- Ubicazione del profilo battigia-FS individuato dal tratto puntinato ad andamento N-S. In turchese viene inoltre evidenziato il tratto di costa in cui la variazione della posizione della linea di costa, evidenziata dal rilievo DGPS, rispetto alla posizione raggiunta nel 1954, è la stessa ma questa è inferiore di circa 18-20 metri a quella raggiunta nel 1999. Ciò indicherebbe una velocità di arretramento tra il 1999 ed il 2003 molto elevata, pari ad alcuni metri all'anno (3-5m/anno). Questo farebbe valutare il tempo minimo necessario perché l'attuale struttura ferroviaria venga raggiunta dal mare in 35 anni (Corrispondente al grado di rischio di erosione HHS).

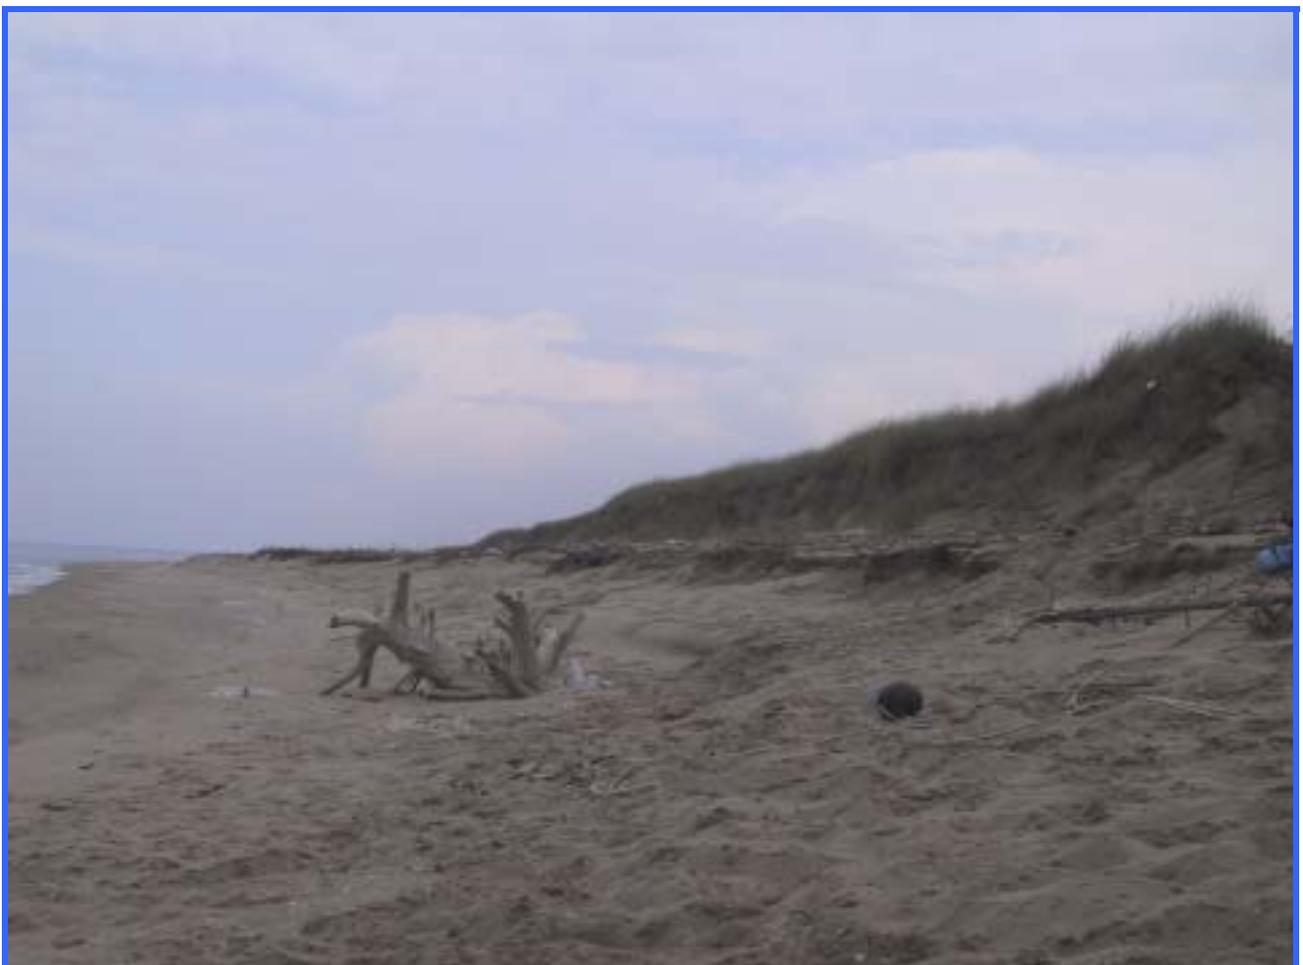
La duna raggiunge sino a circa 10-12 metri di quota slm e, sulle cime più rilevate, è sita la attuale ferrovia. La costruzione di un secondo tratto ferroviario, a spese della fascia dunare interna (quella ubicata a monte della la ferrovia attuale) produrrebbe la definitiva degradazione del territorio e indurrebbe una situazione di altissimo rischio di erosione e mareggiata per le infrastrutture retrostanti. I tempi di ingressione del mare calcolati nel presente rapporto tengono conto della presenza dell'apparato dunare, senza il quale bisognerebbe pensare ad una accelerazione del processo attualmente non quantificabile. Inoltre nei tratti in cui la tendenza regressiva risulta maggiore e la perdita di spiaggia appare già tanto rilevante da aver ormai disponibili sono alcuni metri tra la battigia e il piede delle dune, si può ritenere che le valutazioni fatte di tempi necessari alla completa erosione della spiaggia possano essere decisamente più breve di quelli calcolati. Infatti la velocità di arretramento calcolata e su cui si basano le valutazioni di suscettibilità e di rischio all'erosione nel presente rapporto, sono delle medie e non tengono conto del fatto che gli eventi erosionali non avvengono con continuità nel tempo ma sono piuttosto di tipo
