**LINEA AV/AC VERONA - PADOVA
SUB TRATTA VERONA – VICENZA
1° SUB LOTTO VERONA- MONTEBELLO VICENTINO**

**VIBRAZIONI: MONITORAGGIO VIBRAZIONI-MISURE DI CARATTERIZZAZIONE LINEA STORICA
SCHEDE LINEA STORICA : SEZIONE 01**

POSTAZIONE DI MISURA: P1
SEZIONE 01

**CARATTERIZZAZIONE DELLE VIBRAZIONI INDOTTE DAL TRANSITO DEI TRENI
SULLA LINEA LENTA VERONA-PADOVA**

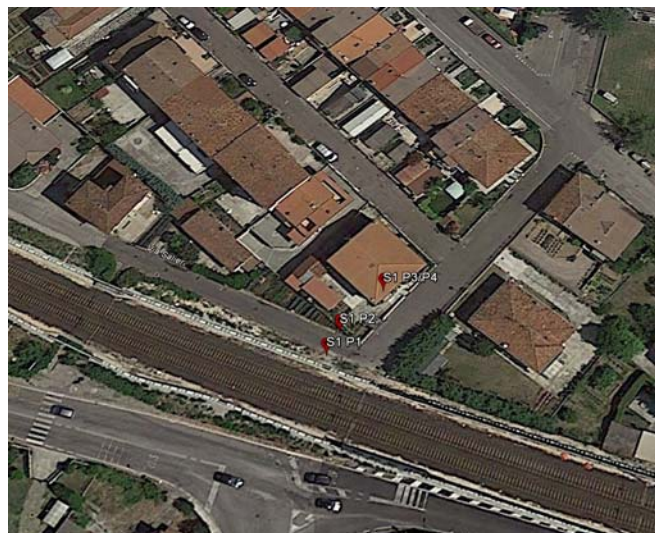
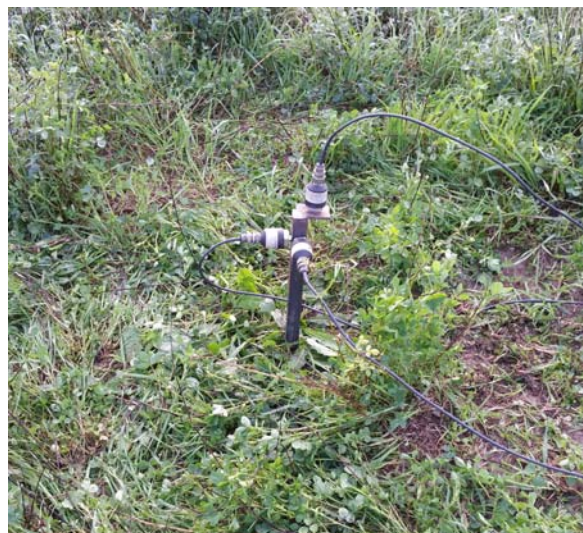
LOCALIZZAZIONE: Via A. Salieri, 319 - 37132 - VERONA

STRUMENTAZIONE: n. 2 analizzatori Real Time SoundBook Sinus 4 ch, con n. 1 terna monoassiale di accelerometri da 1000 mV/g PCB Piezotronic mod. 39303 e n. 1 accelerometro triassiale da 1000 mV/g PCB Piezotronic mod. 359B18, n. 2 analizzatori DEWETRON Dewe-43 8 ch, con n. 2 terne monoassiali di

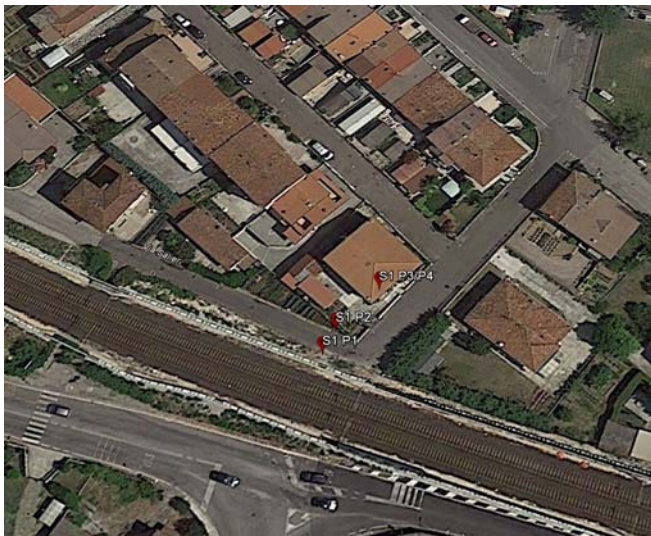
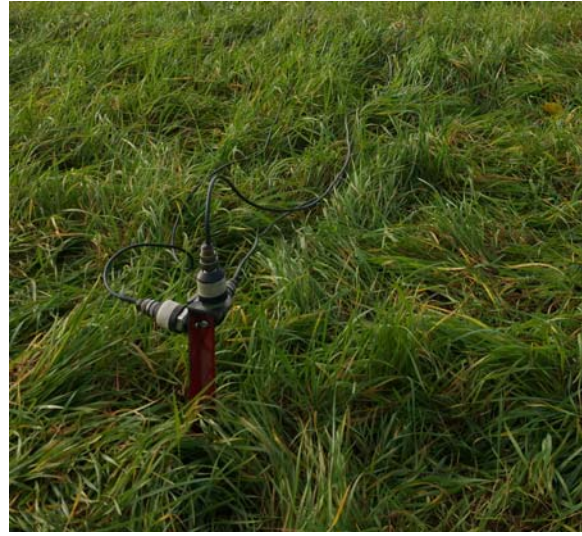
STRUMENTAZIONE: n. 2 analizzatori Real Time SoundBook Sinus 4 ch, con n. 1 terna monoassiale di accelerometri da 1000 mV/g PCB Piezotronic mod. 39303 e n. 1 accelerometro triassiale da 1000 mV/g PCB Piezotronic mod. 359B18, n. 2 analizzatori DEWETRON Dewe-43 8 ch, con n. 2 terne monoassiali di

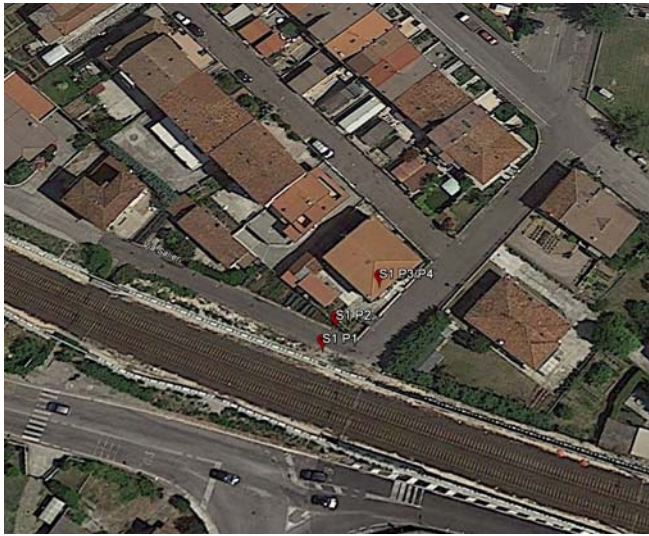
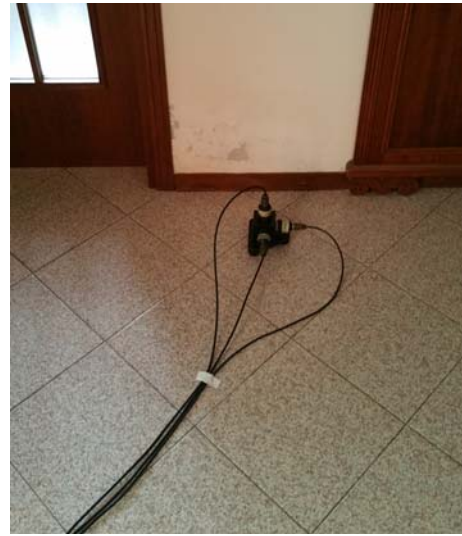
STRUMENTAZIONE: n. 2 analizzatori Real Time SoundBook Sinus 4 ch, con n. 1 terna monoassiale di accelerometri da 1000 mV/g PCB Piezotronic mod. 39303 e n. 1 accelerometro triassiale da 1000 mV/g PCB Piezotronic mod. 359B18, n. 2 analizzatori DEWETRON Dewe-43 8 ch, con n. 2 terne monoassiali di

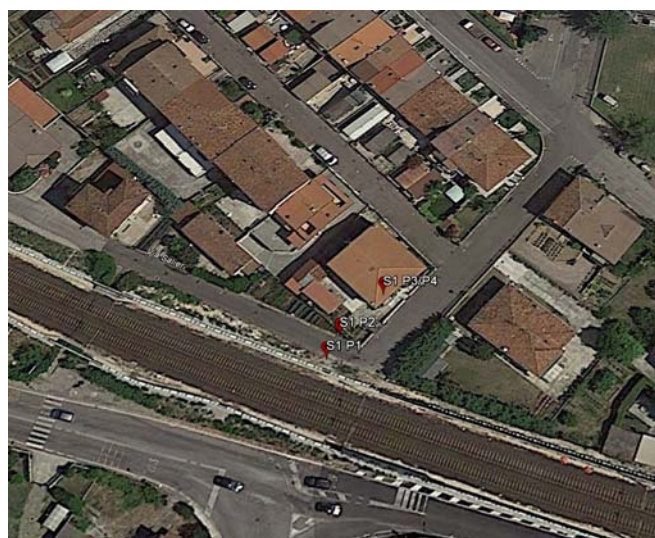
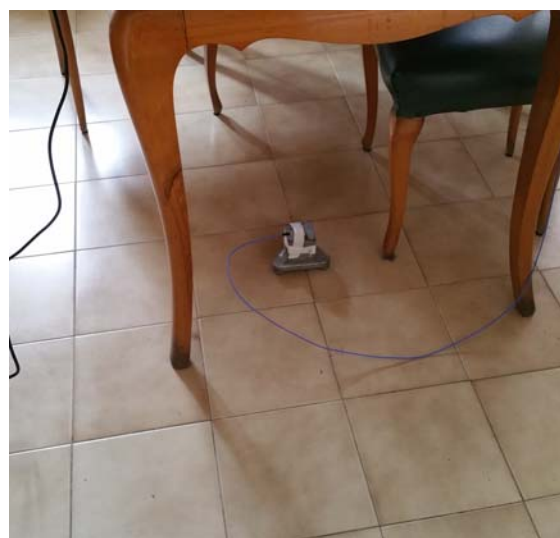
STRUMENTAZIONE: n. 2 analizzatori Real Time SoundBook Sinus 4 ch, con n. 1 terna monoassiale di accelerometri da 1000 mV/g PCB Piezotronic mod. 39303 e n. 1 accelerometro triassiale da 1000 mV/g PCB Piezotronic mod. 359B18, n. 2 analizzatori DEWETRON Dewe-43 8 ch, con n. 2 terne monoassiali di
