### INFRASTRUTTURE FERROVIARIE STRATEGICHE DEFINITE DALLA LEGGE OBIETTIVO N. 443/01

LINEA A.V. /A.C. TORINO – VENEZIA \ Tratta MILANO – VERONA  
Lotto funzionale Treviglio-Brescia  
PROGETTO ESECUTIVO

### Report Monitoraggio Ambientale Vibrazioni 4° Trimestre 2014 CO MB01

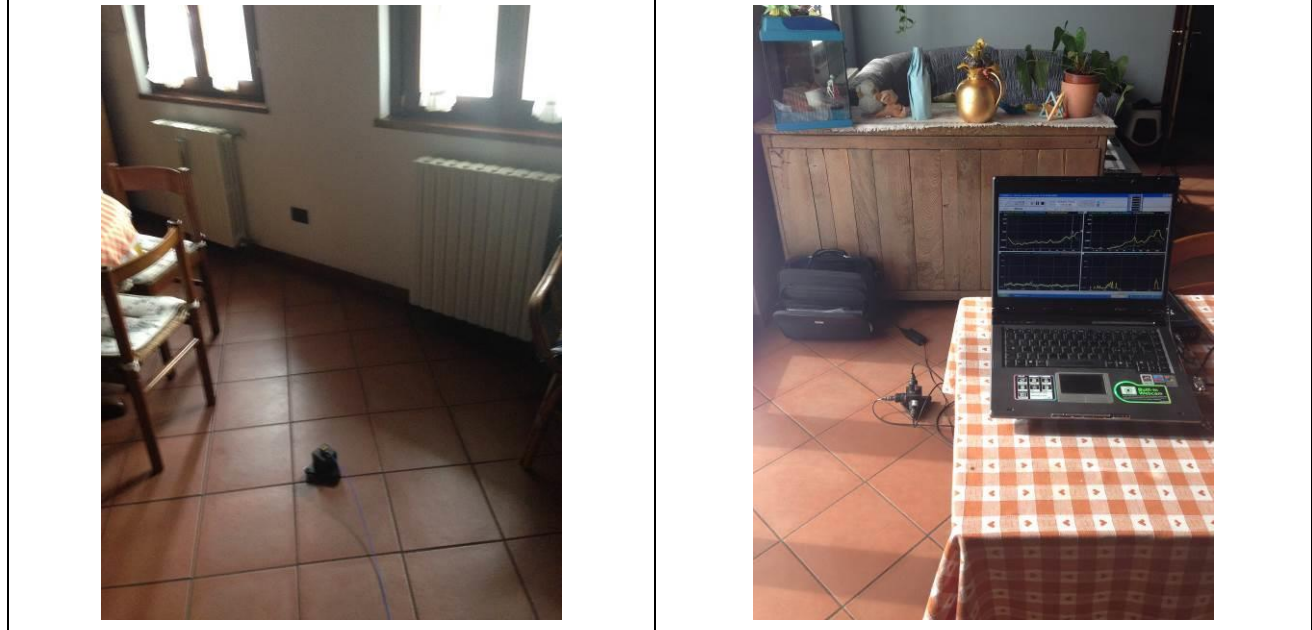
**FOTO LOCALIZZAZIONE SENSORI**

*Posizionamento accelerometro triassiale, 1° piano f.t.*      *Posizionamento accelerometri monoassiali, 2° piano f.t.*

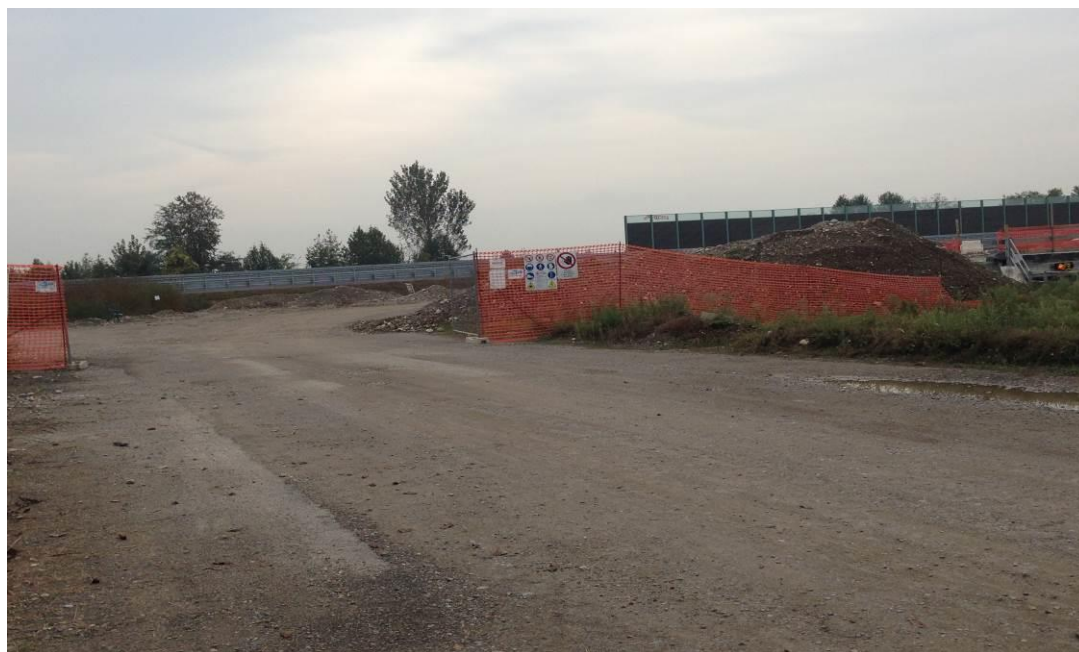
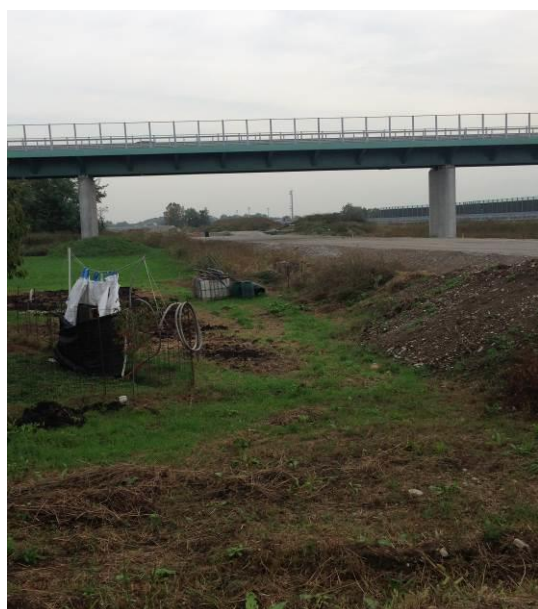
## DOCUMENTAZIONE FOTOGRAFICA

Nel giorno di misura, nel cantiere monitorato, è stata evidenziata la presenza di lavorazioni riguardanti la risoluzione e il ripristino delle non conformità delle fessure dell'intradosso (IV01, cavalcaferrovia SS472).

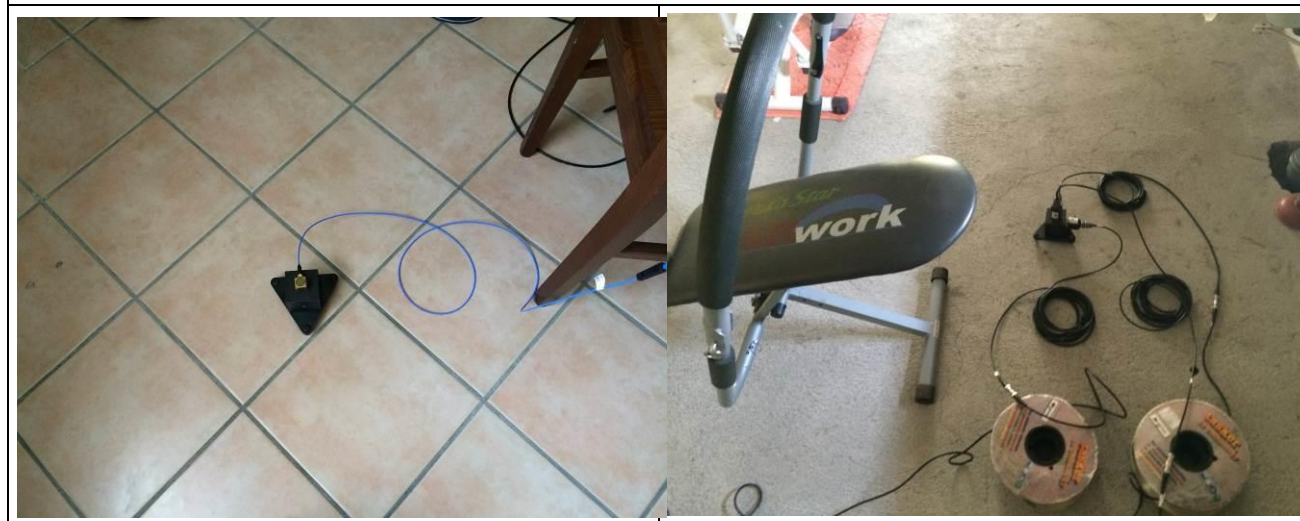
**FOTO LOCALIZZAZIONE SENSORI**

*Posizionamento accelerometro triassiale, 1° piano f.t.*      *Posizionamento accelerometri monoassiali, 2° piano f.t.*
