**LINEA A.V. /A.C. TORINO – VENEZIA \ Tratta MILANO – VERONA  
Lotto funzionale Treviglio-Brescia  
PROGETTO ESECUTIVO**

**Report Monitoraggio Ambientale  
Monitoraggio cumuli di accantonamento MB01**

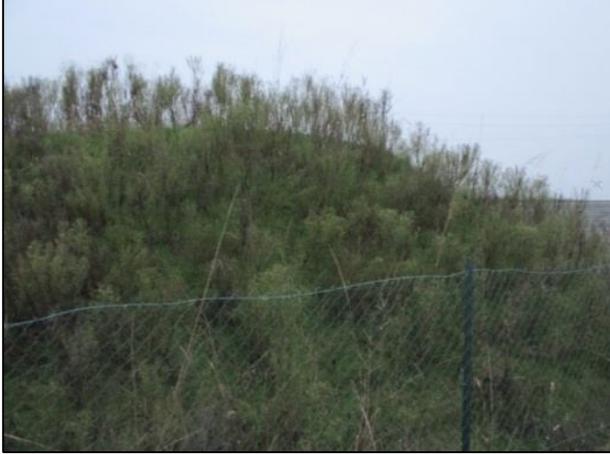
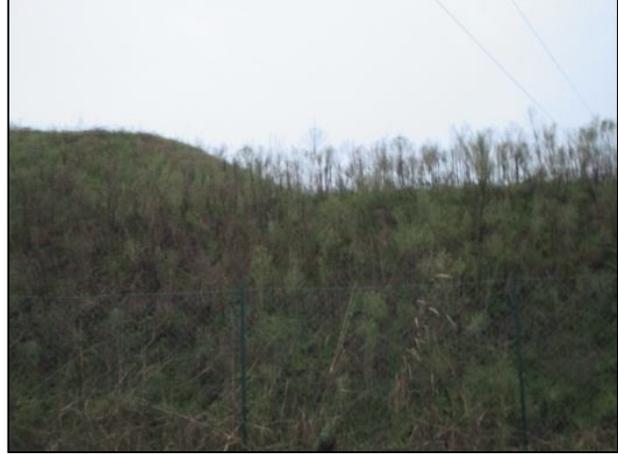
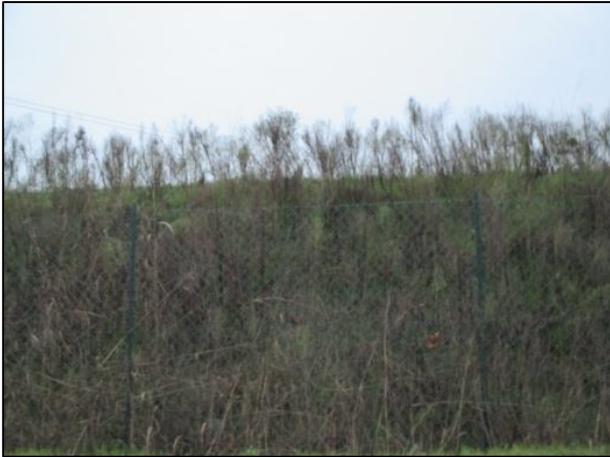
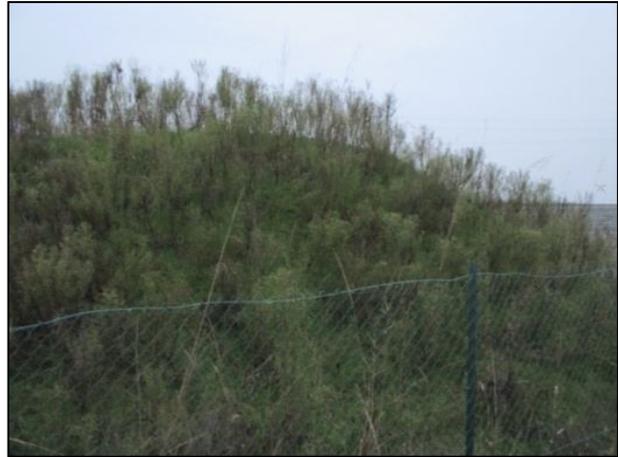
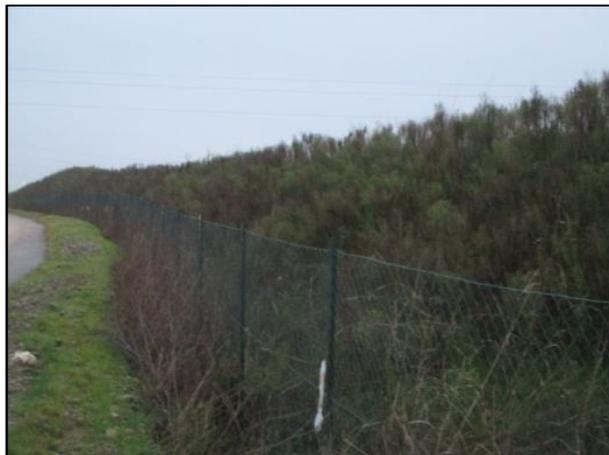
**Note:** la duna presenta un'altezza di 4 m per un tratto di circa 30 m di lunghezza; in seguito l'altezza della duna scende a 3 m.

GRADO DI INERBIMENTO	0-25%	
	25-50%	
	50-75%	
	75-100%	X
FENOMENI EROSIVI		Assenti
ATTIVITÀ DI MOVIMENTAZIONE TERRE		No
STIMA VOLUMETRICA (mc)		~ 3000 - 3500
ALTEZZA (m)		3-4
PENDENZA (°)		~ 40
PRESENZA MATERIALE ORGANICO		Sì
CONSERVAZIONE		-
PRESENZA DI INFESTANTI		Sì

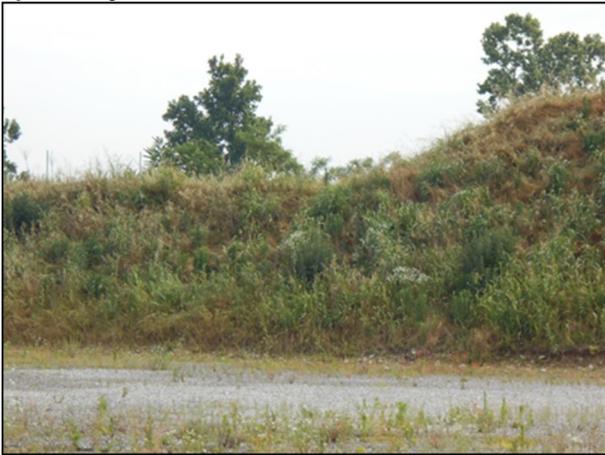
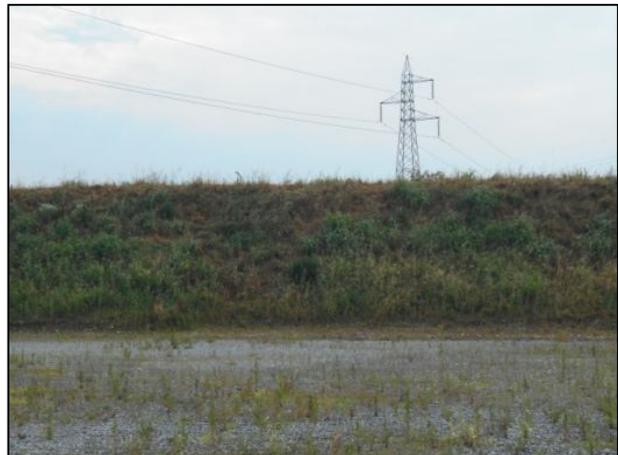
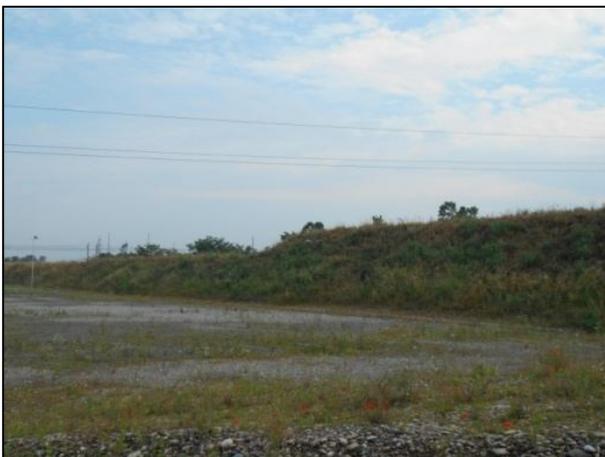
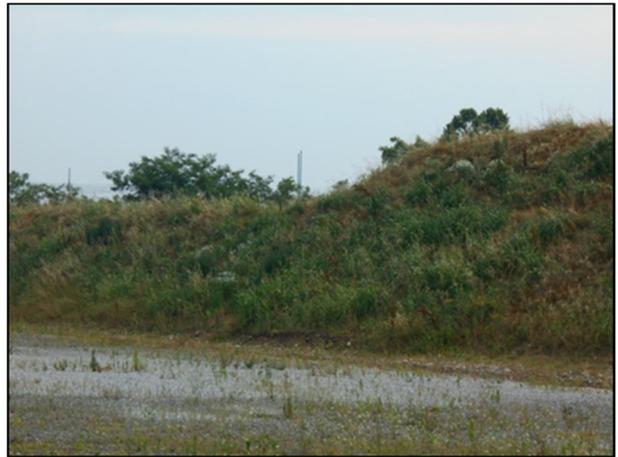
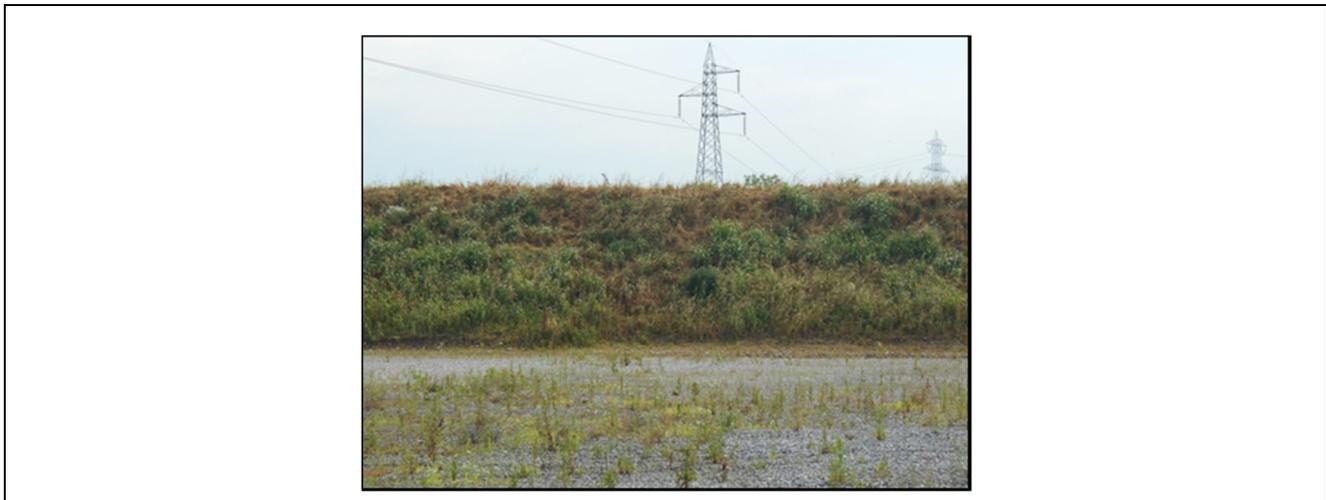
**Note:** la duna presenta un'altezza di 4 m per un tratto di circa 30 m di lunghezza; in seguito l'altezza della duna scende a 3 m.

<b>GRADO DI INERBIMENTO</b>	0-25%	
	25-50%	
	50-75%	
	75-100%	X
<b>FENOMENI EROSIVI</b>		Assenti
<b>ATTIVITÀ DI MOVIMENTAZIONE TERRE</b>		No
<b>STIMA VOLUMETRICA (mc)</b>		~ 3000 - 3500
<b>ALTEZZA (m)</b>		3-4
<b>PENDENZA (°)</b>		~ 40
<b>PRESENZA MATERIALE ORGANICO</b>		Sì
<b>CONSERVAZIONE</b>		-
<b>PRESENZA DI INFESTANTI</b>		Sì

Il monitoraggio in Corso d'Opera dello scotico vegetale accantonato lungo la duna esterna al cantiere CA1 non ha evidenziato particolari alterazioni nel tempo intercorso tra le due campagne. In particolare, le dimensioni e la volumetria della duna sono rimaste invariate nel corso del tempo senza, quindi, segni di attività di movimentazione terre né fenomeni di erosione superficiale. In entrambe le campagne è stata rilevata la presenza di materiale organico sulla superficie della duna e la limitata presenza di piante infestanti comuni il cui controllo viene attualmente eseguito attraverso periodica attività di estirpazione.

In generale, quindi, nel tempo intercorso tra le due campagne non sono state accertate particolari criticità nella gestione del suolo vegetale accantonato che possano comprometterne le principali proprietà chimico-fisiche nell'ottica di un futuro riutilizzo in fase di *Post Operam*.

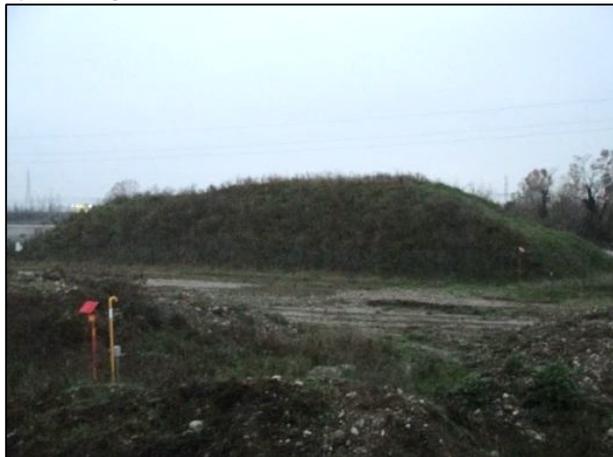
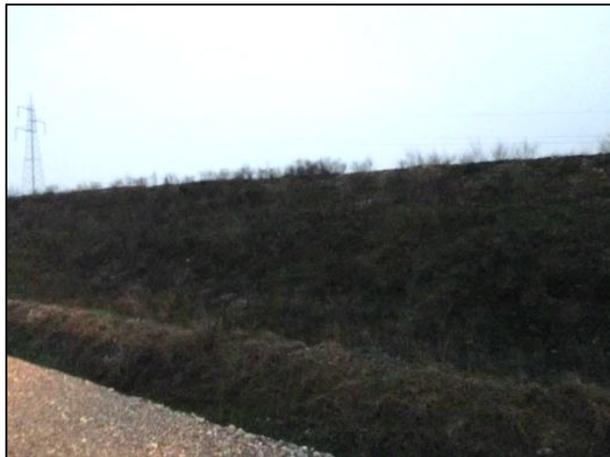
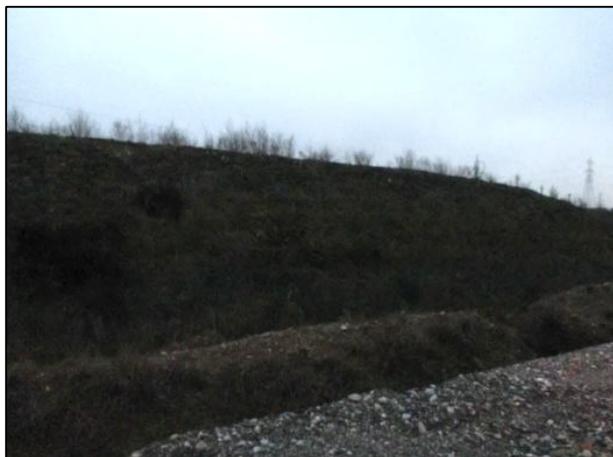
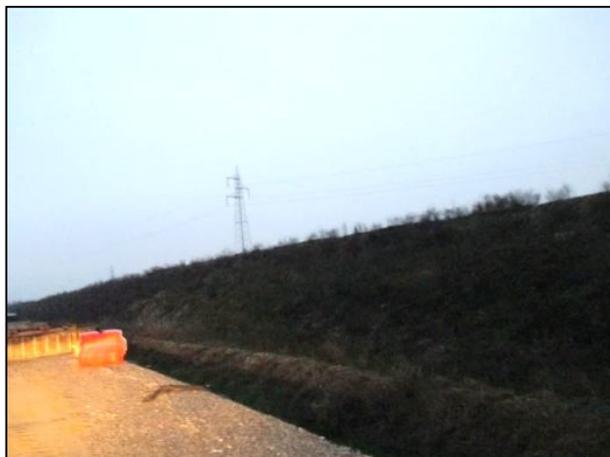
GRADO DI INERBIMENTO	0-25%	
	25-50%	
	50-75%	
	75-100%	X
FENOMENI EROSIVI		Assenti
ATTIVITÀ DI MOVIMENTAZIONE TERRE		No
STIMA VOLUMETRICA (mc)		~ 13000 - 14000
ALTEZZA (m)		4-5
PENDENZA (°)		~ 40 - 45
PRESENZA MATERIALE ORGANICO		Sì
CONSERVAZIONE		-
PRESENZA DI INFESTANTI		Sì

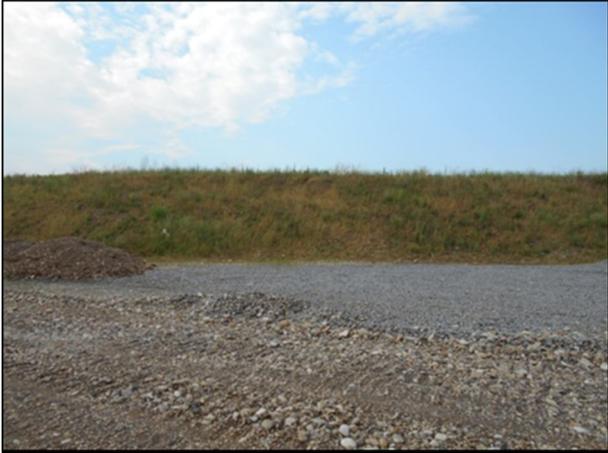
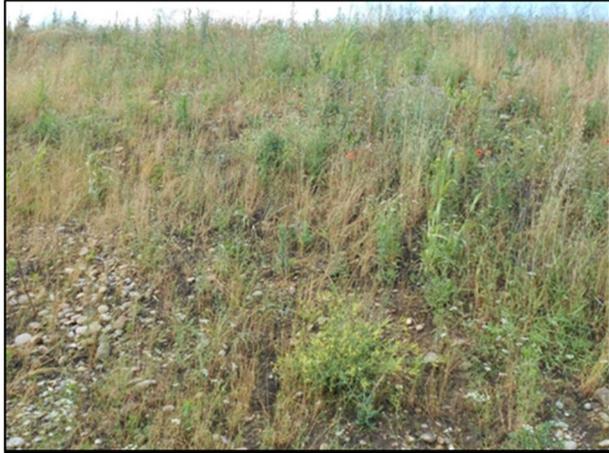
<b>Note:</b> alla base della duna è stata rilevata la presenza di ciottoli; inoltre, nelle vicinanze della duna, sono presenti cumuli di ballast.

DATI DESCRITTIVI CUMULO TERRENO		
GRADO DI INERBIMENTO	0-25%	
	25-50%	
	50-75%	
	75-100%	X
FENOMENI EROSIVI	Assenti	
ATTIVITÀ DI MOVIMENTAZIONE TERRE	No	
STIMA VOLUMETRICA (mc)	~ 13000 - 14000	
ALTEZZA (m)	4-5	
PENDENZA (°)	- 40- 45	
PRESENZA MATERIALE ORGANICO	Sì	
CONSERVAZIONE	-	
PRESENZA DI INFESTANTI	Sì

Il monitoraggio in Corso d'Opera dello scotico vegetale accantonato lungo la duna perimetrale del cantiere CA1 non ha evidenziato particolari alterazioni nel tempo intercorso tra le due campagne nella gestione del suolo. In particolare, le dimensioni e la volumetria della duna sono rimaste invariate nel corso del tempo. Non sono stati rilevati segni di attività di movimentazione terre né fenomeni di erosione superficiale.

In entrambe le campagne è stata rilevata la presenza di materiale organico sulla superficie della duna e la limitata presenza di piante infestanti comuni il cui controllo viene attualmente eseguito attraverso periodica attività di estirpazione.

In generale, quindi, nel tempo intercorso tra le due campagne non sono state accertate criticità rilevanti nella gestione del suolo vegetale accantonato che possano comprometterne le principali proprietà chimico-fisiche nell'ottica di un futuro riutilizzo in fase di *Post Operam*.

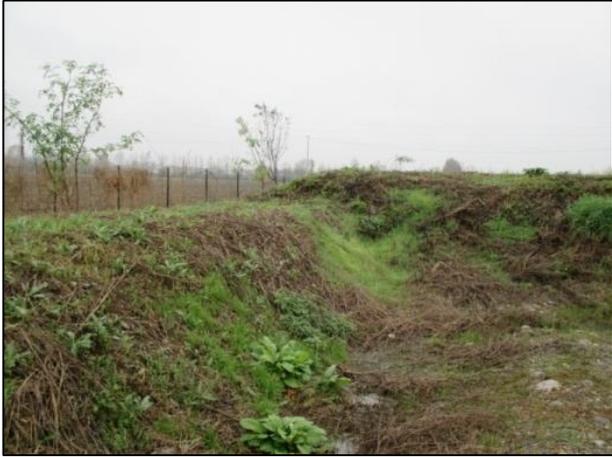
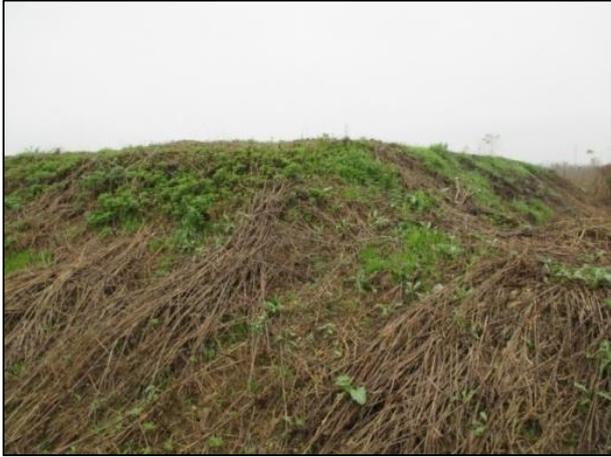
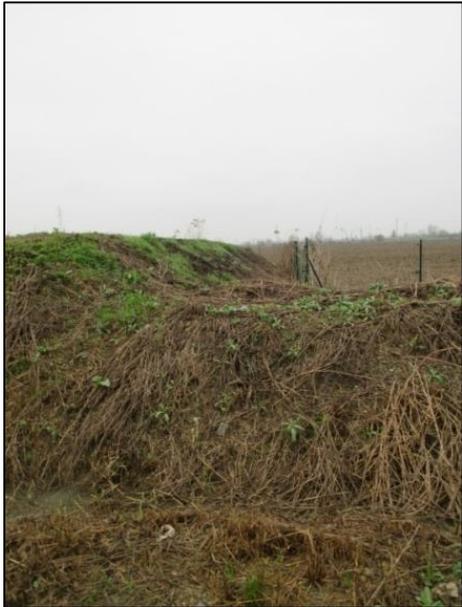
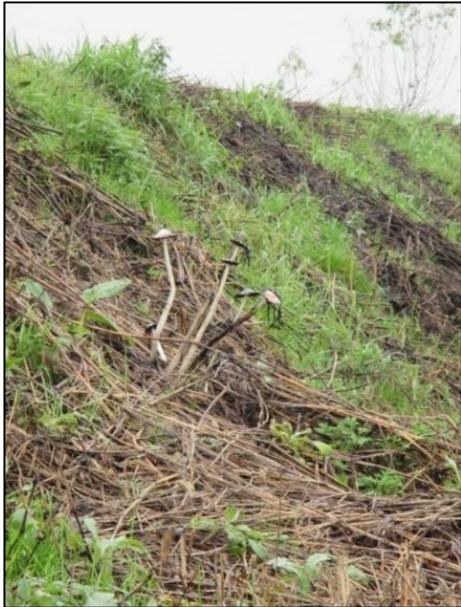
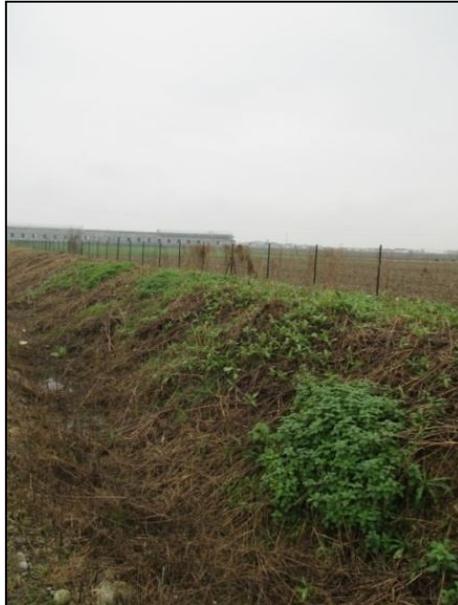
<b>GRADO DI INERBIMENTO</b>	<b>0-25%</b>	
	<b>25-50%</b>	
	<b>50-75%</b>	
	<b>75-100%</b>	X
<b>FENOMENI EROSI</b>		Assenti
<b>ATTIVITÀ DI MOVIMENTAZIONE TERRE</b>		No
<b>STIMA VOLUMETRICA (mc)</b>		~ 1000 - 1500
<b>ALTEZZA (m)</b>		~ 1,5
<b>PENDENZA (°)</b>		~ 40 - 45
<b>PRESENZA MATERIALE ORGANICO</b>		Sì
<b>CONSERVAZIONE</b>		-
<b>PRESENZA DI INFESTANTI</b>		Sì

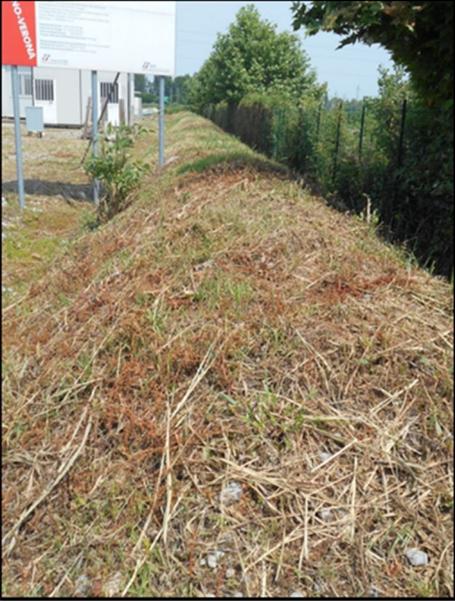
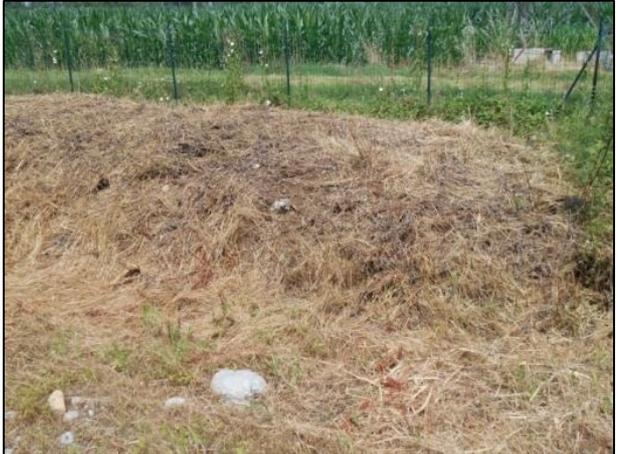
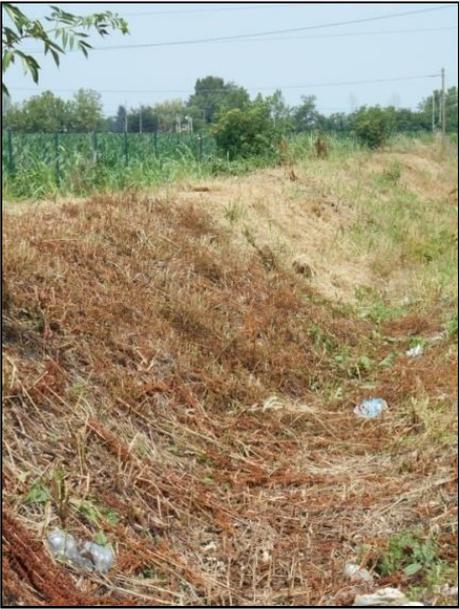
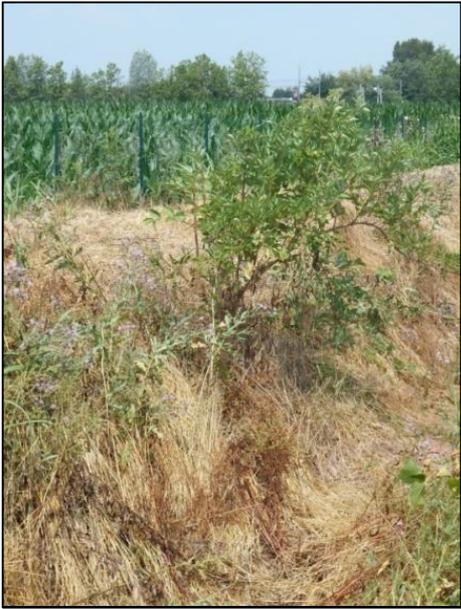
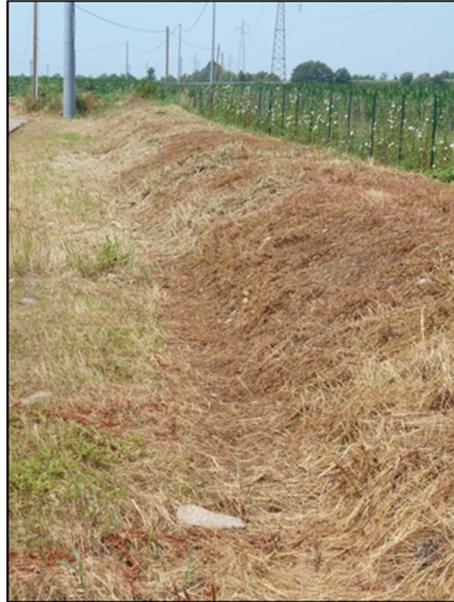
**Note:** la duna era stata appena sfalciata.

GRADO DI INERBIMENTO	0-25%	
	25-50%	
	50-75%	
	75-100%	X
<b>FENOMENI EROSIVI</b>	Assenti	
<b>ATTIVITÀ DI MOVIMENTAZIONE TERRE</b>	No	
<b>STIMA VOLUMETRICA (mc)</b>	~ 1000 - 1500	
<b>ALTEZZA (m)</b>	1,5	
<b>PENDENZA (°)</b>	~ 40-50	
<b>PRESENZA MATERIALE ORGANICO</b>	Sì	
<b>CONSERVAZIONE</b>	-	
<b>PRESENZA DI INFESTANTI</b>	Sì

Il monitoraggio in Corso d'Opera dello scotico vegetale accantonato lungo la duna perimetrale del cantiere CO1 non ha evidenziato particolari alterazioni nel tempo intercorso tra le due campagne di rilievo. In particolare, le dimensioni e la volumetria della duna sono rimaste invariate senza, quindi, segni di attività di movimentazione terre né fenomeni di erosione superficiale. In entrambe le campagne è stata rilevata la presenza di materiale organico sulla superficie della duna e la limitata presenza di piante infestanti comuni il cui controllo viene attualmente eseguito attraverso periodica attività di estirpazione.

In generale, quindi, nel tempo intercorso tra le due campagne non sono state accertate criticità rilevanti nella gestione del suolo vegetale accantonato che possano comprometterne le principali proprietà chimico-fisiche nell'ottica di un futuro riutilizzo in fase di *Post Operam*.

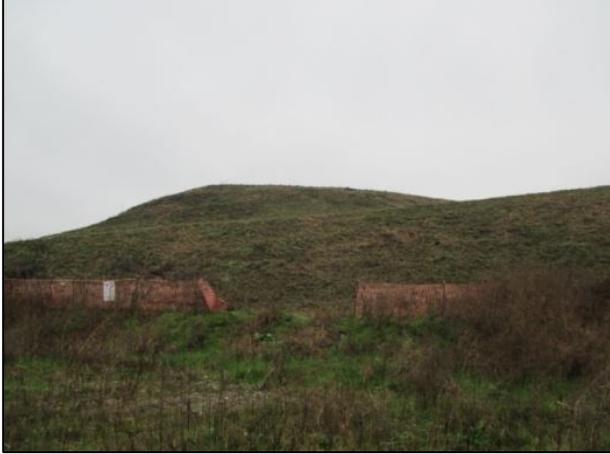
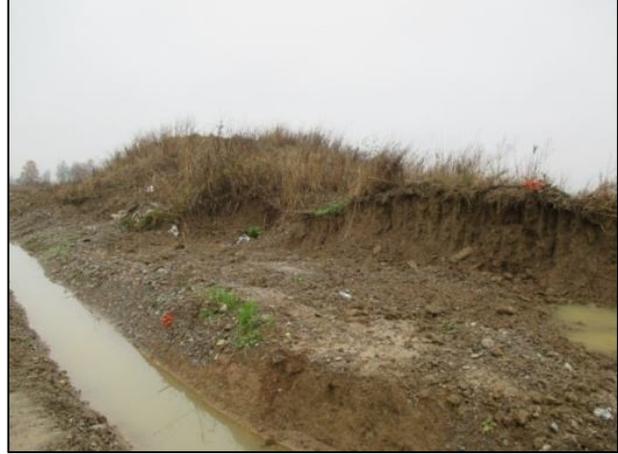
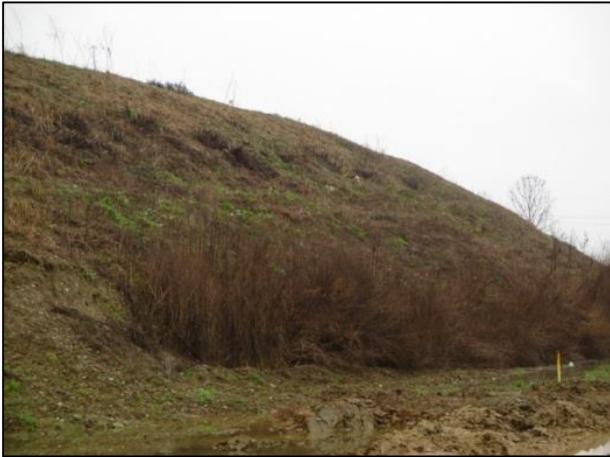
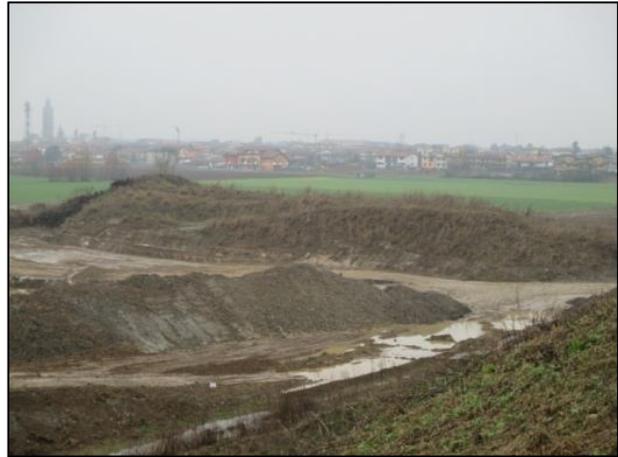
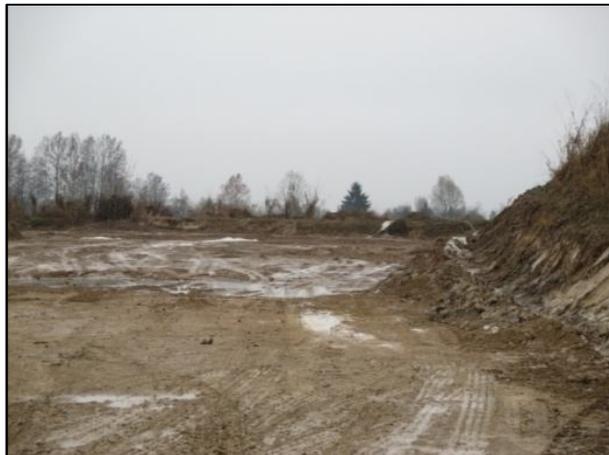
**Note:** l'altezza della duna perimetrale oscilla tra i 4 e 5 m

DATI DESCRITTIVI CUMULO TERRENO		
GRADO DI INERBIMENTO	0-25%	
	25-50%	
	50-75%	X
	75-100%	
FENOMENI EROSIVI		Assenti
ATTIVITÀ DI MOVIMENTAZIONE TERRE		No
STIMA VOLUMETRICA (mc)		~ 14000 - 15000
ALTEZZA (m)		4 - 5
PENDENZA (°)		~ 30/40
PRESENZA MATERIALE ORGANICO		Sì
CONSERVAZIONE		-
PRESENZA DI INFESTANTI		Sì

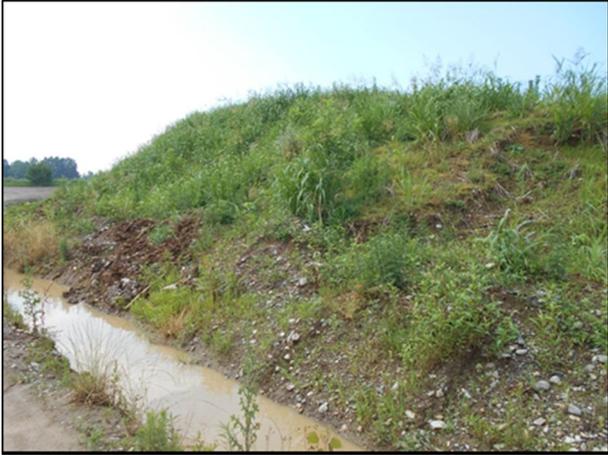
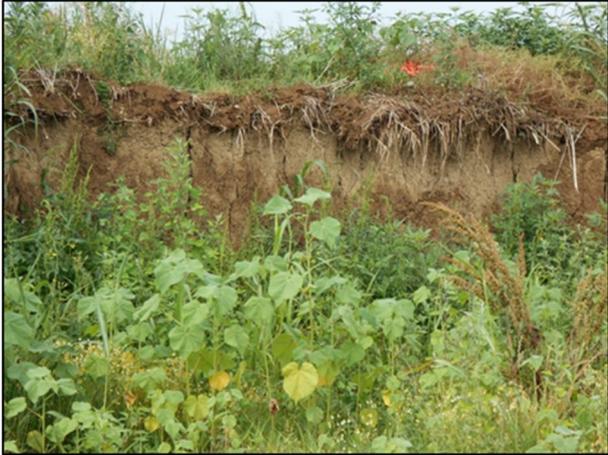
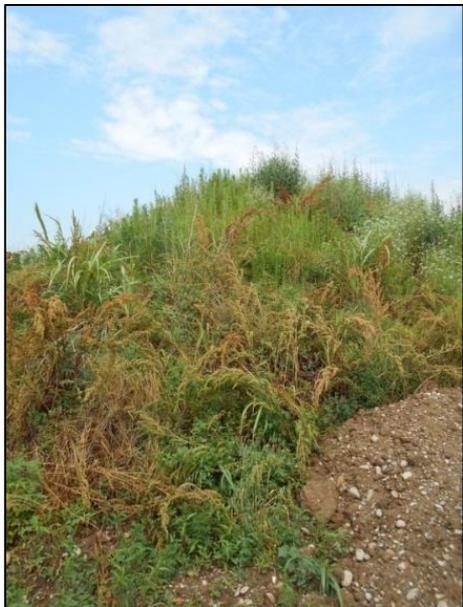
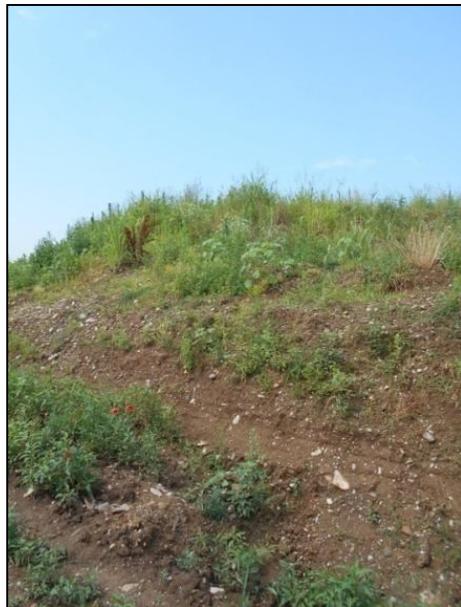
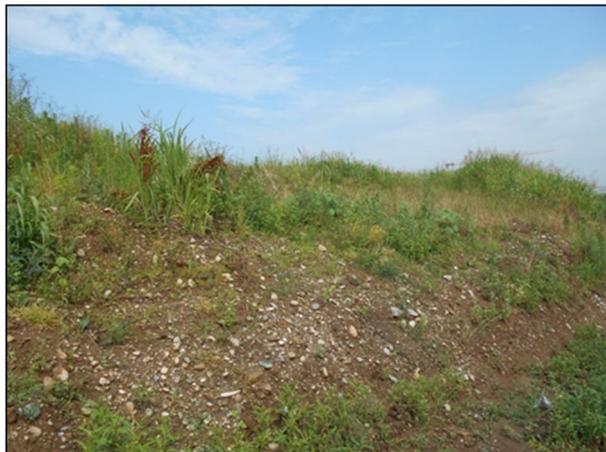
**Note:** nella zona Sud/Sud-Est del cantiere la duna presenta un'altezza che varia da 1 a 3/4 metri mentre nella zona a nord del cantiere presenta un'altezza di 5/6 metri.

<b>GRADO DI INERBIMENTO</b>	<b>0-25%</b>	
	<b>25-50%</b>	
	<b>50-75%</b>	
	<b>75-100%</b>	X
<b>FENOMENI EROSVI</b>	Presenza di piccoli fenomeni erosivi localizzati	
<b>ATTIVITÀ DI MOVIMENTAZIONE TERRE</b>	No	
<b>STIMA VOLUMETRICA (mc)</b>	~ 14000 - 15000	
<b>ALTEZZA (m)</b>	Vedi note	
<b>PENDENZA (°)</b>	~ 30-40	
<b>PRESENZA MATERIALE ORGANICO</b>	Sì	
<b>CONSERVAZIONE</b>	-	
<b>PRESENZA DI INFESTANTI</b>	Sì

Il monitoraggio in Corso d'Opera dello scotico vegetale accantonato lungo la duna perimetrale dell'area di accantonamento AA3 ha evidenziato limitate modifiche nella struttura della duna nel tempo intercorso tra le due campagne. In particolare, nel corso della II campagna, si sono rilevate delle variazioni dell'altezza della duna con valori che passano da circa 1 m fino ad un massimo di circa 5/6 m mentre nella prima campagna le altezze risultavano più uniformi.

Pur non essendo state riscontrate operazioni di movimentazione terre attive al momento del rilievo, è presumibile che tali variazioni siano legate a opere di riprofilatura e sistemazione del materiale vegetale eseguite nell'arco temporale tra le due campagne. Le eccessive altezze (~ 5 m), rilevate anche nel corso della I campagna, possono rappresentare un fattore di degrado delle caratteristiche originarie del suolo in funzione dell'eccessivo compattamento del materiale con conseguenti potenziali danni alla struttura e alla fertilità del suolo accantonato. Inoltre, durante la II campagna, sono stati individuati fenomeni di erosione superficiale localizzati presumibilmente legati a eventi meteorici. In entrambe le campagne è stata infine rilevata la presenza di materiale organico sulla superficie della duna e la limitata presenza di piante infestanti comuni il cui controllo viene attualmente eseguito attraverso periodica attività di estirpazione.

In conclusione, quindi, al fine di salvaguardare le principali proprietà chimico-fisiche del suolo accantonato nell'ottica di un futuro riutilizzo in fase di *Post Operam*, nel corso delle successive campagne di monitoraggio si presterà particolare attenzione ai seguenti aspetti:

- rimodellamento della struttura della duna al fine di contenerne l'altezza fino a un massimo di circa 3 m;
- corretta gestione dello scotico vegetale al fine di limitare il rischio di fenomeni erosivi superficiali.

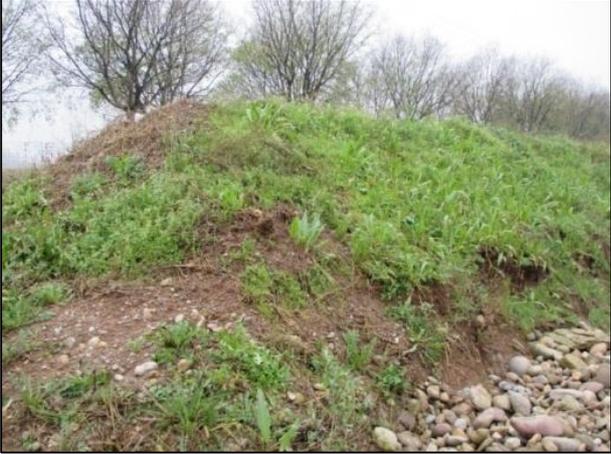
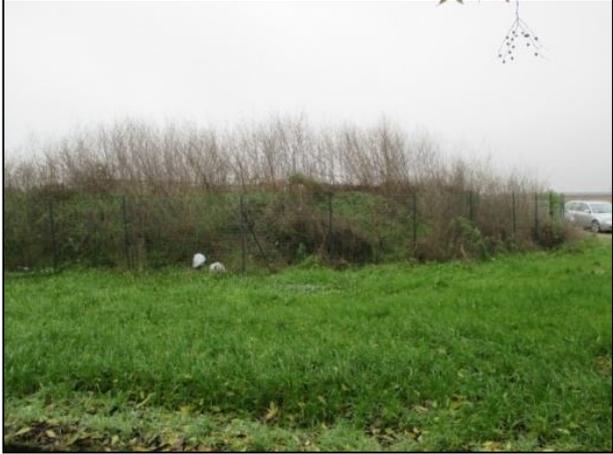
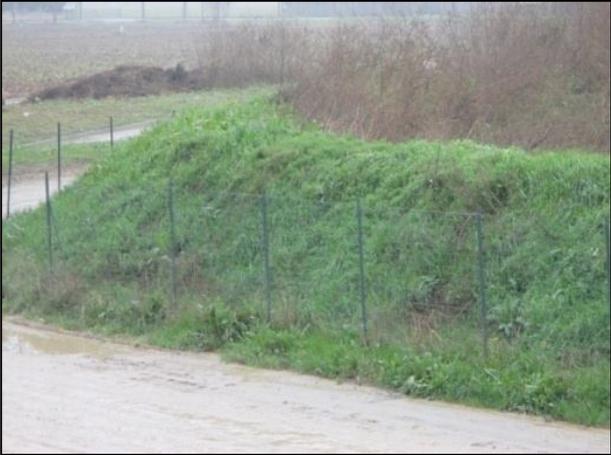
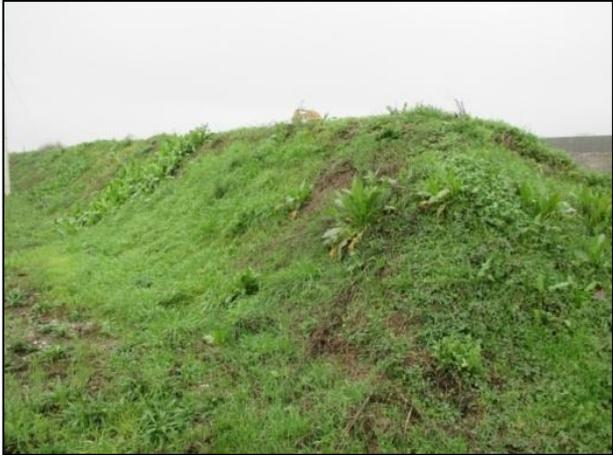
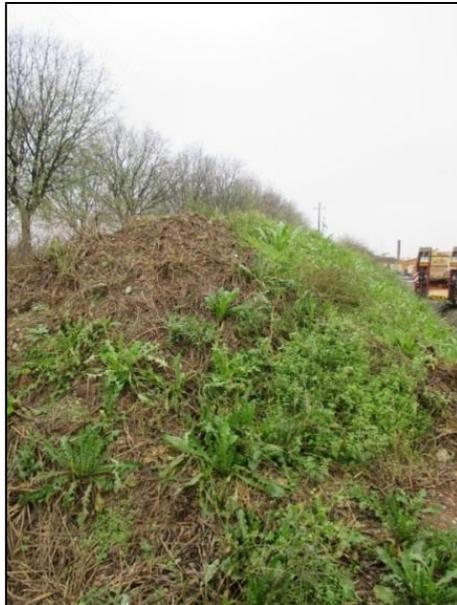
**Note:** presenza di duna centrale. La duna centrale e quella perimetrale non sono sfalciate.

<b>GRADO DI INERBIMENTO</b>	<b>0-25%</b>	
	<b>25-50%</b>	
	<b>50-75%</b>	
	<b>75-100%</b>	X
<b>FENOMENI EROSI</b>		Assenti
<b>ATTIVITÀ DI MOVIMENTAZIONE TERRE</b>		No
<b>STIMA VOLUMETRICA (mc)</b>		~ 12000 - 13000
<b>ALTEZZA (m)</b>		2,5-3,5
<b>PENDENZA (°)</b>		~ 40 - 50
<b>PRESENZA MATERIALE ORGANICO</b>		Si
<b>CONSERVAZIONE</b>		-
<b>PRESENZA DI INFESTANTI</b>		Si

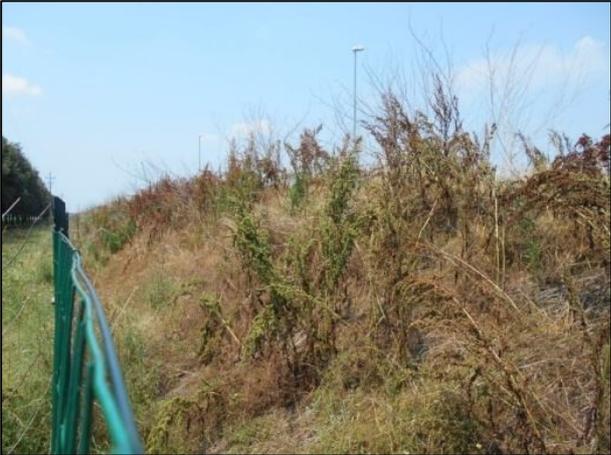
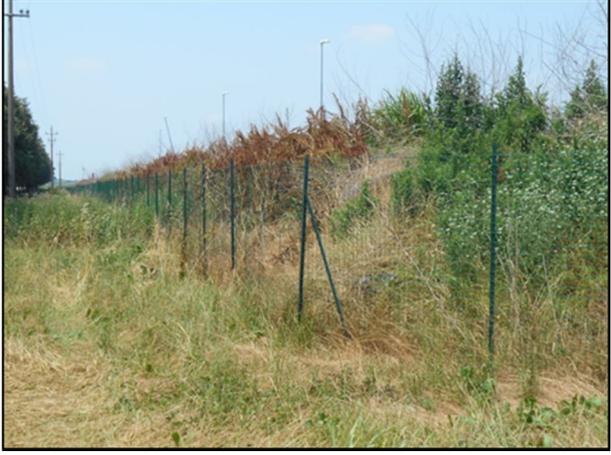
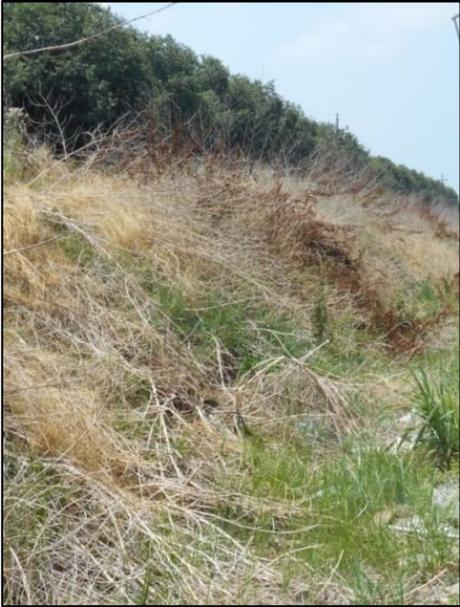
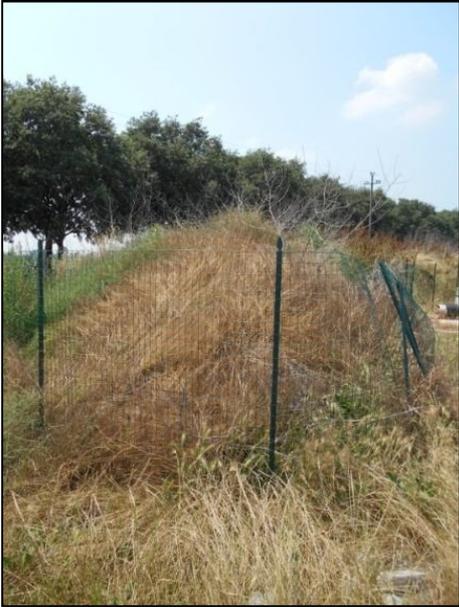
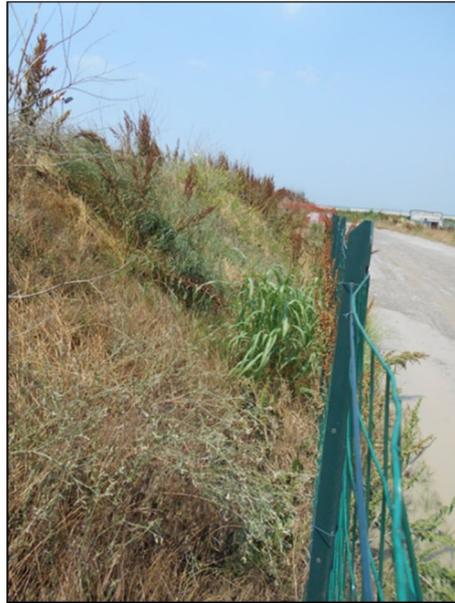
**Note:** previsto lo sfalcio nei giorni successivi al rilievo.

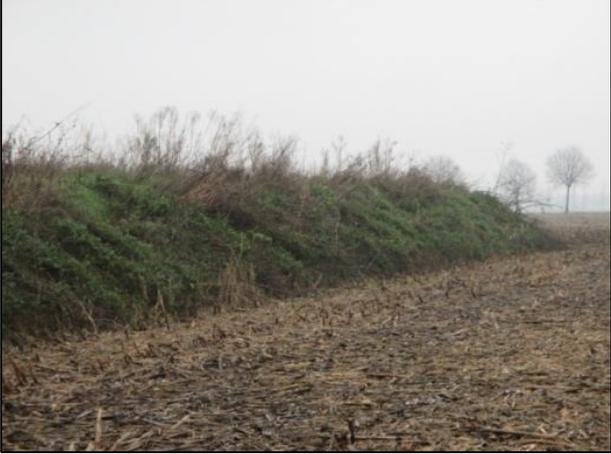
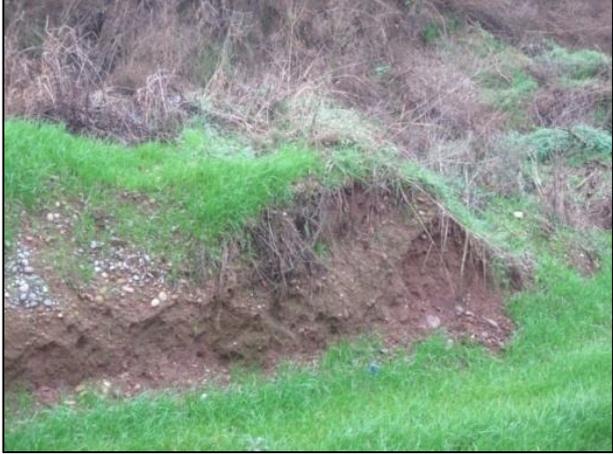
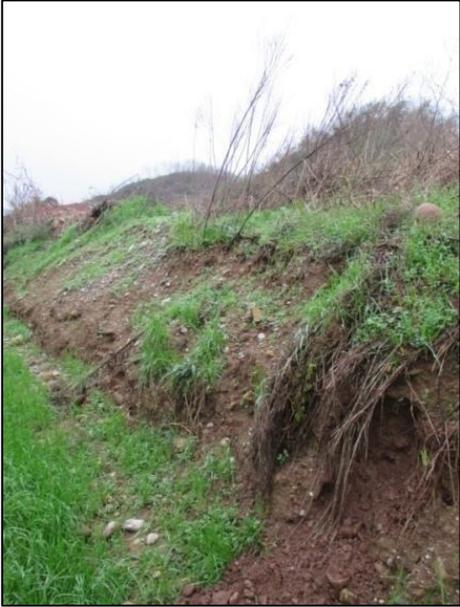
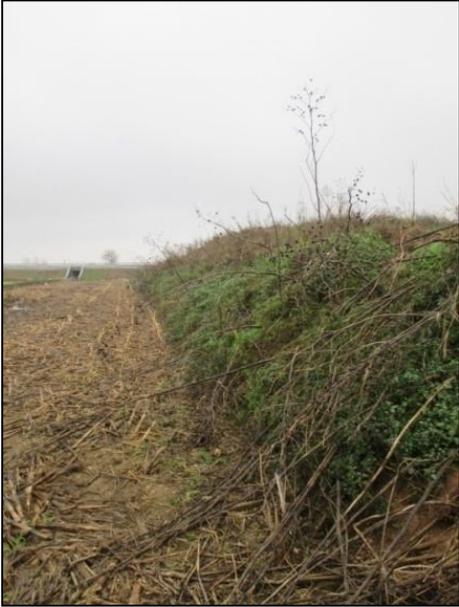
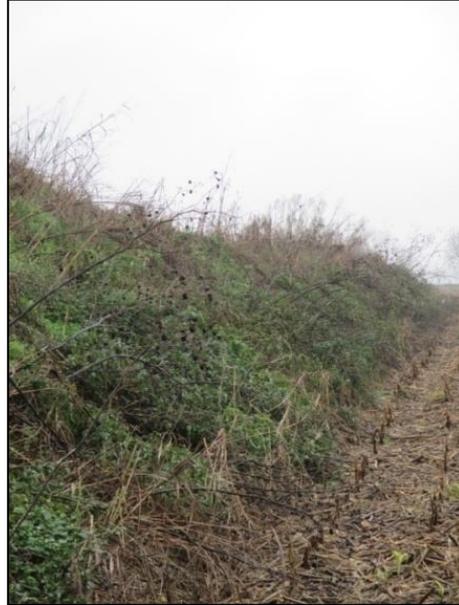
**Note:** duna non sfalciata.

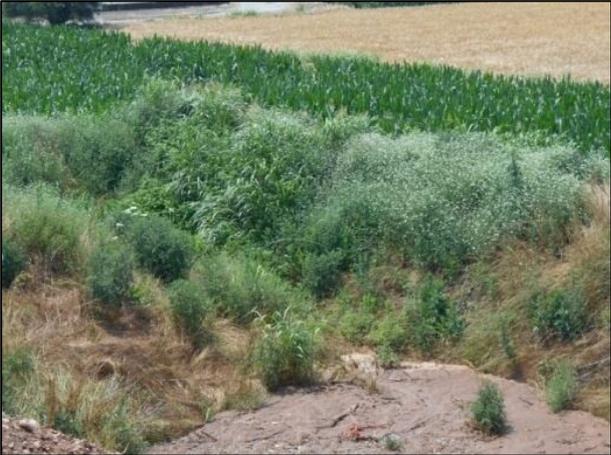
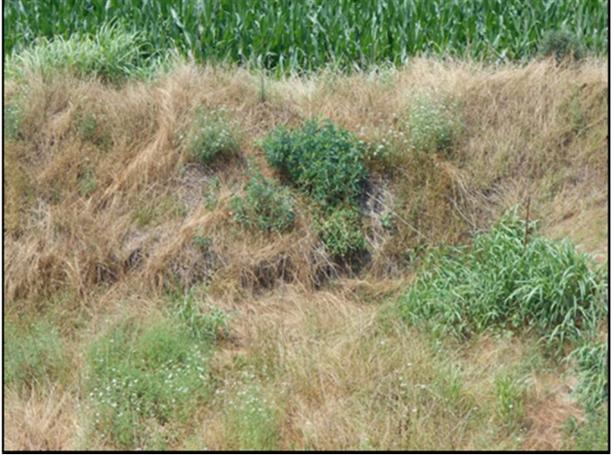
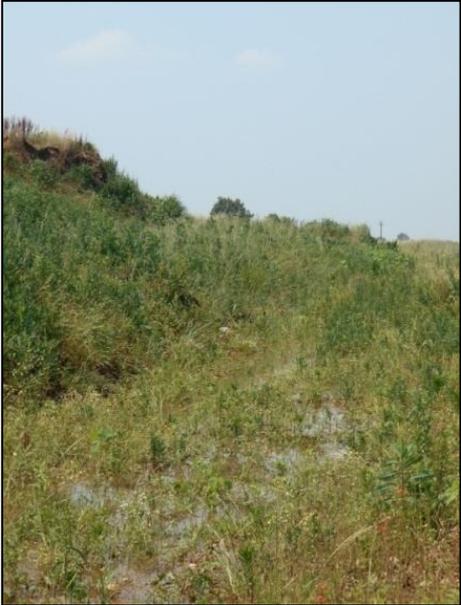
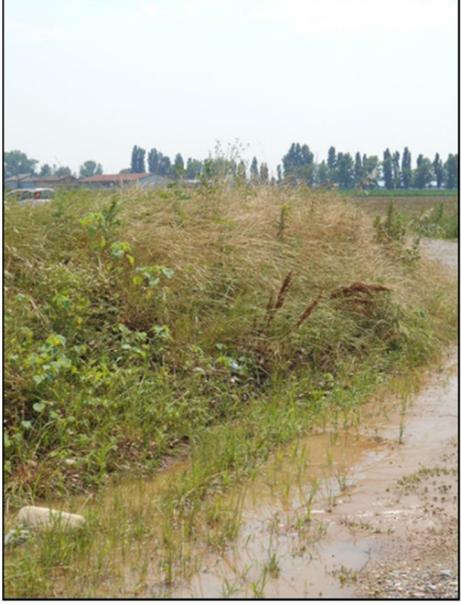
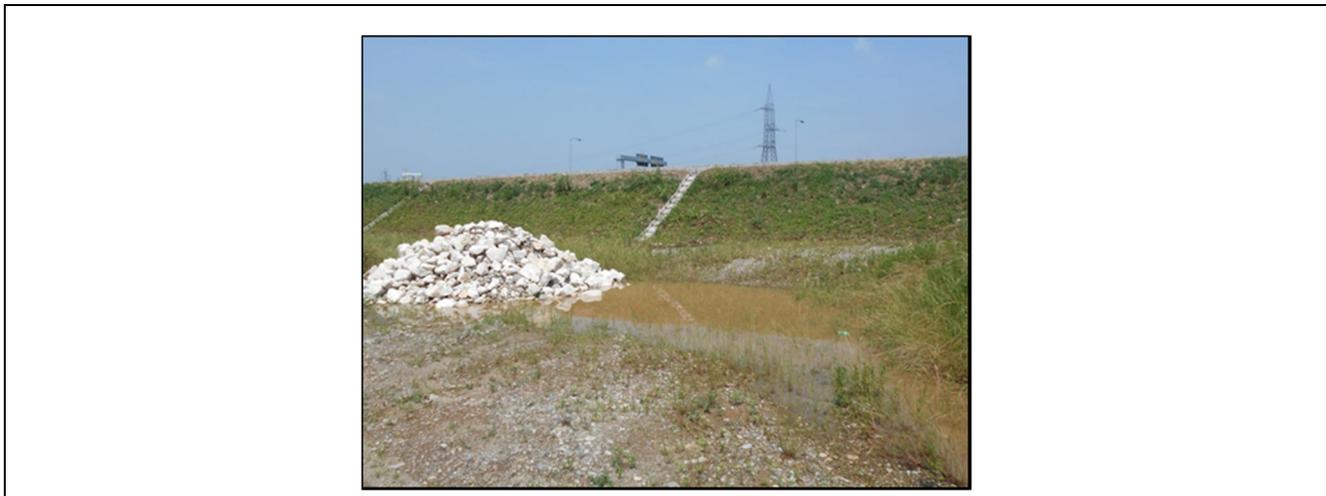
DATI DESCRITTIVI CUMULO TERRENO	
GRADO DI INERBIMENTO	0-25%
	25-50%
	50-75%
	75-100%
FENOMENI EROSIVI	X
ATTIVITÀ DI MOVIMENTAZIONE TERRE	Assenti
STIMA VOLUMETRICA (mc)	No
ALTEZZA (m)	~ 2500 - 3500
PENDENZA (°)	Fino a 3 m
PRESENZA MATERIALE ORGANICO	~ 30
CONSERVAZIONE	Si
PRESENZA DI INFESTANTI	-
	Si

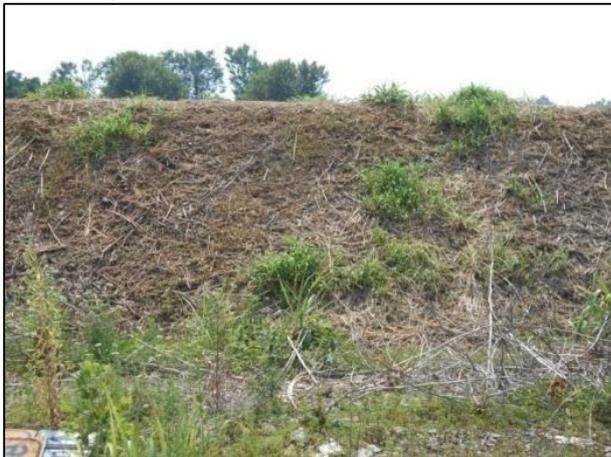
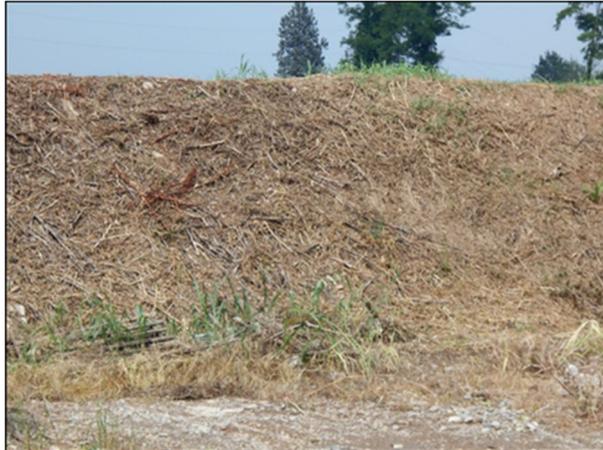
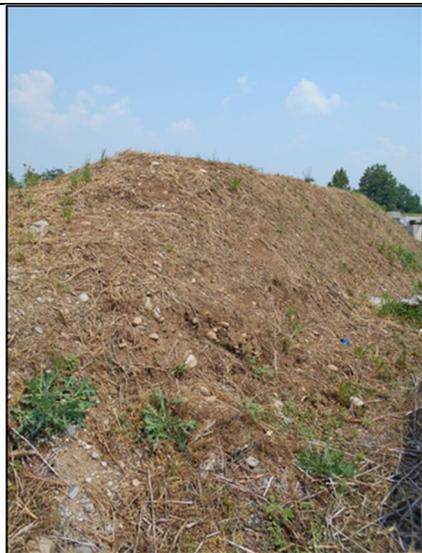
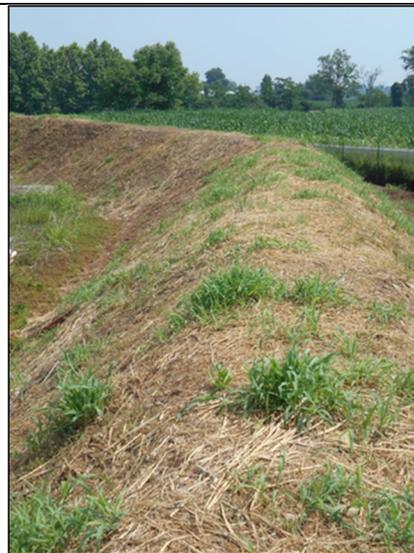
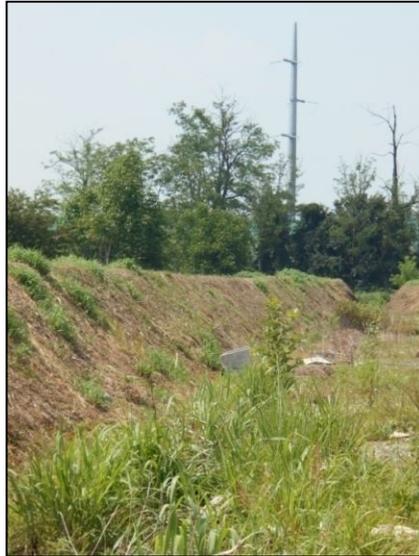
**Note:** duna appena sfalciata. Nel corso del rilievo è stata accertata la presenza di dune interne simili a quella perimetrale.
