LINEA A.V. /A.C. TORINO – VENEZIA \ Tratta MILANO – VERONA
Lotto funzionale Treviglio-Brescia
PROGETTO ESECUTIVO

Report Monitoraggio Ambientale Monitoraggio cumuli di accantonamento MB02

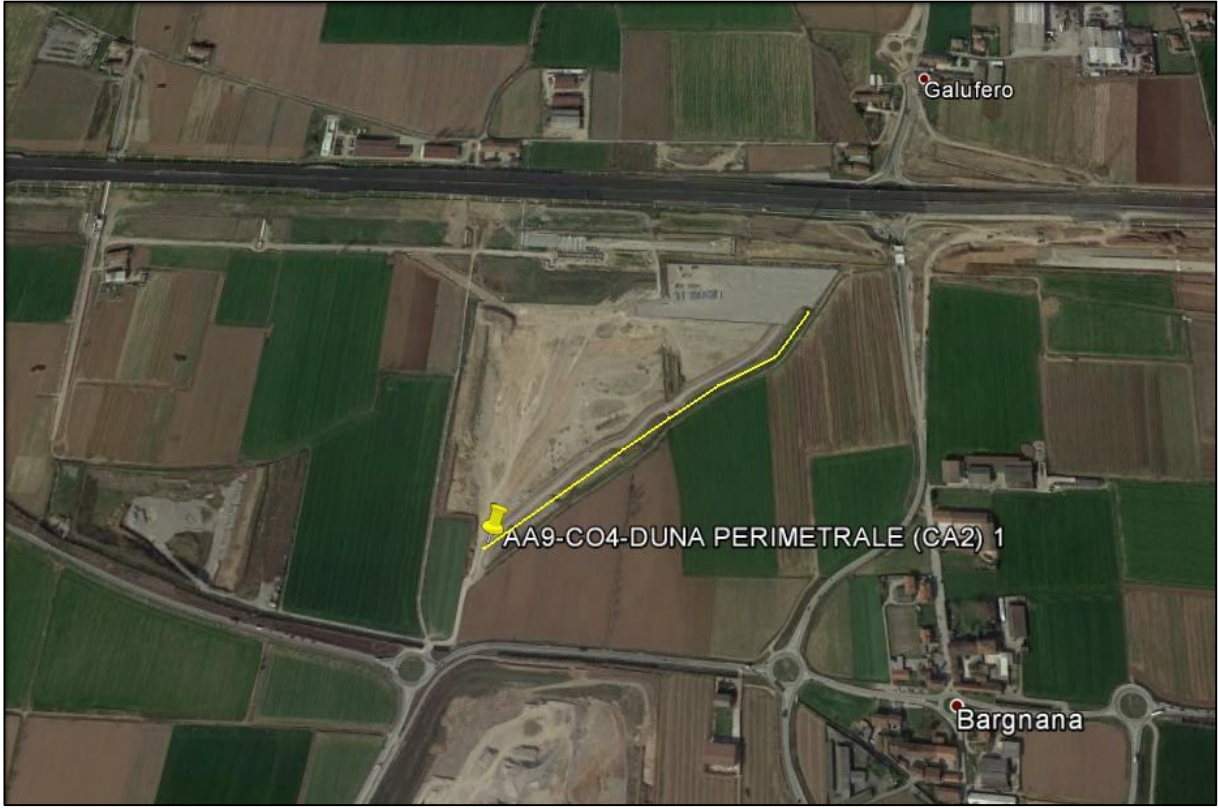
Localizzazione sito:

La duna perimetrale, che si trova in corrispondenza del Cantiere Operativo CO4 e la limitrofa area di accantonamento AA9, siti presso il comune di Rovato (BS), è costituita da scotico proveniente dal cantiere stesso, accantonato nel maggio 2012.

La duna è ubicata lungo il lato Sud-Est dell'area di cantiere.

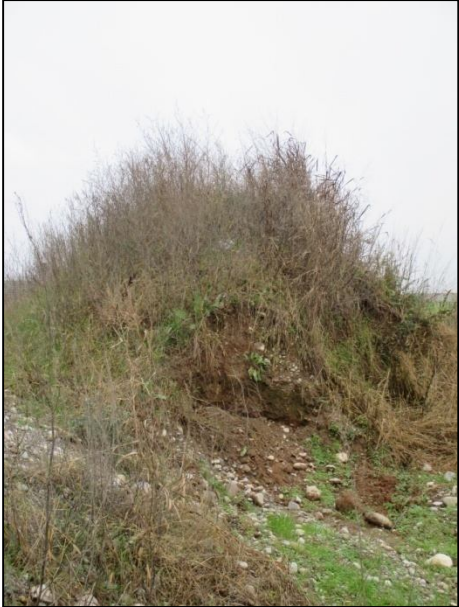
Rilievo Dicembre 2014

Attività di misura I Corso d'Opera		
Operatori in campo	IAVAZZO, DI LUZIO	
Data	Ora di inizio attività	Ora di fine attività
02/12/2014	14.30	14.45
Strumentazione adottata: Gps e macchina fotografica.		
Report fotografico:

**Note:** Duna non sfalciata e inerbita.

GRADO DI INERBIMENTO	0-25%	
	25-50%	
	50-75%	X
	75-100%	
FENOMENI EROSIVI		Assenti
ATTIVITÀ DI MOVIMENTAZIONE TERRE		No
STIMA VOLUMETRICA (mc)		~ 4000 - 5000
ALTEZZA (m)		3-4
PENDENZA (°)		~ 50
PRESENZA MATERIALE ORGANICO		Sì
CONSERVAZIONE		-
PRESENZA DI INFESTANTI		Sì

Il monitoraggio in Corso d'Opera dello scotico vegetale accantonato lungo la duna perimetrale 1 dell'area di accantonamento AA9 e del cantiere operativo CO4 ha evidenziato alcune modifiche nella struttura della duna nel tempo intercorso tra le due campagne. In particolare, nel corso della II campagna, si sono rilevate delle variazioni dell'altezza della duna con valori che superano le altezze precedentemente riscontrate, raggiungendo valori massimi di circa 6 m. Tali variazioni sono legate a opere di asportazione/accantonamento di altro materiale vegetale eseguite nell'arco temporale tra le due campagne, come confermato anche dalla presenza di un tratto lungo circa 30/40 m in cui il suolo è stato completamente rimosso dalla duna. Nonostante il rilevamento di un buono stato di compattazione del suolo all'interno della duna (nel tratto "aperto"), le eccessive altezze possono rappresentare un fattore di degrado delle caratteristiche originarie del suolo in

funzione dell'eccessivo compattamento del materiale con conseguenti potenziali danni alla struttura e alla fertilità del suolo accantonato.

Pertanto, al fine di salvaguardare le principali proprietà chimico-fisiche del suolo accantonato nell'ottica di un futuro riutilizzo in fase di *Post Operam*, nel corso delle successive campagne di monitoraggio si presterà particolare attenzione al rimodellamento della struttura della duna al fine di contenerne l'altezza fino a un massimo di circa 3 m. In entrambe le campagne è stata infine rilevata la presenza di materiale organico sulla superficie della duna e la limitata presenza di piante infestanti comuni il cui controllo viene attualmente eseguito attraverso periodica attività di estirpazione.

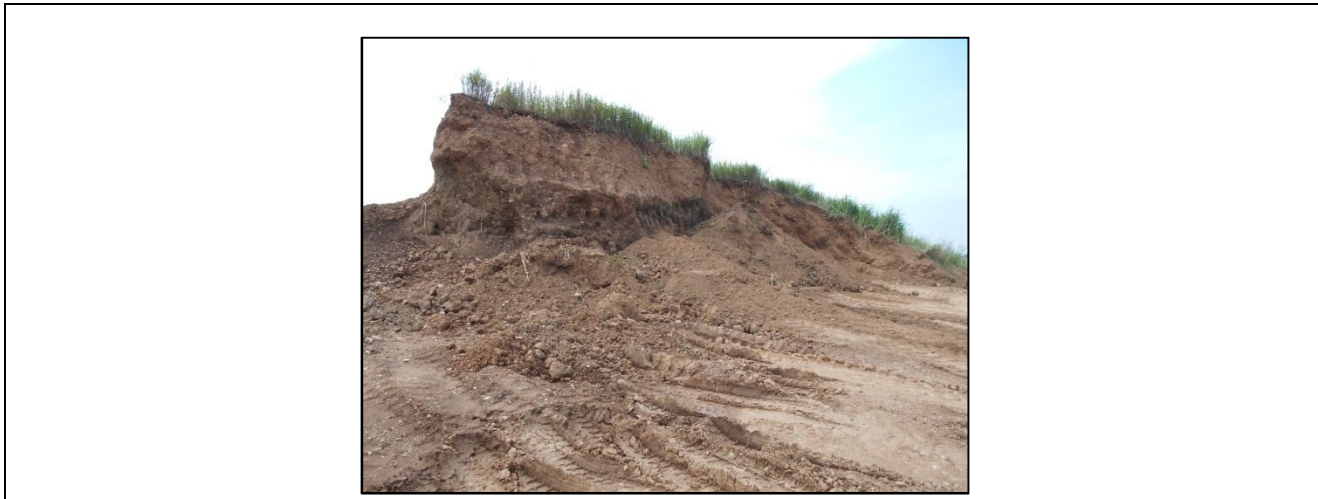
Note: presenza di materiale di diversa granulometria. Lungo la duna è stata rilevata l'assenza di materiale per circa 30/40 m di lunghezza, riutilizzato; in tal modo è stato possibile verificare che il suolo accantonato presenta un buon grado di compattazione. La duna è parzialmente sfalciata e, nella parte Nord-Ovest, ha un'altezza minore fino ad arrivare a un'altezza di 3-4 m.

GRADO DI INERBIMENTO	0-25%	
	25-50%	
	50-75%	
	75-100%	X
FENOMENI EROSIVI		Assenti
ATTIVITÀ DI MOVIMENTAZIONE TERRE		Asportazione completa del materiale accantonato per circa 30/40 m e aggiunta materiale (vedi note).
STIMA VOLUMETRICA (mc)		~ 4500 - 5500
ALTEZZA (m)		5-6
PENDENZA (°)		~ 40-45
PRESENZA MATERIALE ORGANICO		Sì
CONSERVAZIONE		-
PRESENZA DI INFESTANTI		Sì

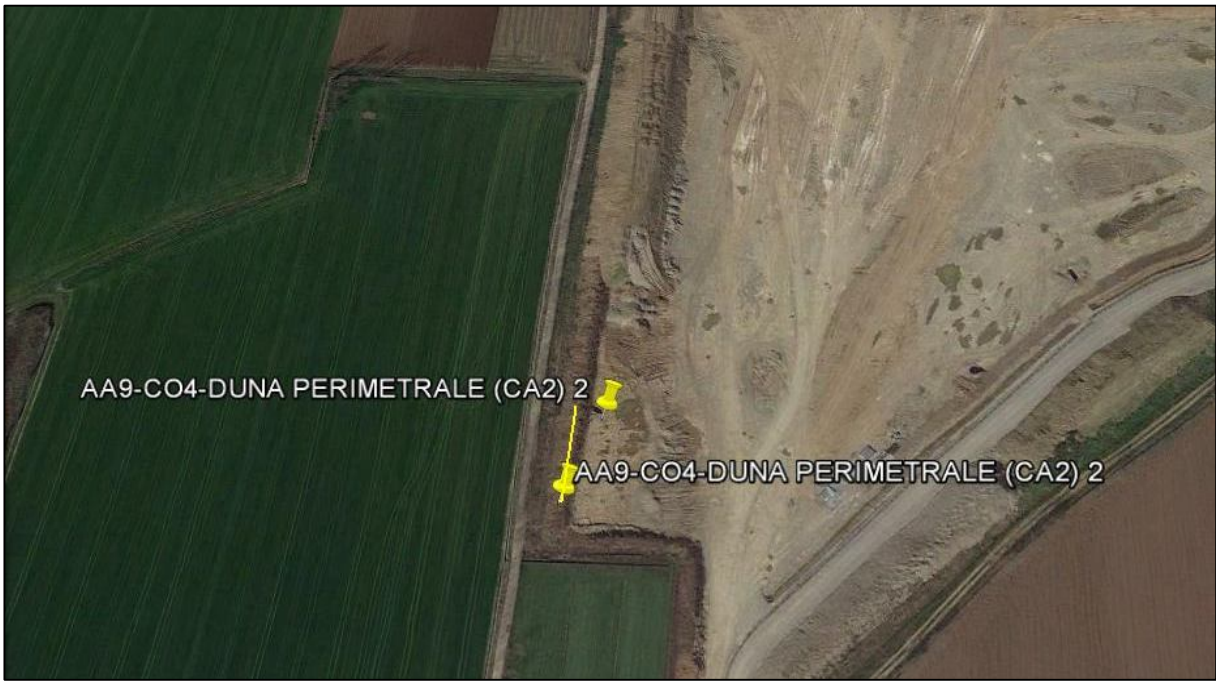
Localizzazione sito:

La duna perimetrale, che si trova in corrispondenza del Cantiere Operativo CO4 e la limitrofa area di accantonamento AA9, siti presso il comune di Rovato (BS), è costituita da scotico proveniente dall'area di accantonamento stessa e da varie WBS limitrofe (IN49, SL57, OP01), accantonato nel maggio 2012.

La duna è ubicata lungo il lato Ovest dell'area di cantiere.

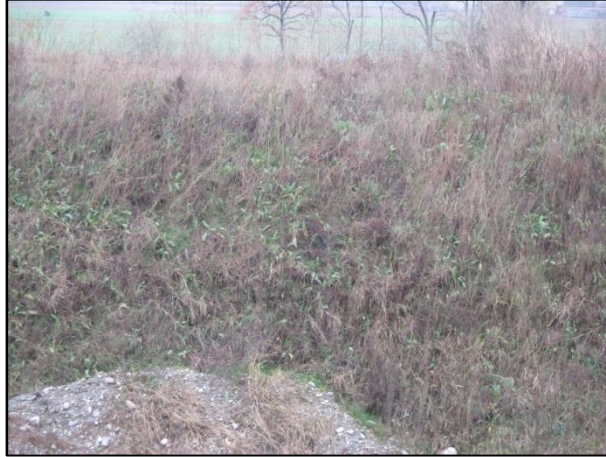
**Note:** duna non sfalciata.**DATI DESCRITTIVI CUMULO TERRENO**

GRADO DI INERBIMENTO	0-25%	
	25-50%	
	50-75%	X
	75-100%	
FENOMENI EROSIVI		Assenti
ATTIVITÀ DI MOVIMENTAZIONE TERRE		No
STIMA VOLUMETRICA (mc)		~ 400 - 500
ALTEZZA (m)		1-3
PENDENZA (°)		~ 30
PRESENZA MATERIALE ORGANICO		Sì
CONSERVAZIONE		-
PRESENZA DI INFESTANTI		Sì

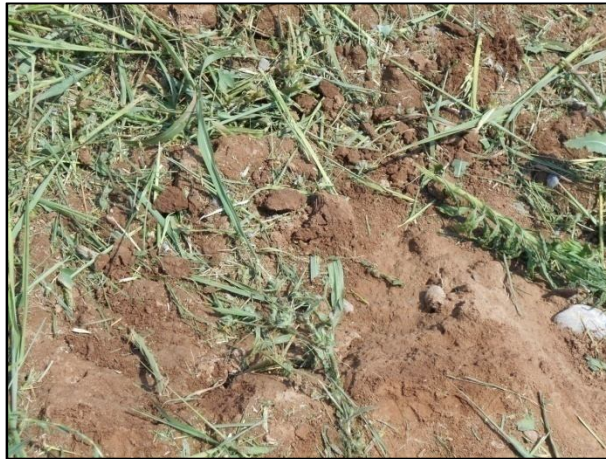
Note: duna non sfalciata e inerbita che si trova a contatto con un cumulo di materiale inerte.

GRADO DI INERBIMENTO	0-25%	
	25-50%	
	50-75%	
	75-100%	X
FENOMENI EROSIVI		Assenti
ATTIVITÀ DI MOVIMENTAZIONE TERRE		No
STIMA VOLUMETRICA (mc)		~ 400 - 500
ALTEZZA (m)		1-3
PENDENZA (°)		~ 30-40
PRESENZA MATERIALE ORGANICO		Sì
CONSERVAZIONE		-
PRESENZA DI INFESTANTI		Sì

Il monitoraggio in Corso d'Opera dello scotico vegetale accantonato lungo la duna perimetrale 2 dell'area di accantonamento AA9 e del cantiere operativo CO4 non ha evidenziato particolari alterazioni nel tempo intercorso tra le due campagne nella gestione del suolo. In particolare, le dimensioni e la volumetria della duna sono rimaste invariate nel corso del tempo senza, quindi, segni di attività di movimentazione terre né fenomeni di erosione superficiale. In entrambe le campagne è stata rilevata la presenza di materiale organico sulla superficie della duna e la limitata presenza di piante infestanti comuni il cui controllo viene attualmente eseguito attraverso periodica attività di estirpazione. Si segnala che nel corso della II campagna di monitoraggio è stata rilevata la presenza di materiale inerte contiguo al suolo vegetale accantonato; il contatto tra matrici di diversa natura è da evitare nell'ottica di un futuro riutilizzo per fini agricoli in fase di *Post Operam*, pertanto nel corso delle successive campagne verrà prestata particolare attenzione affinché venga eseguita una netta separazione tra gli stessi.

Pertanto, nel corso delle successive campagne di monitoraggio, verrà prestata particolare attenzione affinché siano state risolte entrambe queste situazioni.

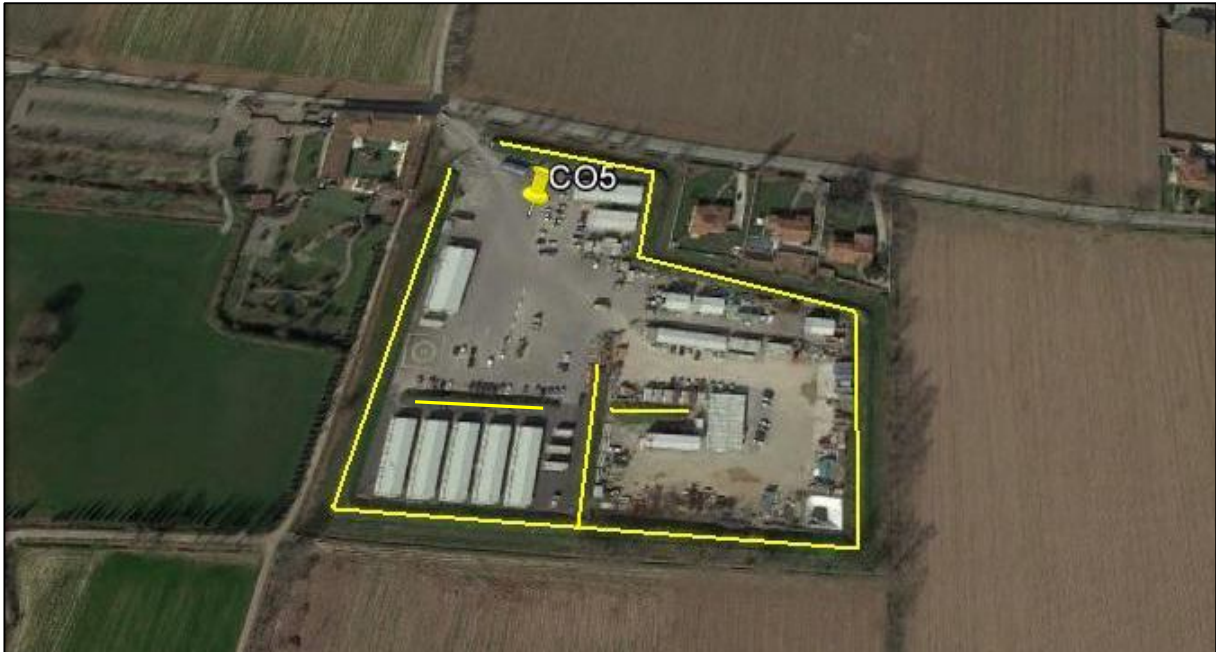
Localizzazione sito:

La duna monitorata, posta lungo l'intero perimetro del Cantiere Operativo CO5, nel comune di Travagliato (BS), è costituita da scotico proveniente dal cantiere stesso, accantonato nel mese di febbraio 2012.

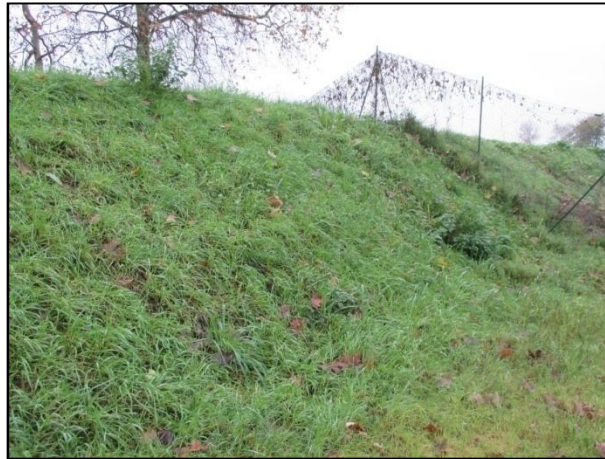
Note: duna perimetrale inerbita e presenza di dune centrali.

GRADO DI INERBIMENTO	0-25%	
	25-50%	
	50-75%	
	75-100%	X
FENOMENI EROSIVI	Assenti	
ATTIVITÀ DI MOVIMENTAZIONE TERRE	No	
STIMA VOLUMETRICA (mc)	~ 4000 - 5000	
ALTEZZA (m)	3	
PENDENZA (°)	~ 40	
PRESENZA MATERIALE ORGANICO	Sì	
CONSERVAZIONE	-	
PRESENZA DI INFESTANTI	Sì

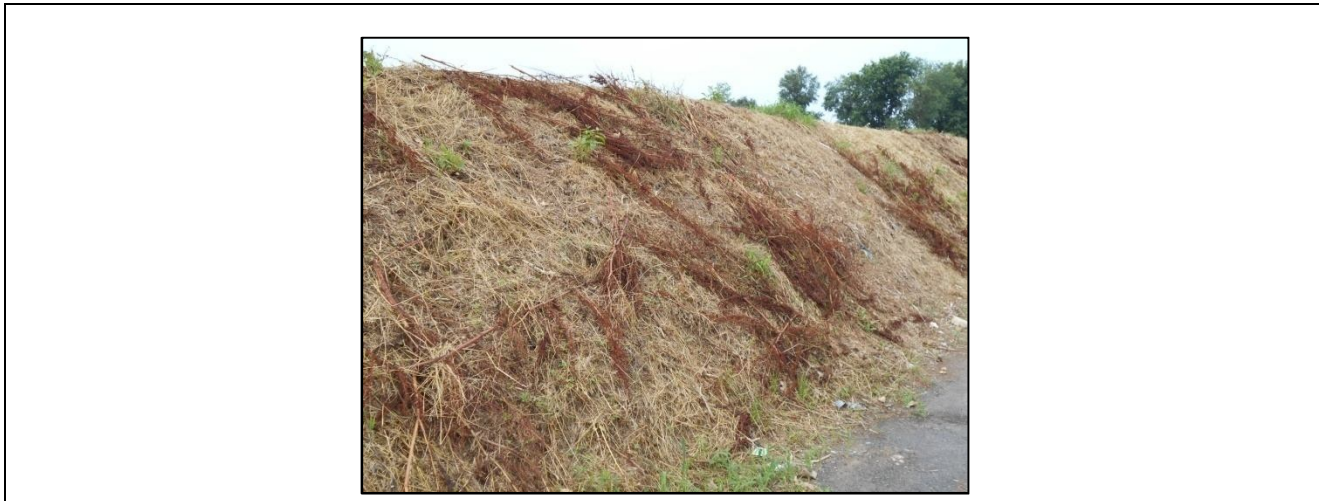
Note: duna perimetrale inerbita e sfalciata e presenza di dune interne simili a quella perimetrale (altezza di circa 3 m e pendenza di circa 50°).

DATI DESCRITTIVI CUMULO TERRENO		
GRADO DI INERBIMENTO	0-25%	
	25-50%	
	50-75%	X
	75-100%	
FENOMENI EROSIVI	Assenti	
ATTIVITÀ DI MOVIMENTAZIONE TERRE	No	
STIMA VOLUMETRICA (mc)	~ 4000 - 5000	
ALTEZZA (m)	2,5-3	
PENDENZA (°)	~ 40	
PRESENZA MATERIALE ORGANICO	Sì	
CONSERVAZIONE	-	
PRESENZA DI INFESTANTI	Sì

Il monitoraggio in Corso d'Opera dello scotico vegetale accantonato lungo la duna perimetrale del cantiere operativo CO5 non ha evidenziato particolari alterazioni nel tempo intercorso tra le due campagne nella gestione del suolo. In particolare, le dimensioni e la volumetria della duna sono rimaste invariate nel corso del tempo senza, quindi, segni di attività di movimentazione terre né fenomeni di erosione superficiale. In entrambe le campagne è stata rilevata la presenza di materiale organico sulla superficie della duna e la limitata presenza di piante infestanti comuni il cui controllo viene attualmente eseguito attraverso periodica attività di estirpazione.

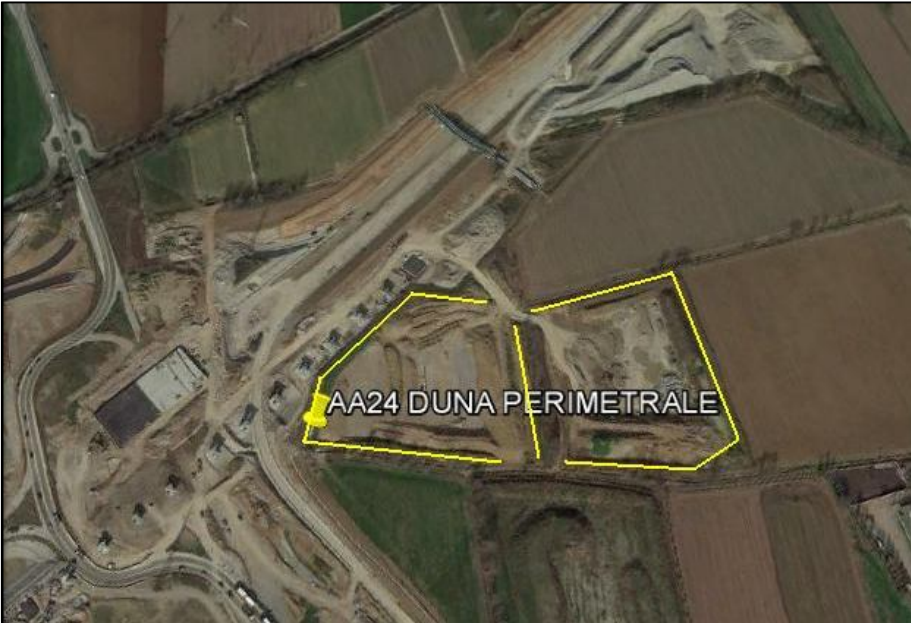
Monitoraggio cumuli terreno vegetale accantonato					
LOCALIZZAZIONE					
CUMULI DI TERRENO ID	Cantiere di riferimento	Coordinate		PROVINCIA	COMUNE
		NORD	EST		
AA24 DUNA PERIMETRALE	AA24	45,53088°	10,05607°	BRESCIA	TRAVAGLIATO
DATA DI ACCANTONAMENTO			PROVENIENZA	DESTINAZIONE FUTURA	
LUGLIO 2013			AA24-VI09	TERRENO AGRICOLO	
Localizzazione sito:

La duna perimetrale, posta all'interno dell'area di accantonamento AA24, nel comune di Travagliato (BS), è costituita da scotico proveniente dall'area di accantonamento stessa e dalla WBS VI09, accantonato nel mese di luglio 2013.

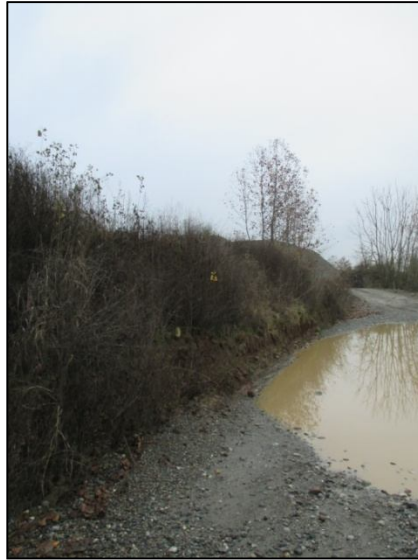
**Note:** duna non sfalciata.**DATI DESCRITTIVI CUMULO TERRENO**

GRADO DI INERBIMENTO	0-25%	
	25-50%	
	50-75%	
	75-100%	X
FENOMENI EROSIVI		Assenti
ATTIVITÀ DI MOVIMENTAZIONE TERRE		No
STIMA VOLUMETRICA (mc)		~ 4000 - 5000
ALTEZZA (m)		2-3
PENDENZA (°)		~ 30-40
PRESENZA MATERIALE ORGANICO		Sì
CONSERVAZIONE		-
PRESENZA DI INFESTANTI		Sì

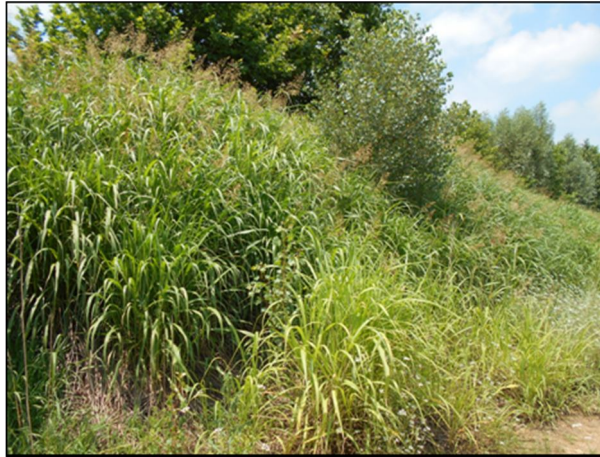
Note: duna inerbita e non sfalciata.

GRADO DI INERBIMENTO	0-25%	
	25-50%	
	50-75%	
	75-100%	X
FENOMENI EROSIVI		Assenti
ATTIVITÀ DI MOVIMENTAZIONE TERRE		No
STIMA VOLUMETRICA (mc)		~ 4000 - 5000
ALTEZZA (m)		2-3
PENDENZA (°)		~ 30
PRESENZA MATERIALE ORGANICO		Sì
CONSERVAZIONE		-
PRESENZA DI INFESTANTI		Sì

Il monitoraggio in Corso d'Opera dello scotico vegetale accantonato lungo la duna perimetrale dell'area di accantonamento AA24 non ha evidenziato particolari alterazioni nel tempo intercorso tra le due campagne. In particolare, le dimensioni e la volumetria della duna sono rimaste invariate nel corso del tempo senza, quindi, segni di attività di movimentazione terre né fenomeni di erosione superficiale. In entrambe le campagne è stata rilevata la presenza di materiale organico sulla superficie della duna e la limitata presenza di piante infestanti comuni il cui controllo viene attualmente eseguito attraverso periodica attività di estirpazione.
