**Allegato B - Relazione tecnico – scientifica di assistenza agli scavi della  
nuova S.E. Udine Sud**

## **Sorveglianza archeologica per la realizzazione della STAZIONE ELETTRICA 380/220 kV di UDINE SUD**

### **Documentazione delle evidenze archeologiche Relazione tecnico – scientifica**

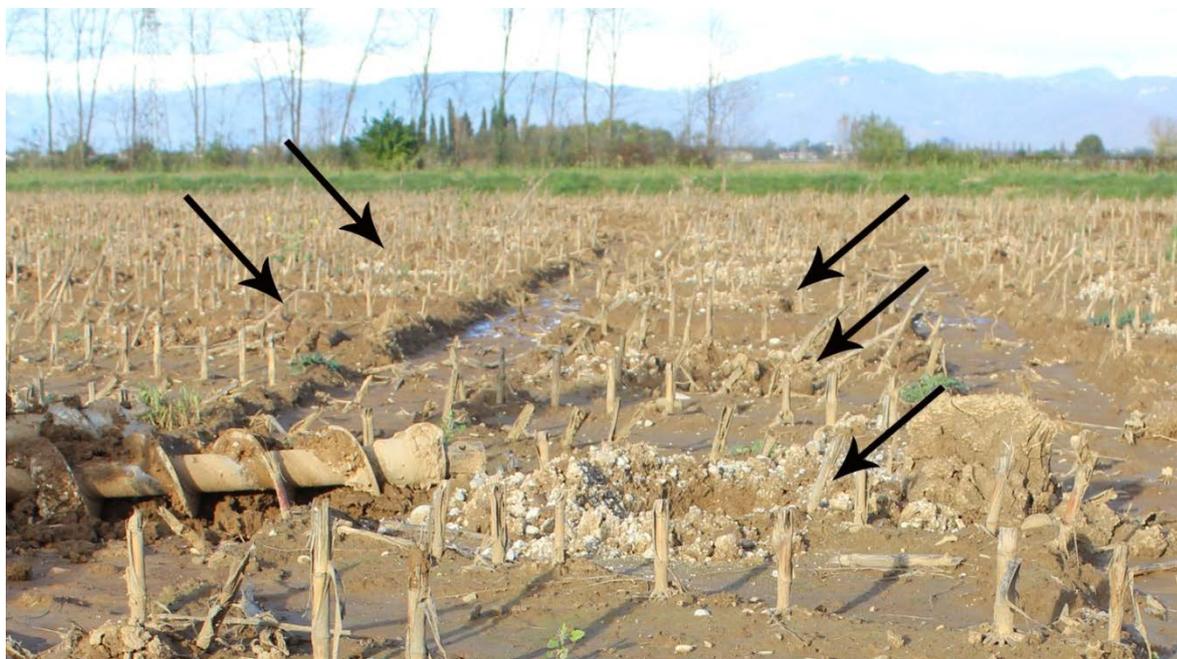
Fig. 2a: trivella utilizzata dagli sminatori e alcuni fori facenti parte della griglia regolare.

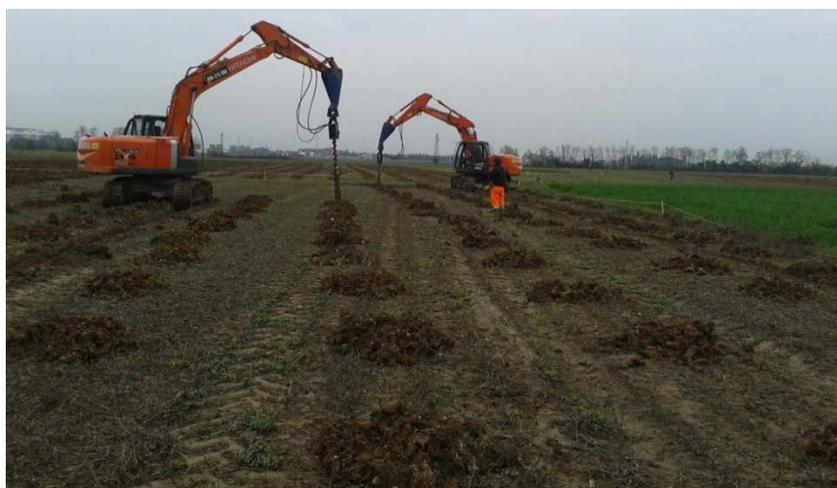
Fig. 2b: veduta panoramica del sito durante la fase di trivellazione

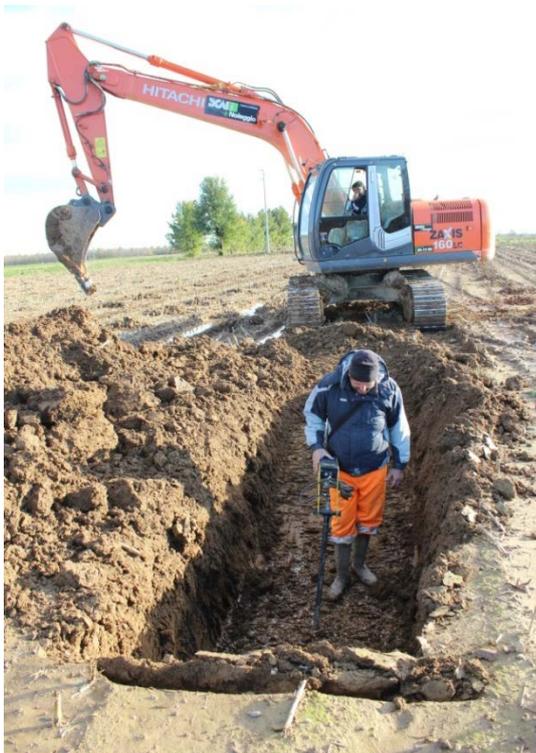
A seguito del passaggio con il metal detector, sono state segnalate alcune anomalie che gli sminatori hanno dovuto controllare effettuando degli scavi. Gli scavi sono stati eseguiti con una ruspa che montava una benna con lama liscia larga 1,20 m. I sondaggi di controllo, poiché erano legati alle anomalie metalliche, sono stati eseguiti in modo sparso su tutta l'area oggetto d'indagine e avevano profondità diverse: da un minimo di 10-15 cm ad un massimo di 2 m (fig. 3).

Fig. 3: operai sminatori al lavoro.

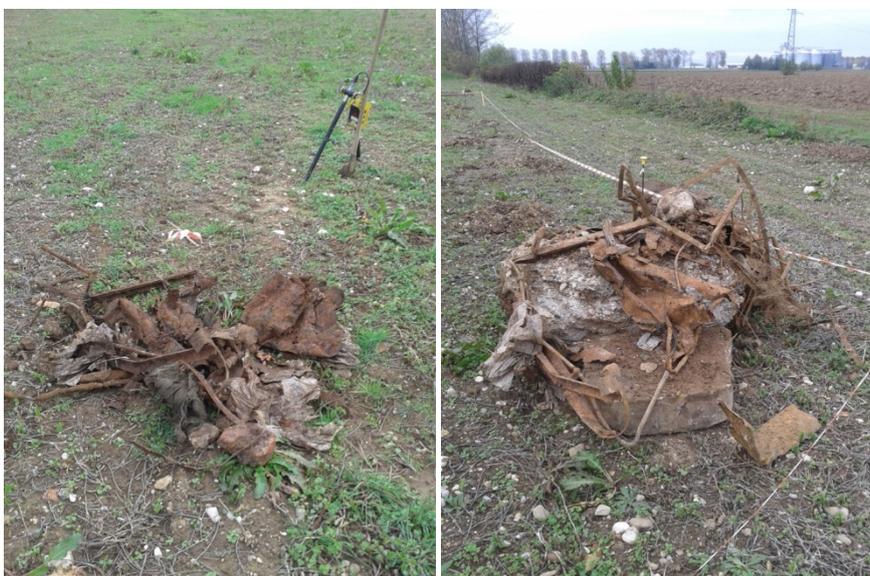
Gli scavi superficiali hanno interessato solo l'arativo e hanno permesso di individuare numerosi oggetti in metallo tra cui una bomba a mano, segnalata e prelevata dai militari della caserma dei Carabinieri di Palmanova, ma soprattutto picchetti, chiodi, pali di cemento armato, parti di reti confinarie, pezzi di aratri e strumenti agricoli moderni (fig. 4). Numerose anomalie erano concentrate nel settore nord-est (fig. 5 – A) dell'area, qui oltre a strumenti agricoli sono state individuate macerie varie (mattoni forati, cemento, plastica, ecc.) e uno scavo moderno per la costruzione di una piattaforma in cemento oggi interrata (vecchio palo della luce). Una seconda area, caratterizzata da una concentrazione di anomalie superficiali (fig. 5 – B), corrispondeva all'attuale strada sterrata di accesso all'area, qui il terreno era stato reso più stabile con il butto di macerie edili, quindi mattoni forati, ghiaie, cemento, chiodi, picchetti e altro materiale moderno.

Fig. 4: materiali rinvenuti dagli sminatori.

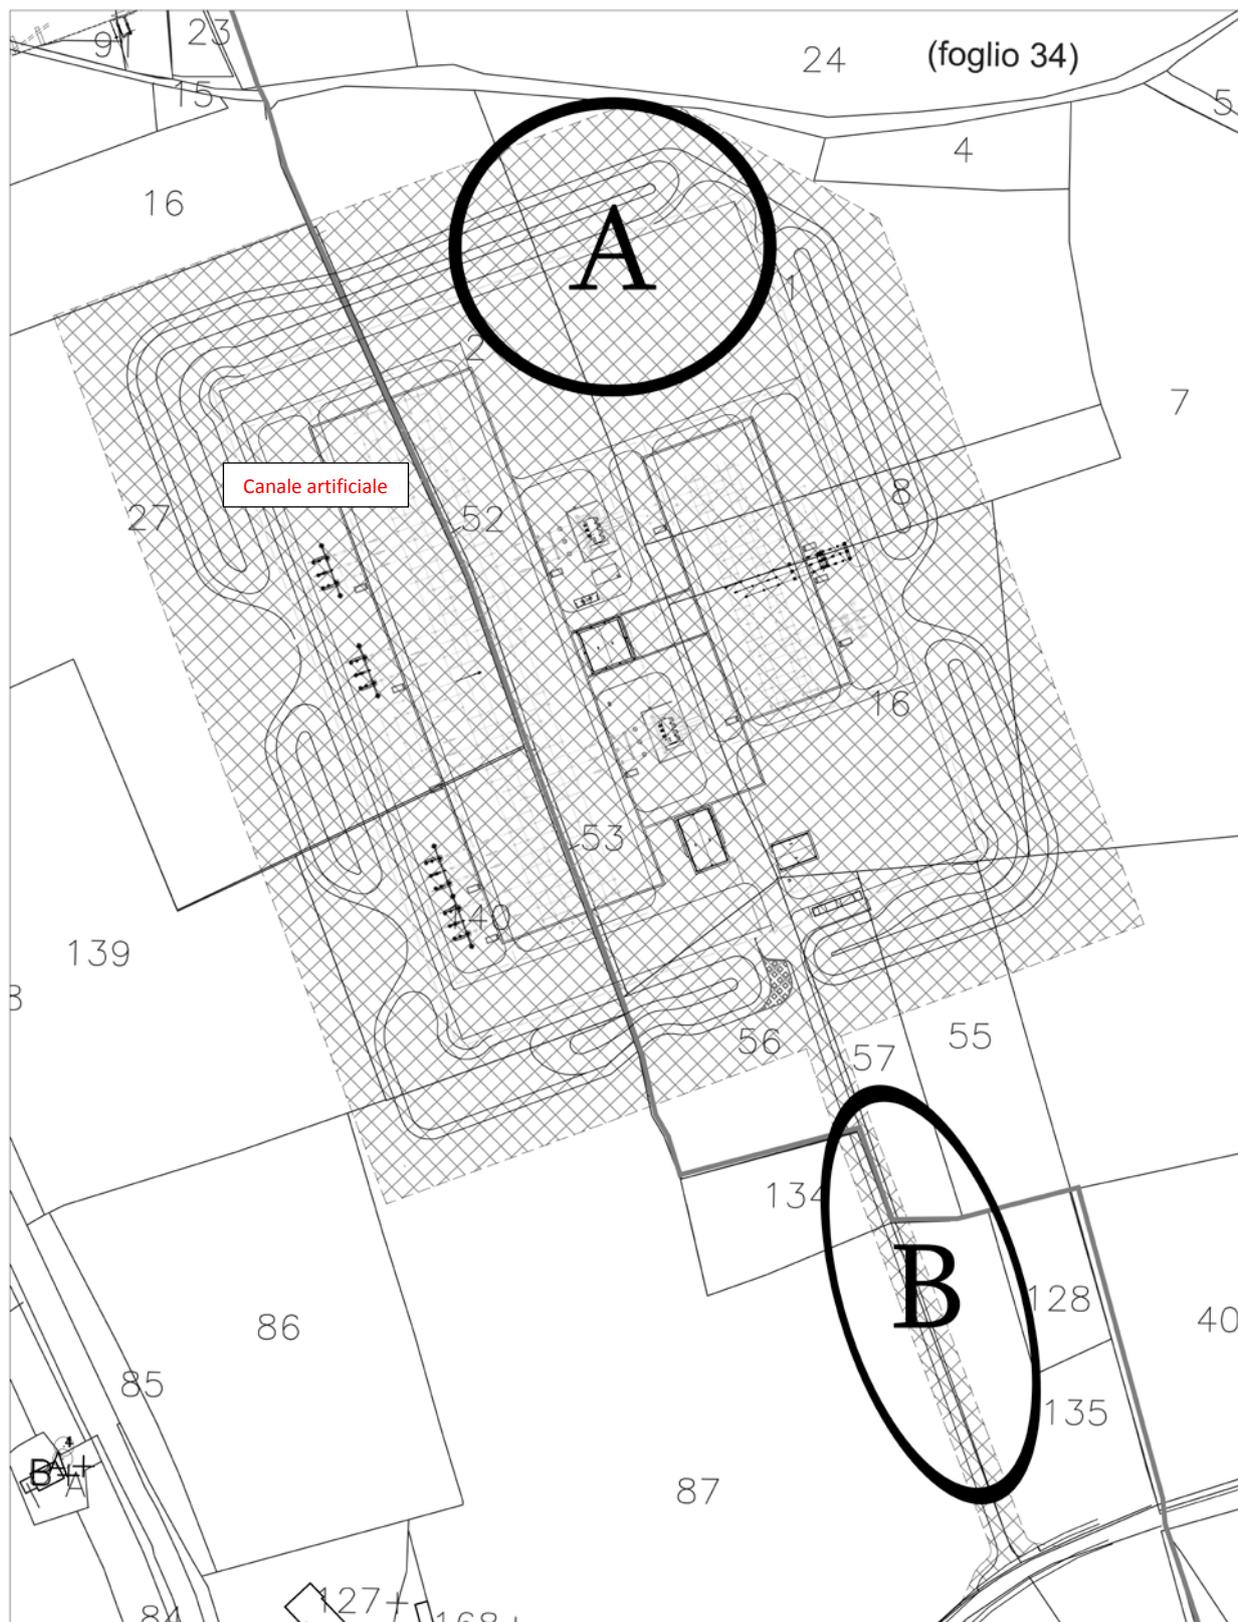
Fig. 5: aree di dispersione delle macerie moderne.

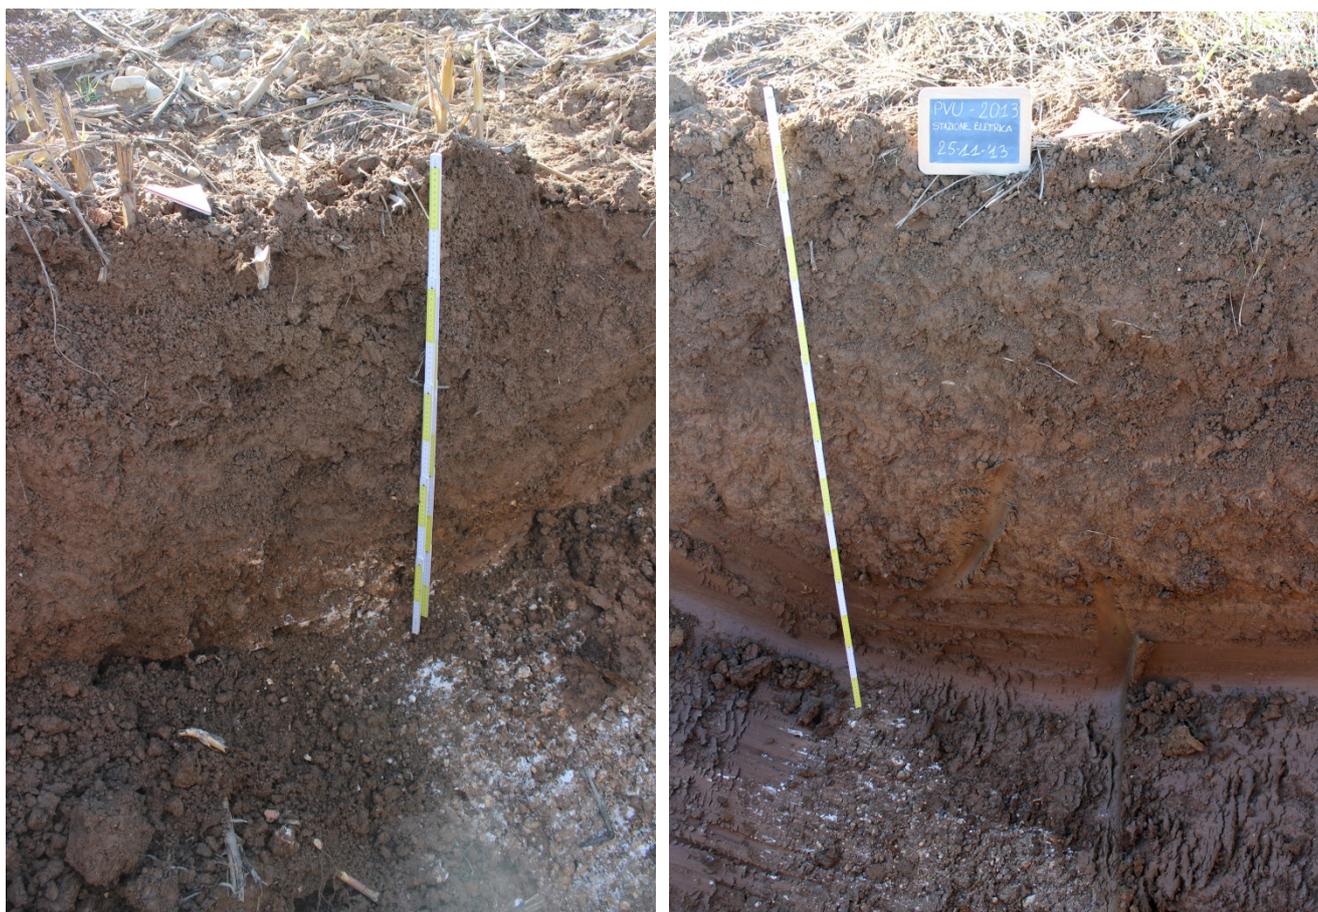
Gli scavi eseguiti ad una maggiore profondità (1-2 m) hanno messo in evidenza una stratigrafia caratterizzata dall'arativo superficiale che raggiungeva una profondità massima di circa 60 cm; questo aveva una matrice argillo-sabbiosa di colore marrone-rosso scuro con rari frustoli carboniosi e generalmente privo di inclusi. L'arativo aveva inciso uno strato naturale argillo-sabbioso di colore marrone chiaro molto omogeneo e privo di inclusi. A sua volta questo strato di terreno naturale poggiava su ghiaie naturali che sono state individuate a diversi livelli di profondità, da un minimo di un metro dal piano campagna (fig. 6), ad una profondità massima di 1,80 m (fig. 7). Lo strato di ghiaie naturali creava una generica interferenza agli strumenti degli sminatori, ma a queste profondità non sono stati rinvenuti manufatti metallici.

Figg. 6-7: affioramenti di ghiaie naturali.

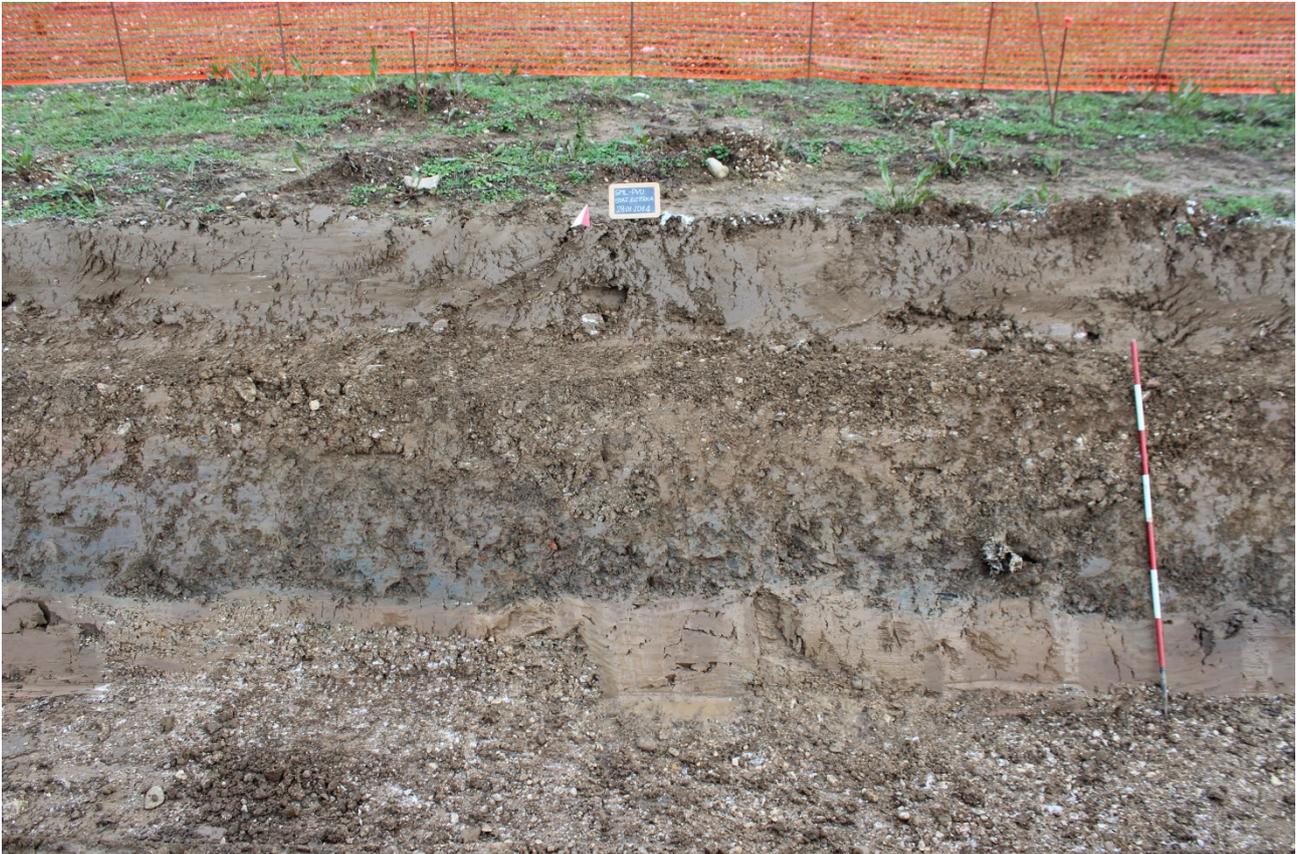
Come si è detto, durante le fasi di sminamento sono state individuate due anomalie con dispersione di macerie apparentemente moderne. L'anomalia A era localizzata in corrispondenza dell'angolo settentrionale dell'area oggetto di scavi. Qui, già durante i primi giorni di lavoro, è stato scavato il fossato per la deviazione dei canali irrigui, l'intervento ha interessato in senso Est-Ovest l'area dell'anomalia (fig. 8).

Fig. 8: anomalia A individuata nell'angolo Nord dell'area.

Dallo scavo è emersa una stratigrafia molto semplice caratterizzata da un primo livello di arativo profondo circa 0,50 m che ha intaccato un terreno friabile (US 10) a matrice prevalentemente argillosa, con numerosi inclusi di ghiaia, frammenti laterizi, piastrelle smaltate e plastica. Il terreno costituiva il riempimento del taglio estensivo US 9 caratterizzato da pareti svasate e fondo regolare ad andamento orizzontale. Il taglio incideva US 5 (argilla naturale in posto) e lambiva US 6 (affioramenti ghiaiosi naturali). Dallo studio dei materiali contenuti e, soprattutto, dalle informazioni raccolte presso gli abitanti della zona si è dedotto che il taglio è stato eseguito attorno agli anni '50-'60 del secolo scorso per cavare l'argilla al fine di fare mattoni per la costruzione della vicina casa. Com'è noto da molti scavi in Friuli Venezia Giulia (si vedano ad esempio Carlino nei pressi di Aquileia - FONTANA 2006a, pp. 235-236 - o Vallenoncello di Pordenone - CIVIDINI, VENTURA 2003, cc. 812-815), la campagna è stata sfruttata fin dall'antichità per il recupero di argilla da utilizzare nella realizzazione di laterizi. Poiché però gli affioramenti di ghiaie sono irregolari e cominciano a comparire ad una profondità variabile tra 1 e 2 metri, generalmente queste cave sono poco profonde ed estensive. Nel caso della stazione elettrica l'estensione della cava interessava un'area abbastanza regolare di circa 20x20 m, che andava anche oltre il limite dell'intervento e la profondità massima raggiunta era di circa 1,60 m.

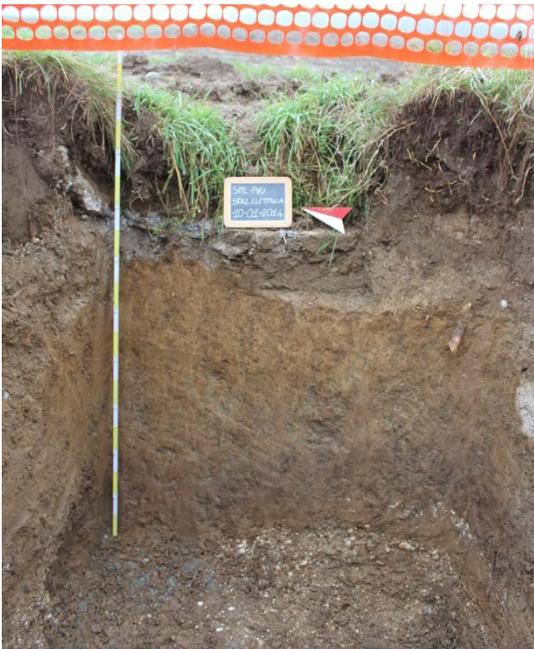
L'anomalia B non è stata interessata da scavi in profondità, in quanto la strada di accesso al cantiere e quella per l'accesso dei contadini ai campi è stata realizzata sul lato Ovest della canaletta irrigua in cemento (fig. 9 - l'anomalia era ad Est rispetto alla canaletta). Tuttavia, quando il terreno si è asciugato dopo le piogge, è stato possibile appurare che i laterizi in superficie erano moderni e scaricati assieme a ghiaie e

ciottoli per regolarizzare e rendere praticabile la strada di passaggio verso i campi coltivati anche in caso di pioggia. Le macerie erano infatti solo superficiali e poste nelle aree più basse.

Fig. 9: sezione realizzata lungo la strada di accesso alla stazione elettrica dove è visibile da sezione della canaletta irrigua in cemento.

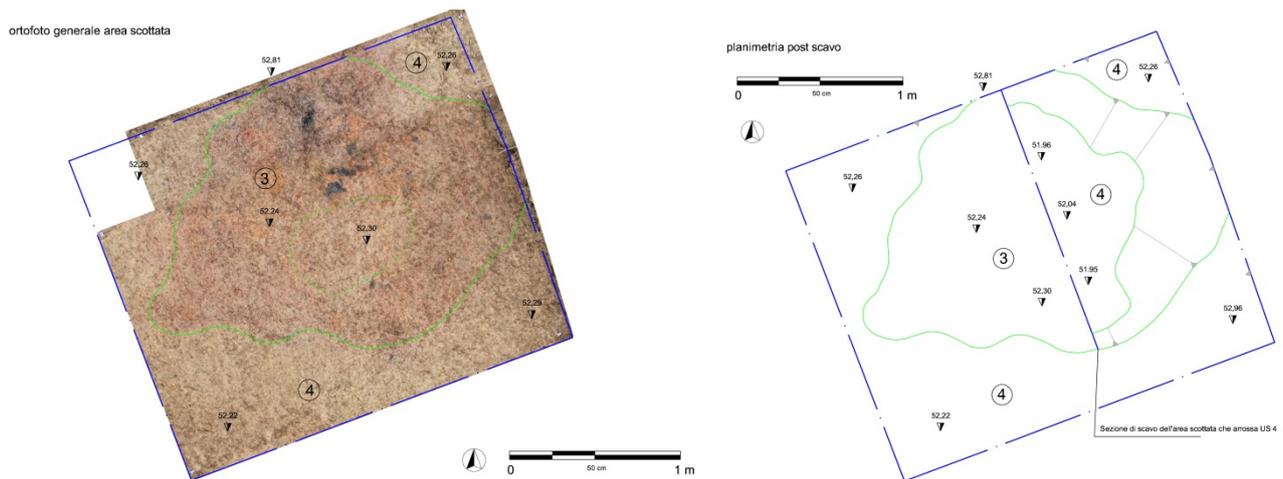
L'area focata meglio conservata è la numero 1. Si tratta di quella di maggiori dimensioni con diametro irregolare di circa 2 m; questa, come altre, è stata parzialmente scavata per una profondità di circa 0,30 m (figg. 10-11). L'area presentava un alone arrossato con all'interno una concentrazione di frustoli carboniosi e una chiazza apparentemente non soggetta all'esposizione al fuoco. Nelle immediate adiacenze non sono state identificate buche di palo o altri elementi che presupponessero una struttura collegata. La scarsa profondità della scottatura del terreno e l'assenza di aree concotte induce a ritenere che si trattasse in tutti i casi di interventi sporadici, probabilmente unici.

Quest'area rubefatta ha caratteristiche analoghe a quelle individuate anche nelle altre aree della stazione elettrica, verrebbe quindi da ipotizzare che si tratti di roghi appiccati dai contadini durante la fase di ripulitura dei campi dopo il raccolto. Quindi le sterpaglie e le parti delle piante non utilizzabili venivano ammassate in un'area più o meno grande e lì bruciate. Nel caso del fuoco 1 la presenza di una chiazza centrale non rubefatta e priva di frustoli carboniosi può dipendere dal fatto che il cumulo di materiale da ardere fosse troppo grande e che la parte interna sia rimasta priva di ossigeno e quindi non abbia bruciato.

Figg. 10-11: ortofoto e planimetria dell'area rubefatta 1.

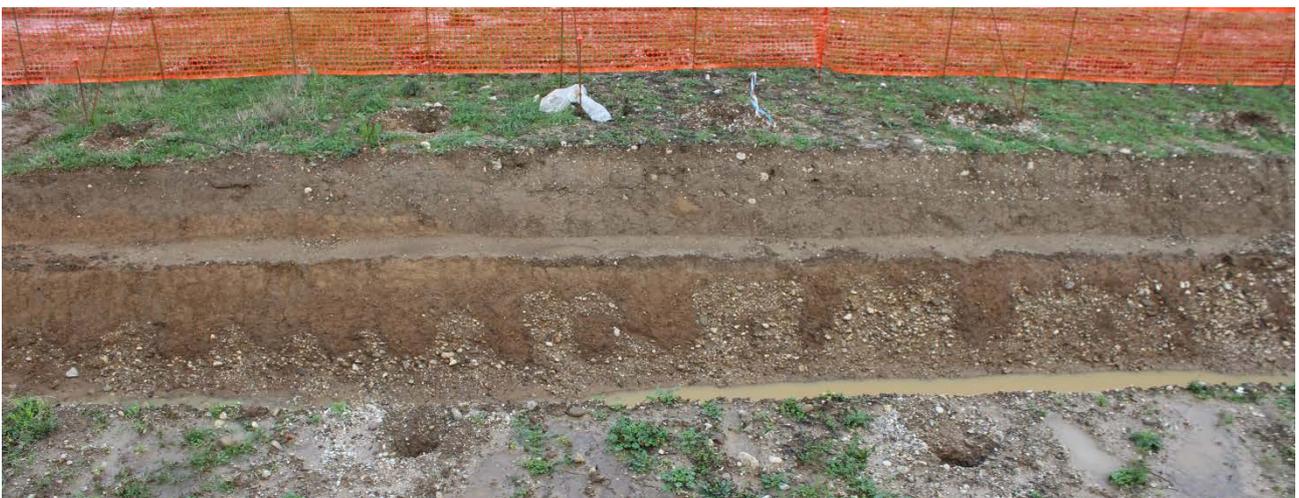
Ad esclusione delle anomalie evidenziate già in fase di sminamento e delle aree rubefatte di cui si è detto, l'area oggetto di indagine era caratterizzata da una stratigrafia molto omogenea, con un livello superficiale di terriccio argillo-sabbioso marrone profondo circa 0,50 m rimescolato dall'aratro (US 1); la matrice conteneva abbondanti apparati radicali e rari inclusi di ghiaia, che diventavano abbondanti nell'area Nord-occidentale del sito. Il taglio dell'aratro (US 2) veniva ad incidere uno strato argillo-limoso marrone chiaro molto omogeneo (US 4) che aveva maggiore potenza nell'area Sud-Est di indagine (a Nord-Est invece le ghiaie affioravano già ad un metro di profondità). Al di sotto di tale suolo si ha un livello naturale con matrice argillosa plastica marrone scura ad andamento irregolare (US 5); lo spessore di questo strato (circa 0,30-0,40 m) è pressoché regolare, tuttavia l'andamento del livello argilloso è condizionato dall'andamento delle ghiaie sottostanti (US 6 – fig. 12). Un fenomeno che caratterizzava tutta l'area è infatti l'andamento estremamente irregolare delle ghiaie; in base agli studi presentati da Alessandro Fontana (2006b, p. 36), si evince che le ghiaie hanno origine glaciale e si sono sedimentate almeno 16.000 anni fa. A causa di una prolungata esposizione agli agenti atmosferici e all'azione delle piante, le ghiaie sono state soggette ad una forte alterazione e hanno dato vita alla formazione dei cosiddetti "suoli evoluti" di colore rossiccio (US 5). In questo contesto si segnala il disfacimento delle rocce carbonatiche. I depositi ghiaiosi e "suoli evoluti" sono stati poi coperti dagli strati postglaciali limo-argillosi formatisi soprattutto degli ultimi 7.000 anni (US 4).

Fig. 12: panoramica della canaletta di scolo a Nord – sezione Nord
