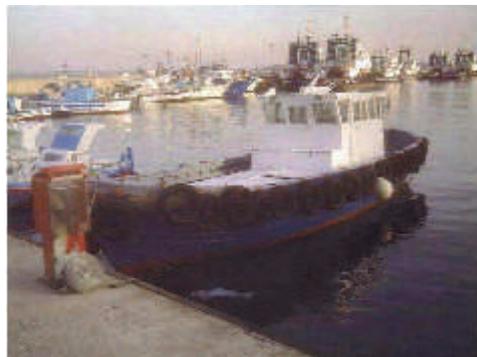
Fig. 13. Augusta. Motobarca Caroval.

Le operazioni di sorbonatura, di documentazione video e foto, sono state coordinate dal Capt. C. Miduri e supportate dai natanti: "motobarca Caroval" e dall' "imbarcazione 3.50 mt "(tender per trasporto persone) figg. 13 – 14.

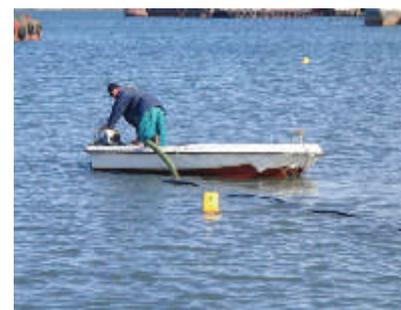
Fig. 15. Posizionamento e scavo target 1 (SBP)

I profili sismici del fondale marino di interesse, ottenuti dall'elaborazione del profilatore di sedimenti (SBP), hanno restituito una sezione del fondale piuttosto coerente con la struttura geologica stessa della zona indagata, eccetto che nei punti pertinenti ai target rinvenuti in cui l'attraversamento acustico strumentale, oltre la linea di fondo, è stato ampiamente limitato dalla presenza di materiale più compatto e/o da sedimento a matrice sabbiosa rispetto al deposito argilloso/limoso presente negli strati più superficiali. Si tiene presente che per ogni saggio di scavo, per la verifica dei singoli target, sono state mantenute dimensioni di circa mt 1,50/2 x mt1,50/2. La verifica del **target 1** (fig. 14), effettuata il 29/01/2015, ha confermato che l'impedenza acustica rilevata dallo strumento è stata determinata da fattori naturali ovvero dalla presenza di un fitto strato di matta di posidonia (figg. 15- 16), già a cm 60 dalla linea di fondo, che si riscontra anche nelle adiacenze del target sul fondale stesso.

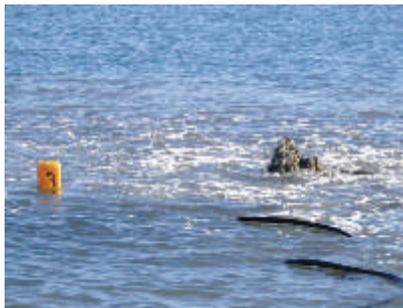
Fig. 17. Posizionamento e scavo target 3 (SBP)

La verifica del **target 3** (fig. 16), effettuata il 29/01/2015 ha evidenziato, a circa - mt 0,80 dalla linea di fondo, la presenza di una cappottina idrofuga di colore nero (figg. 17 - 18). Oltre al summenzionato prodotto, non si è evinta nessun'altra evidenza antropica di alcuna natura né si è colta alcuna differenza stratigrafica di natura geologica degna di nota. Pertanto, l'iperbole di diffrazione registrata dallo strumento d'indagine, potrebbe verosimilmente giustificarsi con un cambiamento di densità dello stesso sedimento argilloso/limoso che a profondità maggiori, non essendo sollecitato da agenti marini, si presenta in atteggiamento più coeso.

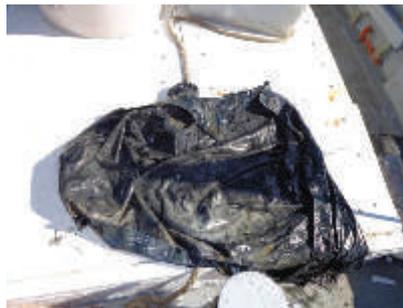
Fig. 18. Cappottina idrofuga (dimensioni: h mt 0,80 - largh. mt 1,20)

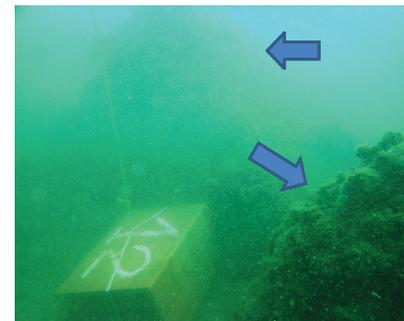
La verifica del **target 12** (fig. 19), effettuata il 29/01/2015, ha messo in evidenza, ad una profondità di mt 0.50 dalla linea di fondo, n.2 corpi morti quadrangolari (mt 0.80xmt0.80 c.a), figg.20 - 21.

Fig. 20. Target 12. Corpi morti in cemento.

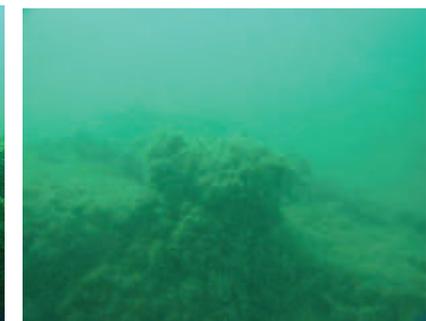
Fig. 21. Target 12. Corpo morto con tracce di cima e golfare

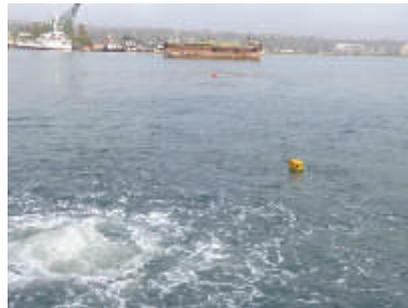
Fig. 23. posizionamento e scavo target 7.

La verifica del **target 7** (fig.22) effettuata il 05/02/2015 per mezzo di sorbonatura ed indagine visiva diretta ha evidenziato, in corrispondenza della profondità indicata dallo strumento, uno spesso strato di matita di posidonia (figg. 23 - 24)

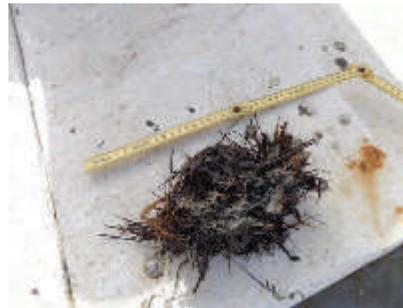
Fig. 24. Campionatura di matta di posidonia (target 7).

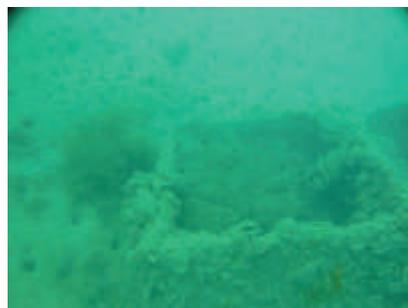
Una preliminare ricognizione visiva del fondale adiacente all'area del **target 15** (fig. 25), prima della sorbonatura, ha evidenziato la presenza di un boccaporto in ferro (dimensioni mt 0,80 x 0,80 c.a) fig. 26. L'elemento si presenta isolato ovvero decontestualizzato dal natante di riferimento. Invece la sorbonatura nel punto di interesse, analogamente al target 7, ha rivelato la presenza di un consistente strato di matta di posidonia (figg. 26 – 27).

Fig. 26. Boccaporto in ferro.

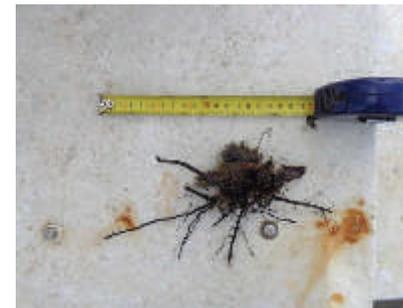
Fig. 28. Campionatura di matta di posidonia (target 15).

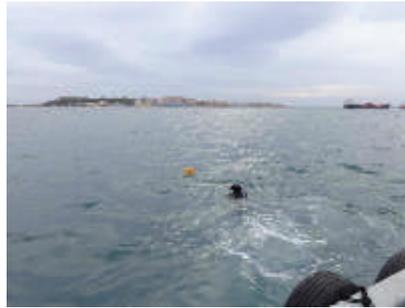
Fig. 30. Posizionamento target 22.

Per espressa richiesta da parte dell'autorità portuale di Augusta, si è ritenuto opportuno verificare il **target 22** (figg. 29 – 30 - 31), nonostante la sua ubicazione sia esterna all'area di intervento.

La ricognizione visiva ha accertato la presenza di una bettola da carico realizzata in opera cementizia. La barcaccia presenta bitte in cemento e per parabordi ha grossi copertoni di autocarro. Mostra un'unica stiva divisa da una sovrastruttura. All'interno la sedimentazione quasi inesistente conferma il suo recente affondamento. Date le dimensioni del target e i suoi molteplici particolari è stato realizzato un dettagliato video (allegato 1 della presente relazione).

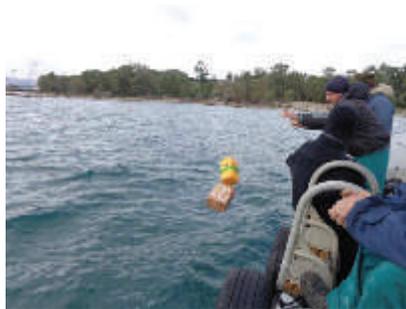
Fig. 33. Posizionamento target 23.

La verifica del **target 23** (fig.32) effettuata il 30/01/2015, ha confermato sul fondo la presenza di un corpo morto con parti di cima e golfare (figg. 33 – 34).

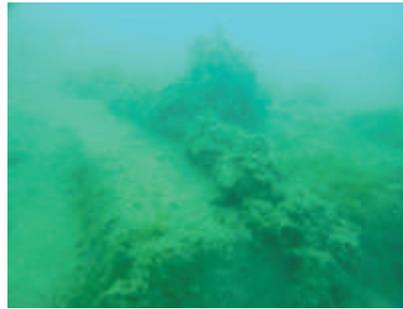
Fig. 34. Corpo morto con cima e golfare concrezionati.

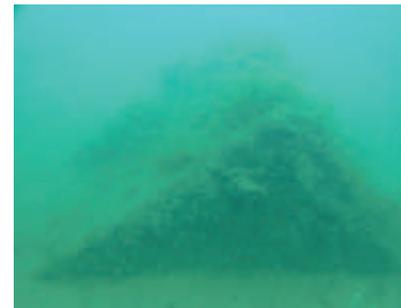
Similmente al summenzionato obiettivo, anche la verifica del **target 24** (fig.35) eseguita il 30/01/2015, ha confermato sul fondo la presenza di un corpo morto (fig. 36).

Fig. 35. Corpo morto.

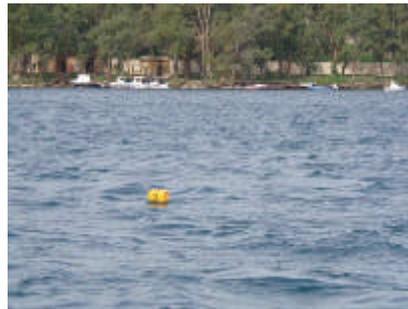
Fig. 37. Posizionamento target 25.

L'indagine del **target 25** (fig. 36) eseguita il 30/01/2015, ha confermato sul fondo la presenza di n.2 elementi distanti tra loro circa mt10. Si tratta di due corpi morti con parti di golfare e catena (figg. 37 – 38 - 39).

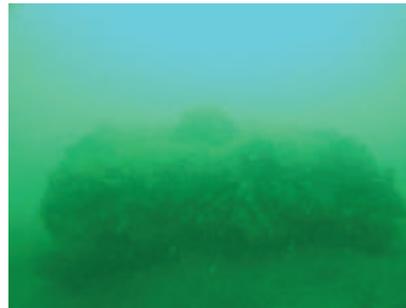
Fig. 38. Primo corpo morto con golfare.

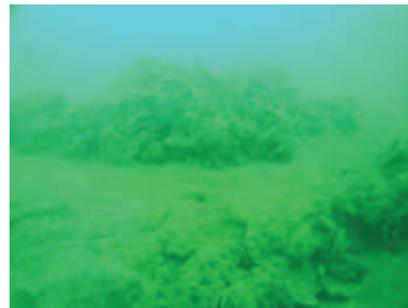
Fig. 38. Secondo corpo morto con golfare e catena

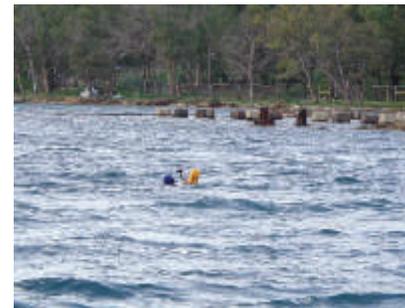
Fig. 40. Posizionamento target 26.

Anche la verifica del **target 26** (indagato in data 30/01/2015), contraddistinto in fig. 39 da più elementi, ha confermato la presenza di grandi pneumatici pertinenti ad autocarri (figg. 40 – 41 – 42)

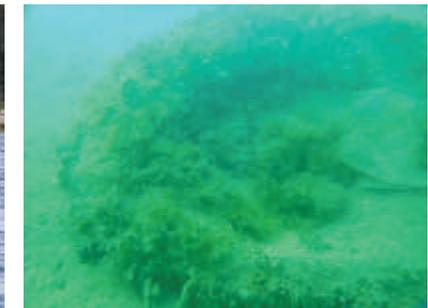
Fig. 41. Pneumatico.

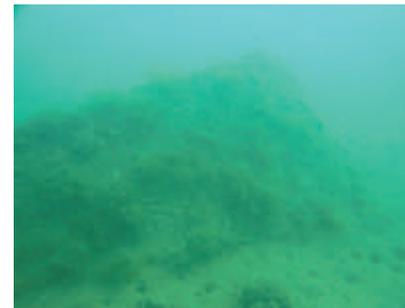
Fig. 42. Corpo morto.

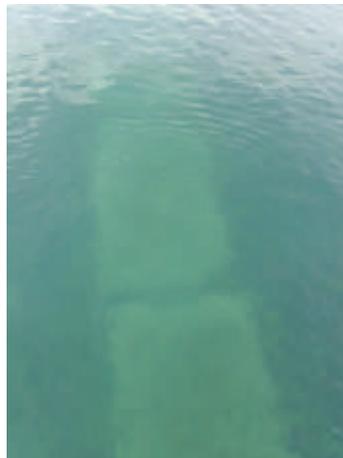
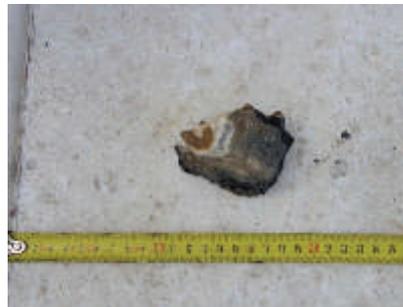
L'elaborazione dei dati SSS pertinenti al **target 28** (fig.43), ha restituito un allineamento di circa mt.30 alquanto interessante. In realtà l'esame visivo diretto del target (effettuato in data 05/01/2015) ha rivelato la presenza di 11 blocchi in opera cementizia (fig. 44 - 45), distanti tra loro circa cm15/20, orientati in direzione N/W – S/E. Si è constatato che i blocchi, procedendo da S/E verso N/W tendono ad insabbiarsi fino a sparire sotto il limo. Il primo blocco a S/E è adiacente ad una sorta di conglomerato informe di pietre di piccole dimensioni e legate tra loro da una sorta di malta. Trovandosi tale struttura in posizione ortogonale rispetto ad un complesso di elementi in cemento visibili sulla costa (fig.46), utilizzati per caricare appositi materiali da costruzione marittima, si ritiene plausibile che il "muro" di blocchi cementizi sia stato messo in opera per allontanare il punto di imbarco dei materiali da costruzione ad una batimetria superiore, essendo impossibile per i mezzi navali avvicinarsi troppo alla costa a causa della bassissima profondità. Per il target 28 è stato realizzato un video (allegato 2 alla presente relazione).

Fig. 45. Campionatura blocco cementizio target 28 .

Fig. 44. Allineamento di blocchi in cemento

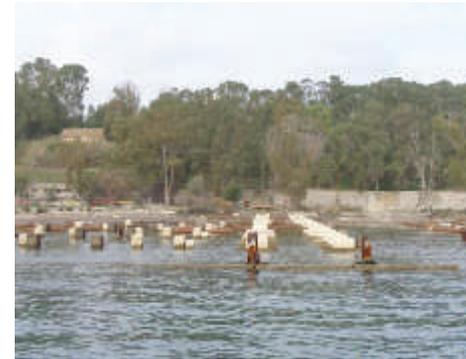
Fig. 46. Struttura emersa per il caricamento di materiale.

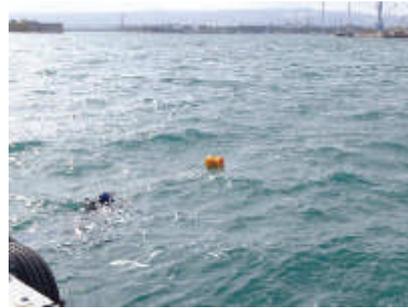
Fig. 48. Posizionamento target 30.

Il **target 30** (fig. 47), verificato in data 30/01/2015, ha evidenziato una complessa moltitudine di elementi collocati in un'area abbastanza ampia. Si tratta di cassoni in ferro posizionati vicini tra loro e di una struttura a "T", anch'essa in ferro, soffolta. Altri elementi della stessa natura appaiono semi – insabbiati. Non si riconosce bene la funzione della struttura ma è plausibile che si tratti di un complesso di carpenteria navale (figg. 48 – 49 – 50 – 51).

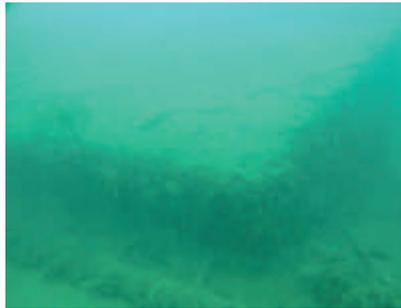
Fig. 49. Cassone in ferro.

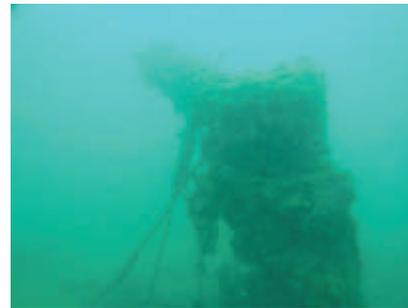
Fig. 50. Struttura in ferro a "T".

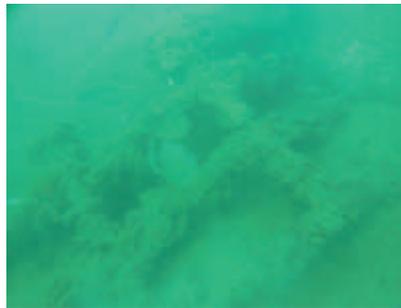
Fig. 51. Altre strutture.

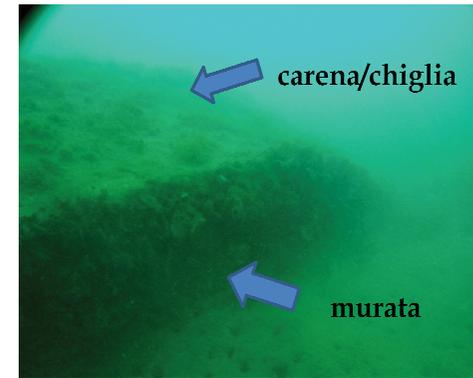
Infine il **target 31** (figg.52 - 53), indagato in data 30/01/2015, ha rivelato la presenza di una imbarcazione in vetroresina capovolta di piccole dimensioni (lung. mt4 – largh. mt1,50).

Fig. 53. Piccola imbarcazione in vetroresina capovolta.
