**TRATTA A.V./A.C. TERZO VALICO DEI GIOVI  
PROGETTO ESECUTIVO**

**Rapporto annuale 2015**

**Monitoraggio Ambientale**

**Stato fisico dei luoghi - Lotto 2**

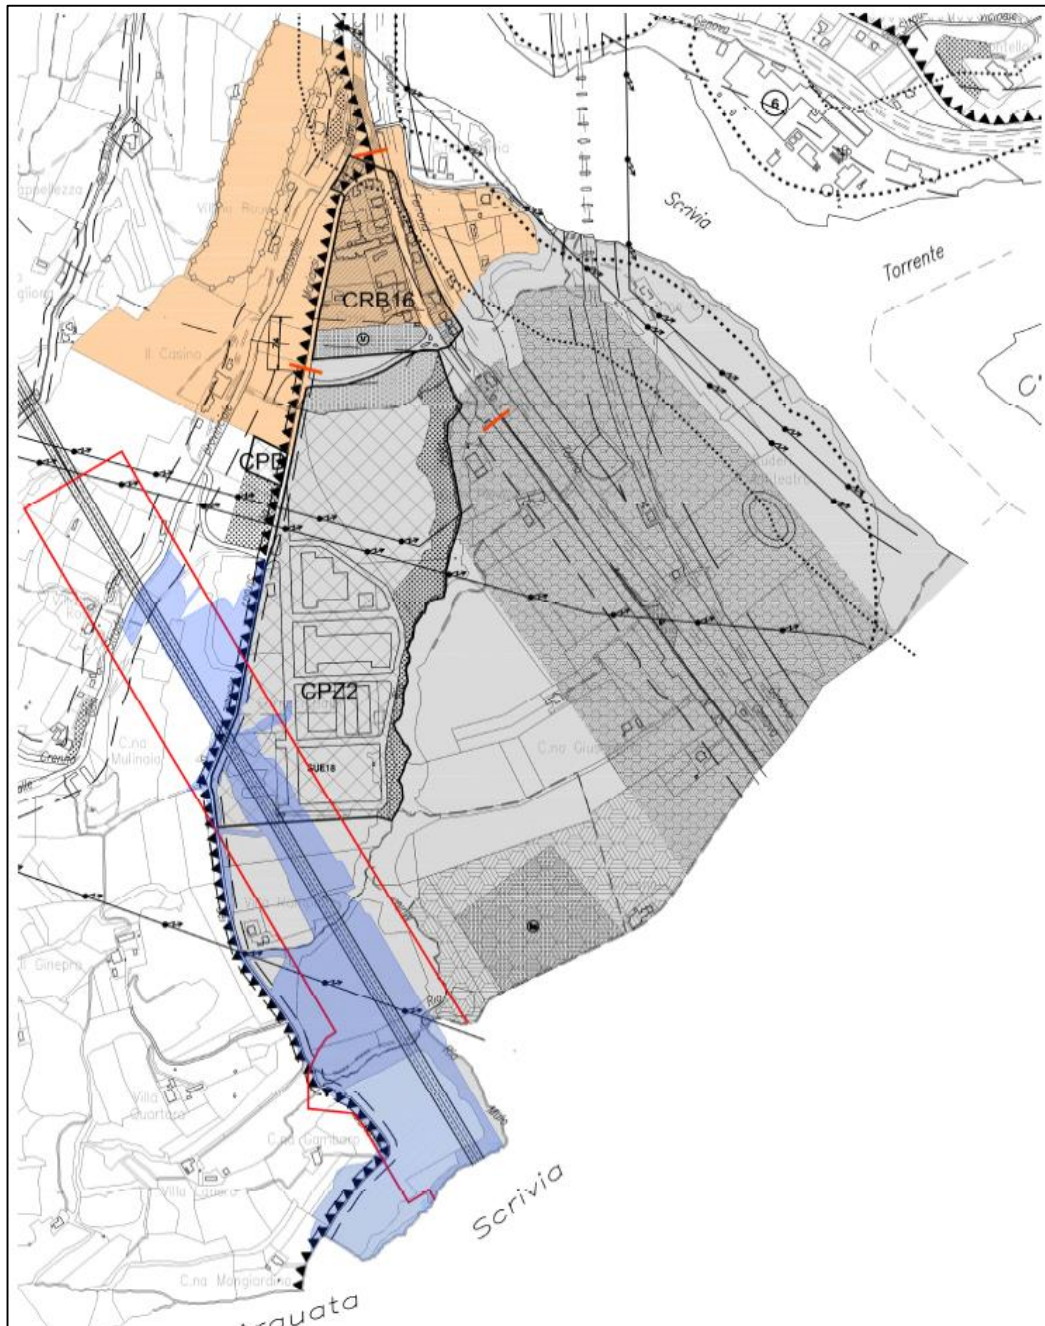
**Figura 3 - Variante Parziale n.16 AL P.R.G.C. (2011)**

Si riporta uno stralcio cartografico (cfr Figura 3) dalla Relazione Paesaggistica del Progetto Definitivo (A30100DCVRGIM0000020E), che riporta a sua volta uno stralcio del PRG del Comune di Serravalle in cui sono riportati: Vincoli archeologici (Aree grigie), aree a rischio archeologico (aree rosa), la fascia destinata alla futura linea ferroviaria ( linea con bordi rossi) e le aree da espropriare per la cantierizzazione (zone azzurre), "al fine di contribuire alla ricostruzione del quadro prescrittivo derivante dalla pianificazione".

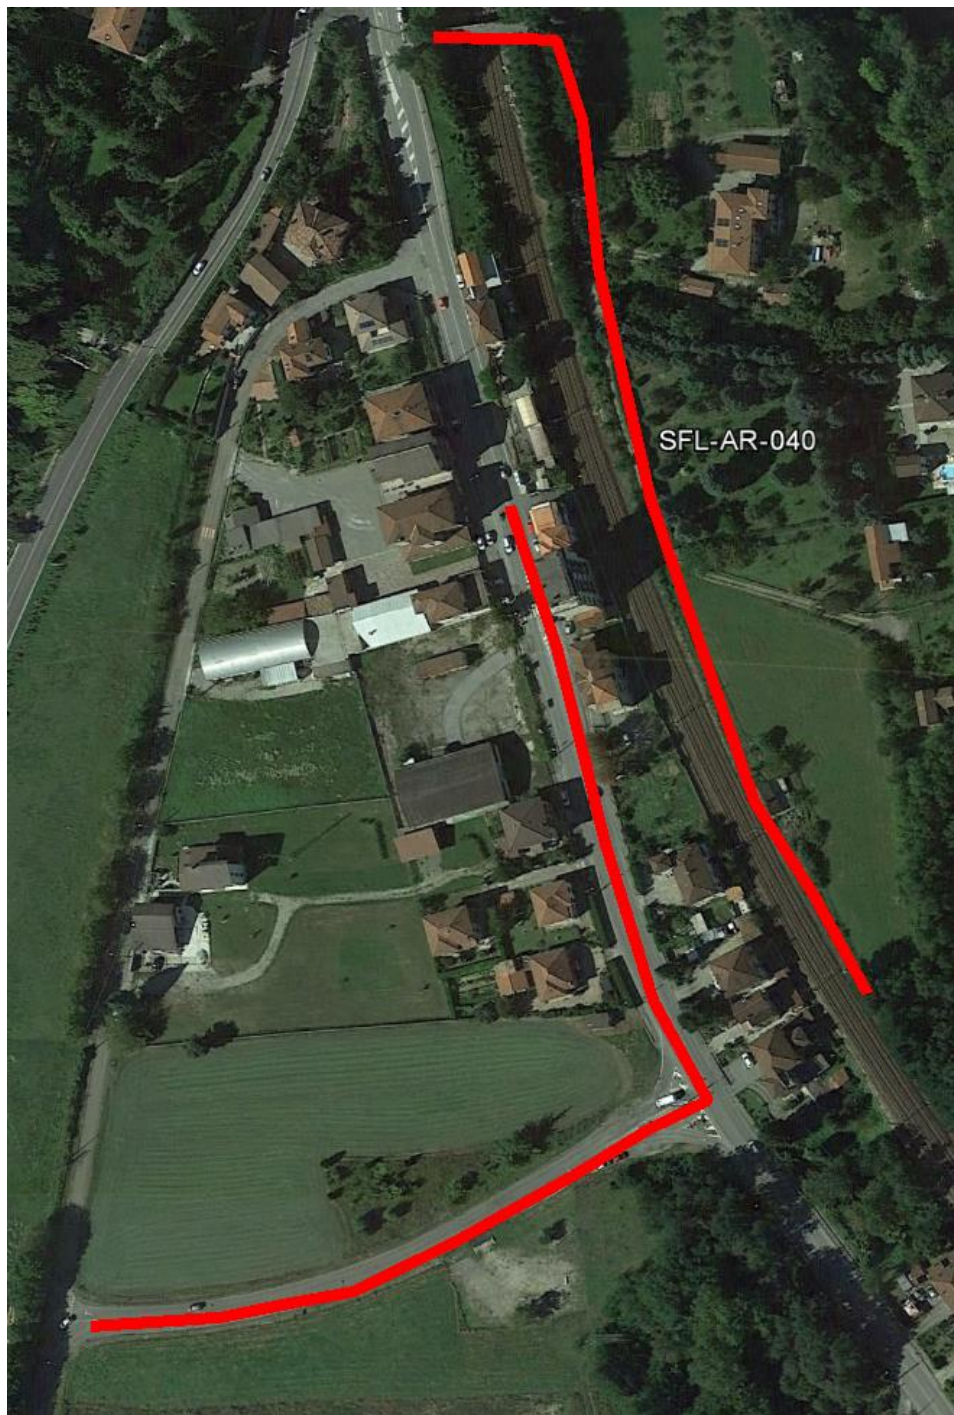
**Figura 4 - Transetto di monitoraggio effettuato per SFL-AR-040**

L'area individuata dalla stazione di monitoraggio contrassegnata come SFL-AR-040, si presenta come un'area pressoché residenziale che presenta nel primo tratto uno stato di manutenzione della viabilità e delle opere al contorno discreto, mentre la parte finale del transetto è caratterizzato da un livello inferiore di manutenzione.

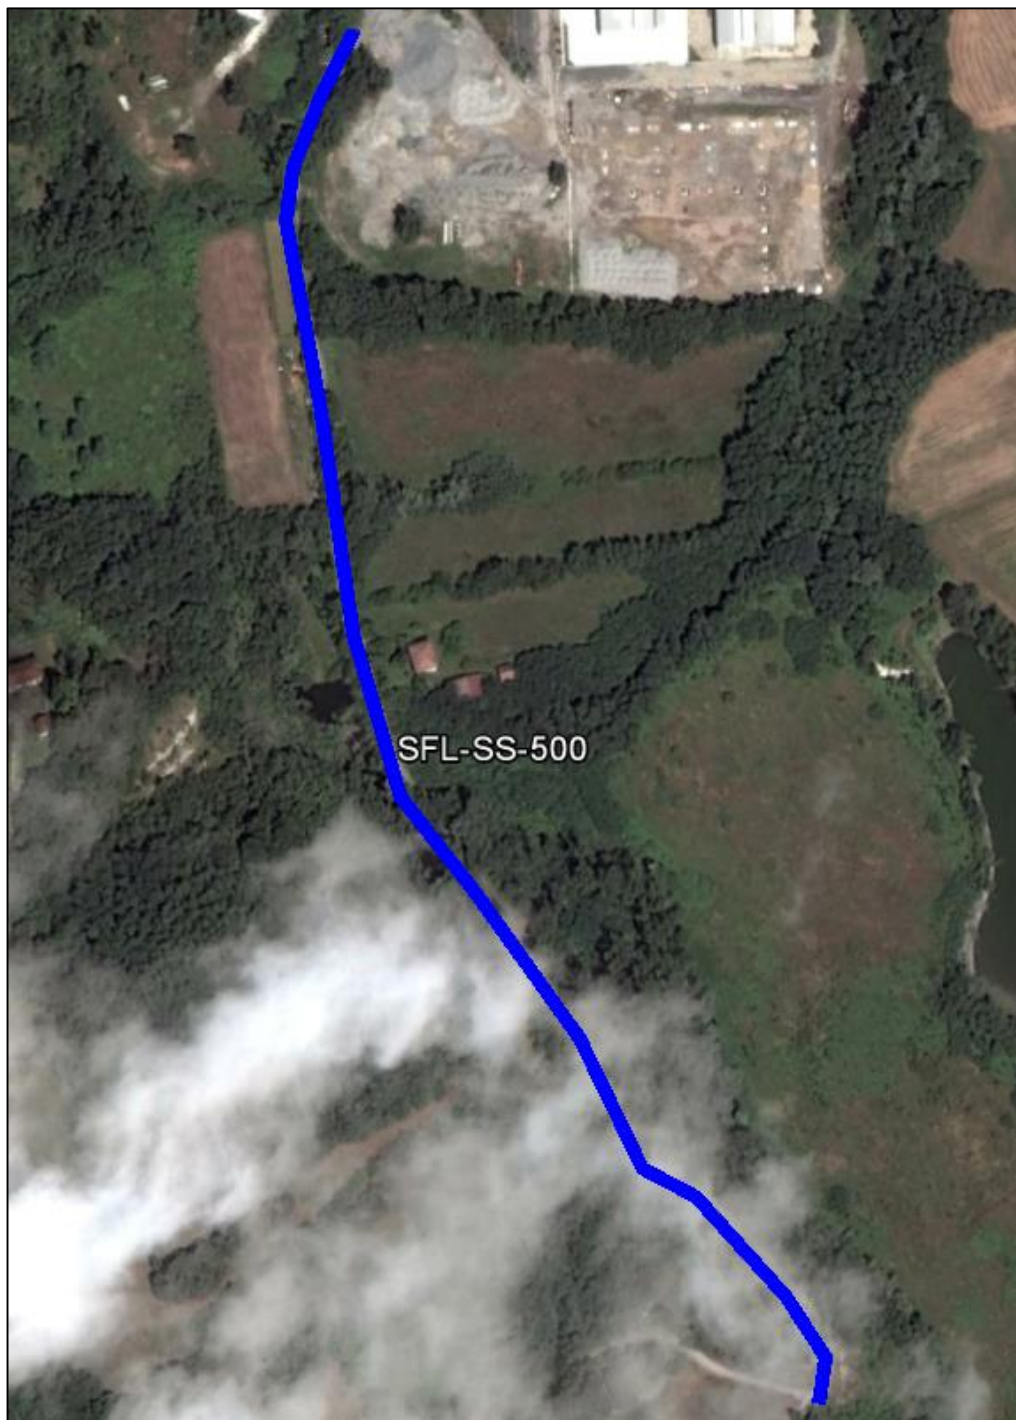
**Figura 8 - Transetto di monitoraggio effettuato per SFL-SS-500**

L'area individuata dalla stazione di monitoraggio contrassegnata come SFL-SS-500, si presenta come un'area con uno stato di manutenzione molto basso sia della viabilità che delle opere che si trovano al contorno.

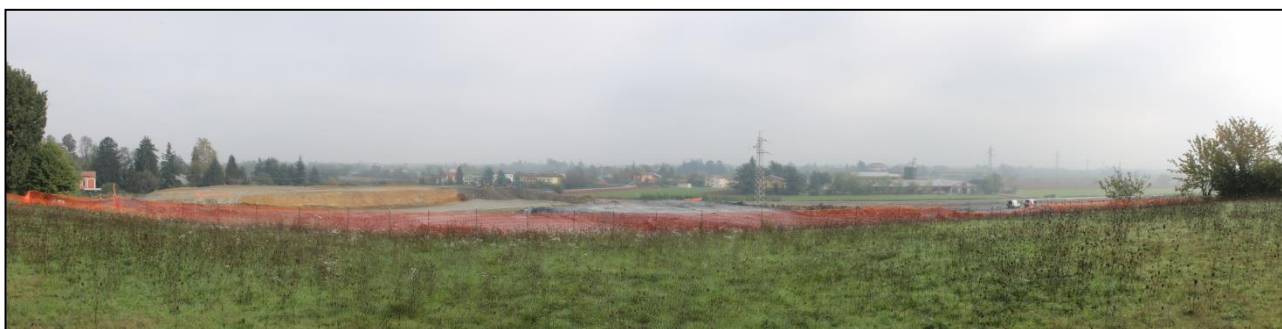
**Figura 14 - Foto 01**

È da segnalare l'importante avanzamento delle lavorazioni nella piana ad Est di via Serenella, ma che non risultano essere pienamente visibili da tale strada se non attraverso gli arbusti a bordo strada (cfr Foto 01).

È da segnalare l'importanza delle lavorazioni in atto nella piana ad Est di via Serenella.

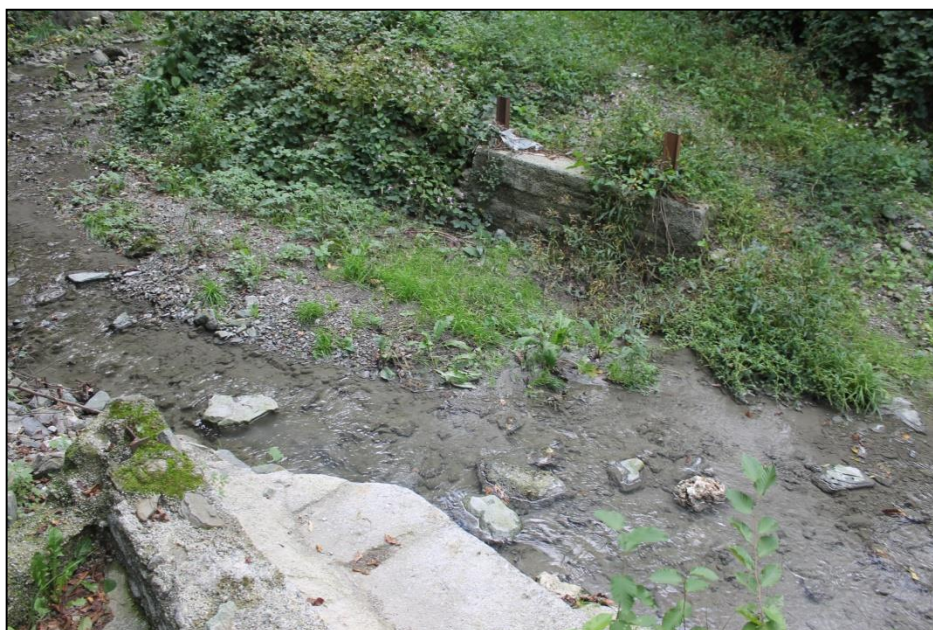
**Figura 25 - Foto 02**

Inoltre è da segnalare anche l'eliminazione della passerella in legno per l'attraversamento del rio (cfr Foto 02) che rende ancora più difficoltoso l'accesso all'area.

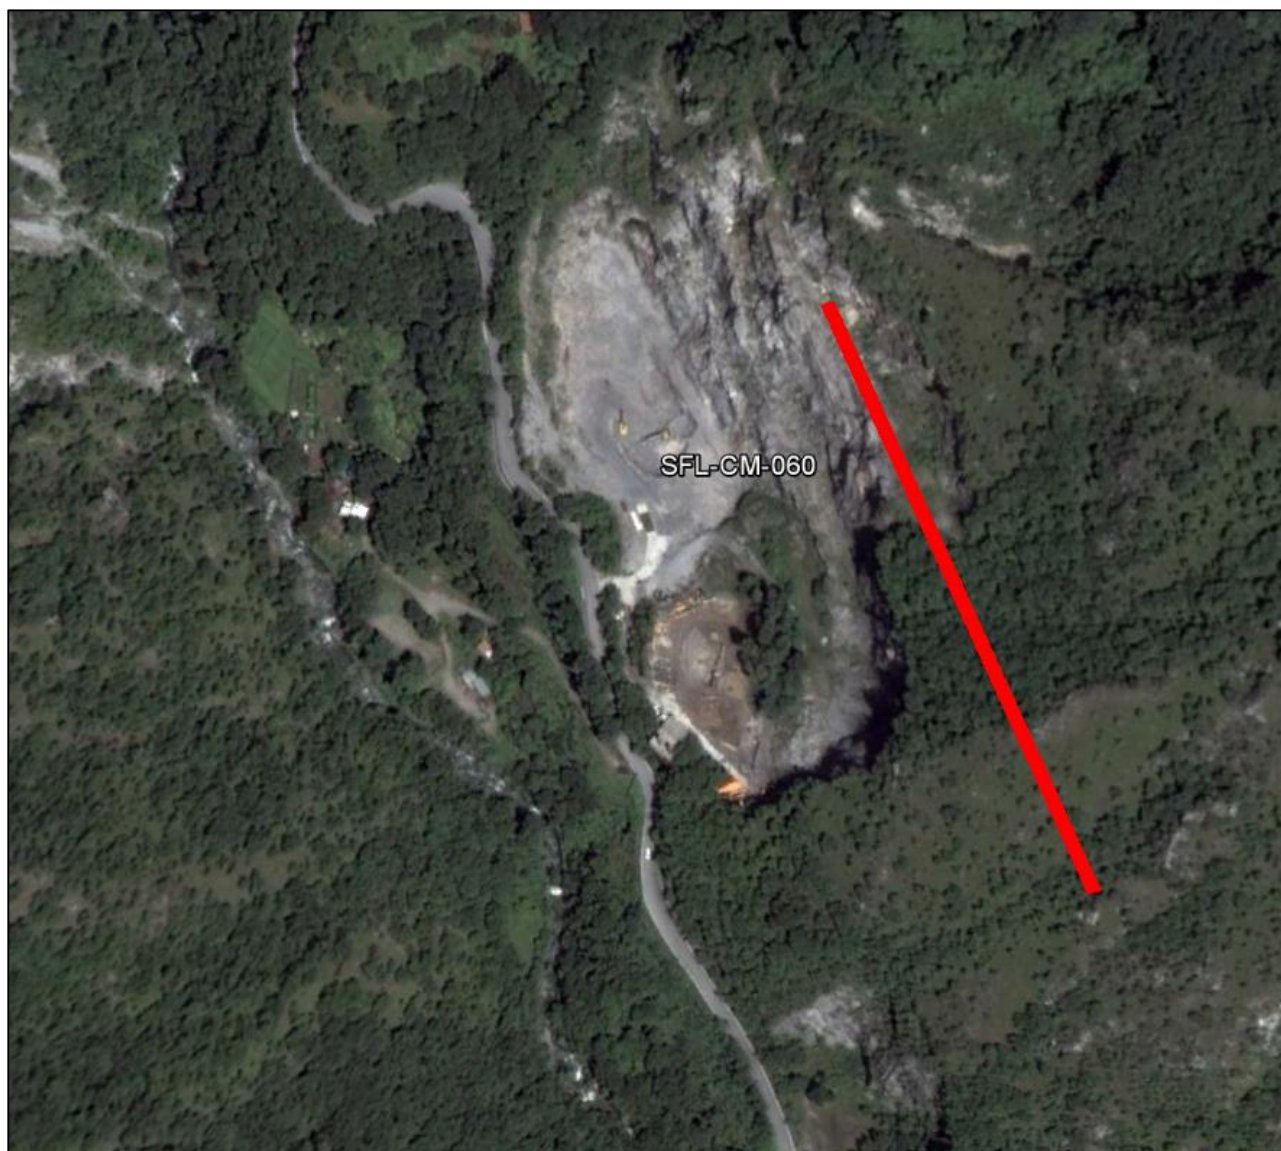
Figura 29 - Transetto di monitoraggio effettuato per SFL-CM-060

L'area oggetto di monitoraggio non risulta essere in attività, per quanto riguardano le attività di cava, ma si registrano attività di cantierizzazione e sistemazione dell'area per i futuri utilizzi di Cantiere di Servizio.

Quindi si dovrà prestare attenzione nelle diverse fasi future delle lavorazioni per poter limitare al massimo le alterazioni possibili e gli elementi di degrado permanenti.
