**TRATTA A.V./A.C. TERZO VALICO DEI GIOVI  
PROGETTO ESECUTIVO**

**Rapporto annuale 2015**

**Monitoraggio Ambientale**

**Stato fisico dei luoghi - Lotto 1**

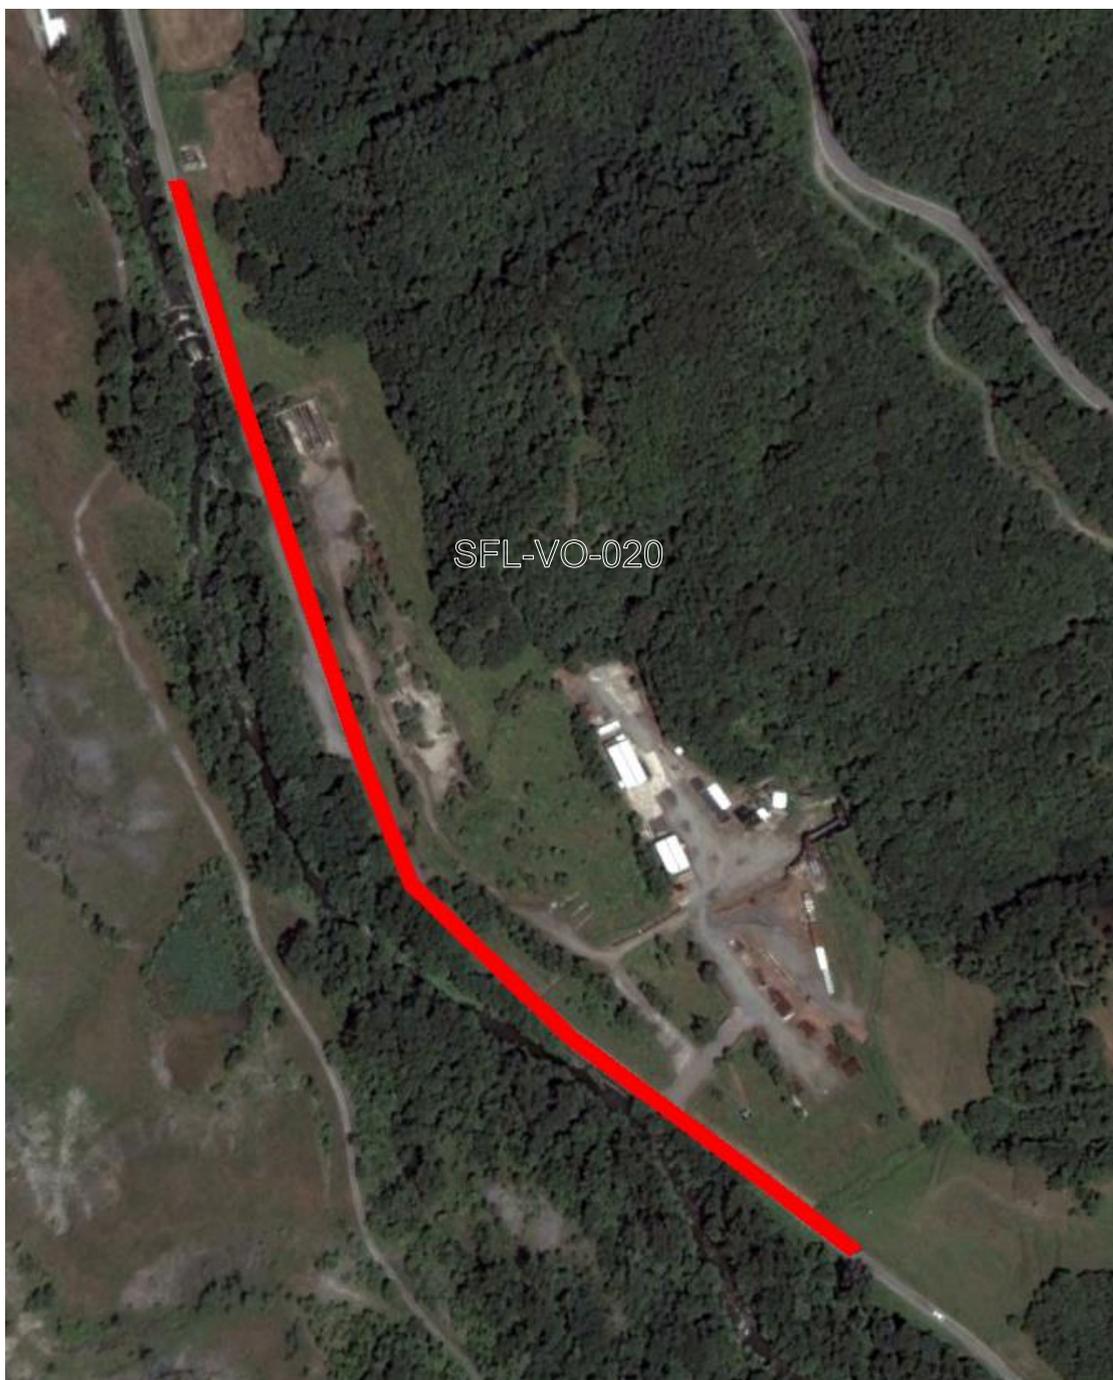
**Figura 4 - Transetto di monitoraggio effettuato per SFL-VO-020**

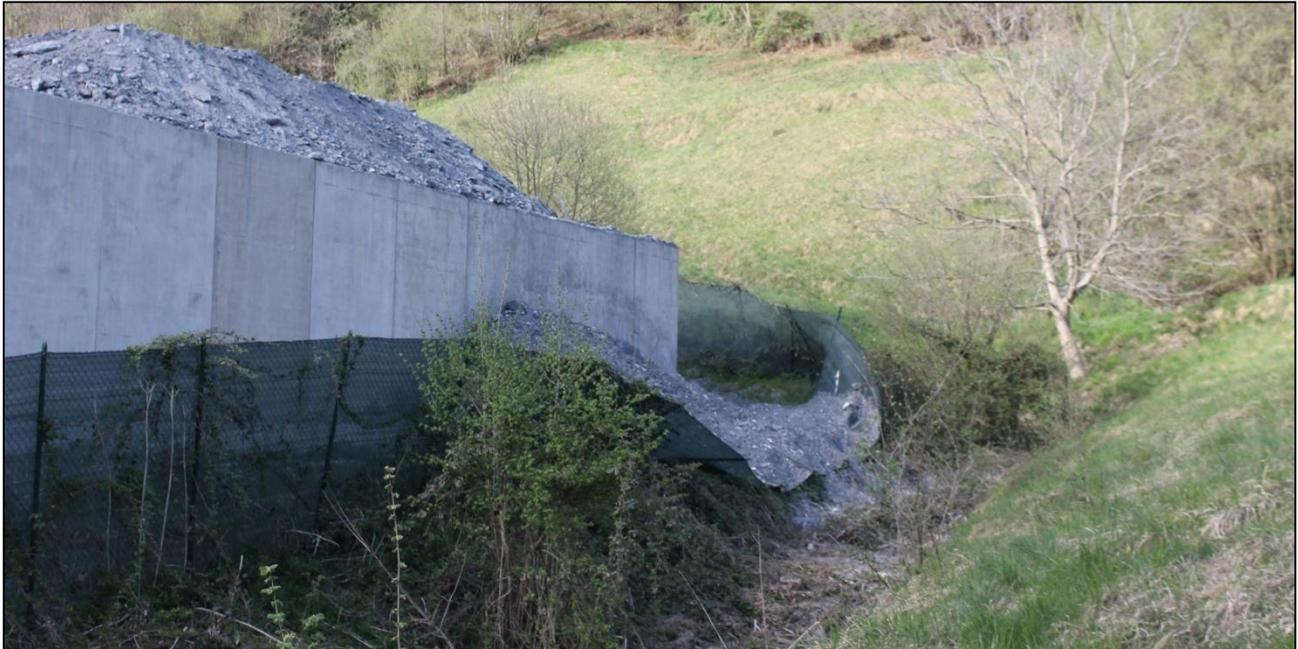
**Figura 7 - Foto 02**

recinzione è stata ripristinata come segnalato dal Committente, ma risulta che del materiale continua ad essere trasbordato fuori l'area di cantiere.

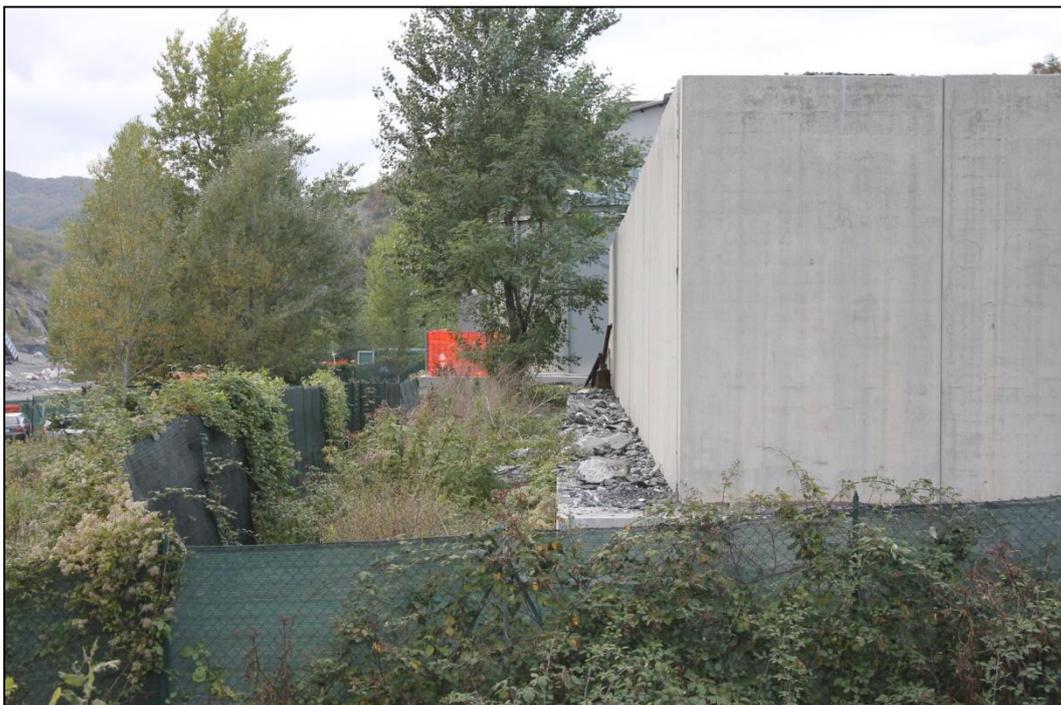
**Figura 8 - Foto 03**

A seguito della segnalazione di materiale di scavo trasbordato dello scorso report (cfr Figura 7) è stato verificato quanto riportato nelle successive figure (cfr Figura 8 e Figura 9): ovvero che la

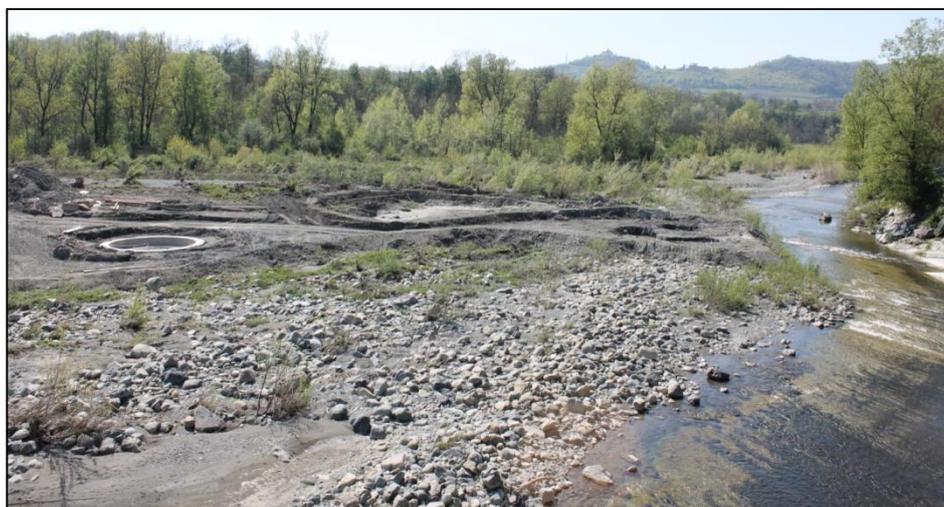
**Figura 17 – Foto 6**

Sono da segnalare però le importanti lavorazioni lungo il letto del Torrente Lemme.

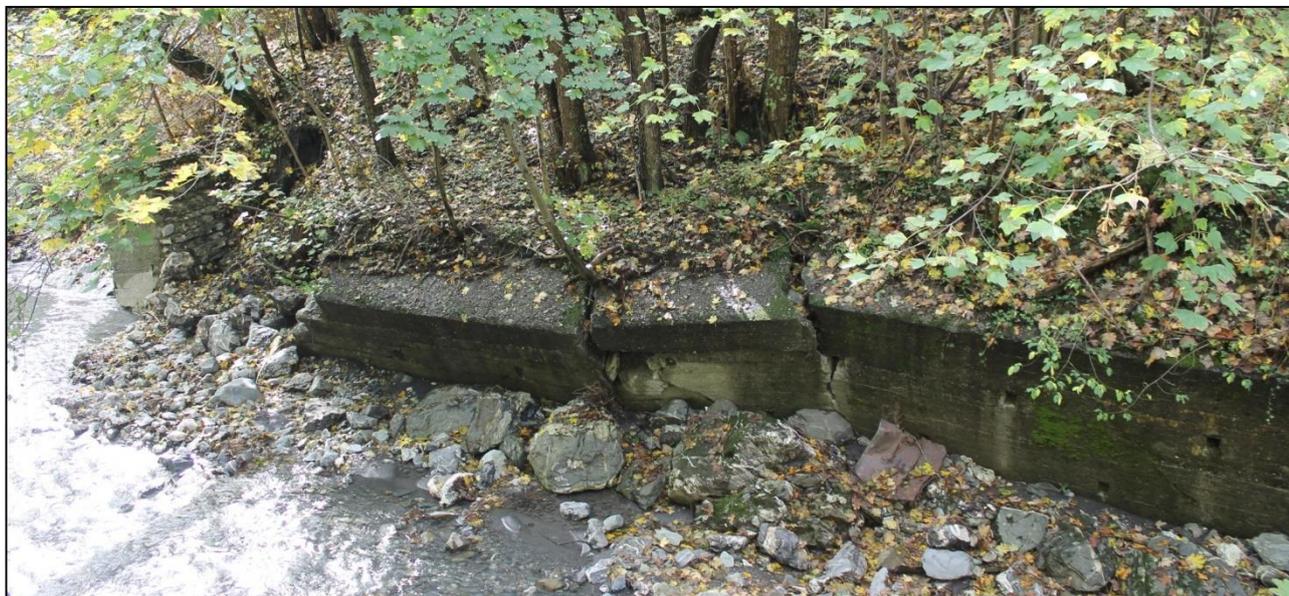
Inoltre sono da segnalare le situazioni franose lungo le sponde del Rio Traverso, che sono diffuse lungo la parte iniziale del transetto di monitoraggio, derivate dalle intense piogge invernali.

**Figura 20 – Esempio situazioni franose lungo le sponde del Rio Traverso**

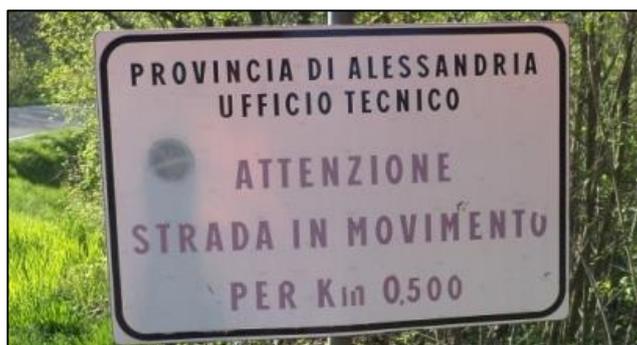
Foto G17

Il transetto è molto vario ed eterogeneo, a causa della sua estensione, ma presenta un discreto livello di manutenzione generale per le opere stradali accessorie (cordoli, guard rail, etc.). Per quanto riguarda lo stato di manutenzione del manto stradale e la sede viaria stessa, ci sono alcuni punti critici (cfr. foto G20, G21 e G22). Riguardo lo stato generale della sede stradale è da segnalare la presenza di un tratto stradale in "movimento", come evidenziato dalla cartellonistica stradale dell'ufficio tecnico della Provincia di Alessandria.

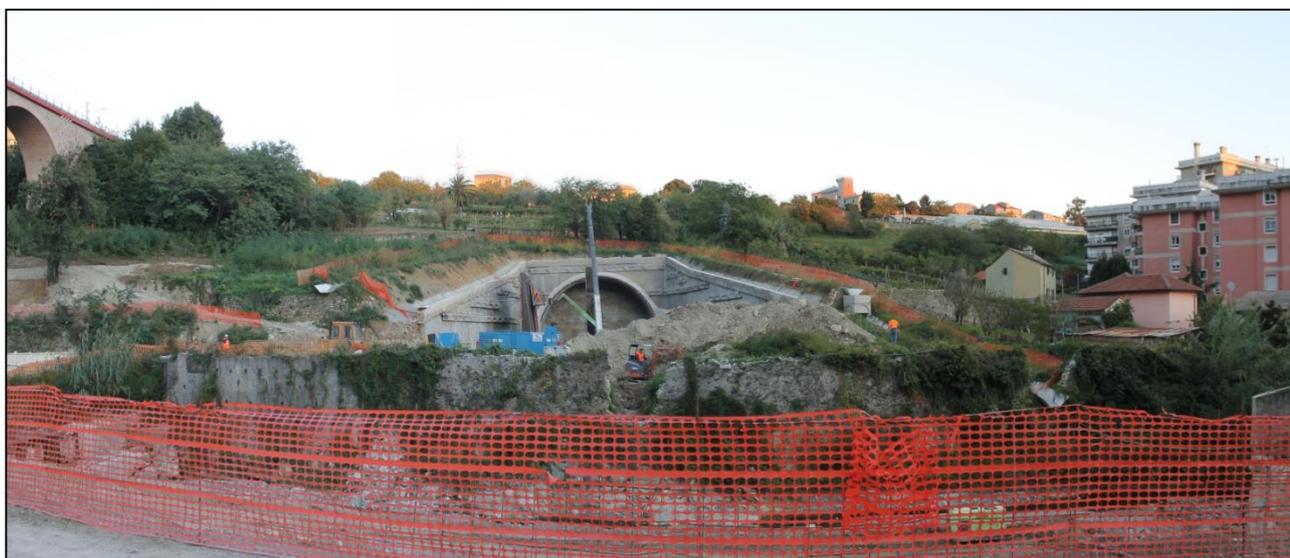
**Figura 46 – Vista sulle lavorazioni**

Per quanto riguarda la prima zona SFL-GE-02-01, ci troviamo in un'area a destinazione prevalentemente residenziale, che si trova lungo la sponda destra del torrente Chiaravagna. L'area risulta alquanto trafficata da automezzi pesanti provenienti dalla cava di calce situata al nord della stazione di monitoraggio. Nel tratto finale del transetto si sono registrate alcune demolizioni di edifici e di box auto oltre che lo sfalcio della vegetazione ripariale, operazioni che hanno reso possibile un'ampia visuale sulle lavorazioni in corso d'opera (cfr. Figura 62).

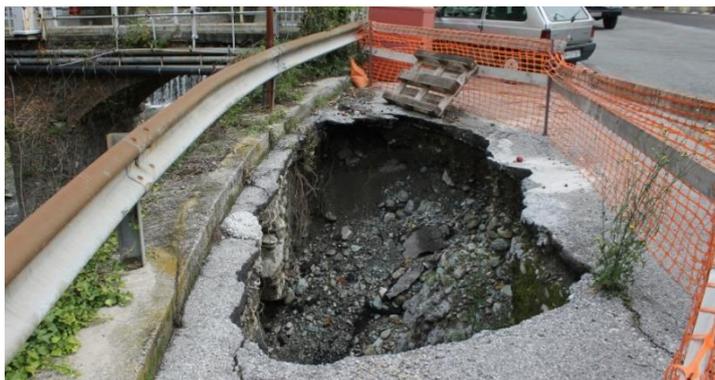
**Figura 75 – Dissesto stradale**

È da segnalare una situazione alquanto pericolosa, visibile anche nel fotogramma SX35. Tale situazione riguarda una porzione di Strada Provinciale 6 che è risultata essere franata a seguito delle forti piogge dei mesi invernali (cfr Foto 75 e 74).

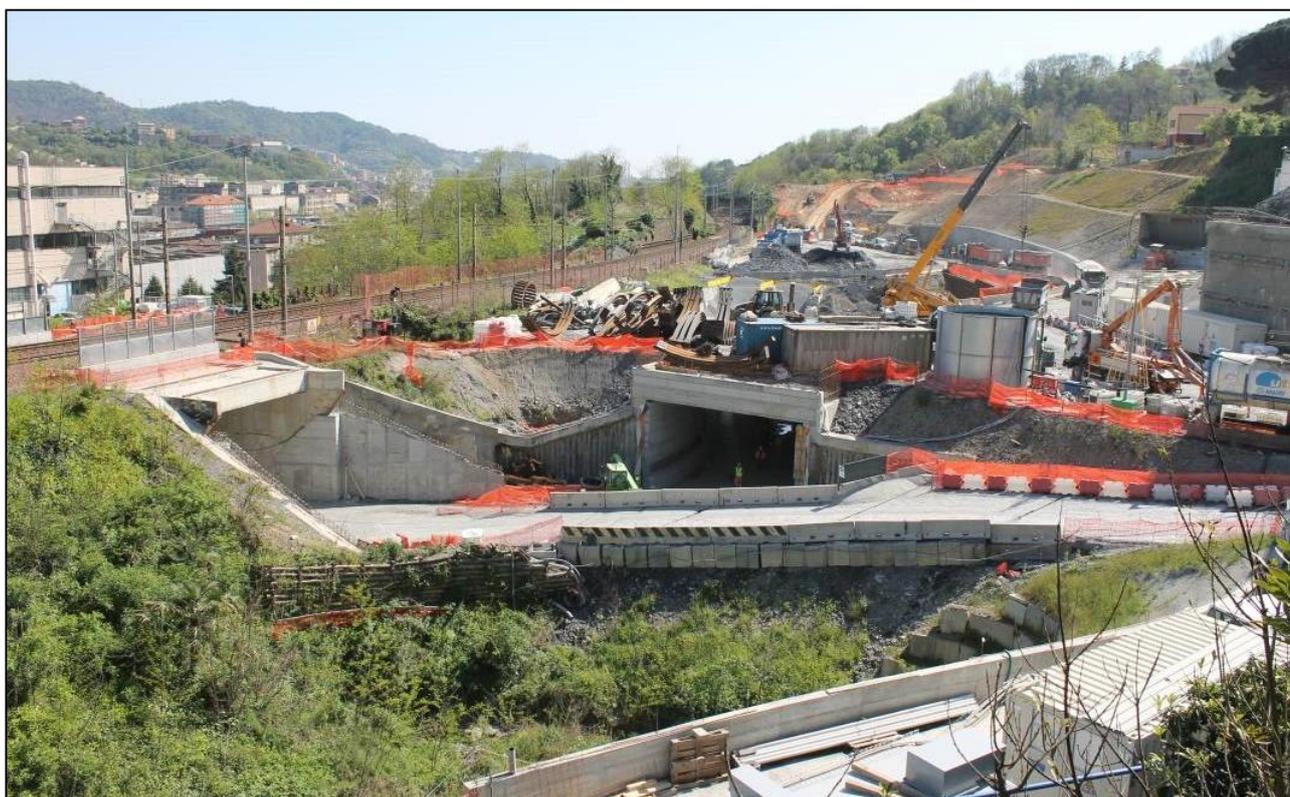
**Figura 84 - Foto 03**

Quindi si dovrà prestare attenzione nelle diverse fasi future delle lavorazioni per poter limitare al massimo le alterazioni possibili e gli elementi di degrado permanenti.
