ASR 17/07 AUTOSTRADA A3 SALERNO-REGGIO CALABRIA  
LAVORI DI AMMODERNAMENTO ED ADEGUAMENTO AL TIPO 1a DELLE NORME CNR/80  
Dal km 139+000 al km 148+000  
MACROLOTTO 3 - PARTE 1a

PIANO DI MONITORAGGIO AMBIENTALE-XLV CAMPAGNE C.O.

Componente Ambientale: **SOTTOSUOLO**

misure inclinometriche

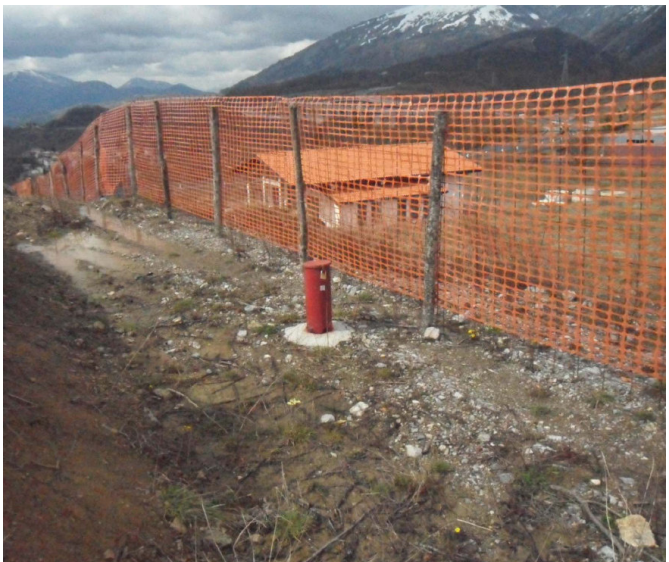
<b>Punto di misura</b>	<b>Ubicazione</b>	<b>Nord 40°04'05,19</b>
		<b>Est 15°52'07,20</b>
	<b>codice</b>	<b>Sez. Sott_piez-1</b>
	<b>Livello piezometrico medio della falda (m s.l.c.)</b>

Sull'estremità più superficiale del tubo piezometrico indicato con la sigla Sott\_piez-1 (corrispondente al punto di misura A\_Sot 1 punto di monitoraggio per l'ambiente acque sotterranee), è stato installato un manometro munito di rubinetto di sfiato, al fine di misurare le variazioni di pressione dei gas rilevati all'interno del foro; per tale motivo, le misurazioni previste all'interno del suddetto piezometro, non sono state eseguite.

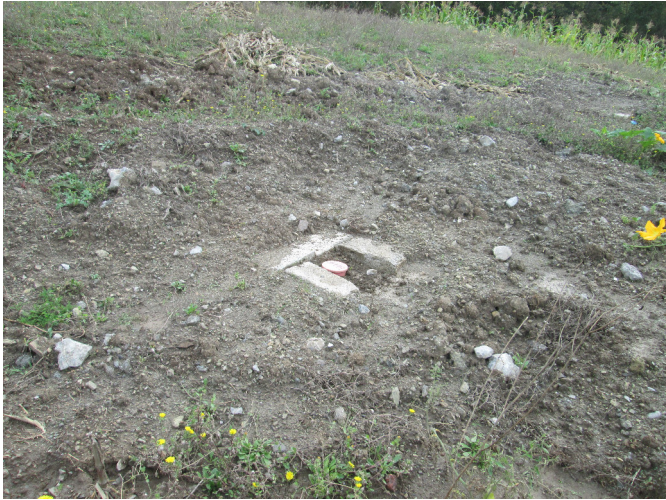
<b>Punto di misura</b>	<b>Ubicazione</b>	Nord 40°01'35,08
		Est 15°52'41,82
	<b>codice</b>	Sez. Sott_piez-3
	<b>Livello piezometrico medio della falda (m s.l.c.)</b>

Sul piezometro in esame, ripristinato in data 10/10/2013, non è stato possibile eseguire la misura prevista in quanto, i proprietari del terreno su cui insiste il piezometro, non danno il permesso per accedere. Pertanto le misure sono momentaneamente sospese.

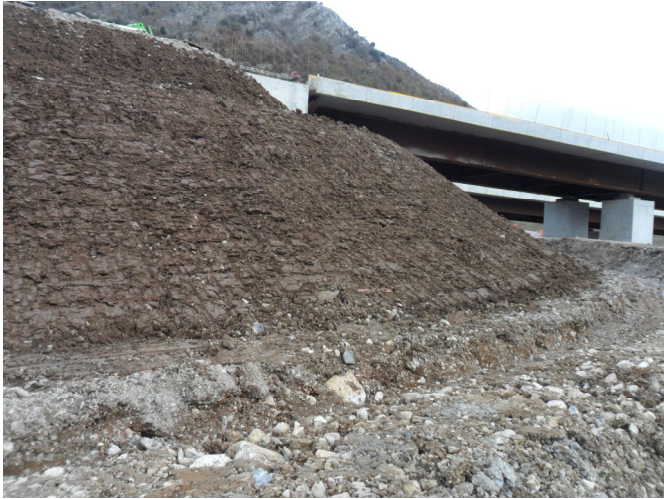
<b>Punto di misura</b>	<b>Ubicazione</b>	Nord 40°01'34,57
		Est 15°52'35,46
	<b>codice</b>	Sez. Sott_piez-5
	<b>Livello piezometrico medio della falda (m s.l.c.)</b>

Non è stato possibile eseguire la misura in quanto, il tubo piezometrico, è stato distrutto durante il rifacimento della scarpata autostradale.

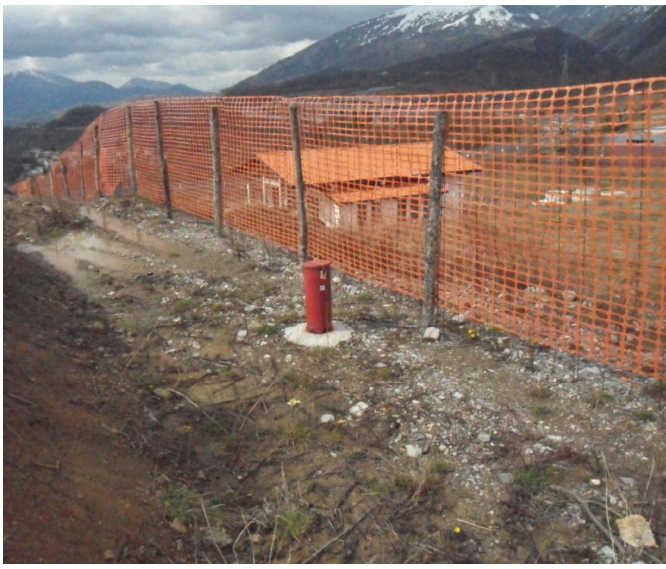
<b>Punto di misura</b>	<b>Ubicazione</b>	<b>Nord 40°04'05,19</b>
		<b>Est 15°52'07,20</b>
	<b>codice</b>	<b>Sez. Sott_piez-1</b>
	<b>Livello piezometrico medio della falda (m s.l.c.)</b>

operatore	Dott. A. Grispino Dott. R. Costa	
	data		
	ora		
	quota	880.366 m s.l.m.	
<p><b>Note:</b> Condizioni meteo:</p> <p><b>PERCORSO:</b> Dalla A3 uscire allo svincolo di Lauria Nord, quindi immettersi sulla SS 104 per C/da Pecorone (Lauria) e proseguire per 500 metri. Svolta a sinistra e seguire per l'ex capannone di "Sesa Cucine".</p>

Sull'estremità più superficiale del tubo piezometrico indicato con la sigla Sott\_piez-1 (corrispondente al punto di misura A\_Sot 1 punto di monitoraggio per l'ambiente acque sotterranee), è stato installato un manometro munito di rubinetto di sfiato, al fine di misurare le variazioni di pressione dei gas rilevati all'interno del foro; per tale motivo, le misurazioni previste all'interno del suddetto piezometro, non sono state eseguite.

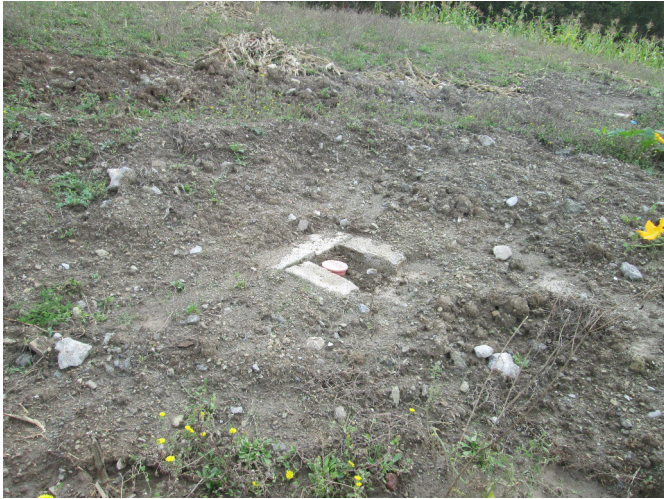
<b>Punto di misura</b>	<b>Ubicazione</b>	Nord 40°01'35,08
		Est 15°52'41,82
	<b>codice</b>	Sez. Sott_piez-3
	<b>Livello piezometrico medio della falda (m s.l.c.)</b>

operatore	Dott. A. Grispino Dott. R. Costa	
	data		
	ora		
	quota	753.3645 m s.l.m.	
<p><b>Note:</b> Condizioni meteo:  <b>PERCORSO:</b> Dalla A3 uscire allo svincolo di Lauria Sud, quindi immettersi sulla SS 19 in direzione Lauria e proseguire per 500 metri; svoltare a destra in prossimità della concessionaria Citroën e proseguire per 300 metri; scendendo verso il viadotto, sulla destra è ubicata un'abitazione presso la quale si trova il piezometro.</p>

Sul piezometro in esame, ripristinato in data 10/10/2013, non è stato possibile eseguire la misura prevista in quanto, i proprietari del terreno su cui insiste il piezometro, non danno il permesso per accedere. Pertanto le misure sono momentaneamente sospese.

Note: 1) Sul sott\_piez\_3 non possono essere effettuate misure in quanto, i sig. Chiarello, non danno il permesso di entrare nella loro proprietà. 2) Il sott\_piez\_4 risulta essere ricoperto dal materiale derivante dalla demolizione del vecchio cavalcavia e pertanto non è possibile effettuare misure. 3) Il sott\_piez\_5, ripristinato in data 29/10/2013, è stato nuovamente danneggiato durante il rifacimento della scarpata e pertanto non possono essere eseguite le misure previste

Nota : Sul sott\_piez\_3 non possono essere effettuate misure in quanto, i sig. Chiarello, non danno il permesso di entrare nella loro proprietà e pertanto le misure saranno effettuate sul piezometro PZ09 ubicato nella area adiacente

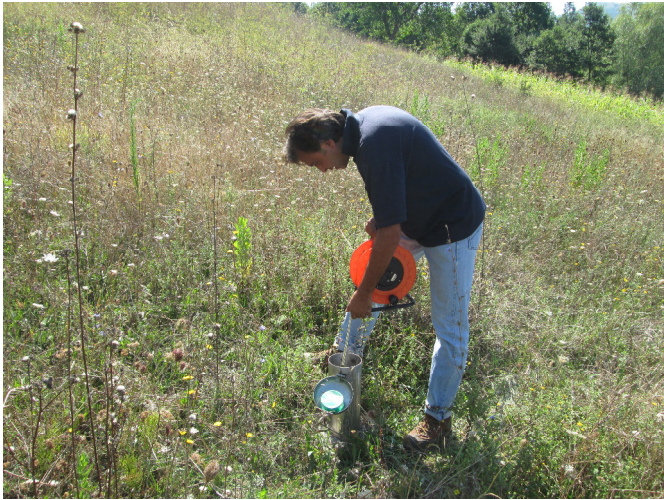
<b>Punto di misura</b>	<b>Ubicazione</b>	Nord 40°01'31,10''
		Est 15°52'42,98''
	<b>codice</b>	PZ09
	<b>Livello piezometrico medio della falda (m s.l.c.)</b>	2.62

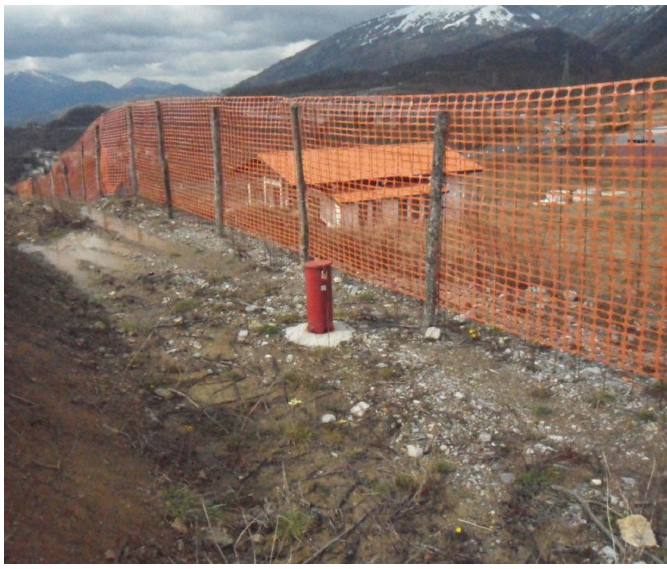
<b>Punto di misura</b>	<b>Ubicazione</b>	<b>Nord 40°04'05,19</b>
		<b>Est 15°52'07,20</b>
	<b>codice</b>	<b>Sez. Sott_piez-1</b>
	<b>Livello piezometrico medio della falda (m s.l.c.)</b>

<b>operatore</b>	Dott. A. Grispino Dott. R. Costa	
	<b>data</b>		
	<b>ora</b>		
	<b>quota</b>	880.366 m s.l.m.	
<p><b>Note:</b> Condizioni meteo:</p> <p><b>PERCORSO:</b> Dalla A3 uscire allo svincolo di Lauria Nord, quindi immettersi sulla SS 104 per C/da Pecorone (Lauria) e proseguire per 500 metri. Svolta a sinistra e seguire per l'ex capannone di "Sesa Cucine".</p>

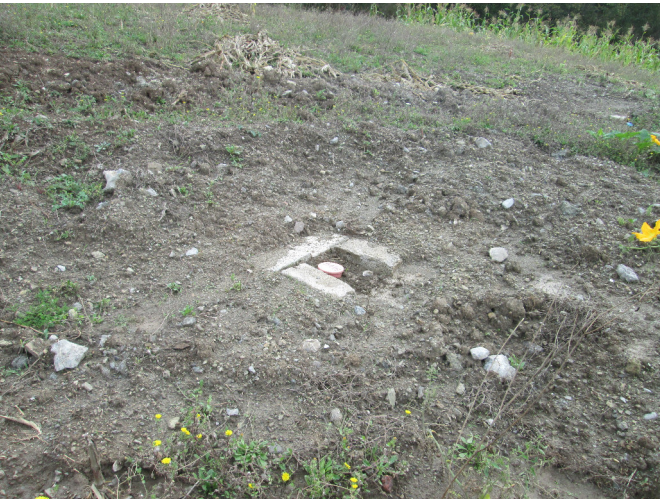
<b>Punto di misura</b>	<b>Ubicazione</b>	Nord 40°01'35,08
		Est 15°52'41,82
	<b>codice</b>	Sez. Sott_piez-3
	<b>Livello piezometrico medio della falda (m s.l.c.)</b>

operatore	Dott. A. Grispino Dott. R. Costa	
	data		
	ora		
	quota	753.3645 m s.l.m.	
<b>Note:</b> Condizioni meteo: <b>PERCORSO:</b> Dalla A3 uscire allo svincolo di Lauria Sud, quindi immettersi sulla SS 19 in direzione Lauria e proseguire per 500 metri; svoltare a destra in prossimità della concessionaria Citroën e proseguire per 300 metri; scendendo verso il viadotto, sulla destra è ubicata un'abitazione presso la quale si trova il piezometro.

Sul piezometro in esame, ripristinato in data 10/10/2013, non è stato possibile eseguire la misura prevista in quanto, i proprietari del terreno su cui insiste il piezometro, non danno il permesso per accedere. Pertanto le misure sono momentaneamente sospese.

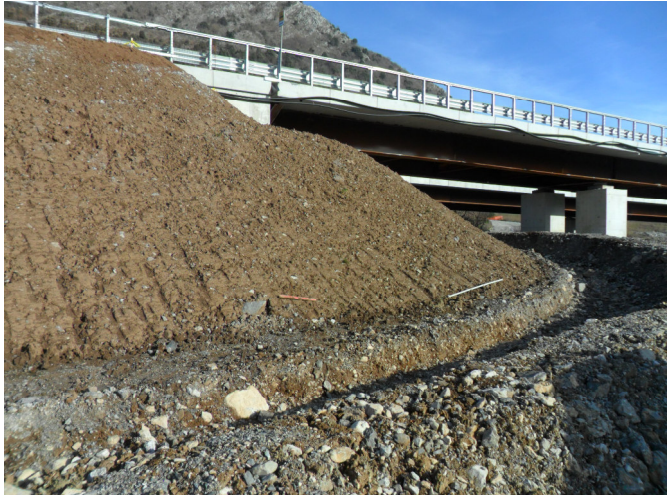
<b>Punto di misura</b>	<b>Ubicazione</b>	Nord 40°01'34,57
		Est 15°52'35,46
	<b>codice</b>	Sez. Sott_piez-5
	<b>Livello piezometrico medio della falda (m s.l.c.)</b>

operatore	Dott. A. Grispino Dott. R. Costa	
	data		
	ora		
	quota	739,01 m s.l.m.	
<p><b>Note:</b> Condizioni meteo:</p> <p><b>PERCORSO:</b> Dalla A3 uscire allo svincolo di Lauria Sud, quindi immettersi sulla SS 19 in direzione Lauria e proseguire per 500 metri; svoltare a destra in prossimità della concessionaria Citroën e proseguire per 300 metri; scendere e oltrepassare il viadotto Piano della menta dove a destra è ubicato il piezometro.</p>

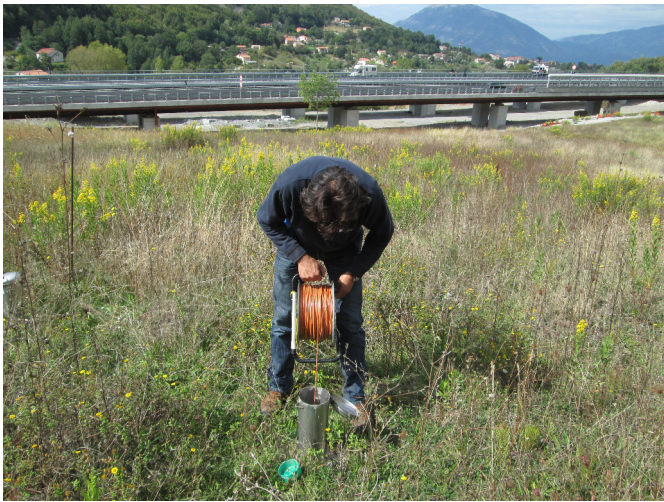
<b>Punto di misura</b>	<b>Ubicazione</b>	Nord 40°01'31,10''
		Est 15°52'42,98''
	<b>codice</b>	PZ09
	<b>Livello piezometrico medio della falda (m s.l.c.)</b>	2.86
