Elettrodotto 380kV DT "Udine Ovest - Redipuglia"

PIANO DI MONITORAGGIO AMBIENTALE

MONITORAGGIO FAUNA
II° Report - Corso opera

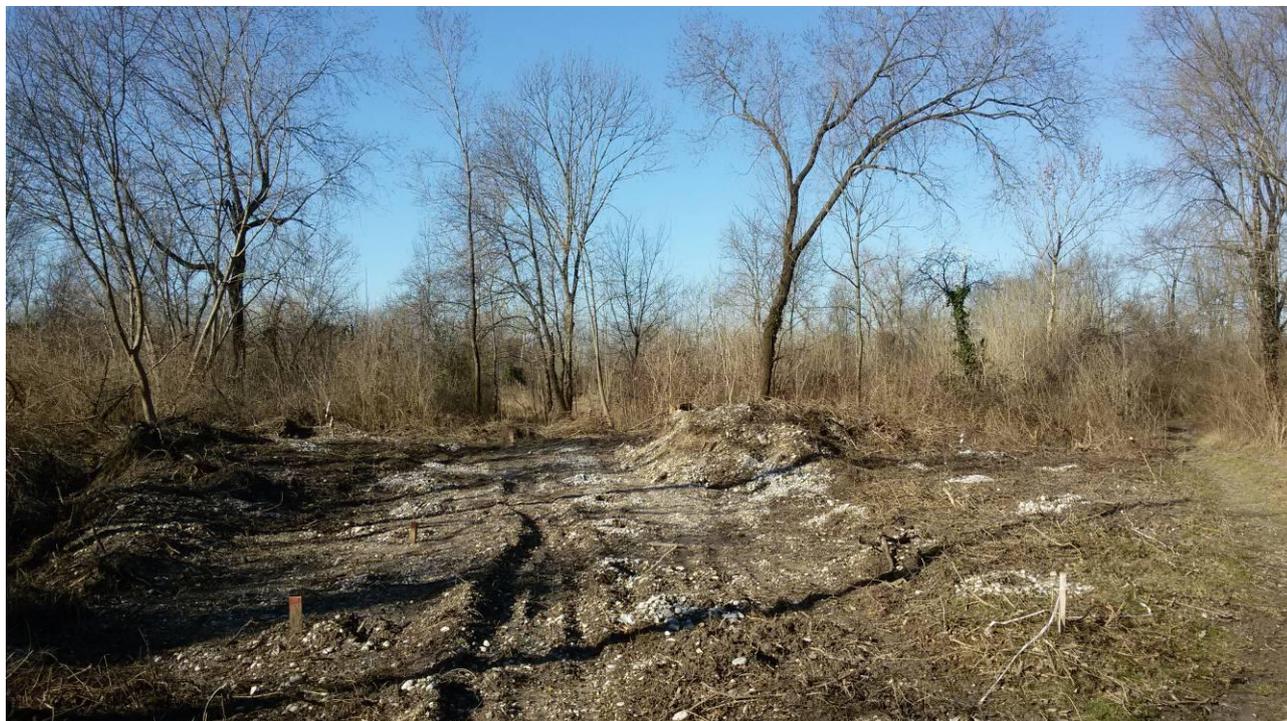
Area di riemersione TOC: il sito è localizzato in vicinanza alla esistente viabilità forestale. Si tratta di una superficie di circa 15 x 15 m² completamente disboscata. Si ritiene che l'impatto sulla componente faunistica sia secondario e simile a quello di un intervento di pulitura e taglio legname, già periodicamente praticato nell'area. Si tratta di area con copertura vegetale non coerente, che vede già l'alternarsi di zone con fitta vegetazione (soprattutto a rovo, con abbondante presenza di edera sui fusti di maggiori dimensioni) e aree più aperte, quindi con presenza di diffuse situazioni ecotonali e caratterizzata da una elevata resilienza. La stessa area è del resto già stata interessata da precedenti interventi di taglio, effettuati da privati, che ne hanno già in precedenza intaccato l'integrità ambientale.

Foto 1-1. Area di riemersione TOC interessata dall'asportazione della copertura vegetale. Sulla destra della foto è visibile la viabilità forestale preesistente.

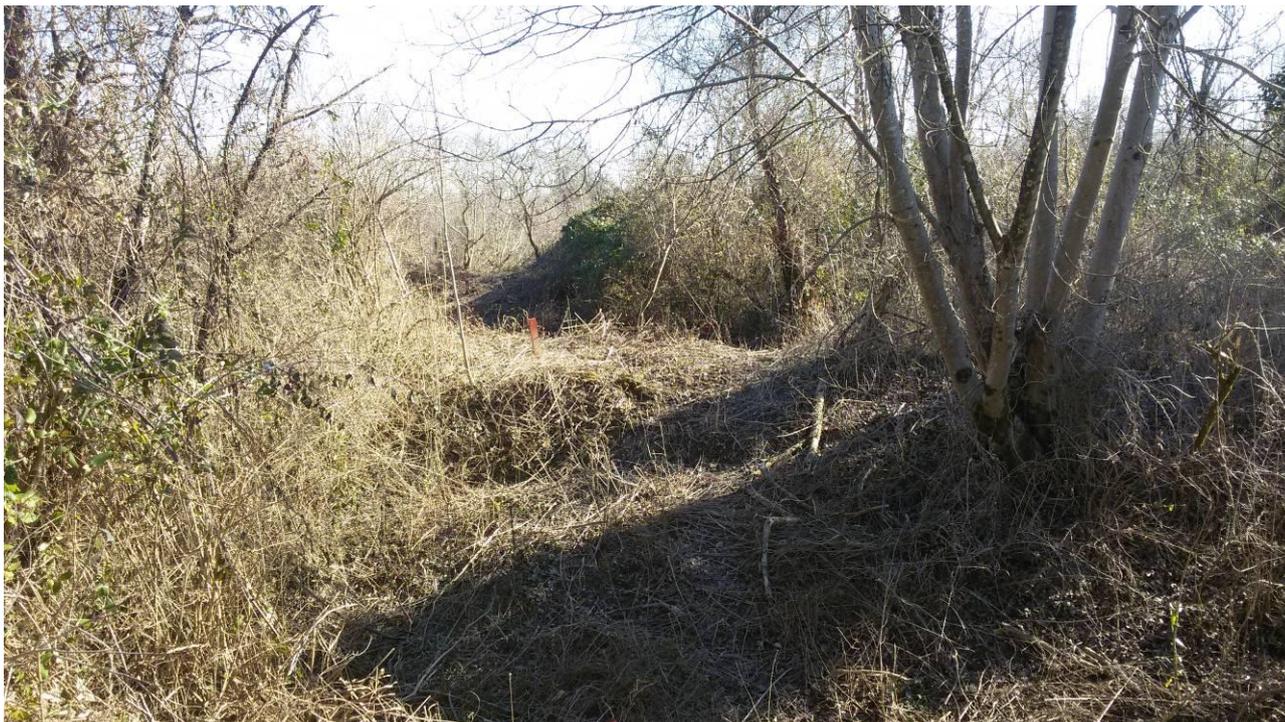
Eliminazione della copertura vegetale in corrispondenza del tratto interrato: si è constatato che in corrispondenza del tratto interrato è stato effettuato il taglio della copertura vegetale arbustiva, mantenendo gli alberi e gli arbusti più grandi. La fascia interessata ha una larghezza di circa 2,5 m (finalizzata ad ispezioni pedonali addetto con sonda). Le operazioni sono state effettuate da operatori a piedi e con l'uso di attrezzature manuali. Per tale intervento valgono le considerazioni già riportate per l'area di riemersione T.O.C. e cioè che l'impatto sulla componente faunistica sia secondario, simile a quello di un intervento di pulitura e taglio legname, già periodicamente praticato nell'area e soggetto a rapida resilienza.

Foto 1-2. Pulizia sodaglie a rovo sovrastanti il tratto interrato in TOC della linea elettrica.

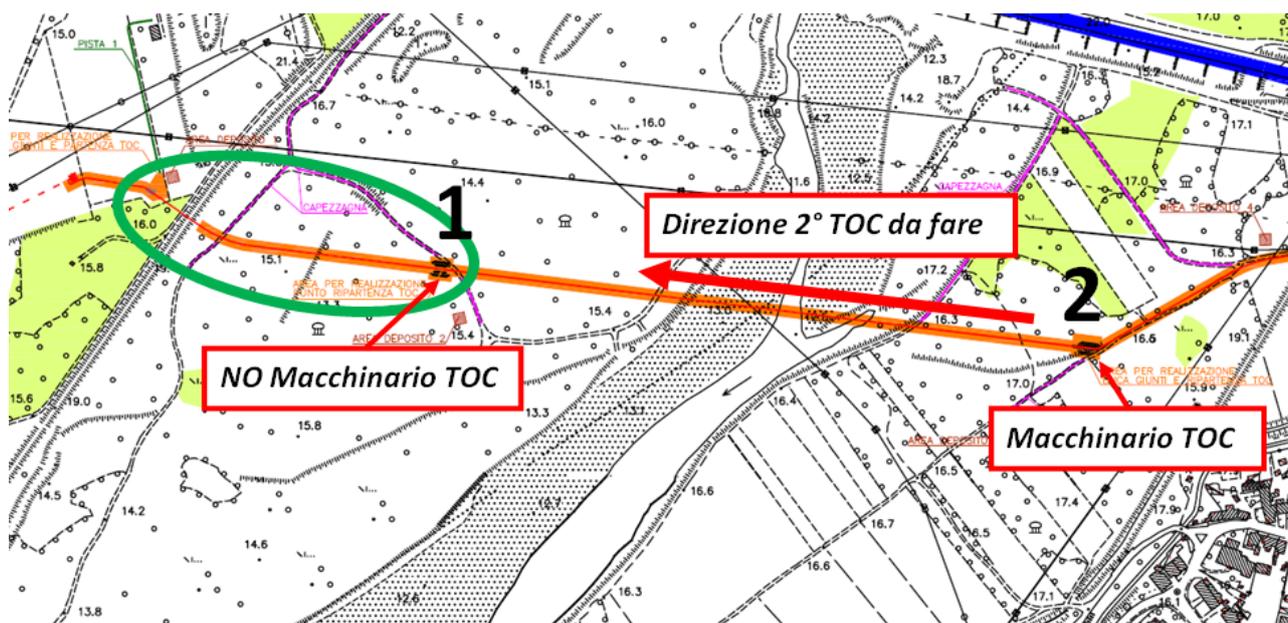
A livello logistico e di organizzazione e tempistica del cantiere ad oggi è in conclusione la T.O.C. in destra orografica che termina nel punto 1 della figura seguente (cerchiata in verde).

- il minicantiere di ripartenza T.O.C. dal punto 2 al punto 1;
- la pulizia delle sodaglie a rovo della fascia interessata dal cavo interrato nel tratto tra il punto 2 ed il punto 1 (in fase di ultimazione);
- l'utilizzo della viabilità di servizio con mezzi motorizzati e le aree di deposito temporaneo (Figura 1-3).

Figura 1-3. Estratto cartografico dell'area di intervento

Per quanto riguarda le lavorazioni mancanti si segnala la seconda tratta di attraversamento per la quale è stato suggerito alla ditta incaricata delle lavorazioni di operare, salvo eventuali complicazioni in fase esecutiva, seguendo la direzione punto 2-punto 1 per fare in modo che il punto 1 venga utilizzato esclusivamente come area di "arrivo TOC" evitando l'utilizzo nello stesso del macchinario di scavo. Così facendo viene significativamente ridotto l'impatto del cantiere in quel punto che risulta quello maggiormente sensibile.

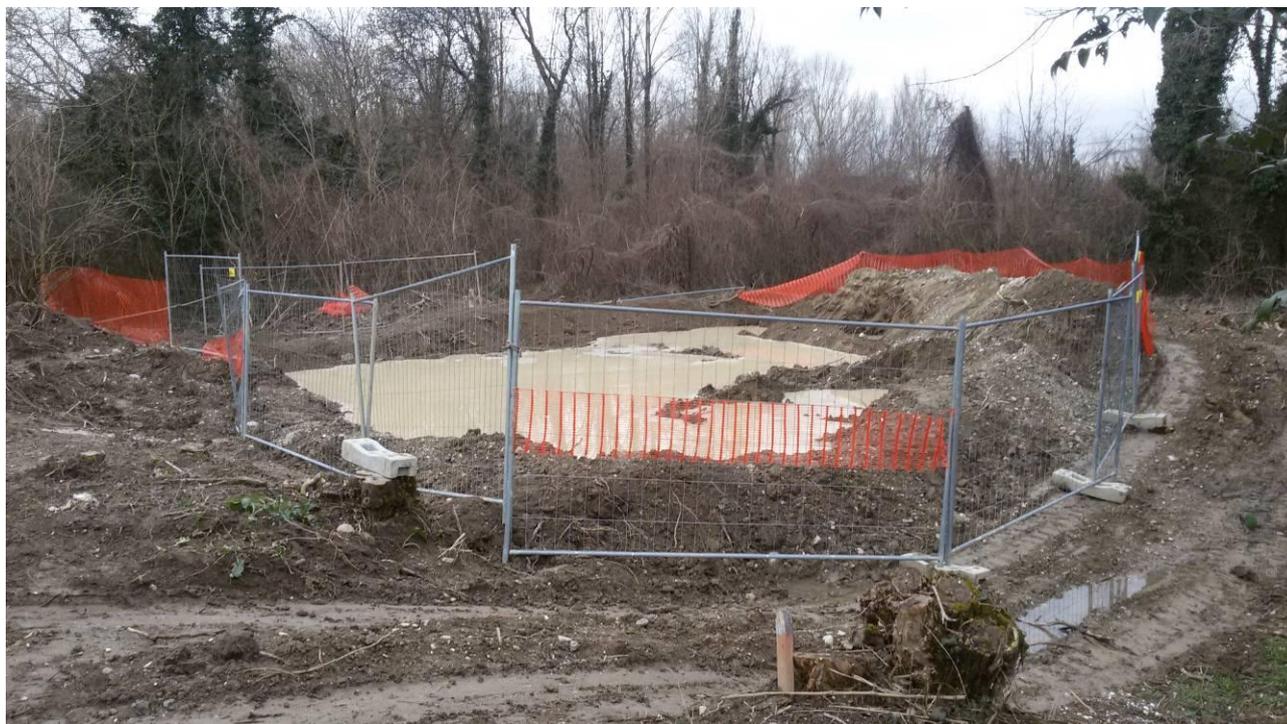
Attualmente nel minicantiere di ripartenza T.O.C. in sponda sinistra (Foto 1-) è già iniziata la pulizia delle sodaglie a rovo della fascia interessata dal cavo interrato, attività che potrebbe arrecare disturbo se effettuata in periodo prossimo ad aprile.

Foto 1-2. Minicantiere di ripartenza T.O.C. in area golenale sinistra del Fiume Isonzo.

Si suggerisce in ogni caso di terminare le operazioni preparatorie di taglio della vegetazione arbustiva entro aprile in modo che le attività maggiormente rumorose vengano in questo modo anticipate;
