Elettrodotto 380kV DT "Udine Ovest - Redipuglia"

PIANO DI MONITORAGGIO AMBIENTALE

MONITORAGGIO VEGETAZIONE

II° Report - Corso Opera

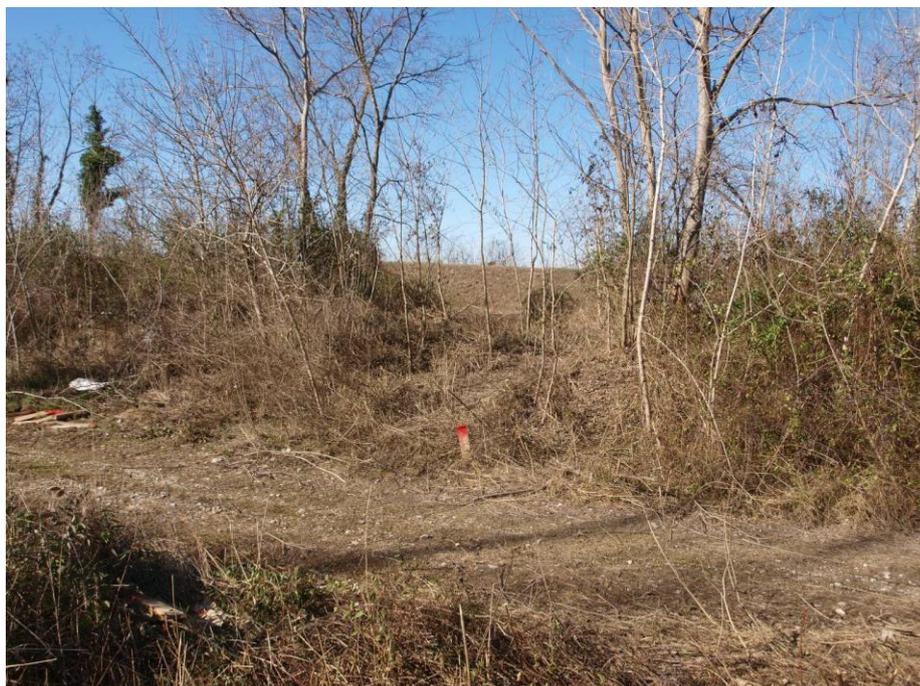
Le piste sterrate (tutte già preesistenti ai lavori di cantiere) percorse durante i sopralluoghi risultano essere in ottime condizioni di percorribilità; alcuni tagli di lieve entità sono stati effettuati per mantenere sgombro il passaggio ai mezzi meccanici.

Foto 1: dalla capezzagna verso l'argine destro dell'Isonzo

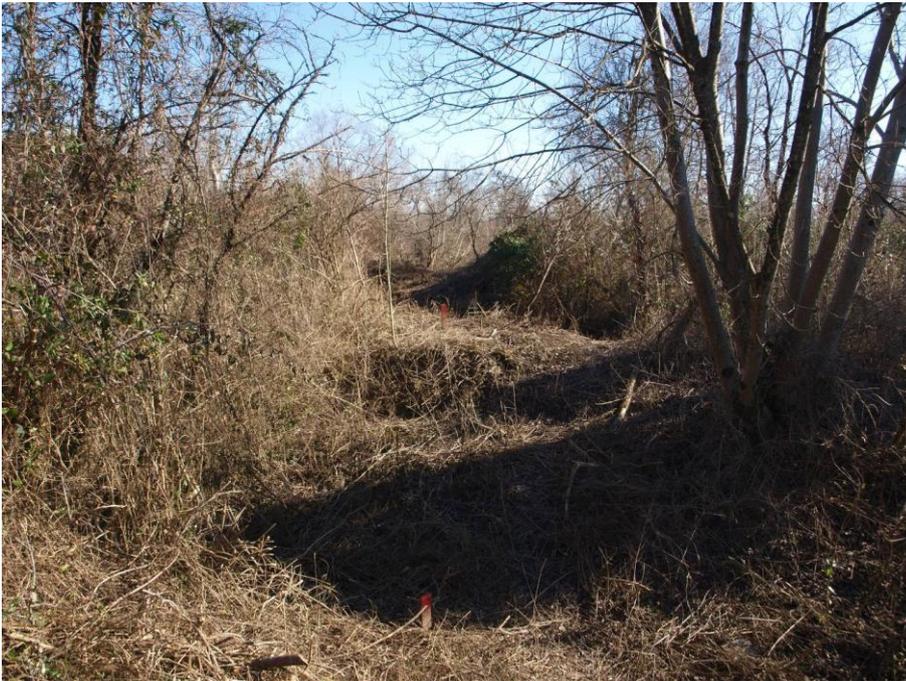
Foto 2: dalla capezzagna verso il punto di ripartenza TOC

Sono state oggetto di potatura specie arbustive a lato pista ascrivibili ad un bosco golenale in parte ruderalizzato, con connotazione di saliceto a *Salix eleagnos*, con elevata presenza di *Acer negundo*, *Cornus sanguinea* ed *Hedera helix*.

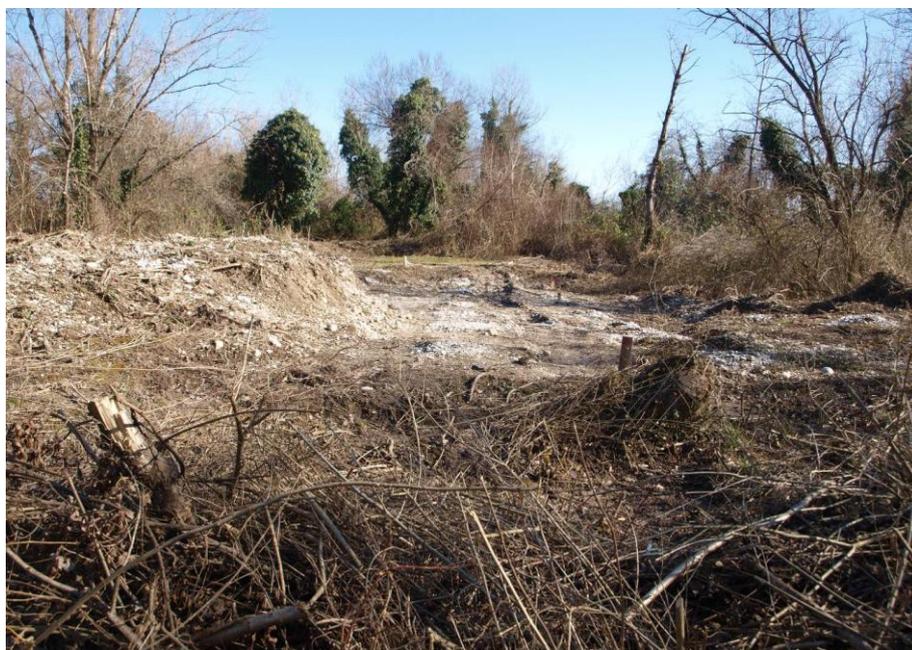
Si nota la presenza di una ceppaia di robinia (tagliata per sgomberare l'area di cantiere) Ø 25cm, unico albero presente nell'area.

Foto 8: Zona ripartenza TOC (fronte Isonzo)

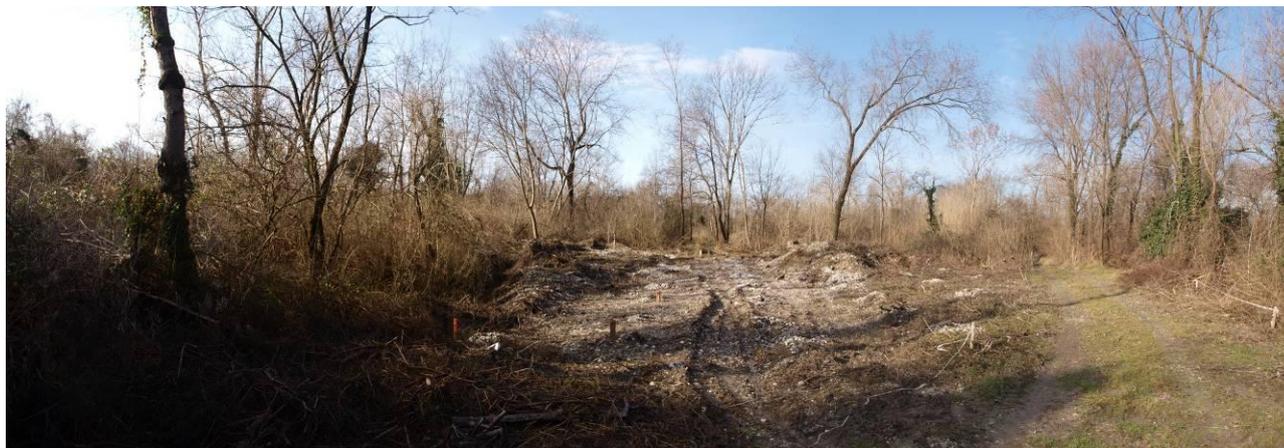
Questa zona corrisponde alle future aree di occupazione temporanea e permanente sul lato ovest della viabilità esistente. Pur essendo compresa nella categoria BU5 (Boschi ripari planiziali dominati da *Salix alba* e/o *Populus nigra*, *Salicetum albae*) si presenta come un vasto spazio disboscato sul lato destro della pista di accesso; sono presenti numerose buche derivanti da sondaggi di rilevamento di materiale bellico; il materiale tagliato risulta già prelevato tranne alcune ramaglie accumulate nella zona ovest. L'attiguo bosco golenale ruderalizzato, risulta più simile ad un robinieto misto a sodaglie a *Rubus ulmifolius* ed *Amorpha fruticosa* che ad un vero salici populeto.

Pan 1: zona ripartenza TOC (spalle Isonzo)

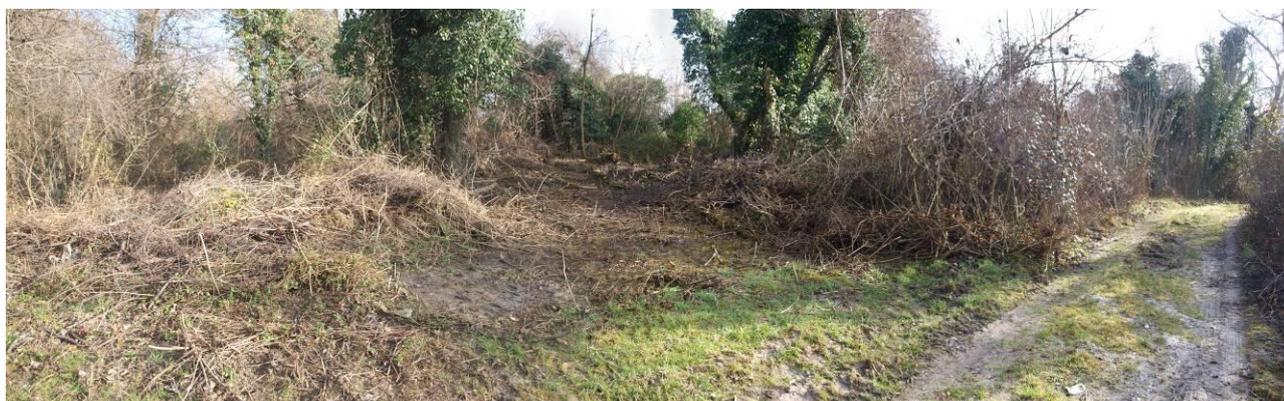
Pan 2: zona ripartenza TOC; il taglio della vegetazione verso l'Isonzo non è ancora stato completato

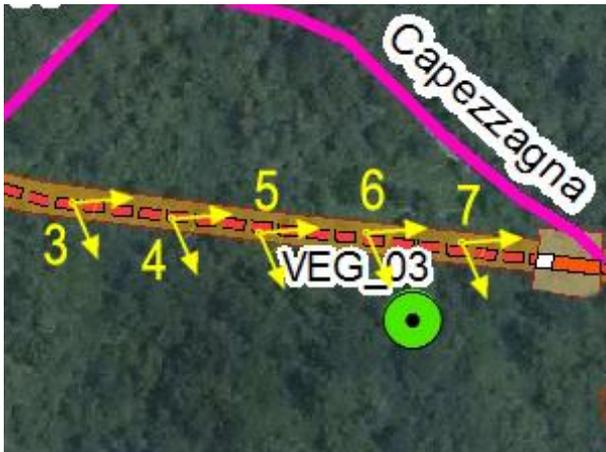
La zona di taglio della vegetazione larga da 2 a 2,5m è stata creata per permettere il transito pedonale degli operatori provvisti di sonda per seguire in esterno la posa del cavo interrato. Il taglio raso ha interessato arbusti di piccole e medie dimensioni, mentre sono stati lasciati in loco gli alti arbusti e gli alberi di diametro superiore ai 4 cm (Foto 3÷7).

Anche quest'area risulta ricadere nella Categoria BU5 (Boschi ripari planiziali dominati da *Salix alba* e/o *Populus nigra*, *Salicetum albae*); una valutazione diretta permette di individuare un bosco golenale fortemente ruderalizzato, simile ad un robinieto misto a sodaglie a *Rubus ulmifolius* ed *Amorpha fruticosa* che ad un vero salici populeto. E' attesa una ricrescita molto rapida della vegetazione a fine lavori, con un modesto impatto transitorio. In alcuni tratti vengono cointeressate formazioni ascrivibili ai prati aridi golenali in fase di rimboschimento spontaneo.

Rilievi a lato della fascia di taglio

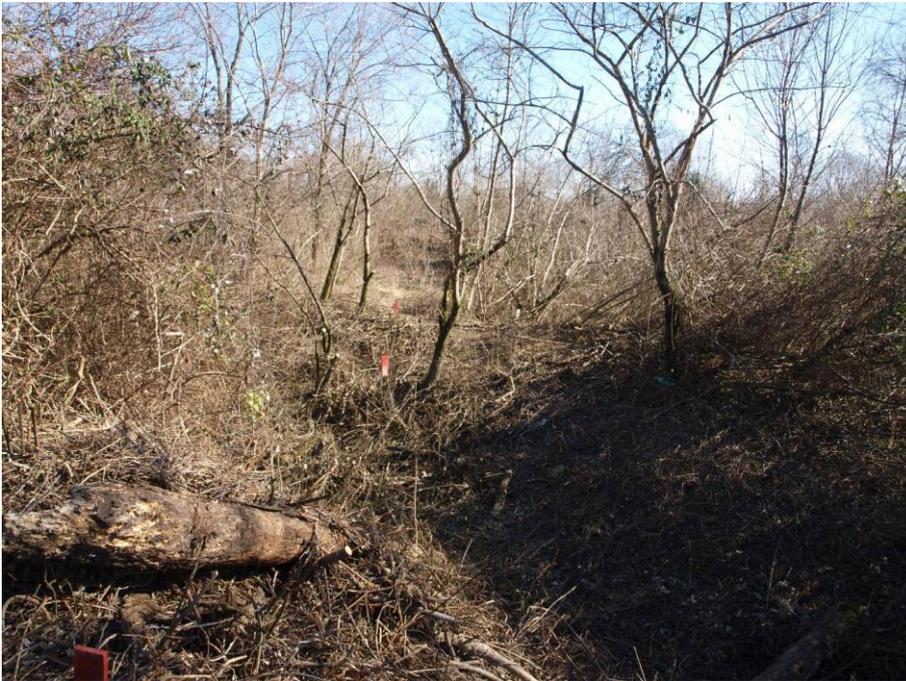
Foto 3: Sequenza fotografica (punti 3-8) lungo il corridoio di taglio effettuato per la realizzazione del cavo interrato verso il punto di ripartenza TOC

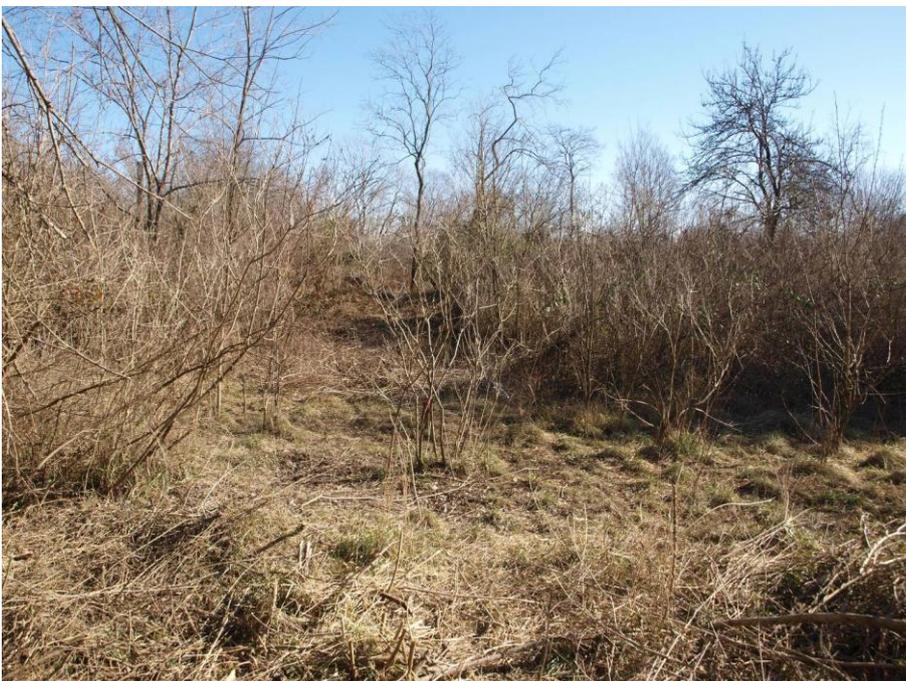
Foto 4: Sequenza fotografica (punti 2-8) lungo il corridoio di taglio effettuato per la realizzazione del cavo interrato verso il punto di ripartenza TOC - zona di chiarie (ex Chrysopogonetum in fase di rimboschimento)

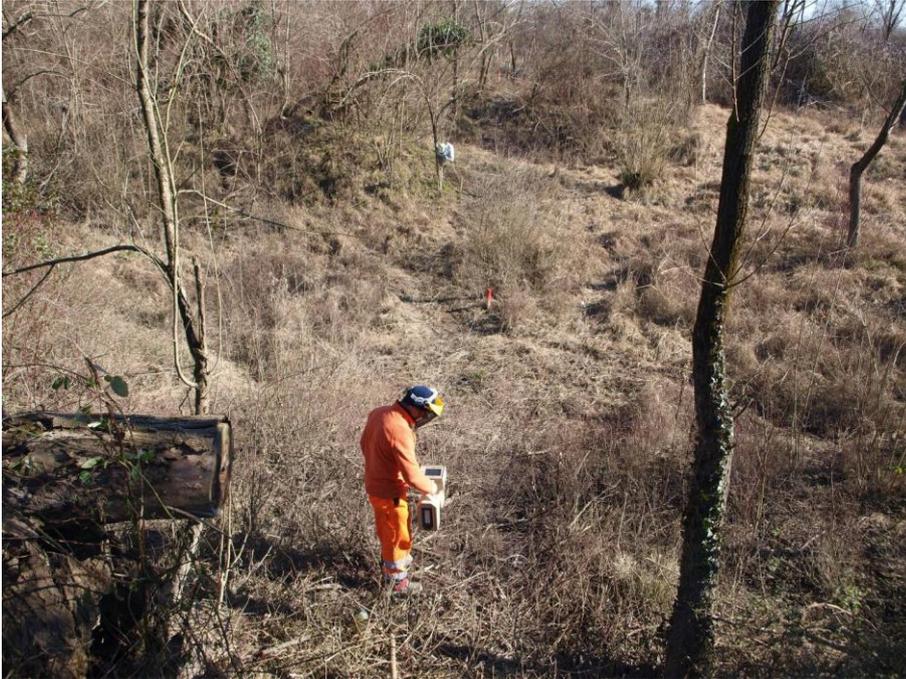
Foto 5: Sequenza fotografica (punti 2÷8) lungo il corridoio di taglio effettuato per la realizzazione del cavo interrato verso il punto di ripartenza TOC – presenza di operatore con sonda di rilevamento posizione perforazione tubo interrato

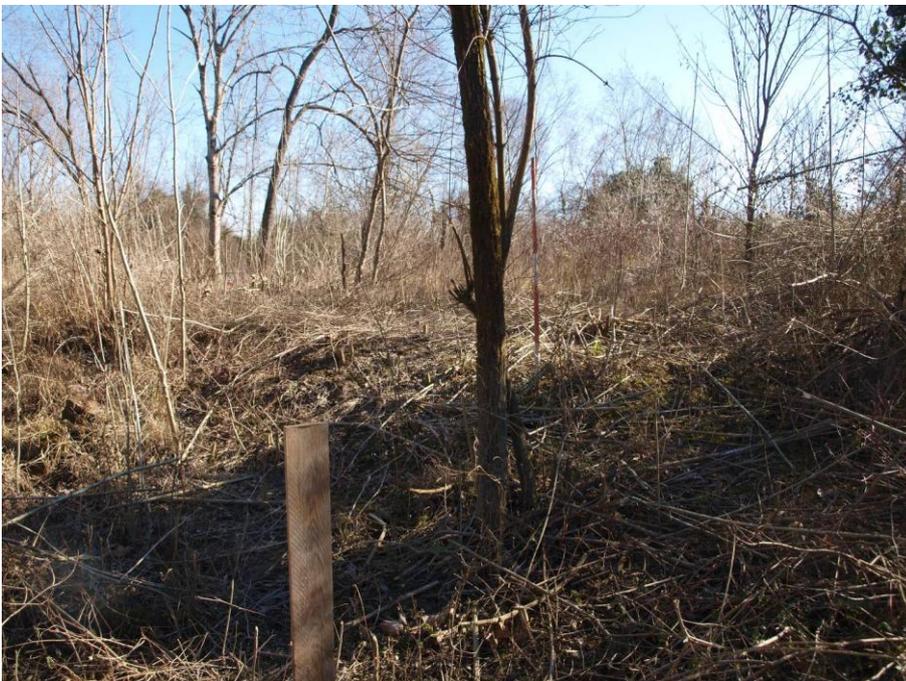
Foto 6: Sequenza fotografica (punti 2÷8) lungo il corridoio di taglio effettuato per la realizzazione del cavo interrato verso il punto di ripartenza TOC

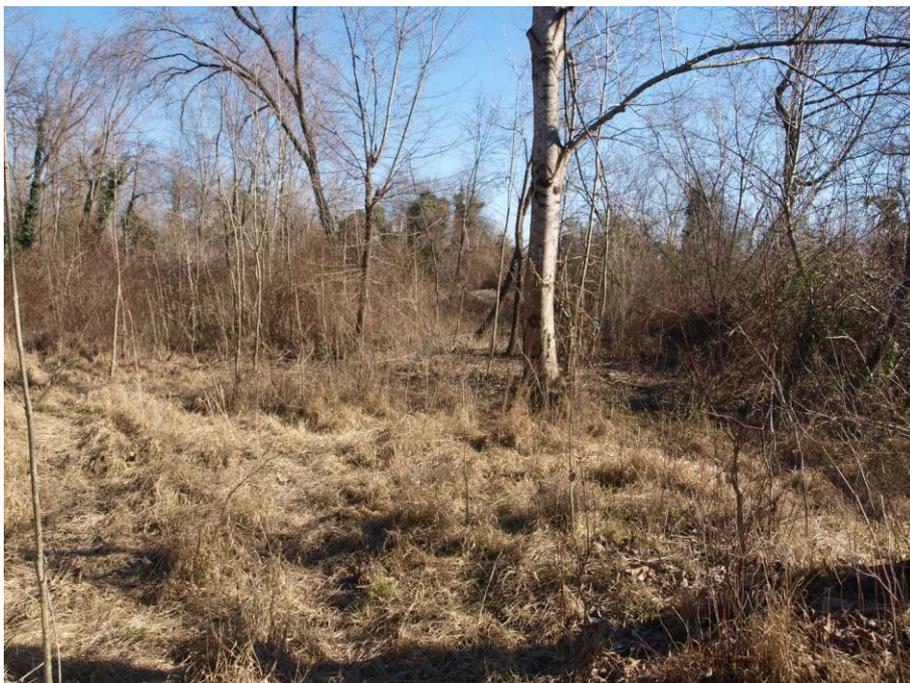
Foto 7: Sequenza fotografica (punti 2÷8) lungo il corridoio di taglio effettuato per la realizzazione del cavo interrato verso il punto di ripartenza TOC - zona di chiarie (ex Chrysopogonetum in fase di rimboscimento)

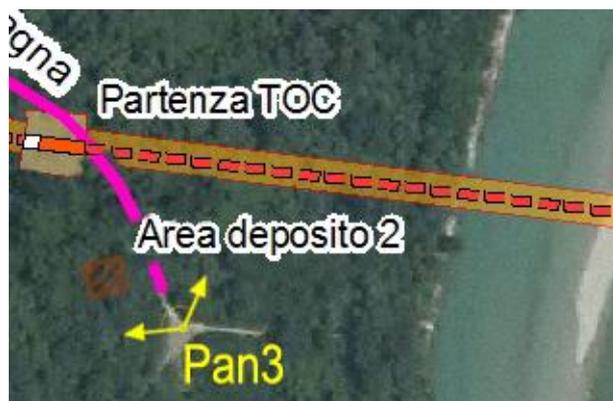
Quest'area risulta già sottoposta a taglio raso della vegetazione arboreo-arbustiva ed è utilizzata come area di deposito inerti e ramaglie in sponda destra Fiume Isonzo.

Corrisponde alla futura area di deposito temporaneo linea in cavo interrato 132 kV.

Rilievi zona futura Area di deposito 2

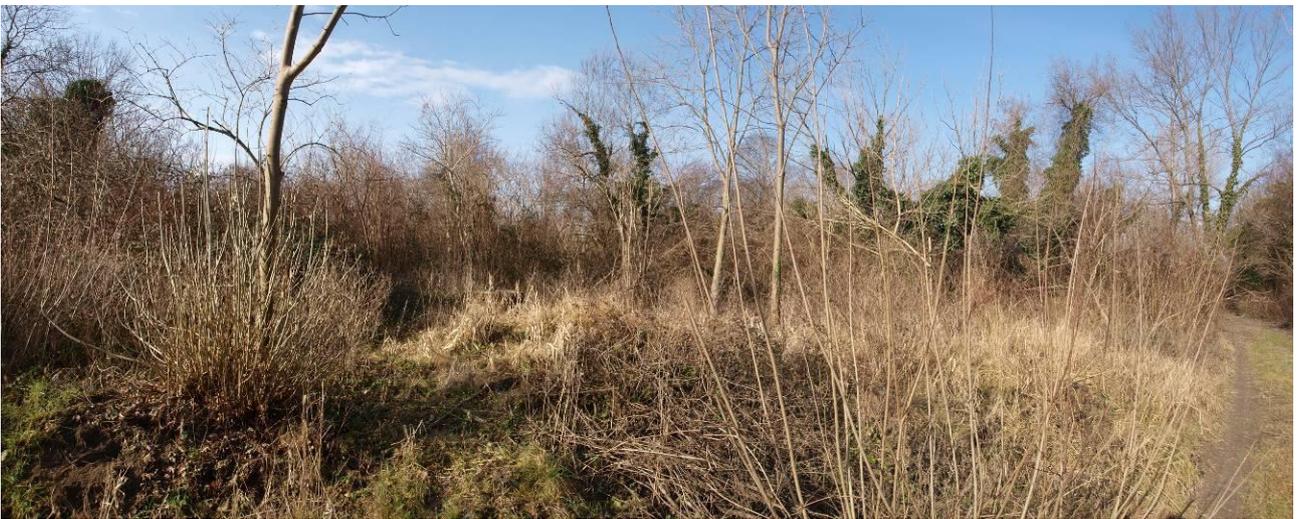
Pan 3: zona di deposito 2
