Cliente Enel Green Power S.p.A.**Oggetto** Rinnovamento delle caratteristiche funzionali e prestazionali dello sbarramento di Vulci sul fiume Fiora

Piano di Utilizzo dei Sedimenti ai sensi del Decreto 161/2012

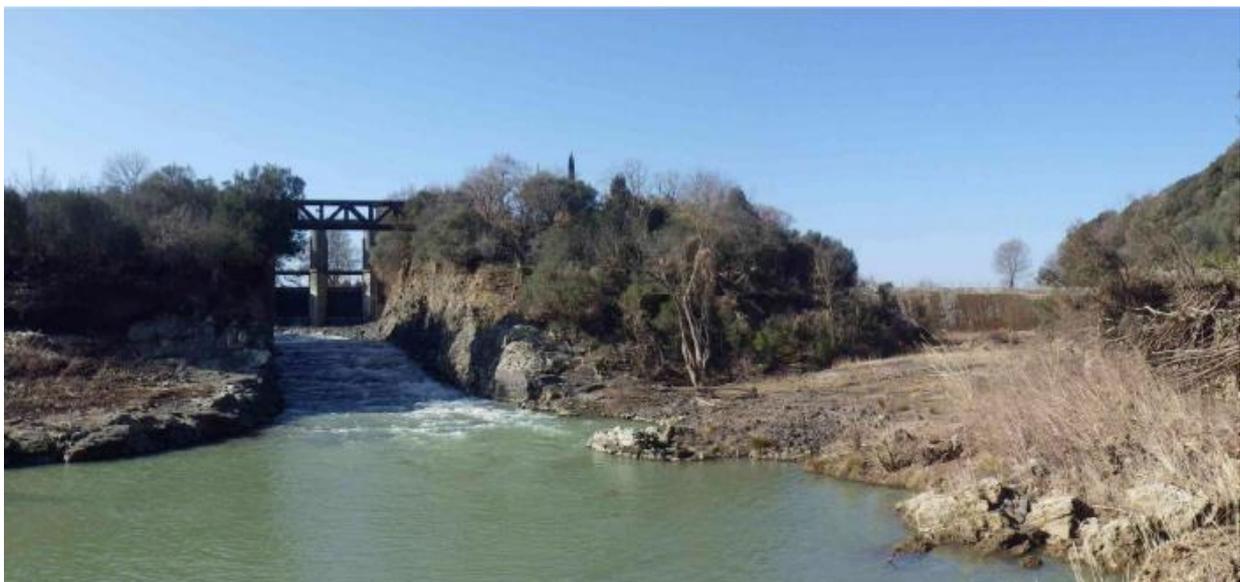
Figura 1.1 – Corso del fiume Fiora a valle dello sfioratore (sn) e della diga (dx)

In condizioni ordinarie l'acqua del fiume non interessa l'area immediatamente a monte della diga ma solo lo sfioratore superficiale, un'opera separata dalla diga, situato a circa 100 m a destra della diga e realizzato qualche anno dopo. Al lato sinistro dello sfioratore sono presenti due paratoie che assolvono alla funzione di scarico delle acque del fiume (visibili nella Figura 1.1).

L'opera di derivazione delle acque del fiume Fiora, che alimenta la centrale di Vulci è distinta dalle altre opere ed è ubicata a monte di queste, in destra idraulica a circa 1 km dallo sbarramento (Figura 1.1).

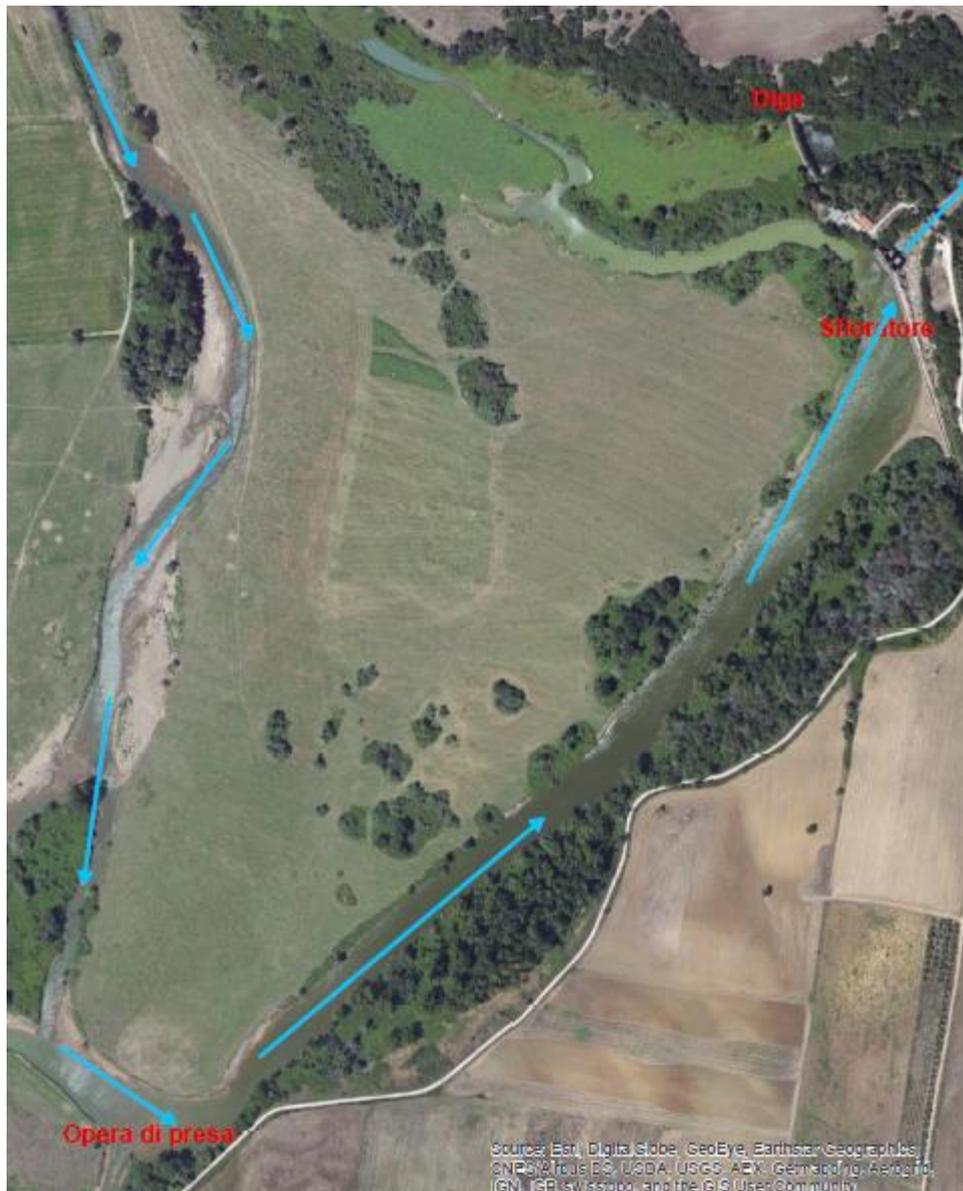
Figura 1.2 – Localizzazione della diga, dello sfioratore e dell’opera di presa (le frecce azzurre indicano la direzione del flusso del corso d’acqua in regime ordinario).

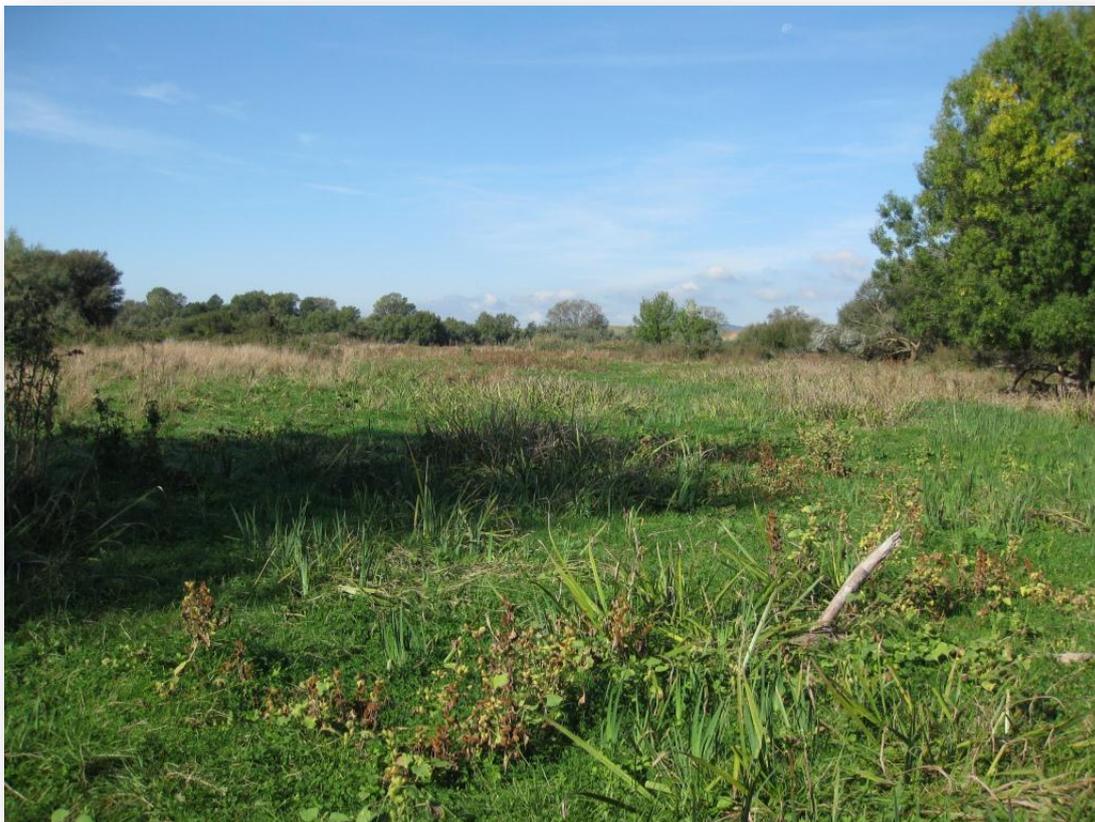
Figura 3.3 - Invaso di Vulci – vista da monte

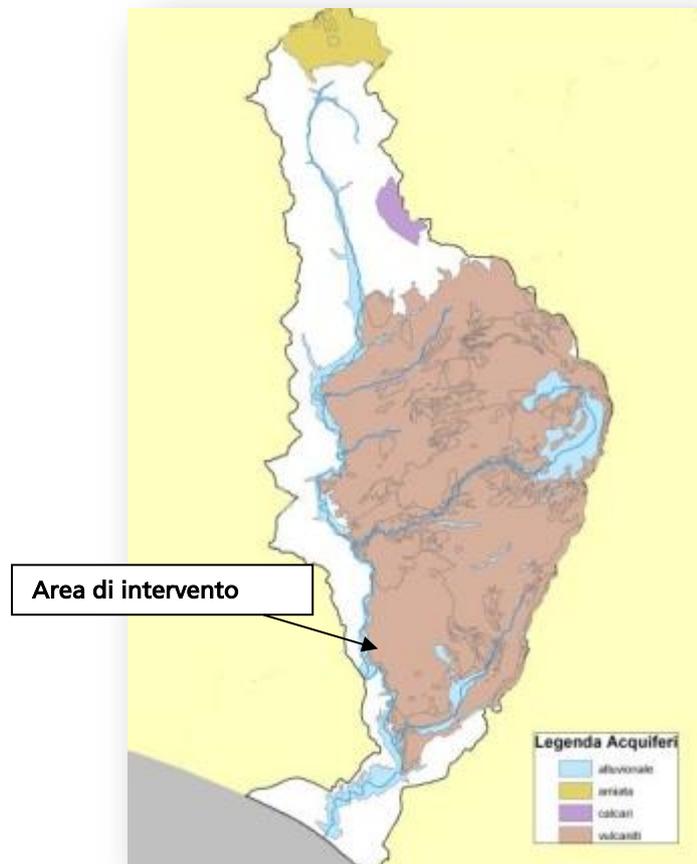
Figura 3.5 - Acquiferi del bacino del F. Fiora

- l'acquifero compreso nelle vulcaniti (Acquifero delle Vulcaniti di Pitigliano)
- l'acquifero delle alluvioni di fondovalle del Fiora.

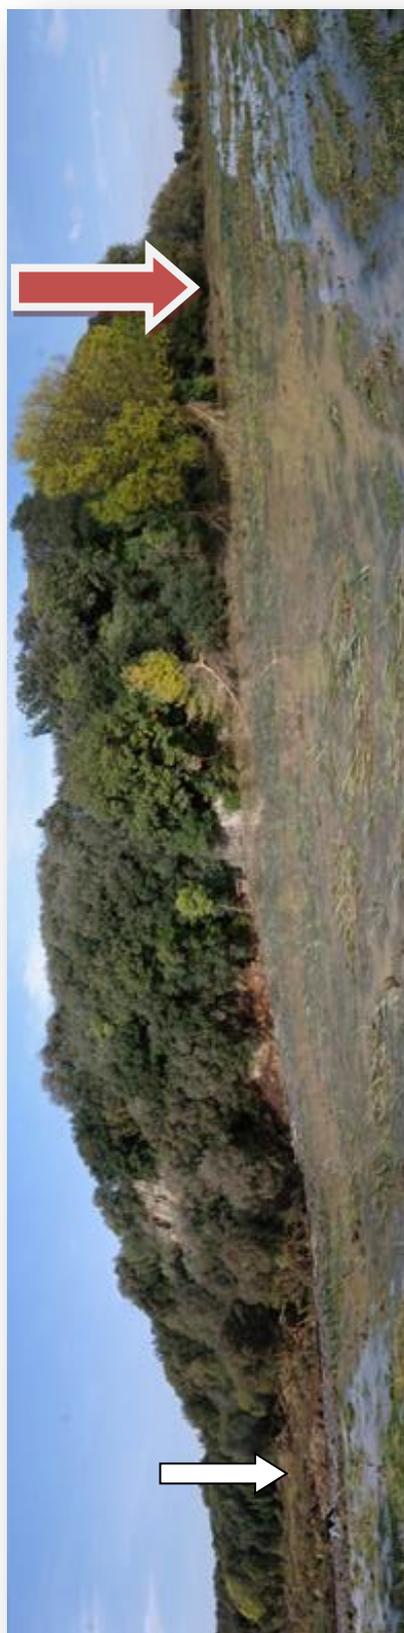
Nella figura seguente, che riporta un'immagine del bacino in seguito all'alluvione del novembre 2012, la freccia bianca indica approssimativamente l'area di stoccaggio dei sedimenti, mentre la freccia rossa è posta in corrispondenza della sommità della diga.

Figura 4.1 - Bacino di Vulci – area di stoccaggio dei sedimenti

I materiali provenienti dalla rimozione dei sedimenti dal bacino saranno riutilizzati per riprofilatura in un'area in sponda sinistra, 250 m circa a monte della diga, in corrispondenza dell'ultimo tratto del percorso realizzato in rilevato, all'interno dell'area di invaso, adeguatamente protetto con scogliera in massi di pietrame. L'area ha una superficie pari a circa 6000 m².

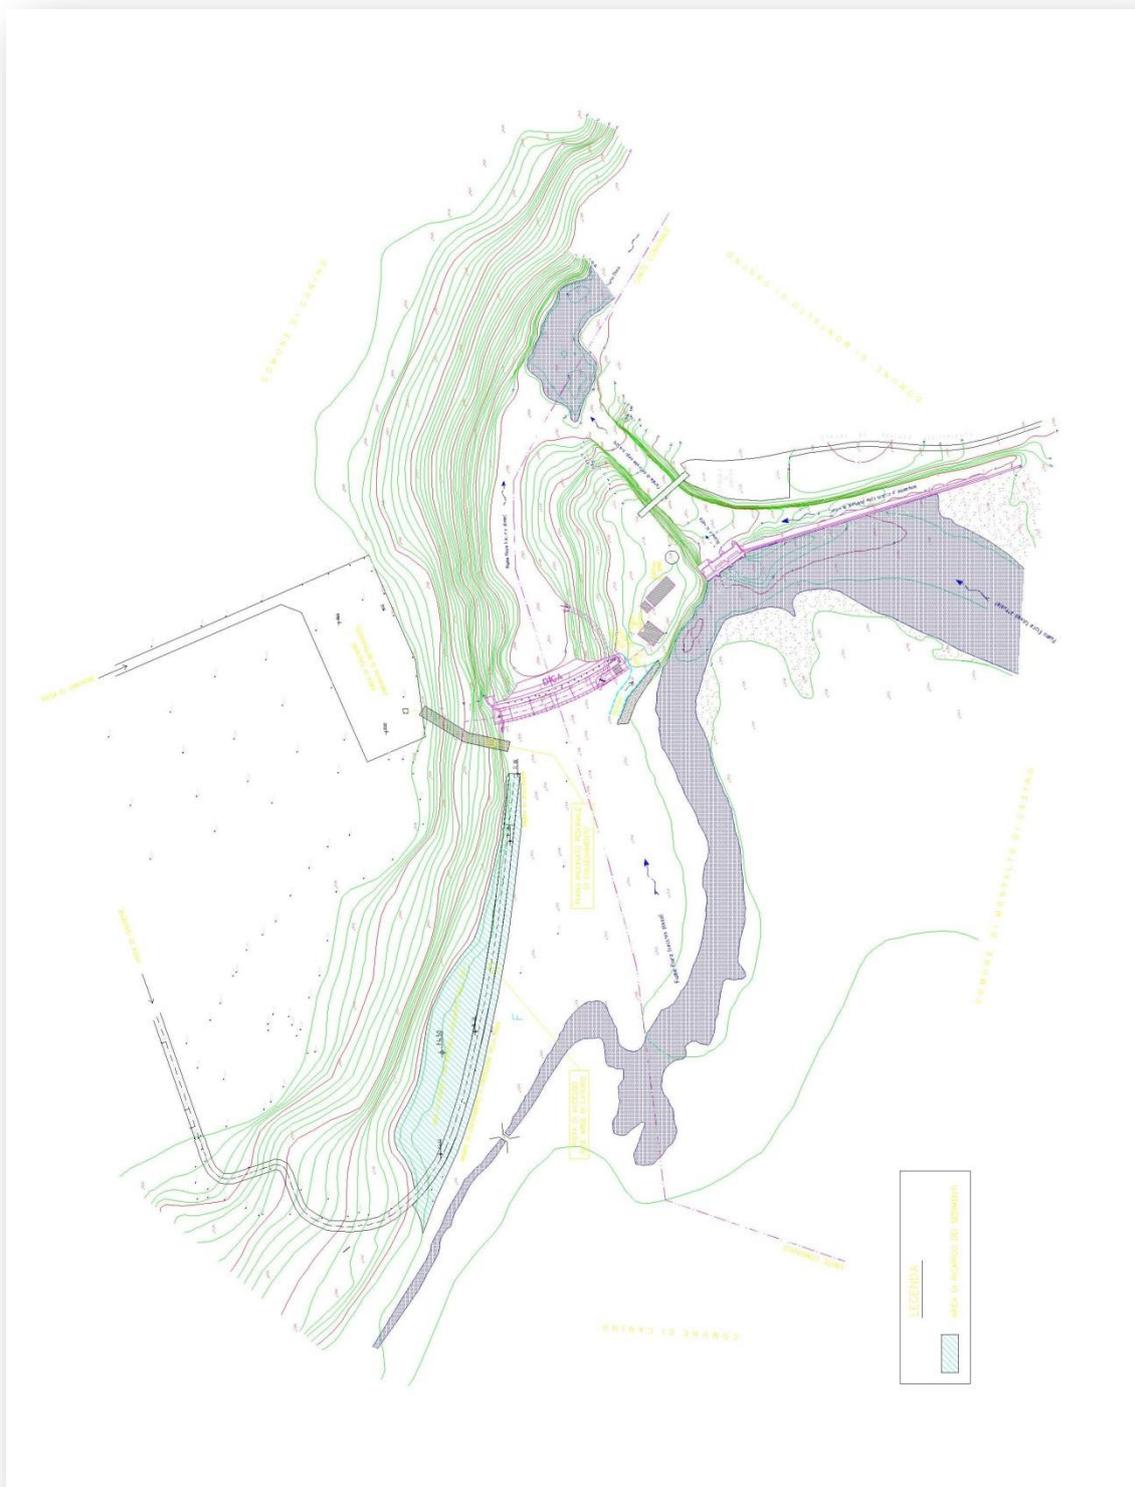
Figura 4.2 - Planimetria – area di deposito dei sedimenti e piste di cantiere (immagine fuori scala)

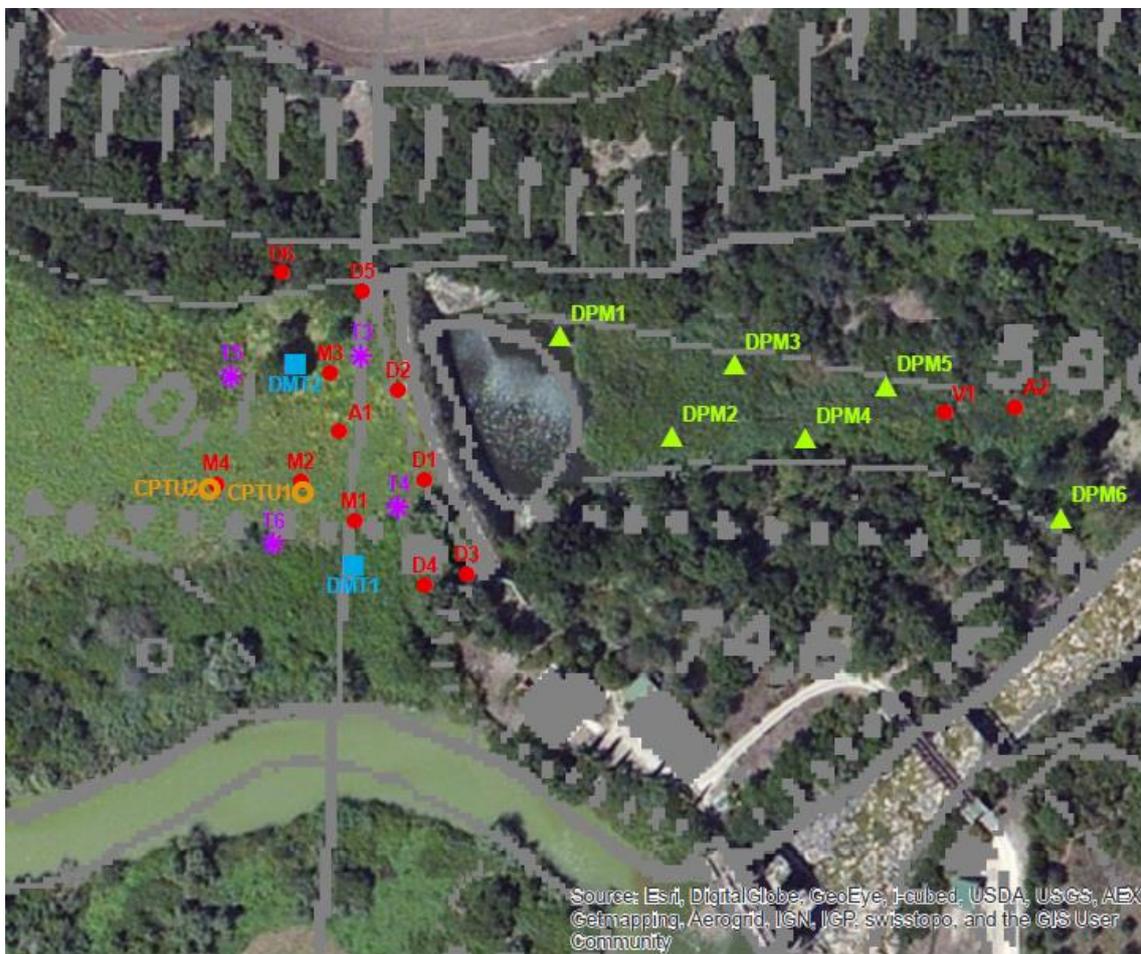
L'ubicazione dei punti di indagine di entrambi i campionamenti è riportata nella figura seguente.

- A - Sondaggio geognostico a carotaggio continuo di tipo ambientale
- CPTU - Prova penetrometrica con piezocono
- D - Sondaggio geognostico a carotaggio continuo eseguito sul paramento
- DMT - Prova dilatometrica Marchetti
- ▲ DPM - Prova penetrometrica dinamica leggera
- M - Sondaggio geognostico a carotaggio continuo eseguito a monte del corpo diga
- * T - Trincee esplorative eseguite nel 2016
- V - Sondaggio geognostico a carotaggio continuo eseguito a valle del corpo diga

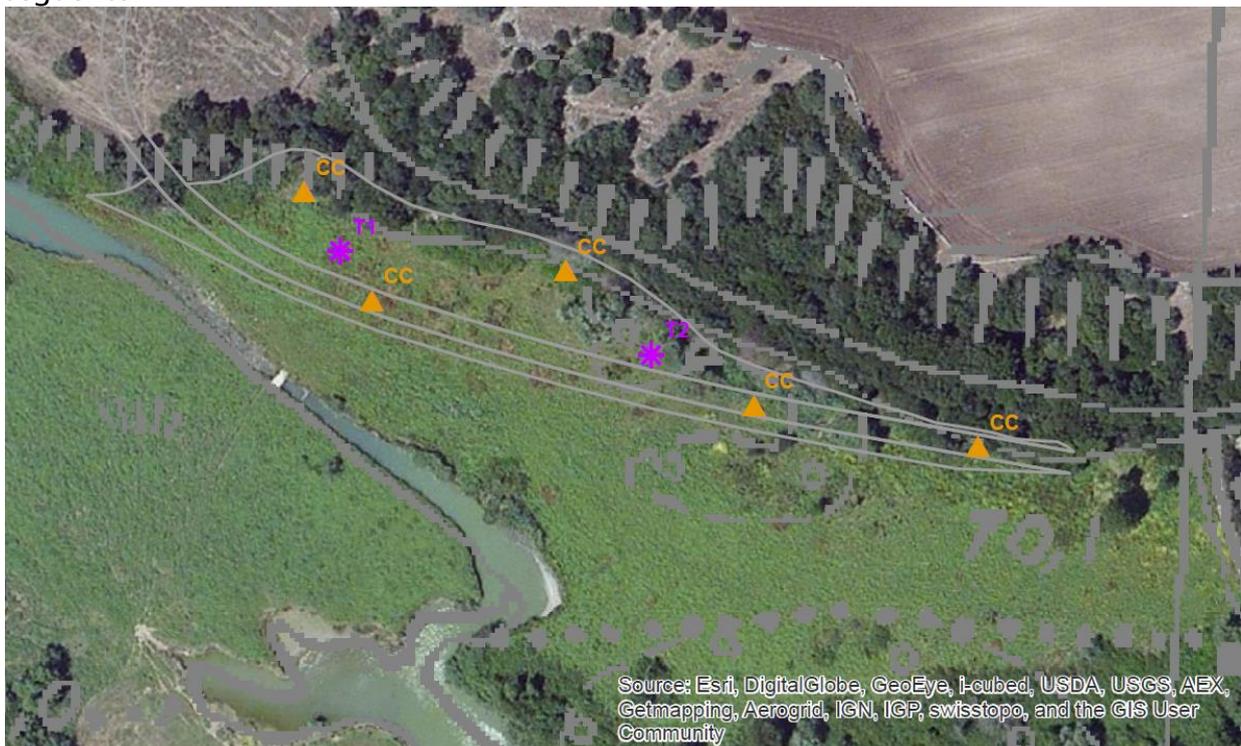
L'ubicazione dei punti di indagine di entrambi i campionamenti è riportata nella figura seguente.

- ▲ CC - Prelievo superficiale per campione composito
- * T - Trincea esplorativa campionamento 2016
