**ANAS S.P.A.**

***CORRIDOIO PLURIMODALE TIRRENICO – NORD EUROPA -  
ITINERARIO AGRIGENTO – CALTANISSETTA – A19 - S.S. N° 640  
“DI PORTO EMPEDOCLE” - AMMODERNAMENTO E ADEGUA-  
MENTO ALLA CAT. B DEL D.M. 5.11.2001– DAL KM 44+000 ALLO  
SVINCOLO CON L’A19***

***AREA DI DEPOSITO FINALE DELL’AIERA***

***RELAZIONE FINALE***

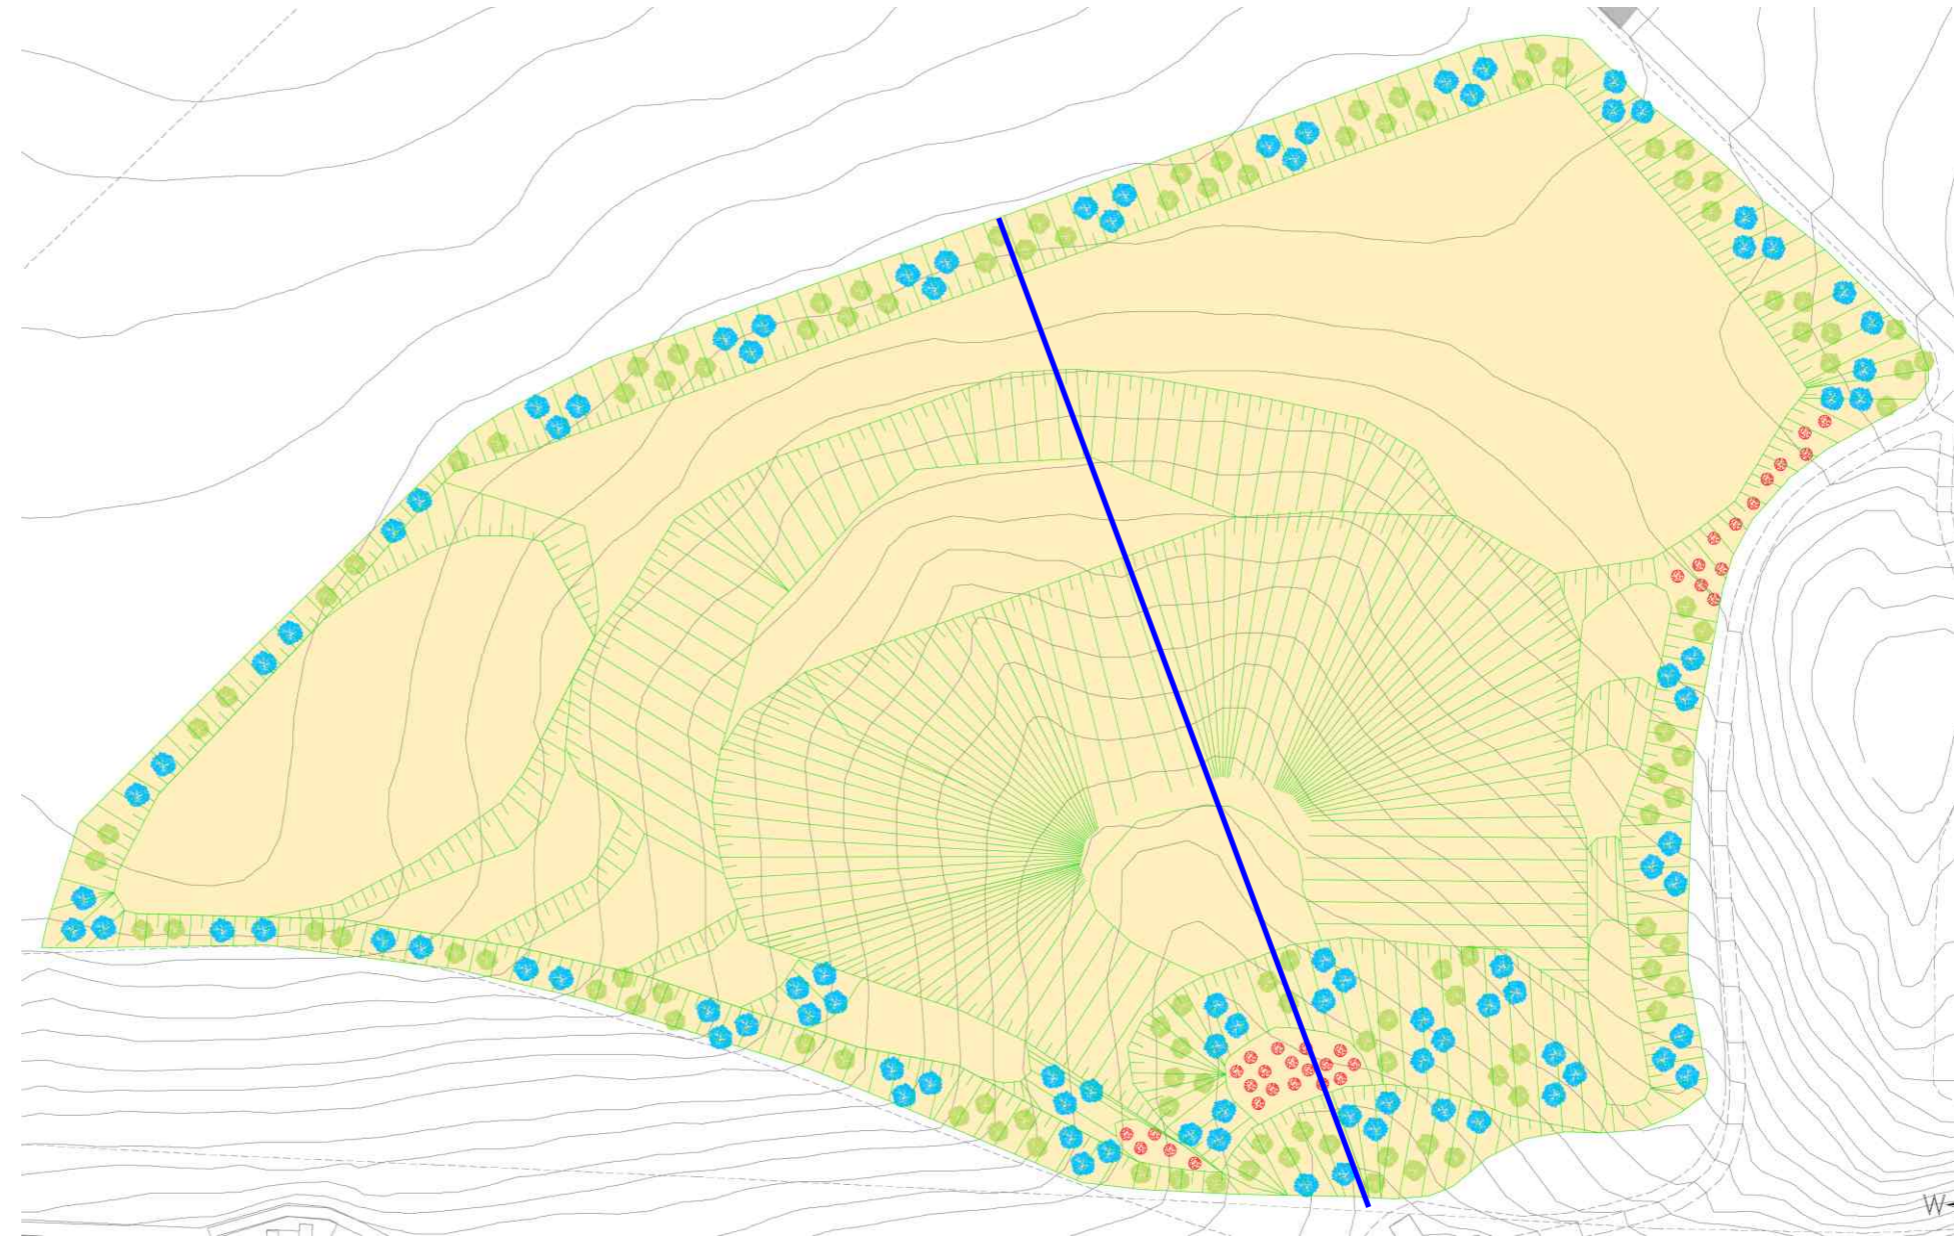
# ALLEGATO 1 - PLANIMETRIA E SEZIONE DI PROGETTO

Allegato al PUT era presente il progetto di riqualificazione ambientale e sistemazione del sito, di cui si allegano planimetria e sezioni (Allegato 1).

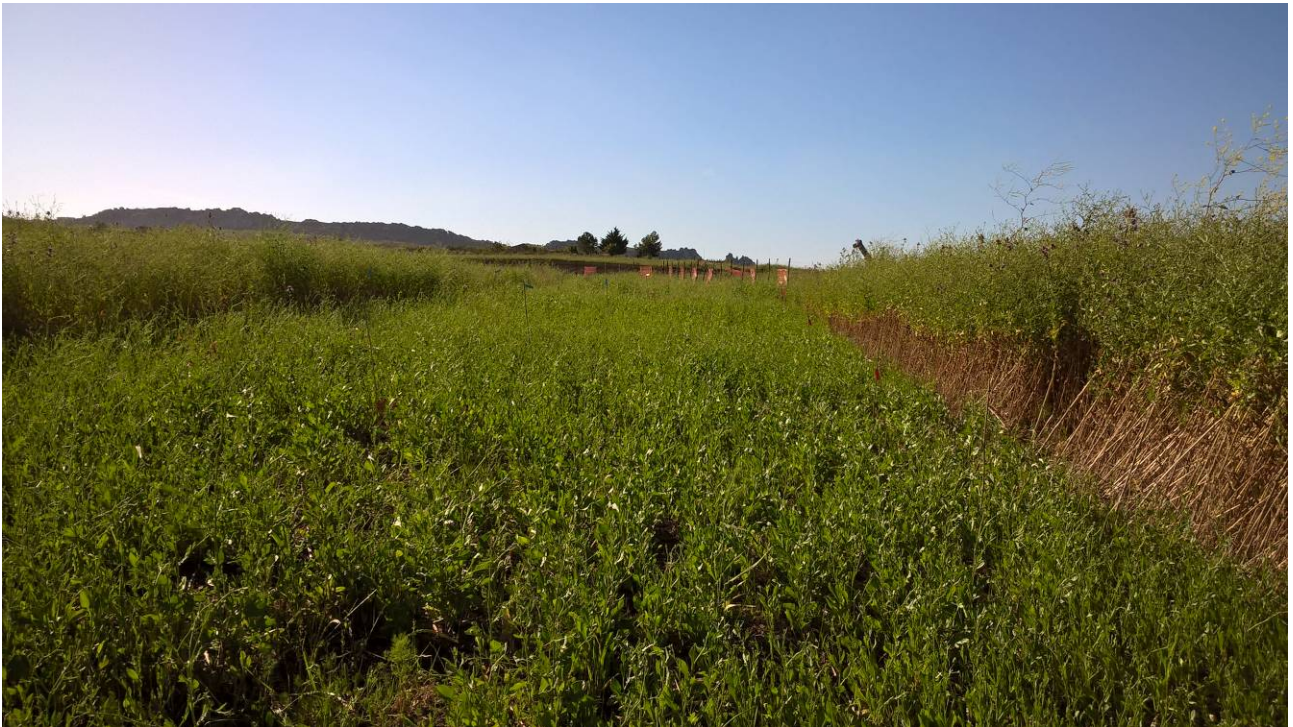
***Foto 1***

Infine si è provveduto alla sistemazione finale come da progetto (vedi foto – Allegato 4).
