**ASSE VIARIO MARCHE-UMBRIA
E QUADRILATERO DI PENETRAZIONE INTERNA
MAXI LOTTO 2**

MONITORAGGIO AMBIENTALE

**1.1. A- SS 76 TRATTO FOSSATO DI VICO - CANCELLI
MONITORAGGIO AMBIENTALE FASE DI CORSO D'OPERA
COMPONENTE PAESAGGIO
RELAZIONE SPECIALISTICA**

Opera	Tratto	Settore	CEE	WBS	Id. doc.	N. prog.	Rev.
L 0 7 0 3	1 1 A	E	2 1	M A 0 7 0 3	R E L	0 2	A

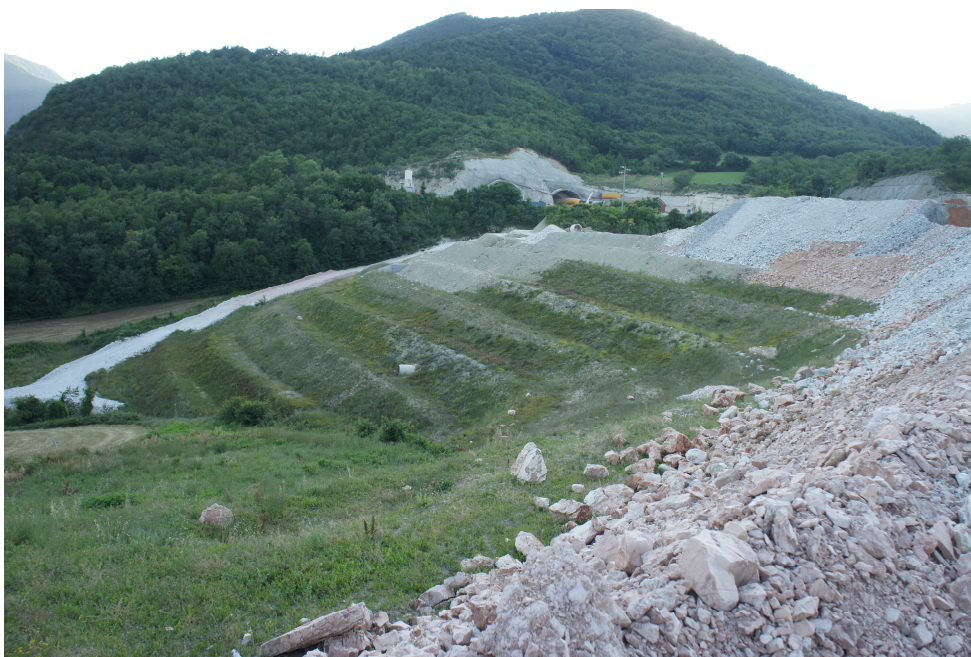
Durante i sopralluoghi effettuati è stato possibile vedere che in alcuni tratti è iniziata la risistemazione delle aree, con la realizzazione di alcune opere di mitigazione, in particolare in corrispondenza dello svincolo di Cancelli, dove sono stati realizzati alcuni terrazzamenti. Nel seguito si riportano alcune immagini fotografiche in merito.

Figura 1: Terrazzamenti presso lo svincolo di Cancelli
