SERVIZIO DI MONITORAGGIO AMBIENTALE SITO BONACCIA NW

PROGETTO DI MONITORAGGIO CETACEI DURANTE LA COSTRUZIONE DELLA PIATTAFORMA BONACCIA NW

ANCONA, maggio 2016

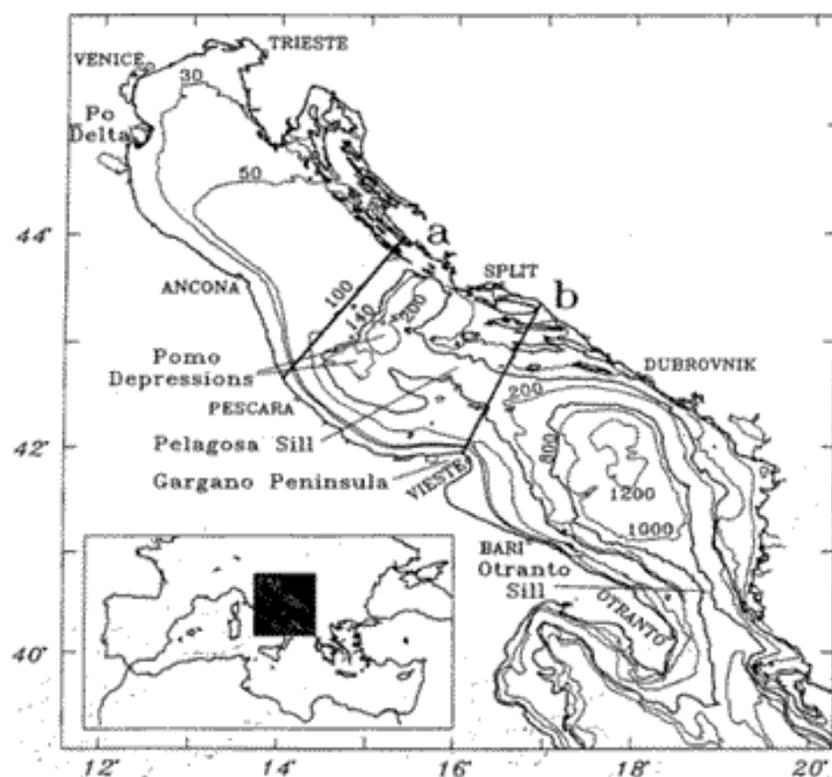
Fig. 2.1 Carta batimetria del Mare Adriatico (Artegiani et. al, 1997a)

Il sub-bacino settentrionale è poco profondo, con una profondità media di 35 m ed è fortemente influenzato dalle foci del fiume Po, a bassa salinità, temperatura dell'acqua bassa ed alta produttività. La linea batimetrica dei 100 m separa grosso modo il bacino settentrionale dell'Adriatico centrale. L'Adriatico centrale è una zona di transizione con alcune caratteristiche di mare aperto e profondo (fossa Jakuba Pomo 270 m), influenzato dall'afflusso di acque da levante. Infine, la soglia di Pelagosa (170 m di profondità) separa il sub-bacino centrale dal più profondo del sud Adriatico. Questo sub-bacino, con forti pendenze, maggiore salinità e profondità massima di 1200 m, è costituito da circa il 55% della superficie, ma circa l'80% del volume totale del mare Adriatico e come tale può essere considerato come un habitat oceanico pelagico (fig. 2.1).

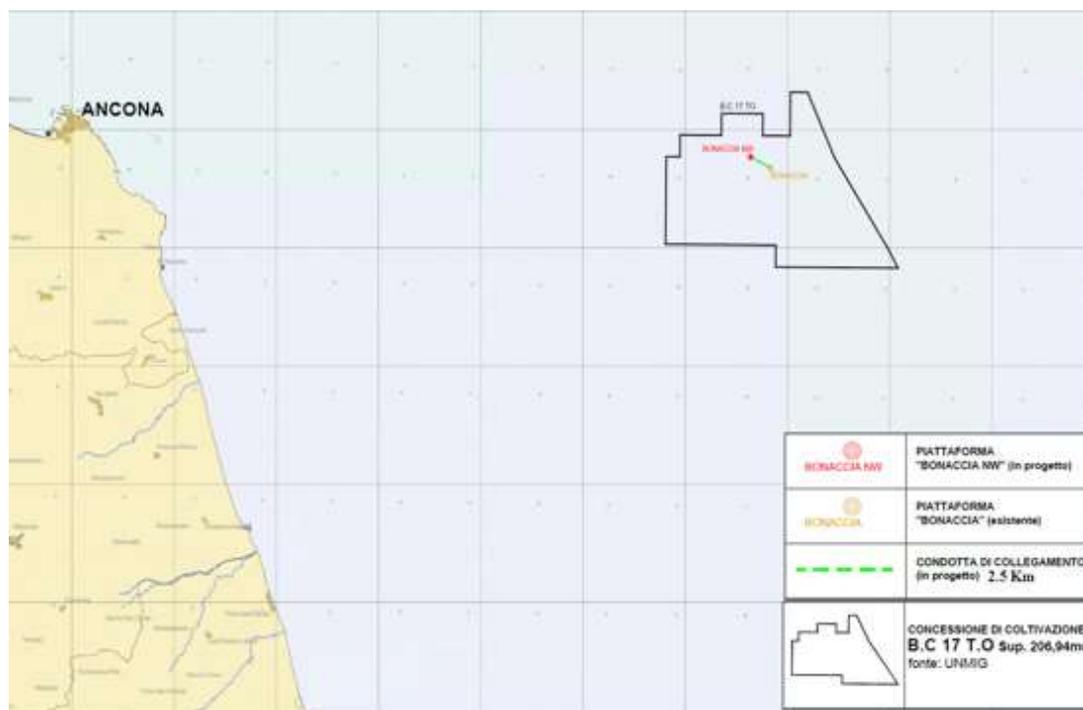
Fig. 2.2 Ubicazione piattaforma Bonaccia NW

Il “Campo Gas Bonaccia” è ubicato al largo del Mare Adriatico, a circa 60 km (32 miglia nautiche) ad Est della costa marchigiana di Ancona (AN) su un fondale marino profondo circa 87 metri. Le riserve di gas metano, da sfruttare, sono posizionate tra i 750 ed i 1060 metri ssl (fig.2.2).

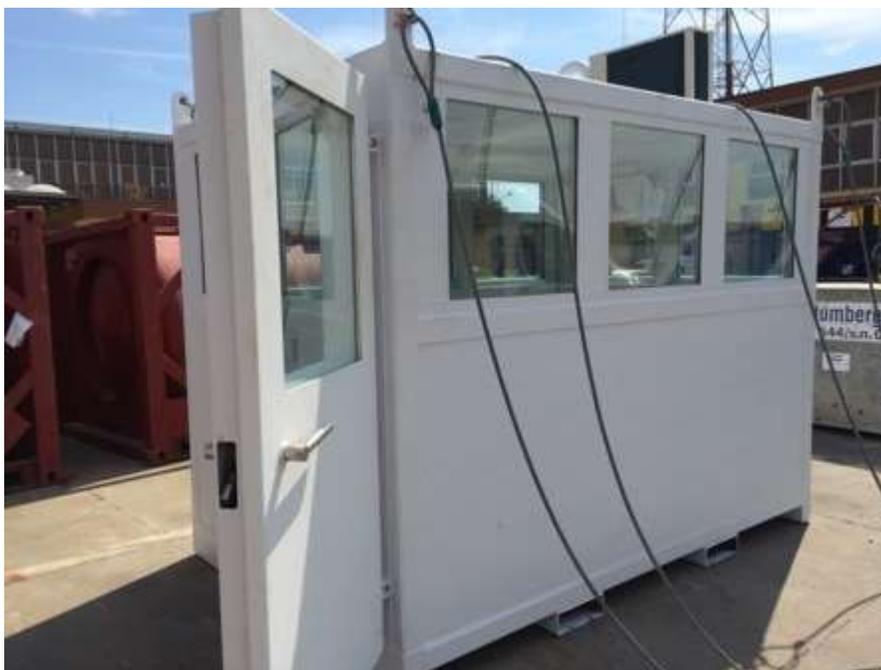
Fig. 2.4.1 Una cabina MMO prima di essere collocata a bordo

In ogni fase è sempre stata utilizzata una opportuna cabina di monitoraggio (fig. 2.4.1), dotata di ampie superfici vetrate, che ha accolto le apparecchiature scientifiche e il personale MMO, in particolare durante le ore notturne o in caso di condizioni meteo avverse.

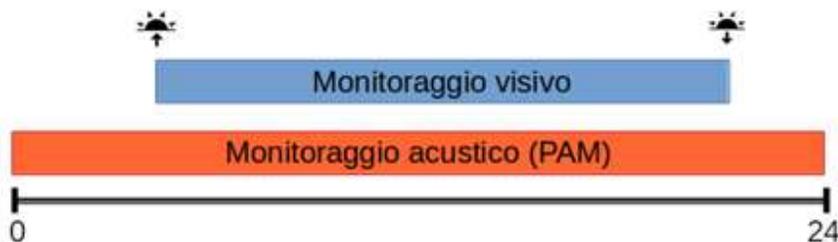
Fig. 2.4.2 Copertura temporale dell'osservazione in base alla modalità

Come illustrato nel seguente diagramma, l'attività acustica è stata svolta in modo continuativo e ininterrotto salvo in limitate e circostanziate sospensioni dell'attività PAM principalmente a causa di avverse condizioni meteo-marine.

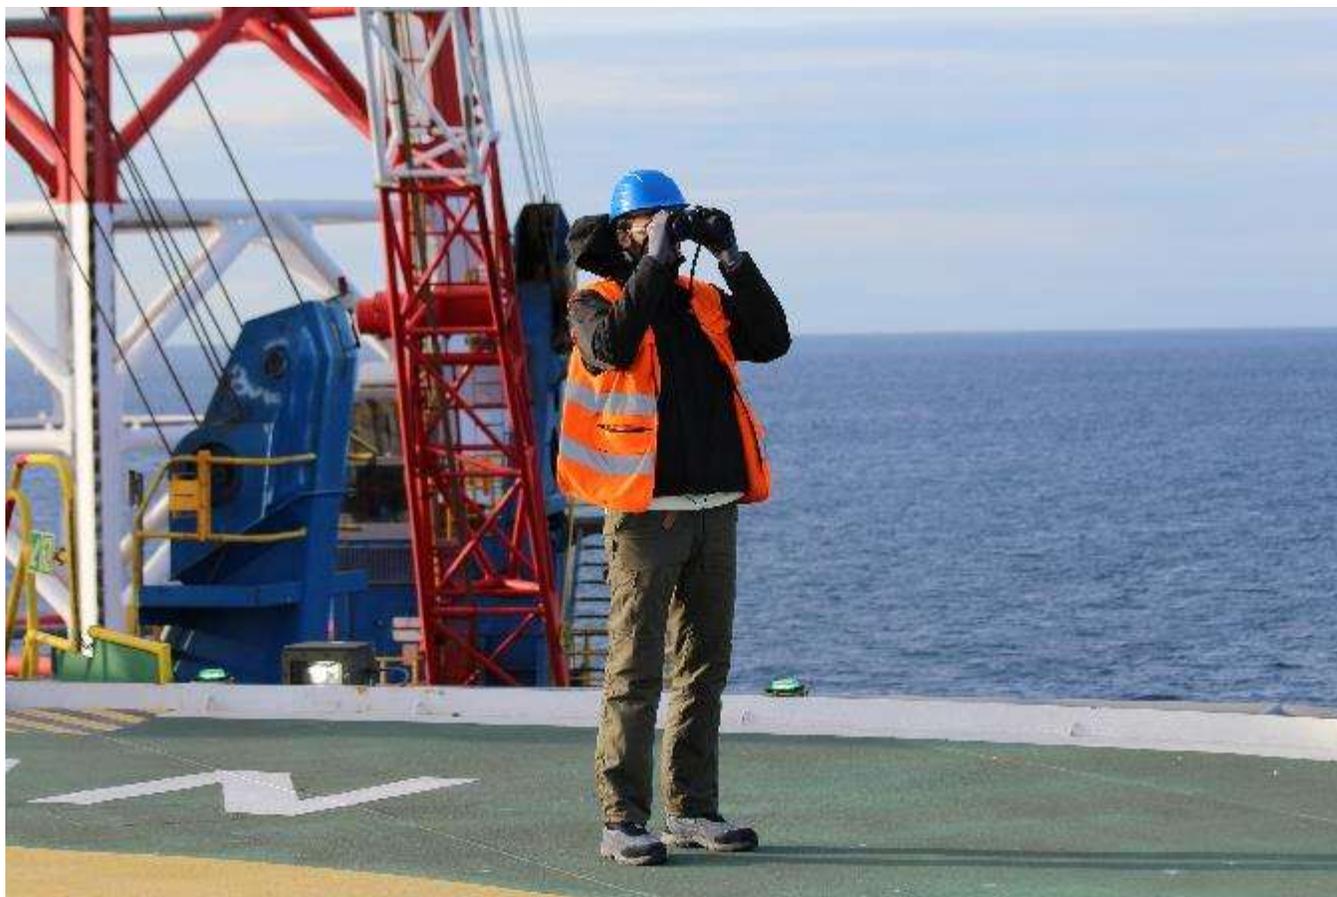
Fig. 2.4.1.1 Osservazione visiva effettuata da helideck

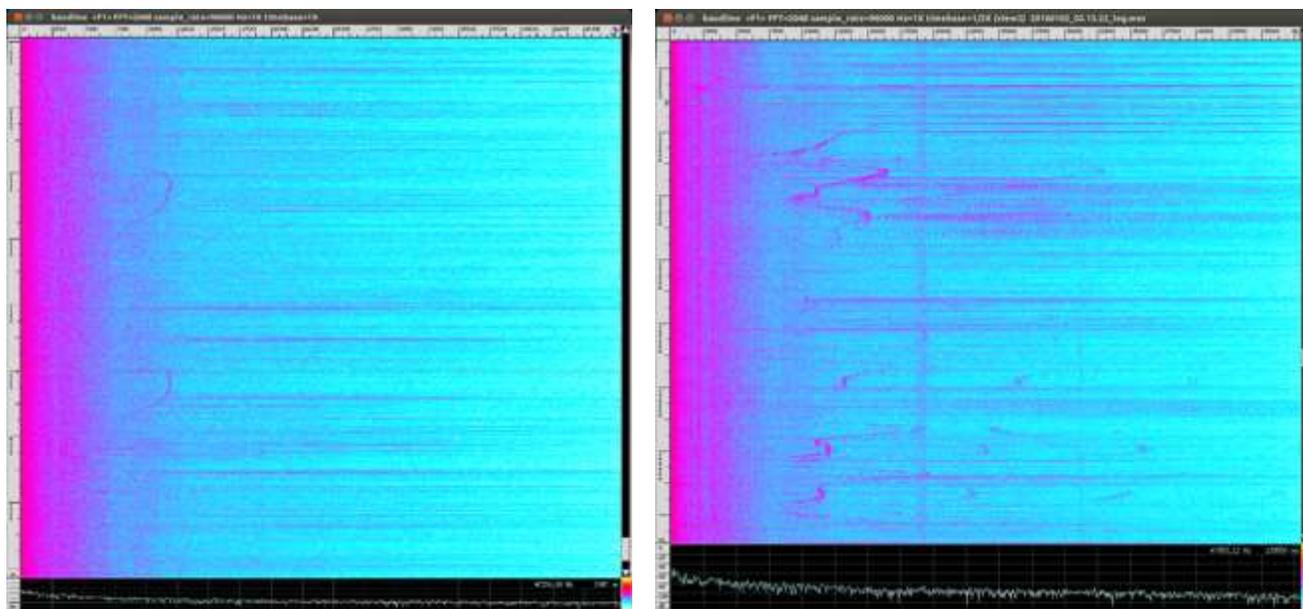
Fig. 2.4.2.1.1 Segnali di vocalizzazione (fischio) registrati su Bonaccia NW

Esempi di questi segnali registrati su Bonaccia NW sono riportati nelle immagini in fig. 2.4.2.1.1.

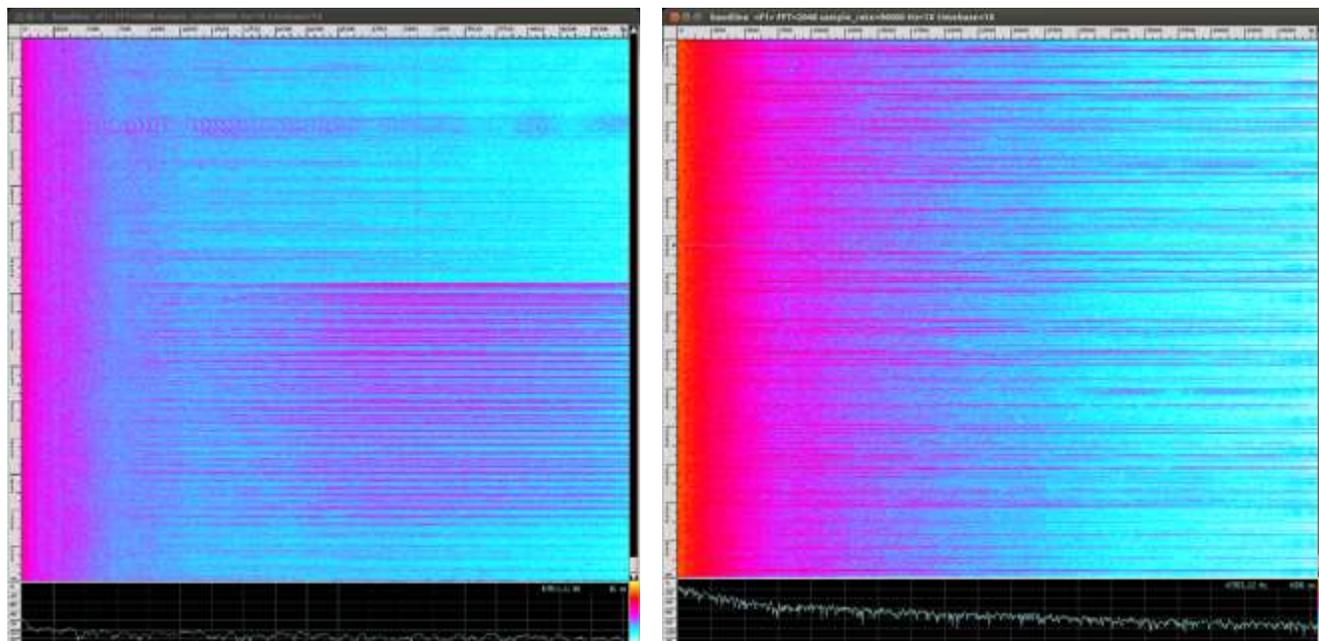
Fig. 2.4.2.1.2 Segnali click registrati su Bonaccia NW

Esempi di click registrati su Bonaccia NW sono riportati in fig. 2.4.2.1.2.

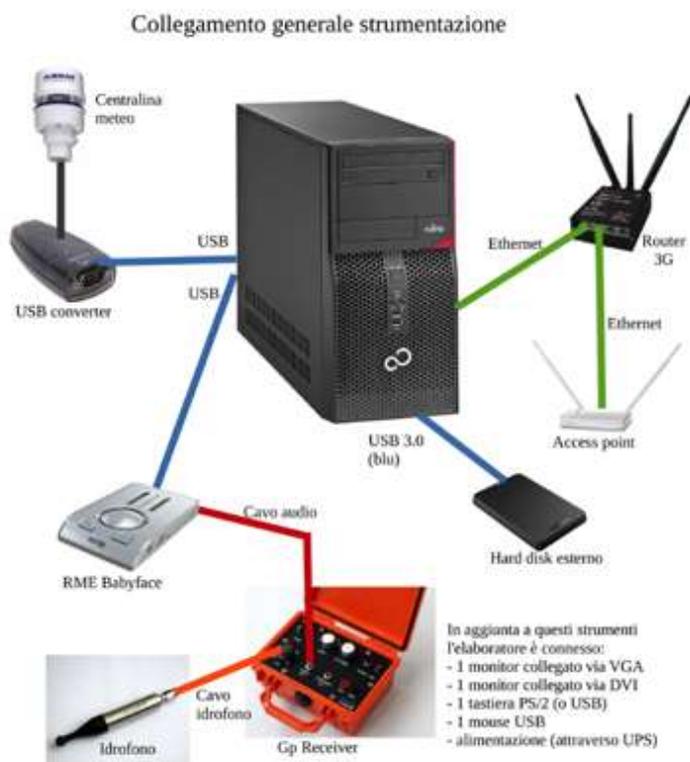
Fig. 2.4.2.2.1 Schema del sistema acustico

Lo schema semplificato a blocchi del sistema acustico è mostrato nell'immagine in fig. 2.4.2.2.1.

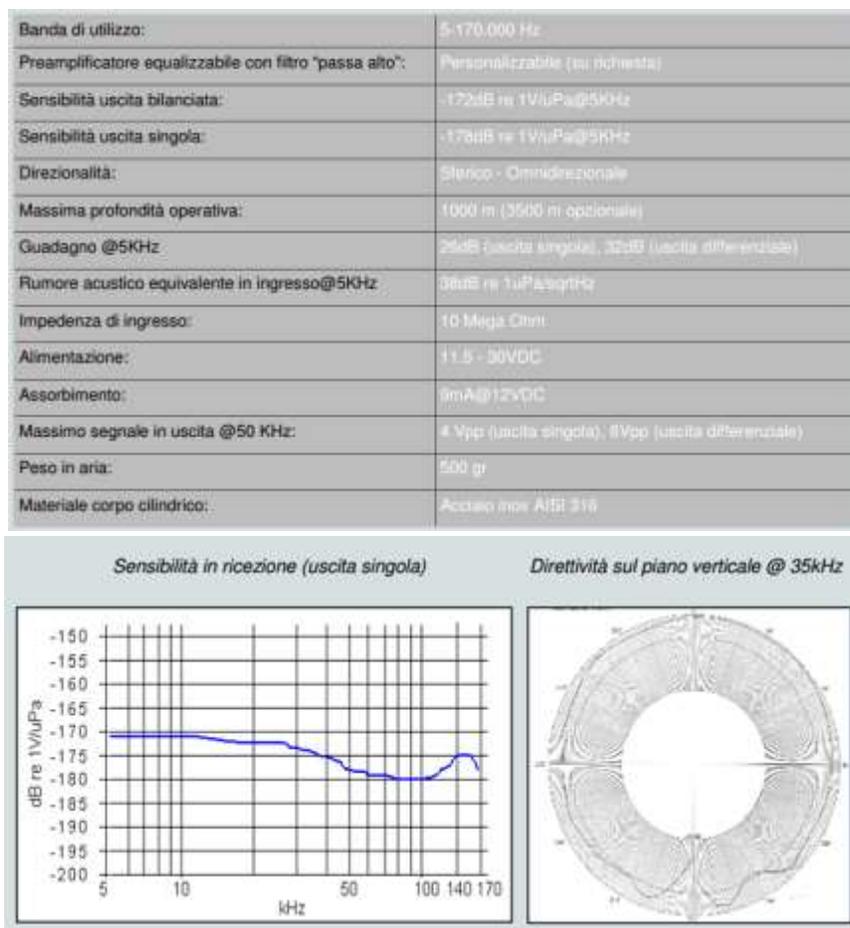
Fig. 2.4.2.2.2 Sensibilità e direttività dell'idrofono

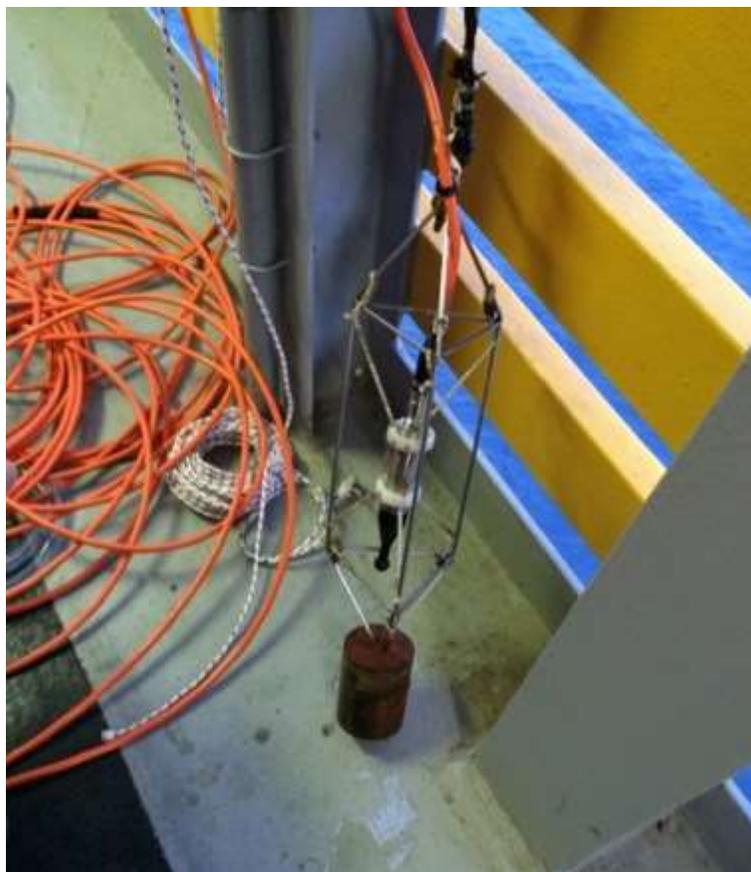
Fig. 2.4.2.2.3 Idrofono con gabbia di protezione

Per evitare che le vibrazioni trasmesse al cavo potessero raggiungere l'idrofono sono state impiegate delle opportune gabbie, sempre realizzate da COLMAR, con sospensioni di smorzamento (fig. 2.4.2.2.3).

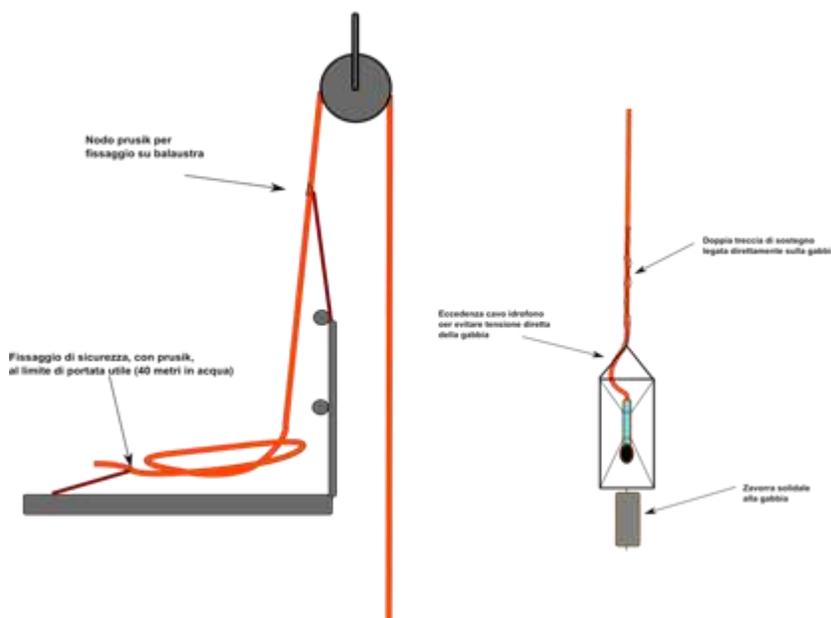
Fig. 2.4.2.2.4 Schema di cala dell'idrofono

Per facilitare le operazioni di recupero, si è adottato un sistema di cala con zavorra complessiva di 10 kg montata direttamente sotto la gabbia dell'idrofono e con essa solidale. La gabbia è stata ancorata al cavo attraverso un cordino intrecciato (fig. 2.4.2.2.4).

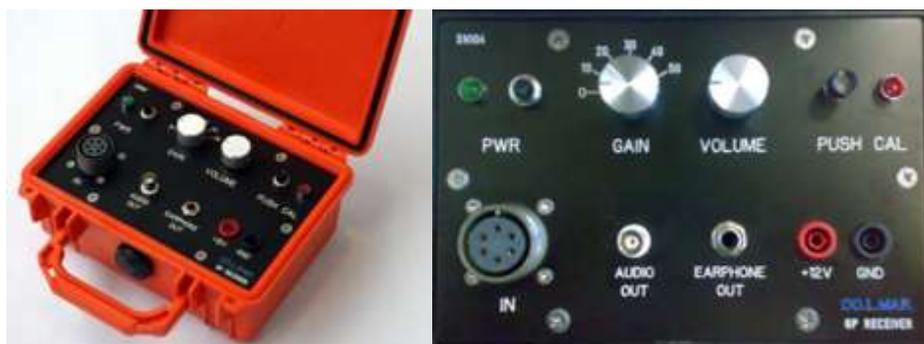
Fig. 2.4.2.2.5 la GP Receiver

- Regolazione del guadagno di amplificazione;
- Calibrazione del sistema acustico;
- Attivazione di un filtro passabanda per restringere il monitoraggio al di sotto dei 22 kHz;
- Test di funzionamento del sistema.

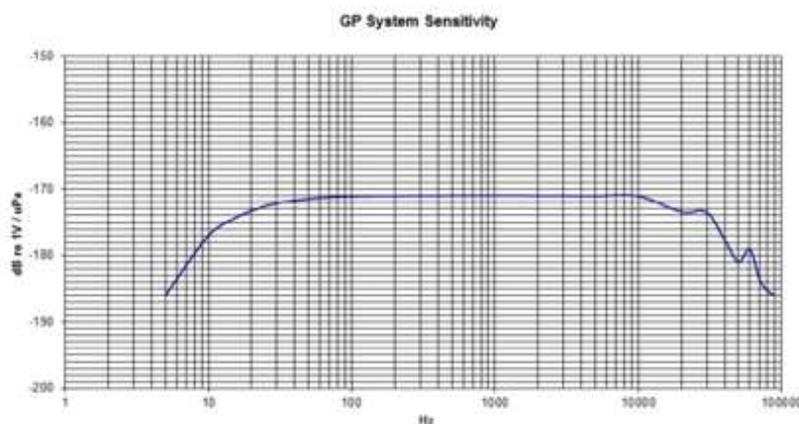
Fig. 2.4.2.2.6 Sensibilità del sistema acustico

La sensibilità misurata dell'intero sistema acustico è mostrata nel seguente diagramma (fig. 2.4.2.2.6).

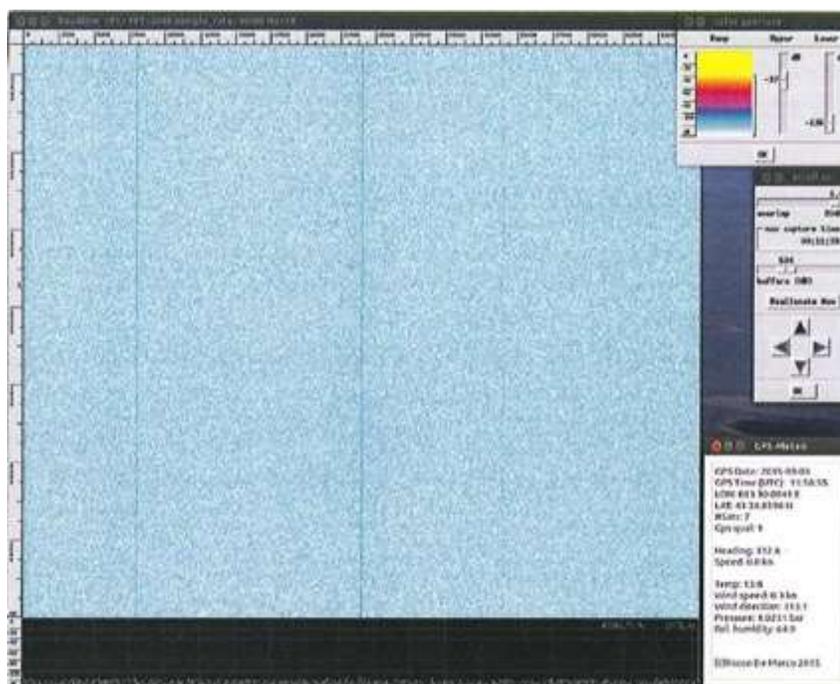
Fig. 2.4.2.2.7 Schermata strumenti real-time ad avvio eseguito

Il sistema presenta diversi strumenti di auto-configurazione e autodiagnosi, escludendo la necessità di intervento da parte dell'operatore per le operazioni più delicate, garantendo alti standard di continuità e affidabilità.

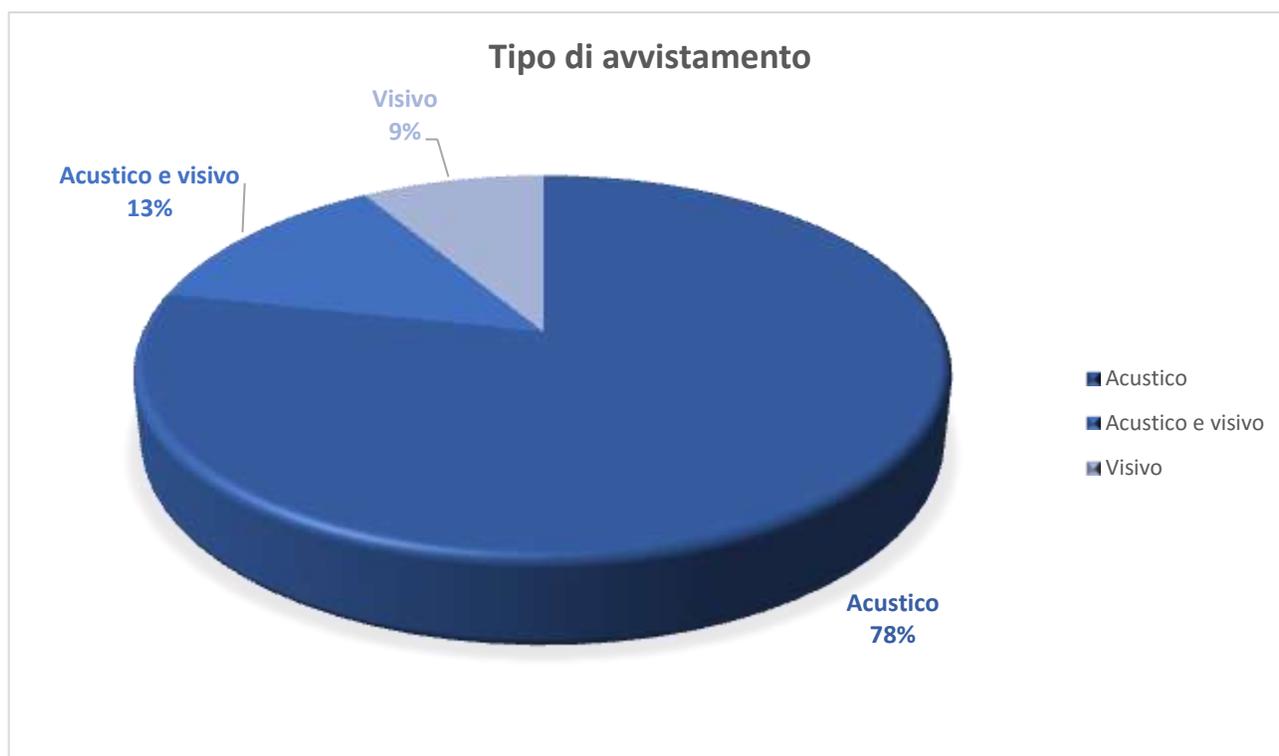
Fig. 3.2.1 Grafico riassuntivo avvistamenti cetacei

Si evince che attraverso il monitoraggio acustico passivo (PAM) si è ottenuto il maggior numero di rilevazioni.

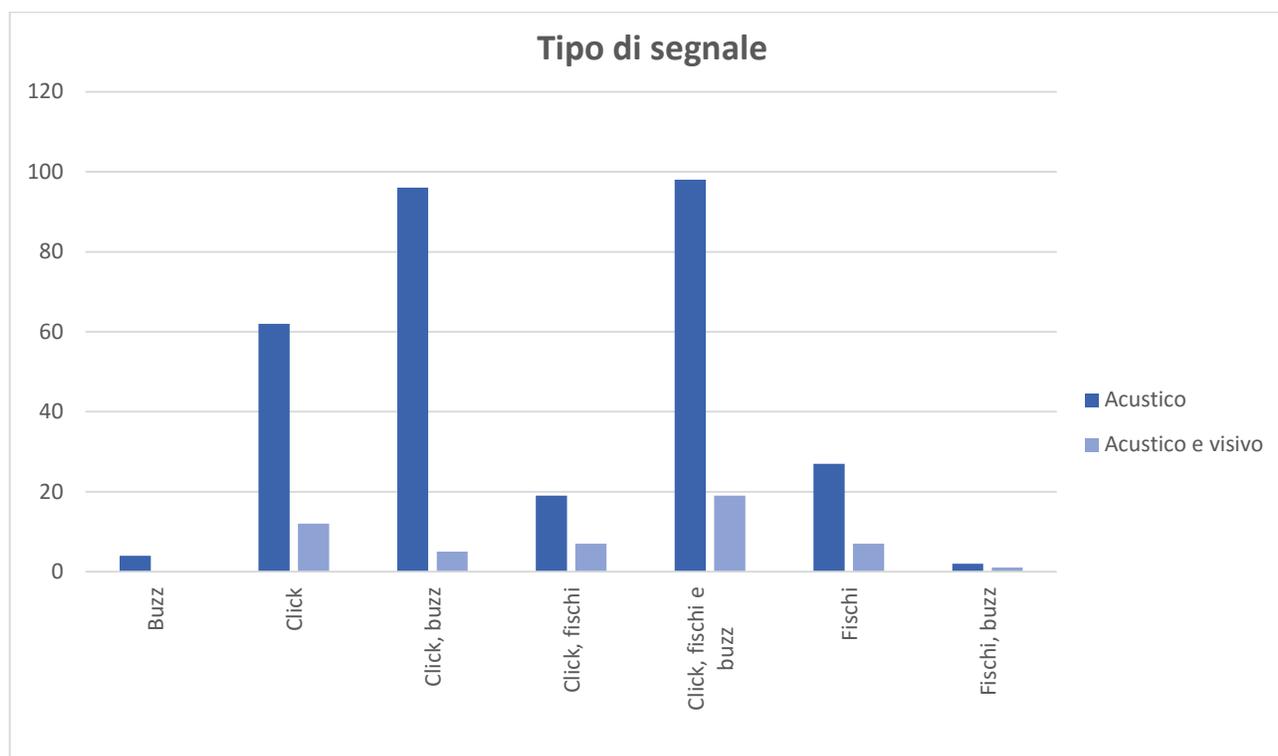
Fig. 3.2.2 Grafico riassuntivo segnali acustici rilevati

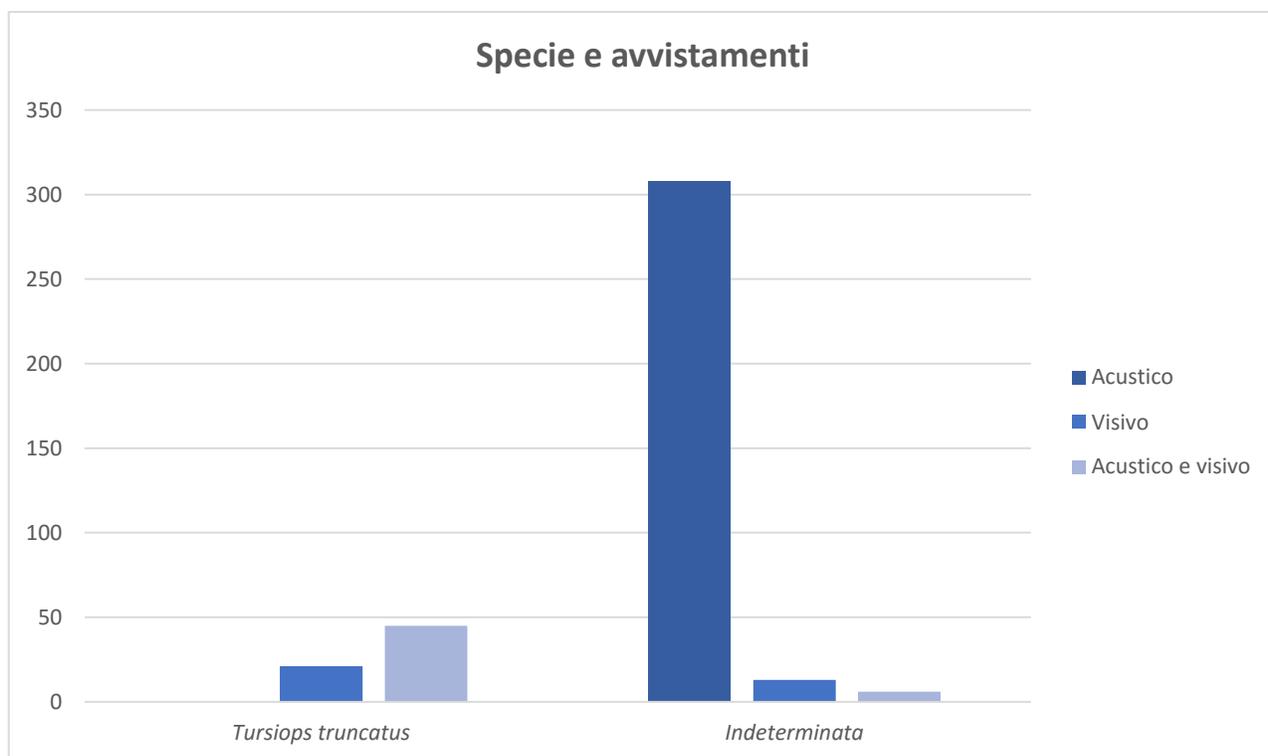
Fig. 3.2.6 Grafico riassuntivo specie rilevate e tipo di avvistamento

Ne è emerso che nella maggior parte dei casi (fig. 3.2.6) i rilevamenti sono avvenuti attraverso il PAM, senza poter quindi ricondurre la rilevazione ad una specie, e solo in piccola parte attraverso osservazione visiva diretta.

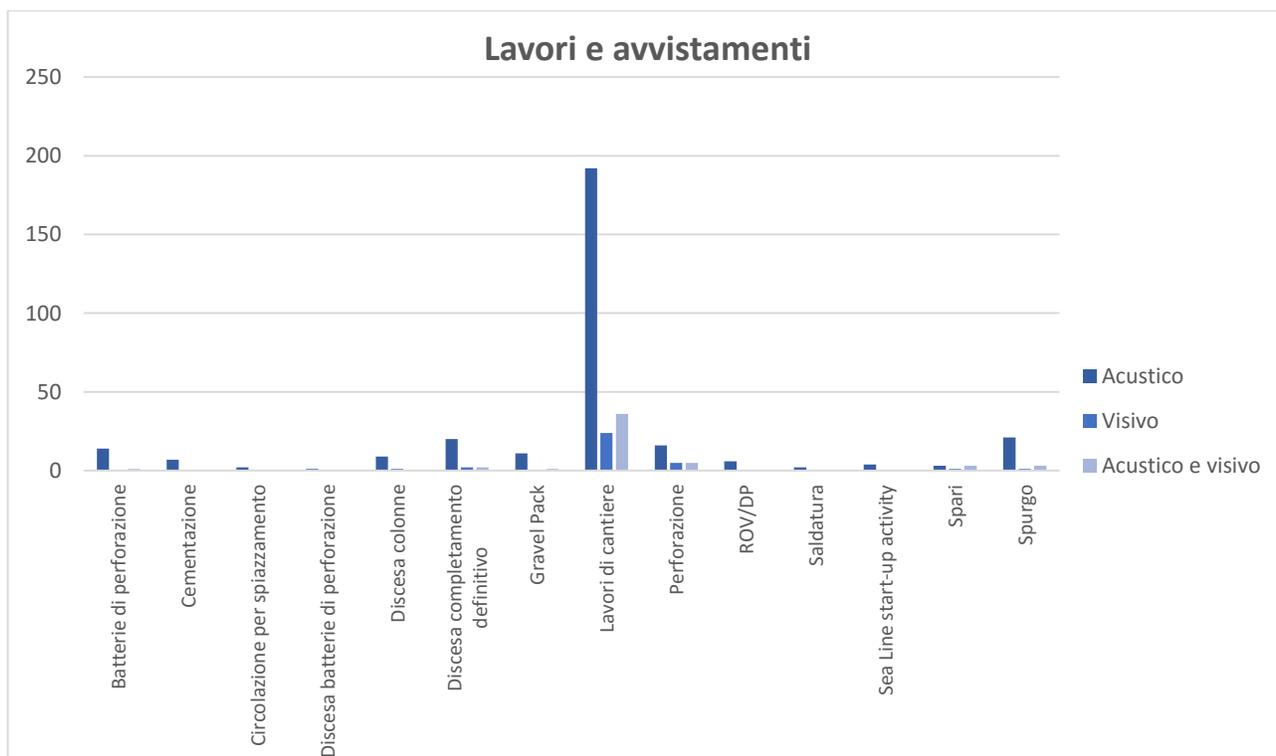
Fig. 3.2.16 Grafico riassuntivo incidenza lavori cantiere/avvistamenti

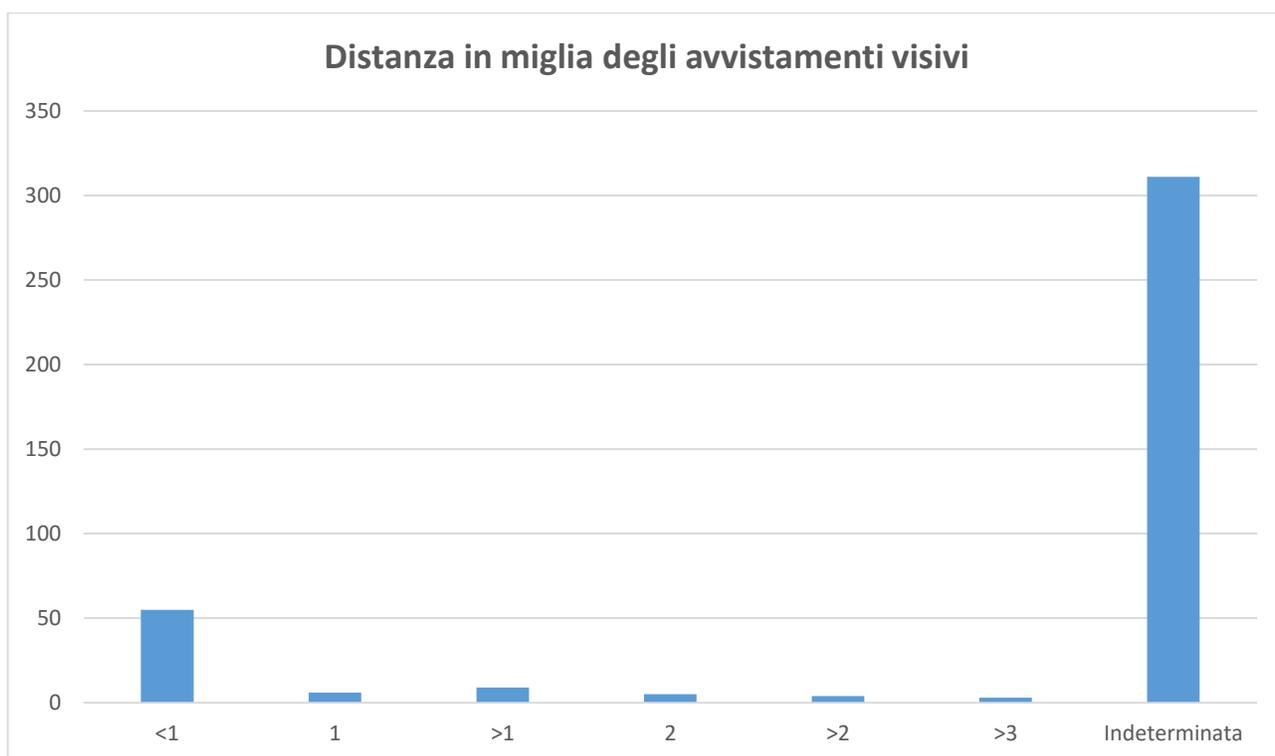
Fig. 3.2.18 Grafico riassuntivo miglia/avvistamenti

La parte acustica (fig. 3.2.18) non viene menzionata perché non è possibile identificare con esattezza la posizione dell'animale quando viene ascoltato attraverso l'idrofono, quindi si sono considerati solo gli avvistamenti visivi e quelli sia acustici/visivi. Si evince che la maggior parte degli avvistamenti è avvenuta entro 1 nm, anche se è molto alto il numero delle nm indeterminate.

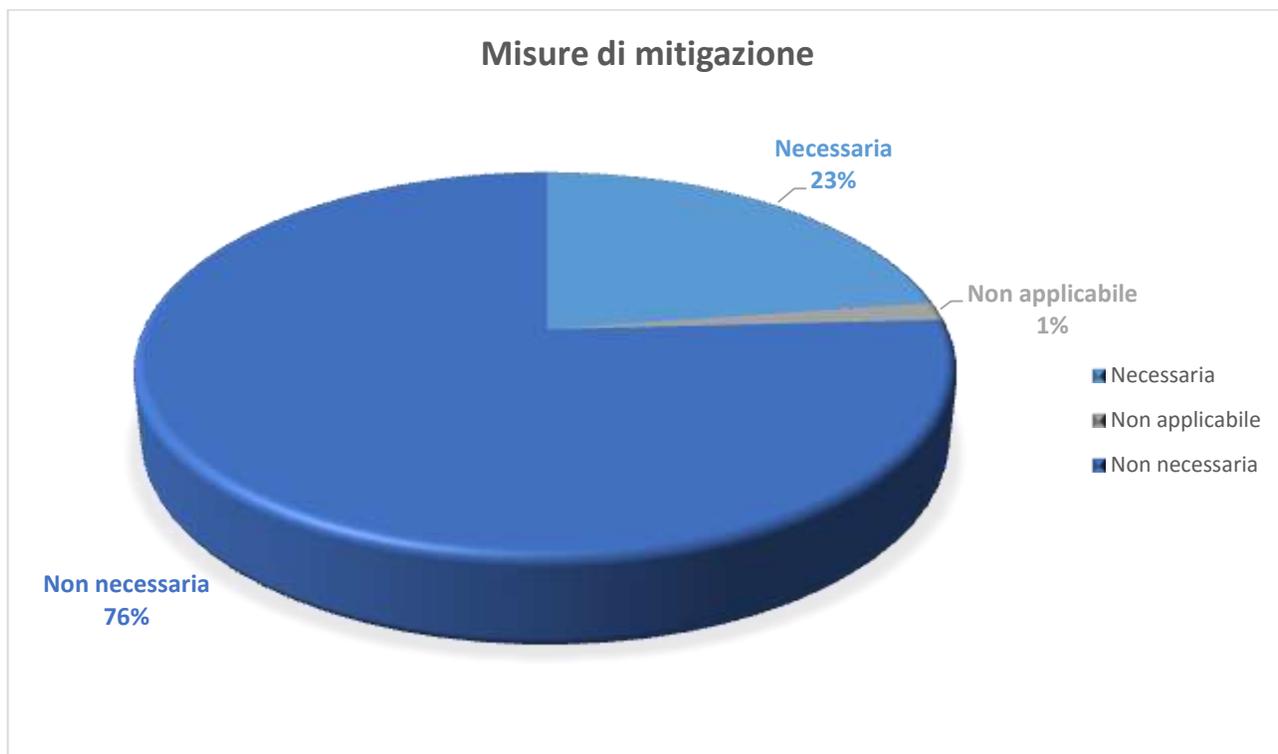
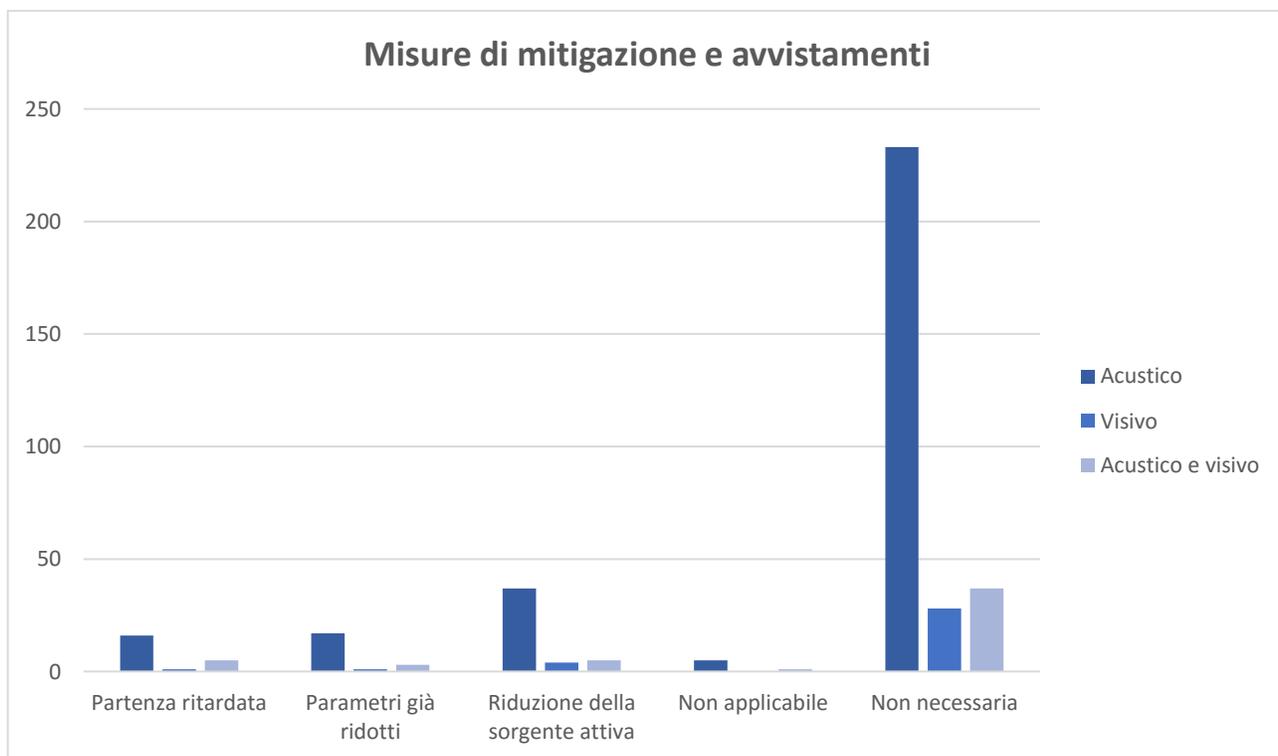
Fig. 3.2.19 Grafico riassuntivo delle diverse tipologie di misure di mitigazione adottate

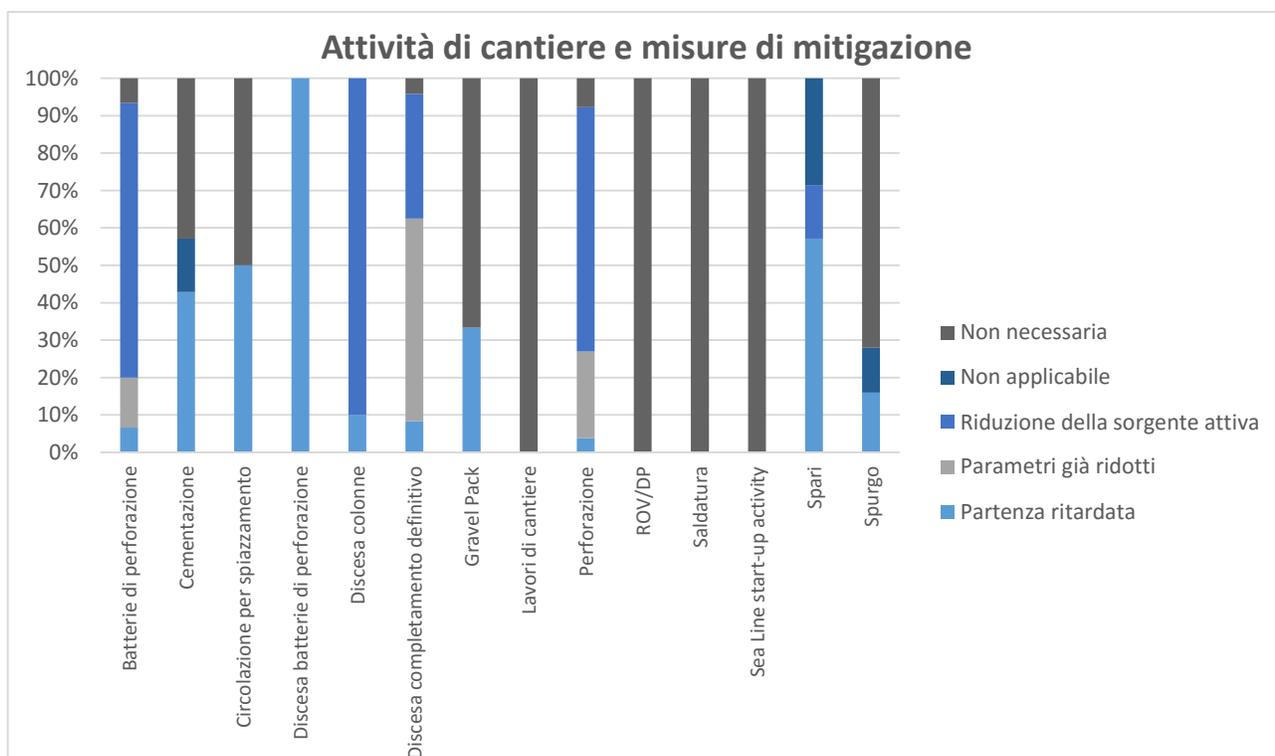
Fig. 3.2.20 Grafico riassuntivo delle diverse tipologie di misure di mitigazione adottate in relazione ai lavori di cantiere

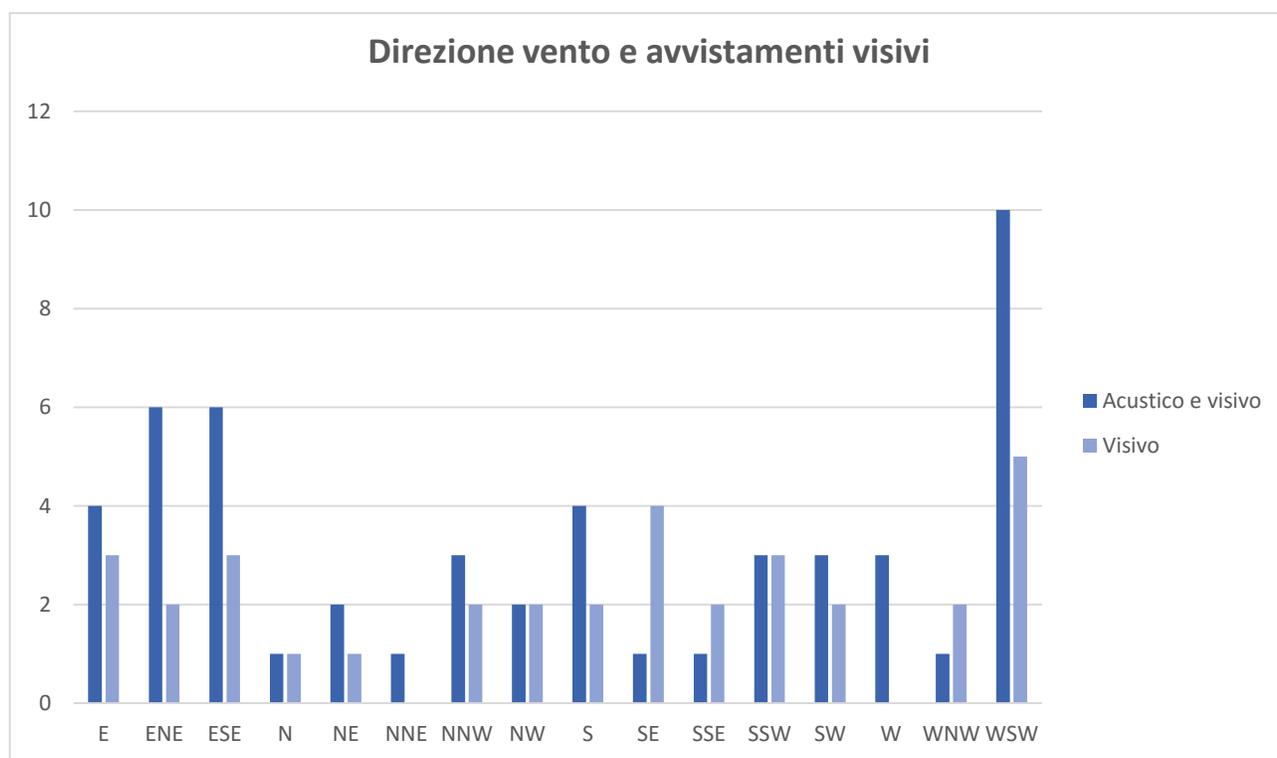
Fig. 3.2.23 Grafico riassuntivo direzione del vento in relazione agli avvistamenti visivi e acustici/visivi

E' risultato che la maggior parte delle volte il vento soffiava in direzione WSW (fig. 3.2.22) e proprio in questo caso si è avuto il maggior numero di avvistamenti di tipo acustico/visivo (fig. 3.2.23).
