## **INTEGRAZIONI ALLO STUDIO DI IMPATTO AMBIENTALE**

### **Allegato 7c.**

**Attività 3 – Analisi degli effetti della subsidenza  
indotta dalla coltivazione del giacimento Agosta  
sull’assetto della fascia costiera delle Vene di  
Bellocchio**

*Rapporto finale*

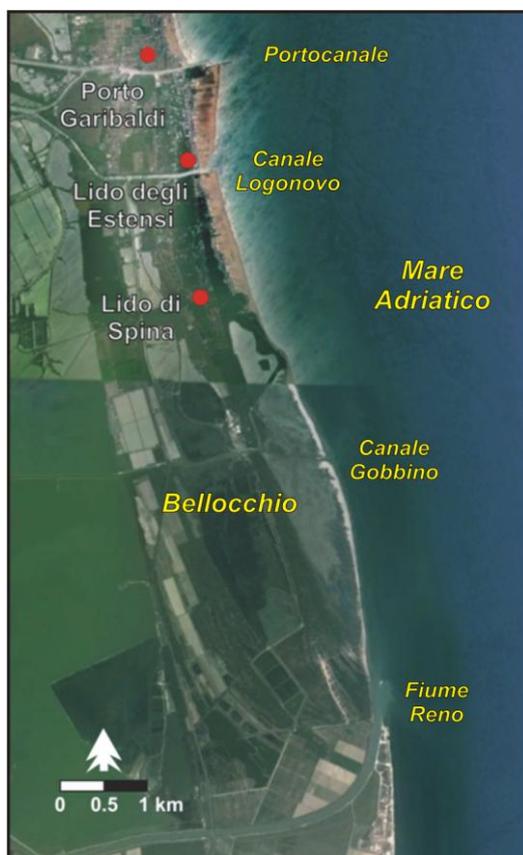
Figura 1 Immagine satellitare del tratto Porto Garibaldi – foce Reno (immagine satellitare di sfondo da Google Earth)

Il settore di costa compreso all'interno dell'area di studio della presente indagine include il tratto di litorale tra Porto Garibaldi, a nord, e la foce del Fiume Reno, a sud (Figura 1). Tale area è da tempo caratterizzata da processi morfodinamici di notevole intensità, i quali hanno pesantemente influito sull'evoluzione costiera. Attraverso una serie di immagini storiche (gentilmente fornite dal Servizio Geologico, Sismico e dei Suoli della Regione Emilia-Romagna, <http://ambiente.regione.emilia-romagna.it/geologia/immagini/costa/sic>) riprese da voli aerei è possibile osservare lo sviluppo del litorale a partire dagli anni 40 del secolo scorso (ODL Dosso degli Angeli).

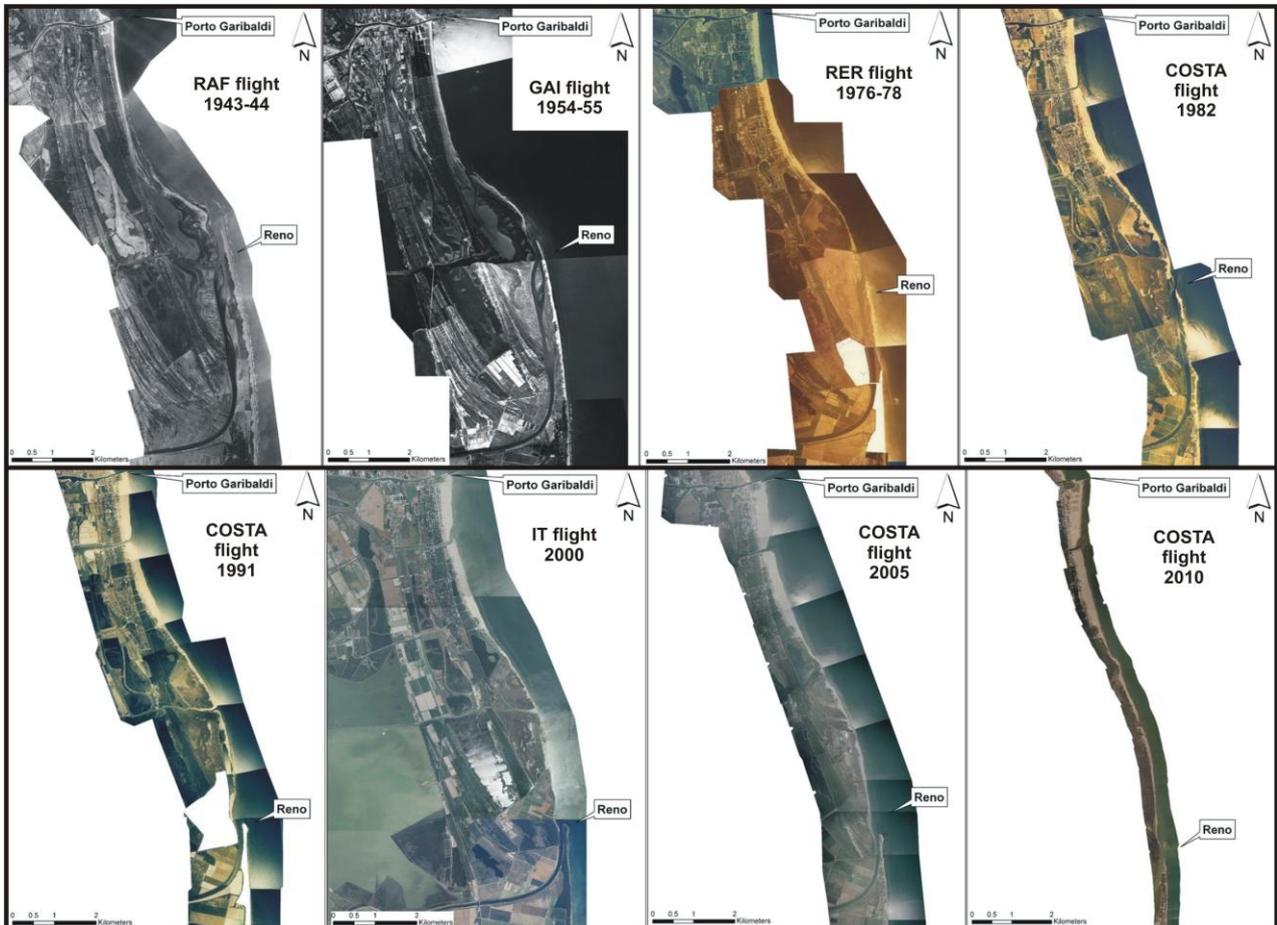
*Figura 2 Serie di foto aeree che mostrano l'evoluzione della fascia di litorale compresa tra Porto Garibaldi e la foce del Fiume Reno*

Tra il 1943 e il 1954 il tratto di costa oggetto di studio appare diviso in due settori, uno a nord in avanzamento e uno a sud in arretramento: il punto di flesso sembra posizionato nell'area

corrispondente all'attuale stabilimento balneare chiamato "Jamaica" (Figura 2). Tra il 1954 e il 1977 l'evoluzione del paraggio è simile al decennio precedente, ovvero avanzamento a nord e arretramento a sud, con punto di flesso sempre in corrispondenza dell'attuale bagno "Jamaica".

Contemporaneamente aumenta l'antropizzazione dell'area, che prosegue ancora più decisa nell'intervallo di tempo successivo, ovvero tra il 1977 e il 1982: le tendenze di avanzamento/arretramento rimangono sostanzialmente inalterate. Tra il 1982 e il 1991 la fascia costiera assume una configurazione simile a quella odierna, in particolare per quanto riguarda la foce del Fiume Reno, che dopo svariate modifiche raggiunge la posizione corrente; si conferma la tendenza di avanzamento a nord e arretramento a sud del bagno "Jamaica", con piccole variazioni locali dovute alle attività dell'uomo. Medesima situazione nell'intervallo 1991-1998, mentre in quello 1998-2005 si evidenzia arretramento a sud del bagno "Jamaica" con valori molto elevati e sostanziale stabilità a nord, a causa di dragaggi che hanno obliterato l'avanzamento della linea di

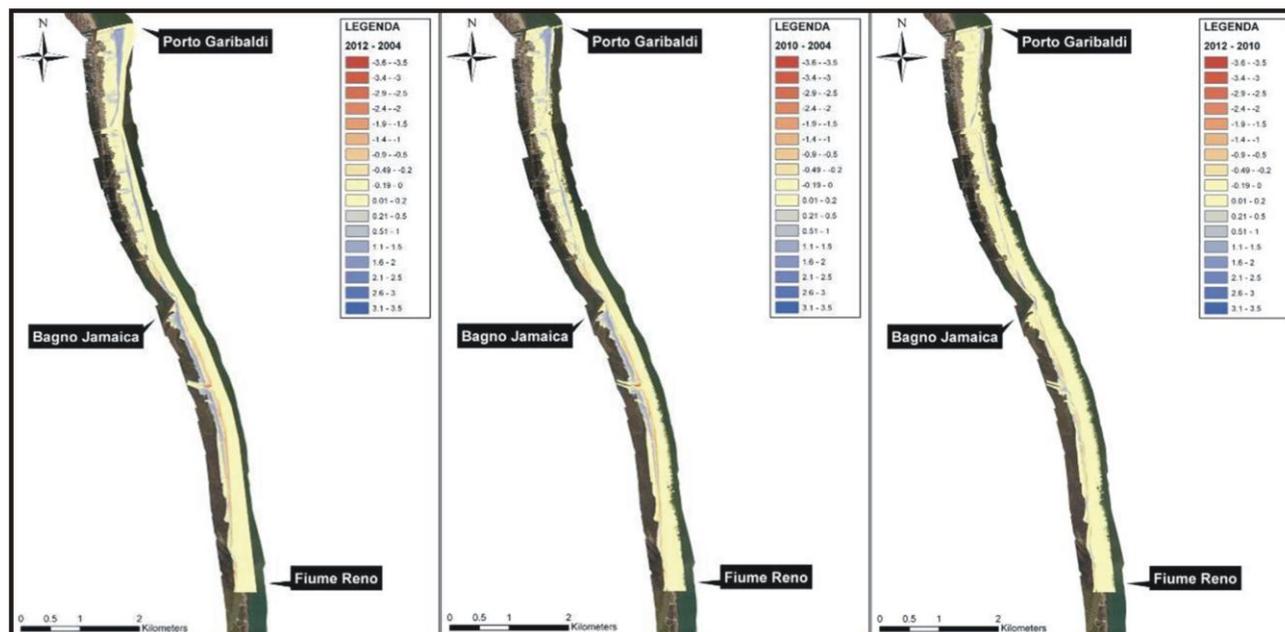
Figura 3 Mappe di erosione/deposizione (scala di colori nella legenda), tra Porto Garibaldi/Lido degli Estensi e la foce del Fiume Reno, ottenute dal confronto tra il DTM 2012 e 2004 (a sinistra), il DTM 2010 e 2004 (al centro) e il DTM 2012 e 2010 (a destra)

Per quanto riguarda il bilancio sedimentario della spiaggia antistante l'area di indagine è possibile fare riferimento a stime realizzate attraverso confronti fra i rilievi LiDAR del 2004 (Progetto CADSEALAND), 2010 (Protezione Civile) e 2012 (Eni) per la parte emersa, e fra rilievi batimetrici tradizionali (quali rilievi ARPA risalenti al 1994, 2000, 2006 e 2012) per la parte sommersa (ODL Dosso degli Angeli). I confronti sono stati eseguiti attraverso elaborazioni dei dati in ambiente ArcGIS, in particolare ricorrendo alla triangolazione come metodo di interpolazione. La mappa globale, da Lido degli Estensi fino alla foce del Fiume Reno, mostra un netto aumento dei volumi nella zona a nord dello stabilimento balneare "Jamaica", in particolare nel tratto tra il Canale Logonovo e il pennello a sud di Porto Garibaldi (Figura 3). Questo conferma che il trasporto lungo costa nella zona di studio è diretto prevalentemente da sud verso nord, tanto che gli Enti svolgono regolari operazioni di *back-passing* dalla spiaggia di Lido di Spina verso il bagno "Jamaica" ed hanno in passato effettuato un *bypassing* in direzione di Lido degli Estensi. Al contrario, la zona a sud del bagno "Jamaica" mostra una variazione significativa della spiaggia emersa, con una notevole perdita volumetrica, e un corrispondente incremento di sedimenti nella porzione di costa retrostante la spiaggia, verso l'area umida che occupa il sistema delle Vene di Bellocchio. La fascia corrispondente alla spiaggia emersa appare in erosione lungo l'intera porzione di costa fino alla foce del Fiume Reno, con valori più accentuati nella parte prossima al bagno "Jamaica" e in corrispondenza della foce del Canale Gobbino. Per quanto riguarda le variazioni volumetriche, i calcoli effettuati nell'ambito del medesimo studio (ODL Dosso degli Angeli) mostrano che l'intero tratto di litorale esaminato ha un bilancio sedimentario positivo della porzione emersa (Tabella 1). In particolare, tra il 2004 e il 2012 c'è stato un incremento del volume pari a circa  $310000 \text{ m}^3$ . Nel bilancio sedimentario è però fondamentale non trascurare gli interventi antropici eseguiti sull'area (dragaggi, prelievi, ripascimenti), in modo da evitare errori di valutazione e non escludere importanti informazioni riguardanti la dinamica dei sedimenti, sia naturale sia artificiale. Tenendo a mente che le valutazioni effettuate dai dati LiDAR includono esclusivamente la spiaggia emersa (manca quindi la parte di arenile al di sotto del medio mare), è possibile affermare che la spiaggia emersa ha incrementato il volume di materiale in essa presente, compensando il prelievo artificiale di  $202000 \text{ m}^3$  effettuato dal 2004 al 2012.

Sommando poi i valori ottenuti, il tratto di costa compreso tra Lido degli Estensi e la foce del Fiume Reno ha ricevuto una quantità di sedimento pari a circa  $512000 \text{ m}^3$ , che è servito a compensare i  $202000 \text{ m}^3$  estratti per ripascere altre zone e che si è accumulato nell'area per un totale di  $310000 \text{ m}^3$ .

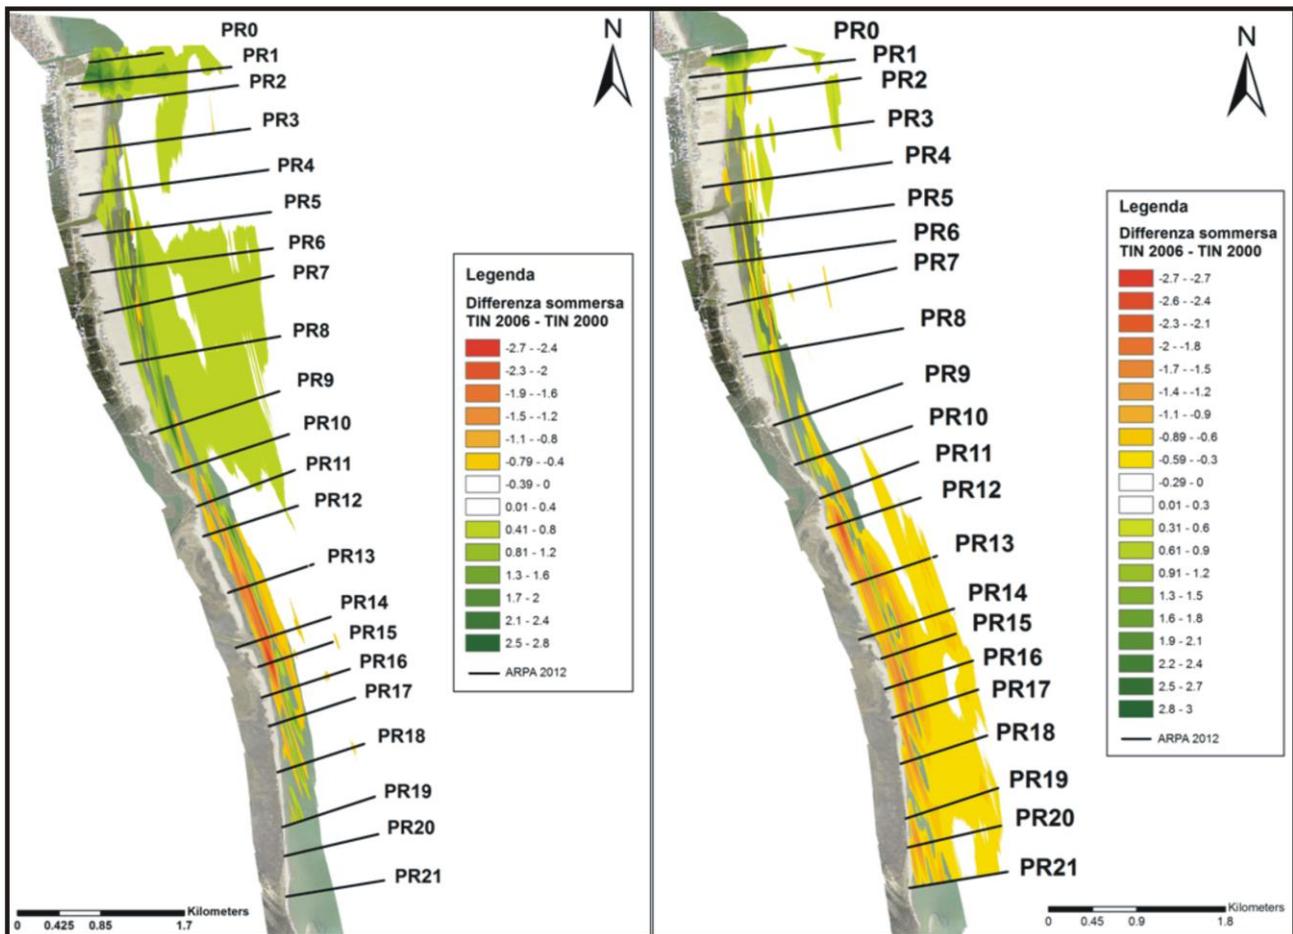
Figura 4 Mappe di erosione/deposizione della spiaggia sommersa tra il 2000 e il 2006 (sinistra) e tra il 2006 e il 2012 (destra). Foto aerea: Volo Costa 2010

Per quanto riguarda il bilancio sedimentario della parte sommersa sono stati messi a confronto i rilievi ARPA del 2000, del 2006 e del 2012 in modo da costruire mappe di erosione/deposizione per quegli intervalli temporali (ODL Dosso degli Angeli): i risultati indicano una consistente perdita volumetrica nella mappa 2006-2000 nella porzione di costa a sud del bagno "Jamaica" in corrispondenza della zona tra il medio mare e le barre sommerse; mostrano invece un enorme

incremento del volume della spiaggia sommersa, fino a -7.5 m sul l.m.m., a nord del bagno “Jamaica” (Figura 4). Un altro punto di accumulo si trova a ridosso del molo di Porto Garibaldi. Il bilancio totale è positivo, con un incremento del volume di circa 2.5 milioni di metri cubi. La mappa di erosione e deposizione del confronto 2012-2006 indica un deciso decremento del volume di sedimento a sud del bagno “Jamaica”, che si estende fino alla batimetrica -7.5 m. I valori massimi di erosione sono localizzati nella spiaggia sommersa tra il medio mare e le barre. Le aree caratterizzate da incremento di volume si trovano a nord del bagno “Jamaica”, in prossimità del molo di Porto Garibaldi. Il bilancio totale è negativo, con un volume in erosione di circa 2.6 milioni di metri cubi.

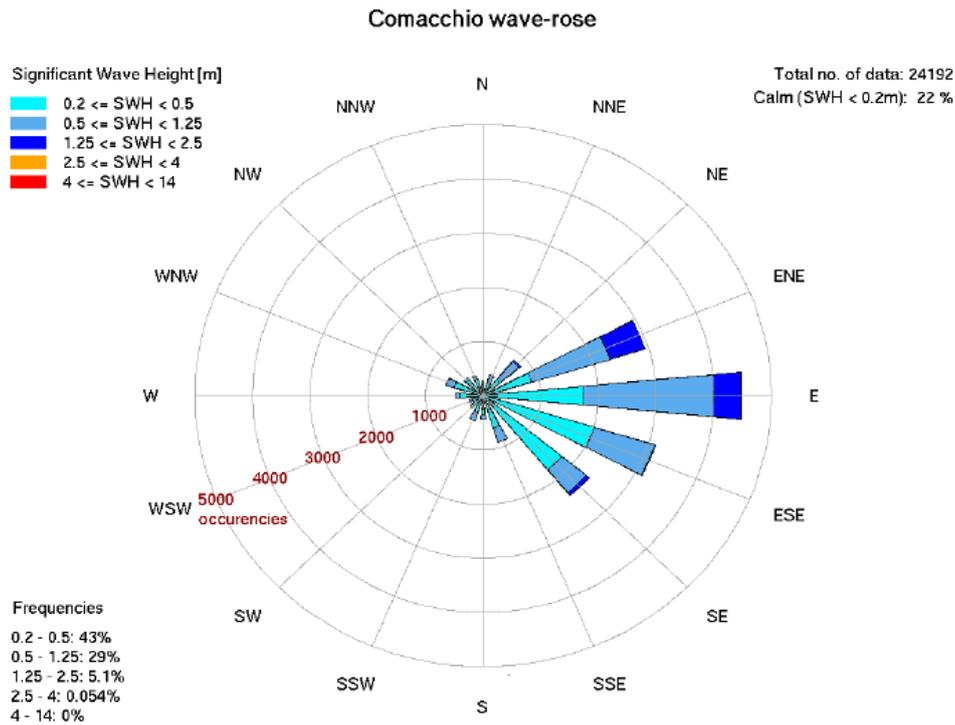
Figura 5 Diagramma polare dell'altezza significativa delle onde incidenti per direzione di provenienza. I dati si riferiscono alla stazione di Comacchio (Deserti et al., 2011)

Per quanto riguarda la ricostruzione del clima meteo-marino nell’area è possibile far riferimento ai risultati del modello dello Stato del Mare SWAN, operativo presso il Servizio IdroMeteorologico dell’ARPA Emilia-Romagna (Deserti et al., 2011). Per il litorale sotto studio, Porto Garibaldi – foce Reno, vengono prese in considerazione le elaborazioni eseguite in corrispondenza della stazione di Comacchio (44.700 Lat. N; 12.333 Long. E; Profondità 10.7 m). Il diagramma polare riferito all’altezza significativa delle onde mostra che la direzione principale di provenienza è E (Figura 5), che corrisponde a circa il 24% del totale, come si evince dal grafico tabellare (Figura 6). Direzioni subordinate, ma non trascurabili, sono quelle da ESE, ENE e SE (rispettivamente 17%, 16% e 13%); interessante notare che il settore da cui provengono con maggiore frequenza gli stati a più alta energia è quello da ENE. I periodi di calma risultano essere il 22% del totale.

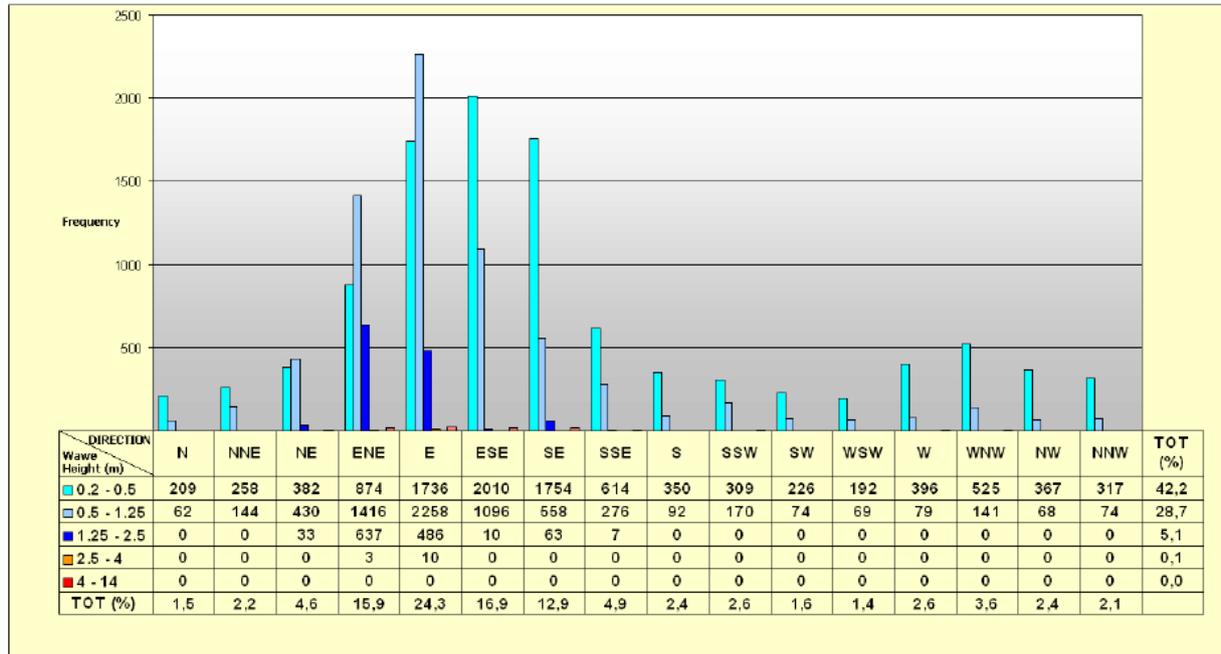
Figura 6 Grafico tabellare dell'altezza significativa delle onde incidenti per direzione di provenienza. I dati si riferiscono alla stazione di Comacchio (Deserti et al., 2011).

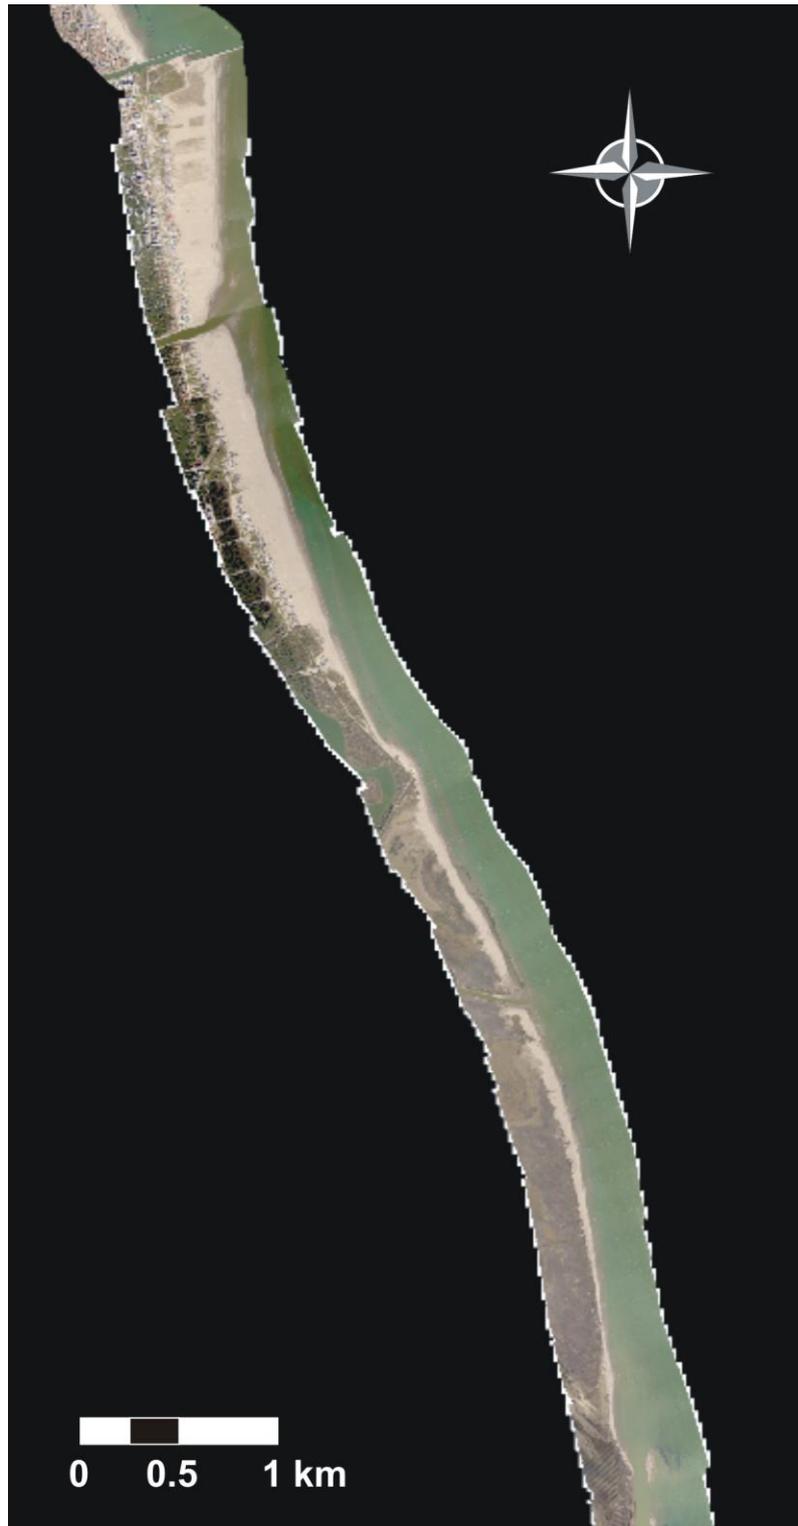
*Figura 9 Mosaico di immagine aeree del settore di litorale compreso tra Porto Garibaldi e la foce del Fiume Reno tratte dal Volo Costa 2010; su di esso è stata realizzata la foto-interpretazione per l'anno 2010*

Nel caso dell'utilizzo di un modello bidimensionale è necessario schematizzare le caratteristiche morfologiche in maniera dettagliata, compatibilmente con la griglia di calcolo scelta, ed in particolare la scabrezza del fondo, che dipende dalla granulometria del sedimento e dalla presenza o meno di vegetazione. Per questo motivo è stata realizzata una foto-interpretazione di un mosaico di immagini aeree risalenti al 2010 (Volo Costa, al momento l'unica disponibile per quanto riguarda l'area di interesse) di tutta la fascia costiera compresa tra Porto Garibaldi e la foce del Fiume Reno (Figura 9).

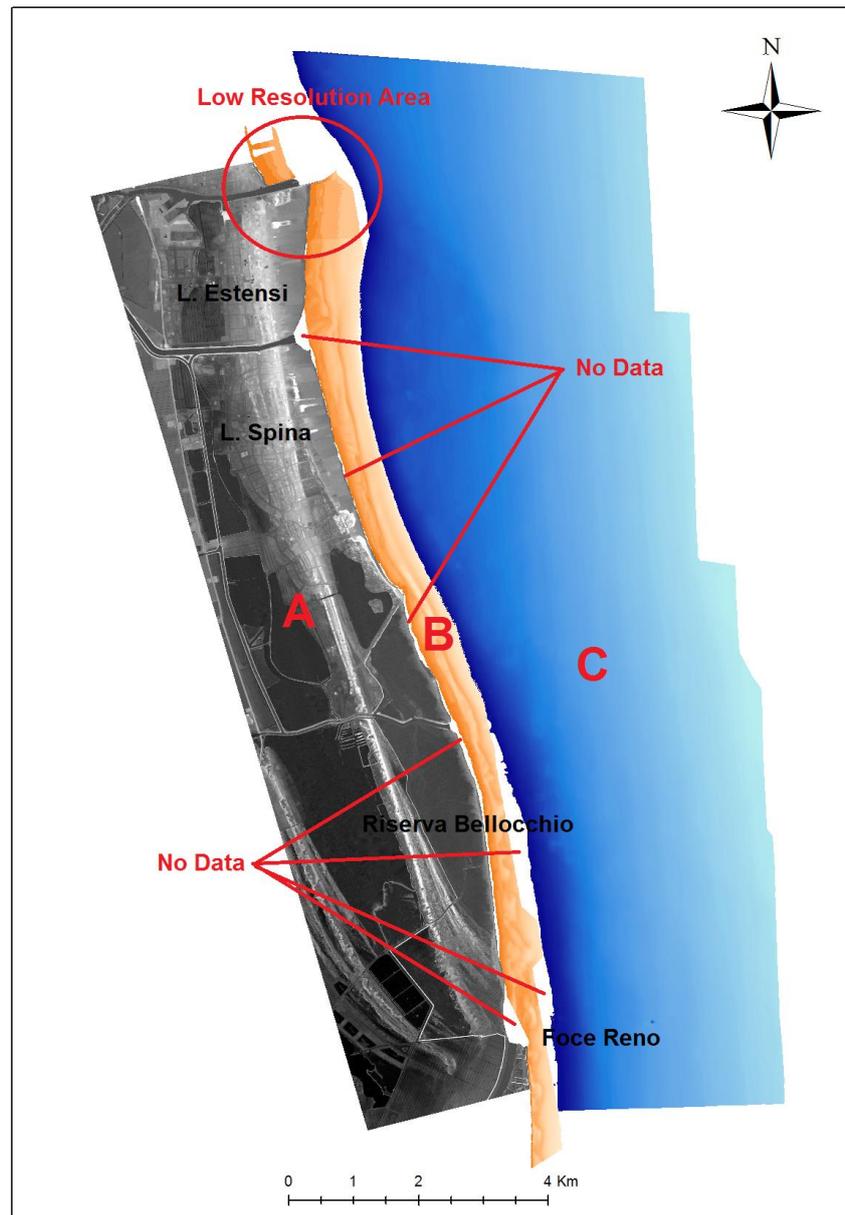
Figura 10 Copertura dei datasets A in scala di grigi (2014), B in scala di arancione(2013) e C in scala di blu (2012): in evidenza le zone prive di dato e la zona a bassa risoluzione del dataset C.

Si sottolinea che alcune zone erano prive di dato e sono state evidenziate zone a bassissima risoluzione nel Dataset C (2012) per la parte più a nord di Lido degli Estensi (Figura 10). Inoltre, le profondità dei canali (e relative foci) ed il Lago di Spina sono stati opportunamente inserite localmente poichè il dato rilevato era riferito alla superficie dell'acqua. Le correzioni apportate sono state definite in modo da rendere realistico il DEM per le applicazioni numeriche delle attività successive.

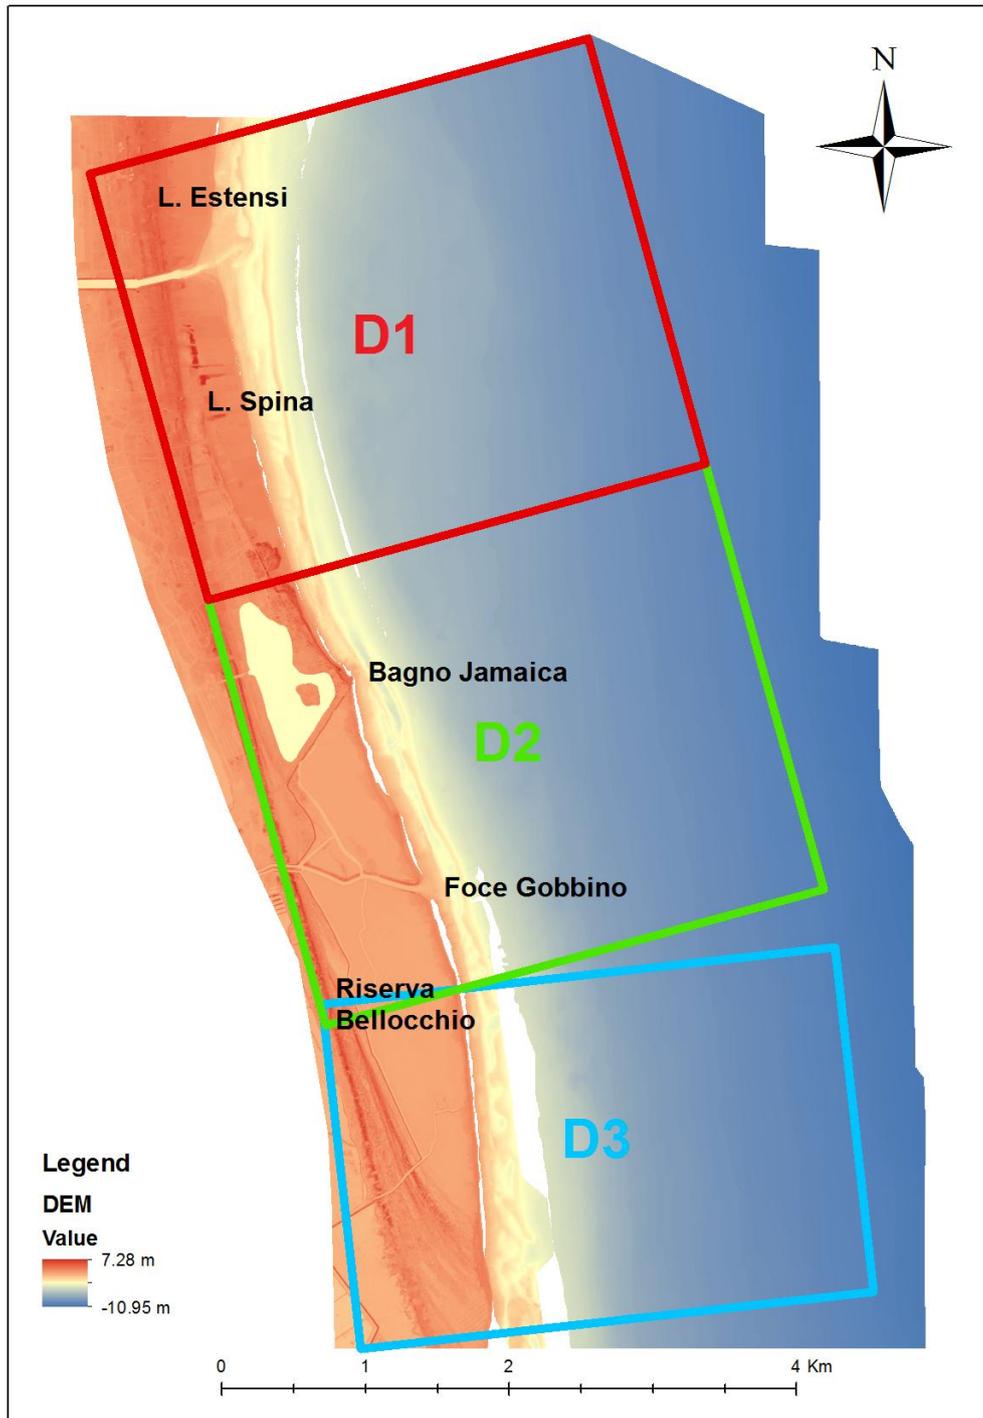
Figura 11 Rappresentazione dei Domini di calcolo D1, D2 e D3.

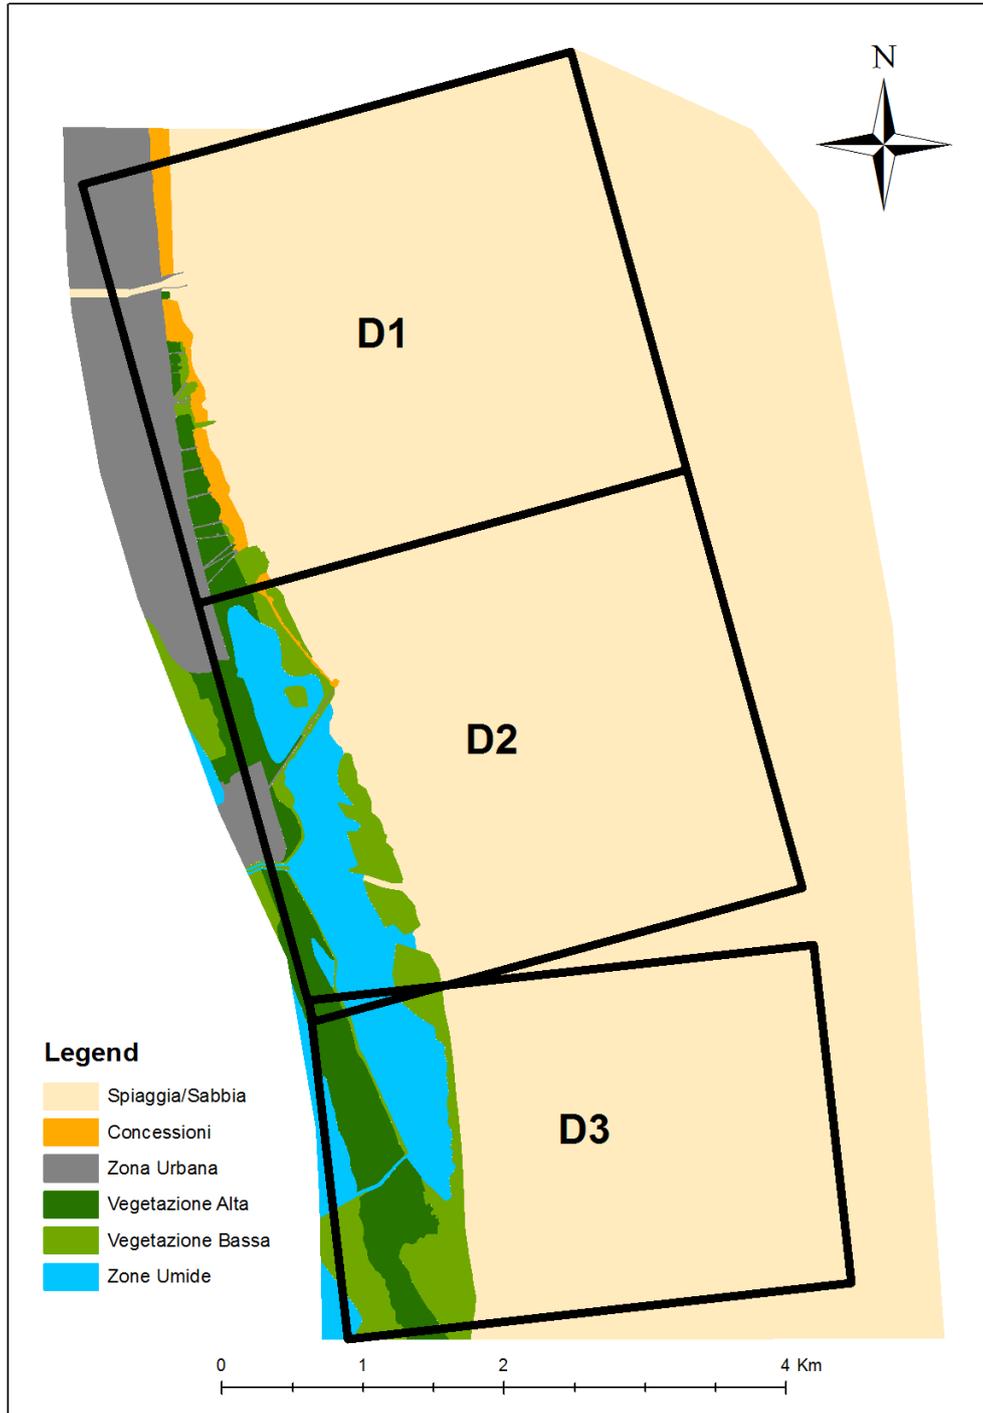
Figura 12 Rappresentazione delle classi di rugosità per i domini D1, D2 e D3.

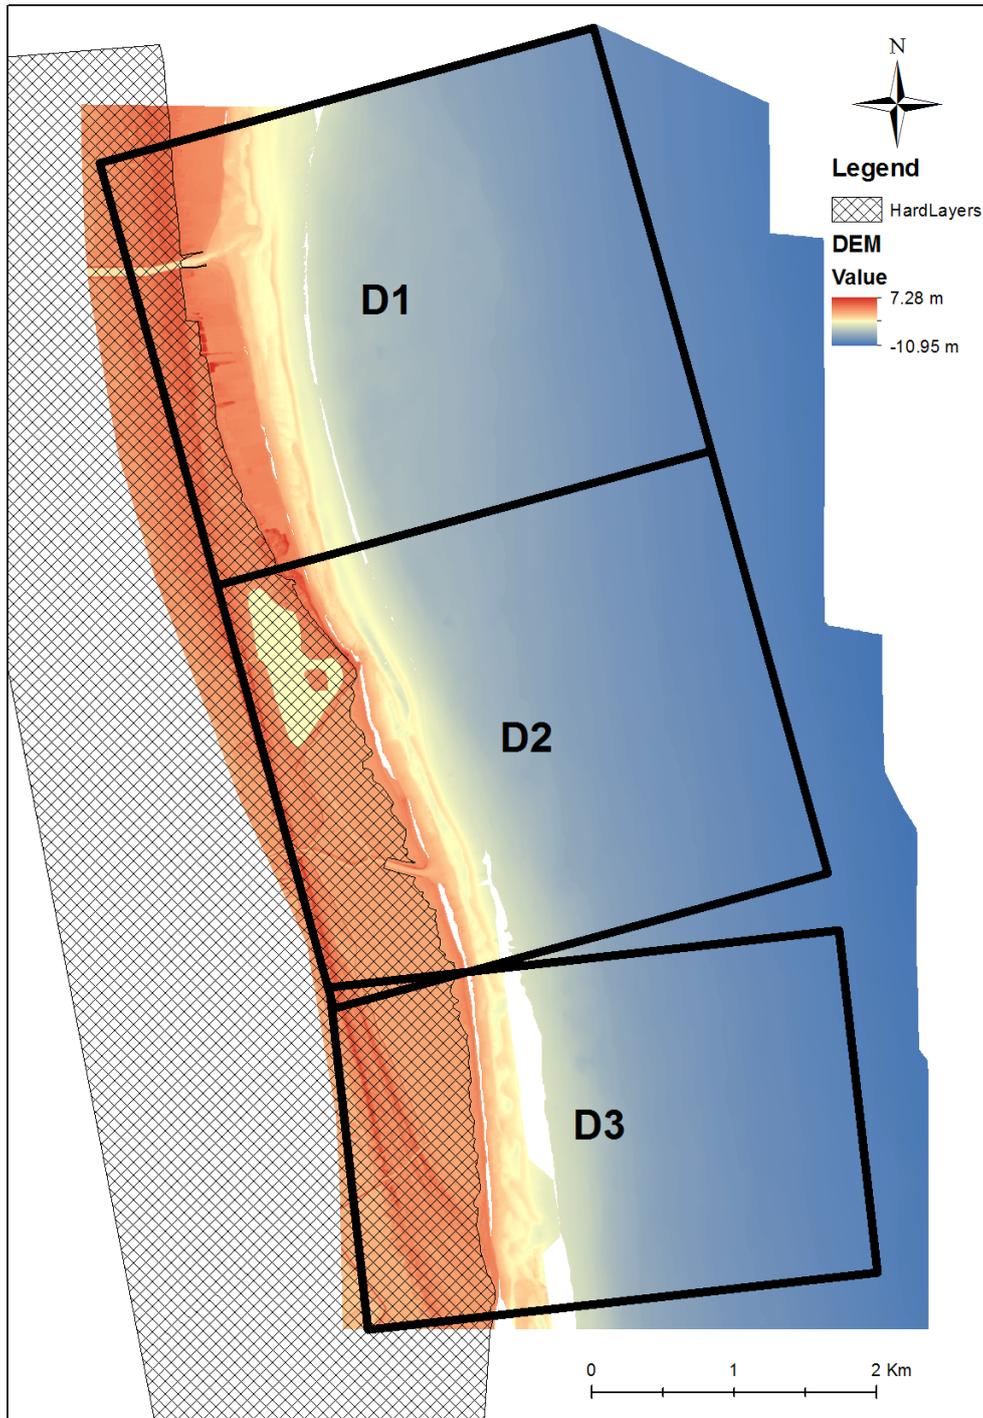
Figura 13 Rappresentazione della zona "Hardlayer" ad erodibilità nulla per i domini D1, D2 e D3.

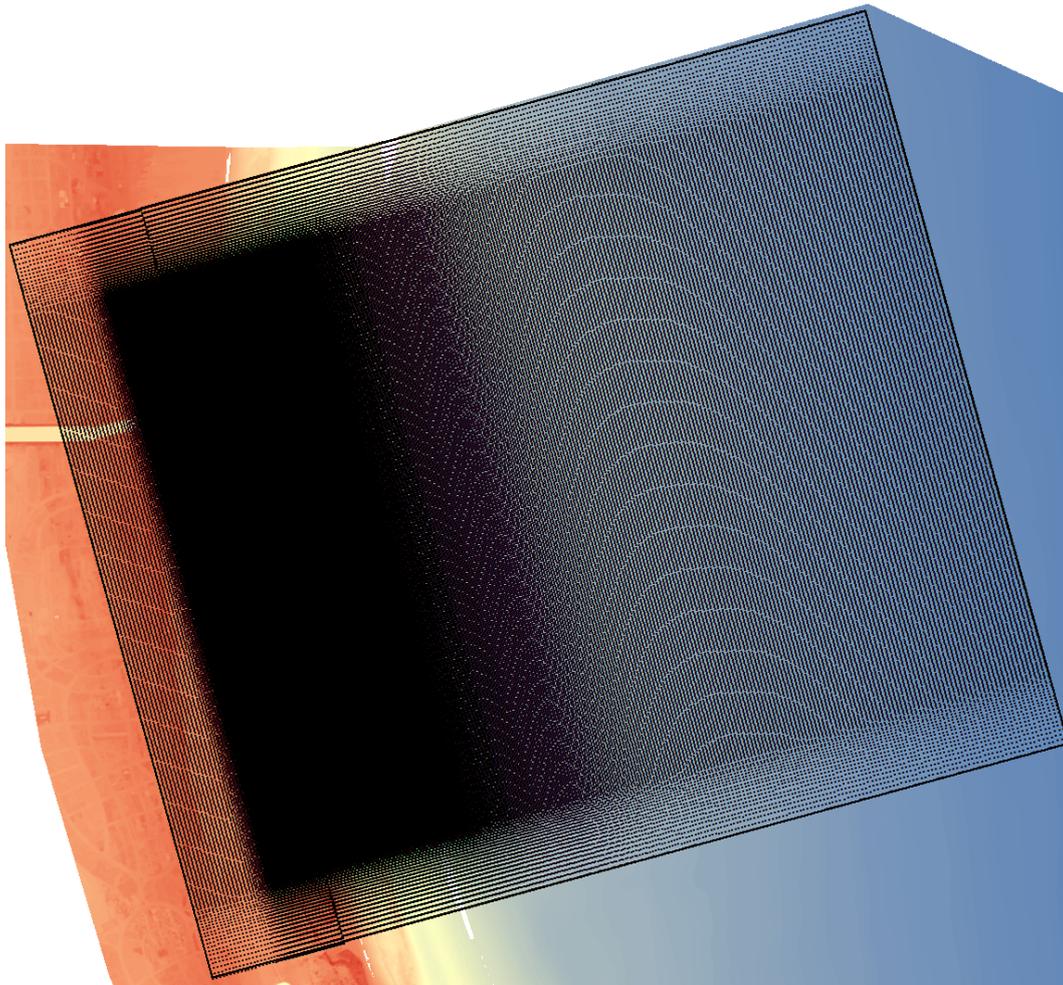
Figura 14 Rappresentazione dei punti della griglia del dominio D1: la zona ad alta risoluzione è quella che risulta più scura.

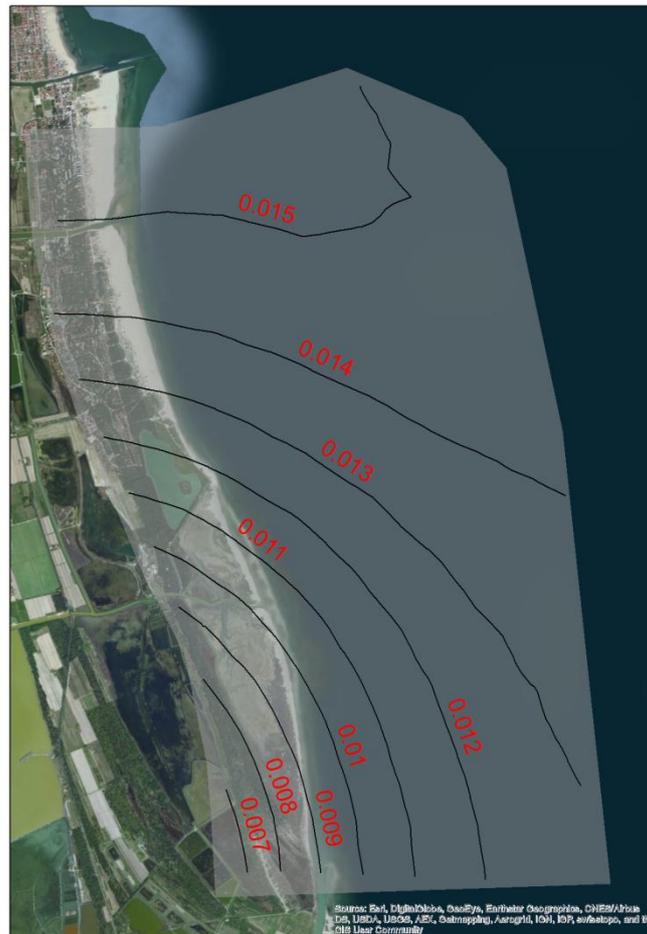
Figura 18 Rappresentazione della distribuzione della subsidenza [m] sul dominio di studio per lo scenario Upper al 2030 calcolato con riferimento al 2017.

Le precedenti considerazioni hanno permesso la selezione di un unico "peggior scenario" per lo SDP determinato dalla subsidenza indotta nel periodo 2017-2030 dallo scenario Upper e valutato per le tre mareggiate recenti (2012, 2013 e 2015) descritte in precedenza, a confronto con lo SDF per le medesime forzanti. In Figura 18 si presenta la distribuzione della subsidenza in metri sul dominio oggetto di studio per lo scenario adottato (Upper 2017-2030). Si può notare come i valori non superino 2 cm.

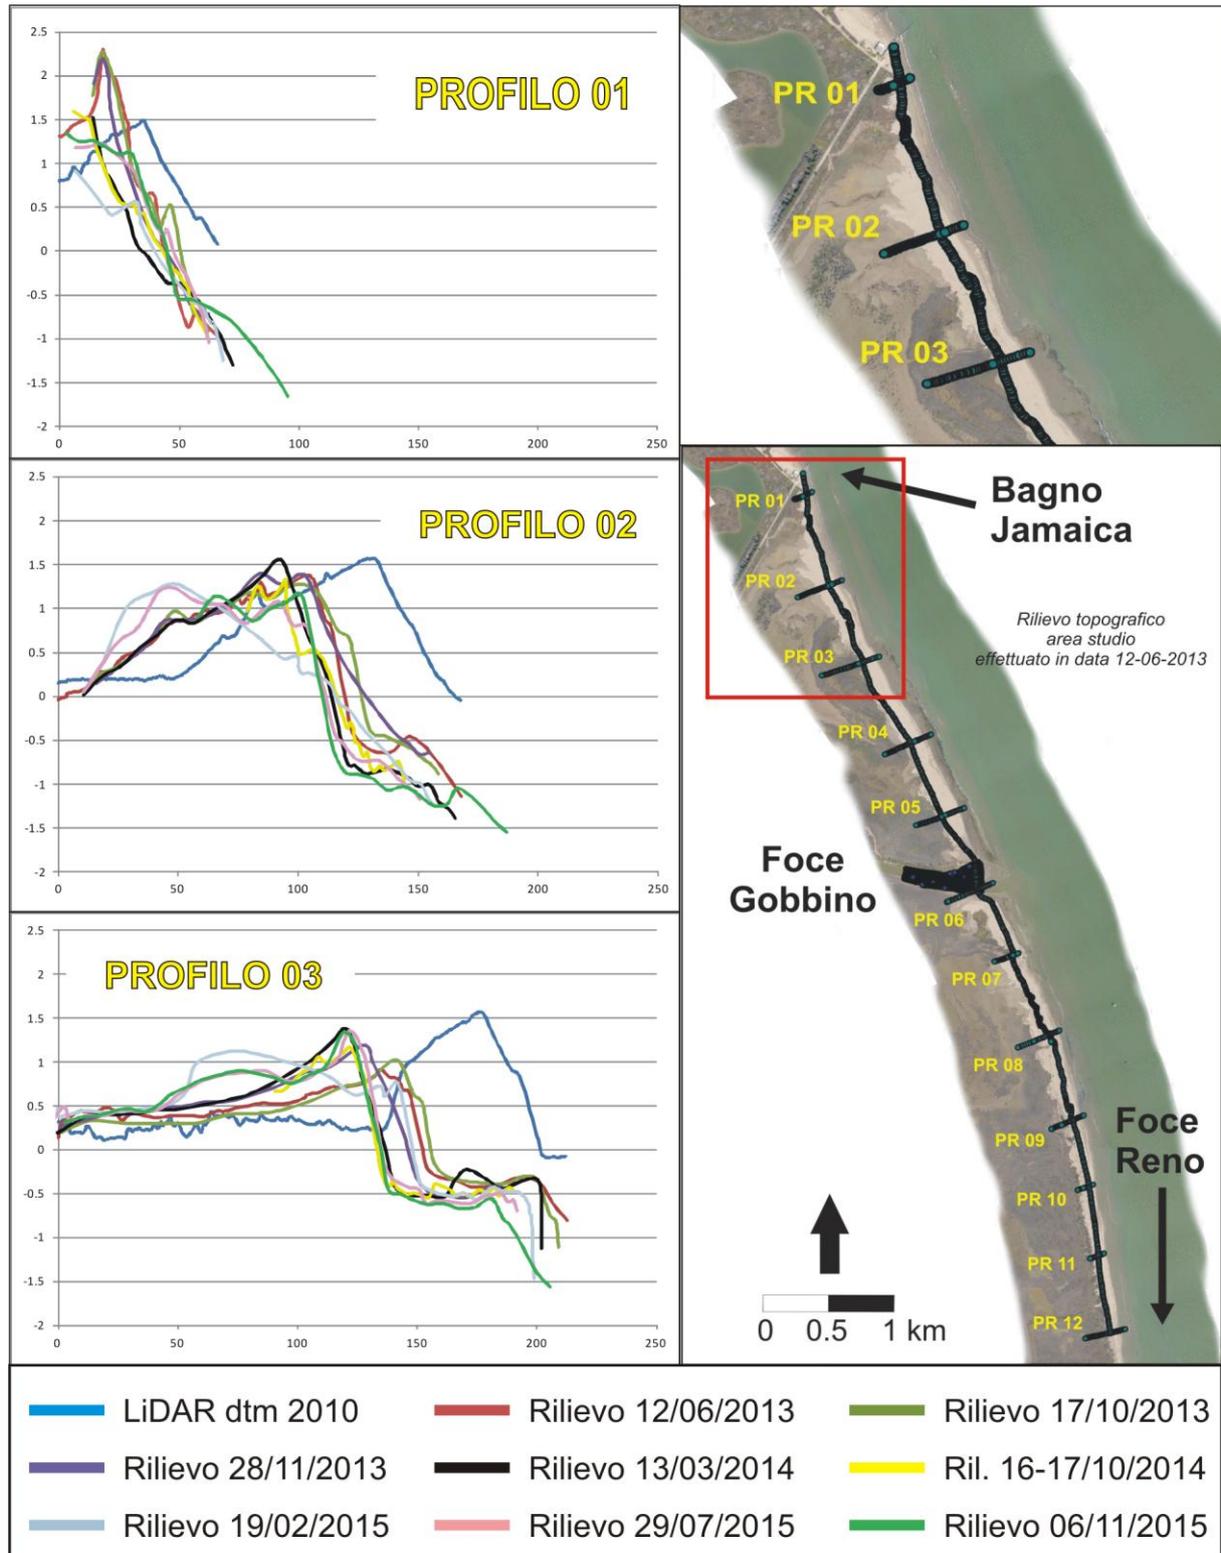
Figura 19 Sovrapposizione dei profili 01, 02 e 03 ottenuti dal rilievo topografico eseguito nell'ambito del presente studio, da rilievi topografici effettuati in studi pregressi e dal rilievo LiDAR del 2010; in alto a destra dettaglio

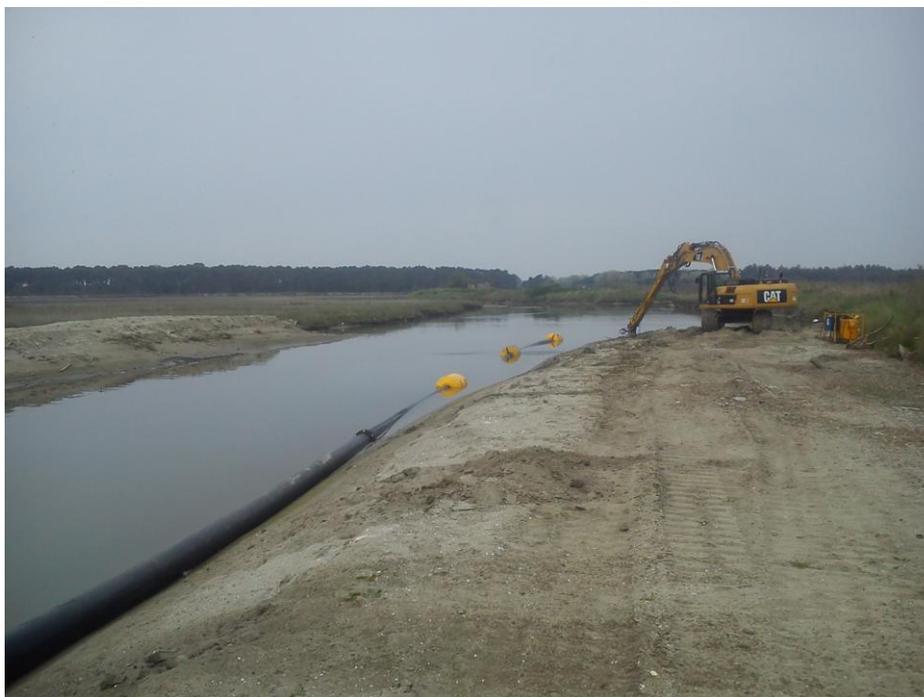
*Figura 20 Immagine dell'asta finale del Canale Gobbino durante i lavori di dragaggio che ne hanno consentito la riapertura della foce (giugno 2014); ancorché meno ampia, in novembre 2015 la foce risulta ancora aperta*

Queste tendenze sono chiaramente visibili anche nei profili successivi, in particolare il Profilo 04, che mostra in corrispondenza di ottobre 2014 un enorme aumento rispetto ai rilievi eseguiti in precedenza, sempre a causa del ripascimento con materiali dragati dal Canale Gobbino (Figura 22). Il fatto che il Profilo 05 presenti avanzamento in ottobre 2014, ma decisamente meno evidente che il Profilo 04, indica che l'area in cui i sedimenti dragati sono stati scaricati è proprio quella in corrispondenza del Profilo 04. Il rilievo LiDAR effettuato da Eni nel luglio del 2014 conferma le osservazioni (Figura 23): in corrispondenza del Profilo 04 è riscontrabile un notevole accumulo di sedimenti che determinano l'avanzamento della linea di costa in quel punto. Interessante notare che i profili 04 e 05 erano quelli che avevano mantenuto una certa stabilità anche in passato, proprio perché erano quelli più soggetti agli effetti benefici dei diversi dragaggi avvenuti in corrispondenza del Canale Gobbino negli ultimi anni. Come detto, anche qui appare molto evidente l'ingente spostamento verso terra della sabbia dalla porzione di spiaggia emersa vicino alla linea di riva avvenuto prima del rilievo di febbraio 2015 (Figura 22): tale variazione è infatti da ascrivere agli effetti dell'intensa mareggiata avvenuta pochi giorni prima su tutto il litorale emiliano-romagnolo. Il trasferimento di sedimento è ancor più marcato laddove la spiaggia presentava

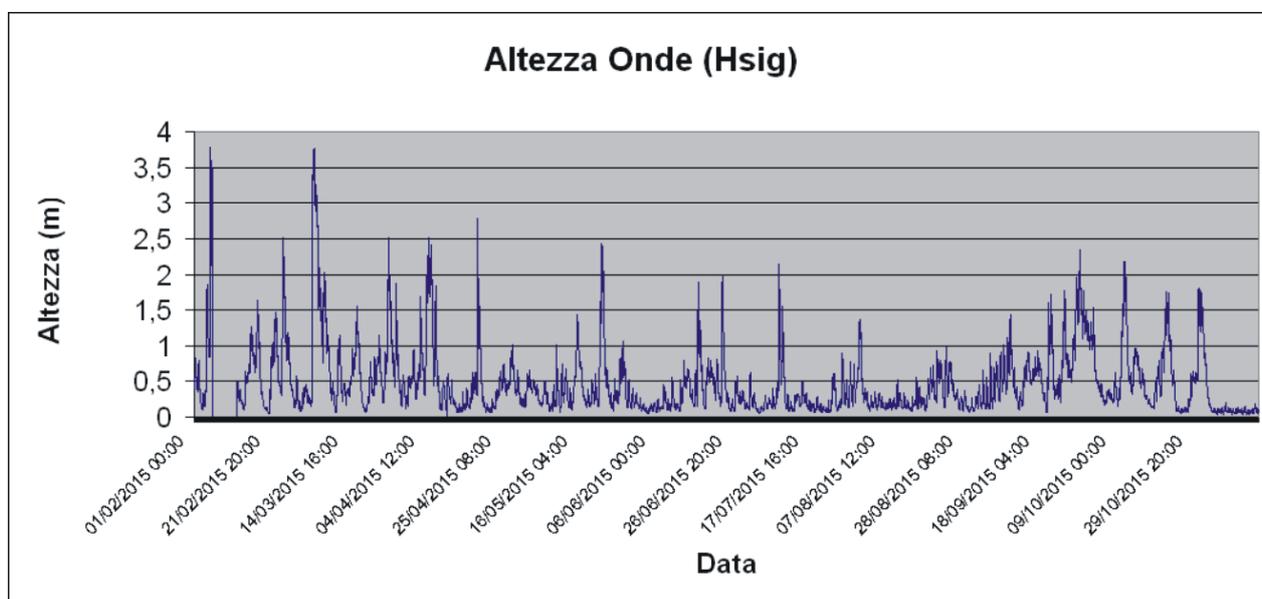
Figura 21 Il grafico mostra l'altezza delle onde registrata dalla boa onda metrica di Cesenatico nell'intervallo di tempo compreso tra febbraio 2015 e novembre 2015

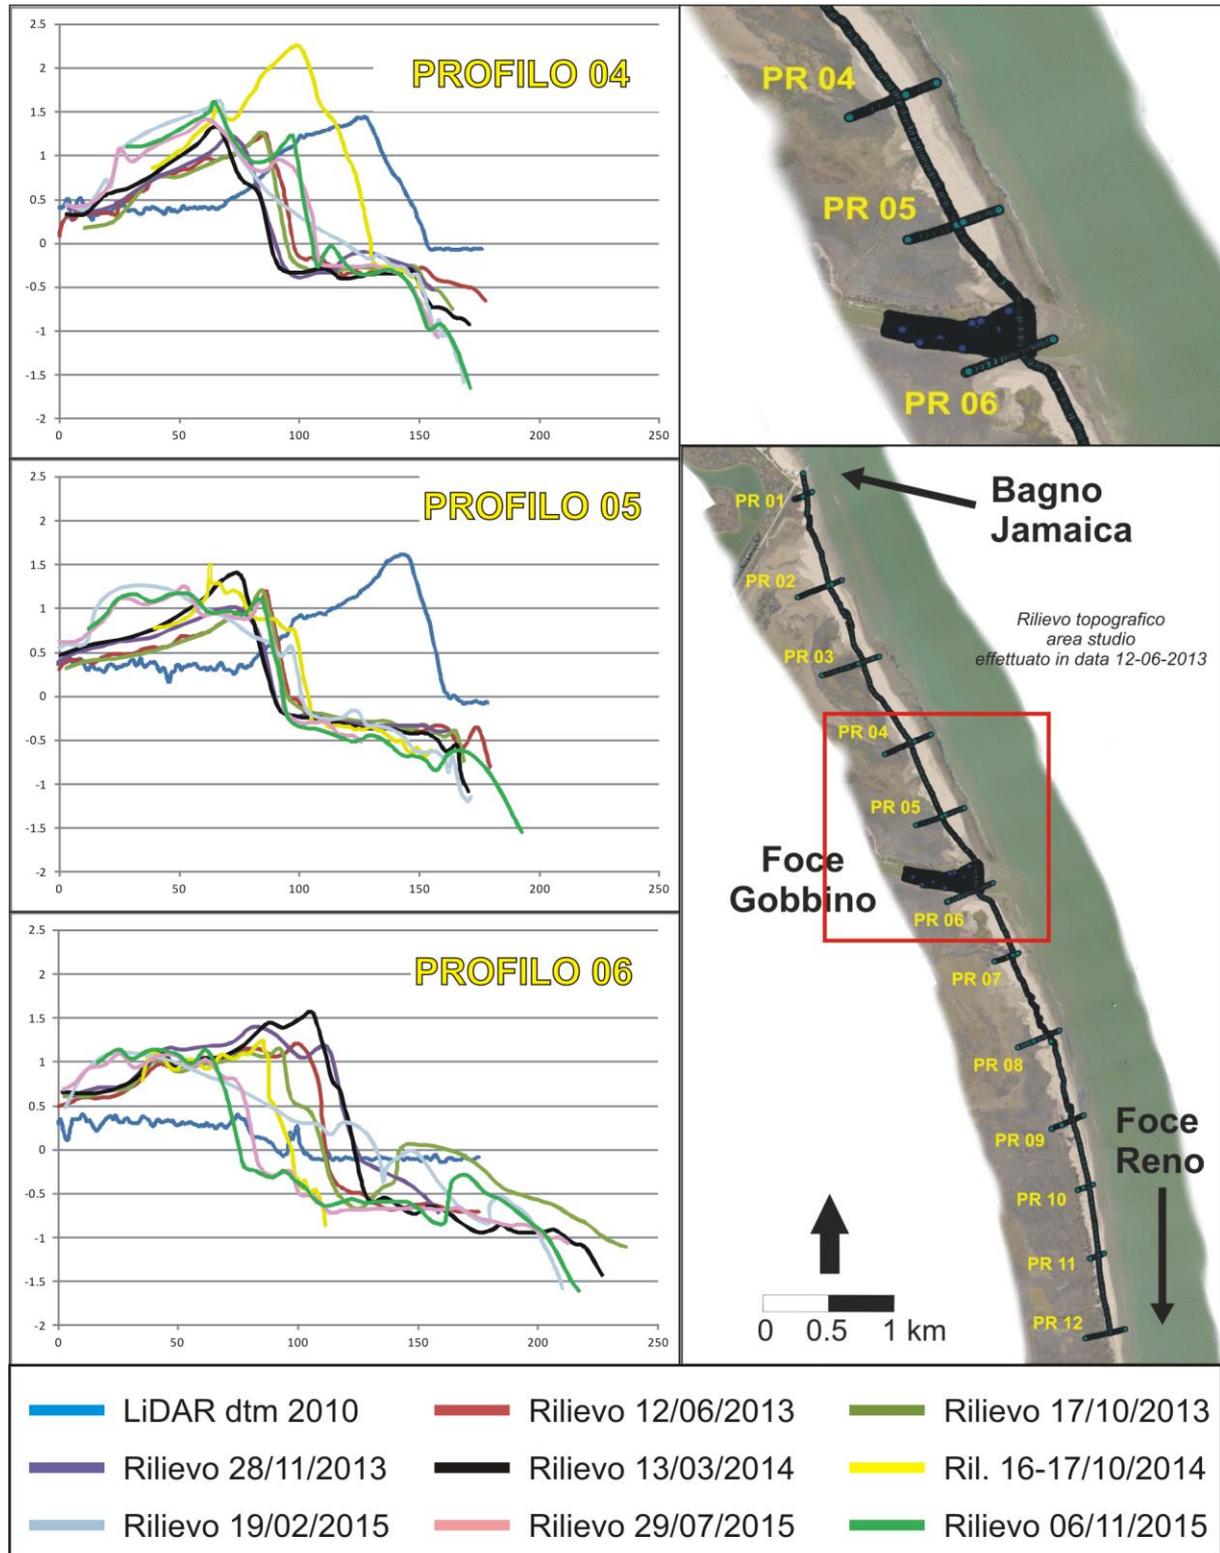
Figura 22 Sovrapposizione dei profili 04, 05 e 06 ottenuti dal rilievo topografico eseguito nell'ambito del presente studio, da rilievi topografici effettuati in studi pregressi e dal rilievo LiDAR del 2010; in alto a destra dettaglio

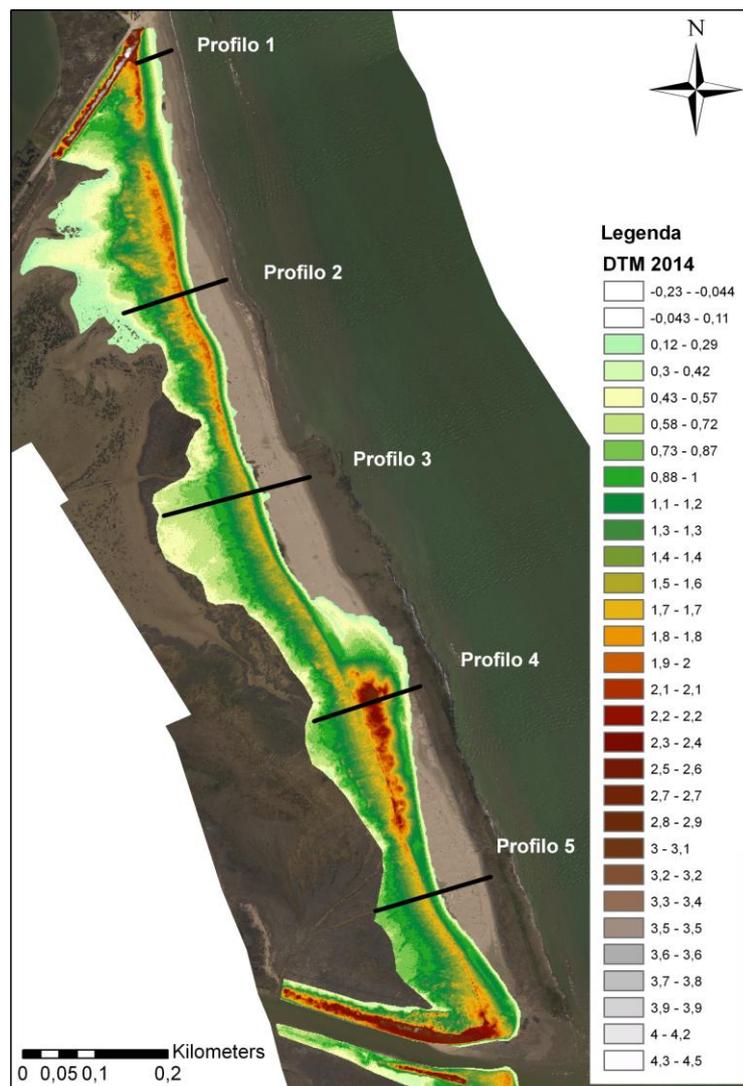
Figura 23 Elaborazione del rilievo LiDAR realizzato da Eni nel luglio 2014. È facilmente osservabile il notevole accumulo di sedimenti in corrispondenza del Profilo 04 (base fotografica volo Costa 2010)
