## **INTEGRAZIONI ALLO STUDIO DI IMPATTO AMBIENTALE**

### **Allegato 7c.**

**Attività 3 – Analisi degli effetti della subsidenza  
indotta dalla coltivazione del giacimento Agosta  
sull’assetto della fascia costiera delle Vene di  
Bellocchio**

*Rapporto finale*

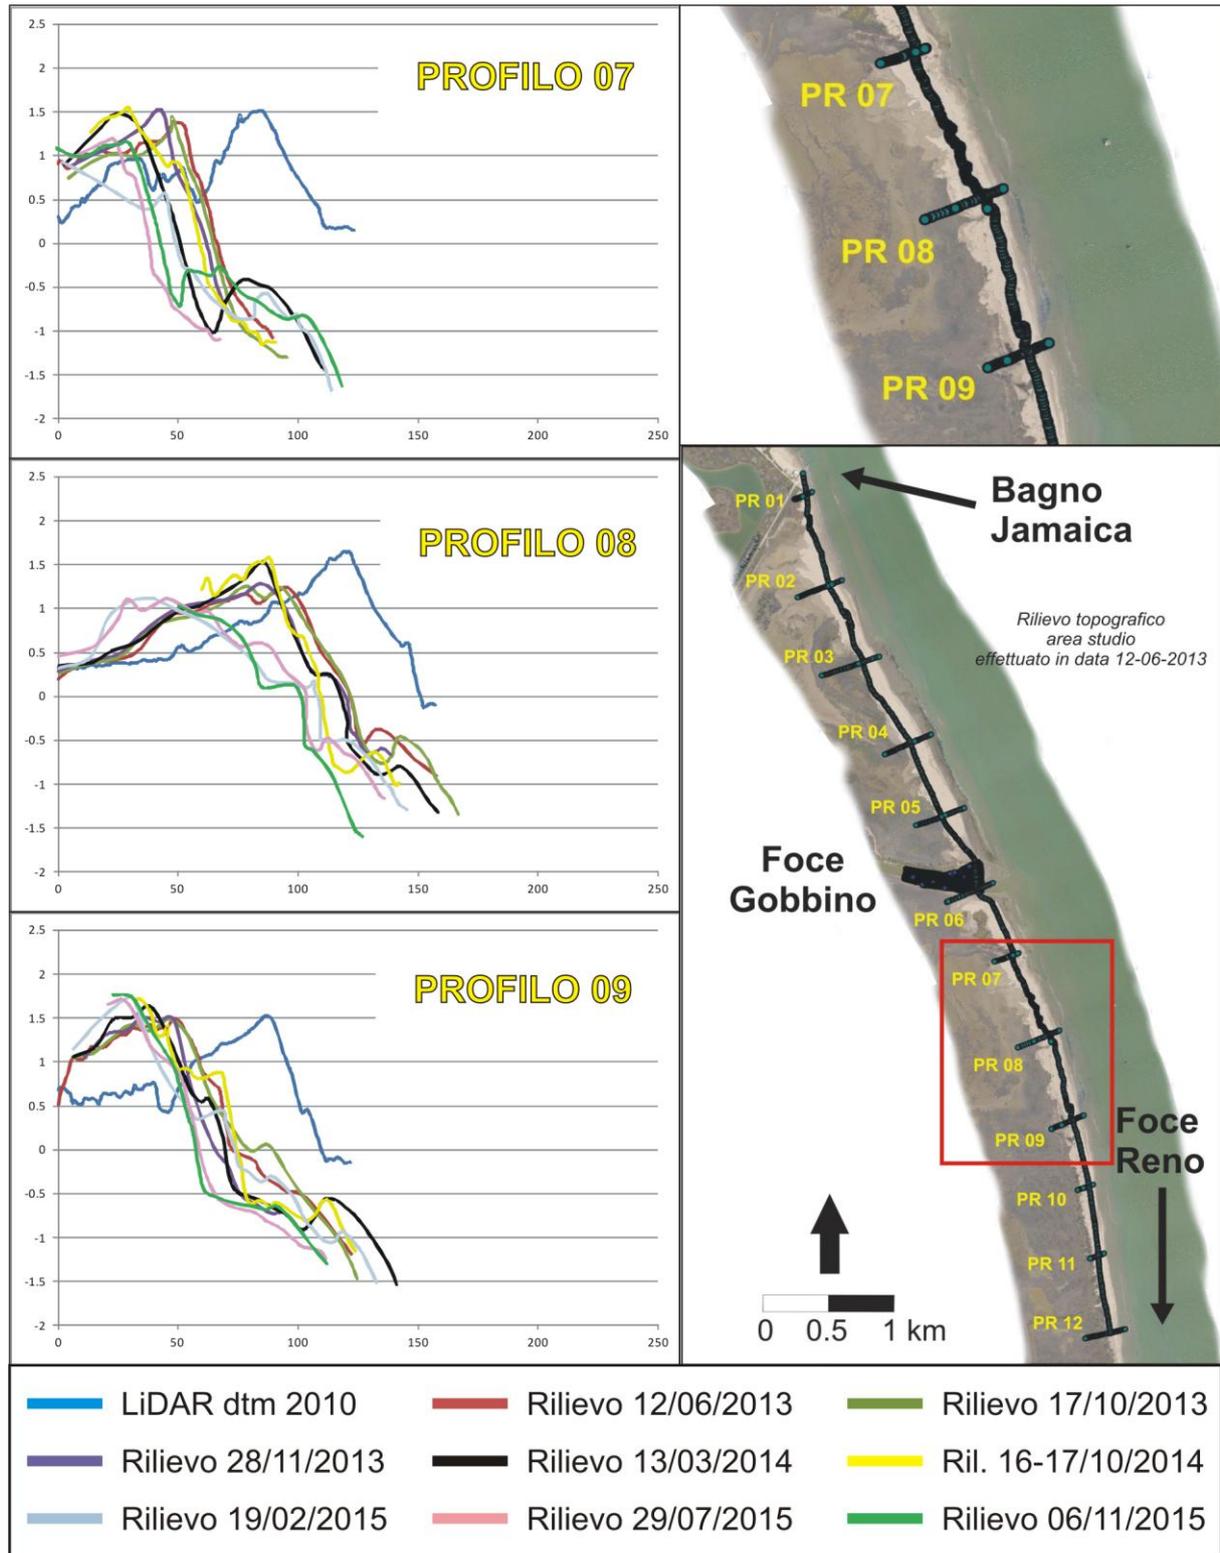
Figura 24 Sovrapposizione dei profili 07, 08 e 09 ottenuti dal rilievo topografico eseguito nell'ambito del presente studio, da rilievi topografici effettuati in studi pregressi e dal rilievo LiDAR del 2010; in alto a destra dettaglio

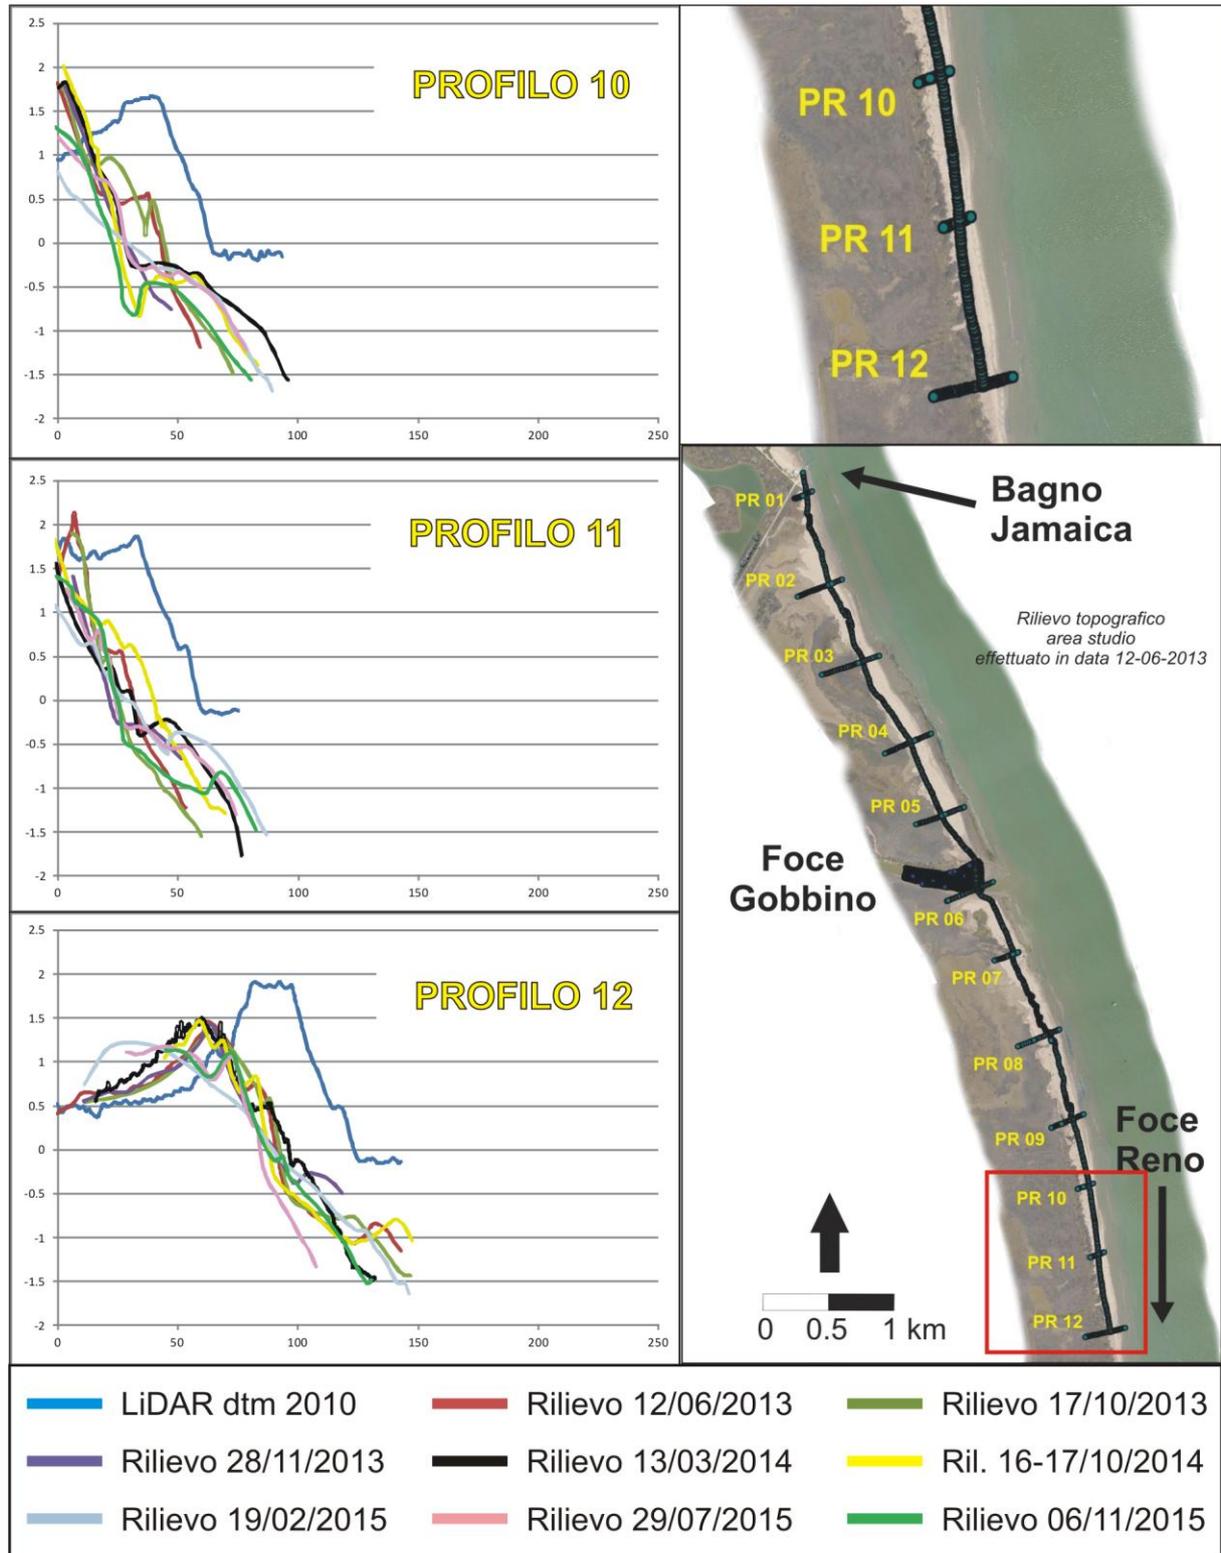
Figura 25 Sovrapposizione dei profili 10, 11 e 12 ottenuti dal rilievo topografico eseguito nell'ambito del presente studio, da rilievi topografici effettuati in studi pregressi e dal rilievo LiDAR del 2010; in alto a destra dettaglio

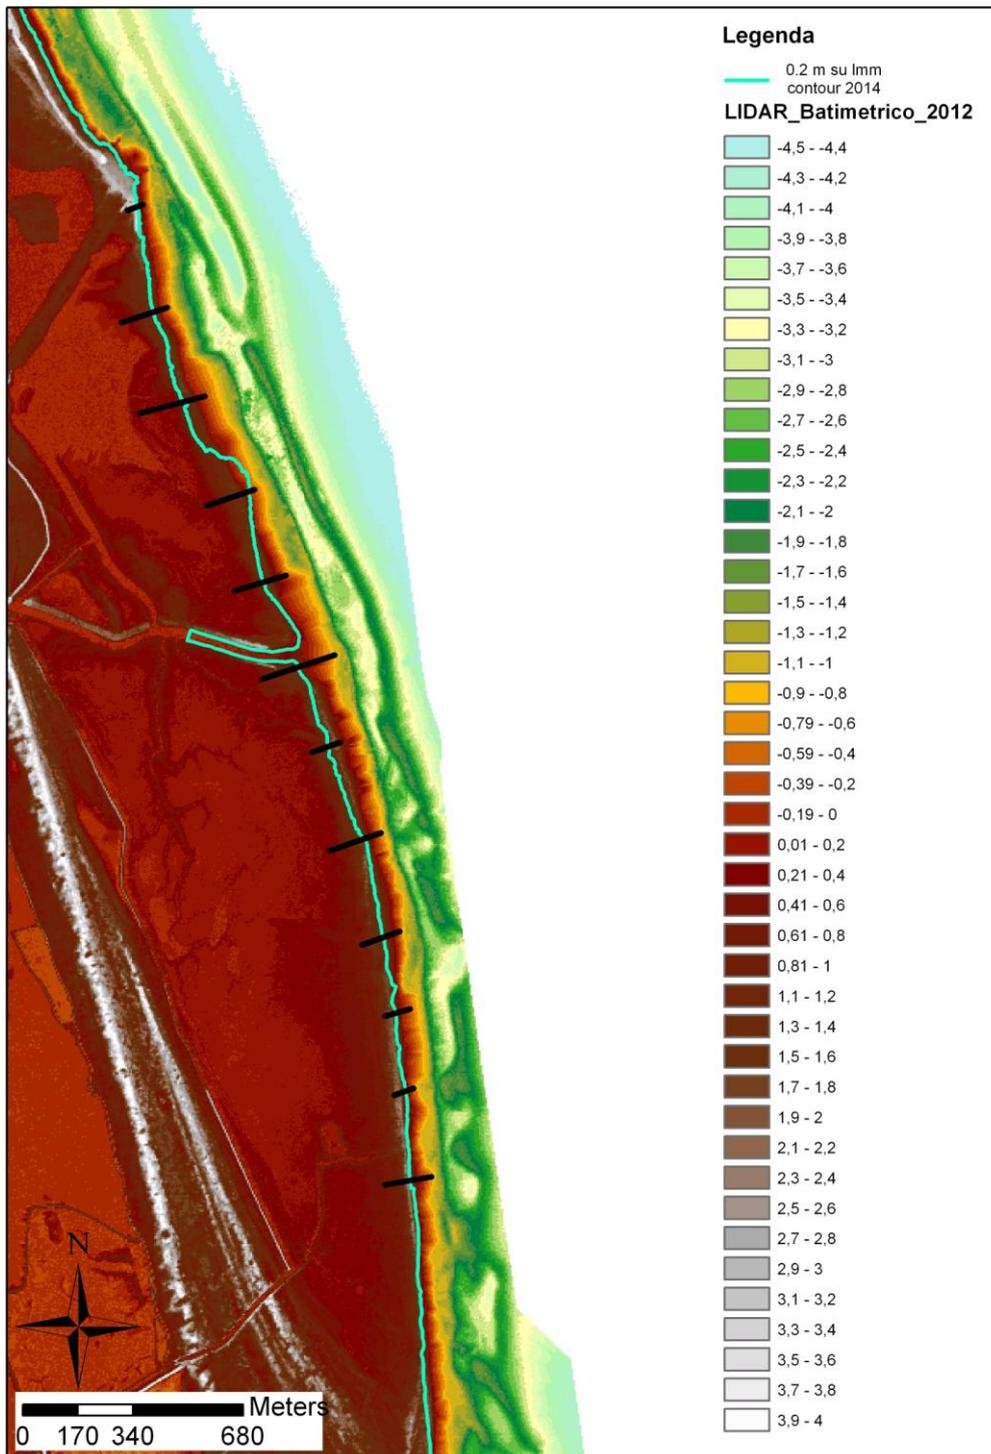
Figura 26 Elaborazione del rilievo LiDAR batimetrico svolto da Eni nel 2012, dove si nota in maniera evidente la forma  
 ritmica delle barre interne

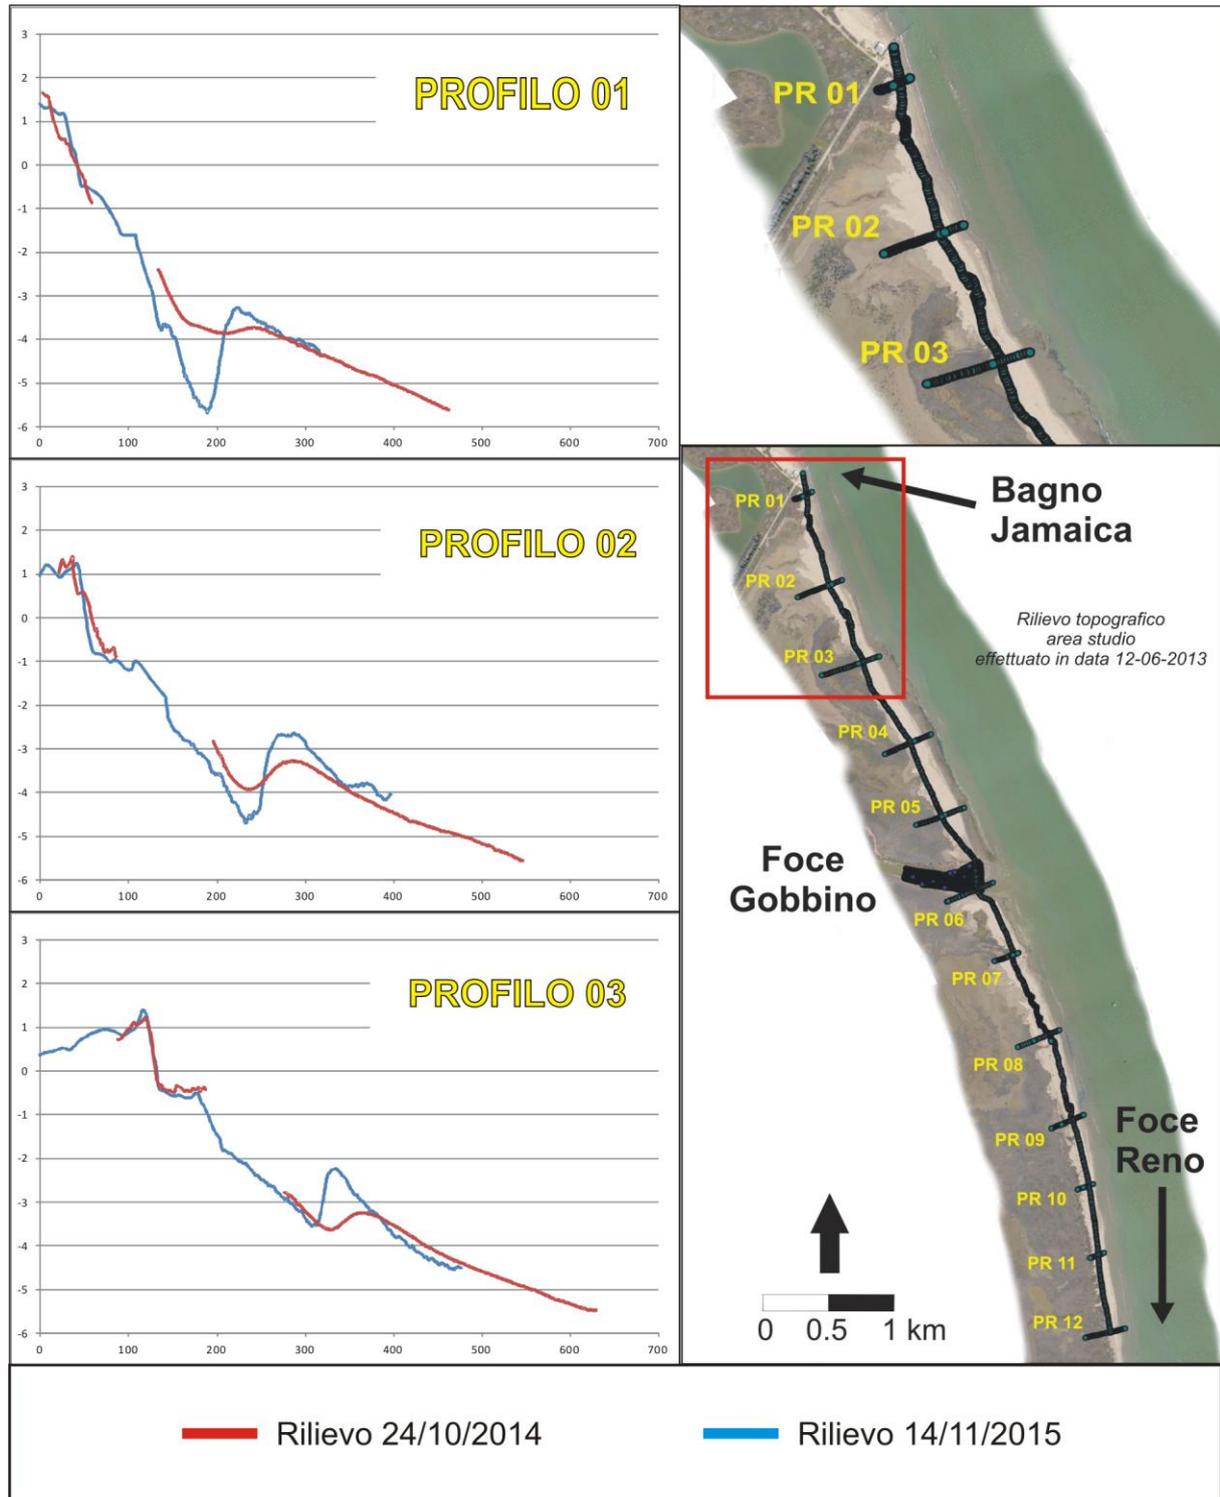
Figura 27 Sovrapposizione dei profili 01, 02 e 03 ottenuti dal rilievo batimetrico eseguito nell'ambito del presente studio e da un rilievo batimetrico effettuato nell'ambito dell'ODL 4310078051; in alto a destra dettaglio dell'esatta ubicazione dei profili (sullo sfondo immagine tratta da Regione Emilia-Romagna – Piano Coste 2010); le distanze sui grafici sono espresse in metri

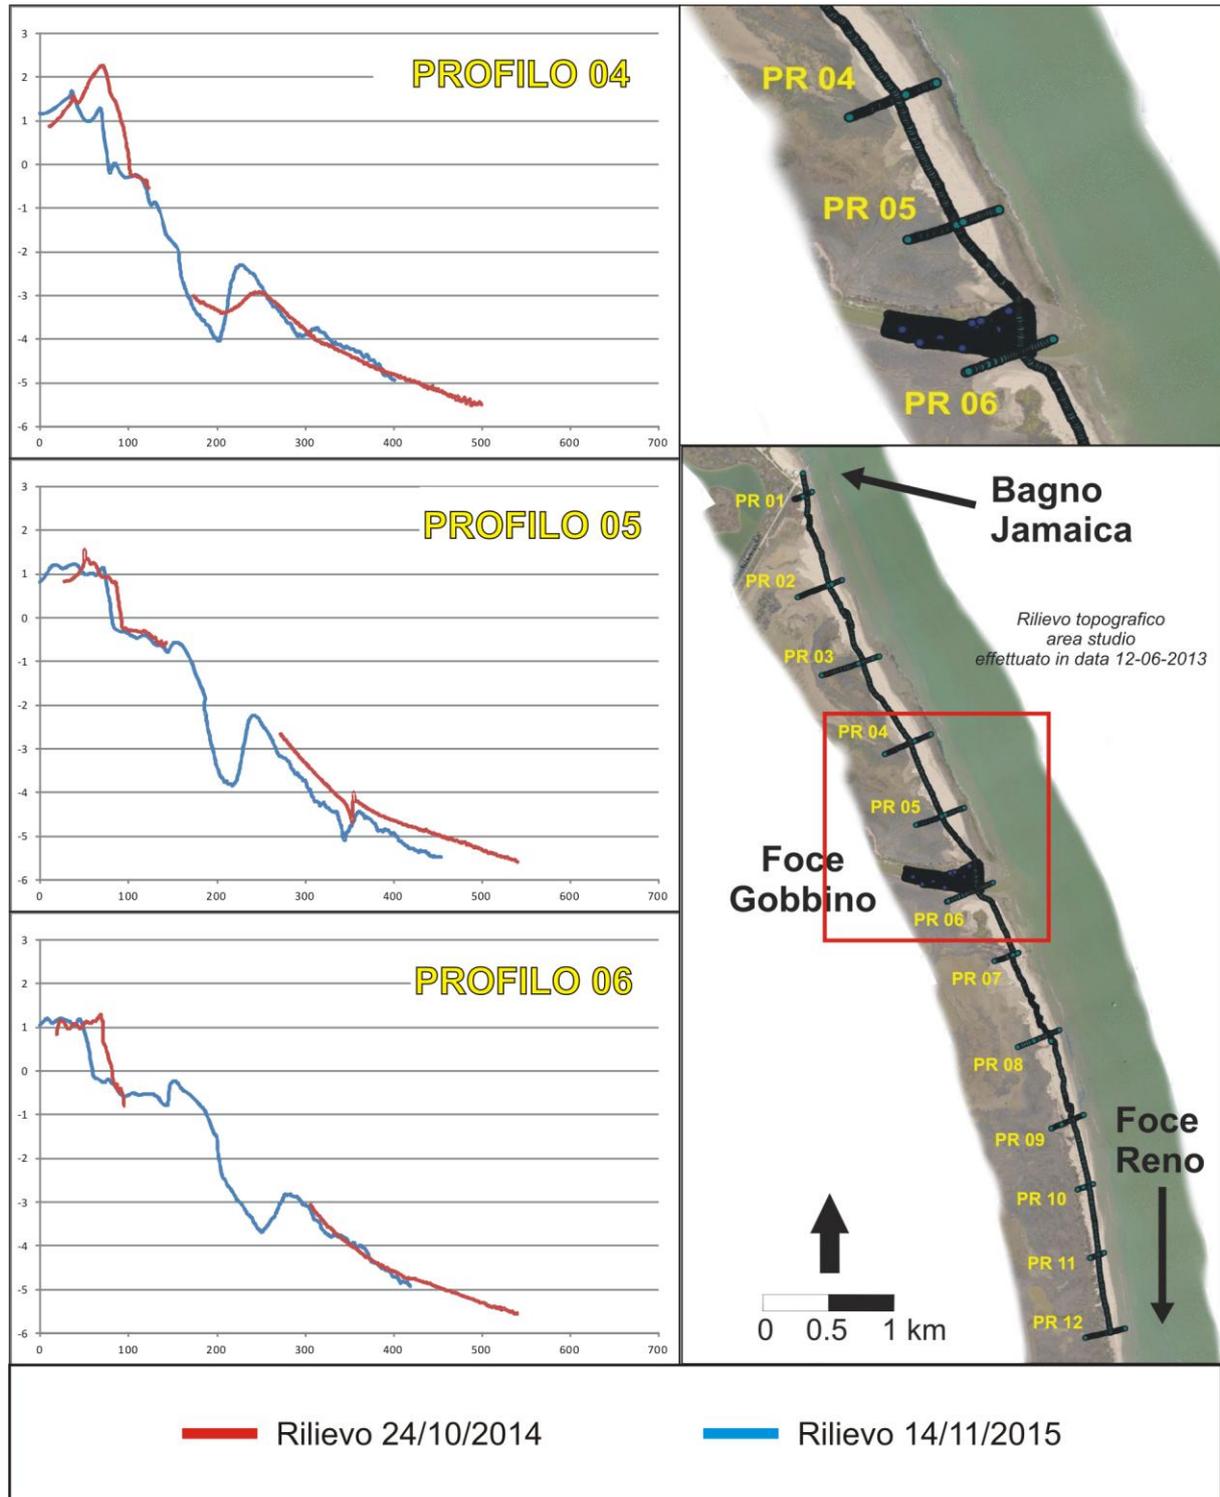
Figura 28 Sovrapposizione dei profili 04, 05 e 06 ottenuti dal rilievo batimetrico eseguito nell'ambito del presente studio e da un rilievo batimetrico effettuato nell'ambito dell'ODL 4310078051; in alto a destra dettaglio dell'esatta ubicazione dei profili (sullo sfondo immagine tratta da Regione Emilia-Romagna – Piano Coste 2010); le distanze sui grafici sono espresse in metri

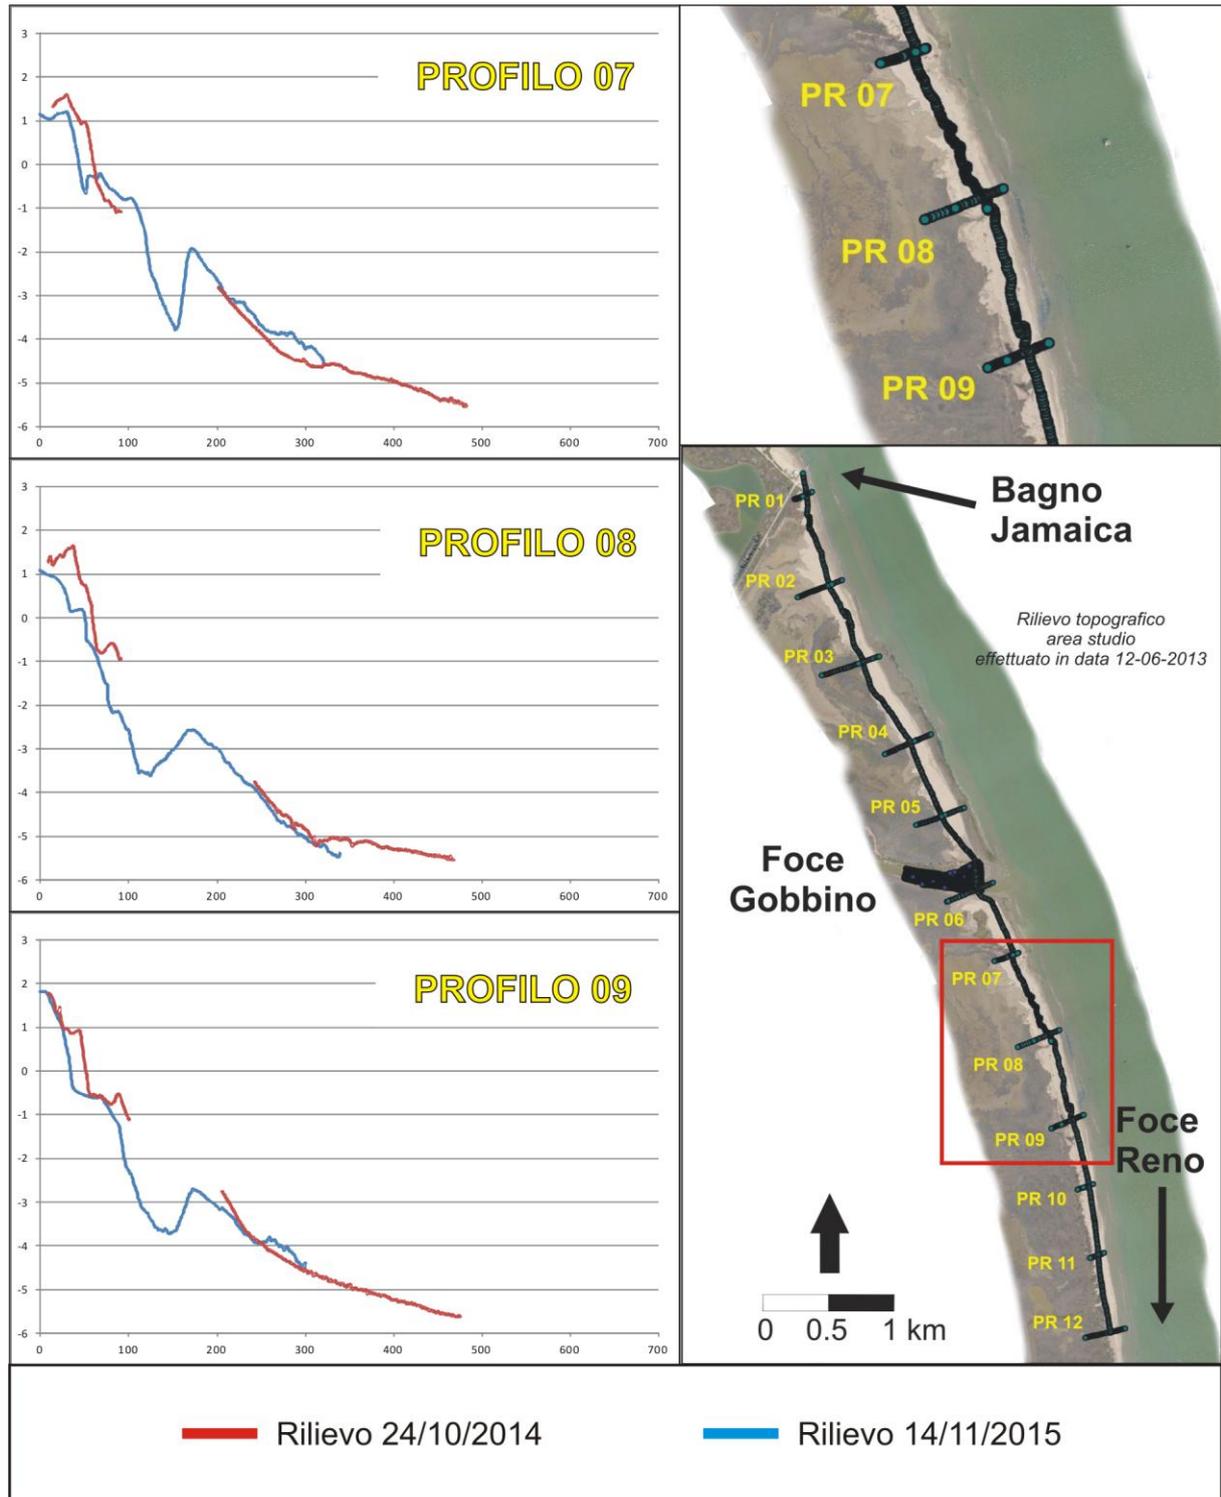
Figura 29 Sovrapposizione dei profili 07, 08 e 09 ottenuti dal rilievo batimetrico eseguito nell'ambito del presente studio e da un rilievo batimetrico effettuato nell'ambito dell'ODL 4310078051; in alto a destra dettaglio dell'esatta ubicazione dei profili (sullo sfondo immagine tratta da Regione Emilia-Romagna – Piano Coste 2010); le distanze sui grafici sono espresse in metri

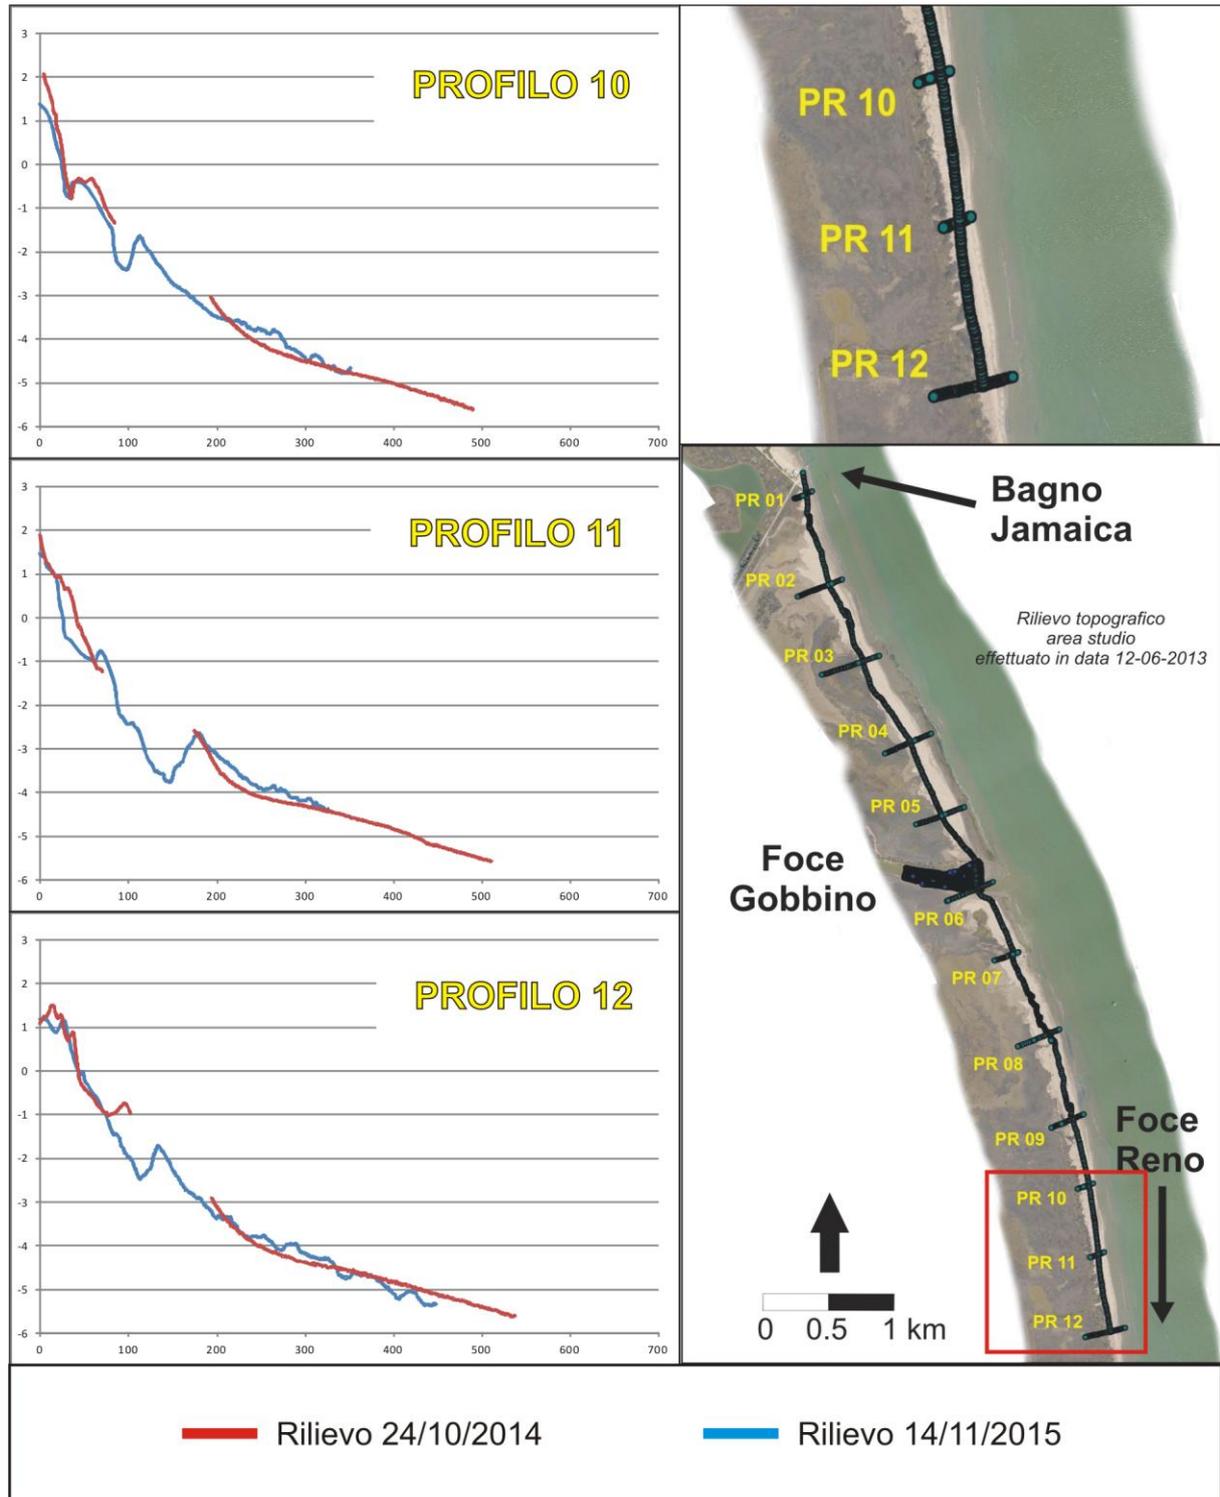
Figura 30 Sovrapposizione dei profili 10, 11 e 12 ottenuti dal rilievo batimetrico eseguito nell'ambito del presente studio e da un rilievo batimetrico effettuato nell'ambito dell'ODL 4310078051; in alto a destra dettaglio dell'esatta ubicazione dei profili (sullo sfondo immagine tratta da Regione Emilia-Romagna – Piano Coste 2010); le distanze sui grafici sono espresse in metri

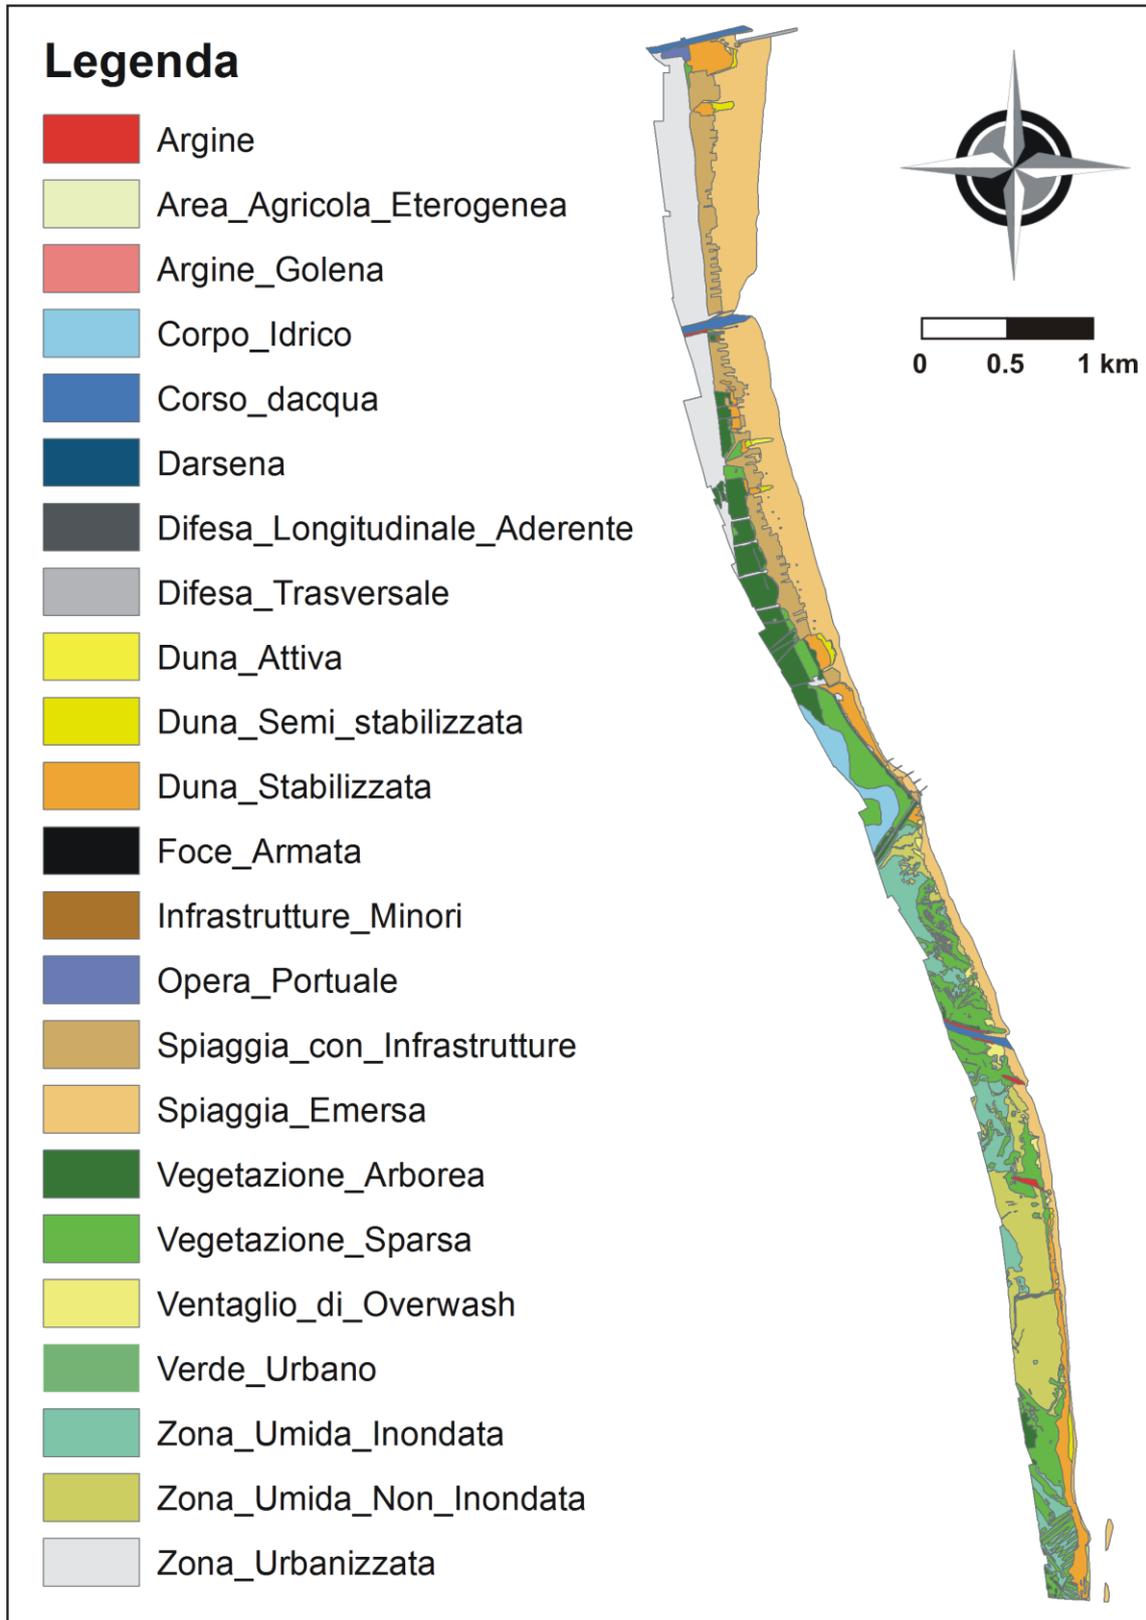
Figura 31 Foto-interpretazione del mosaico di immagini aeree relative all'area di studio tratte dal Volo Costa 2010

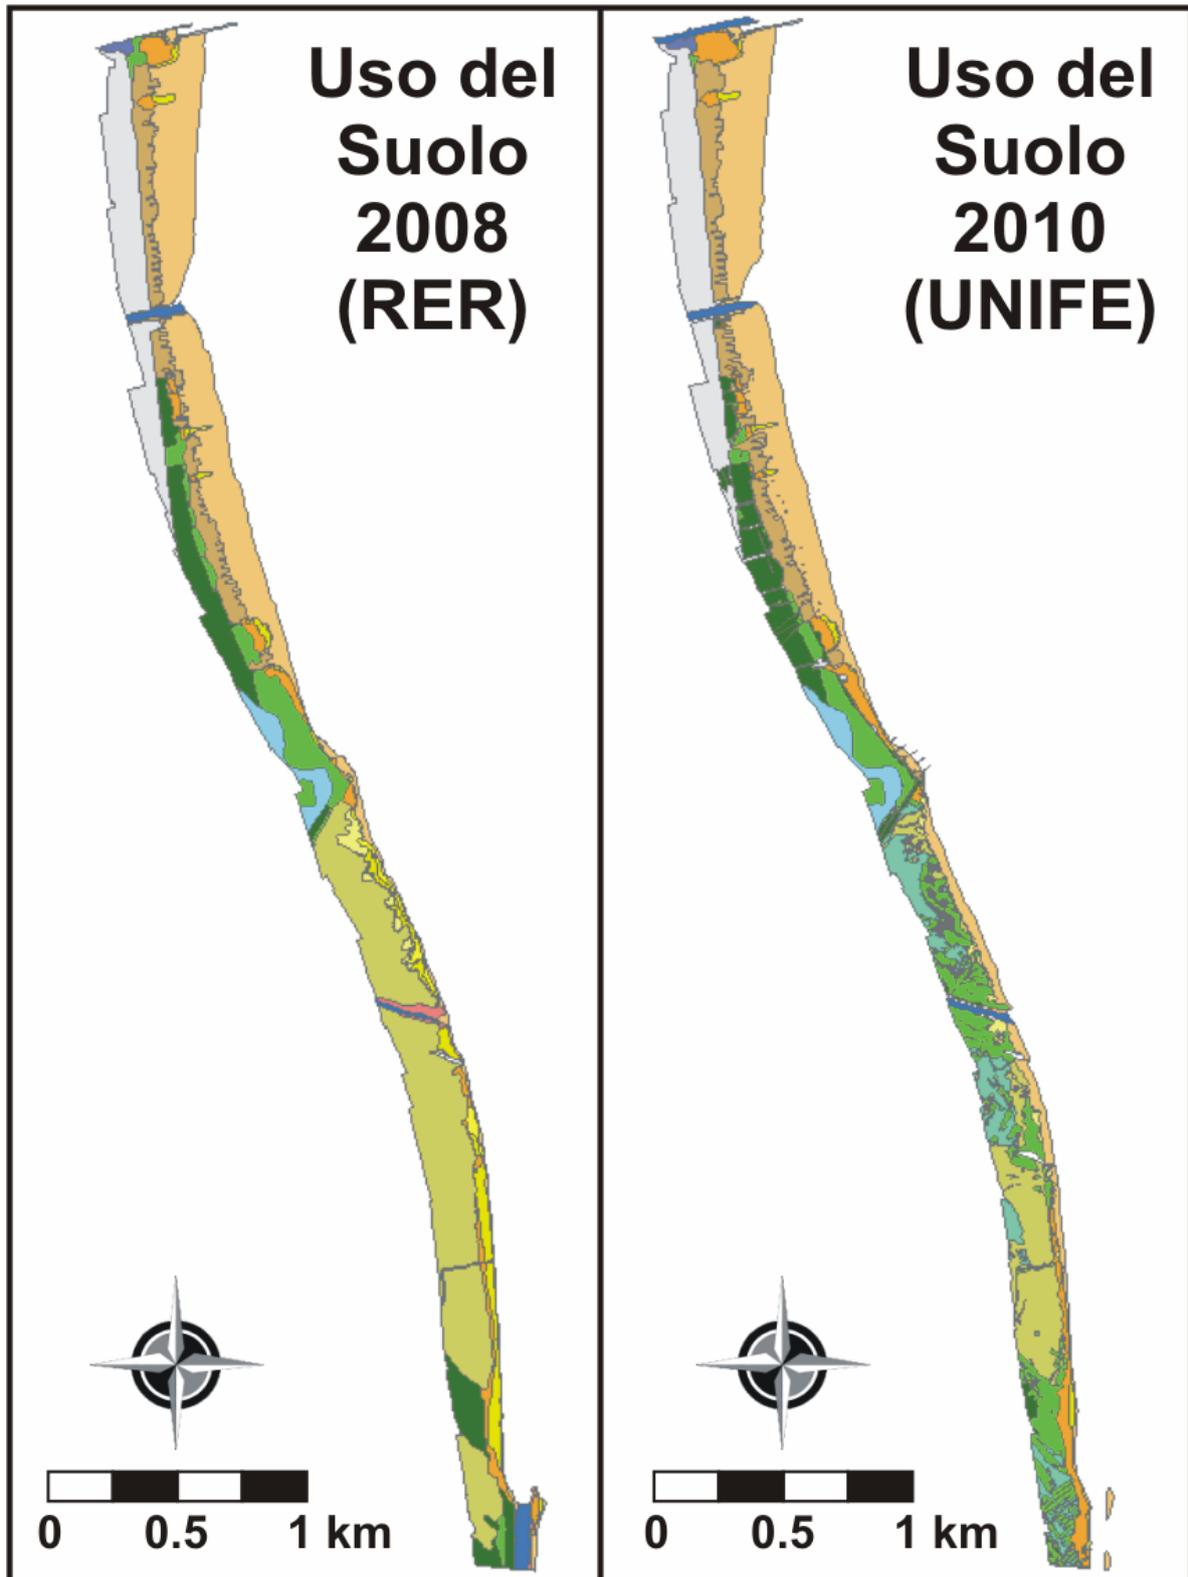
Figura 32 Foto-interpretazione del settore compreso tra Porto Garibaldi e la foce del Fiume Reno per l'anno 2010 (immagine di sinistra) e per l'anno 2008 (immagine di destra)

Il settore meridionale, a sud dello stabilimento balneare "Jamaica", mostra invece alcune notevoli variazioni in particolare per due elementi: le dune e le zone umide alle spalle delle dune stesse (Figura 32). Per quanto riguarda le zone umide, nel 2008 sono pressoché interamente costituite da aree non inondate, mentre nel 2010 si rilevano vaste zone inondate: tale differenza potrebbe essere causata dal fatto che questa porzione di costa è soggetta a rapide variazioni dell'altezza della falda acquifera e pertanto può presentarsi inondata o meno anche in limitati intervalli di tempo. Per quanto riguarda le dune, invece, è facilmente osservabile la cancellazione di larghi tratti del cordone dunare attivo nei due anni intercorsi fra le due foto-interpretazioni. A sud dello stabilimento balneare "Jamaica", infatti, nel 2008 la duna attiva è presente in diversi punti, mentre a sud del Canale Gobbino il cordone arriva ininterrotto fino quasi alla foce del Fiume Reno. Due anni dopo, la duna attiva è sparita del tutto tranne che per alcune aree isolate verso la foce del Reno stesso.

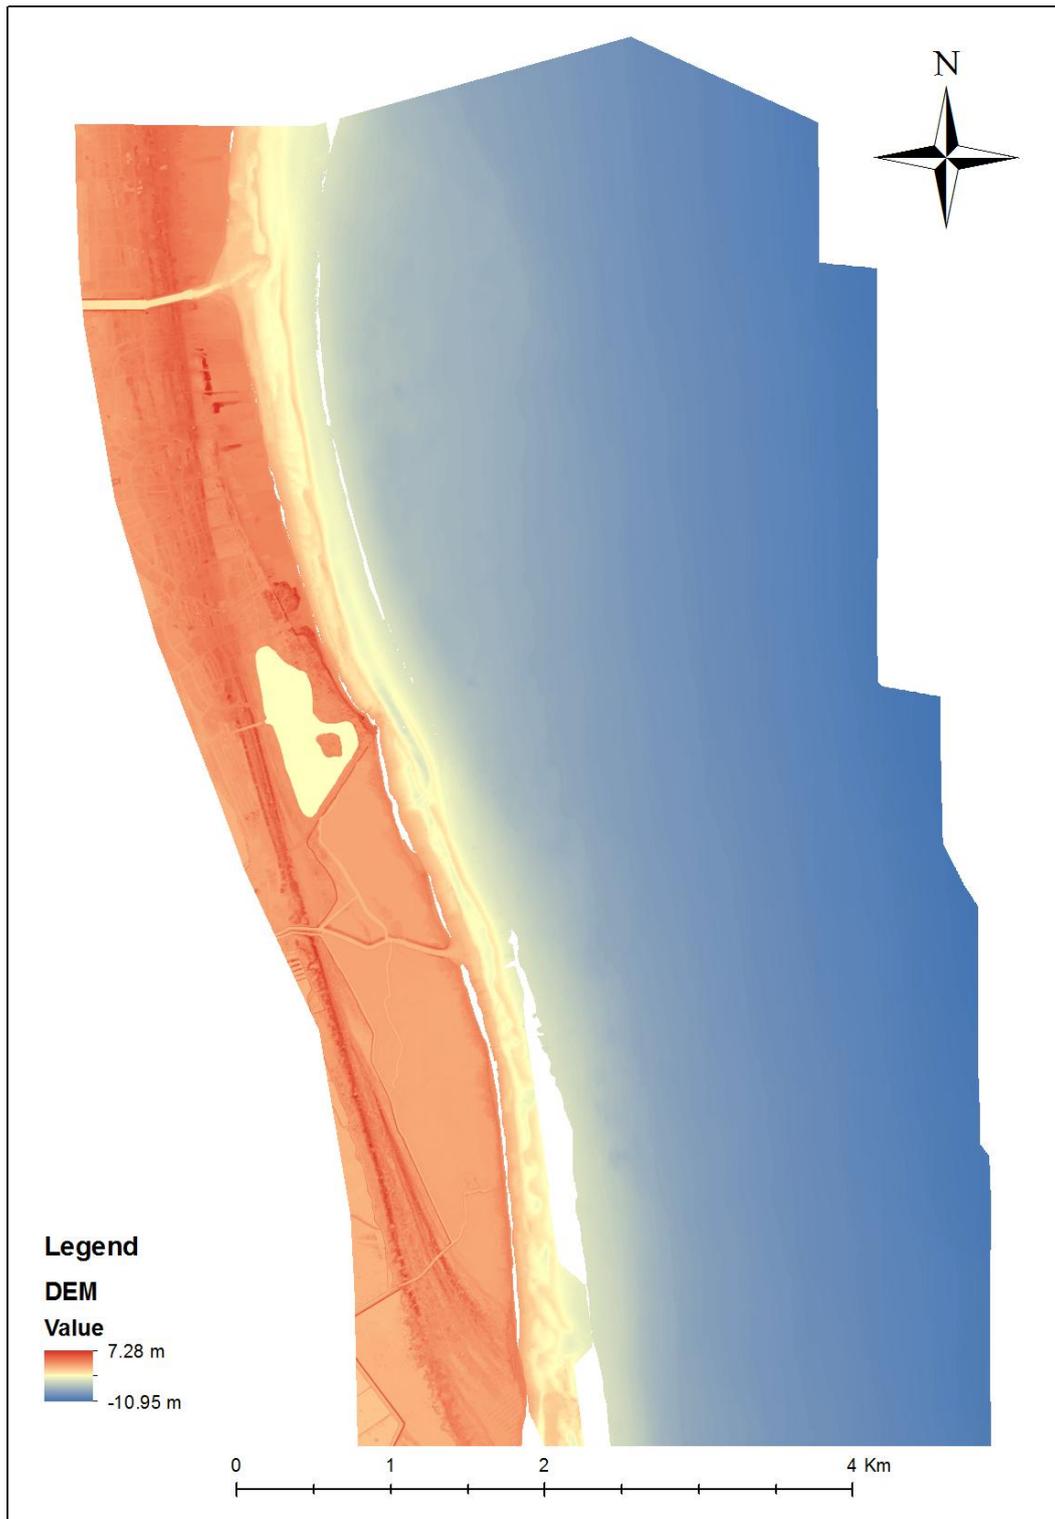
Figura 33 DEM prodotto finale dell'Attività 3.3.

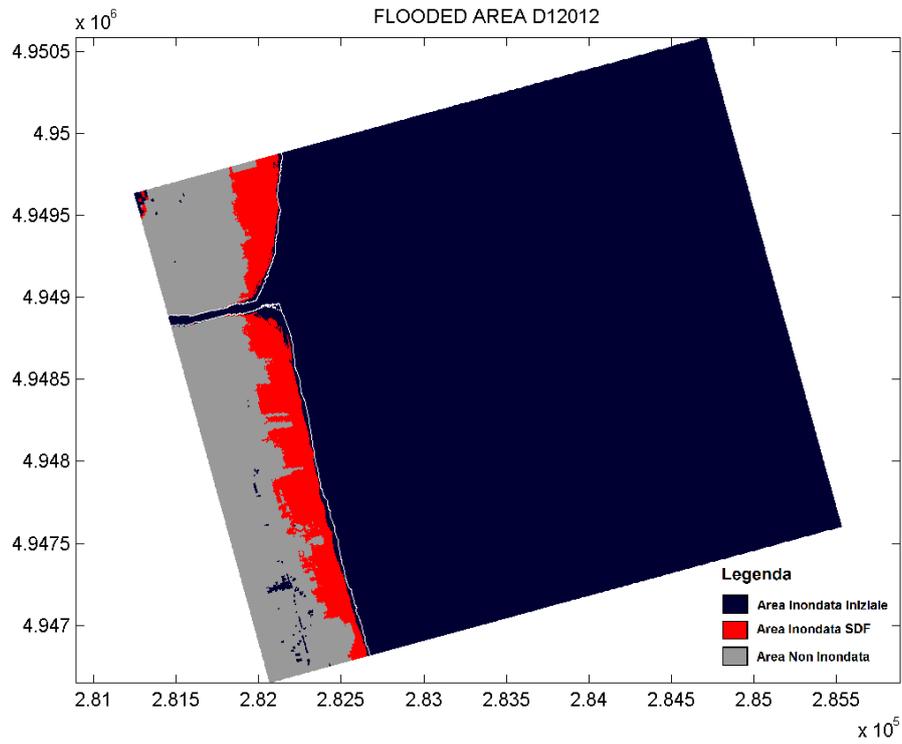
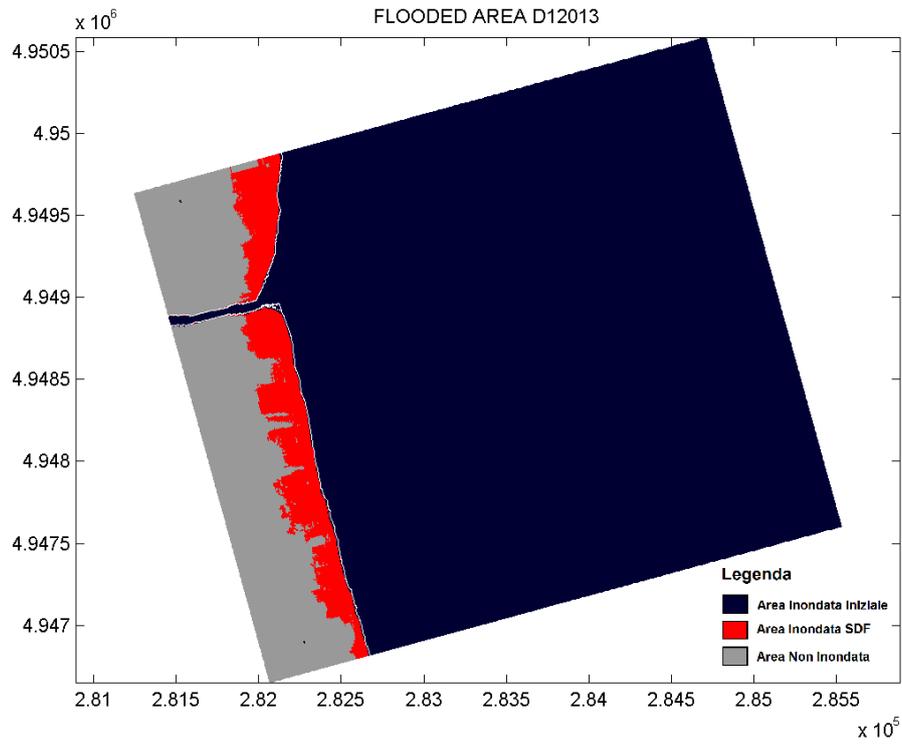
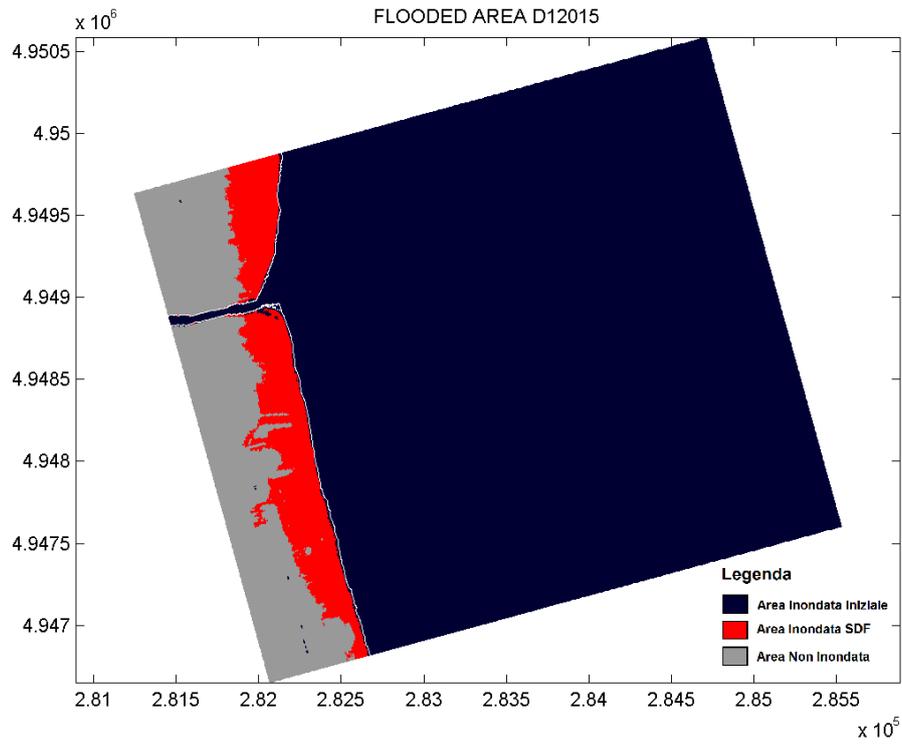
Figura 34 Area inondata SDF - Dominio D1- Mareggiata 2012.

Figura 35 Area inondata SDF - Dominio D1- Mareggiata 2013.

Figura 36 Area inondata SDF - Dominio D1- Mareggiata 2015.

Il dominio D1 presenta aree inondate pressochè equivalenti per le mareggiate 2012 e 2013, mentre il fronte di avanzamento è più marcato ed invasivo per la mareggiata del 2015, che non si ferma alla linea del fronte delle concessioni ma penetra all'interno per svariate decine di metri, in particolare nella zona a sud (Lido di Spina) dove si insinua nella pineta retrostante, pur non
