## **INTEGRAZIONI ALLO STUDIO DI IMPATTO AMBIENTALE**

### **Allegato 7c.**

**Attività 3 – Analisi degli effetti della subsidenza  
indotta dalla coltivazione del giacimento Agosta  
sull’assetto della fascia costiera delle Vene di  
Bellocchio**

*Rapporto finale*

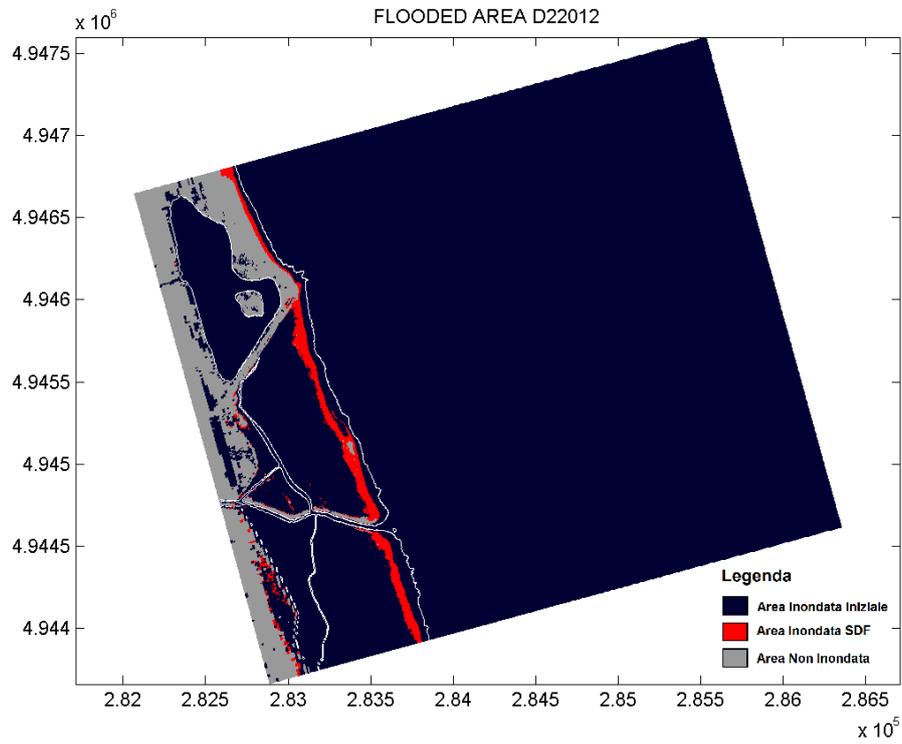
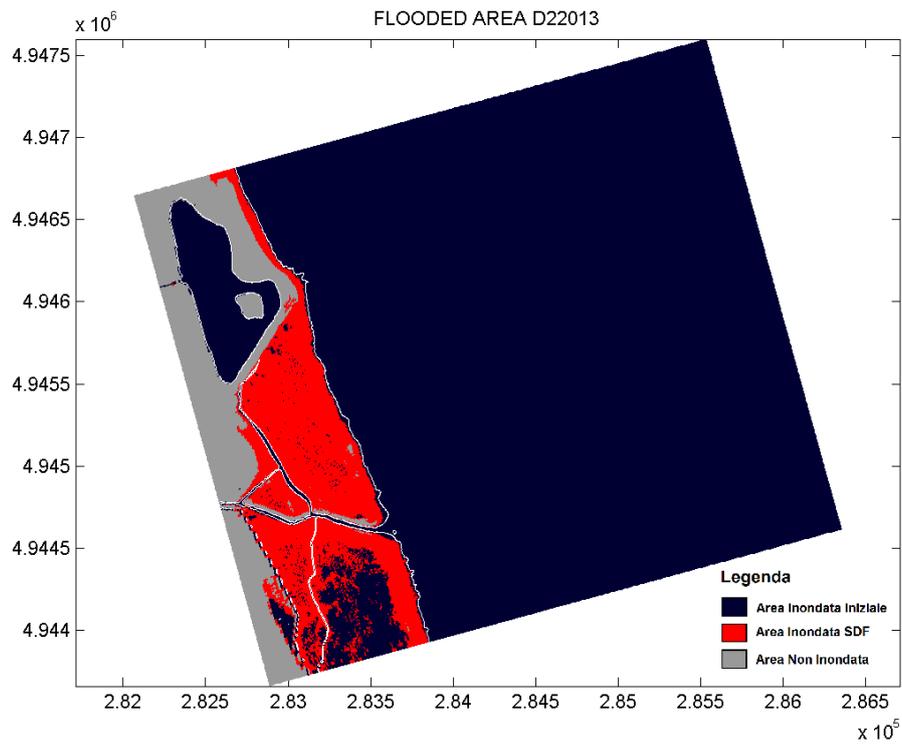
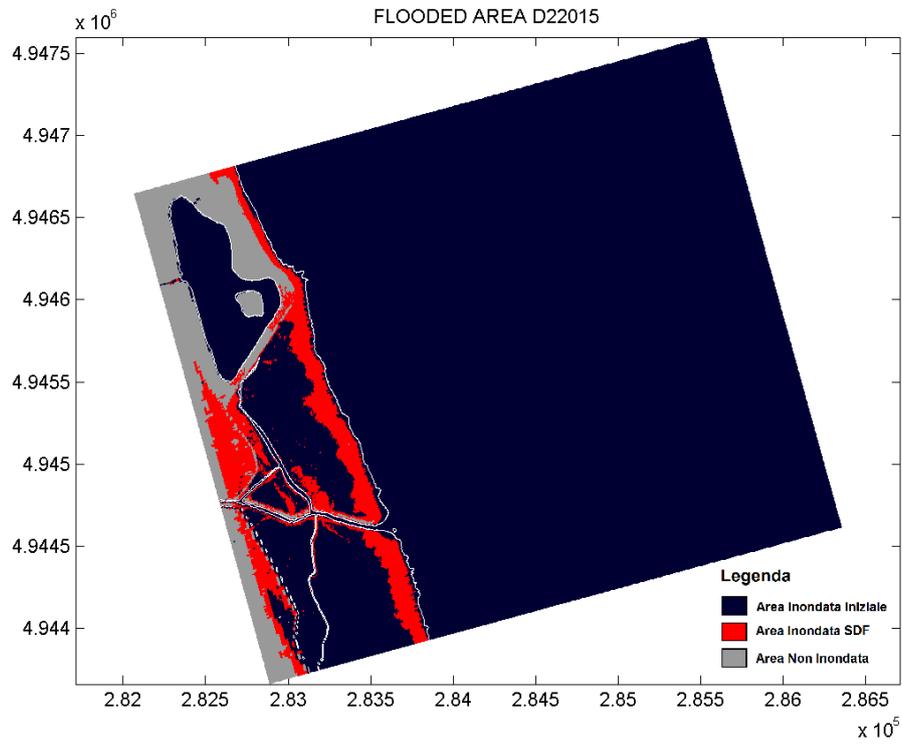
Figura 37 Area inondata SDF - Dominio D2- Mareggiata 2012.

Figura 38 Area inondata SDF - Dominio D2- Mareggiata 2013.

Figura 39 Area inondata SDF - Dominio D2- Mareggiata 2015.

L'allagamento del dominio D2 risulta fortemente dominato dalle zone inondate allo stato iniziale. Le zone lagunari, spesso sotto 0.5 m di elevazione, vengono facilmente inondate. Si noti come il mare riesca a superare la debole barriera dunale che lo separa dalla laguna durante tutte e tre le mareggiate. Si evidenzia che la zona retrostante il Bagno Jamaica presenta un'ingressione marina molto accentuata per la mareggiata del 2015 (Figura 39), dovuta al superamento del sistema argine-strada che si estende dalla concessione al campeggio. In Figura 39 si nota inoltre che l'area a sud del campeggio, protetta dall'argine, risulta inondata. Il superamento dell'argine è dovuto in prima ipotesi alle discontinuità dell'altezza massima dello stesso. In Figura 43 si riporta l'andamento dell'elevazione della sommità dell'argine nel dominio D2 estratto dal DEM. Nel grafico A si trova il dato relativo alla parte nord dell'argine, che si estende dal Bagno Jamaica fino ad incontrare il corso del Canale Gobbino mentre, nel grafico B, il dato relativo alla parte sud, dal Canale Gobbino fino al limite del dominio D2. La parte a sud evidenzia un livello medio della sommità dell'argine (circa 2.3 m) generalmente più basso della parte a nord che si attesta mediamente attorno ai 3 m. Le discontinuità locali della parte nord dell'argine (grafico A) evidenziano cali nell'elevazione fino a circa 1.75 m mentre risultano più contenute nella parte sud (grafico B), benchè più estese.

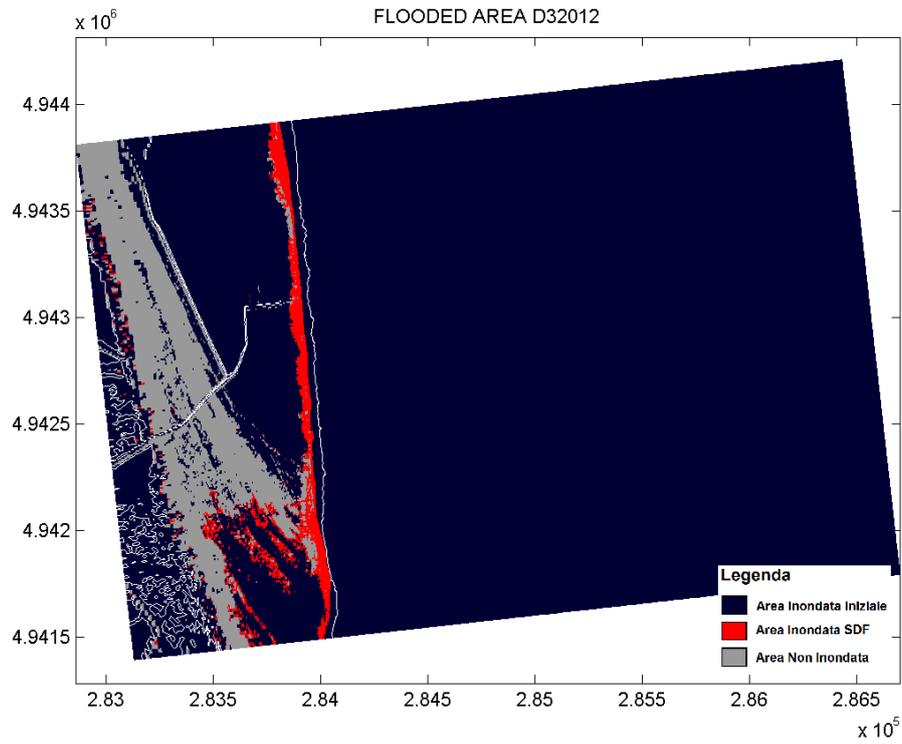
Figura 40 Area inondata SDF - Dominio D3- Mareggiata 2012.

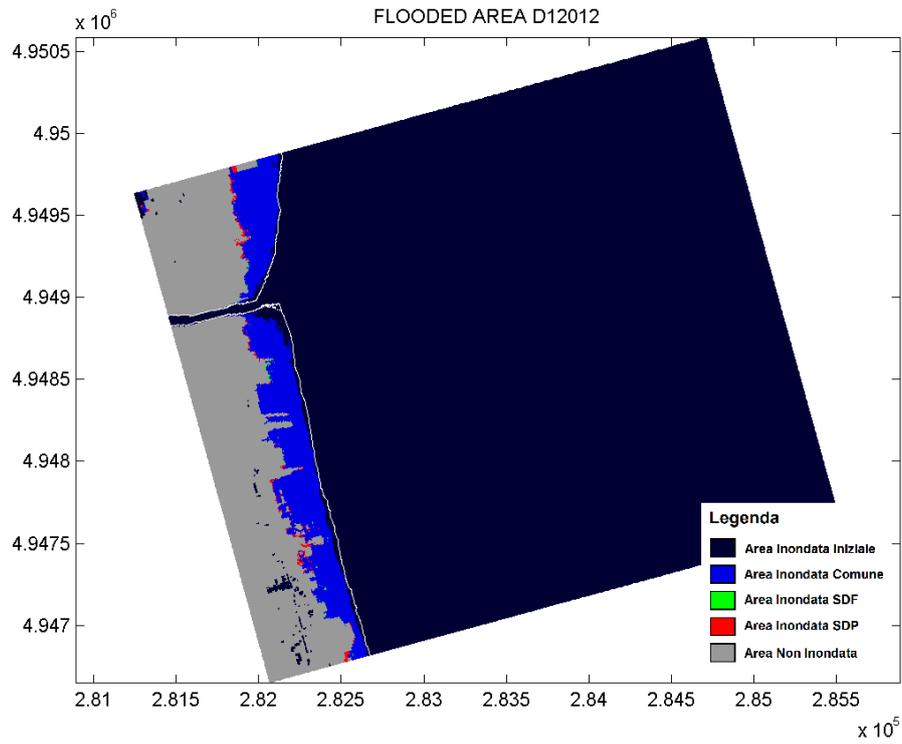
Figura 47 Confronto aree inondate tra SDF ed SDP - Dominio D1- Mareggiata 2012.

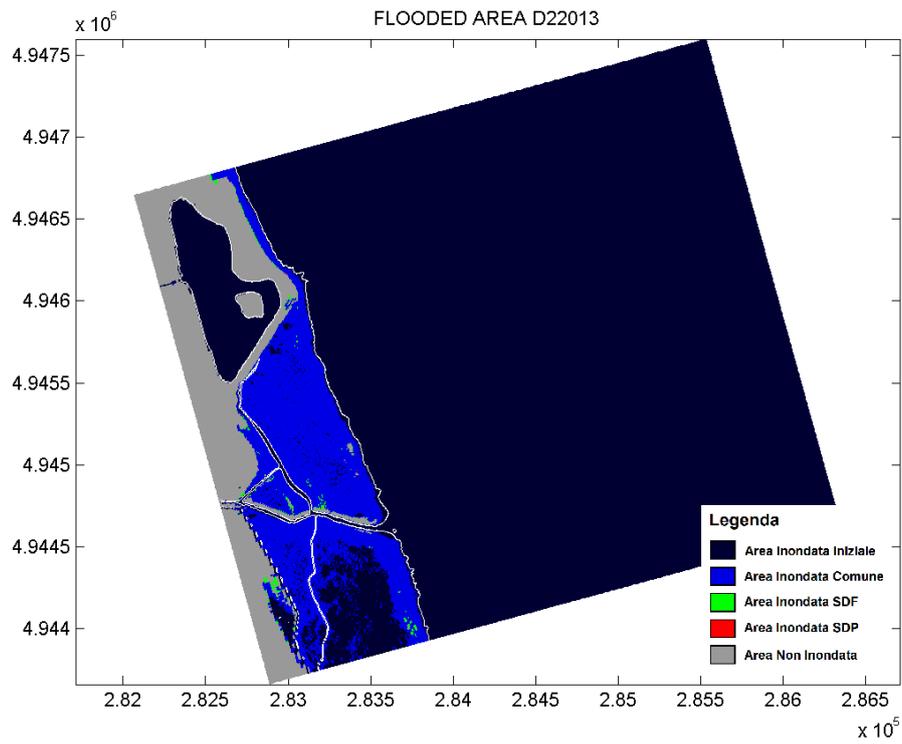
Figura 51 Confronto aree inondate tra SDF ed SDP - Dominio D2- Mareggiata 2013.

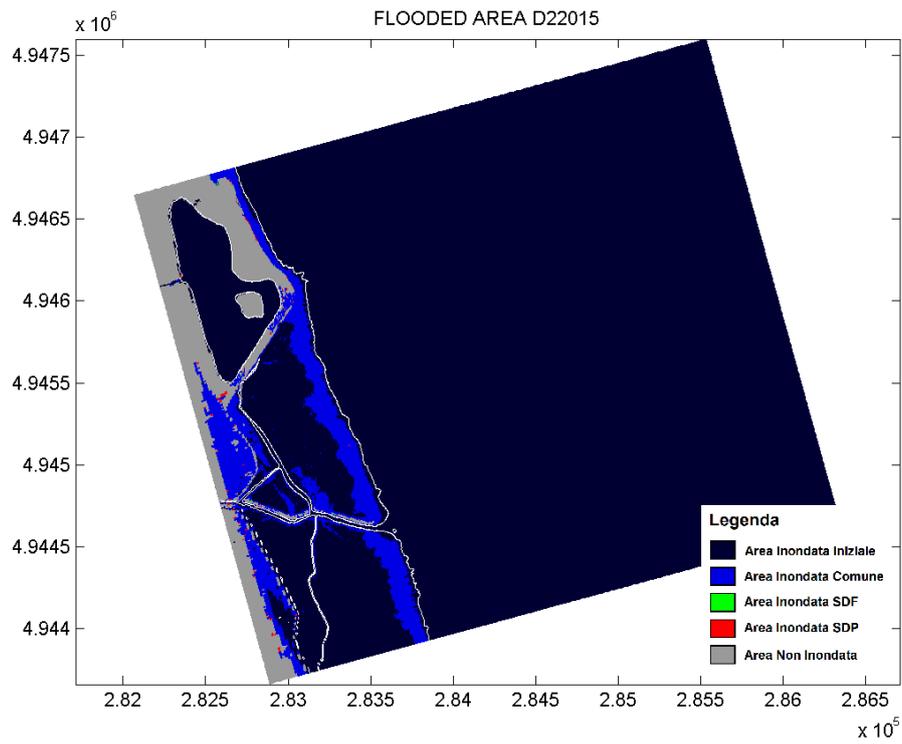
Figura 52 Confronto aree inondate tra SDF ed SDP - Dominio D2- Mareggiata 2015.

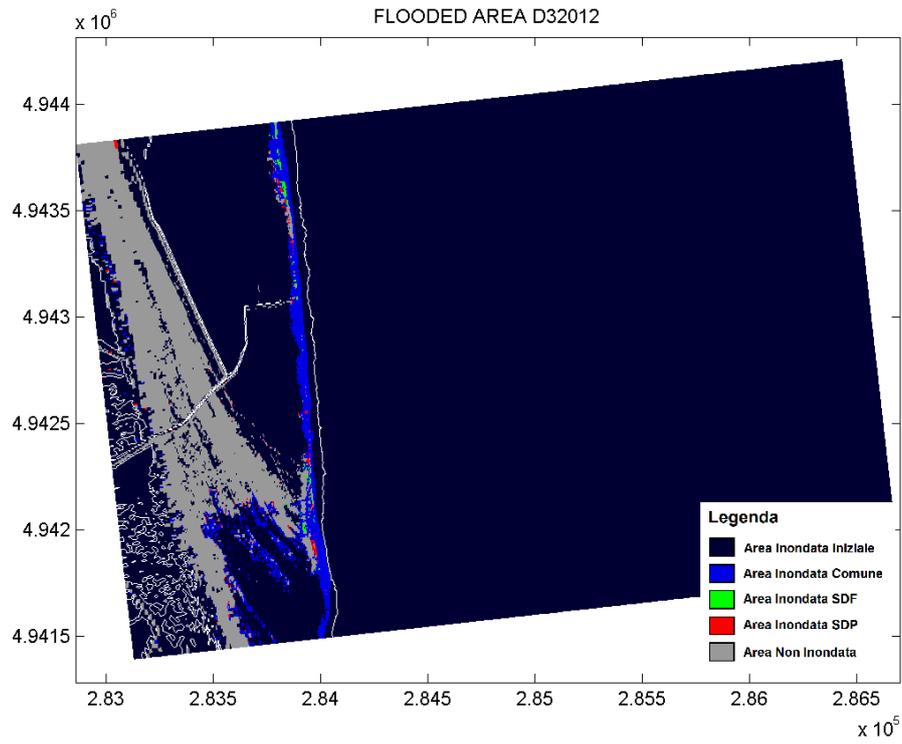
Figura 53 Confronto aree inondate tra SDF ed SDP - Dominio D3- Mareggiata 2012.

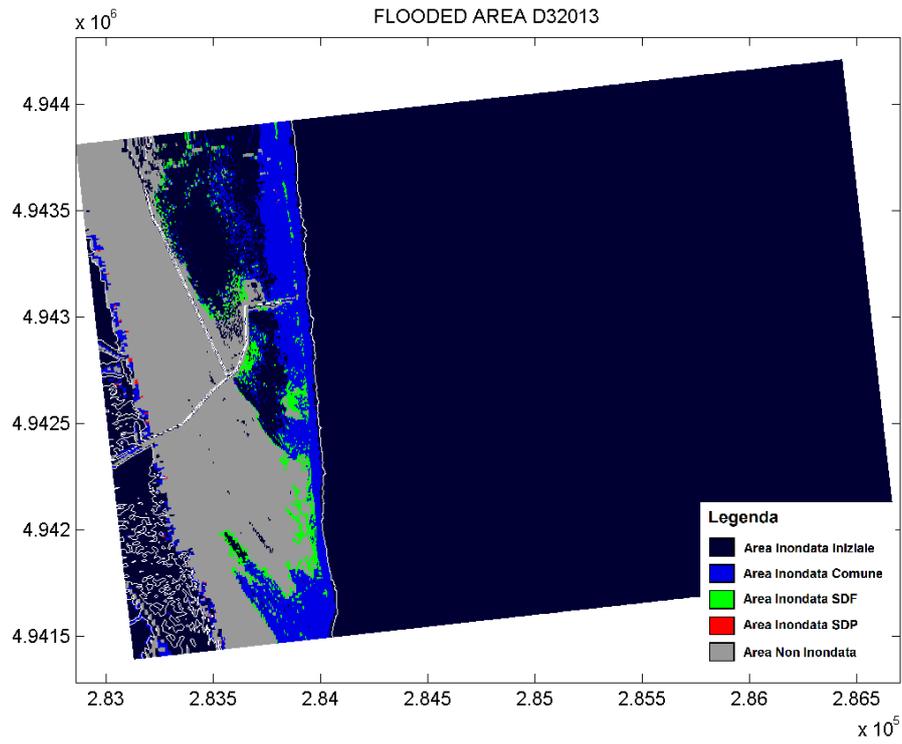
Figura 54 Confronto aree inondate tra SDF ed SDP - Dominio D3- Mareggiata 2013.

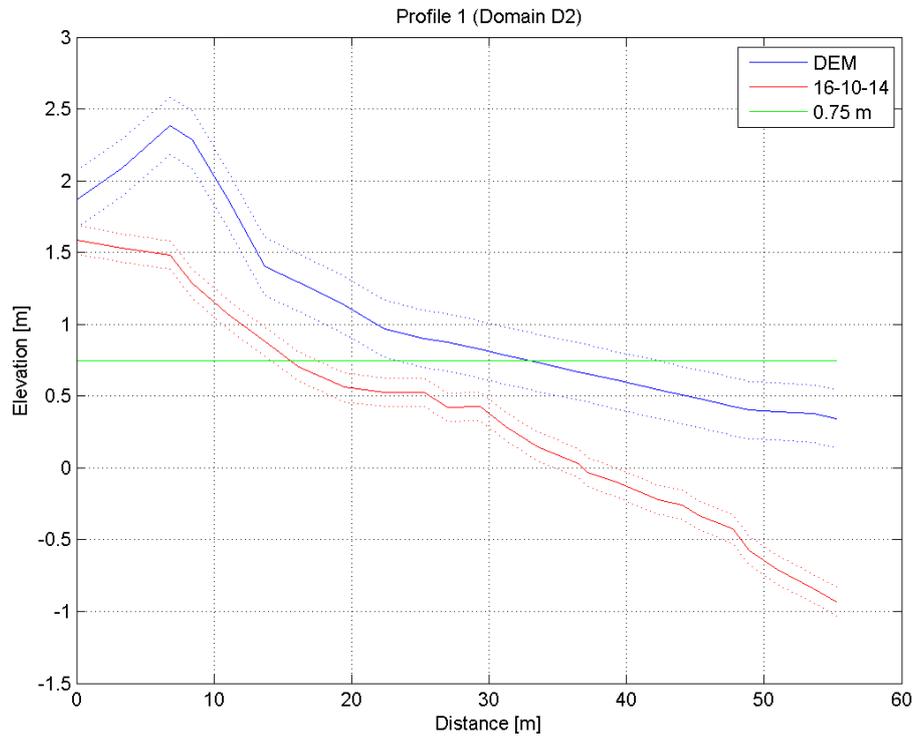
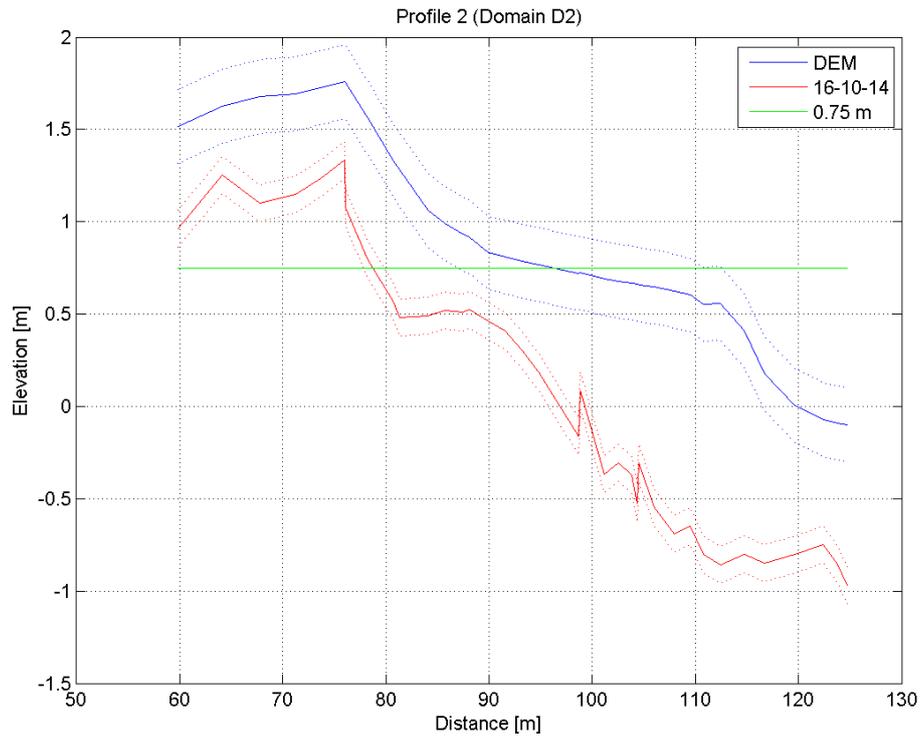
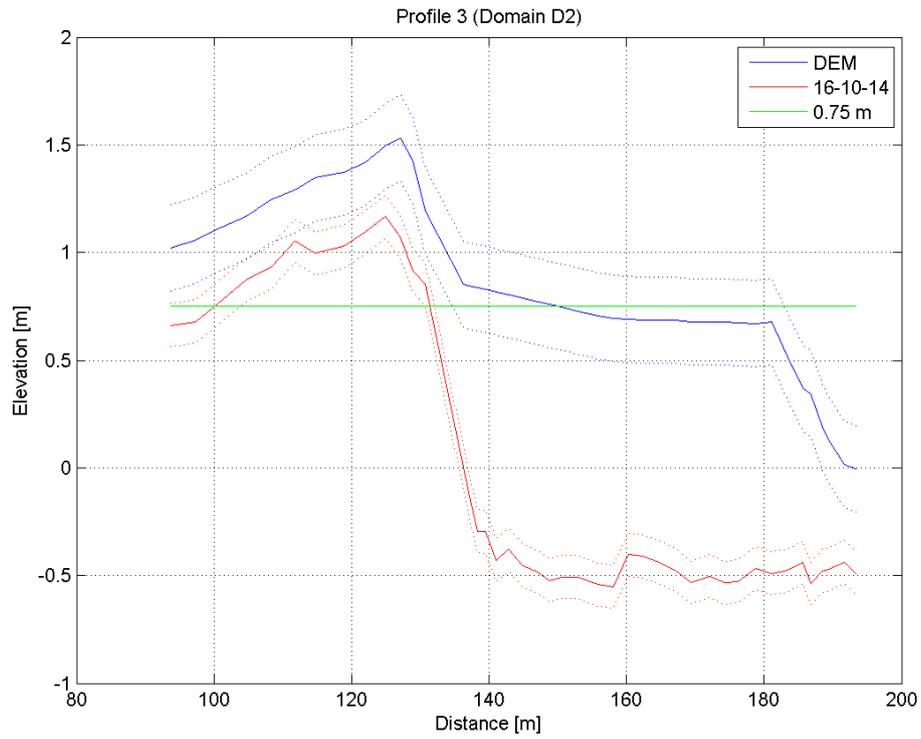
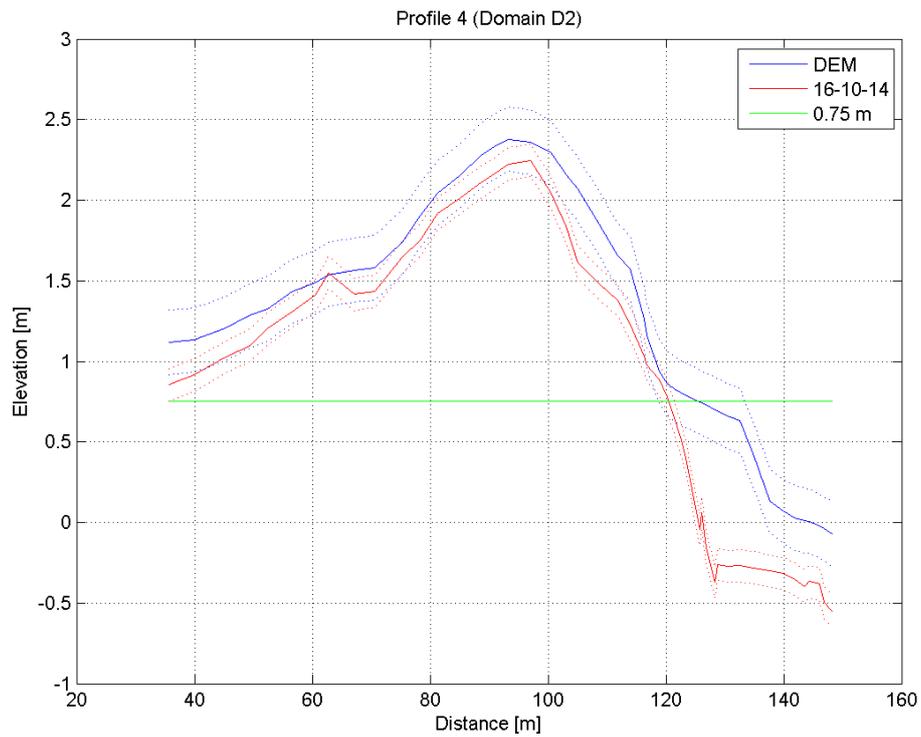
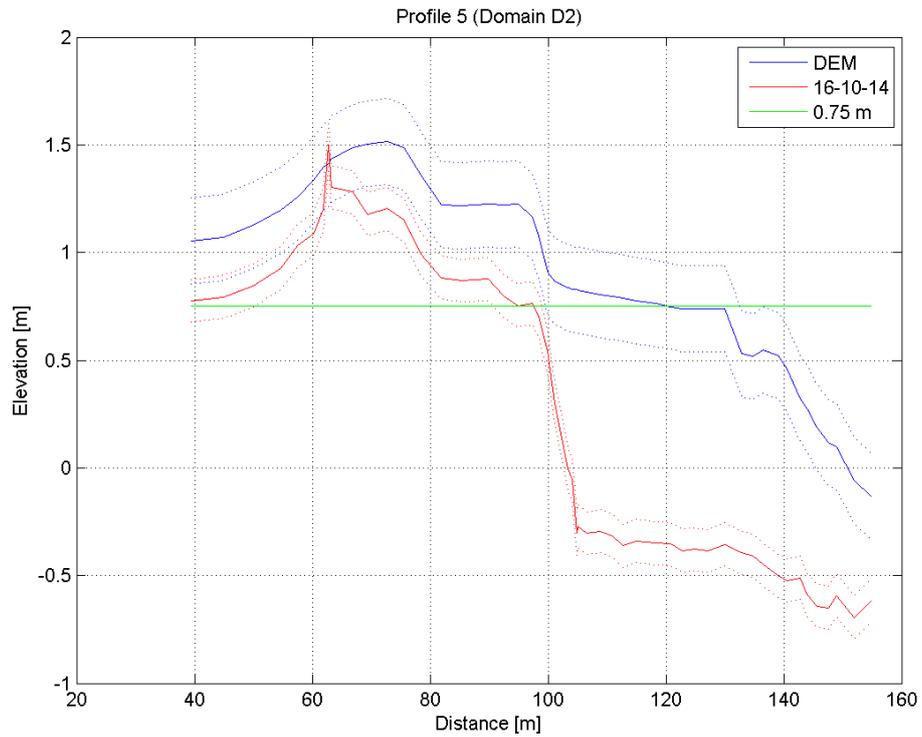
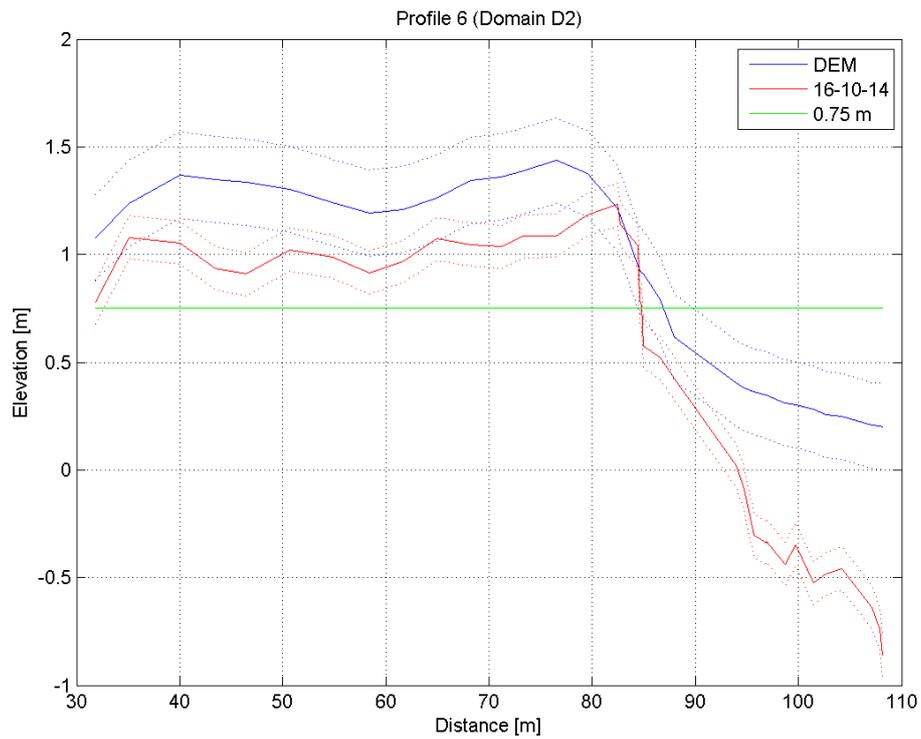
Figura 59 Confronto tra DEM (Xbeach) e rilievo DGPS 16 Ottobre 2014 - Profilo 1 (Dominio D2).

Figura 60 Confronto tra DEM (Xbeach) e rilievo DGPS 16 Ottobre 2014 - Profilo 2 (Dominio D2)

Figura 61 Confronto tra DEM (Xbeach) e rilievo DGPS 16 Ottobre 2014 - Profilo 3 (Dominio D2).

Figura 62 Confronto tra DEM (Xbeach) e rilievo DGPS 16 Ottobre 2014 - Profilo 4 (Dominio D2).

Figura 63 Confronto tra DEM (Xbeach) e rilievo DGPS 16 Ottobre 2014 - Profilo 5 (Dominio D2).

Figura 64 Confronto tra DEM (Xbeach) e rilievo DGPS 16 Ottobre 2014 - Profilo 6 (Dominio D2).

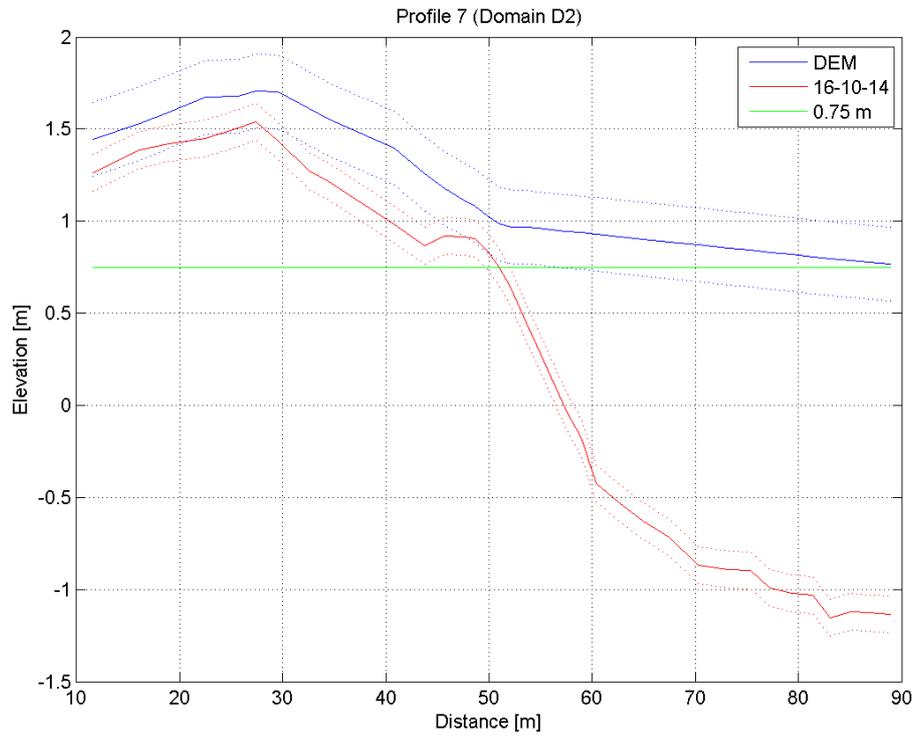
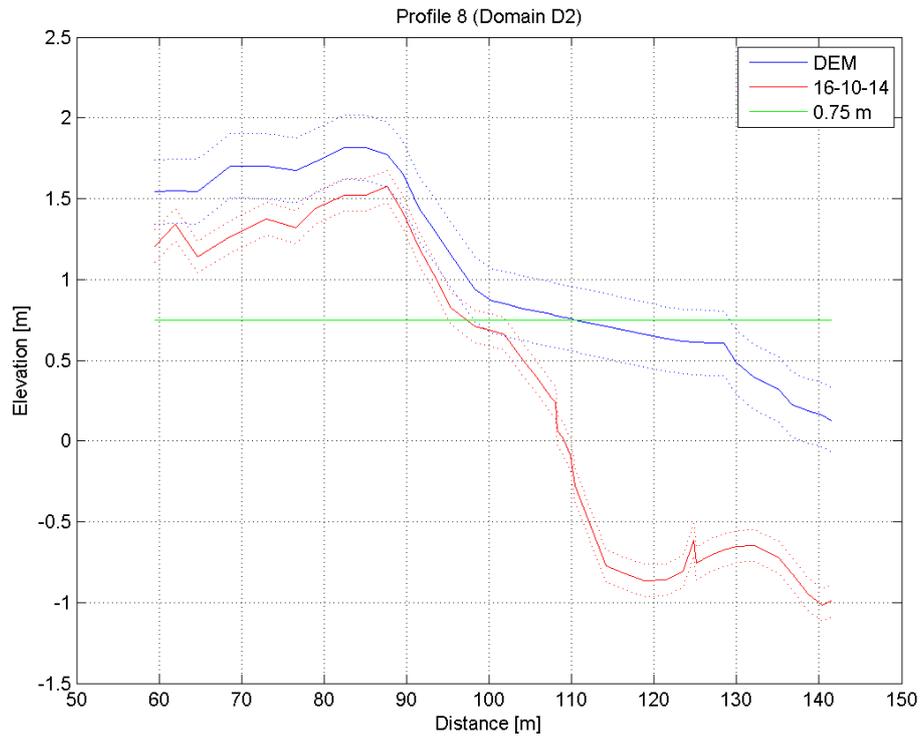
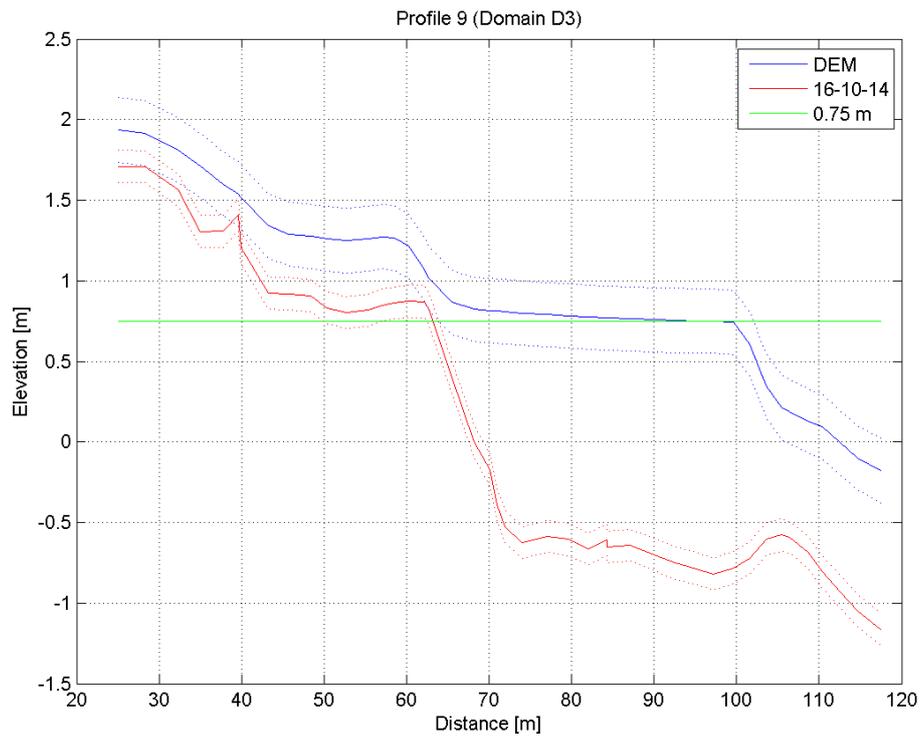
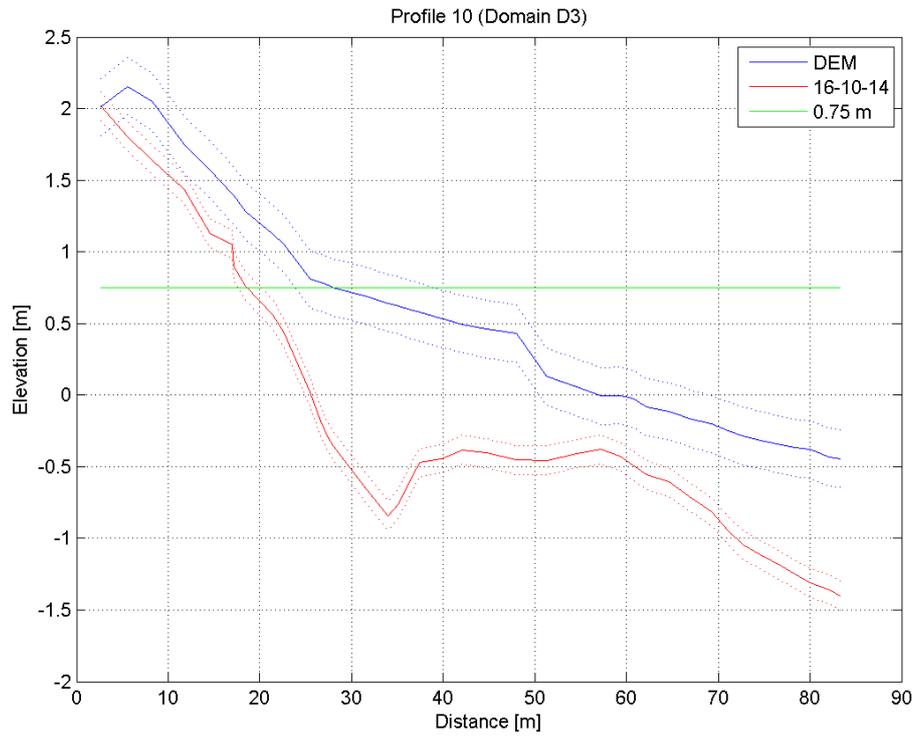
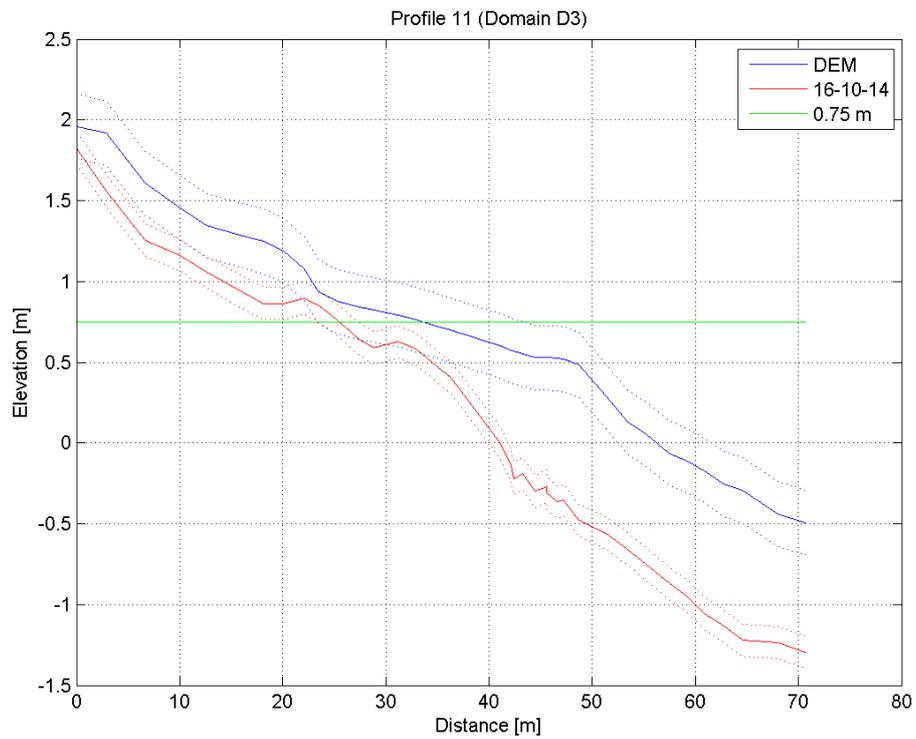
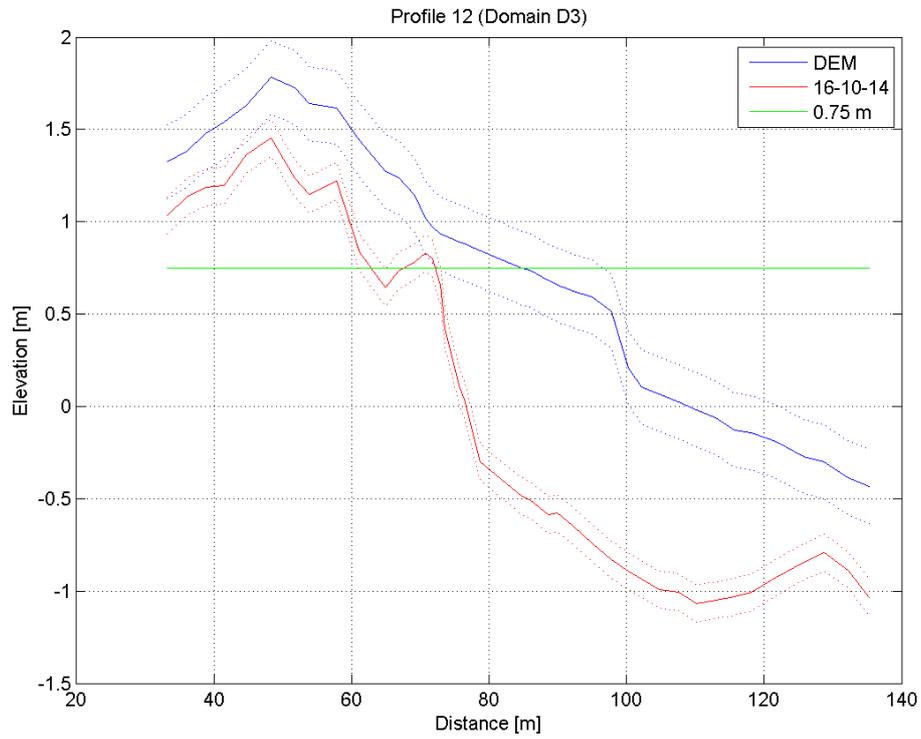
Figura 65 Confronto tra DEM (Xbeach) e rilievo DGPS 16 Ottobre 2014 - Profilo 7 (Dominio D2).

Figura 66 Confronto tra DEM (Xbeach) e rilievo DGPS 16 Ottobre 2014 - Profilo 8 (Dominio D2).

Figura 67 Confronto tra DEM (Xbeach) e rilievo DGPS 16 Ottobre 2014 - Profilo 9 (Dominio D2).

Figura 68 Confronto tra DEM (Xbeach) e rilievo DGPS 16 Ottobre 2014 - Profilo 10 (Dominio D2).

Figura 69 Confronto tra DEM (Xbeach) e rilievo DGPS 16 Ottobre 2014 - Profilo 11 (Dominio D2).

Figura 70 Confronto tra DEM (Xbeach) e rilievo DGPS 16 Ottobre 2014 - Profilo 12 (Dominio D2).

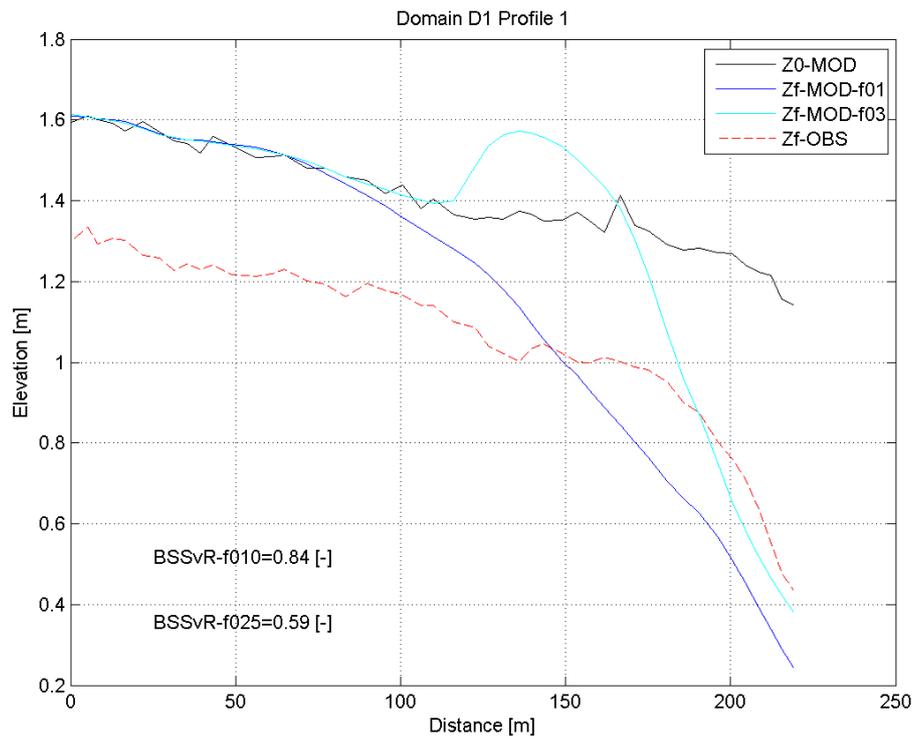
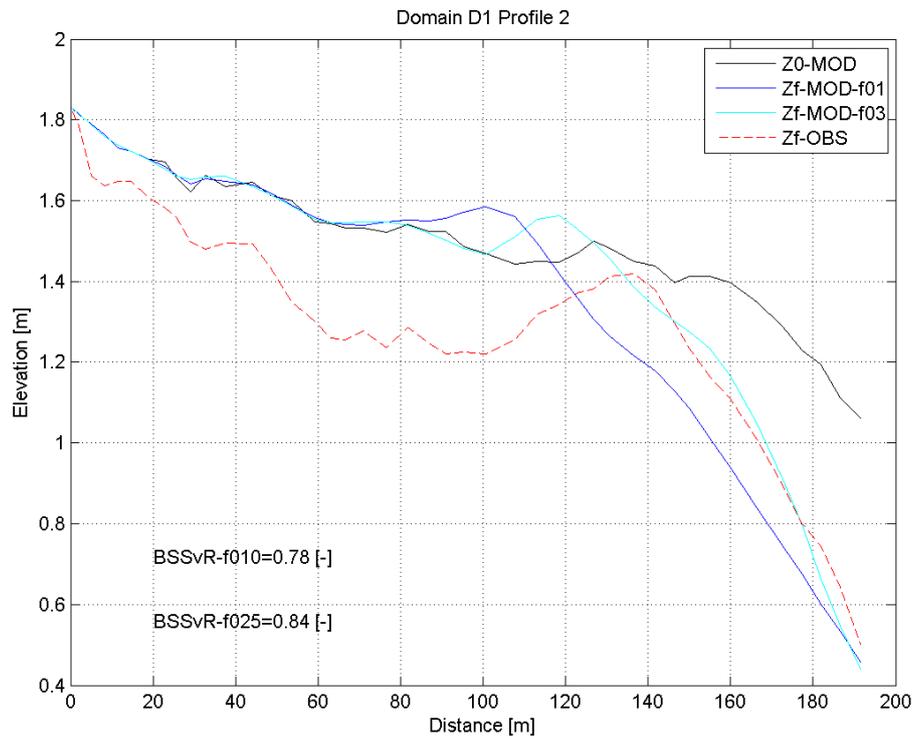
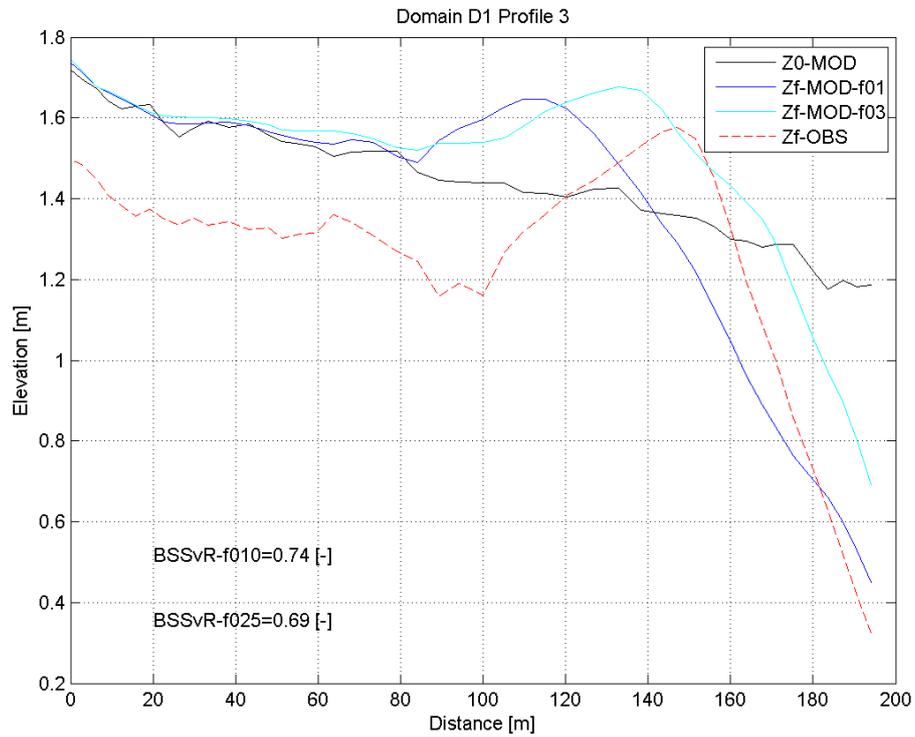
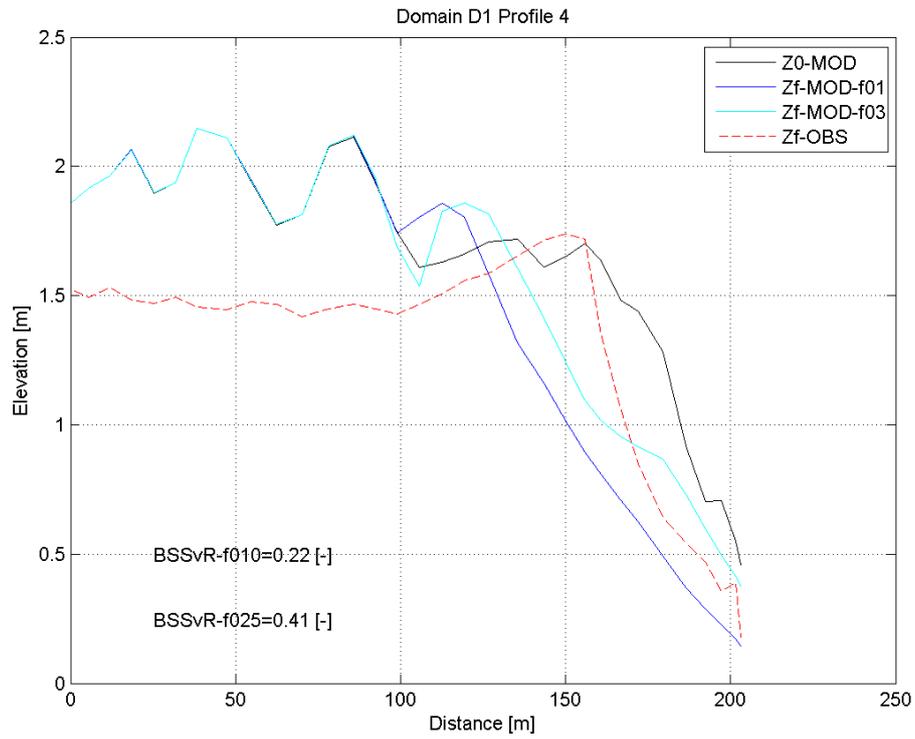
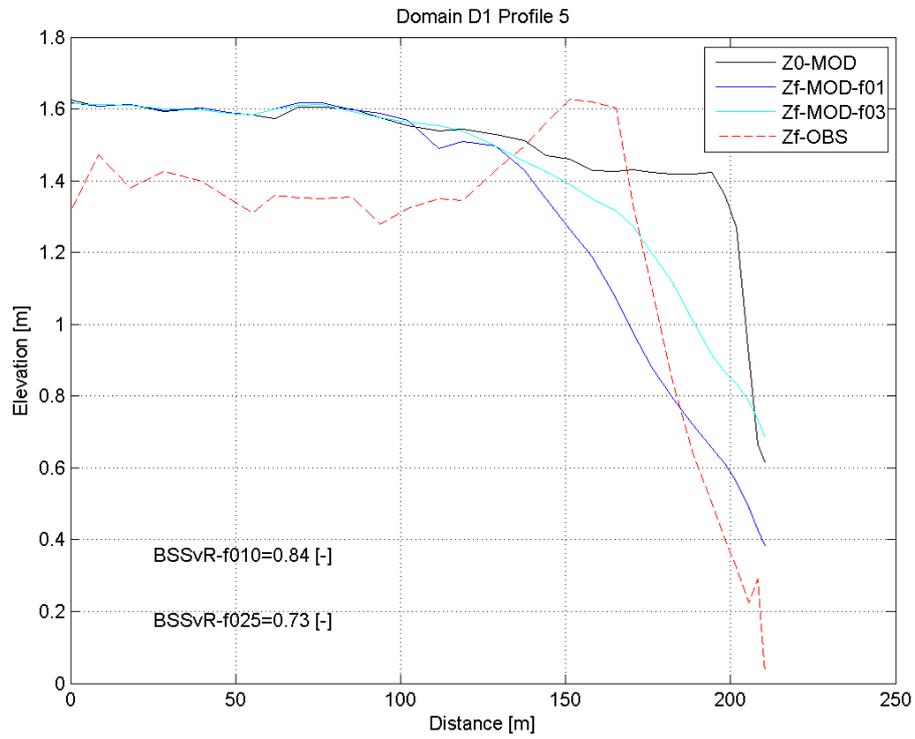
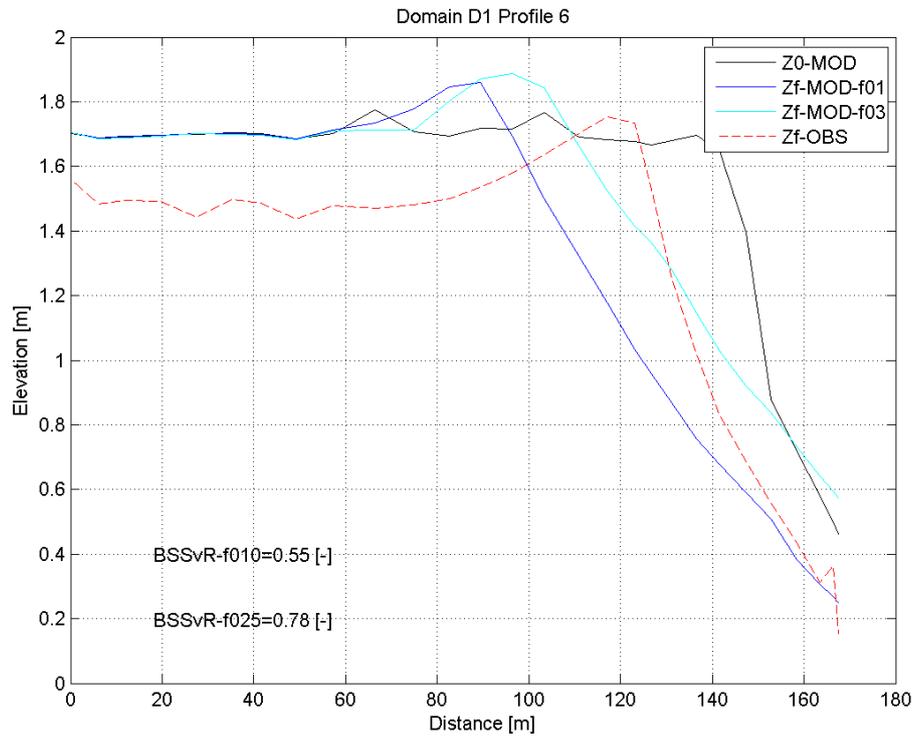
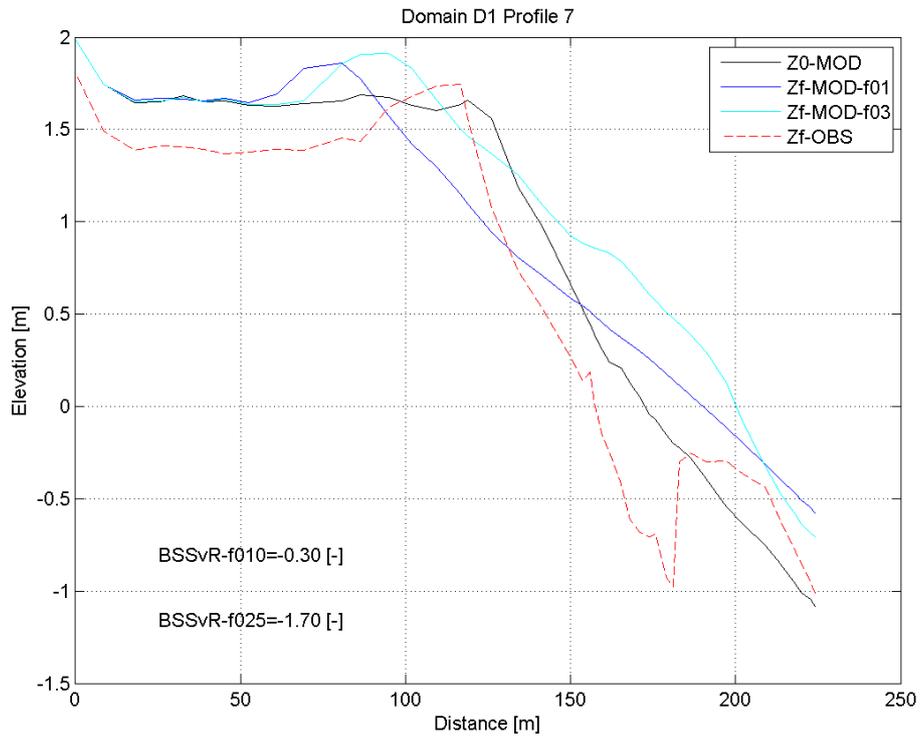
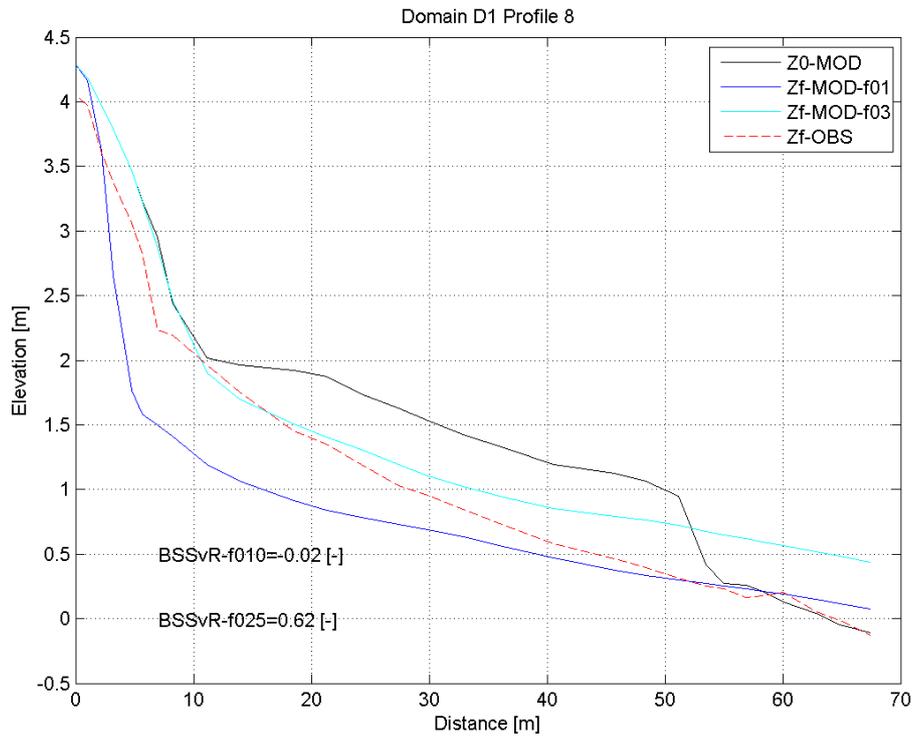
Figura 72 Confronto dei profili finali del SDF settaggio base e modificato con il rilievo Febbraio 2015 - Profilo D1PR1.

Figura 73 Confronto dei profili finali del SDF settaggio base e modificato con il rilievo Febbraio 2015 - Profilo D1PR2.

Figura 74 Confronto dei profili finali del SDF settaggio base e modificato con il rilievo Febbraio 2015 - Profilo D1PR3.

Figura 75 Confronto dei profili finali del SDF settaggio base e modificato con il rilievo Febbraio 2015 - Profilo D1PR4.

Figura 76 Confronto dei profili finali del SDF settaggio base e modificato con il rilievo Febbraio 2015 - Profilo D1PR5.

Figura 77 Confronto dei profili finali del SDF settaggio base e modificato con il rilievo Febbraio 2015 - Profilo D1PR6.

Figura 78 Confronto dei profili finali del SDF settaggio base e modificato con il rilievo Febbraio 2015 - Profilo D1PR7.

Figura 79 Confronto dei profili finali del SDF settaggio base e modificato con il rilievo Febbraio 2015 - Profilo D1PR8.
