## **INTEGRAZIONI ALLO STUDIO DI IMPATTO AMBIENTALE**

### **Allegato 7c.**

**Attività 3 – Analisi degli effetti della subsidenza  
indotta dalla coltivazione del giacimento Agosta  
sull’assetto della fascia costiera delle Vene di  
Bellocchio**

*Rapporto finale*

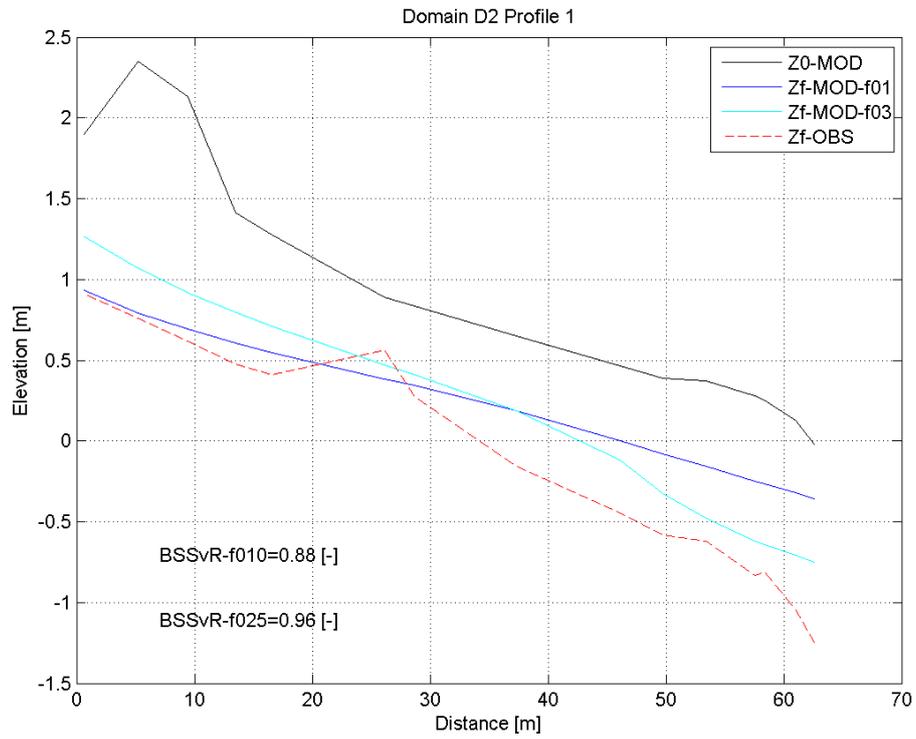
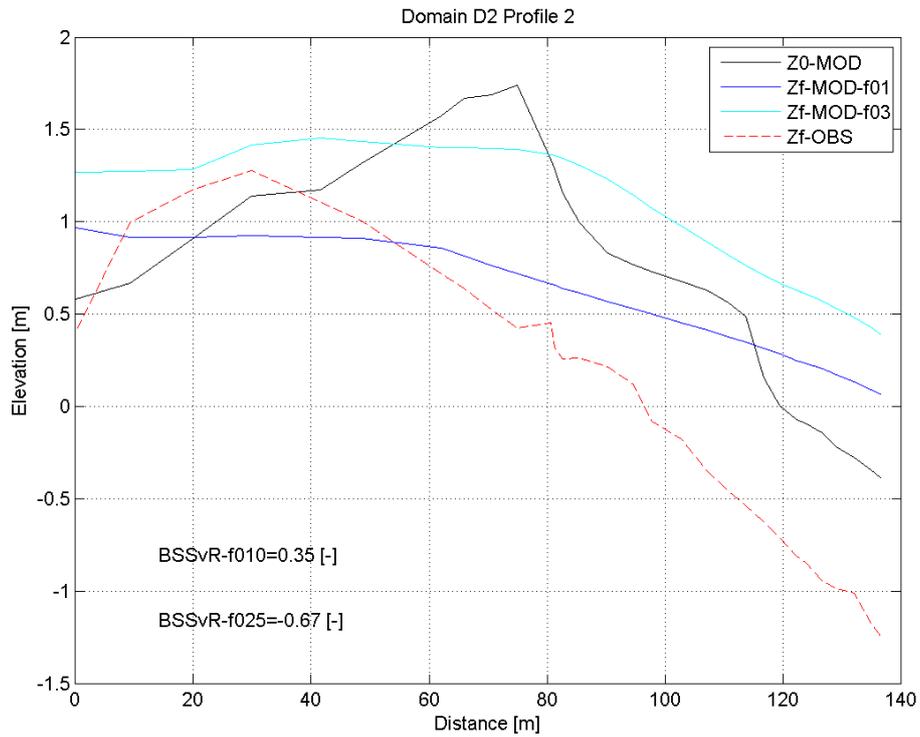
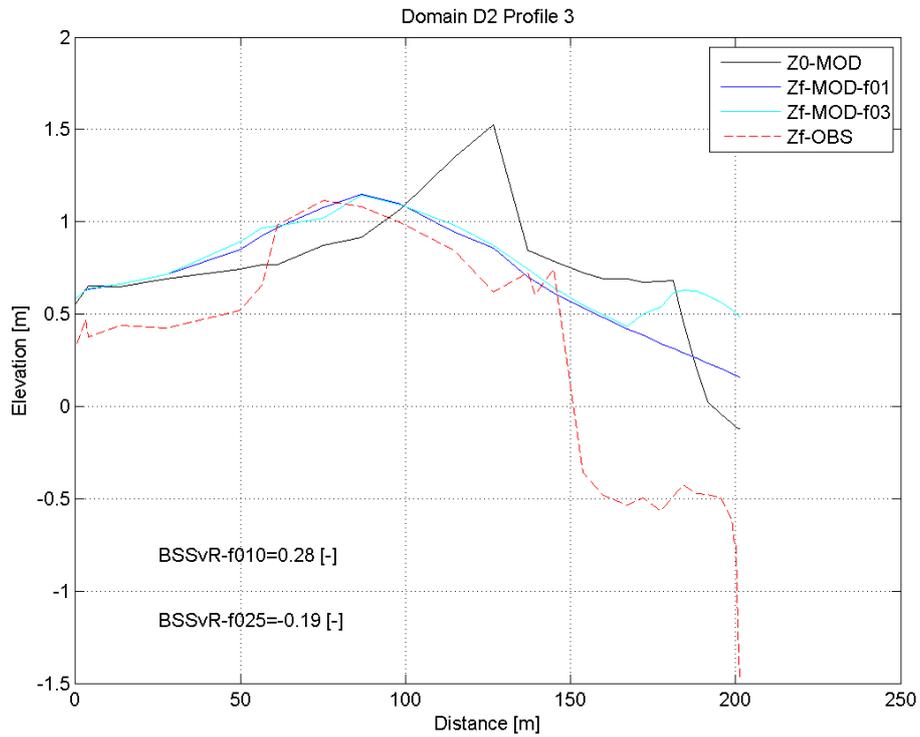
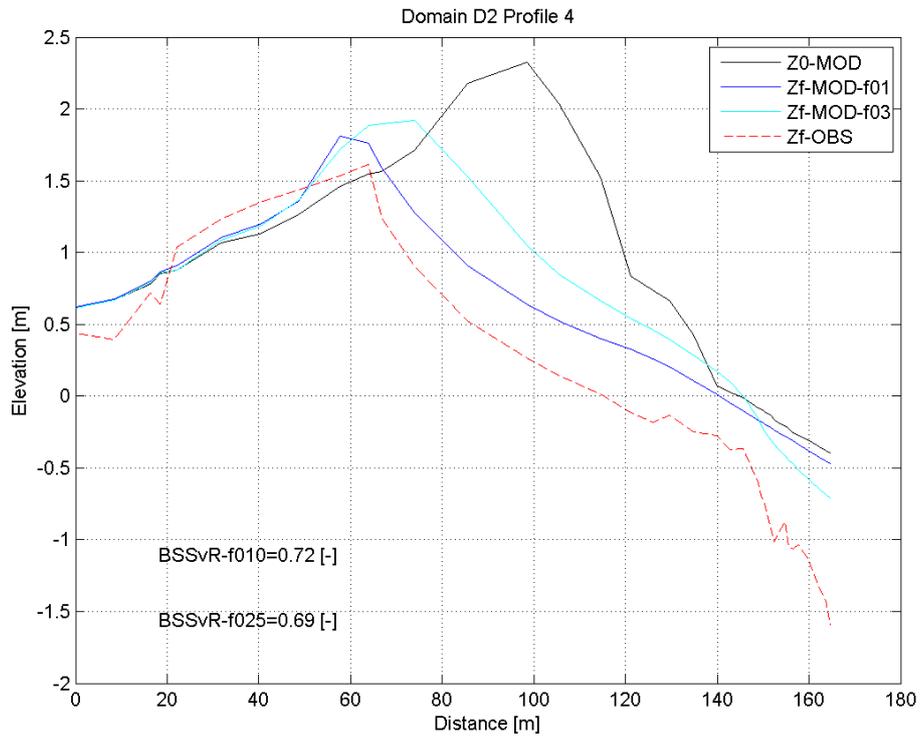
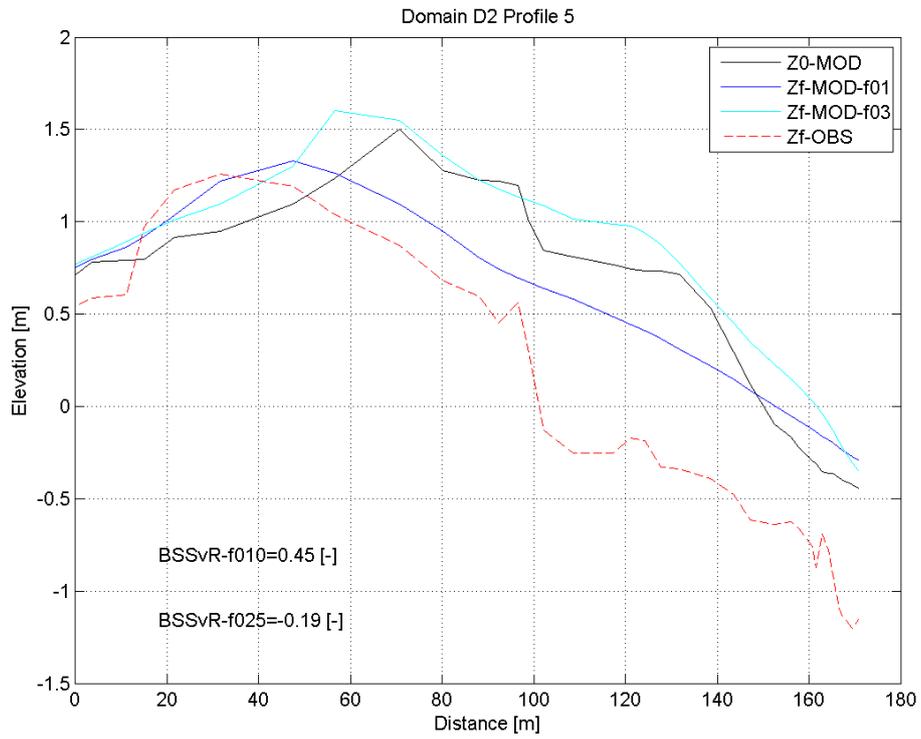
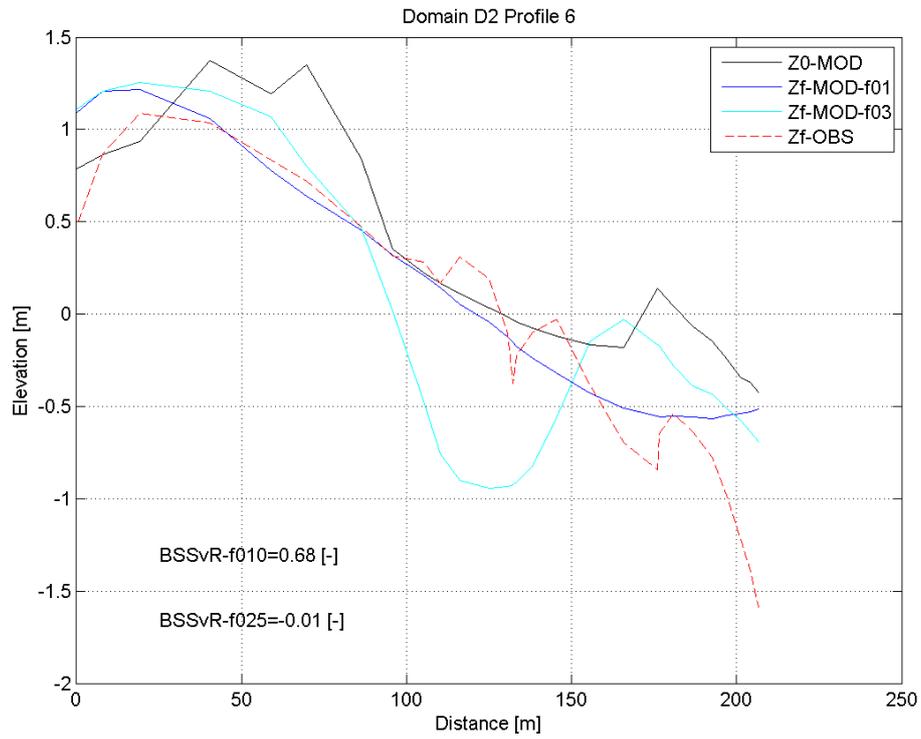
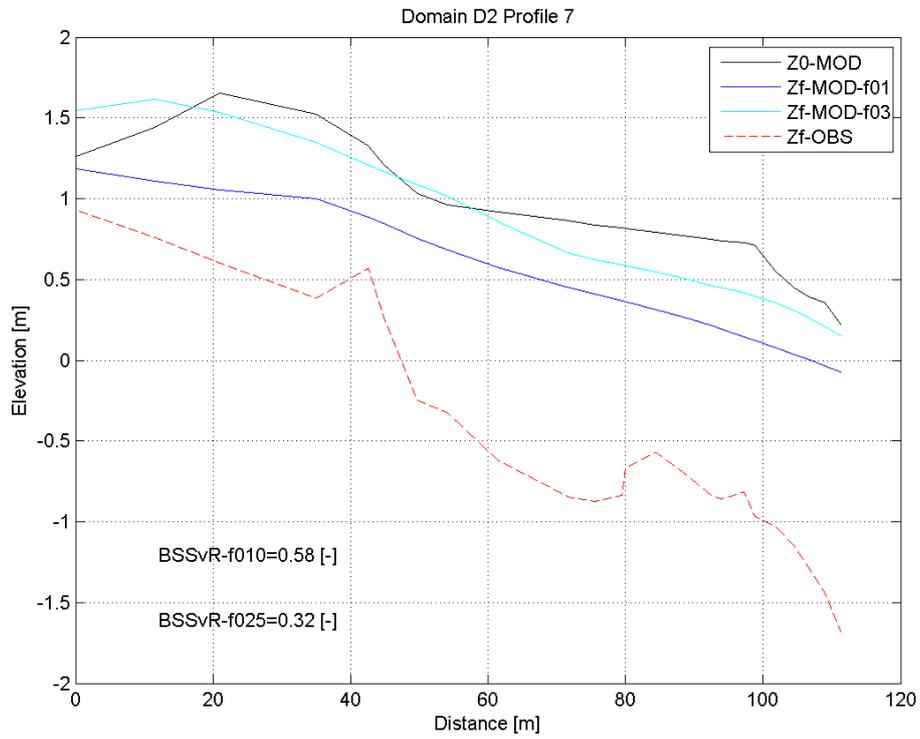
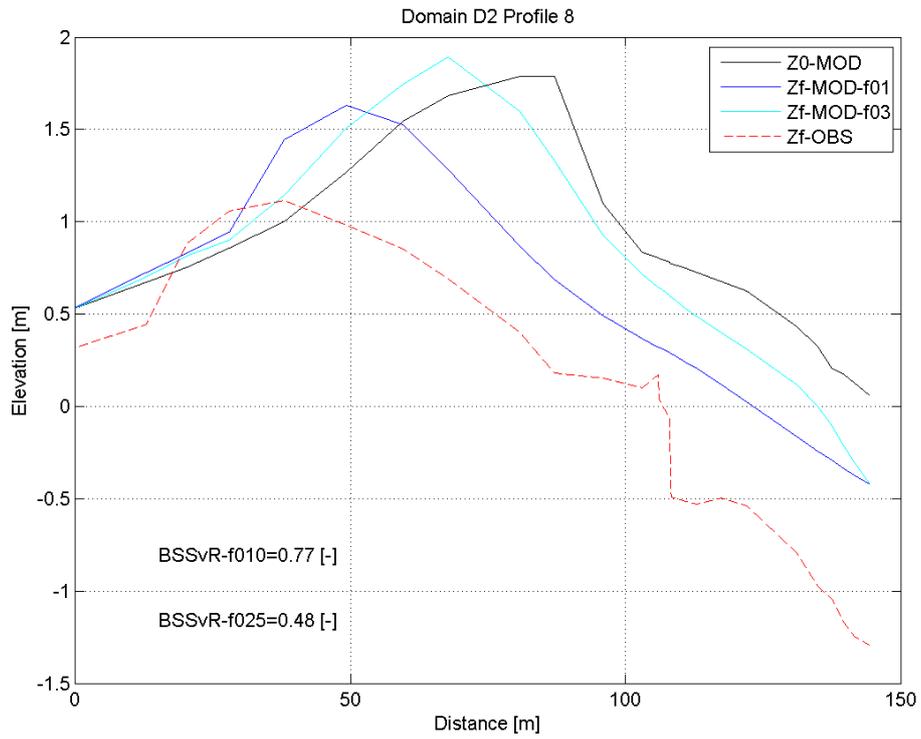
Figura 80 Confronto dei profili finali del SDF settaggio base e modificato con il rilievo Febbraio 2015 - Profilo D2PR1.

Figura 81 Confronto dei profili finali del SDF settaggio base e modificato con il rilievo Febbraio 2015 - Profilo D2PR2.

Figura 82 Confronto dei profili finali del SDF settaggio base e modificato con il rilievo Febbraio 2015 - Profilo D2PR3.

Figura 83 Confronto dei profili finali del SDF settaggio base e modificato con il rilievo Febbraio 2015 - Profilo D2PR4.

Figura 84 Confronto dei profili finali del SDF settaggio base e modificato con il rilievo Febbraio 2015 - Profilo D2PR5.

Figura 85 Confronto dei profili finali del SDF settaggio base e modificato con il rilievo Febbraio 2015 - Profilo D2PR6.

Figura 86 Confronto dei profili finali del SDF settaggio base e modificato con il rilievo Febbraio 2015 - Profilo D2PR7.

Figura 87 Confronto dei profili finali del SDF settaggio base e modificato con il rilievo Febbraio 2015 - Profilo D2PR8.

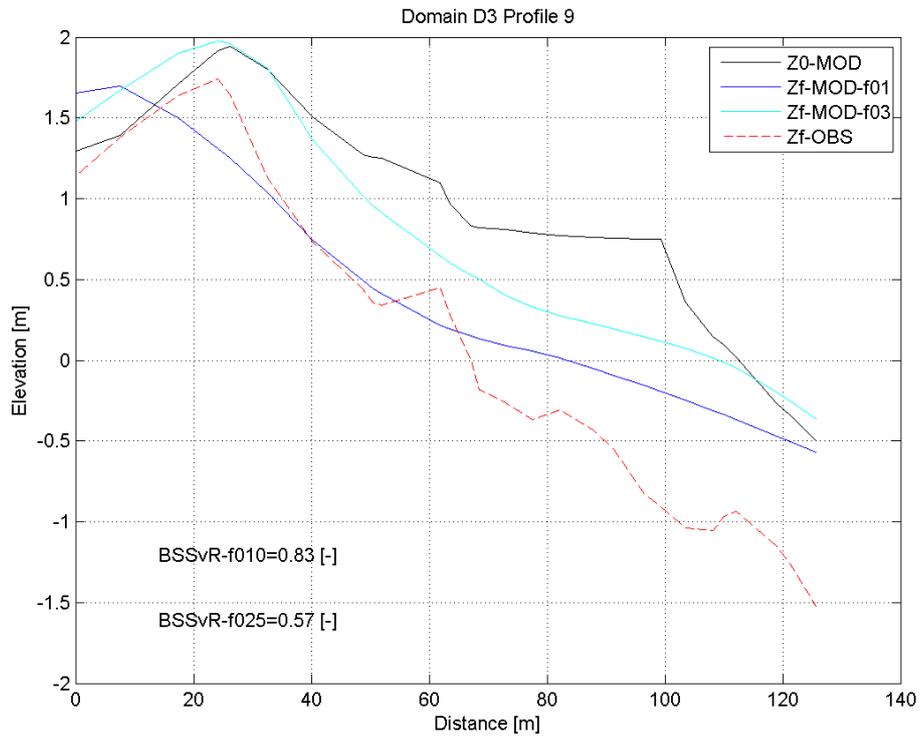
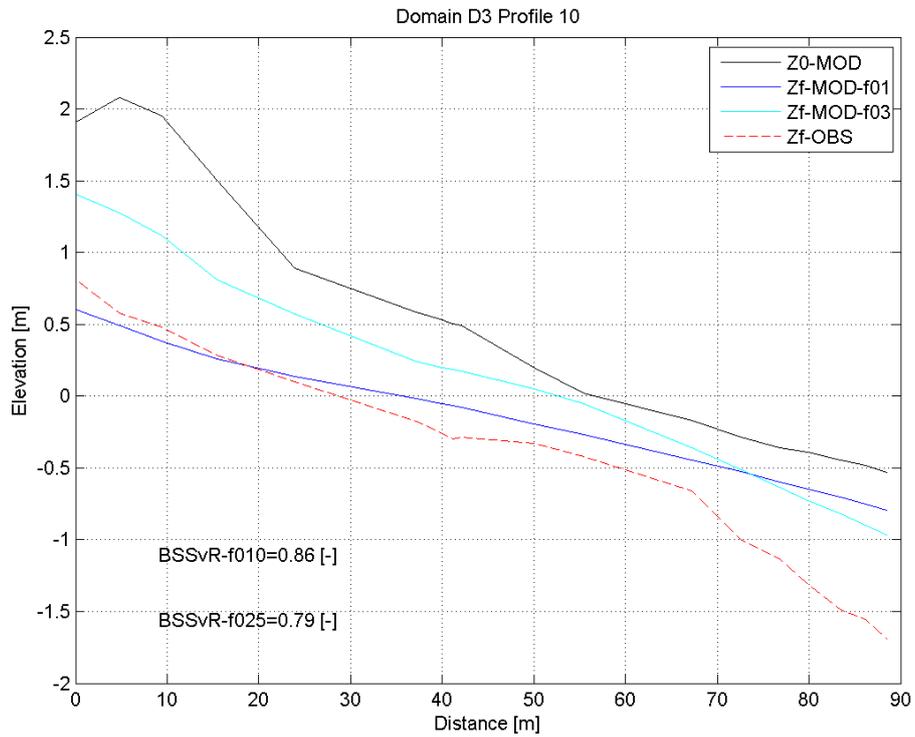
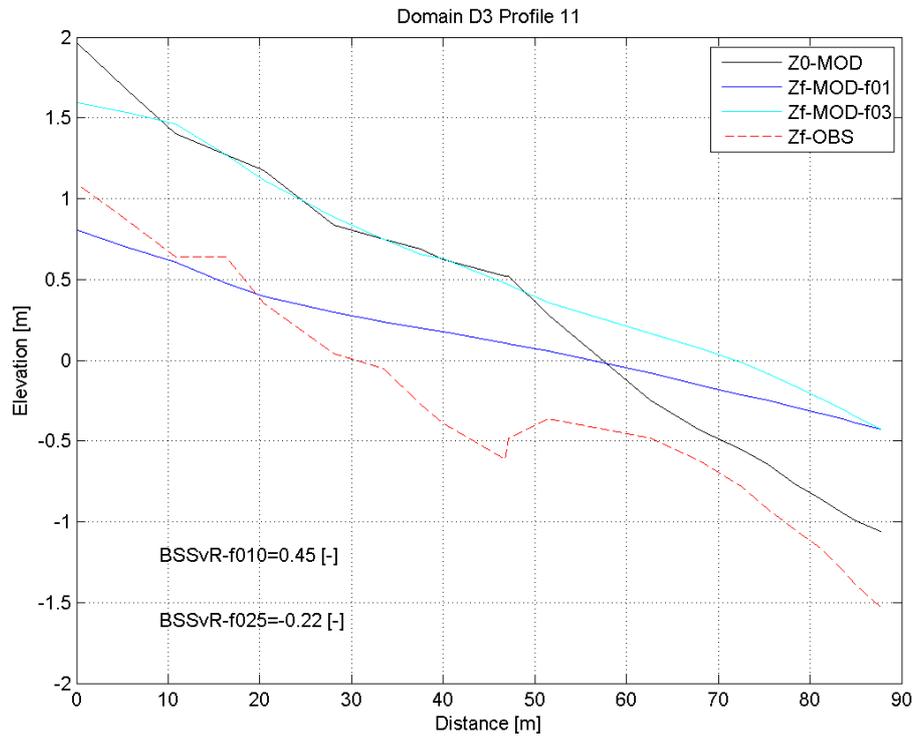
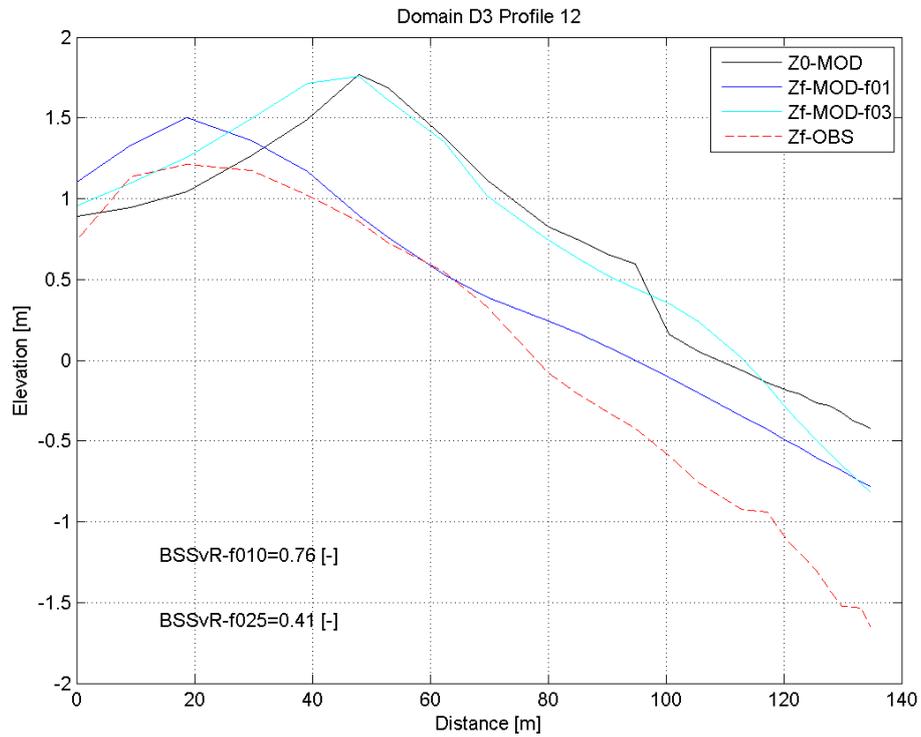
Figura 88 Confronto dei profili finali del SDF settaggio base e modificato con il rilievo Febbraio 2015 - Profilo D3PR9.

Figura 89 Confronto dei profili finali del SDF settaggio base e modificato con il rilievo Febbraio 2015 - Profilo D3PR10.

Figura 90 Confronto dei profili finali del SDF settaggio base e modificato con il rilievo Febbraio 2015 - Profilo D3PR11.

Figura 91 Confronto dei profili finali del SDF settaggio base e modificato con il rilievo Febbraio 2015 - Profilo D3PR12.

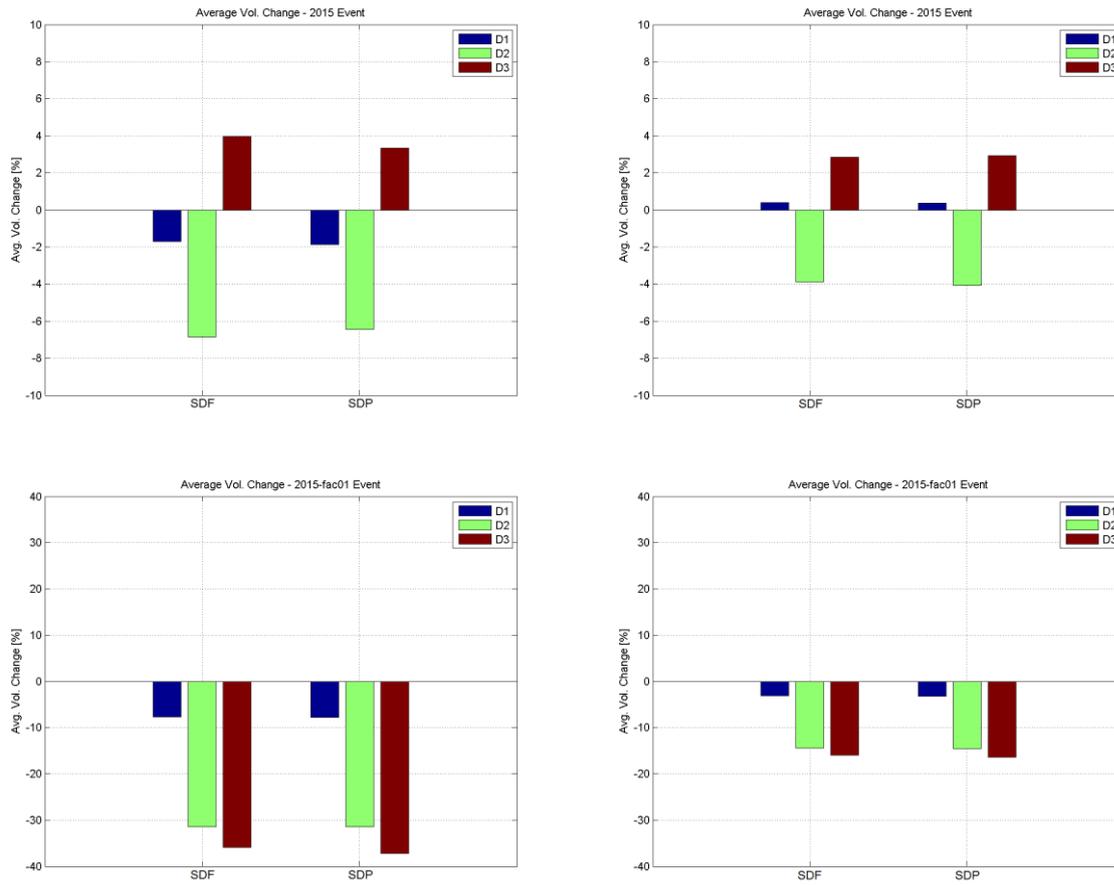
Figura 92 Confronto delle variazioni volumetriche: in alto i dati relativi al settaggio base; in basso quelli relativi al settaggio modificato; la colonna di sinistra mostra i risultati relativi al profilo emerso fino a 0 m s.l.m.; quella di destra i dati relativi al profilo semi-sommerso, fino a 1 m di profondità.
