## INFRASTRUTTURE FERROVIARIE STRATEGICHE DEFINITE DALLA LEGGE OBIETTIVO N. 443/01

LINEA A.V. /A.C. TORINO – VENEZIA Tratta MILANO – VERONA  
Lotto funzionale Treviglio-Brescia  
PROGETTO ESECUTIVO

# COVO (BG) CAVA BG 3

## ASSISTENZA ARCHEOLOGICA IN CORSO D'OPERA RELAZIONE TECNICA DEFINITIVA

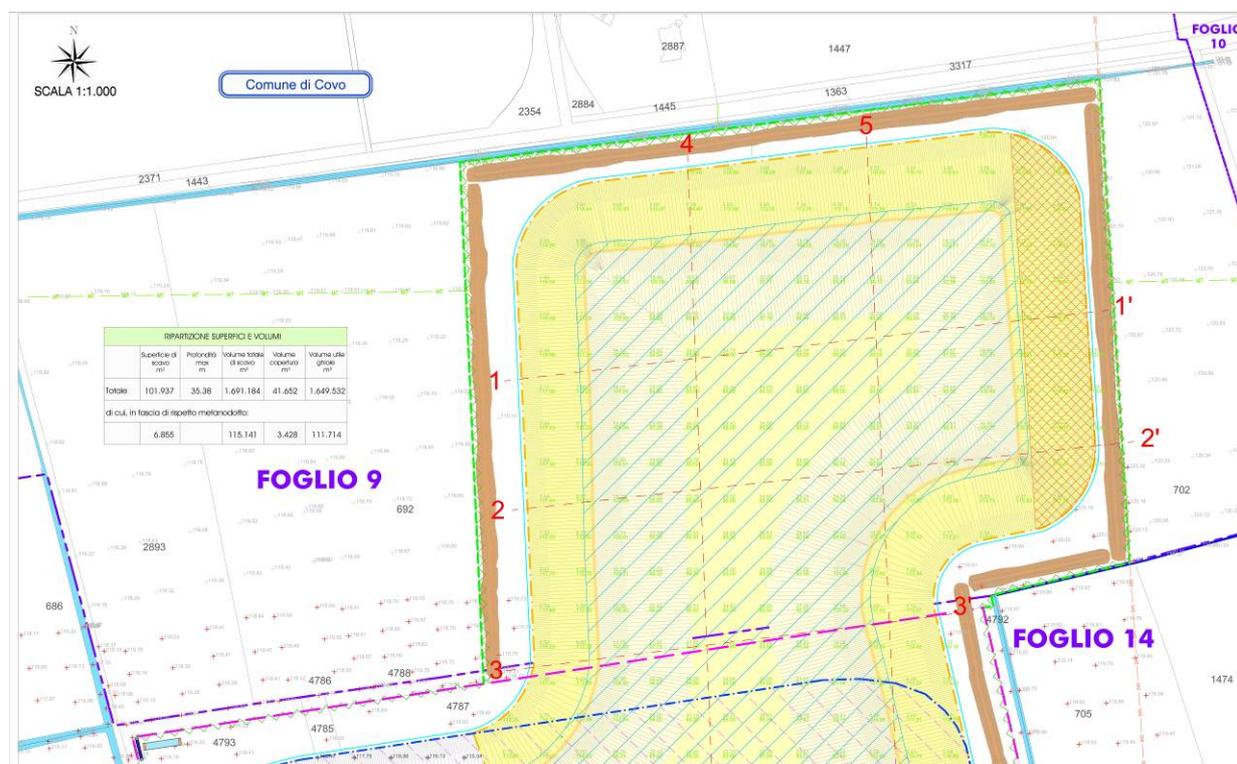
Foto 2: planimetria di progetto della cava

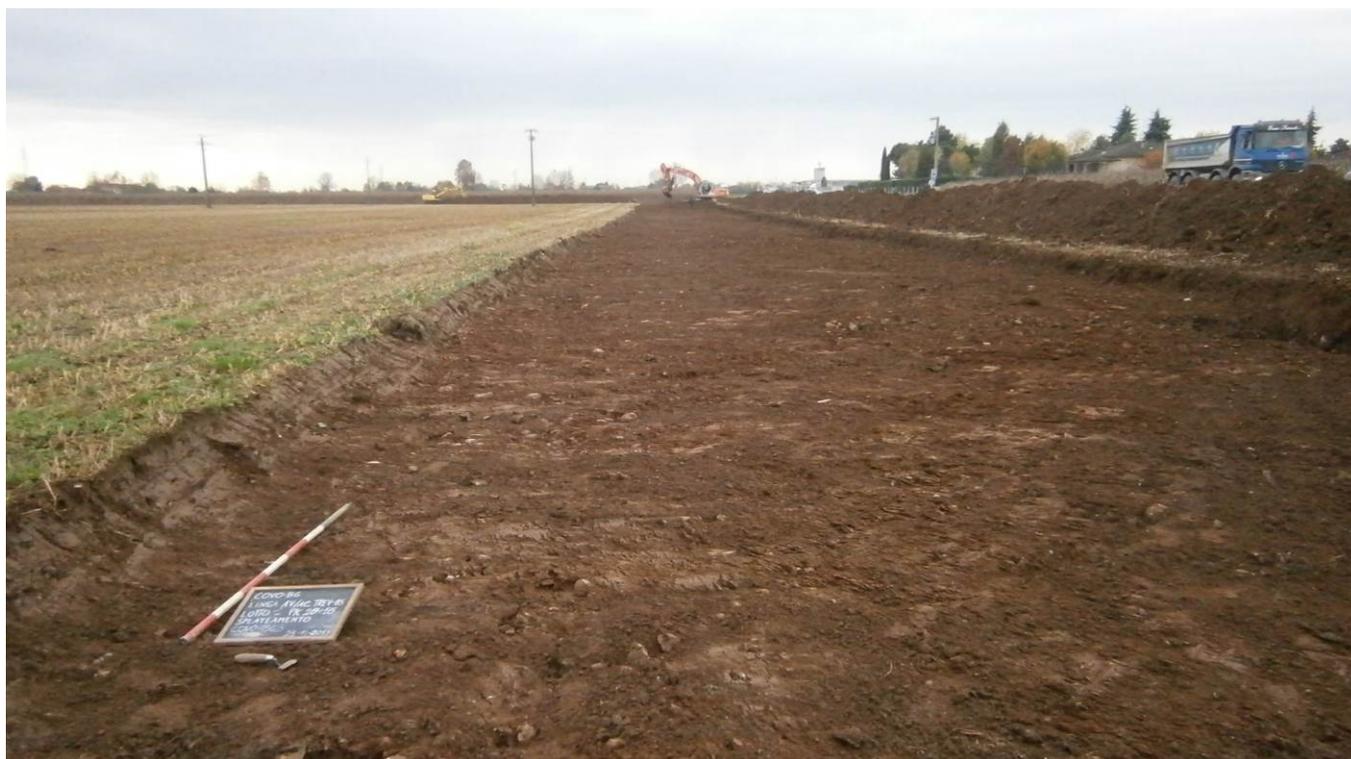
In primo luogo si è provveduto all'asportazione dell'intero livello coltivo attuale sull'intera area di cava (380 x 350 m), per procedere di seguito alla consueta attività di assistenza in corso d'opera e relativa documentazione grafica e fotografica, la quale ha comportato la pulizia a cazzuola di porzioni di sezioni di scavo ritenute significative per la lettura stratigrafica.

Foto 3: asportazione dell'orizzonte arativo attuale

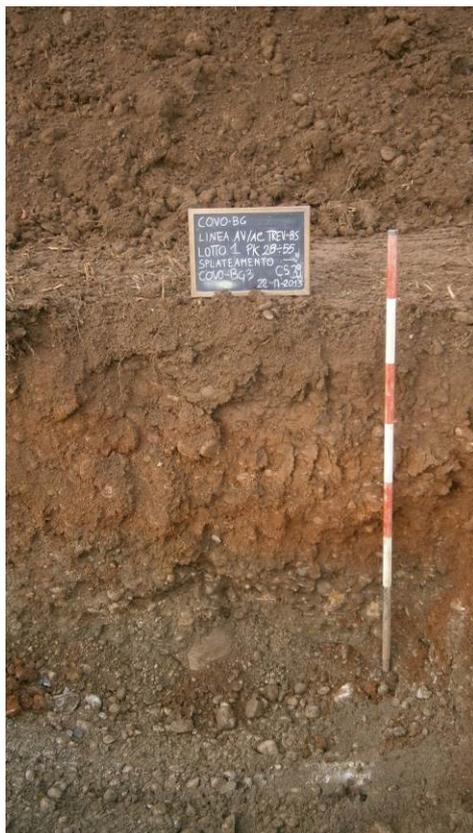
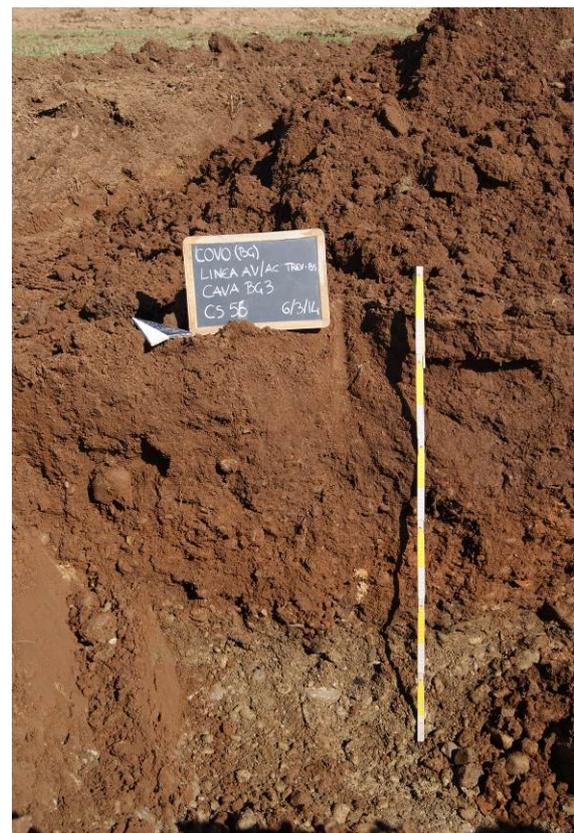
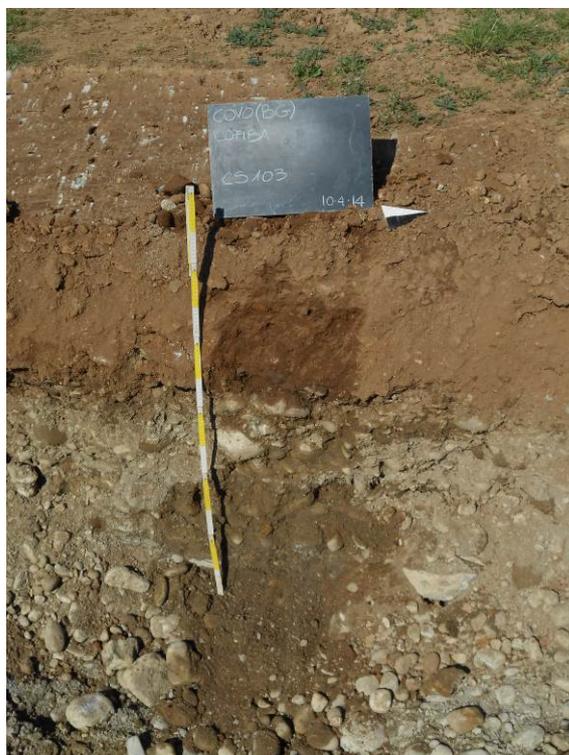
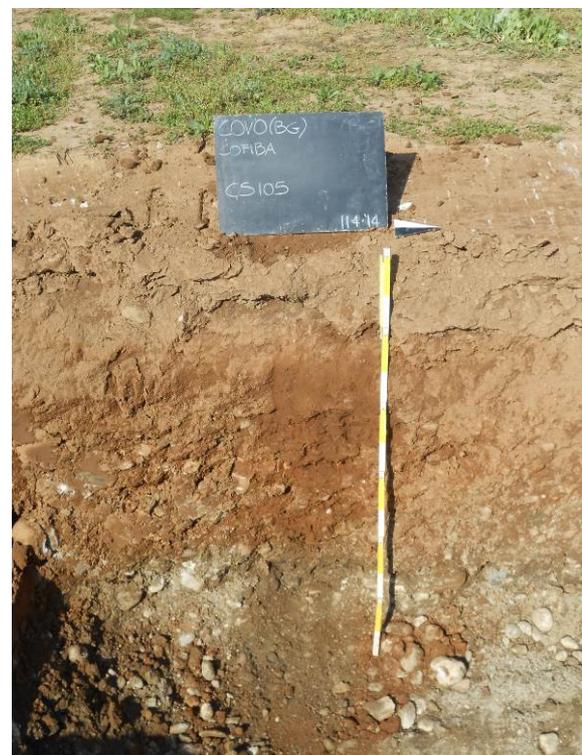
In sintesi, al di sotto dell'orizzonte arativo attuale e fino a -35 m dall'attuale livello di campagna, sono principalmente presenti terreni di natura incoerente a tessitura ghiaiosa-sabbiosa, organizzati in alternanze di livelli di ghiaie e sabbie.

Foto 4-5-6-7: alcuni esempi di colonne stratigrafiche effettuate sul campo
