<b>DATA</b> 10-12-2015	<b>CODICE</b> DG87 IDR_014 bis	<b>RAPPORTO</b> IDR_134/15
------------------------	-----------------------------------	----------------------------

<b>REGIONE</b> Calabria	<b>PROVINCIA</b> Reggio Calabria	<b>COMUNE</b> Villa San Giovanni
----------------------------	-------------------------------------	-------------------------------------

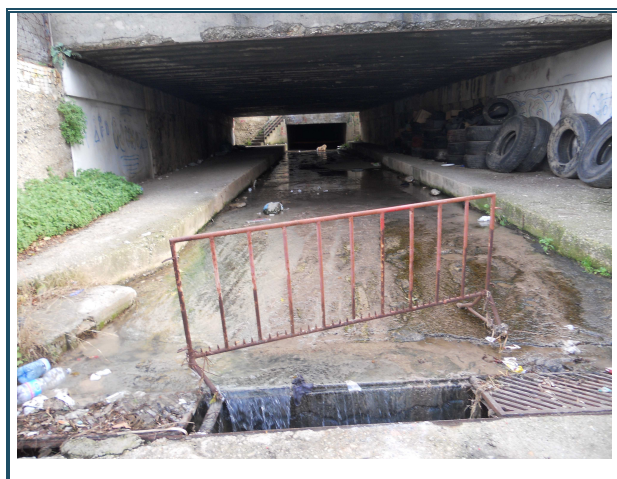
Immagine Fotografica

VALORI MISURATI IN CAMPO	
Temperatura Aria (°C)	<b>15,7</b>
Temperatura Acqua (°C)	<b>16,1</b>
pH	<b>9,7</b>
ORP (mV)	<b>81</b>
TDS (ppm)	<b>346</b>
Ossigeno disciolto (mg/l)	<b>7,3</b>
Saturazione Ossigeno (%)	<b>82</b>
Conducibilità Elettrica (µS/cm)	<b>695</b>
Portata (l/s)	<b>1,20</b>
