<b>DATA</b> 04-11-2015	<b>CODICE</b> DG87 IDR_014 bis	<b>RAPPORTO</b> IDR_118/15
------------------------	-----------------------------------	----------------------------

<b>REGIONE</b> Calabria	<b>PROVINCIA</b> Reggio Calabria	<b>COMUNE</b> Villa San Giovanni
----------------------------	-------------------------------------	-------------------------------------

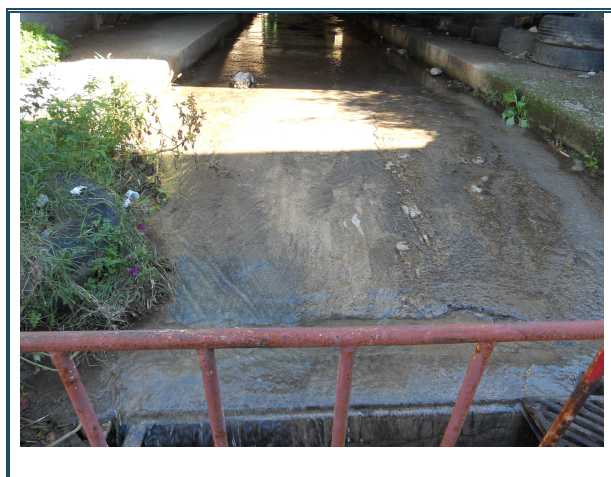
Immagine Fotografica

VALORI MISURATI IN CAMPO	
Temperatura Aria (°C)	<b>19,4</b>
Temperatura Acqua (°C)	<b>19,3</b>
pH	<b>7,8</b>
ORP (mV)	<b>83</b>
TDS (ppm)	<b>351</b>
Ossigeno disciolto (mg/l)	<b>7,5</b>
Saturazione Ossigeno (%)	<b>84</b>
Conducibilità Elettrica (µS/cm)	<b>705</b>
Portata (l/s)	<b>3,57</b>
