**CONSORZIO DI BONIFICA DELLA
BARAGGIA BIELLESE E VERCELLESE**

**RIFACIMENTO INVASO SUL TORRENTE SESSERA IN SOSTITUZIONE
DELL'ESISTENTE PER IL SUPERAMENTO DELLE CRISI
IDRICHE RICORRENTI, IL MIGLIORAMENTO DELL'EFFICIENZA IDRICA
DEGLI INVASI ESISTENTI SUI TORRENTI RAVASANELLA ED OSTOLA,
LA VALORIZZAZIONE AMBIENTALE DEL COMPENSORIO**

**STUDIO GEOLOGICO E GEOTECNICO
DELLA GALLERIA DI GRANERO
RELAZIONE GEOLOGICA**

PROGETTO DEFINITIVO

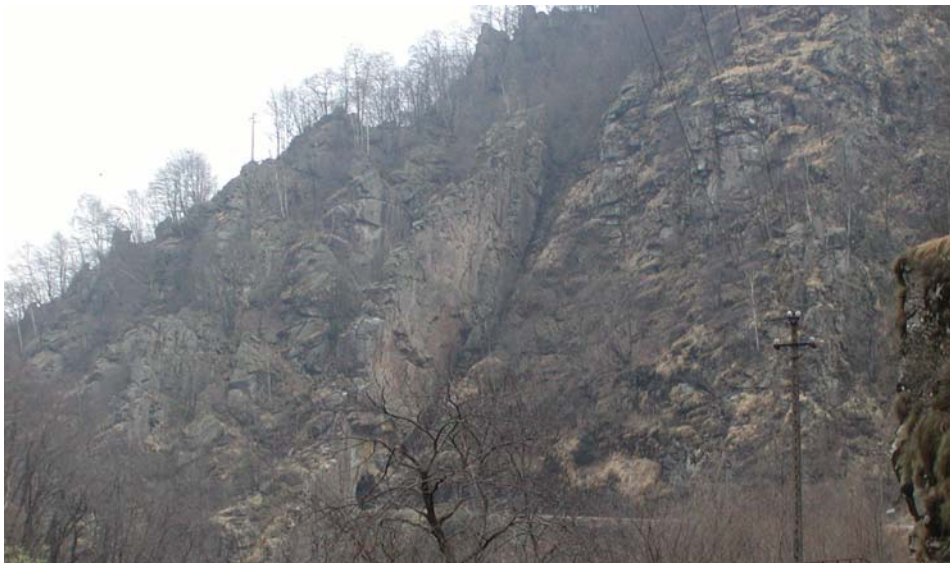
Foto 4.1 Allineamento tettonico sulla sponda destra del Sessera, lungo il tracciato della galleria

E' stato riconosciuto un sistema principale di faglie orientato circa NNW-SSE (analogo a quello individuato nel sito diga e che costituisce anche un motivo di carattere regionale). Tale sistema tettonico determina particolari strutturali morfologici, in forma di lunghi speroni e costoloni emergenti obliqui sui versanti, ben evidenti nel paesaggio e che si seguono su lunghe distanze (v. foto 4.1).

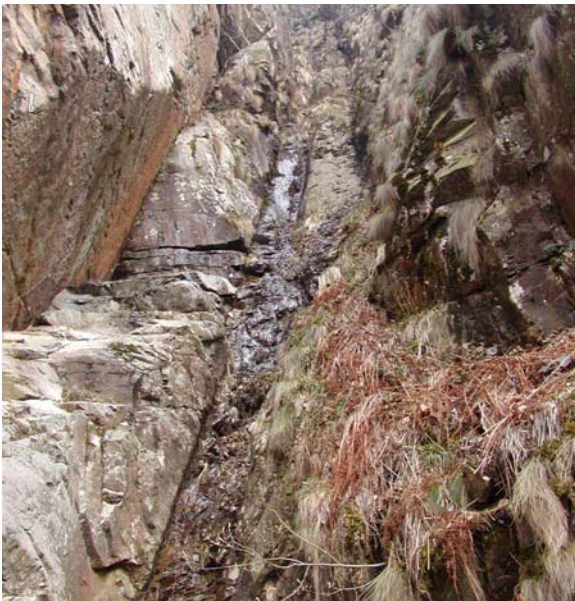
Foto 4.2 Dettaglio della faglia della foto 4.1

E' presumibile che in corrispondenza di tali dislocazioni lo stato di fratturazione dell'ammasso risulti più accentuato, anche se dai rilievi di superficie è emerso che anche le dislocazioni più importanti sono accompagnate da una fascia di disturbo relativamente stretta (v. ad es. foto 4.2 e 4.3).

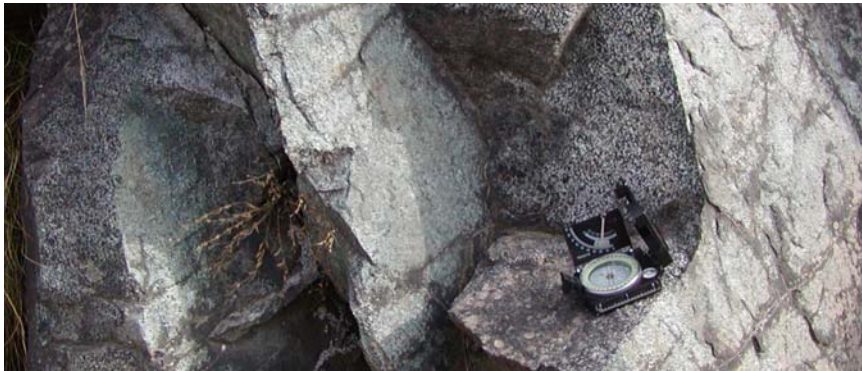
Foto 5.1 – Dettaglio delle rocce gabbro-dioritiche (prevalenza dioritica)

Dal punto di vista macroscopico la roccia ha struttura granulare a grana grossa, colore nerastro con sfumature verdastre e puntature biancastre più o meno abbondanti. E' formata essenzialmente da plagioclasio e da pirosseno rombico interstiziale, con secondari cristalli di biotite, orneblenda e olivina. Nelle varietà dioritiche aumenta la presenza di quarzo. Il passaggio da una litologia all'altra (nel campo delle rocce gabbro-dioritiche) è molto sfumato e spesso difficile da riconoscere alla scala del campione a mano. Dioriti e Gabbri si distinguono infatti sulla base della composizione del plagioclasio e secondariamente in base all'indice di colore (spostandosi dalla diorite al gabbro il colore diventa più scuro per la maggiore presenza di minerali femici). Nelle foto successive si mostrano alcune tipologie delle litologie più dioritiche (v. foto 5.1) e di quelle che ricadono maggiormente nel campo dei gabbri (v. foto 5.2).

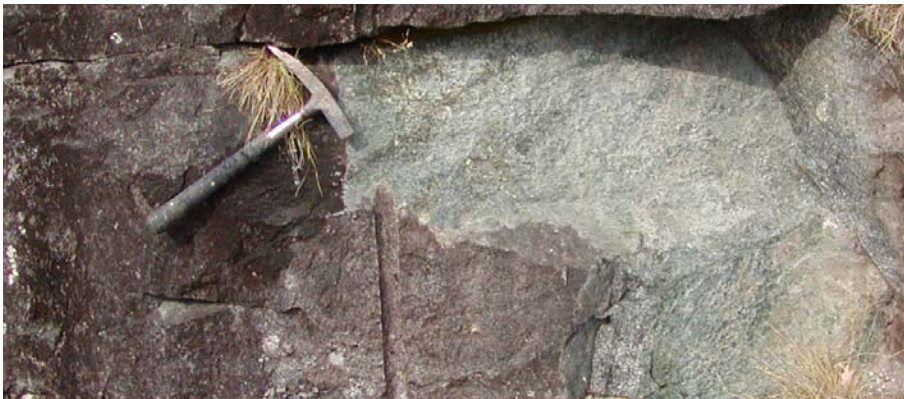
Foto 5.2 – Dettaglio delle rocce gabbro-dioritiche (prevalenza gabbrica)

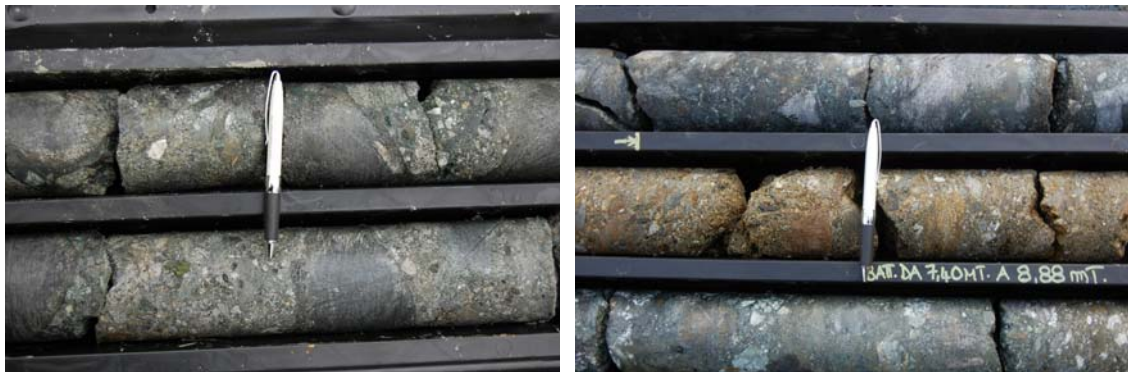
Foto 5.3 – Le breccie attraversate con i sondaggi SG5 e SG6

I sondaggi SG1 e SG2 eseguiti sul tornante di Coggiola, dove è ubicato l'imbocco di Granero, hanno però attraversato, al di sotto della copertura detritica, una breccia cementata, costituita da un aggregato di frammenti di rocce di varie dimensioni (da qualche mm a qualche cm) di varia litologia, prevalentemente gabbro-dioritica, ma anche di tipo granitoide, gneissico e quarzítico, legati da un cemento di vario colore da grigio a marrone-rossastro. In alcuni casi il cemento è di tipo granulare e la cementazione diventa meno resistente (v. foto 5.3).

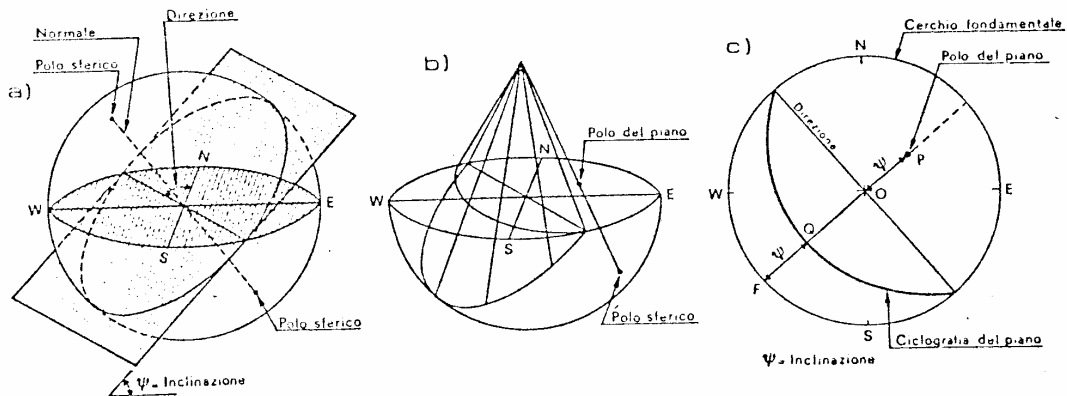
- Proiezione stereografica di un piano inclinato:
- cerchio massimo tracciato dal piano sulla sfera di riferimento
 - proiezione della sua metà inferiore sul piano orizzontale
 - ciclografia e polo del piano

Fig. 5.1 – Sistema di rappresentazione stereografica delle discontinuità dell'ammasso roccioso

Con tale metodo un piano nello spazio è definito dalla direzione della linea di massima pendenza proiettata sull'orizzontale (immersione), misurata in gradi in senso orario dal riferimento Nord, e dalla sua inclinazione rispetto all'orizzontale. La rappresentazione piana viene fatta proiettando l'intersezione del piano con l'emisfero di riferimento (arco di cerchio nella proiezione equatoriale conforme), detta ciclografica, o in alternativa riportando il suo polo (intersezione tra la superficie dell'emisfero di riferimento e la normale al piano passante per il centro) su uno stereogramma polare. Il criterio prima enunciato è illustrato graficamente nella fig. 5.1 seguente.

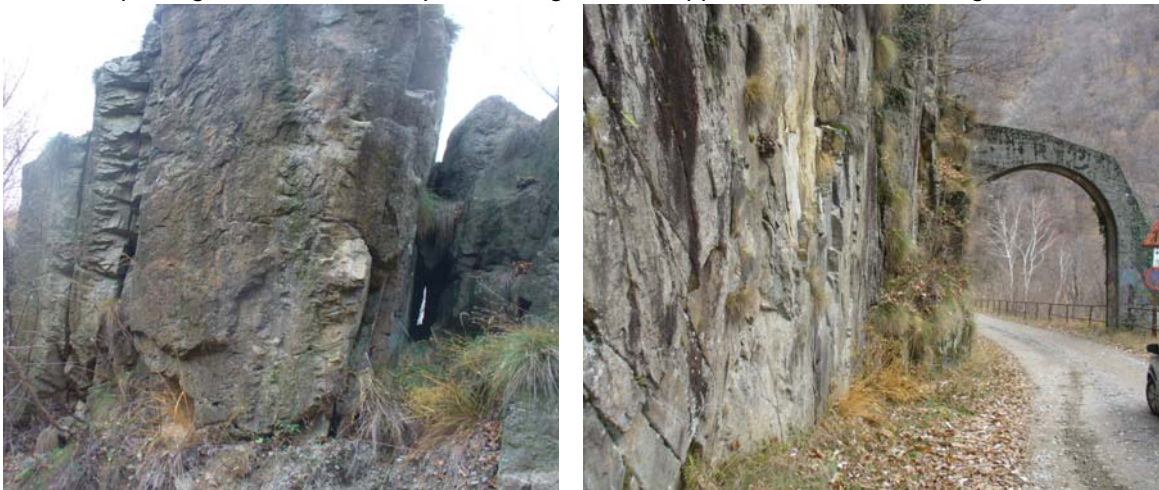
Foto 5.4 Famiglia di giunti a inclinazione sub-verticale

Alcuni di questi giunti costituenti la prima famiglia sono rappresentati nelle foto seguenti.

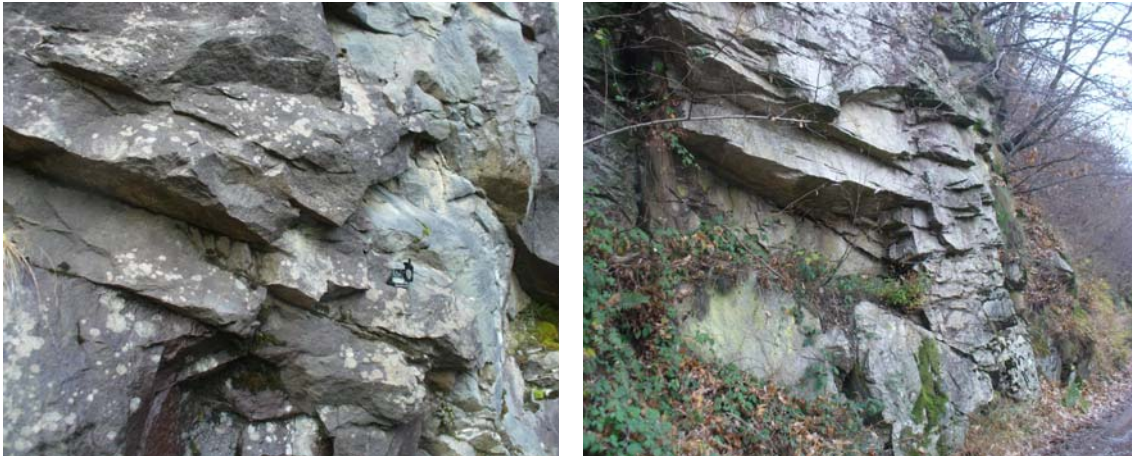
Foto 5.5 Famiglie di giunti a media inclinazione

Un'altra importante famiglia di giunti ha inclinazioni minori (tra 30° e 50°) e presentano immersione a N e NE nelle stazioni più prossime al Piancone, e anche verso SW nelle stazioni più spostate verso Coggiola. Alcune di queste famiglie sono rappresentate nelle foto seguenti.

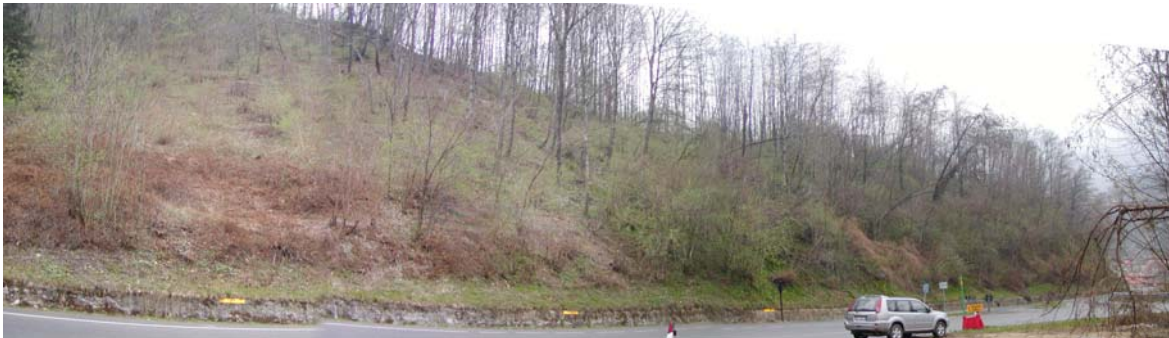
Foto 6.1 - Zona dell'imbocco della galleria lato Coggiola

Sul versante è presente un'estesa copertura detritica che non permette la visione diretta delle rocce del substrato (v. foto 6.1). Limitati affioramenti di rocce gabbrodioritiche sono presenti lungo la strada che fiancheggia il corso del torrente Sessera (molto distante dall'imbocco) e nella piccola incisione torrentizia che forma il vallone sul quale è ubicato l'imbocco.

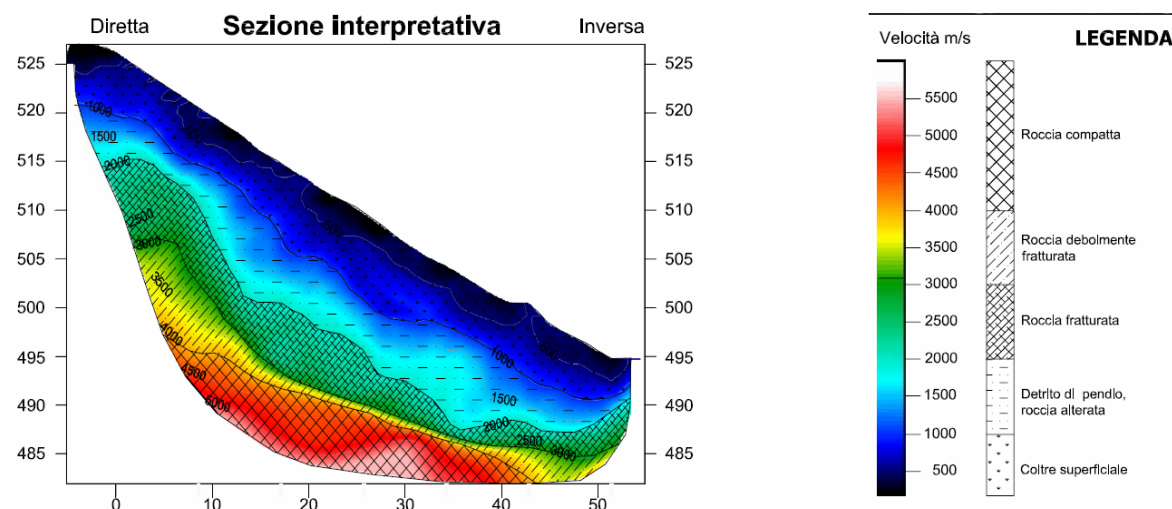
Fig. 6.1 – Restituzione tomografica del profilo sismico 12 nell'imbocco di Coggiola

La **base sismica 12** eseguita invece lungo la massima pendenza del versante, in asse con la galleria, ha invece individuato uno spessore della coltre detritica (velocità tra 500 e 1000 m/s e fino a 1500 m/s) variabile tra 6 e 8m circa lungo il versante. Lo spessore del detrito all'intersezione con la base sismica RS05 è congruente con i risultati prima descritti.

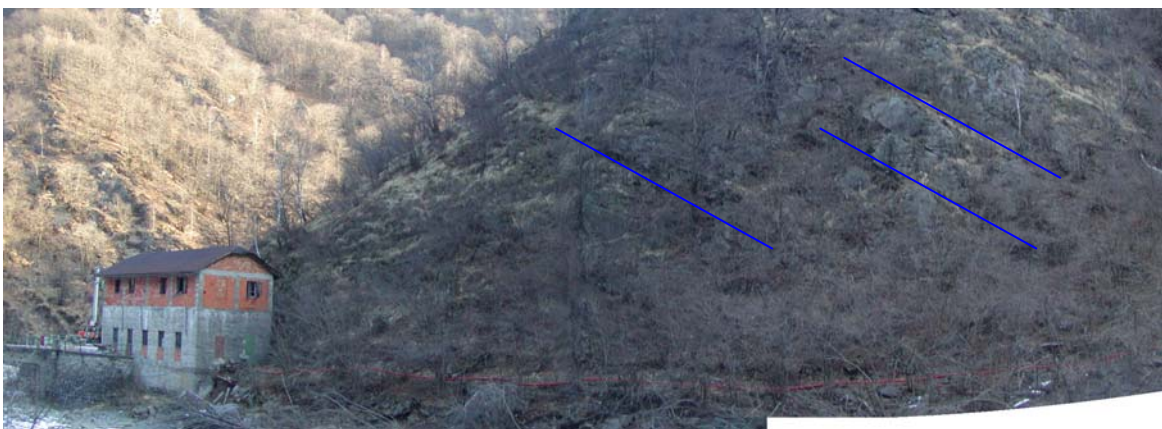
Foto 6.2 Imbocco della galleria lato Centrale del Piancone (uscita fresa)

L'imbocco è ubicato a fianco di un fabbricato esistente (v. foto 6.2). Lo scavo a tergo del fabbricato mostra estesi affioramenti della formazione gabbro-dioritica interessata da una fratturazione poco o mediamente sviluppata (v. foto 6.3).

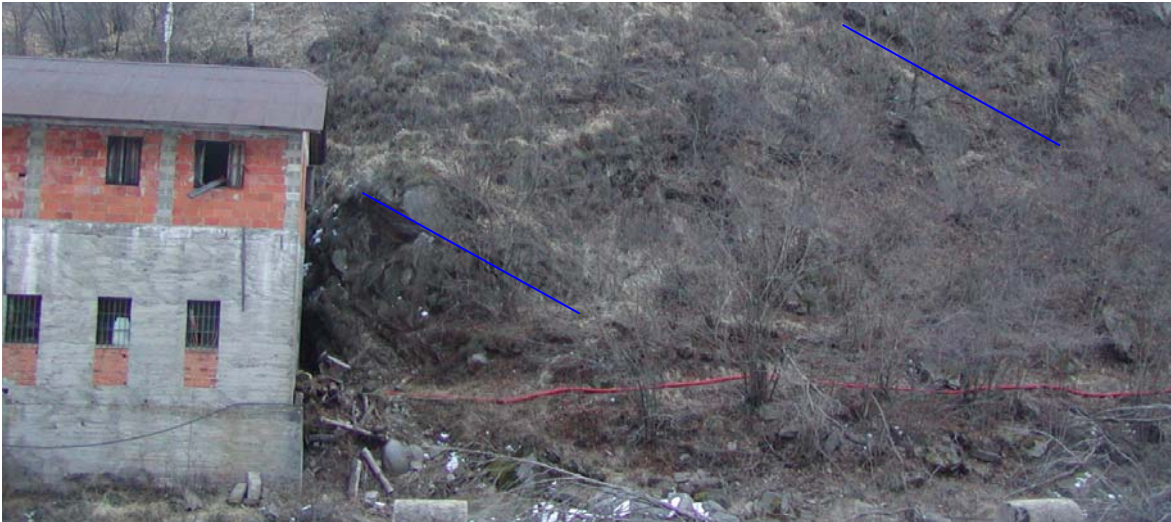
Foto 6.3 Particolare degli affioramenti rocciosi nella zona di imbocco

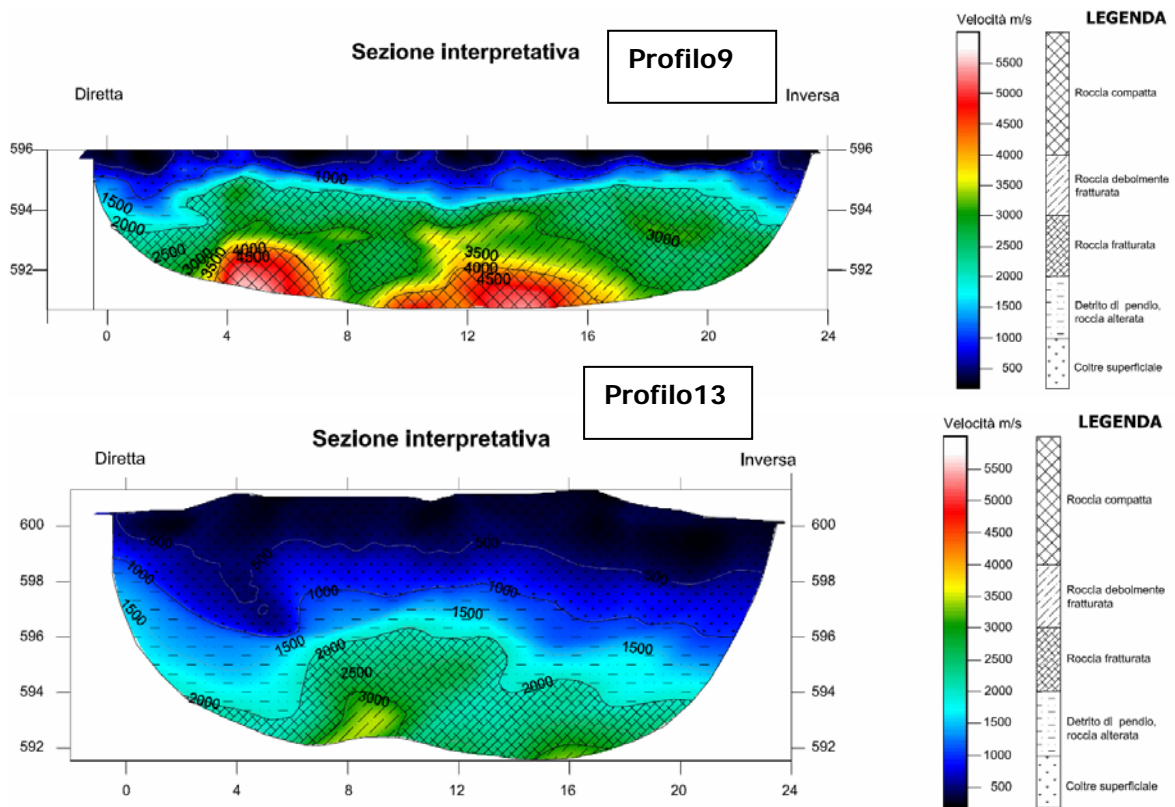
Fig. 6.2 – Restituzione tomografica dei profili sismici 9 e 13 nell'imbocco del Piancone

I due stendimenti sismici a rifrazione (profili 9 e 13) eseguiti in questo settore di pendio hanno confermato le ipotesi descritte. I due stendimenti sono stati eseguiti lungo le curve di livello, trasversalmente alla galleria, a quote rispettivamente di 595 e 600 circa. Lo spessore della copertura detritica è risultata molto esiguo (inferiore al metro) nel profilo 9 (al piede del versante) mentre è risultato dell'ordine di 3-4m nel profilo 13 posto 5 m al di sopra. Si deve evidenziare che il passaggio tra detrito e roccia fratturata non è individuabile con molta precisione e in effetti la velocità di 1500 m/s molte volte viene attribuita alla prizione fratturata del substrato roccioso.

Le velocità delle onde sismiche V_p nella roccia sono superiori a 2500 m/s e raggiungono valori di 5000 m/s anche a pochi metri di profondità nello stendimento 9.

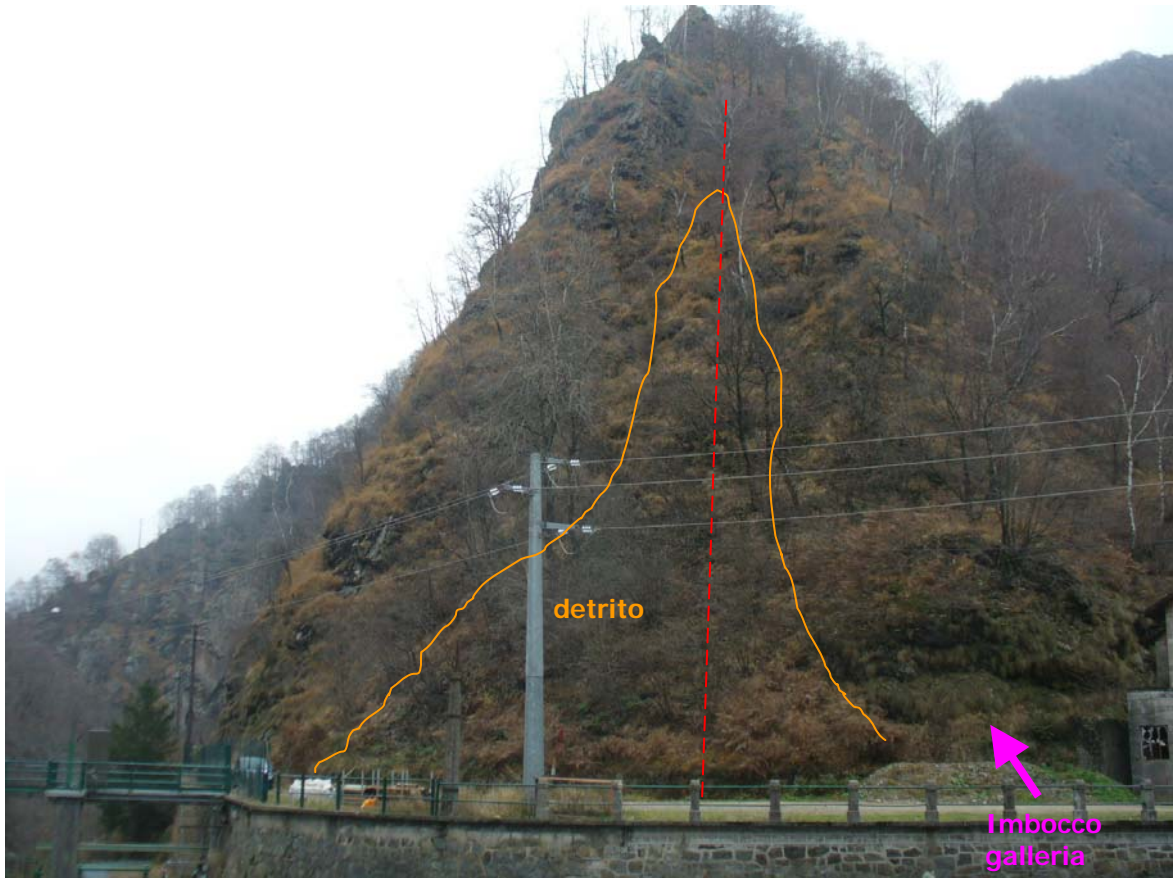
Foto 6.4 – Lo sperone roccioso, probabilmente legato a motivi tettonici, nella centrale del Piancone

Sul versante affiorano diffusamente le rocce gabbro-dioritiche con un sistema di suddivisione ben delineato, con immersione degli strati all'incirca verso NE con inclinazione di 30-40°. Tale sistema di discontinuità forma una serie di banconi emergenti dal versante (ben visibili anche nelle foto dove sono state evidenziate con linea colorata) disposti a reggipoggio o a leggero traverso rispetto alla direzione del versante di imbocco (v. anche foto 6.4).

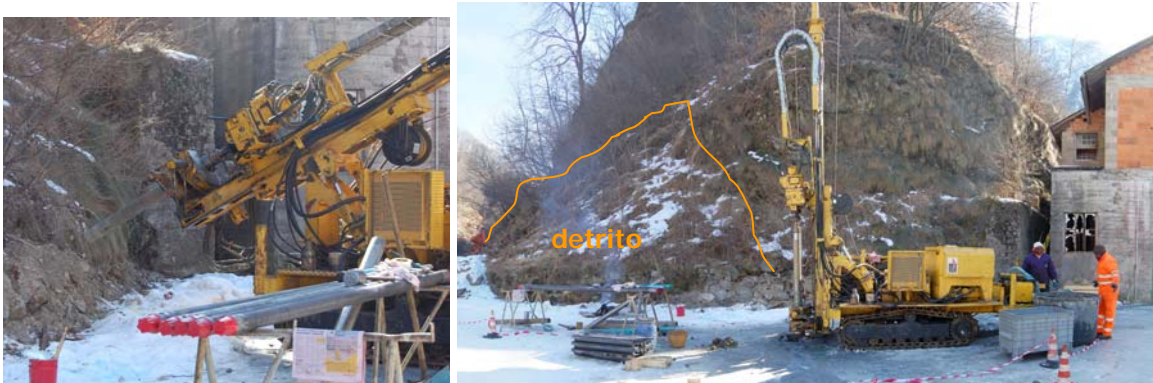
Foto 6.5– Postazioni dei sondaggi SG5 e SG6 allineati all'imbocco della galleria

La situazione illustrata è evidente nella foto seguenti dove si evidenziano le postazioni dei sondaggio SG5 e SG6 (in asse alla galleria) e sulla sinistra la fascia detritica.

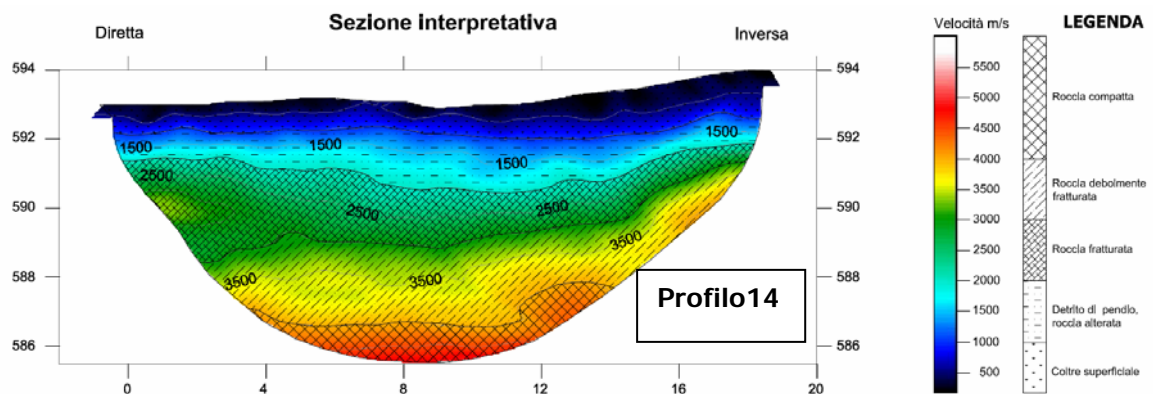
Lo stendimento 14 ha fornito velocità delle onde sismiche molto elevate già a poco profondità dal p.c. a testimonianza della presenza di una copertura alluvionale di debole spessore. In molti tratti la roccia è in effetti direttamente affiorante in alveo.

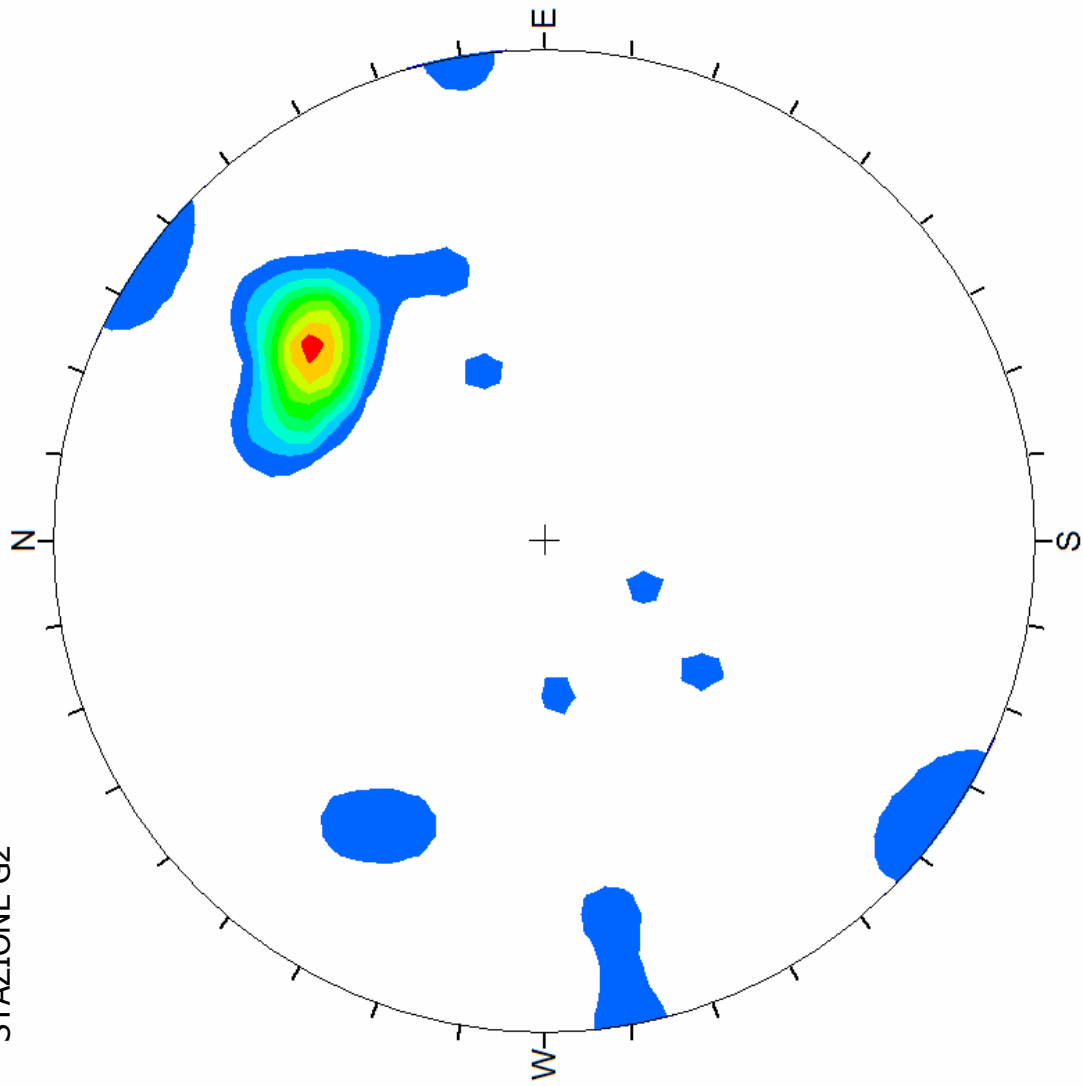
STAZIONE G2

Equal Angle
Lower Hemisphere
26 Poles
26 Entries

No Bias Correction
Max. Conc. = 34.1963%

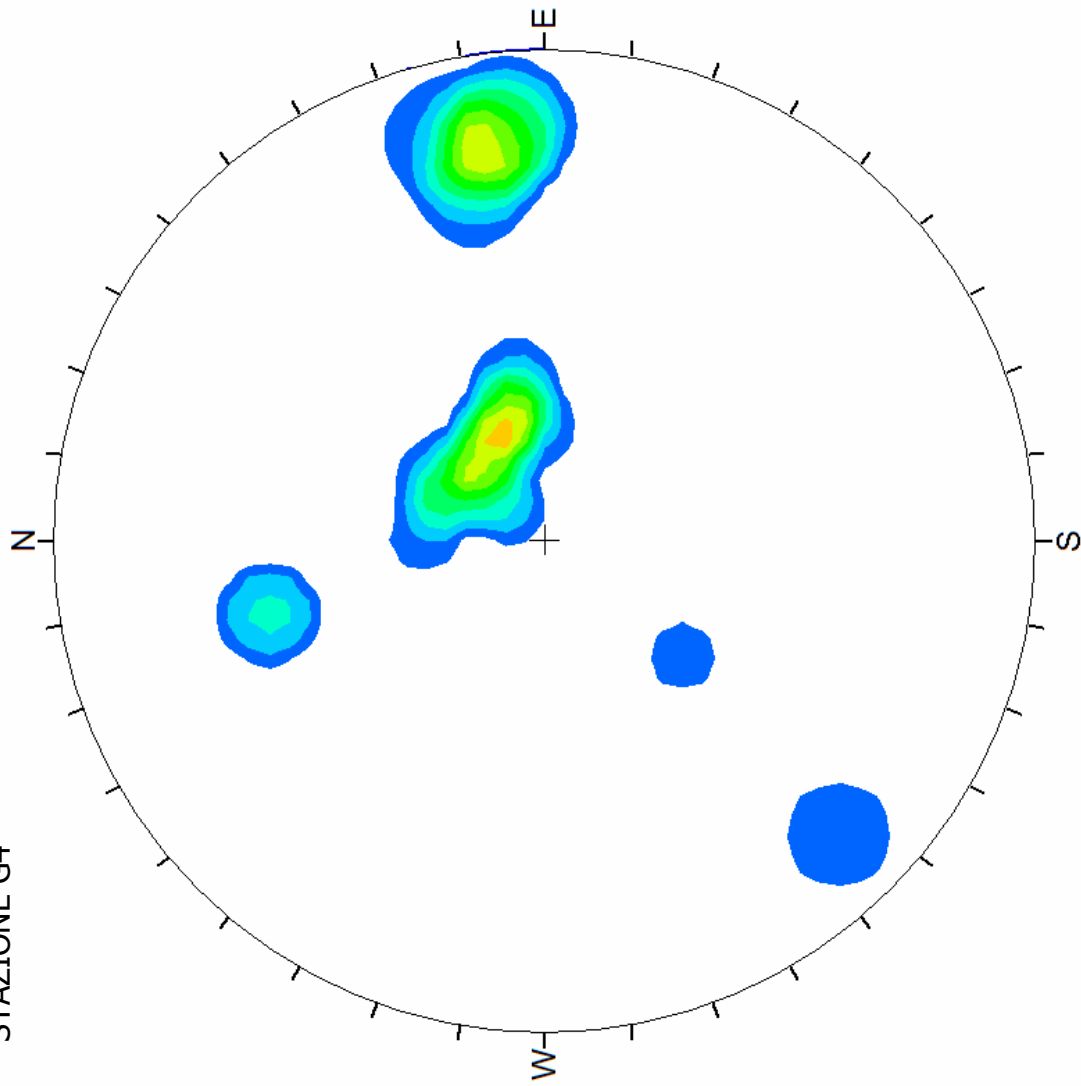
STAZIONE G4

Equal Angle
Lower Hemisphere
25 Poles
36 Entries

No Bias Correction
Max. Conc. = 21.6467%

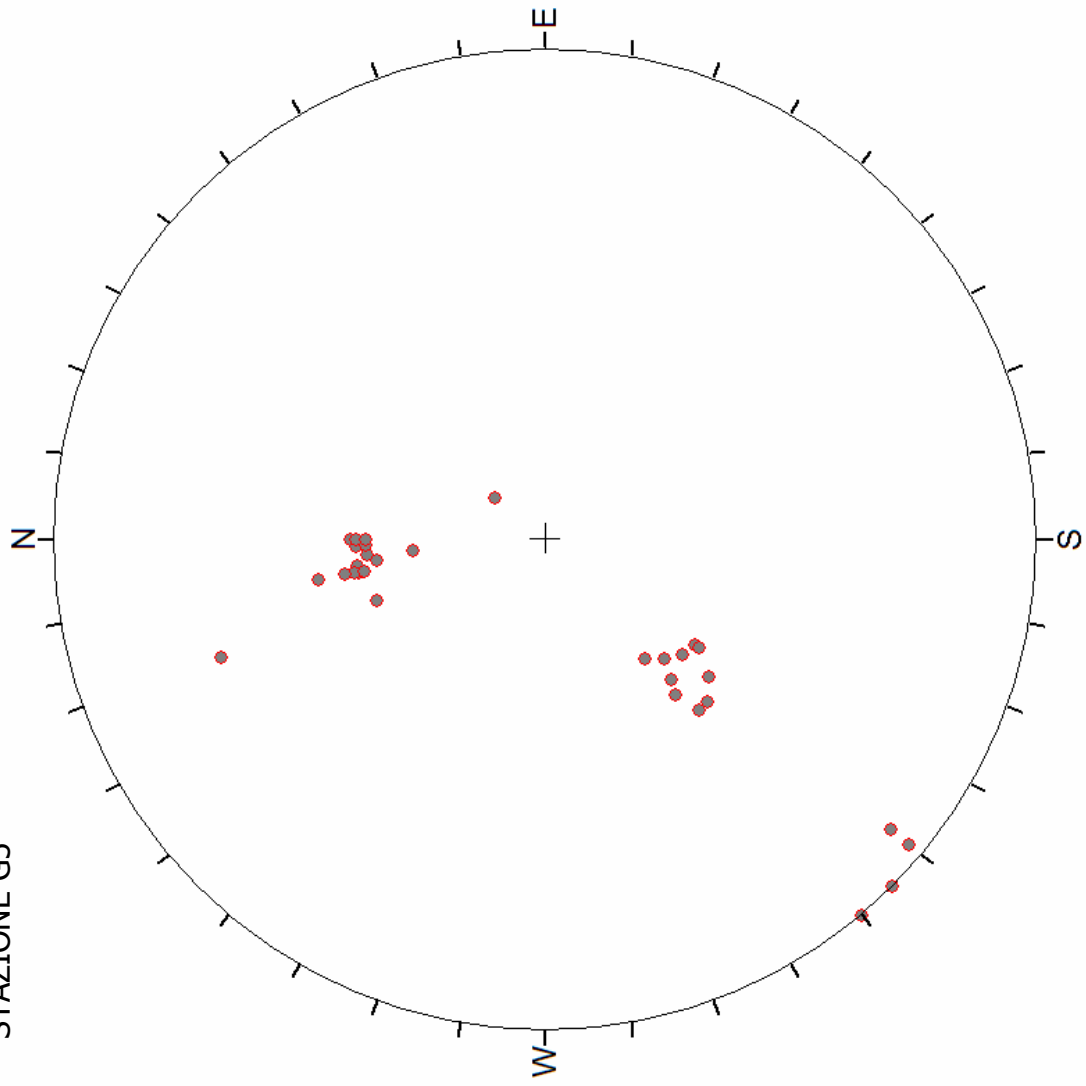
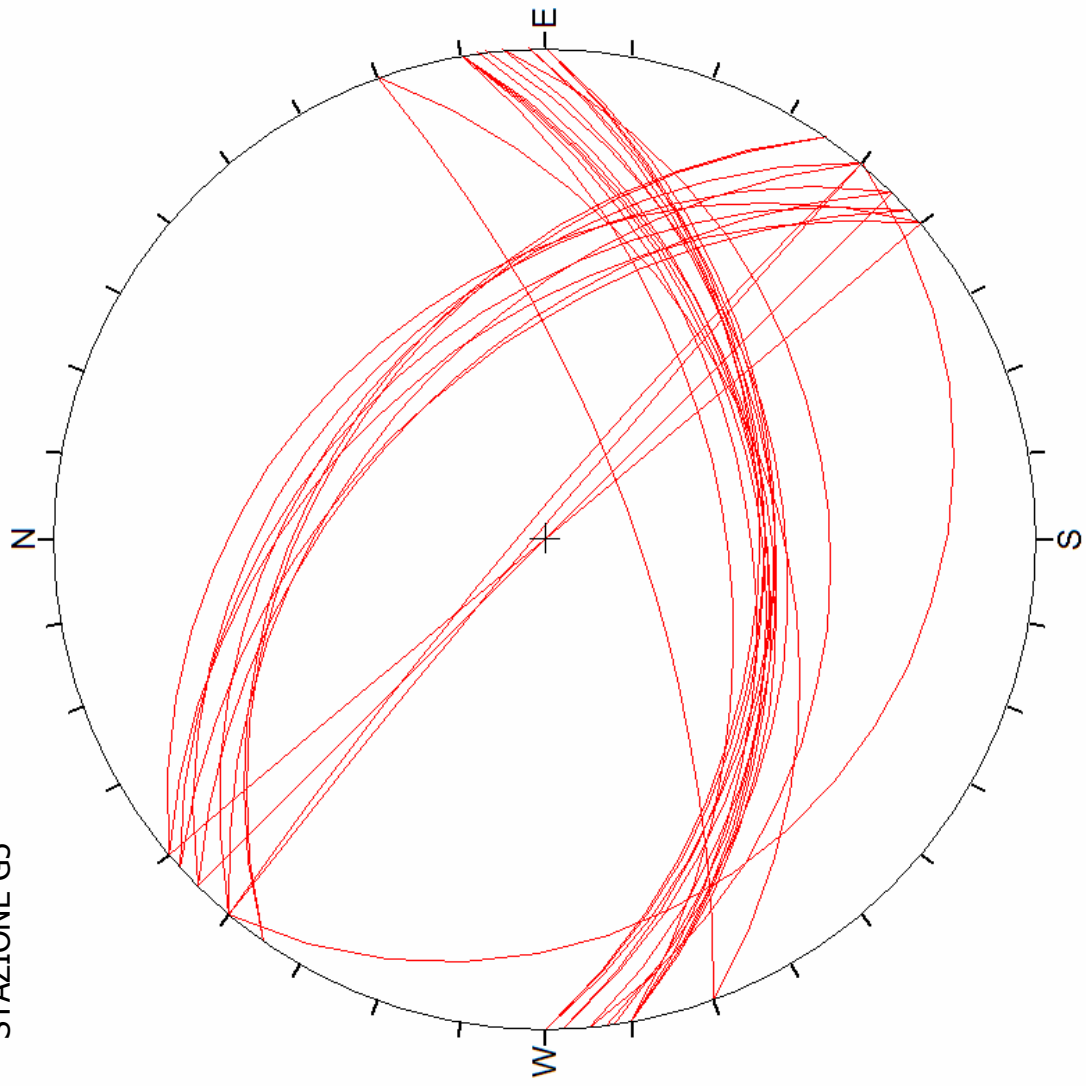
STAZIONE G5

Equal Angle
Lower Hemisphere
25 Poles
33 Entries

No Bias Correction
Max. Conc. = 47.5682%
