RIQUALIFICAZIONE A 380 KV DELL'ELETTRODOTTO AEREO "CASSANO – RIC. OVEST BRESCIA" NELLA TRATTA COMPRESA TRA LE CITTÀ DI CASSANO D'ADDA E CHIARI ED OPERE CONNESSE

Schede Recettore

Nel presente documento è stato condotto un approfondimento circa l'effettiva presenza di 4 manufatti posti in prossimità della linea elettrica in progetto e loro destinazione d'uso.

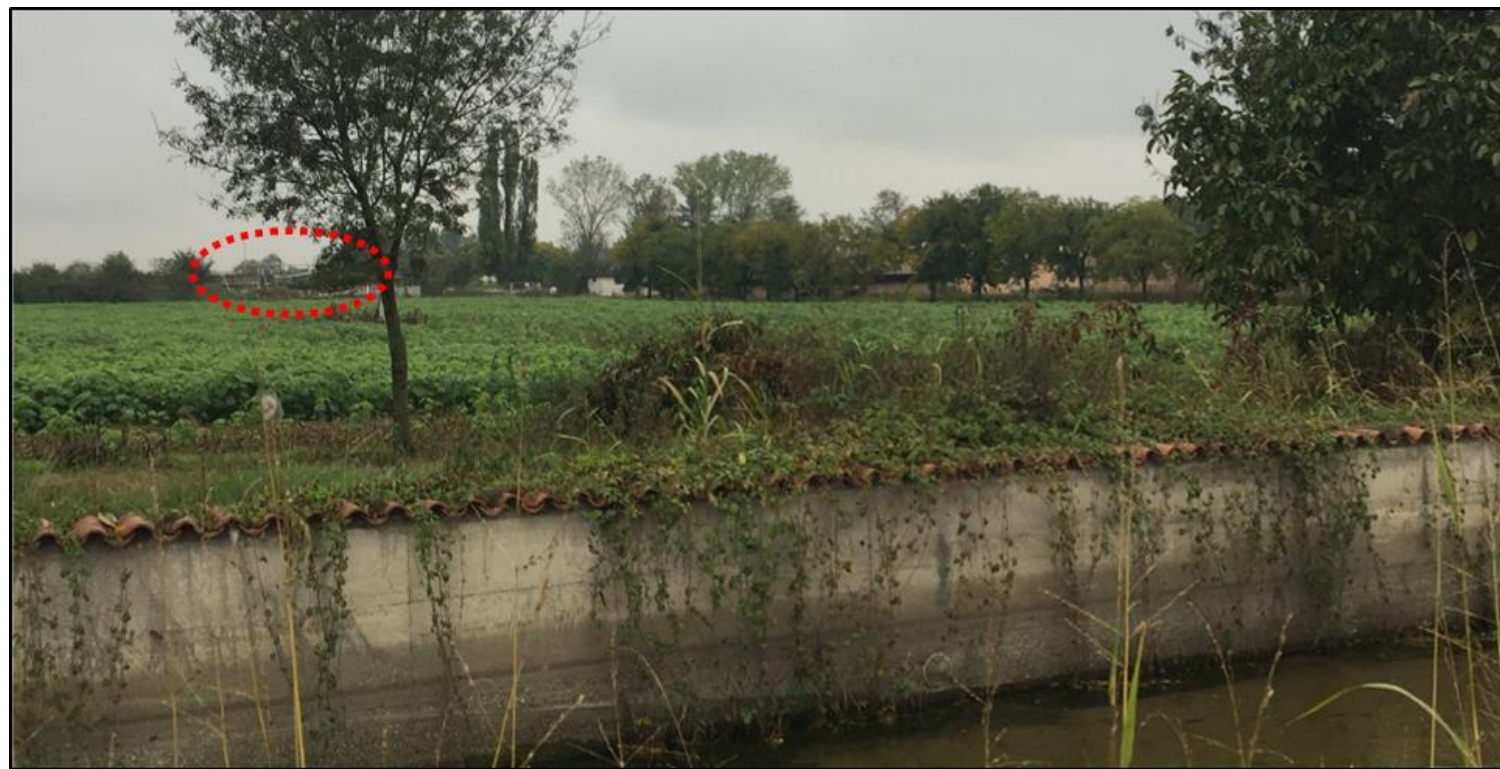
Documentazione fotografica (data di ripresa: 26/10/2016)

- dal sopralluogo condotto in data 26/10/2016 è emerso che il manufatto in esame è rappresentato da ex vasche, attualmente in stato di abbandono;
- l'immagine satellitare di Google Earth conferma ed evidenzia lo stato di abbandono del manufatto e dell'area immediatamente circostante.

L'analisi condotta evidenzia come il manufatto non sia classificabile come "recettore sensibile".

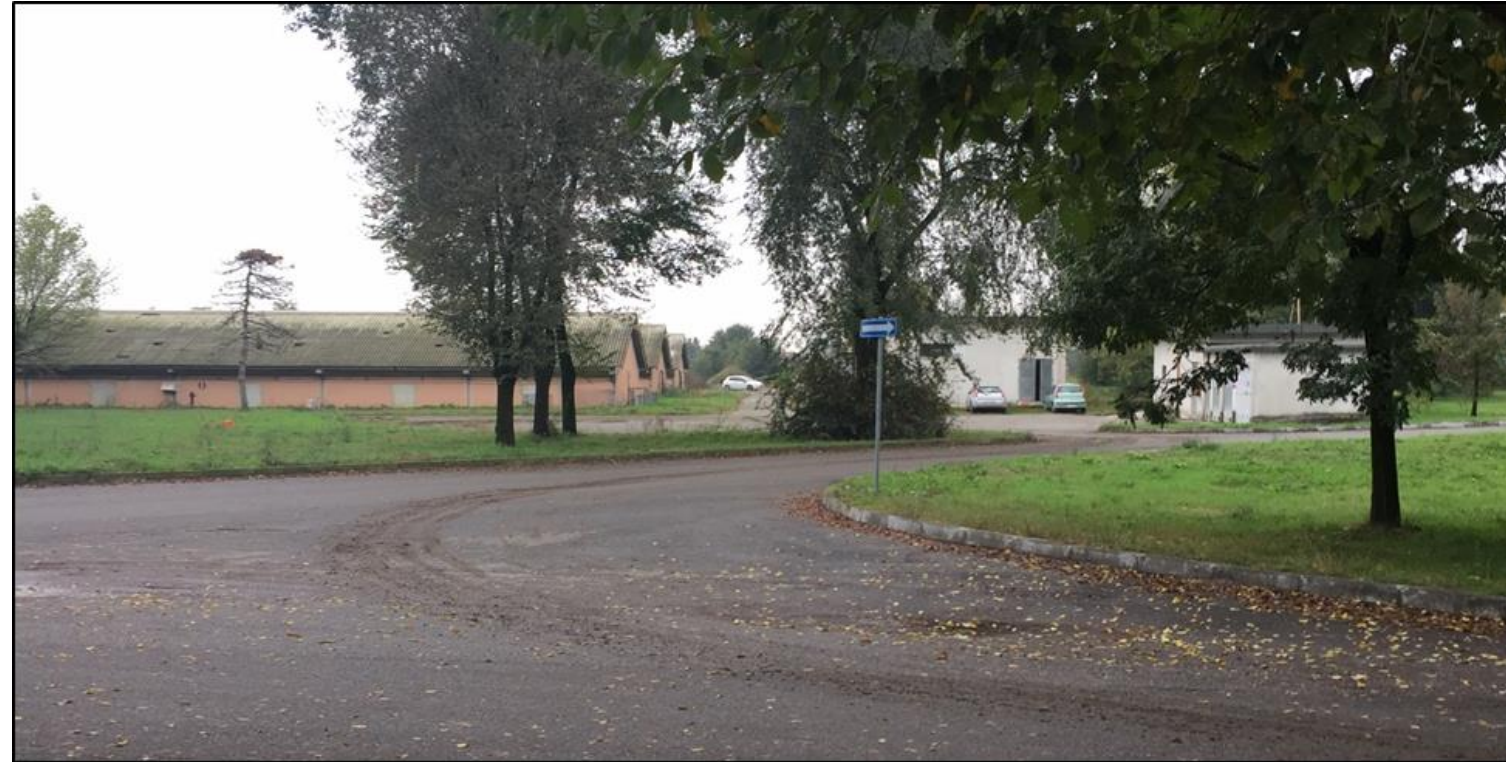
Documentazione fotografica (data di ripresa: 26/10/2016)

- dal sopralluogo condotto in data 26/10/2016 è emerso che il manufatto in esame è rappresentato da un capannone adibito a ricovero bestiame.

Considerato che la descrizione riportata nell'elaborato DEBR11002BAX00034 è stata confermata dal sopralluogo effettuato in loco, è possibile concludere che il manufatto non sia classificabile come "recettore sensibile".

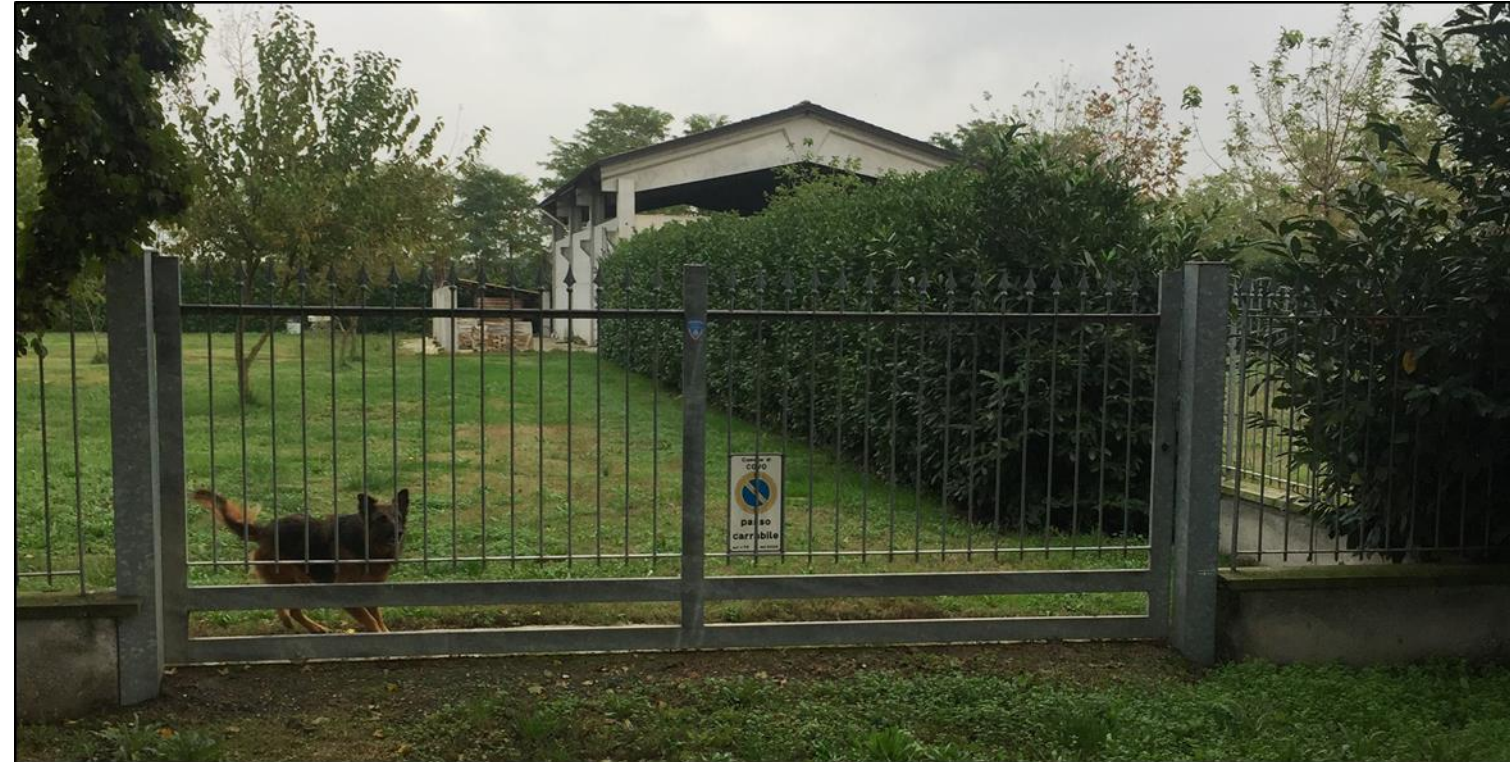
Documentazione fotografica (data di ripresa: 26/10/2016)

- dalla sovrapposizione della mappa catastale alle ortofoto emerge che in realtà la posizione del manufatto riportata su mappa catastale non corrisponde perfettamente all'effettiva ubicazione dello stesso: nella mappa catastale riportata sopra si evidenzia, con tratteggio rosso, il manufatto così come riportato sul catastale stesso, e con la freccia rossa la sua effettiva posizione;
- dal sopralluogo condotto in data 26/10/2016 è emerso che il manufatto in esame è rappresentato da un ricovero attrezzi

Considerato che la descrizione riportata nell'elaborato DEBR11002BAX00036 è stata confermata dal sopralluogo effettuato in loco, è possibile concludere che il manufatto non sia classificabile come "recettore sensibile".

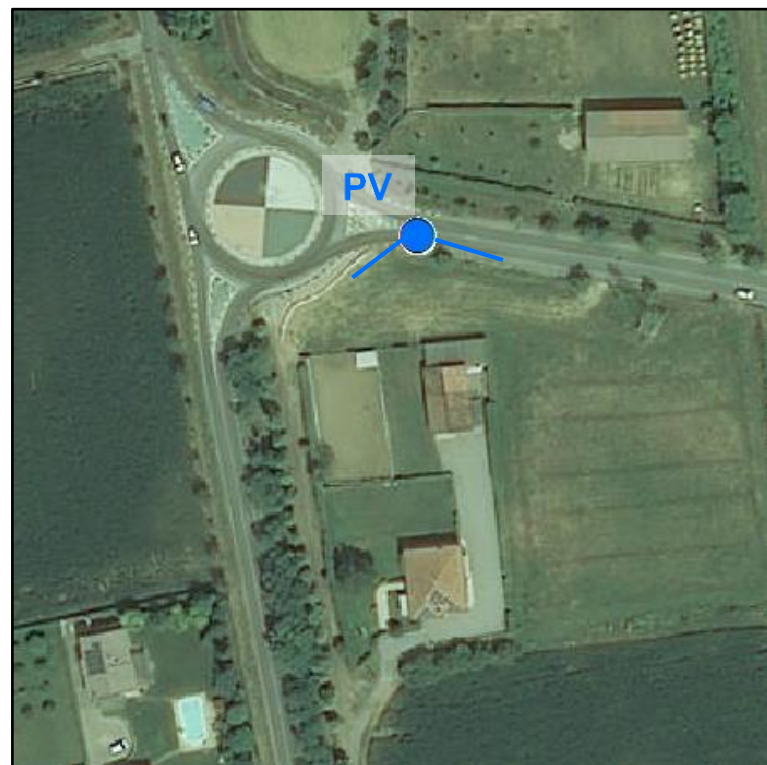
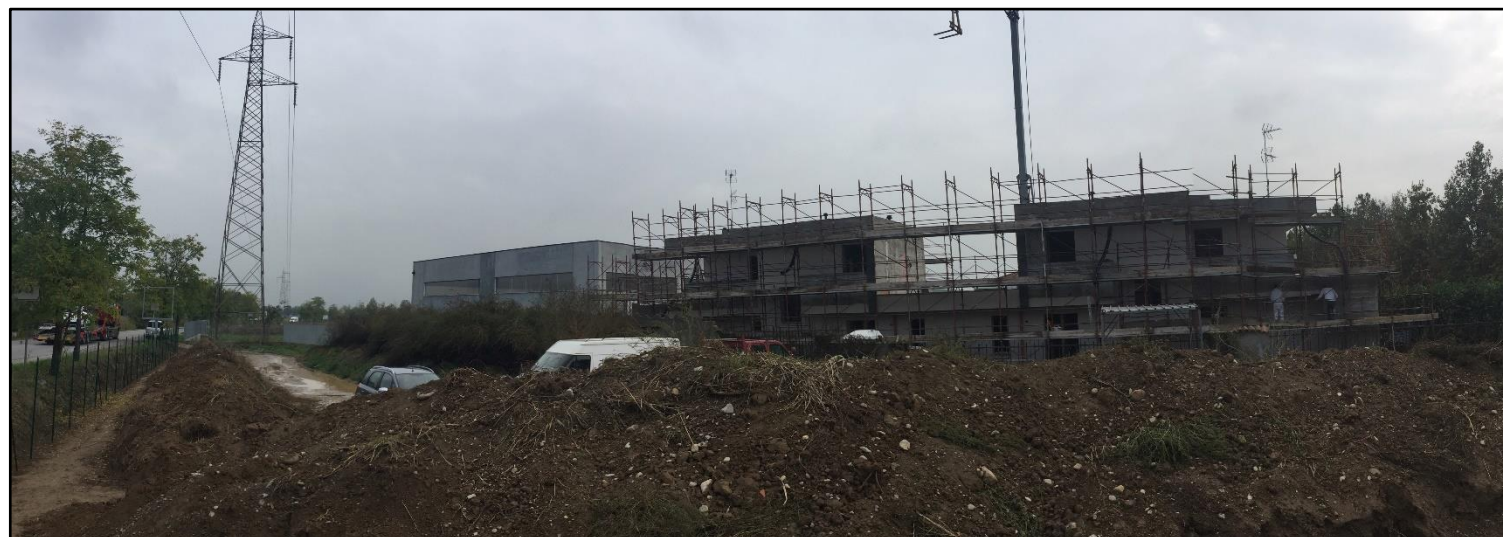
Documentazione fotografica (data di ripresa: 26/10/2016)

- come visibile nella fotografia, dal sopralluogo condotto in data 26/10/2016 è emerso che attualmente l'area (particelle 1986 e 3725) è soggetta a trasformazione in quanto interessata da interventi finalizzati all'edificazione di nuovi manufatti, la cui posizione planimetrica è indicata nella mappa catastale;

I nuovi manufatti, classificabili come "recettore sensibile", sono ubicati esternamente alla fascia della DPA della linea elettrica in progetto, al margine della stessa, come mostrato nell'elaborato DEBR11002BAX00036.
