Ministero dell' Ambiente e della Tutela del Territorio e del Mare

Parere n. 2262 del 13 / 12 / 2016

<p>Progetto:</p>  	<p>Procedura di Verifica di Attuazione, ex art. 185, commi 6 e 7 del D.Lgs 163/2006 e ss.mm.ii. Fase 2</p> <p>Prog. IN51. Linea AC/AV Milano-Verona - Subtratta Treviglio-Brescia</p> <p>Ampliamento della cava estrattiva di Covo</p>       ID_VIP 2737
<p>Proponente:</p>	<p>CEPAV DUE — CONSORZIO ENI PER L'ALTA VELOCITÀ</p>

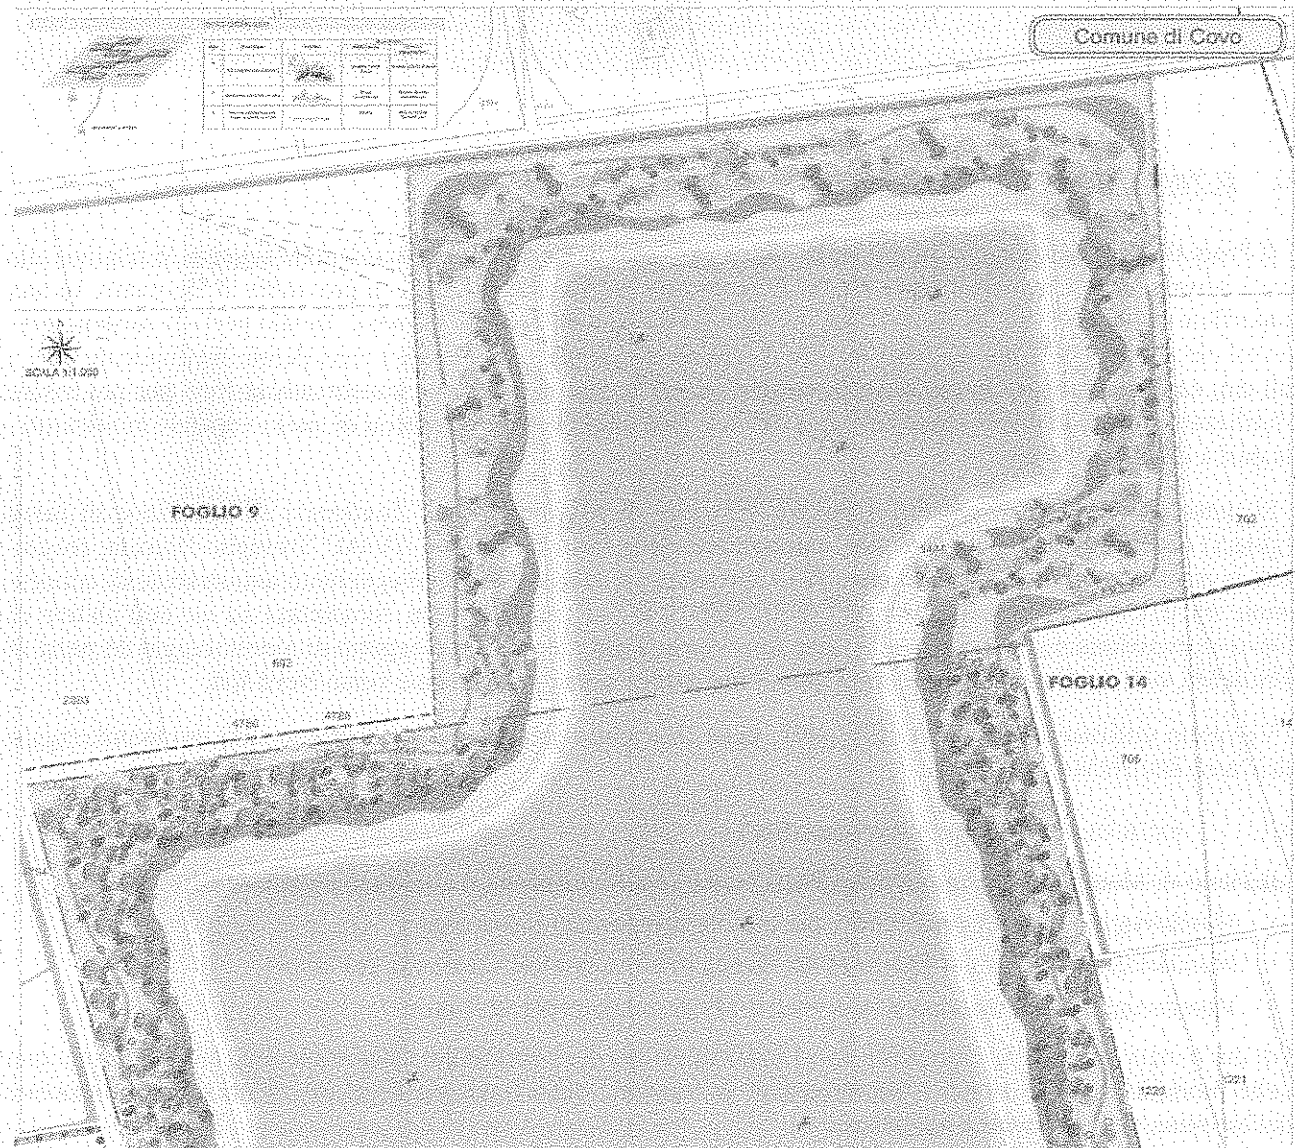
Per la costituzione dei canneti viene prevista la collocazione di un numero ridotto di specie, a costituire la base vegetazionale sulla quale potranno in seguito affermarsi naturalmente altre specie per diffusione diretta dalle zone umide presenti nelle adiacenze di quella di intervento.

Nell'ambito lacustre è infine previsto l'impianto di isole artificiali galleggianti con lo scopo di proporre siti con caratteri specifici per particolari gruppi di uccelli e inoltre incrementare la diversità ambientale della struttura con miglioramento dell'indice di ecotono e delle possibilità di colonizzazione per le specie maggiormente sensibili al disturbo causato dalla frequentazione umana; sono previste strutture multiple ove solo due delle zattere saranno munite di ancoraggio e i vari tipi si alterneranno fra loro dissimulando lo naturale digressione di ambienti secondo lo schema esemplificativo proposto di seguito:

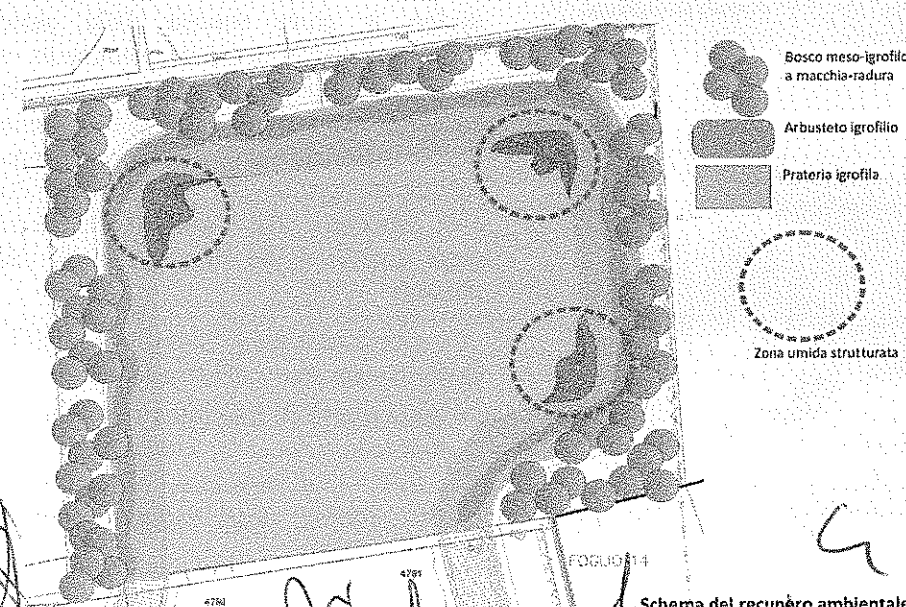
8.1.3. Creazione di zone umide strutturate e aree per la nidificazione degli anatidi

La creazione di canneti ben strutturati sono un elemento altamente qualificante del recupero ambientale di cave in falda, data la capacità delle olofite di rimodellare aree che con le operazioni di scavo si presentano semplificate ed ecologicamente banali. Si è curato l'impianto in modo che il

- Piantagione di typha a trincea ortogonale (trincee di lunghezza di 1m e di 0,5 m di larghezza) lungo il profilo convesso di raccordo tra l'isolotto e il profilo sub rettilineo del bacino, in questa zona si creerà un ambiente idoneo alla riproduzione degli anfibi;
- Area retrostante le linee di canneto n cui si insedia una prateria igrofila adatta alla nidificazione della gallinella d'acqua e altri limicoli;
- Saliceto posizionato alla base della scarpata, messo a dimora con sesto a triangolo (1mx1m) che si sviluppa per circa 20 per ciascuna area.

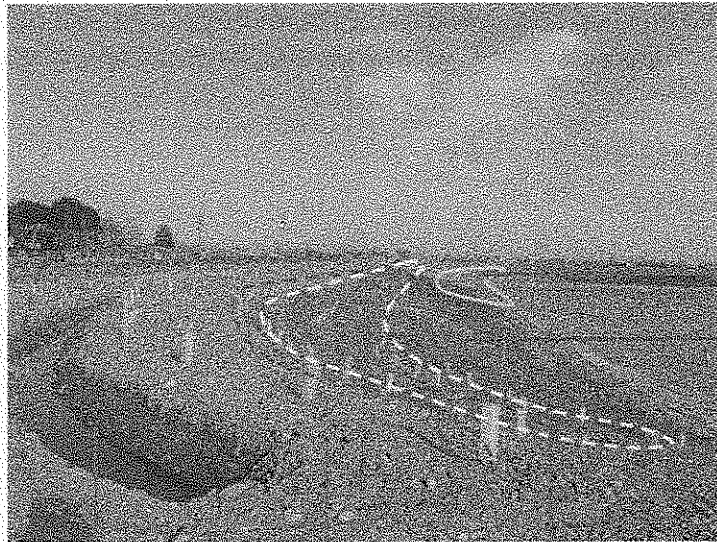
Fosso di "guardia"

Come previsto dal progetto si è provveduto alla realizzazione di una pista che costeggia il margine superiore dello specchio d'acqua, e alla realizzazione di un fosso di "guardia" per lo smaltimento delle acque meteoriche in eccesso, posizionato lungo il ciglio della scarpata.
