RIFACIMENTO INVASO SUL TORRENTE SESSERA IN SOSTITUZIONE
DELL'ESISTENTE PER IL SUPERAMENTO DELLE CRISI
IDRICHE RICORRENTI, IL MIGLIORAMENTO DELL'EFFICIENZA IDRICA
DEGLI INVASI ESISTENTI SUI TORRENTI RAVASANELLA ED OSTOLA,
LA VALORIZZAZIONE AMBIENTALE DEL COMPRESORIO

STUDIO DI IMPATTO AMBIENTALE
QUADRO DI RIFERIMENTO AMBIENTALE
PAESAGGIO

4.11

PROGETTO DEFINITIVO

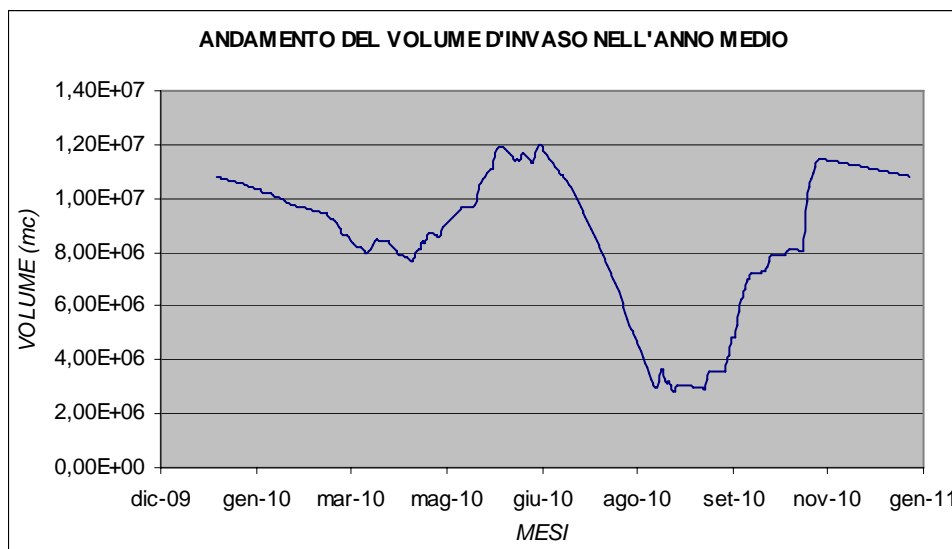
Fig 4.11.2

Da rilevare peraltro che nell'ipotesi progettuale le variazioni dello specchio liquido comporteranno "derivate" di minore rilevanza e consequenzialmente di minore percezione visiva, rispetto ai bruschi dislivelli ad oggi possibili; L'andamento della variazione annuale stimata per l'anno medio è riportata nel grafico seguente (fig 4.11.2), dal quale emerge che nel periodo più depresso il lago manterrà comunque uno specchio liquido dell'estesa di circa 20 ha (corrispondente ad un volume di circa 3 Mm³).

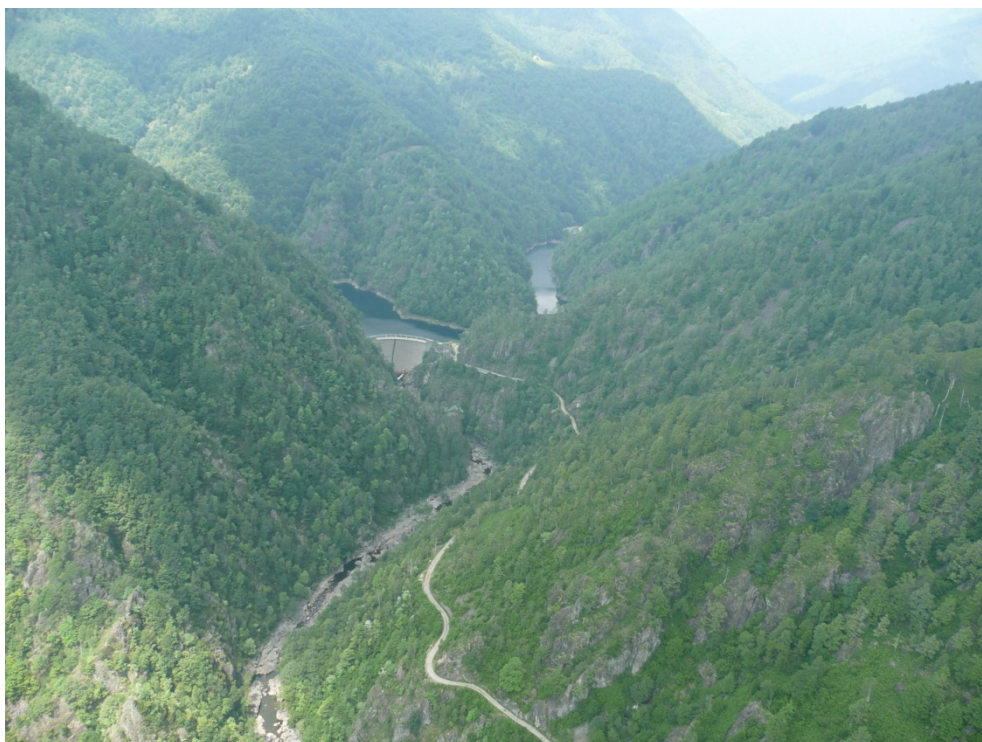
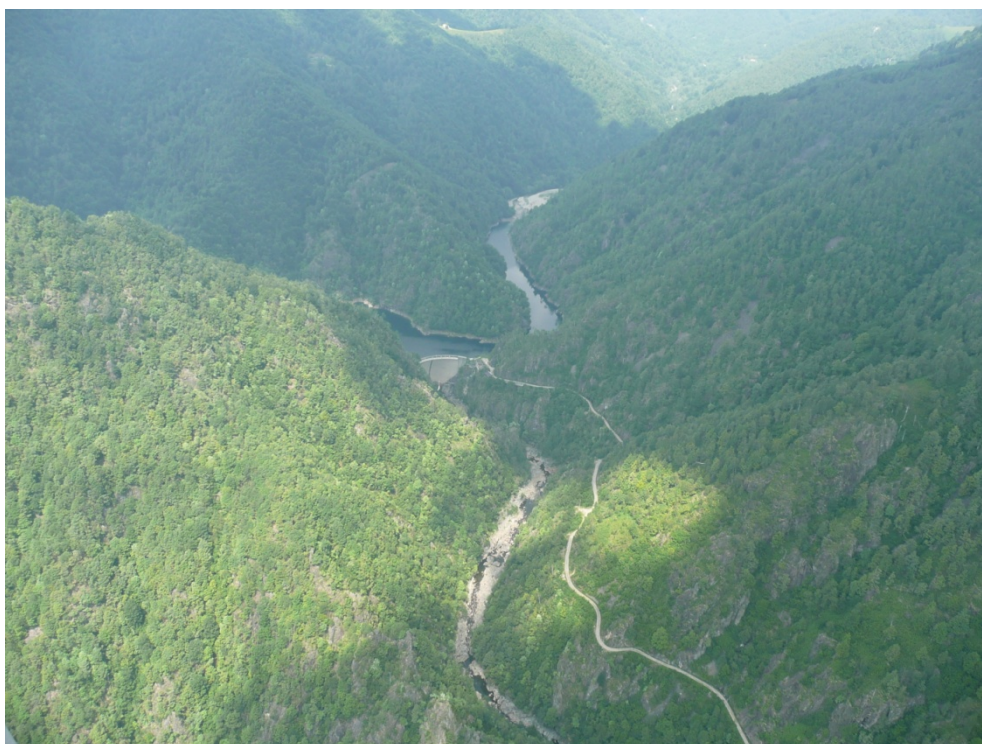
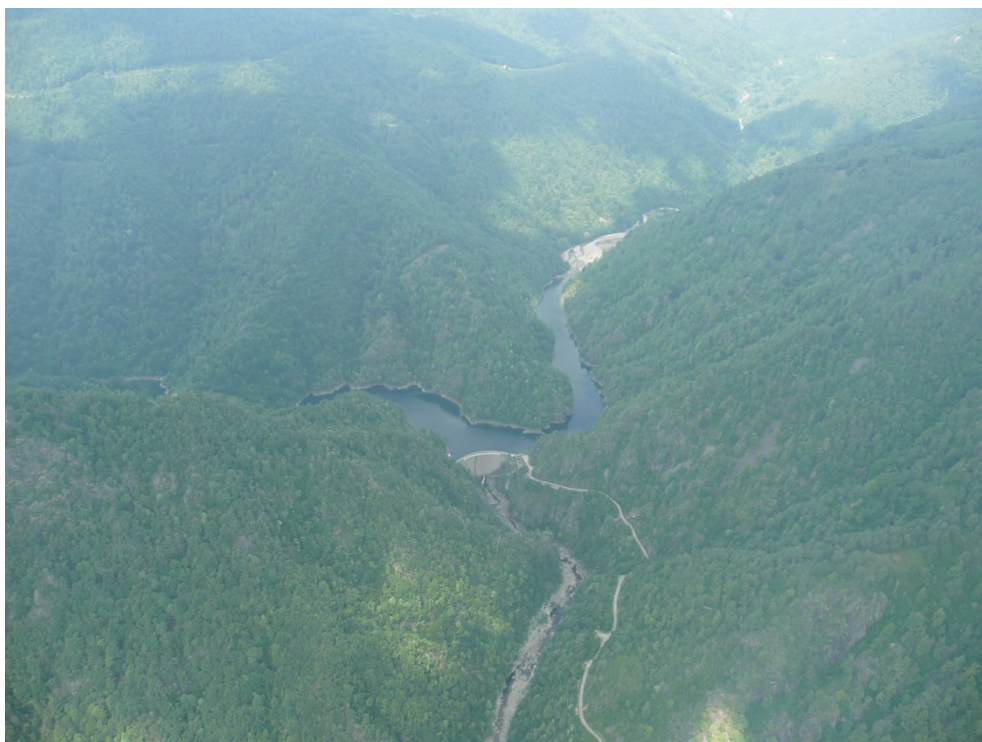
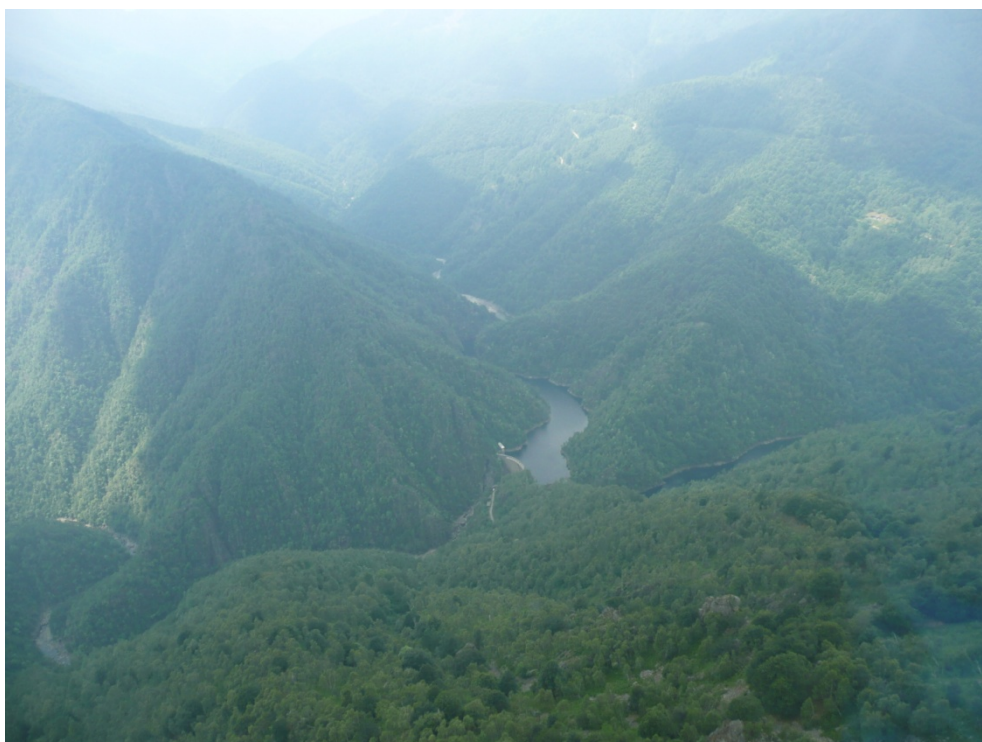
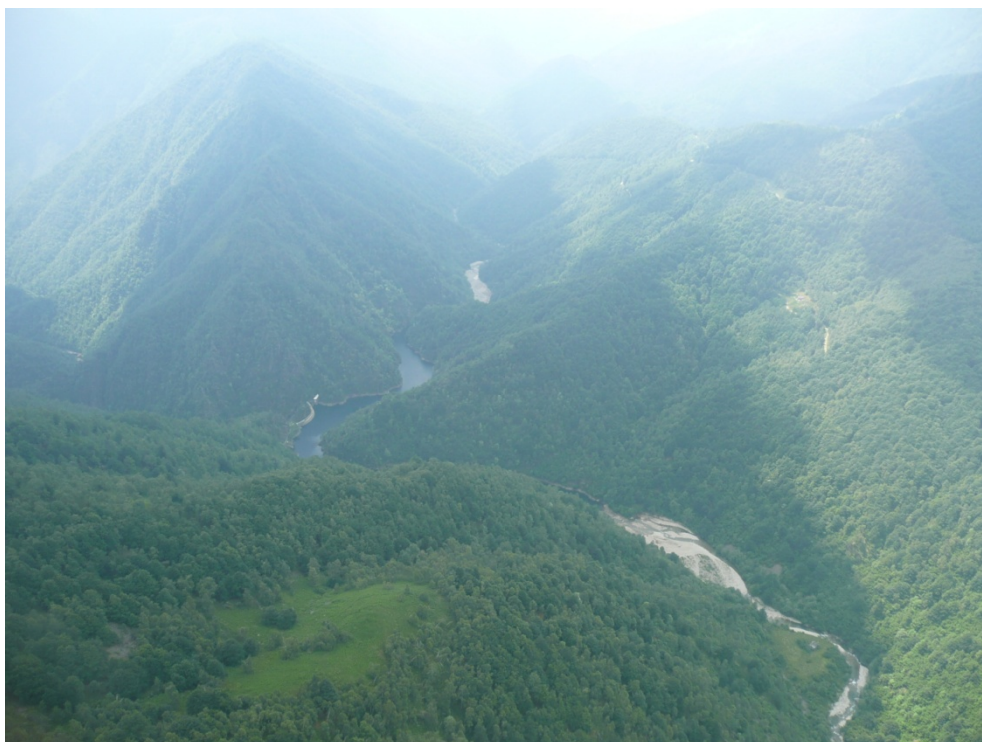
Questo scenario applicato alla confluenza tra i torrenti Sessera e Dolco è ben testimoniato dalle seguenti foto (da fig. 4.11.3 a fig 4.11.7) dalle quali appare con evidenza l'acclività e la copertura dei versanti e soprattutto la stretta incisione di fondovalle, peraltro già lenita in corrispondenza della confluenza stessa dalla costruzione nel corso del secolo scorso dello sbarramento in calcestruzzo che ha dato origine all'esistente invaso delle Mischie (o Miste); la esistente diga, come ricordato in premessa al presente studio (vedi capitolo 1), si erge con forma a cupola per un'altezza di oltre 40 m, creando a tergo della stessa un invaso con specchio massimo di circa 14 ha che si estende lungo i corsi dei torrenti confluenti.

Figura 4.11.3 - *Vista da valle dell'attuale diga delle Mischie.*

Figura 4.11.4 - *Vista da valle dell'attuale diga delle Mischie.*

Figura 4.11.5 - *Vista dall'alto dell'attuale diga delle Mischie (asse Torrente Dolca).*

Figura 1.11.6 - *Vista dall'alto dell'attuale diga delle Mischie (asse Torrente Sessera).*

Figura 4.11.7 - *Vista dall'alto e da monte dell'attuale invaso delle Mischie.*

Dal punto di vista della percezione visiva, per chi osservi il sito da posizione altimetricamente dominante, l'esistente struttura ha costituito una significativa alterazione introducendo una brusca soluzione di continuità nell'andamento del fondo alveo e inducendo a monte una macchia cerulea che spicca nella monotonia cromatica del paesaggio montano e perilacuale.

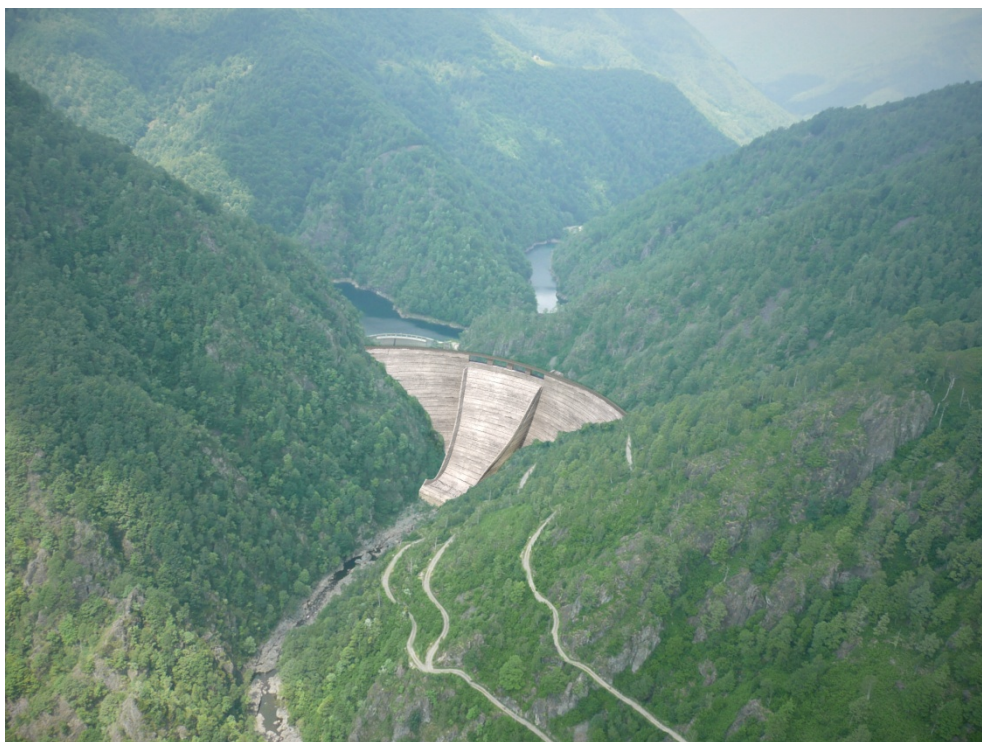
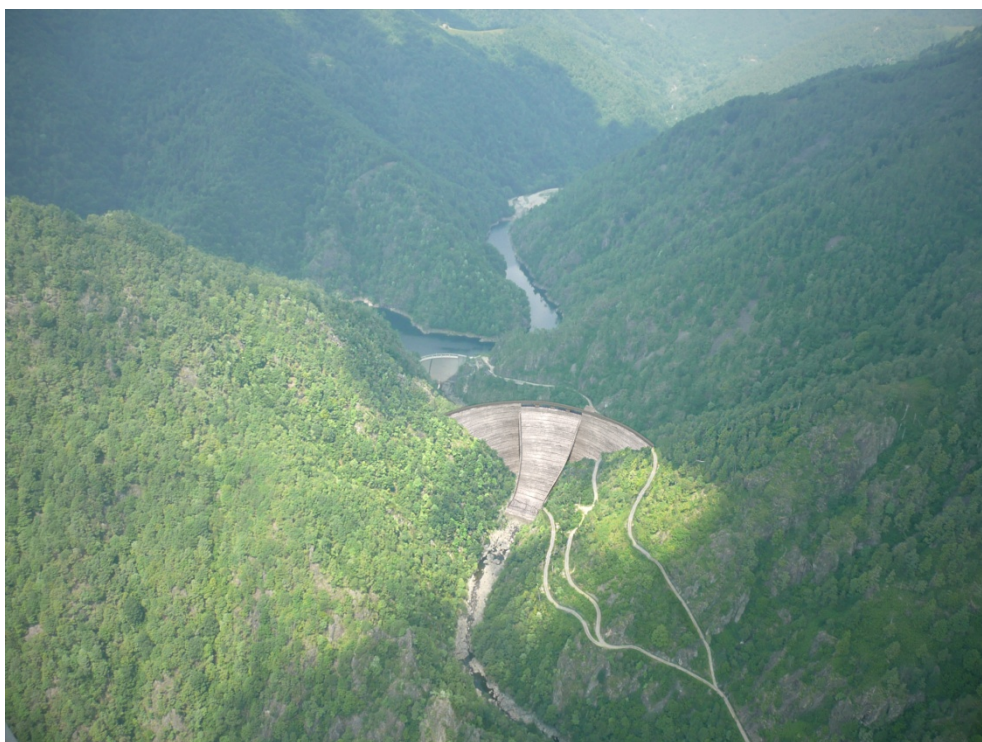
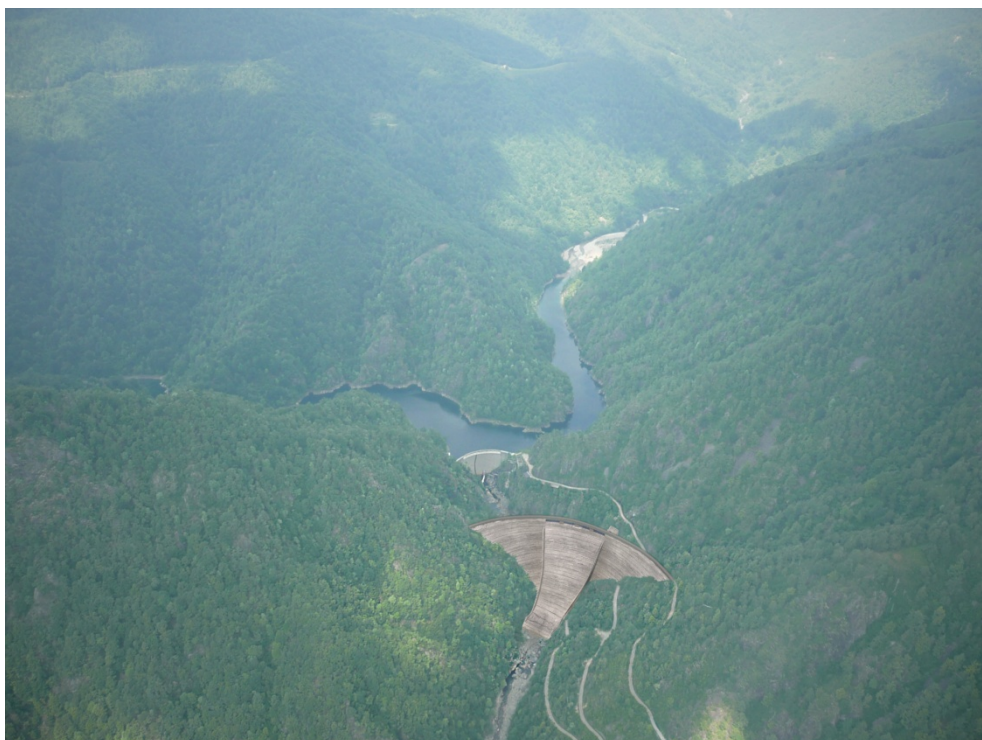
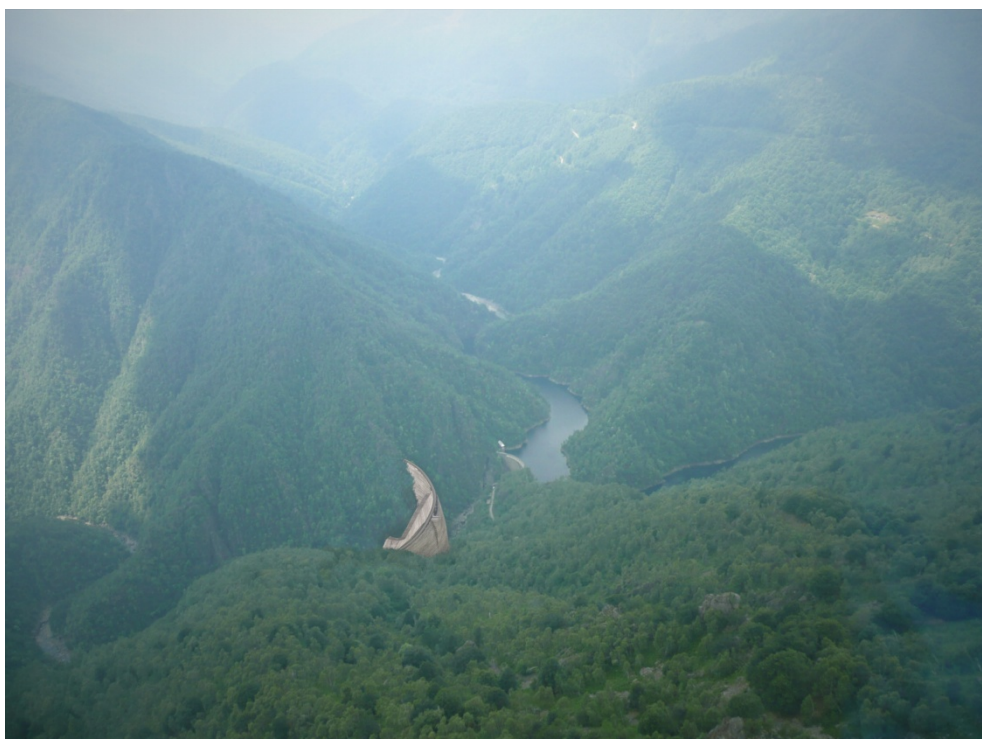
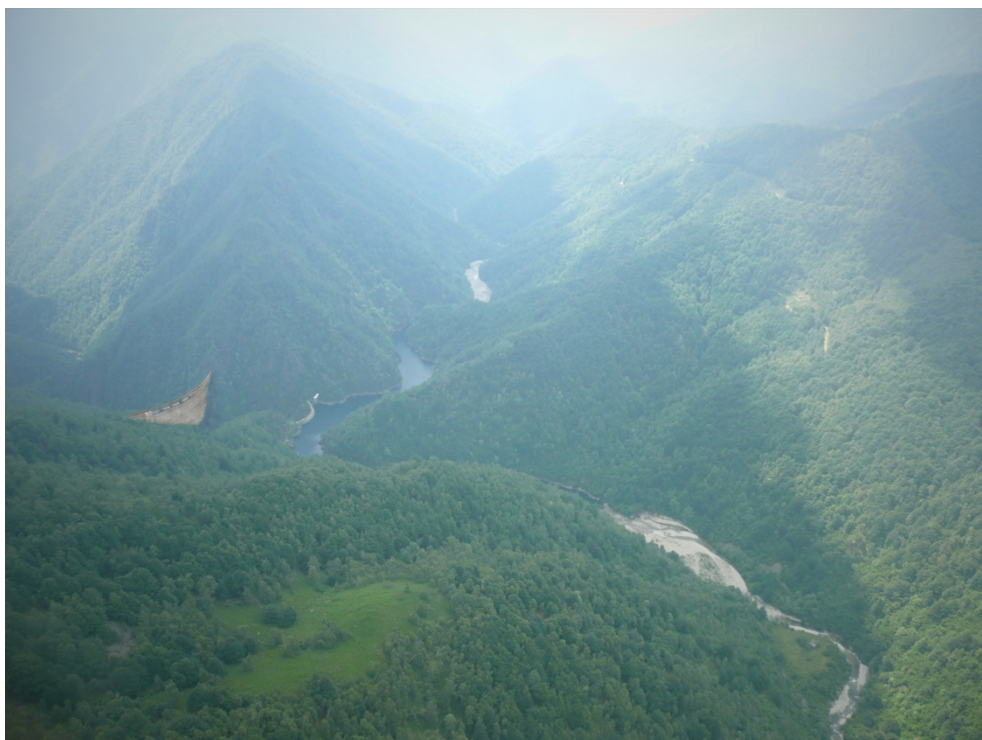
La ulteriore serie di rendering (da fig 4.11.8 a fig 4.11.12) è rappresentativa di una significativa fase dei lavori ed è specificatamente riferita al completamento del manufatto di sbarramento, ma in condizioni antecedenti l'avvio della costituzione del nuovo invaso, quindi finalizzata a sintetizzare l'impatto visivo nella fase costruttiva.

Figura 4.11.8 - Vista da valle nuovo sbarramento in condizioni pre-invaso. (cfr. foto 4.11.3)

Figura 4.11.9 - Vista da valle nuovo sbarramento in condizioni pre-invaso. (cfr. foto 4.11.4)

Figura 4.1.10 - Vista dall'alto nuovo sbarramento in condizioni di pre-invaso (asse Torrente Dolca). (cfr. foto 4.11.5)

Figura 4.1.11 - Vista dall'alto diga delle Mischie in condizioni di pre-invaso (asse Torrente Sessera). (cfr. foto 4.11.6)

Figura 4.1.12 - *Vista dall'alto e da monte invaso delle Mischie in condizioni di pre-invaso. (cfr. foto 4.11.7)*

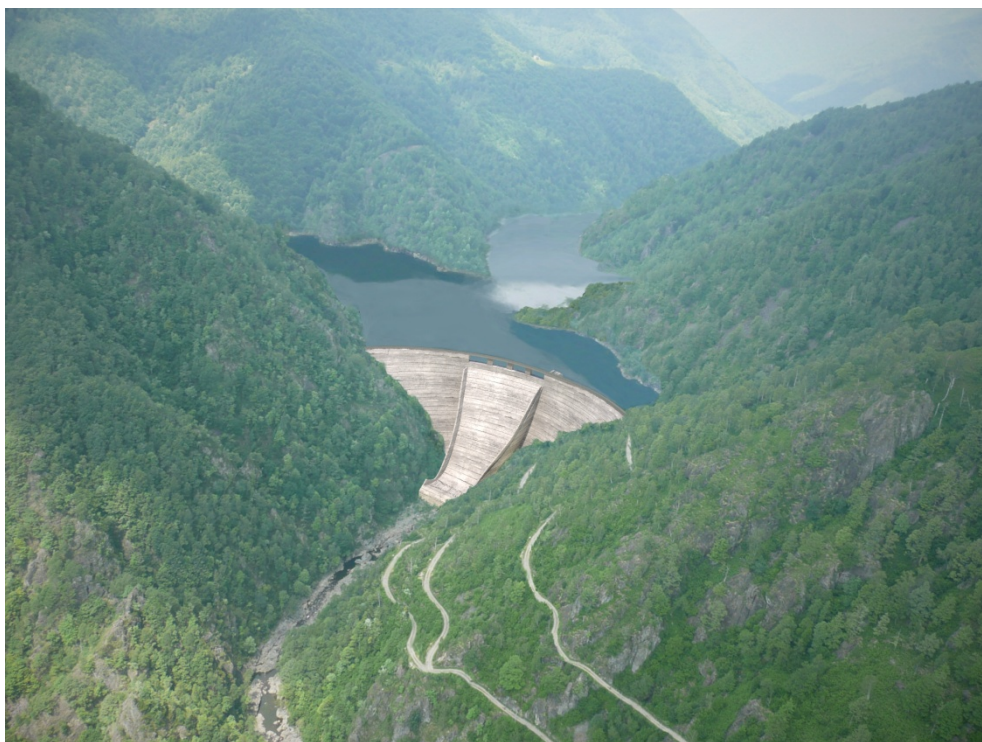
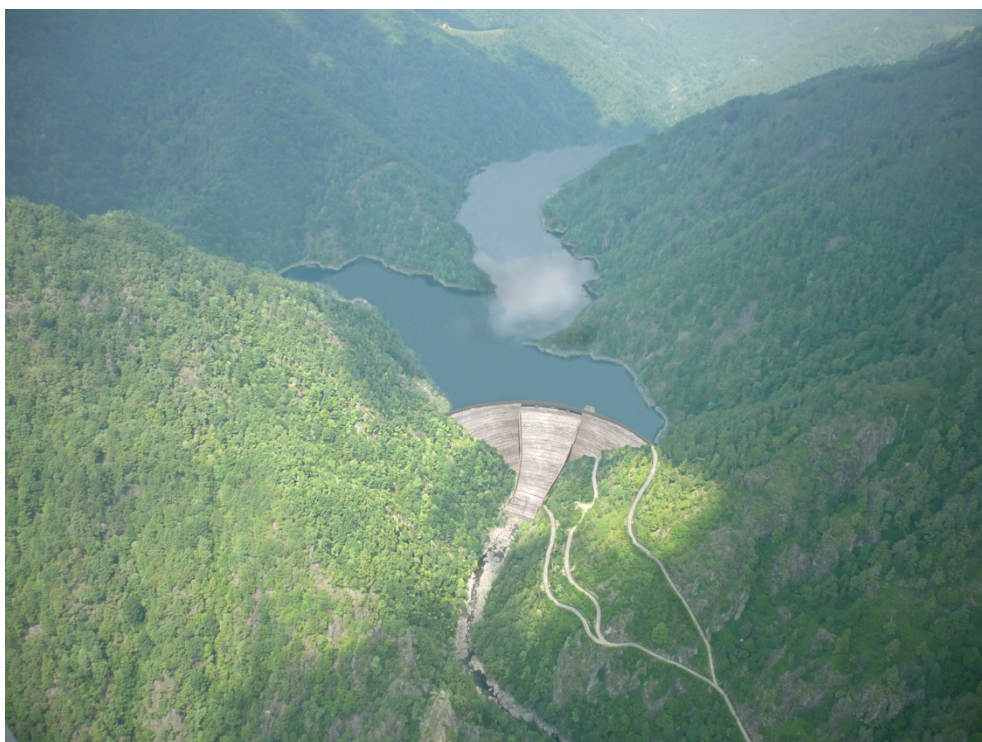
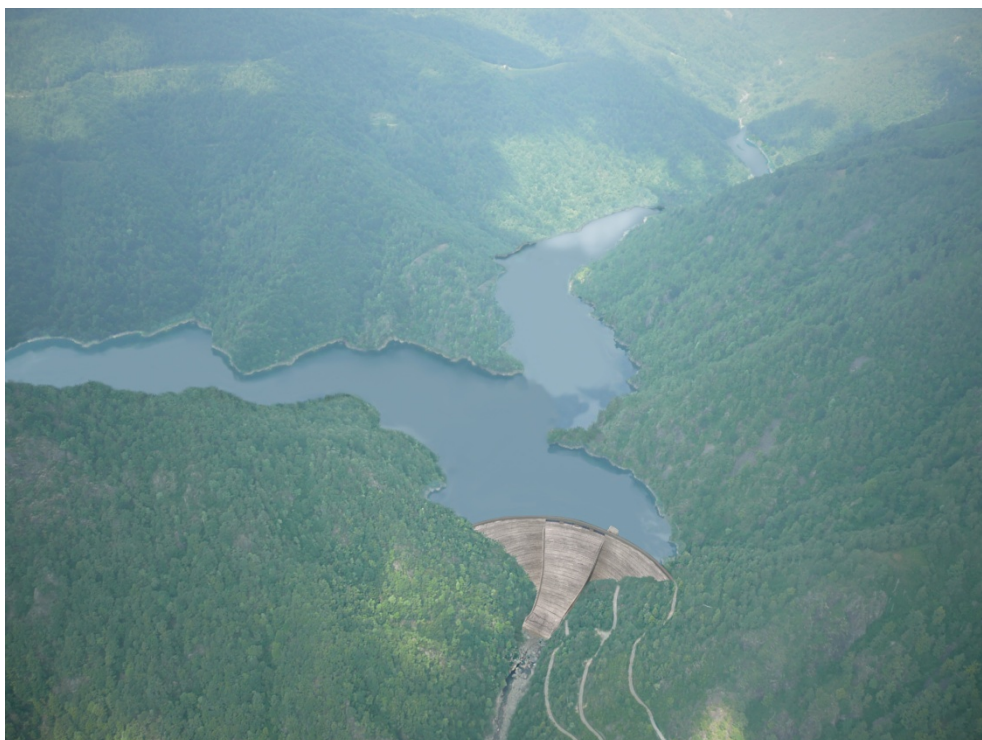
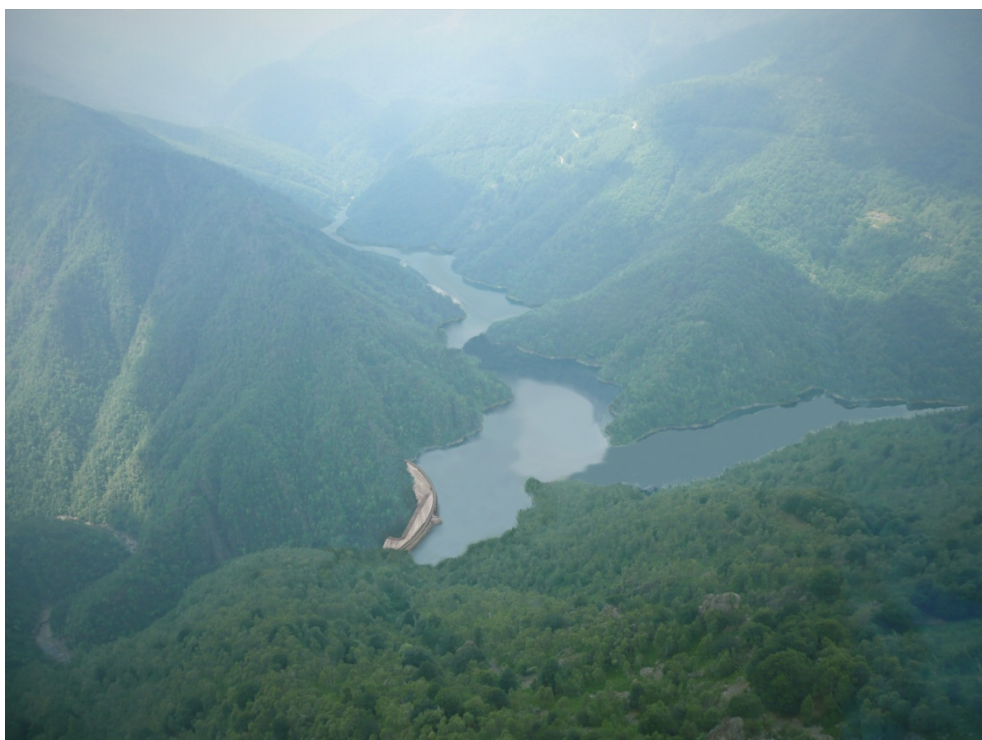
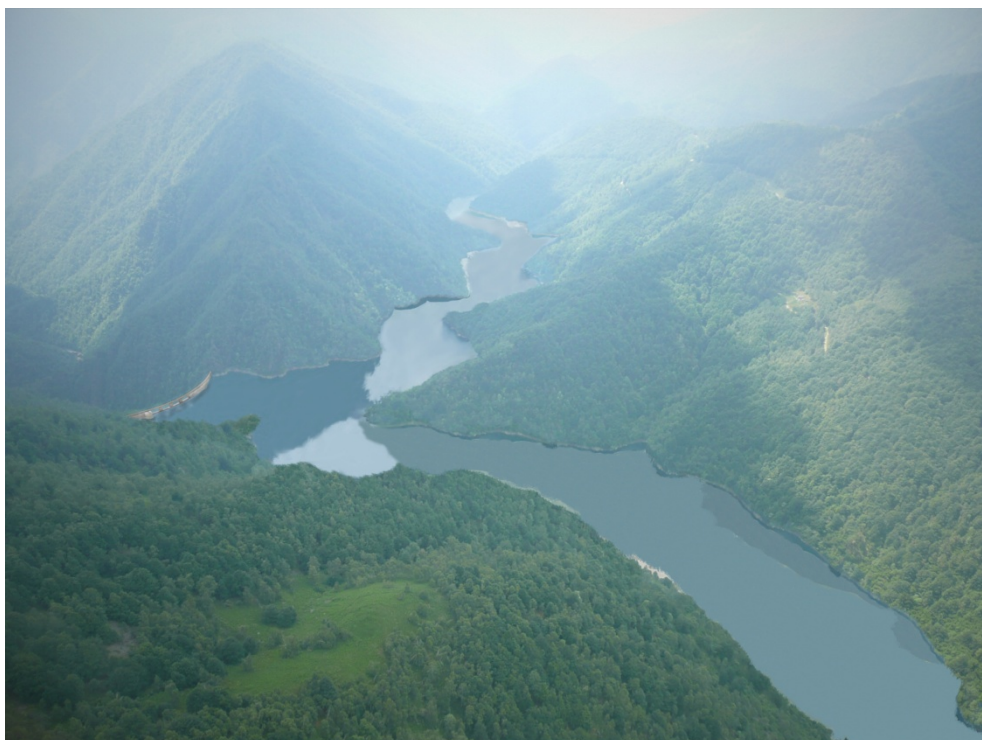
Come evidenziato nei rendering (da figura 4.11.13 a fig 4.11.17) la costruzione del nuovo invaso, negli stretti ambiti del precedente, determina nel sito non nuovi impatti visivi, ma solamente una sottolineatura dei temi già richiamati per la maggior altezza dello sbarramento (circa 90 m) e la maggior estesa dello specchio liquido nella sua massima espansione (circa 44 ha).

Figura 4.1.13 - *Vista da valle nuovo sbarramento in condizioni massimo invaso. (cfr foto 4.11.3)*

Figura 4.1.14 - *Vista da valle nuovo sbarramento in condizioni massimo invaso. (cfr foto 4.11.4)*

Figura 4.1.15 - Vista dall'alto nuovo sbarramento in condizioni di massimo invaso (asse Torrente Dolca). (cfr. foto 4.11.5)

Figura 4.1.16 - Vista dall'alto diga delle Mischie in condizioni di massimo invaso (asse Torrente Sessera). (cfr. foto 4.11.6)

Figura 4.1.17 - *Vista dall'alto e da monte invaso delle Mischie in condizioni di massimo invaso. (cfr. foto 4.11.7)*

Da quanto precedentemente esposto e dai rendering di seguito riportati emerge che l'impatto visivo della nuova struttura, comprensiva di manufatto di sbarramento e dell'invaso a tergo dello stesso, seppur pesantemente cospicuo in termini assoluti (cioè riferito ad una ipotetica situazione paesaggisticamente non contaminata per effetto delle costruzioni del secolo scorso), appare mitigato dalla consolidata presenza nella storia del territorio e consequenzialmente nel paesaggio di opere idrauliche similari, seppur minori per dimensioni lineari (altezza diga) ed areali (specchio invasivo).
