**RICOSTRUZIONE TRAVERSA DEL CANALE IRRIGUO
"SAN MARZANO" CON VALORIZZAZIONE ENERGETICA**

- IMPIANTO IDROELETTRICO BARBARESCO -

**STUDIO DI IMPATTO
AMBIENTALE**

Valutazione di incidenza

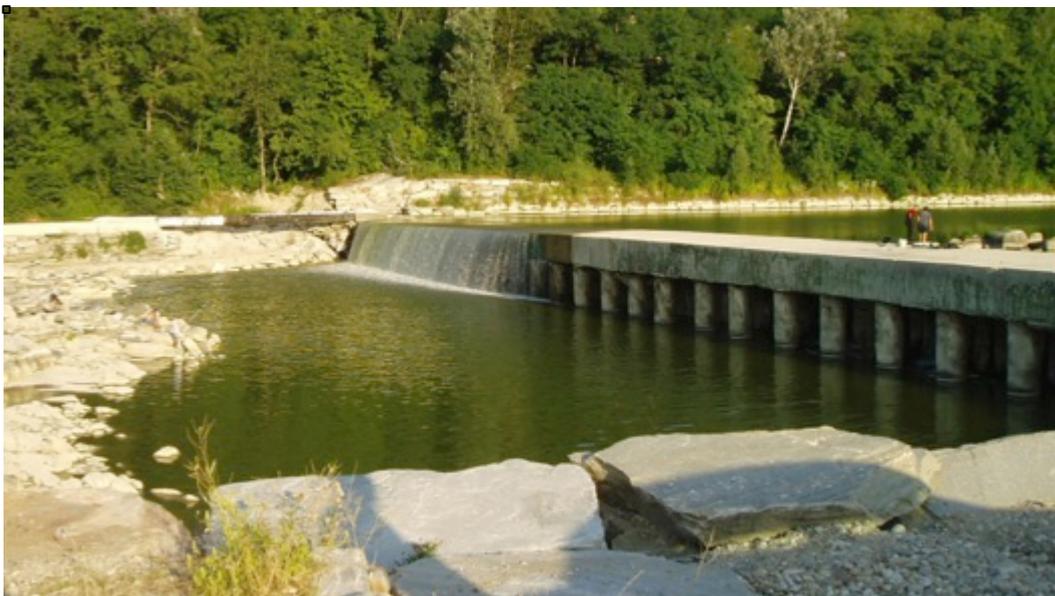
Traversa del 2002 crollata nel 2010

Il recentissimo evento alluvionale del novembre 2016 ha evidenziato ulteriormente la fragilità dell'area di confluenza dei flussi golenali in sponda sinistra, a lato e nell'intorno dei resti della traversa e la tendenza naturale dell'acqua di golena a confluire in quella zona.

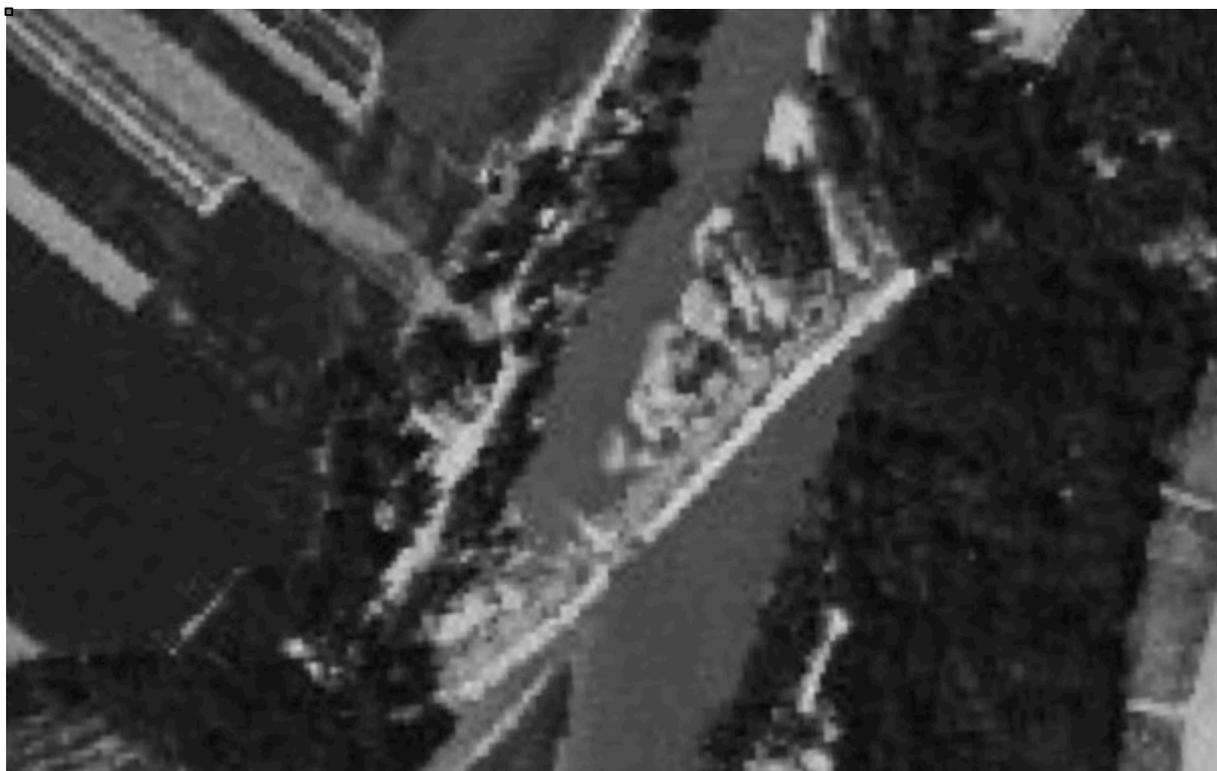
Ortofoto zona di dettaglio - 1988

Precedentemente era preesistente una traversa fluviale disposta in modo obliquo rispetto all'asta fluviale che consentiva sia di derivare acqua per scopo irriguo in sponda sinistra, sia di tutelare la naturale dinamica fluviale, ivi comprese le dinamiche di golena, in sponda sinistra. Questa traversa è stata sfondata e resa inefficiente in seguito alla piena disastrosa del 1994.

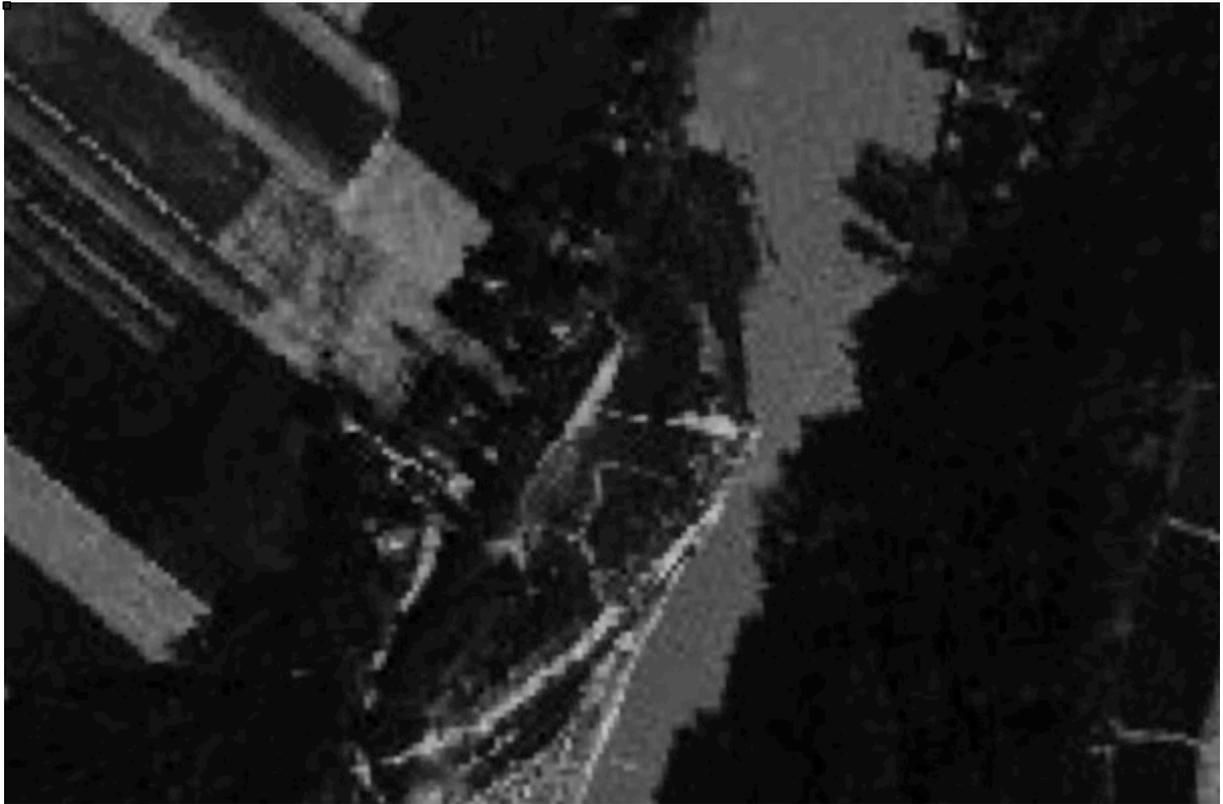
Ortofoto zona di dettaglio - 1994

La foto aerea del 1994 certifica che in quella data la traversa era stata sfondata dalla piena eccezionale e disastrosa di quell'anno, quindi è a partire dal novembre di quell'anno che la traversa non è più in grado di derivare l'acqua necessaria al Canale San Marzano.

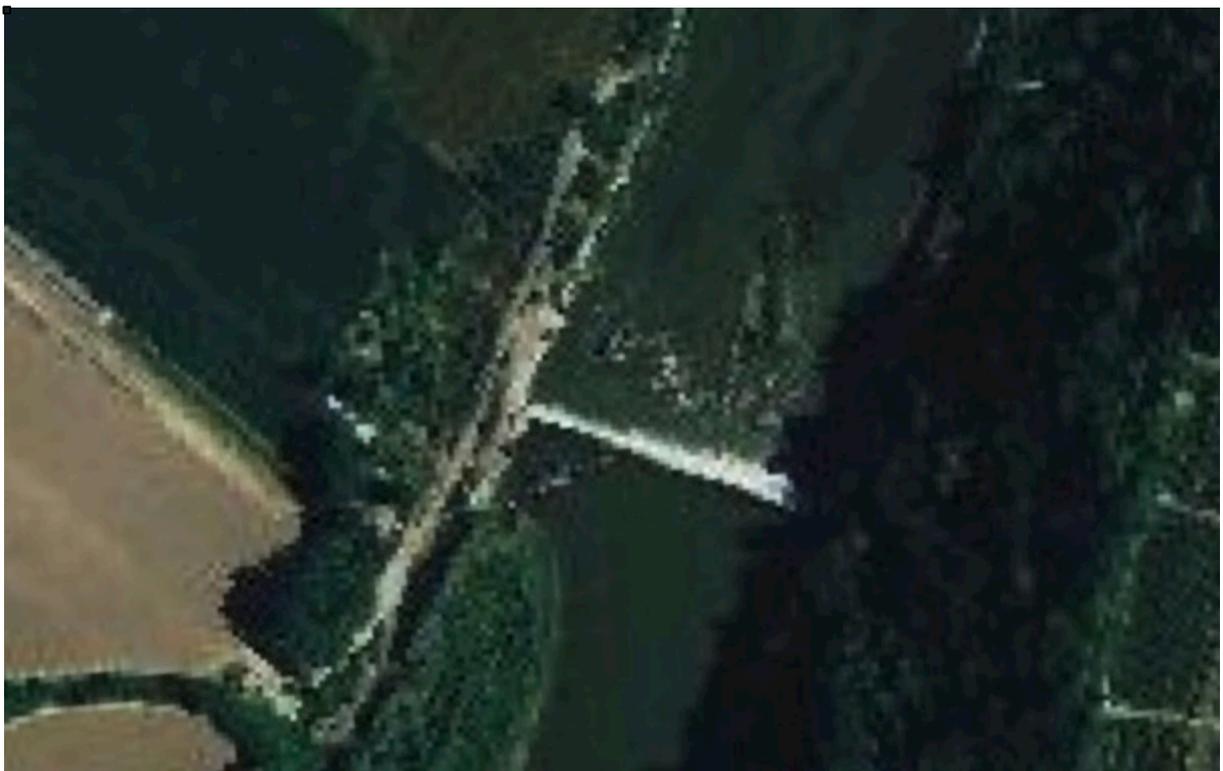
Ortofoto zona di dettaglio - 2006

Nel 2006 è presente la traversa ortogonale rispetto alla corrente che è stata poi abbattuta dalla piena del 2010

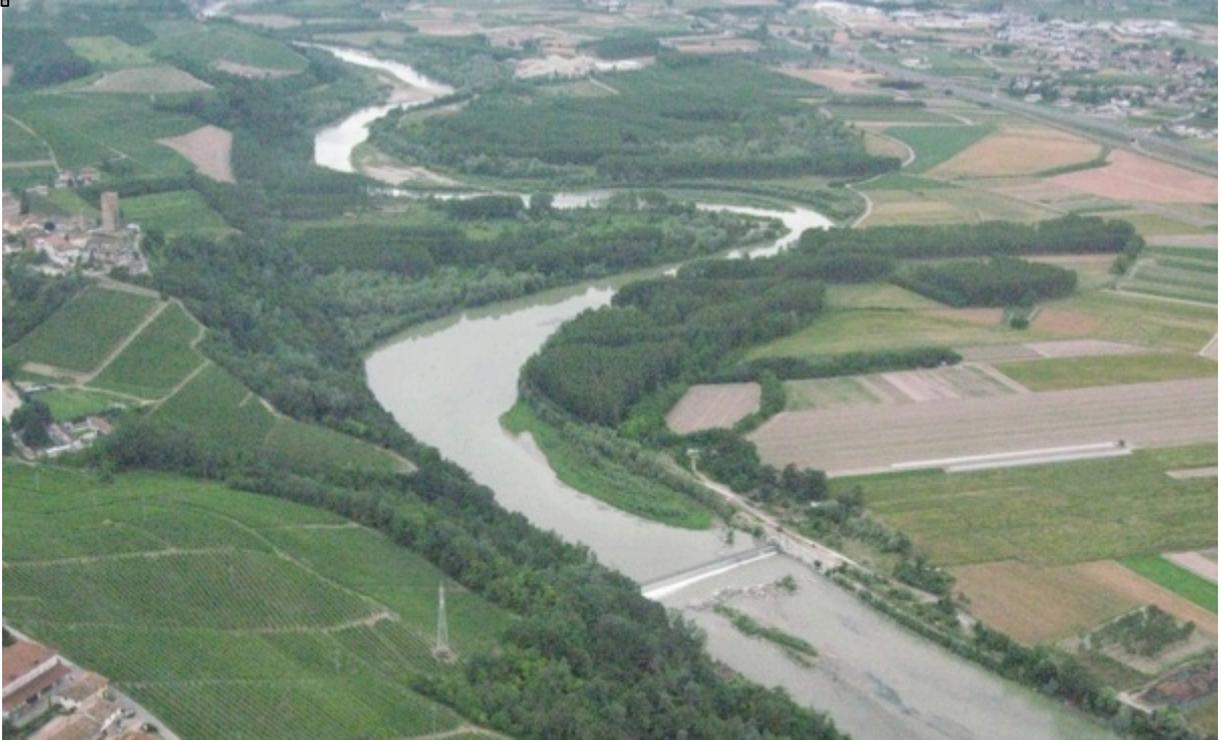
Foto Capellino da aereo con traversa efficiente - 2006

Un rilievo Aero dello Studio Capellino del 2006 consente di verificare la presenza della traversa efficiente.

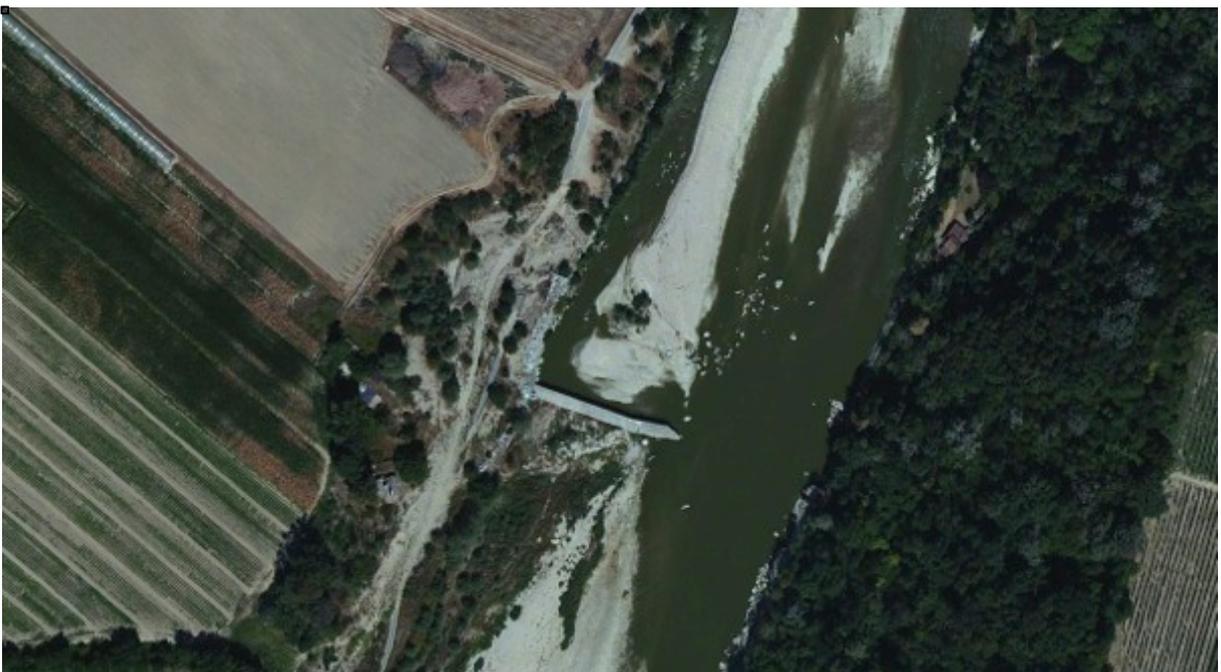
Ortofoto zona di dettaglio – ingrandimenti ortofoto 2015

Allo stato attuale sono presenti i ruderi della traversa costruita nel 2006 che occupano ancora la metà destra dell'alveo

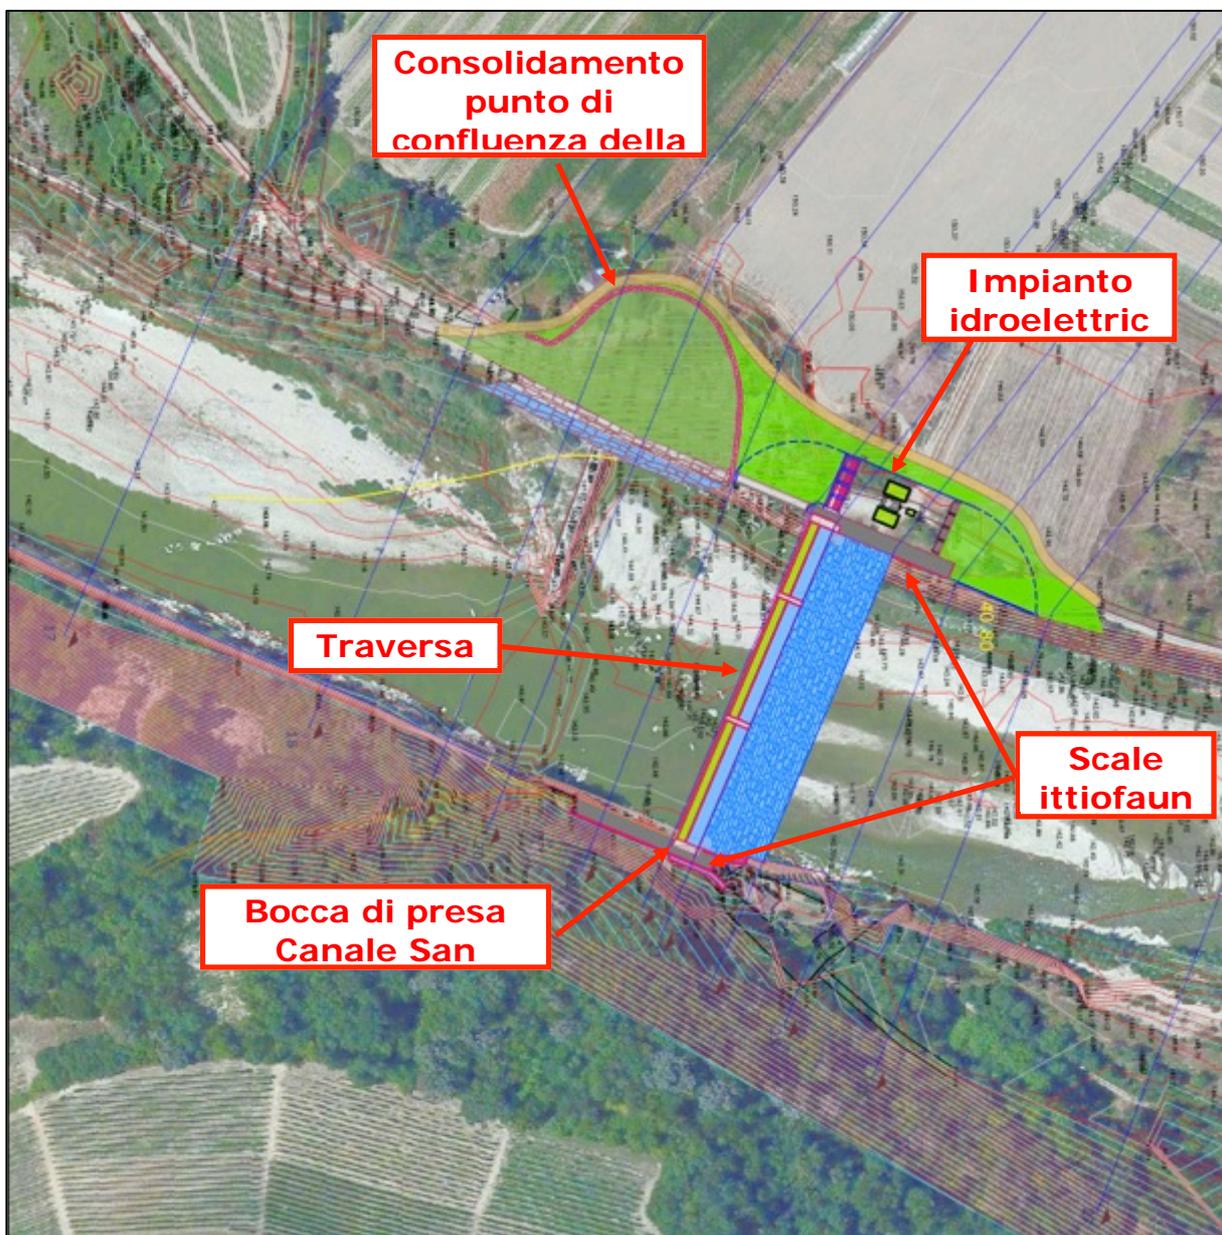
Planimetria di progetto

Nel progettare la ricostruzione della traversa con finalità di ripristino delle funzioni del Canale irriguo San Marzano in sponda destra e di valorizzazione energetica del salto idraulico con inserimento di impianto idroelettrico in sponda sinistra è stato necessario analizzare la dinamica locale del Fiume Tanaro con particolare riferimento ai dati storici e agli avvenimenti degli ultimi decenni legati alla realizzazione di opere idrauliche di difesa spondale, alle opere stradali e alle arginature esistenti.

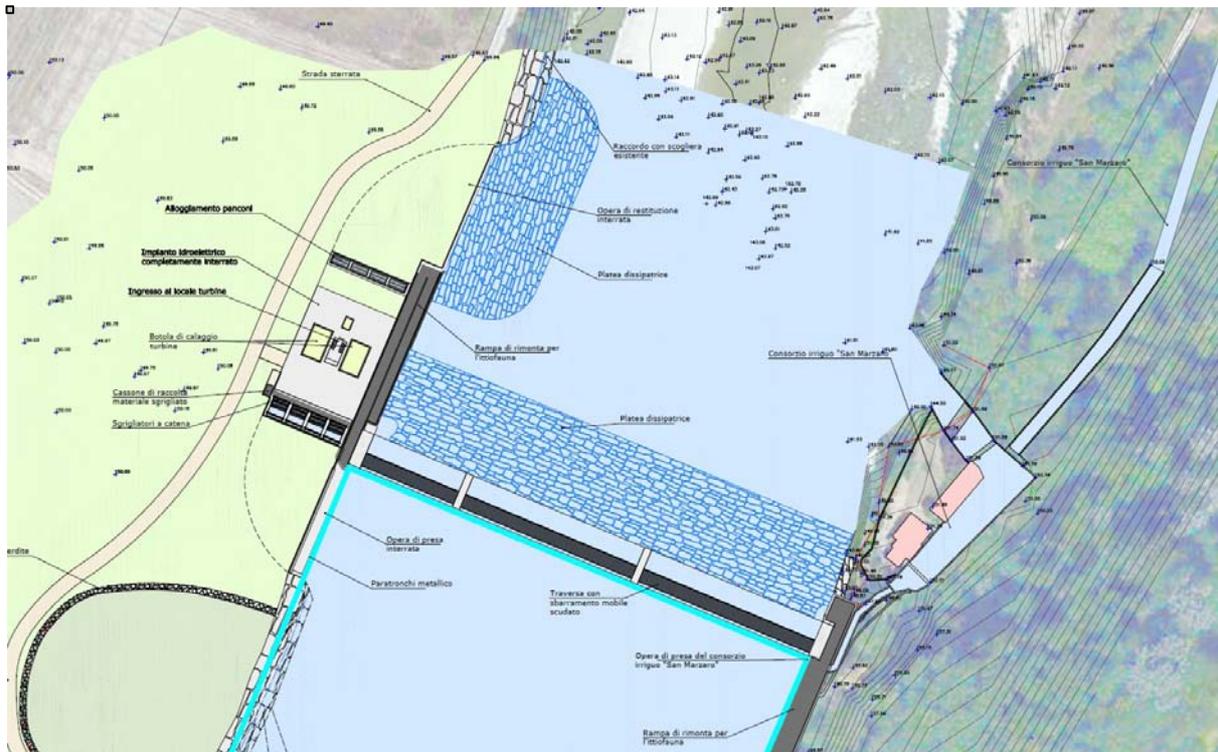
Planimetria delle opere in progetto

La traversa in oggetto è posta nella tratto rettilineo del fiume.

La struttura in progetto si costituisce di due elementi: un elemento fisso, il cui coronamento è previsto a quota 144,02 m s.l.m. e che si presenta come una traversa inclinata in c.a. con taglioni di fondazione e pilastri emergenti; e un elemento mobile ovvero uno sbarramento gonfiabile scudato capace di gestire con sicurezza l'innalzamento e l'abbattimento, fissato sopra la soglia in c.a. e aderente ai pilastri suddetti, che consente di innalzare la soglia dello sbarramento fino a quota 147,77 m s.l.m..
