Oggetto: Istanza di autorizzazione alla costruzione ed esercizio relativamente all'opera di "Razionalizzazione rete AT nella Val Formazza – EL-275 – Interconnector Svizzera – Italia – All'Acqua-Pallanzeno-Baggio" Società Terna Rete Italia – Terna Group – Direzione Sviluppo Rete – Funzione Autorizzazioni e Concertazione.

REGIONE PIEMONTE

SETTORE PREVENZIONE RISCHIO GEOLOGICO METEOROLOGICO E SISMICO

Oggetto: Valle Antigorio, polo estrattivo di pietra ornamentale tra la località Pontemaglio in comune di Crevoladossola e la località Molinetto in comune di Crodo.
Relazione preliminare concernente evidenze morfostrutturali di instabilità latente del versante in destra idrografica del Fiume Toce.

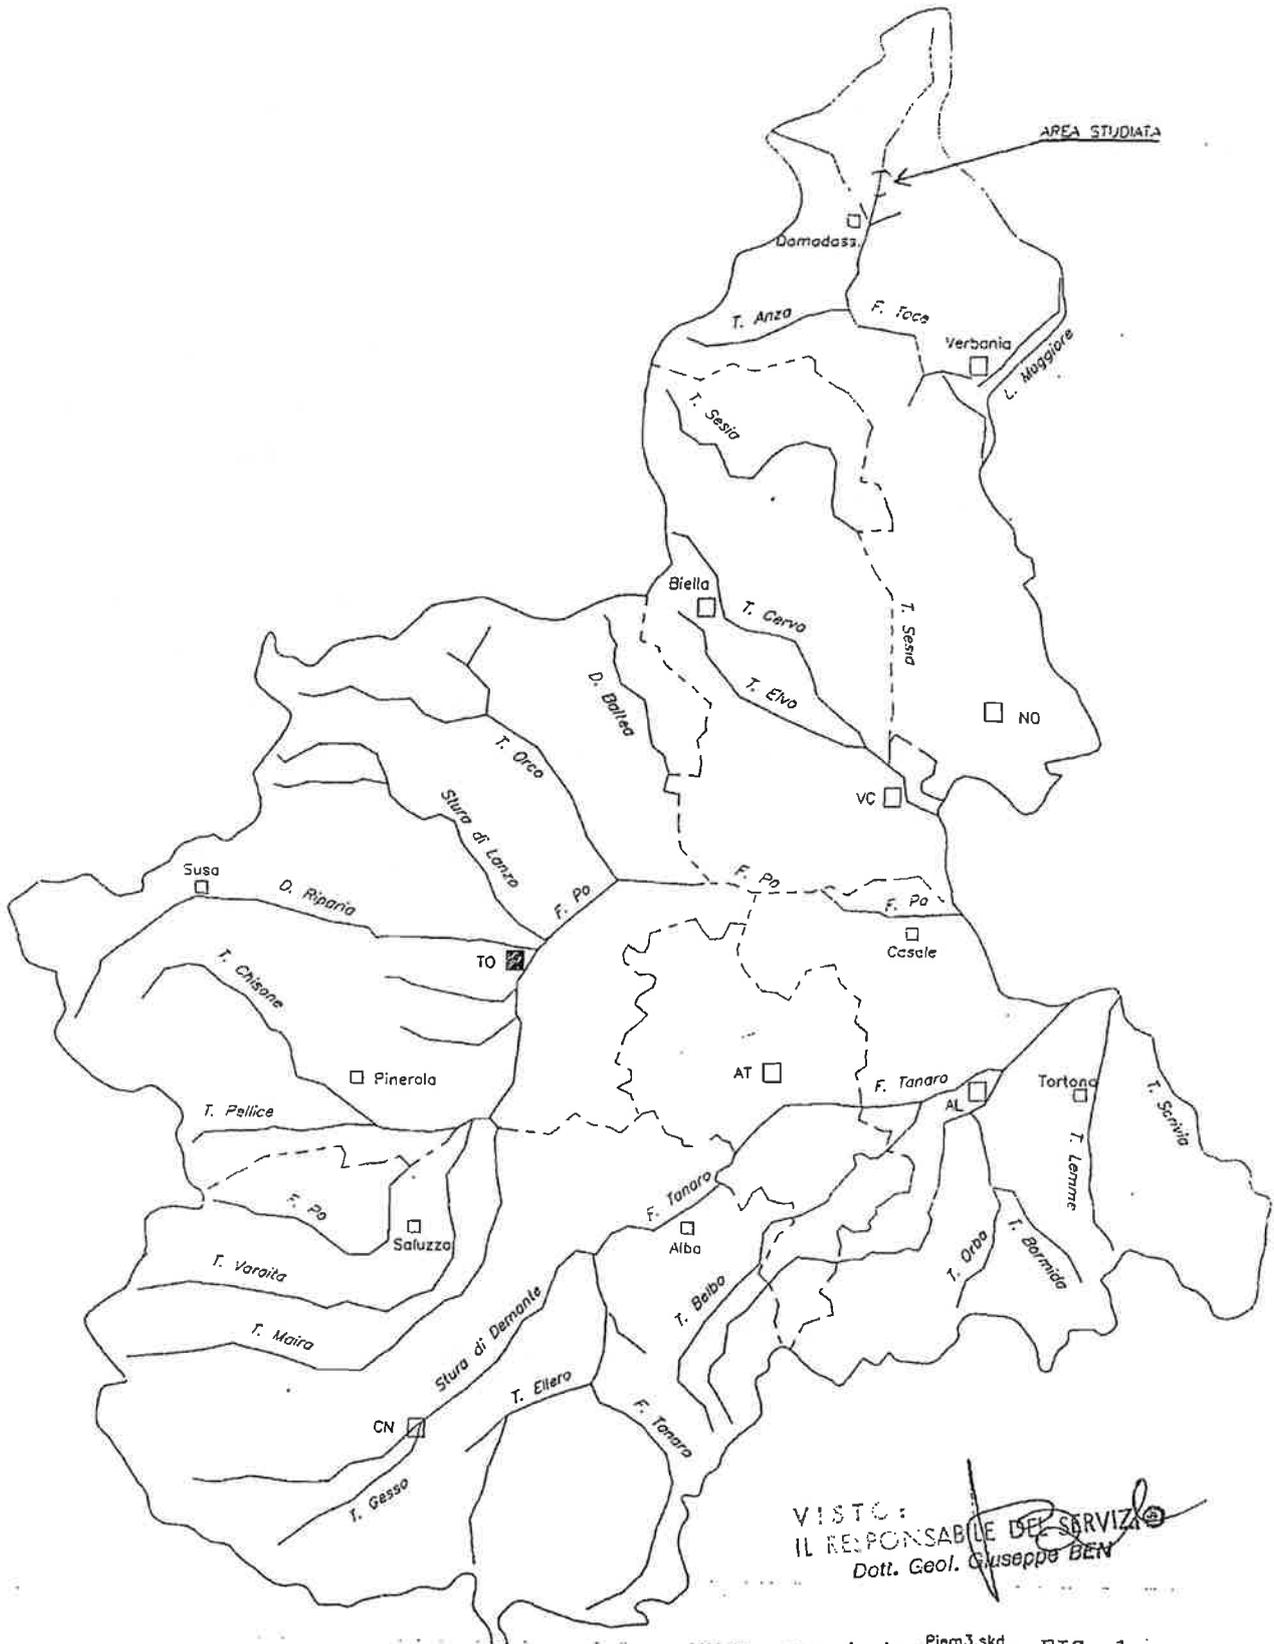
Piem3.skd FIG. 1
LAB

L'ubicazione dell'area in oggetto è indicata nelle figure allegate n° 1 e n° 2; in particolare nella figura n. 2 sono distinti un "settore A", dove l'assetto strutturale è noto sulla base di un rilevamento speditivo di superficie ed un rilievo delle discontinuità nella cava succitata, ed un "settore B", dove l'assetto strutturale è noto sulla scorta di conoscenze pregresse di questo Settore.
